Asbestinventarisattest

Broekstraat 82, 9473 Denderleeuw

Attestnummer : **20230412-000415.000**
Uitgegeven op : **12.04.2023**
Geldig tot : **12.04.2028**

Niet-asbestveilig

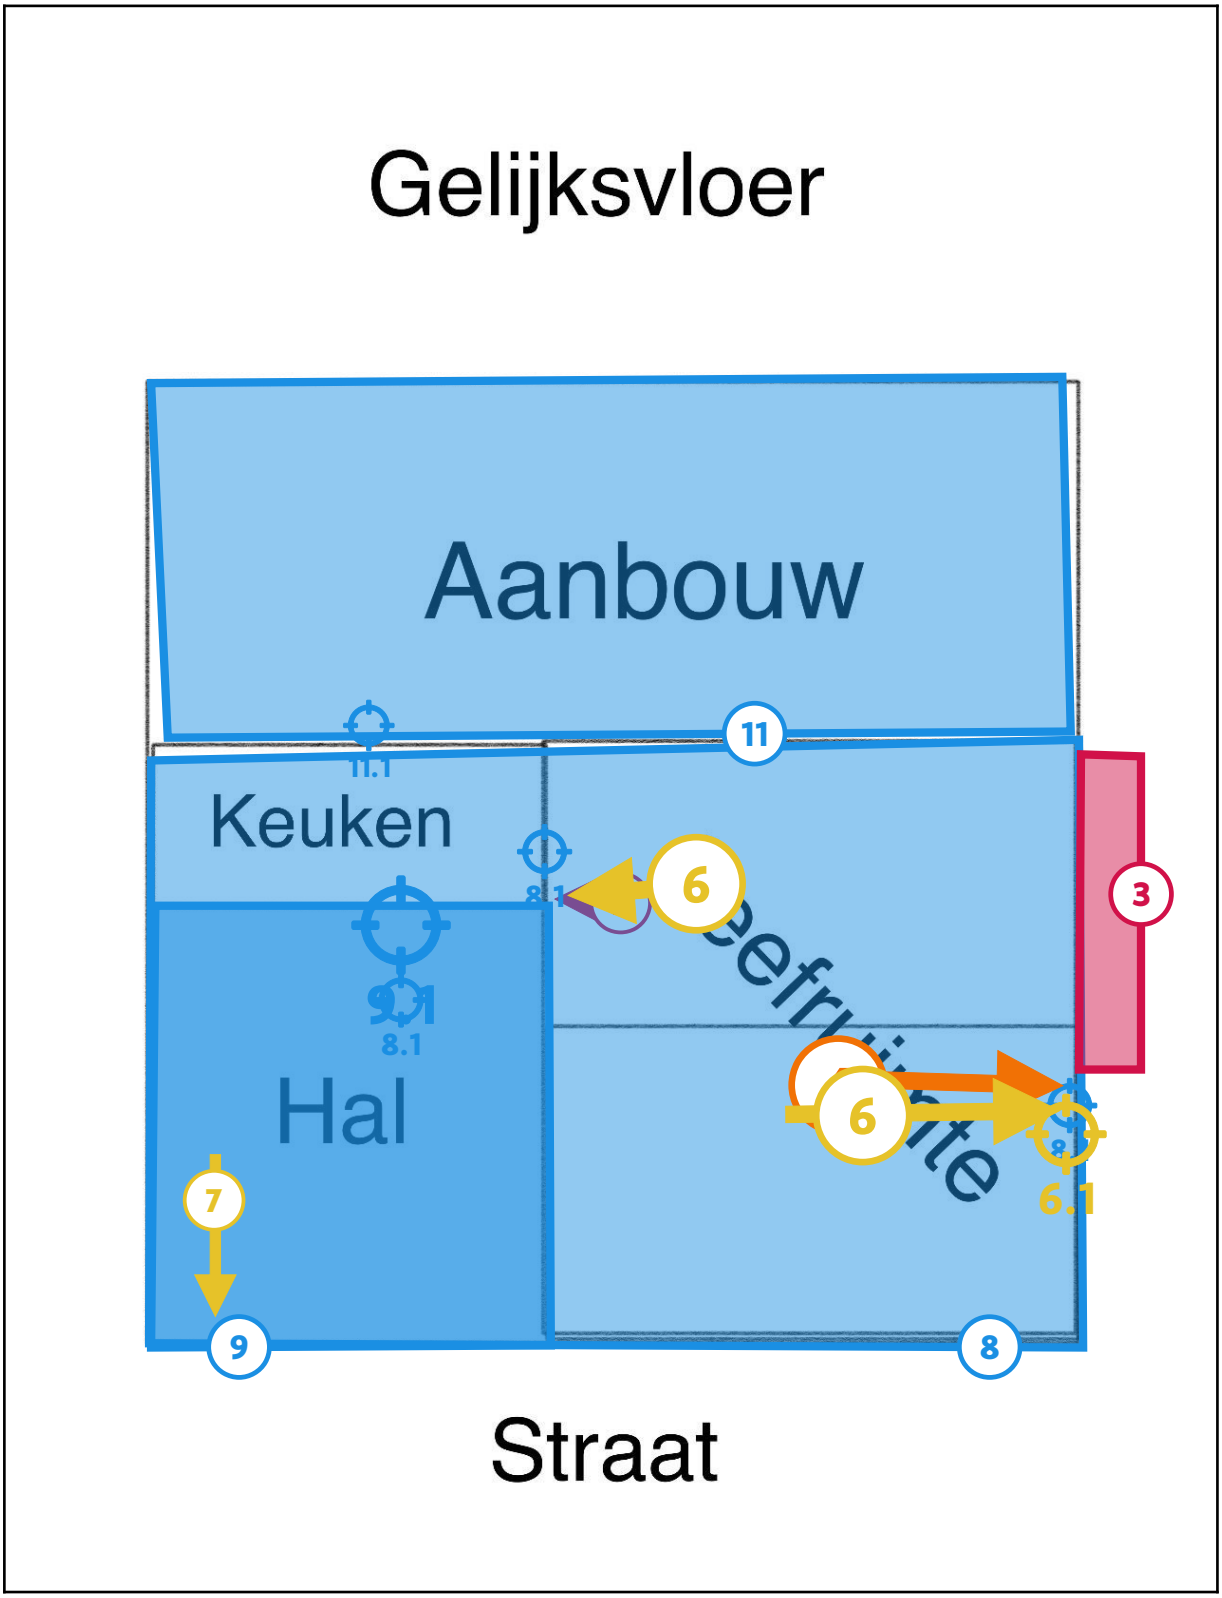
Plan 1.1: Gelijksvloer

2. Asbestkoord	Asbestmateriaal	Dringend verwijderen
3. Asbestleien	Asbestmateriaal	Dringend verwijderen
4. Rookgaskanaal	Asbestmateriaal	Verwijderen
6. Haardbekleding	Asbestmateriaal	Zorgvuldig beheren
6.1 Code: MM07	Puntmonster	-
7. Bakeliet zekeringkast	Asbestmateriaal	Zorgvuldig beheren
8. Pleisterwerk wanden	Geen asbest	-
8.1 Code: Mm01	Mengmonster	-
9. Pleisterwerk plafond	Geen asbest	-
9.1 Code: Mm02	Mengmonster	-
11. Roofing	Geen asbest	-
11.1 Code: Mm05	Puntmonster	-

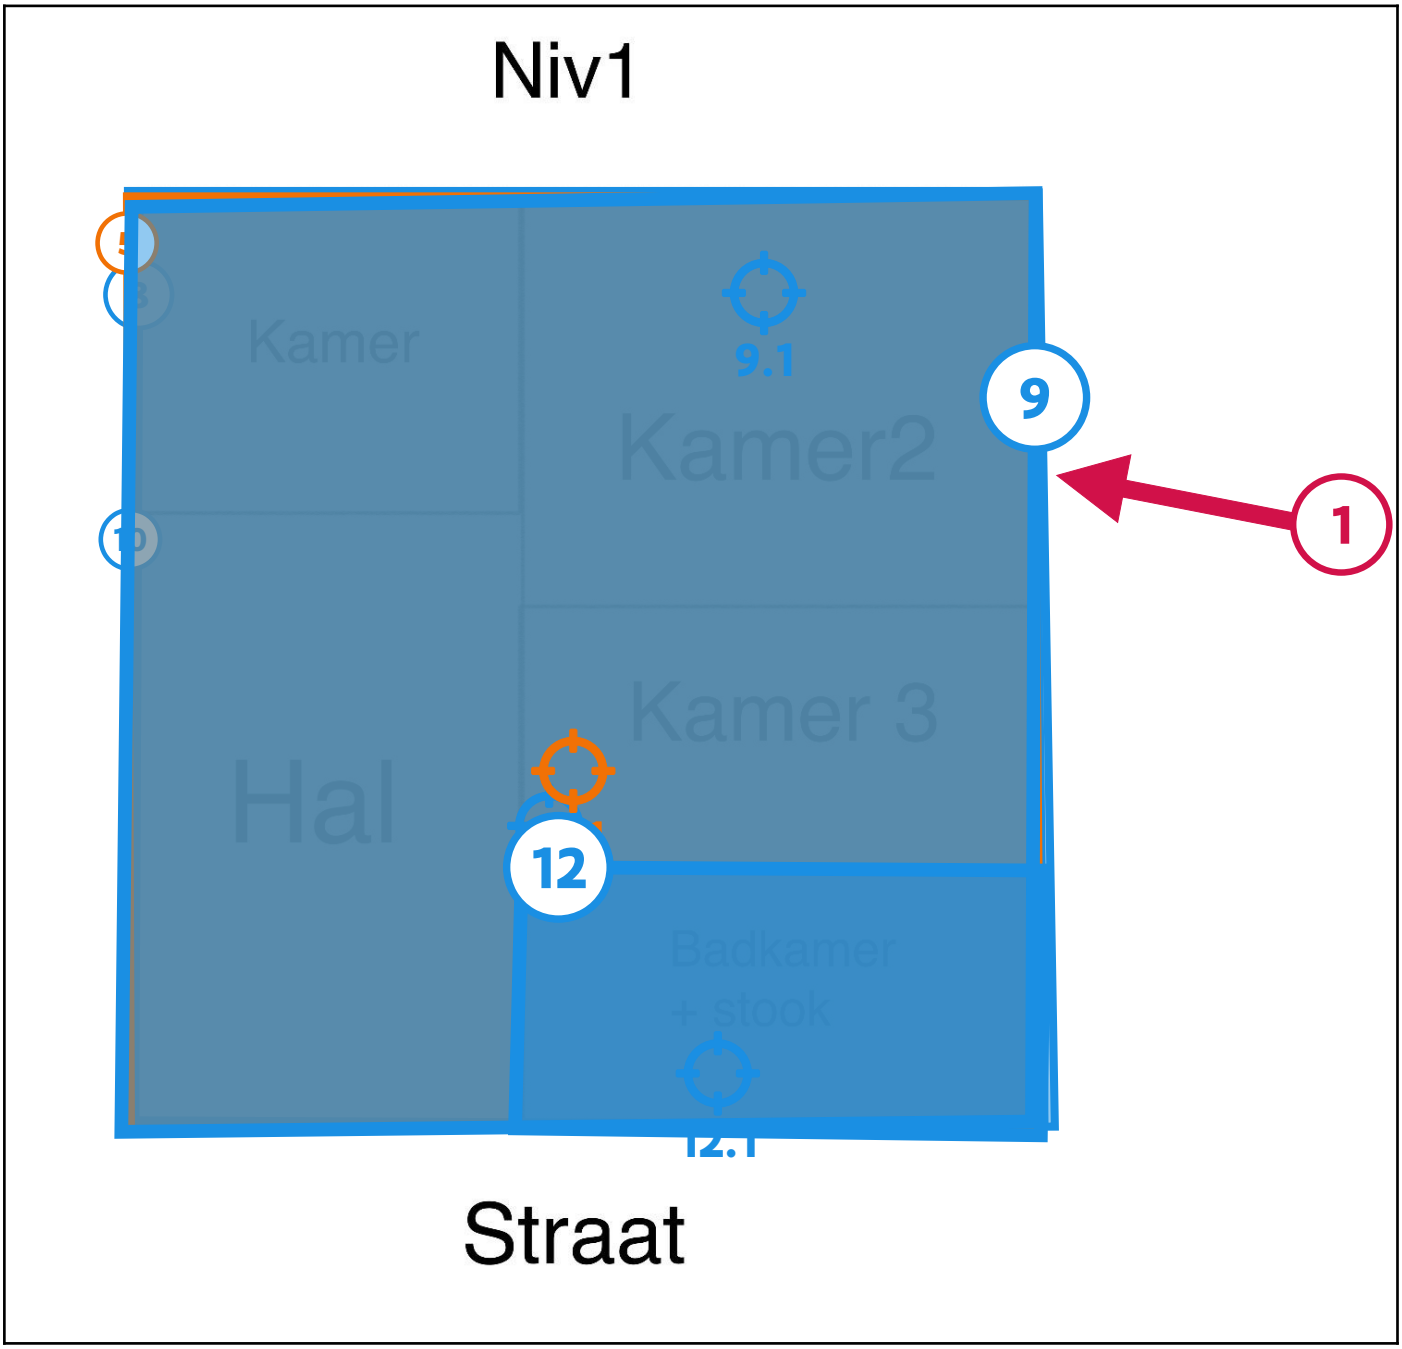
Plan 1.2: Niv1

Beschrijving	Type	Actie
1. Mastiek rond ramen	Asbestmateriaal	Dringend verwijderen
5. Vinyltegel	Asbestmateriaal	Verwijderen
5.1 Code: Mm03	Puntmonster	-

8. Pleisterwerk wanden	Geen asbest	-
9. Pleisterwerk plafond	Geen asbest	-
9.1 Code: Mm02	Mengmonster	-
10. Lijm vinyl	Geen asbest	-
10.1 Code: Mm04	Puntmonster	-
12. Bekleding bad(kamer)	Geen asbest	-
12.1 Code: MM06	Puntmonster	-

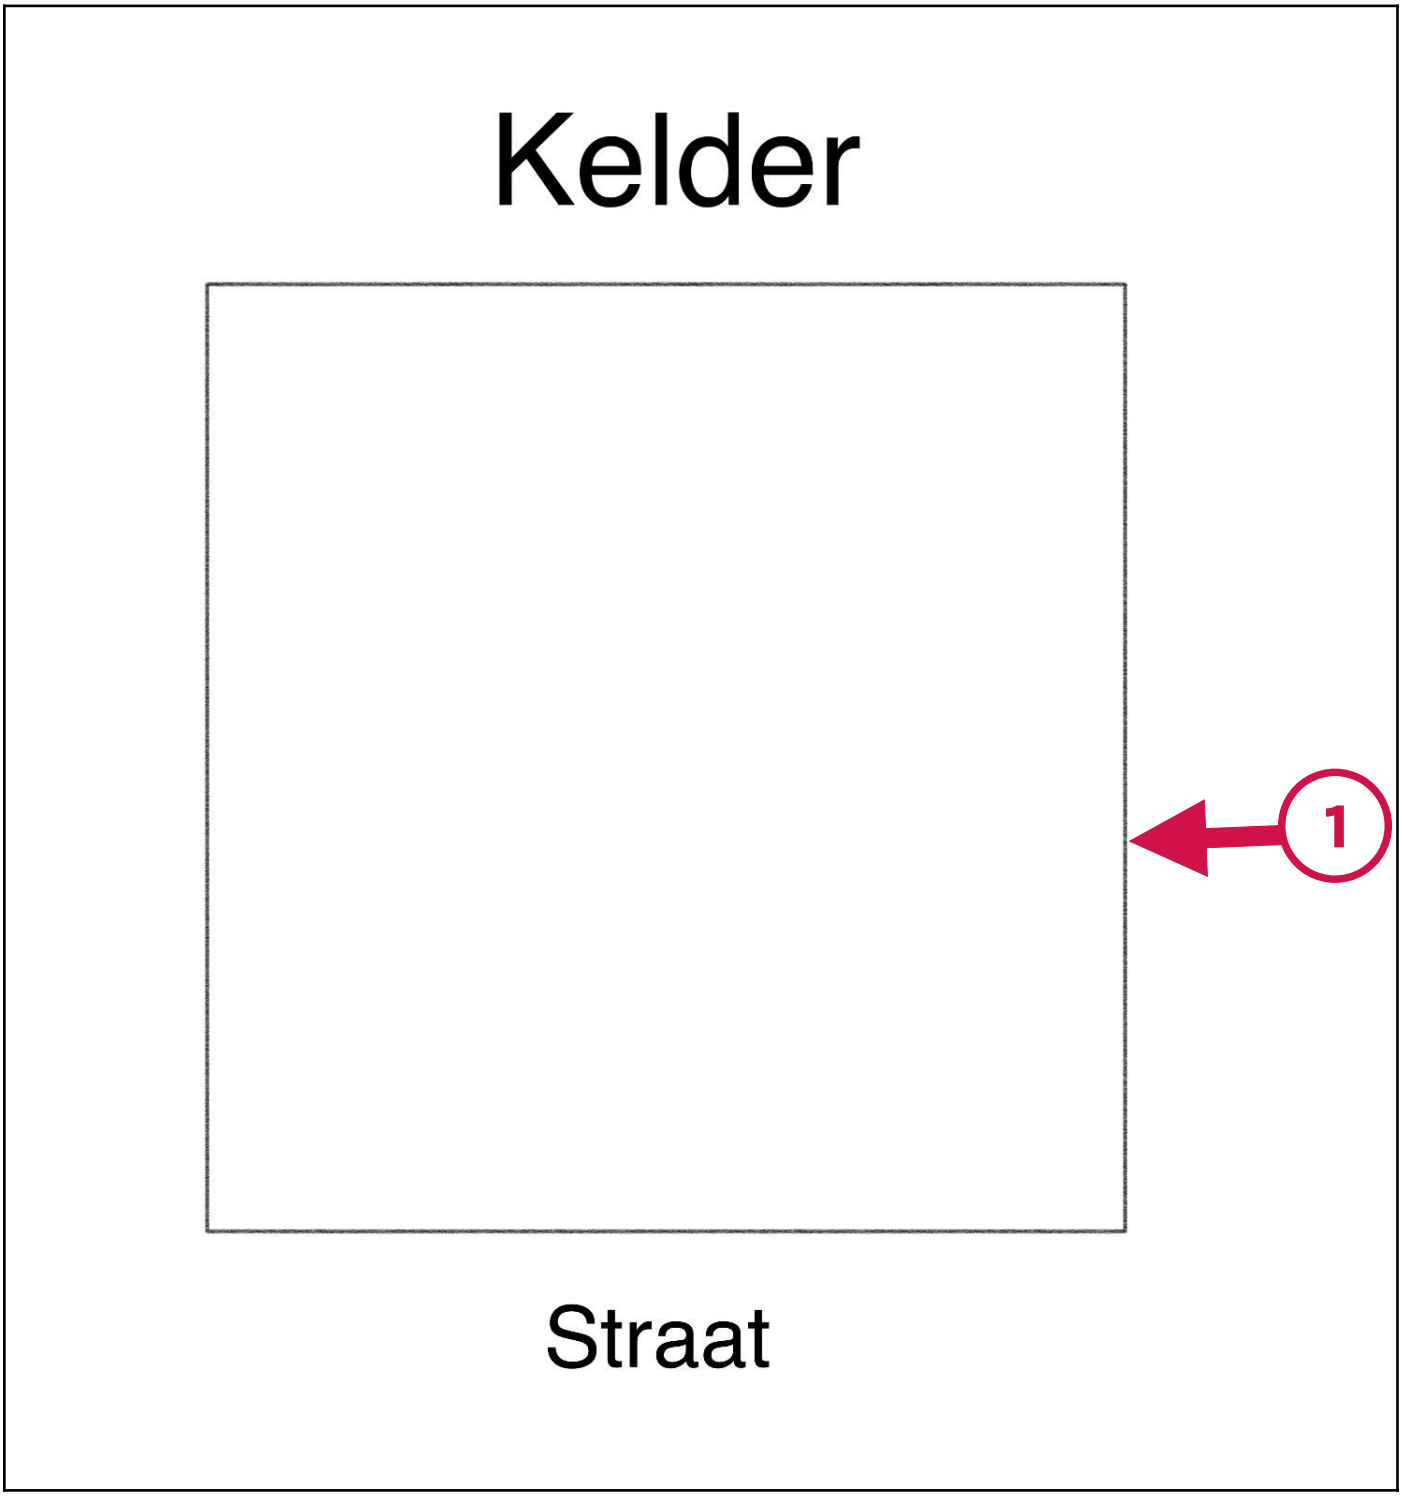
Plan 1.3: Kelder

Beschrijving	Type	Actie
1. Mastiek rond ramen	Asbestmateriaal	Dringend verwijderen

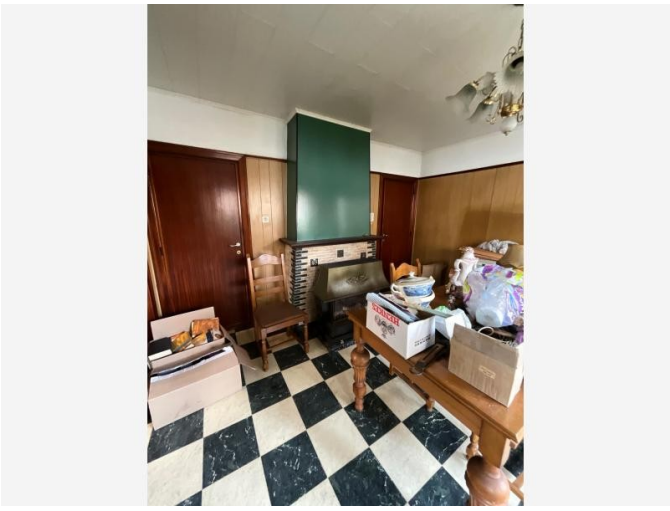
Fiche 2: Asbestkoord

Eindbeoordeling materiaalrisico	Hoog materiaalrisico en/of hoge kans op vezelvrijgave

Gebondenheid	Categorie 3: niet-hechtgebonden met weinig of geen matrix
Asbestsoort (vezeltype)	Alleen chrysotiel
Asbestconcentratie	Hoog (>= 50%)
Afschermingsgraad van het gehele materiaal	Geheel of deels (ook) vrij aan de binnenlucht
Toestand van het materiaal	Matig beschadigd, matig verweerd

Beschrijving	Asbestkoord
Omgeving	Binnen
Primaire drager	HVAC infrastructuur en uitrusting
Asbestmateriaal	Koord, lint, band, strip
Bindmiddel van asbestmateriaal	Weinig of geen bindmiddel (textiel, bevlokking, ...)
Gebondenheid op basis van bindmiddel	Niet-hechtgebonden
Hoeveelheid (lengte - omtrek - aantal)	• 1,00 m - 0,50 cm - 1 stuk
Totale oppervlakte	0,005 m^2
Eenvoudig bereikbaar	Ja
Bevestigingswijze	• Geklemd
Identificatiemethode	Vaststelling zonder monstername

- Zorg voor een veilig beheer. Vermijd het beschadigen van het asbestmateriaal. Controleer de toestand jaarlijks op wijzigingen.
- Verwijder dit asbestmateriaal zo snel mogelijk. Volg de toestand goed op.

- Eenvoudige handelingen: mag via doe-het-zelf of door werknemer(s) met opleidingsattest eenvoudige handelingen
  Asbestkoord kan eenvoudig vervangen worden

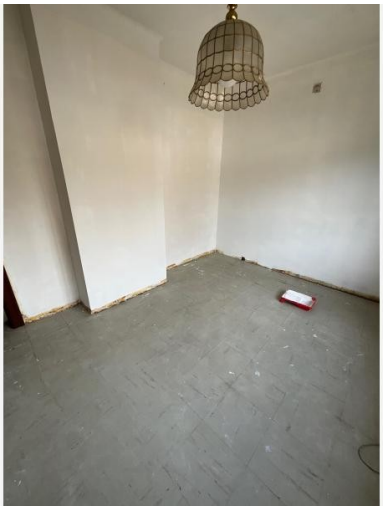
Fiche 10: Lijm vinyl

Geen asbest

#	Type	Referentie	Resultaat
10.1	Puntmonster	Mm04	Geen asbest
