Asbestinventarisattest

Hulstbaan 95, 9112 Sint-Niklaas

Attestnummer : **20260711-000105.000**
Uitgegeven op : **11.07.2026**
Geldig tot : **Onbeperkt** (tenzij de toestand wijzigt)

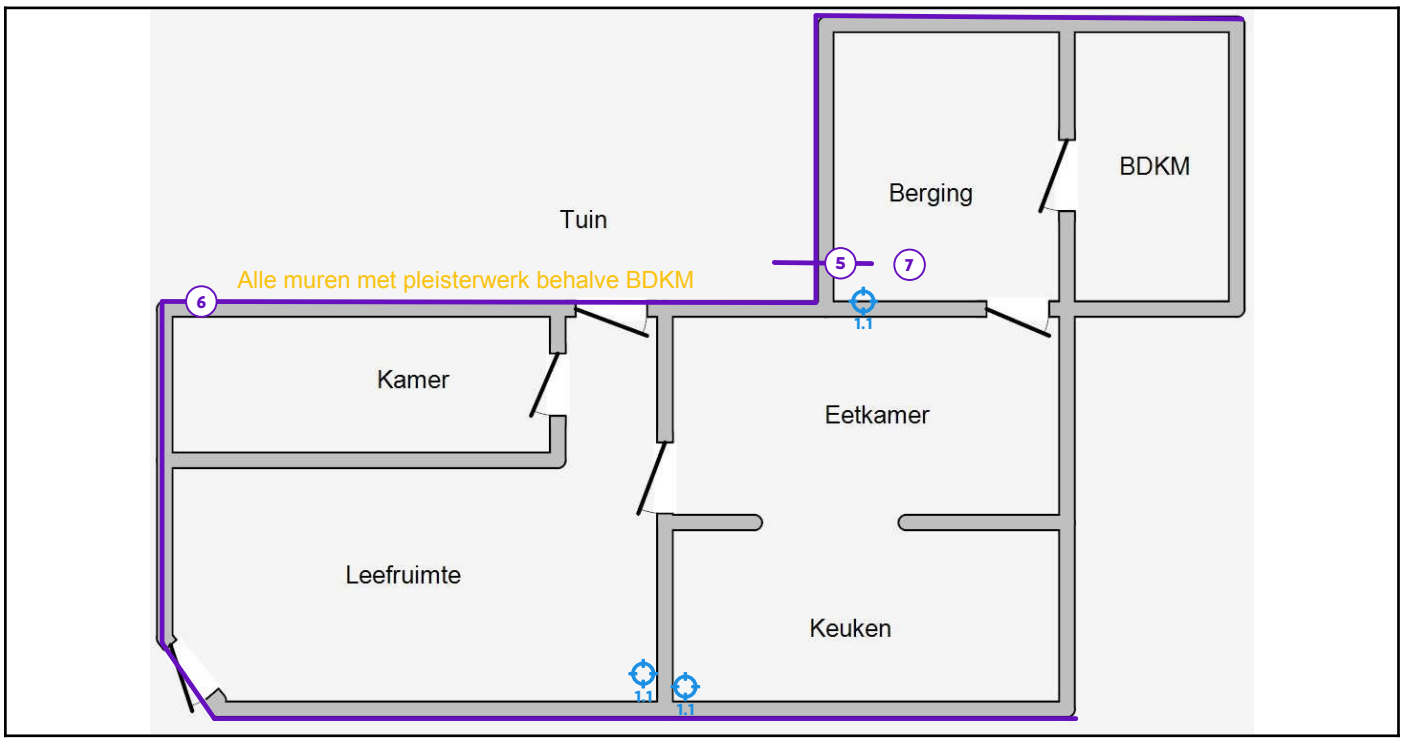
Plan 1.1: +0

Beschrijving	Type	Actie
1. M01 - Pleisterwerk Muren	Geen asbest	-
1.1 Code: M01	Mengmonster	-
5. Rookgaskanaal CV ketel - Metaal OK	Overige ruimte of materiaal	-
6. Crepi - Gevel - OK	Overige ruimte of materiaal	-
7. Stookketel/warmteopwekker OK >2000	Overige ruimte of materiaal	-

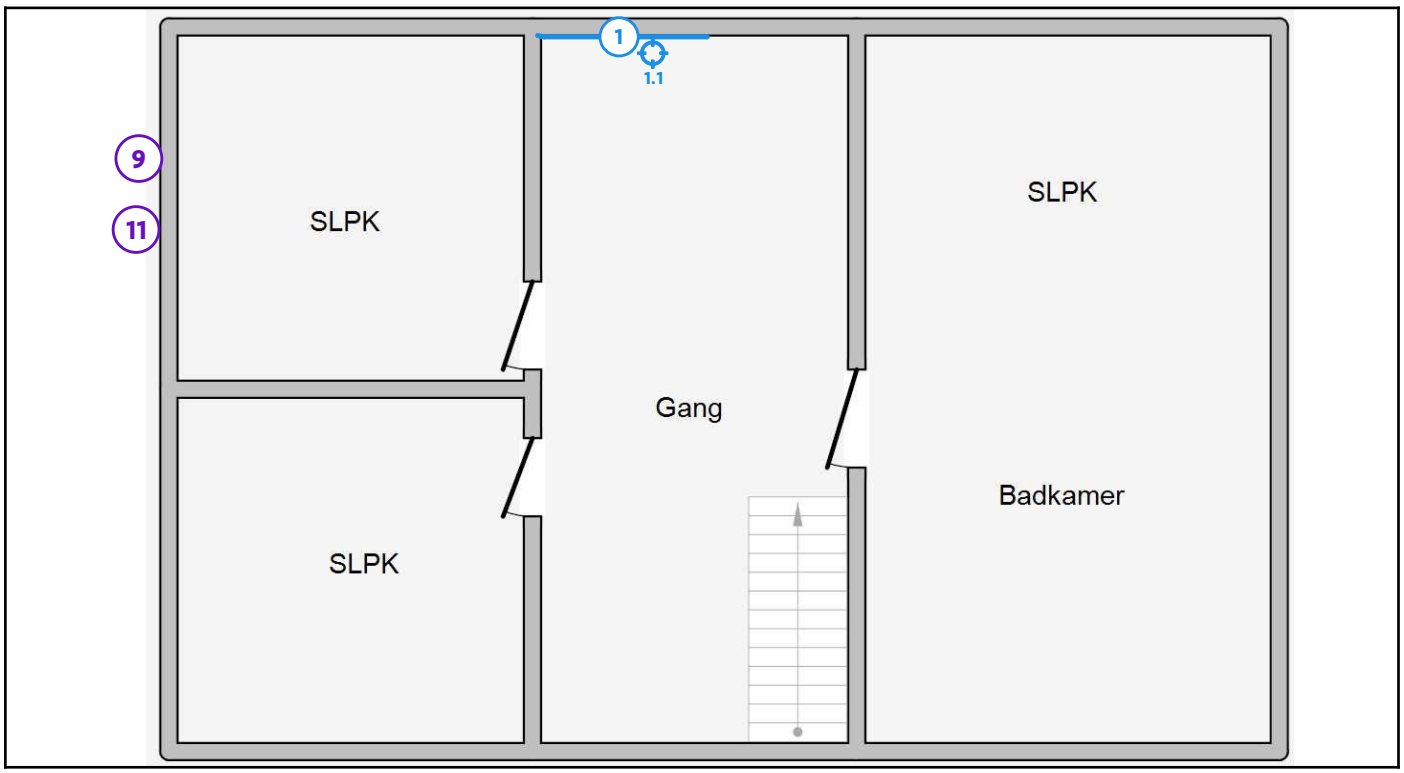
Plan 1.2: +1

Beschrijving	Type	Actie
1. M01 - Pleisterwerk Muren	Geen asbest	-
1.1 Code: M01	Mengmonster	-
9. Leidingisolatie OK	Overige ruimte of materiaal	-
11. warmteopwekker (Airco) OK >2000	Overige ruimte of materiaal	-

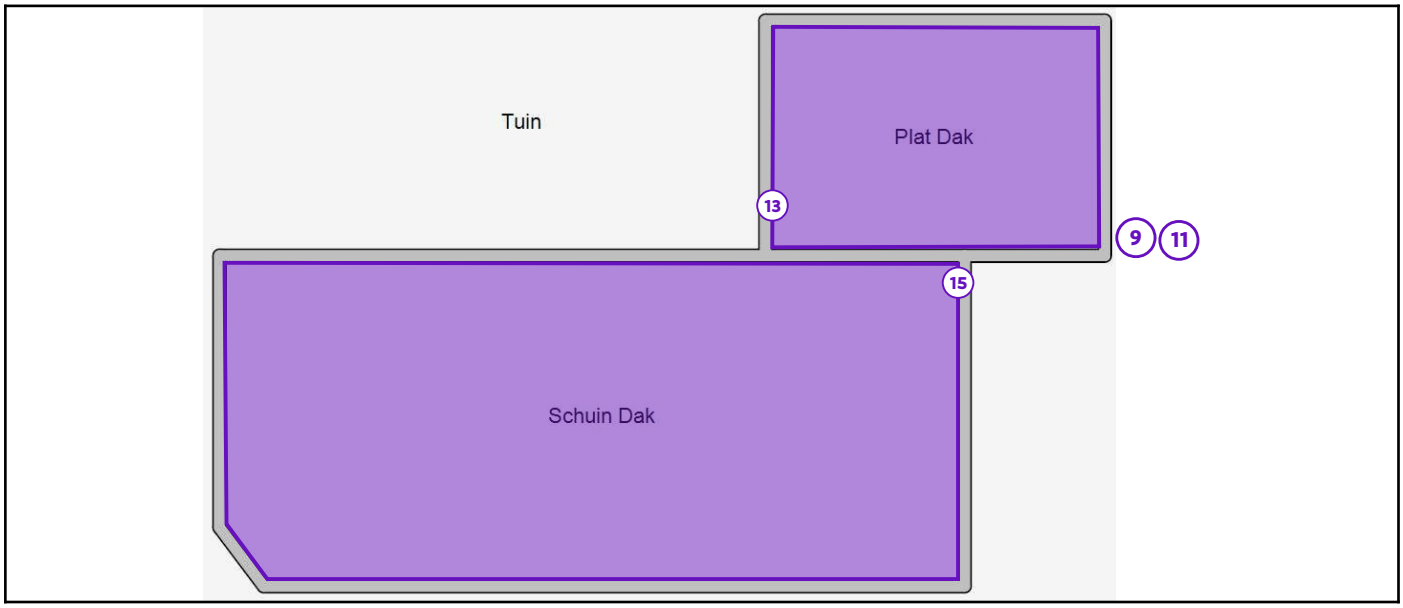
Plan 1.3: Dakenplan

Beschrijving	Type	Actie
9. Leidingisolatie OK	Overige ruimte of materiaal	-
11. warmteopwekker (Airco) OK >2000	Overige ruimte of materiaal	-
13. Dakbedekking Plat dak	Overige ruimte of materiaal	-
15. Dakbedekking Hoofdgebouw - Pannen	Overige ruimte of materiaal	-

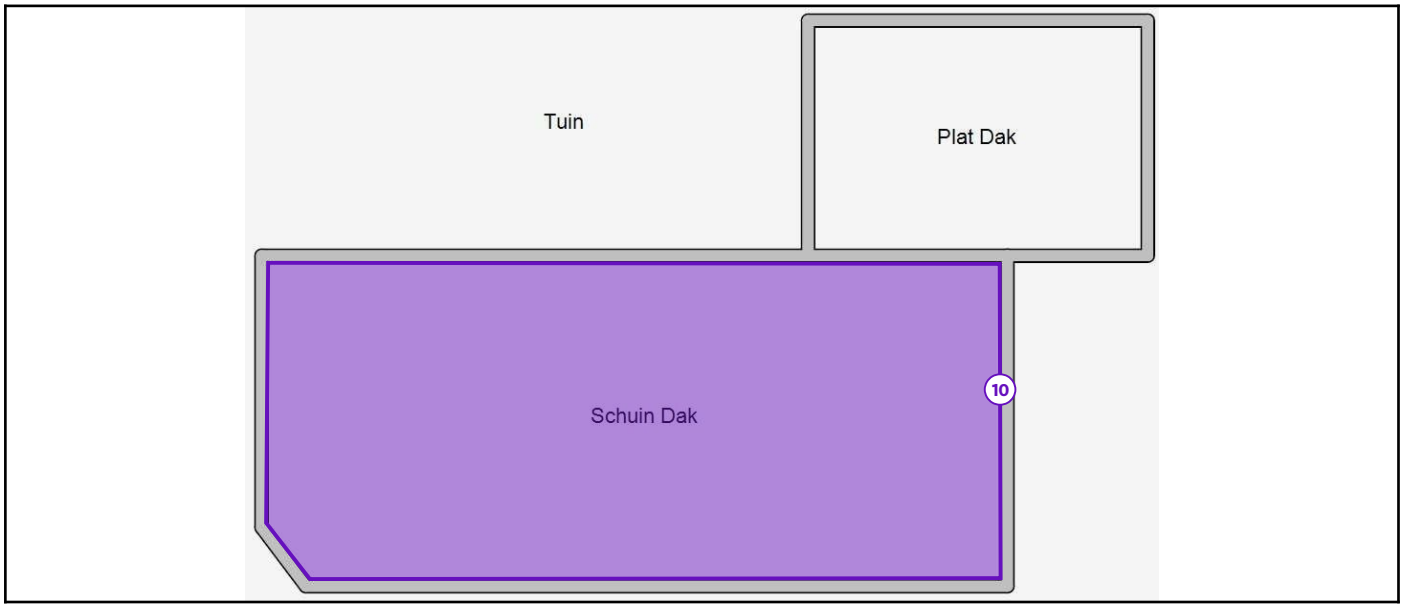
Plan 1.4: Dakenplan Extra Plan

Beschrijving	Type	Actie
10. Onderdak Hoofdgebouw	Overige ruimte of materiaal	-

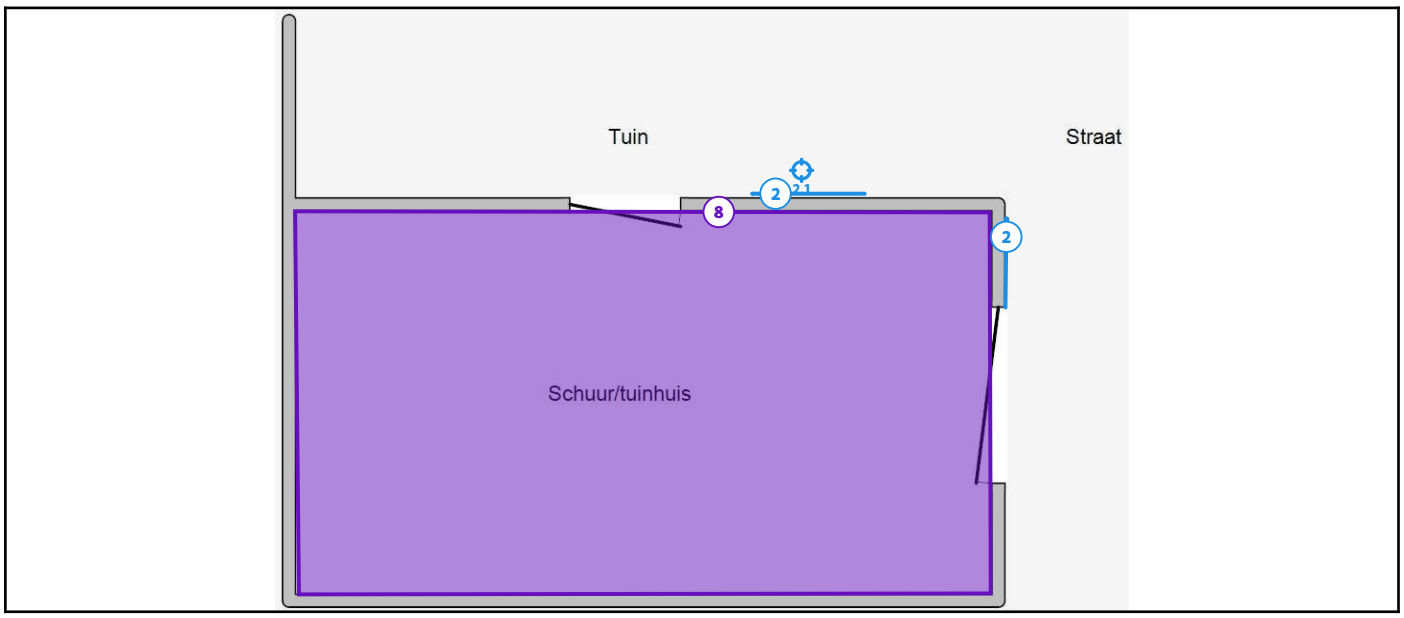
Plan 2.1: Schuur/Tuinhuis

Beschrijving	Type	Actie
2. M04 - Mastiek tussen glasblad Schuur	Geen asbest	-
2.1 Code: M04	Puntmonster	-
8. Onderdak Schuur/Tuinhuis	Overige ruimte of materiaal	-

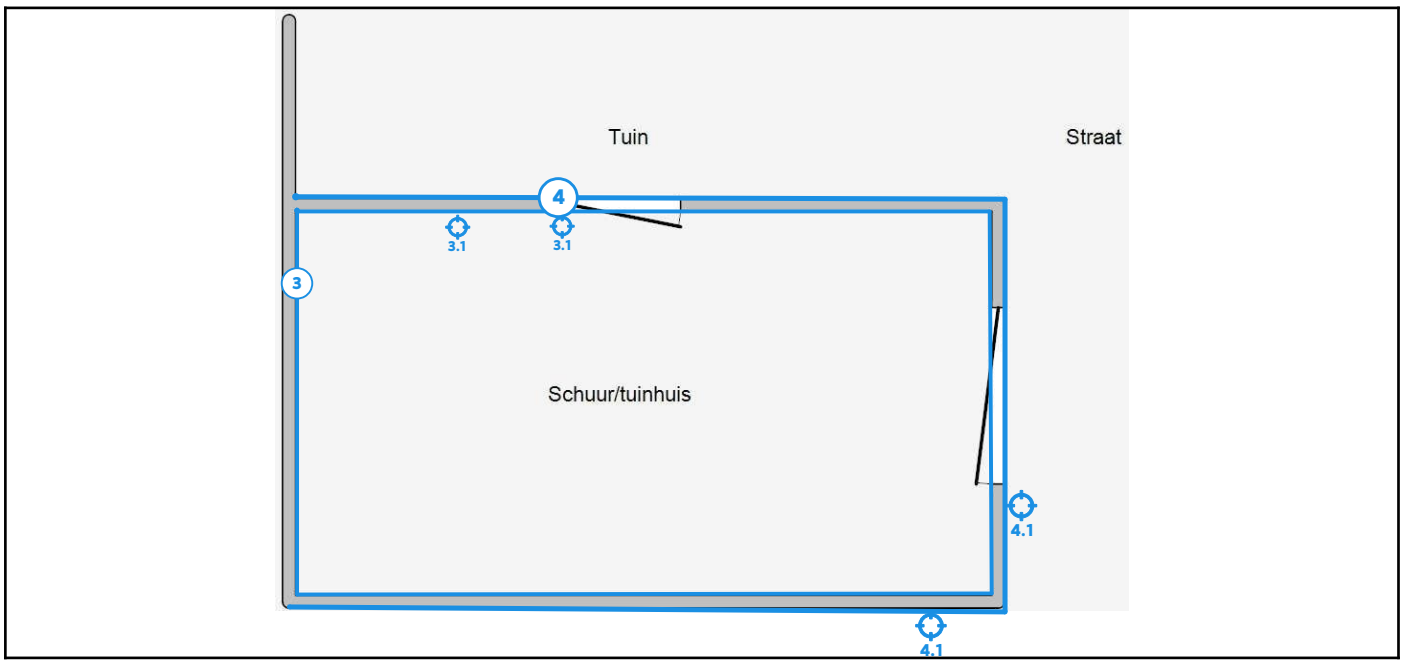
Plan 2.2: Schuur/Tuinhuis Extra Plan

Beschrijving	Type	Actie
3. M02 - Cementering Wanden - Schuur/tuinhuis	Geen asbest	-
3.1 Code: M02	Mengmonster	-
4. M03 - Cementering Wanden - Schuur buitenkant	Geen asbest	-
4.1 Code: M03	Mengmonster	-

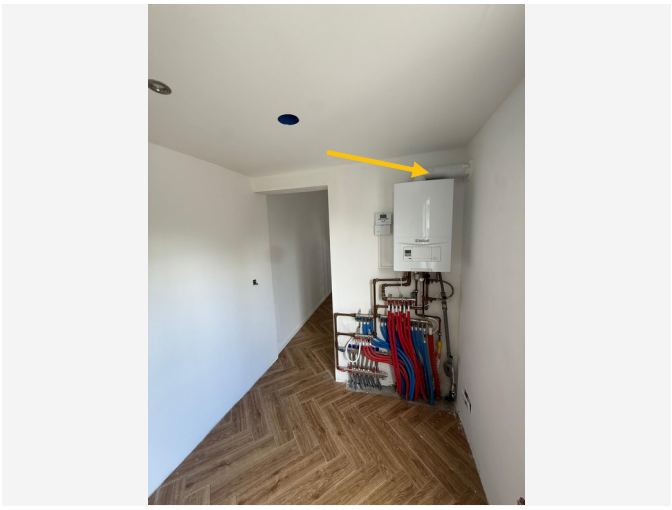
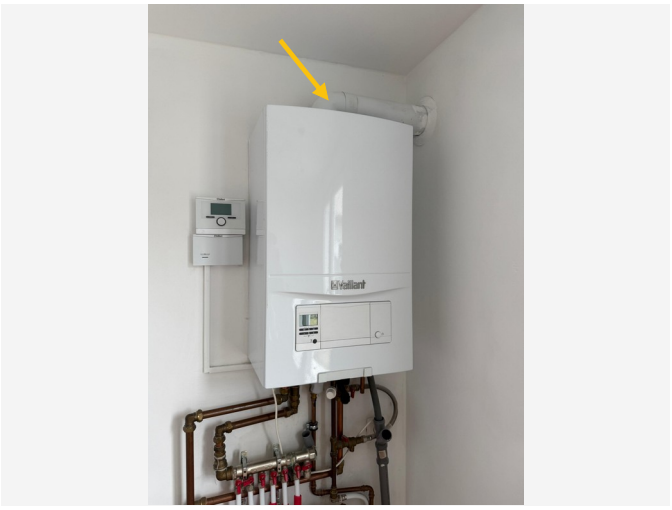
Beschrijving	Notitie	Terug te vinden op plannen
Fiche 5: Rookgaskanaal CV ketel - Metaal OK	- De zichtbare rookgaskanalenwerden nagekeken, zijn niet asbestverdacht. - Aan CV ketel wat zichtbaar is, in metaal, geen asbestverdachte materiaal, staalname niet nodig (loopt door naar buiten, zichtbaar via de tuin)	Plan 1.1: +0
Fiche 6: Crepi - Gevel - OK	- Crepi buitengevel: Rondom volledig - Geplaatst in: 2023-2024, de klant heeft fotos bezorgd: tijdens de plaatsing en vorige toestand via google streetview ziet men ook dat in 2013 nog geen crepi aanwezig was - Crepi vanaf 2001 was verplicht asbestvrij, daarom geen staalname uitgevoerd	Plan 1.1: +0
Fiche 7: Stookketel/warmteopwekker OK >2000	- Model: Vaillant - Locatie: Berging GLV - Het is een stookketel/warmteopwekker van na het jaar 2000, vanaf 2001 was asbest verboden te gebruiken. - Alle zichtbare materialen aan de stookketel/warmteopwekker zijn nagekeken, geen verdachte materialen gevonden.	Plan 1.1: +0

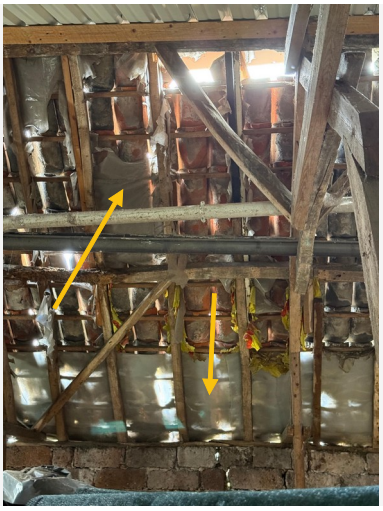
Fiche 8: Onderdak Schuur/Tuinhuis	Het onderdak werd langs de binnenzijde visueel gecontroleerd. Tijdens deze inspectie werden geen zichtbaar asbestverdachte materialen vastgesteld (plastic folie) , waardoor geen staalname werd uitgevoerd.	Plan 2.1: Schuur/Tuinhuis
Fiche 9: Leidingisolatie OK	Alle leidingisolatie dat zichtbaar is zonder destructief onderzoek is nagekeken, er is niets verdacht gevonden, enige dat zichtbaar is , is van de warmtepomp, type witte mouche	Plan 1.2: +1 Plan 1.3: Dakenplan
