Asbestinventarisattest

Pierdauwstraat 6, 9240 Zele

Attestnummer : **20261117-000076.000**
Uitgegeven op : **17.11.2026**
Geldig tot : **17.11.2036**

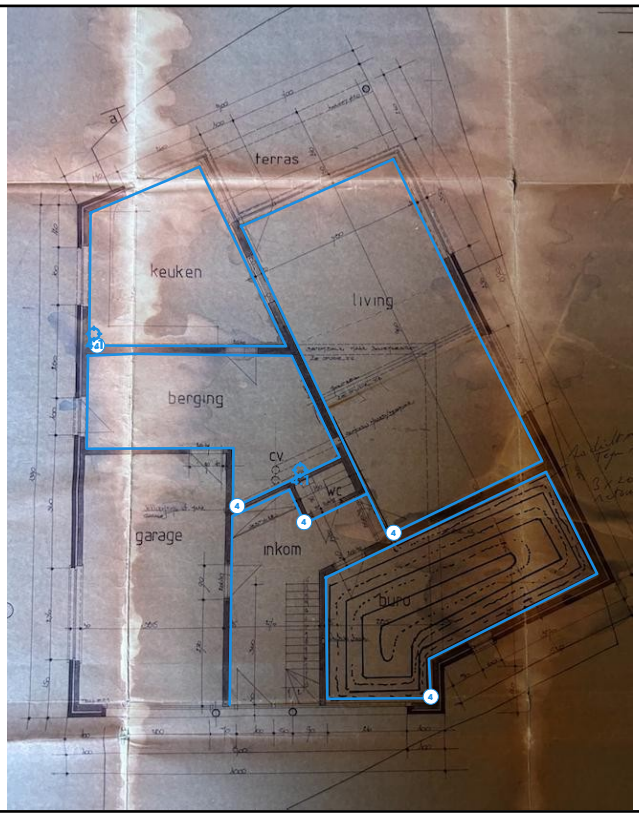
Plan 1.3: Verdieping +0 - pleisterwerk wanden

Beschrijving	Type	Actie
4. Pleisterwerk wanden	Geen asbest	-
4.1 Code: M01	Mengmonster	-

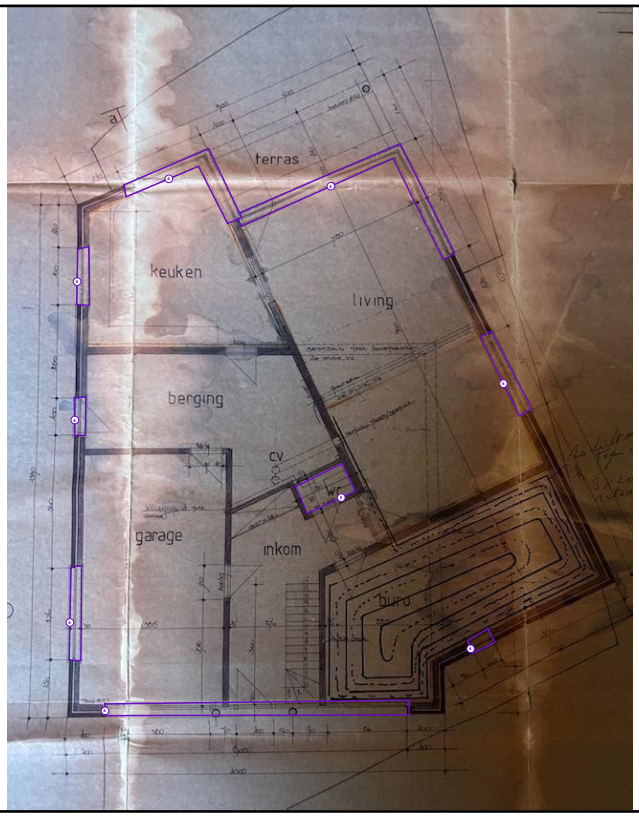
Plan 1.5: Verdieping +0 - allerlei

Beschrijving	Type	Actie
3. Lijm faiencetegels	Advies	-
6. Mastiek (niet asbestverdacht)	Overige ruimte of materiaal	-

De lijmlaag achter het tegelwerk is mogelijk asbesthoudend.

Bij verwijdering tijdens sloop of renovatie is het aangeraden om bijkomend onderzoek uit te voeren en extra monsters te nemen.

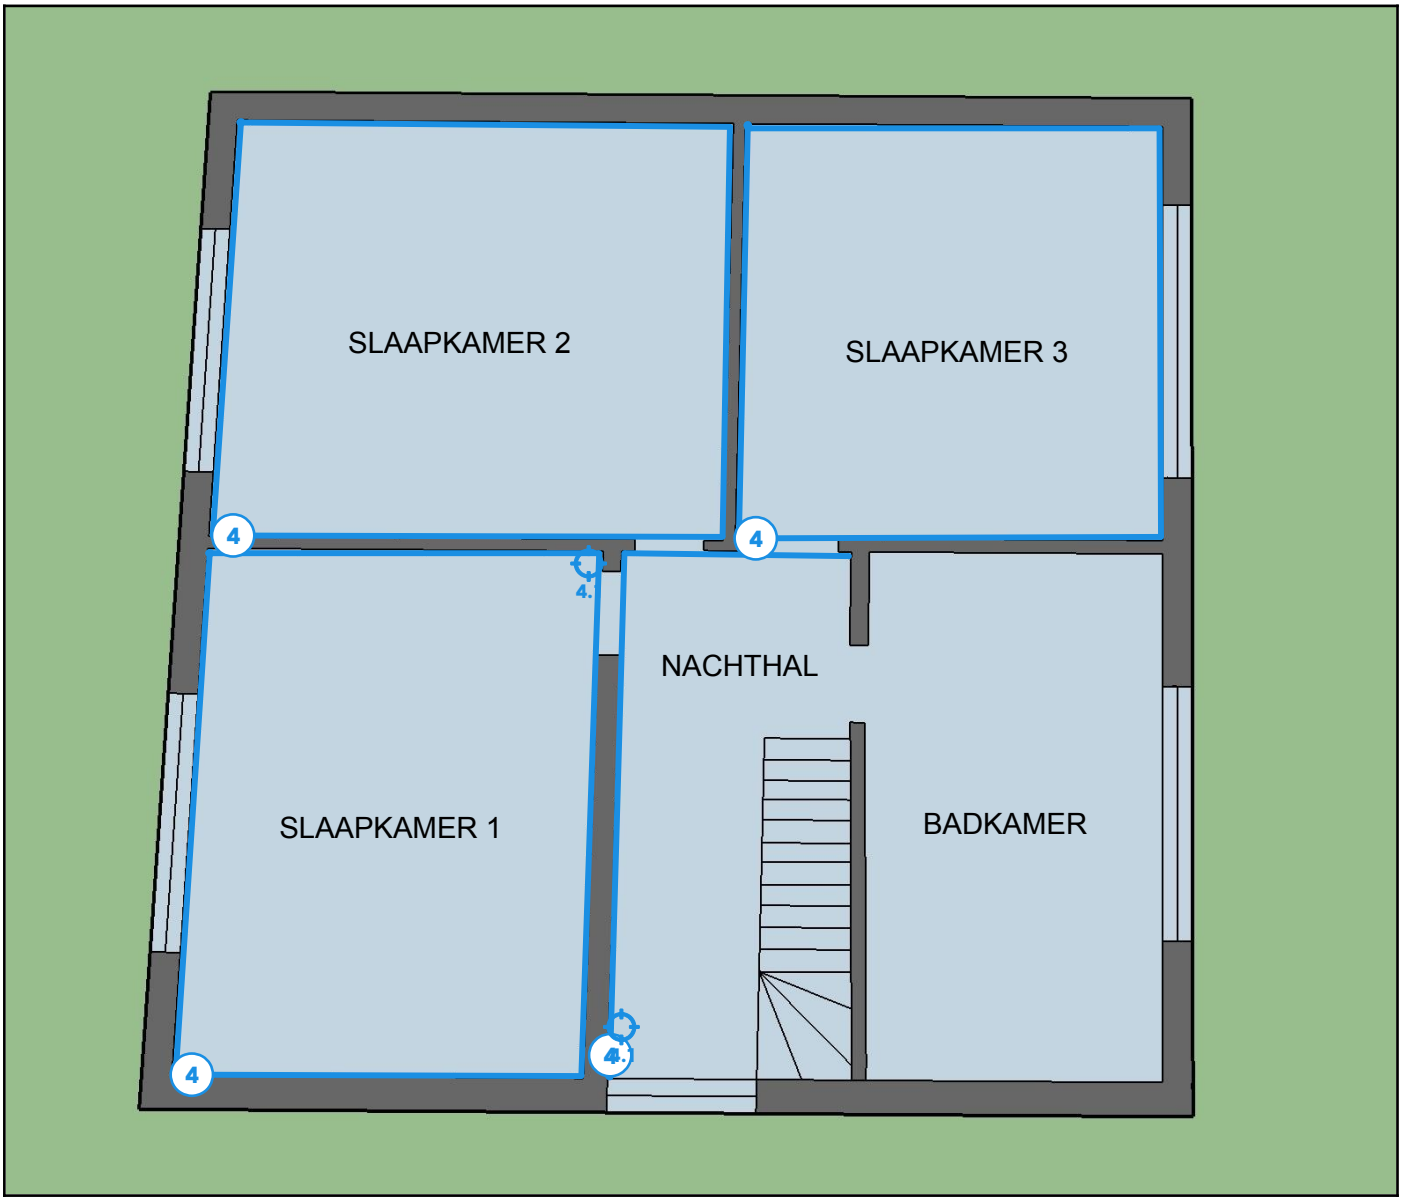
Plan 1.7: Verdieping +1 - pleisterwerk wanden

Beschrijving	Type	Actie
4. Pleisterwerk wanden	Geen asbest	-
4.1 Code: M01	Mengmonster	-

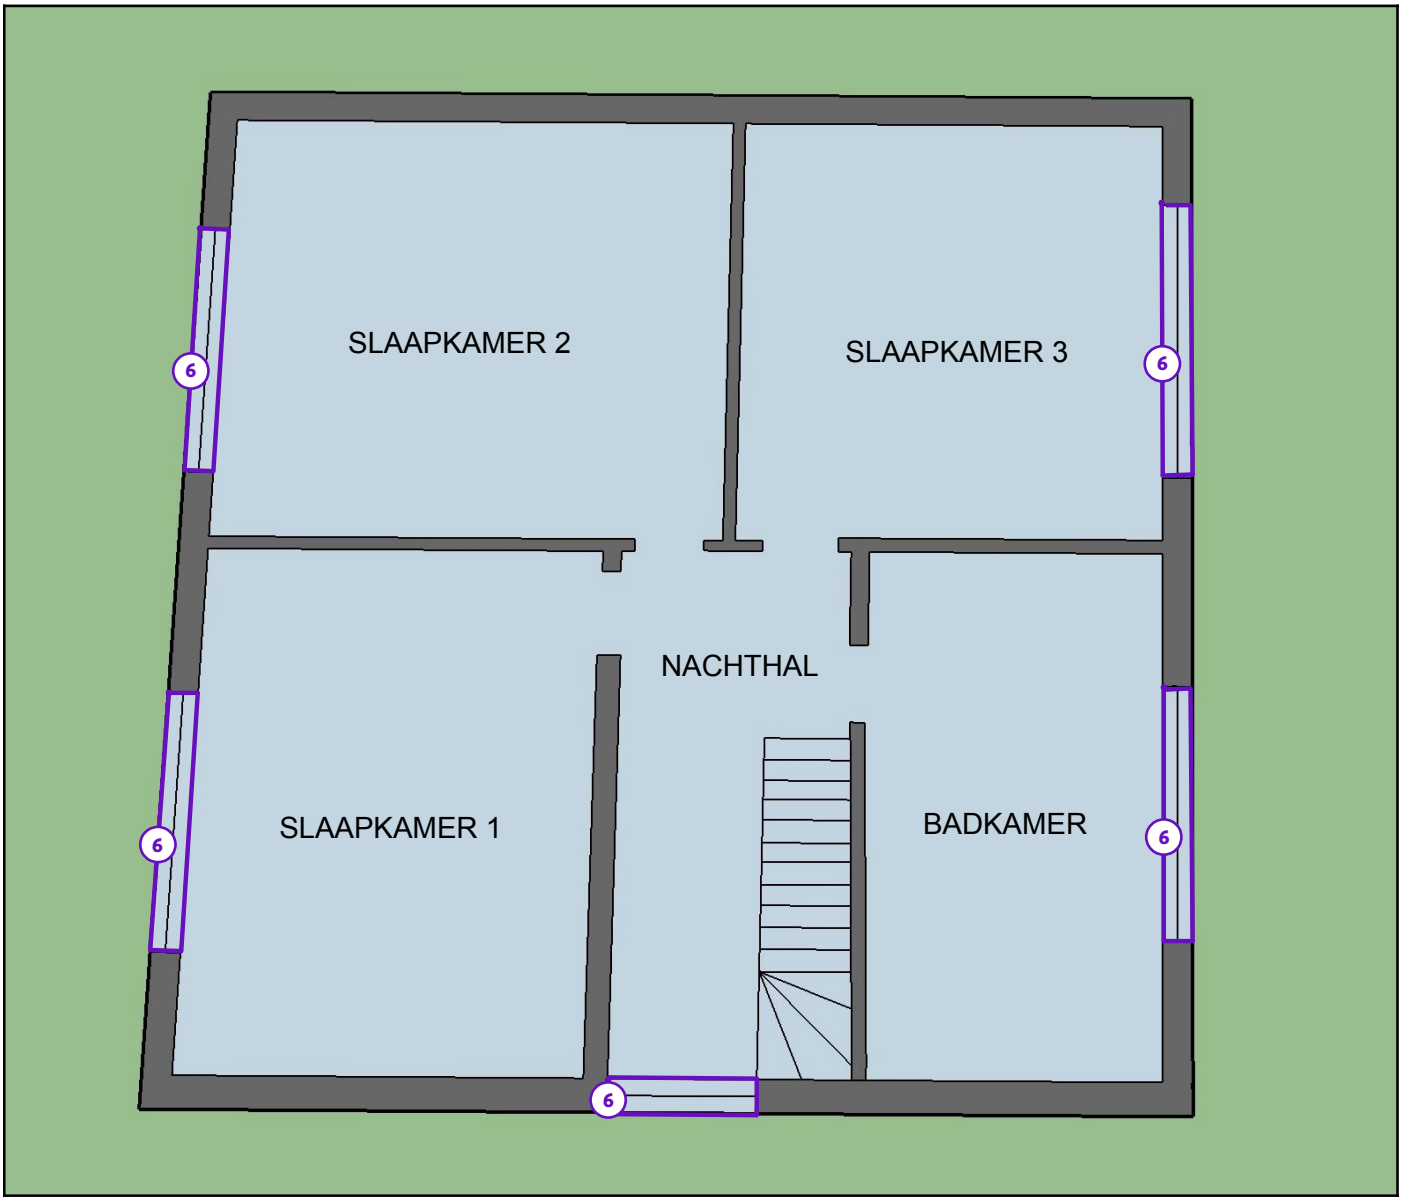
Plan 1.8: Verdieping +1 - allerlei

Beschrijving	Type	Actie
6. Mastiek (niet asbestverdacht)	Overige ruimte of materiaal	-

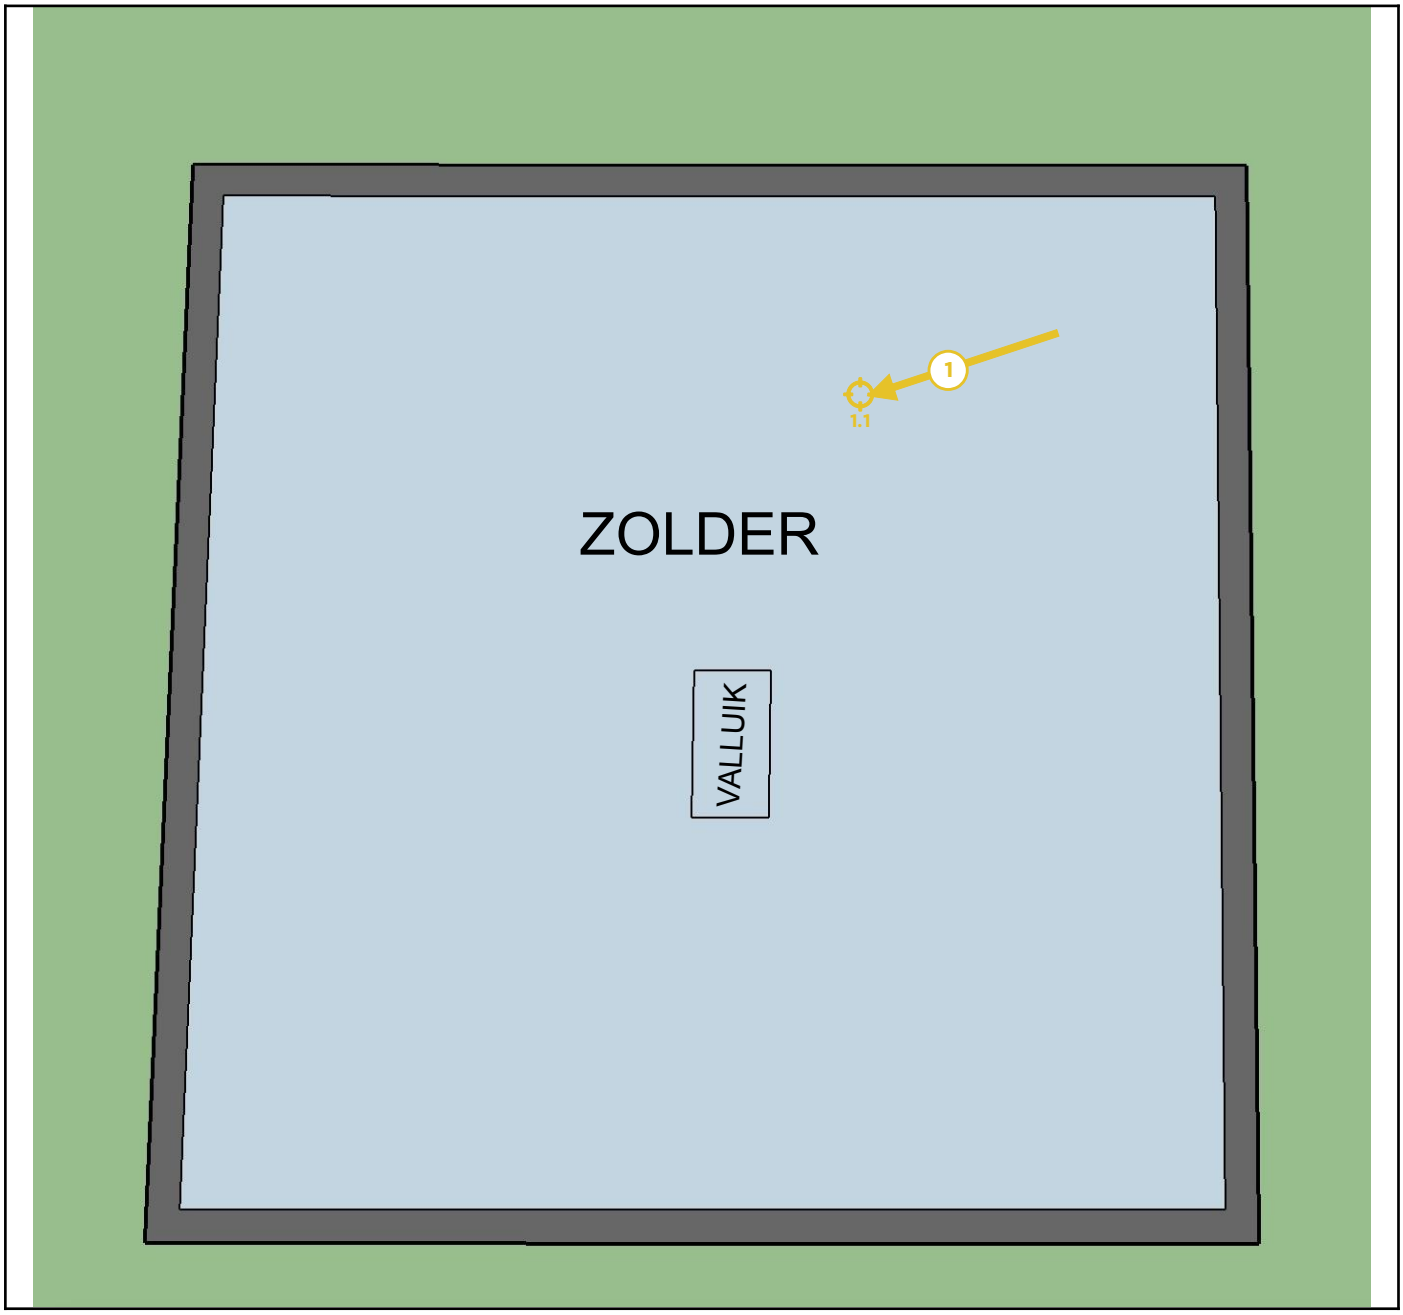
Plan 1.10: Verdieping +2 - cementbuis

Beschrijving	Type	Actie
1. Cementbuis (rookgaskanaal)	Asbestmateriaal	Zorgvuldig beheren
1.1 Code: M02	Puntmonster	-

#	Type	Referentie	Resultaat
1.1	Puntmonster	M02	Chrysotiel

- Zorg voor een veilig beheer. Vermijd het beschadigen van het asbestmateriaal. Controleer de toestand jaarlijks op wijzigingen.

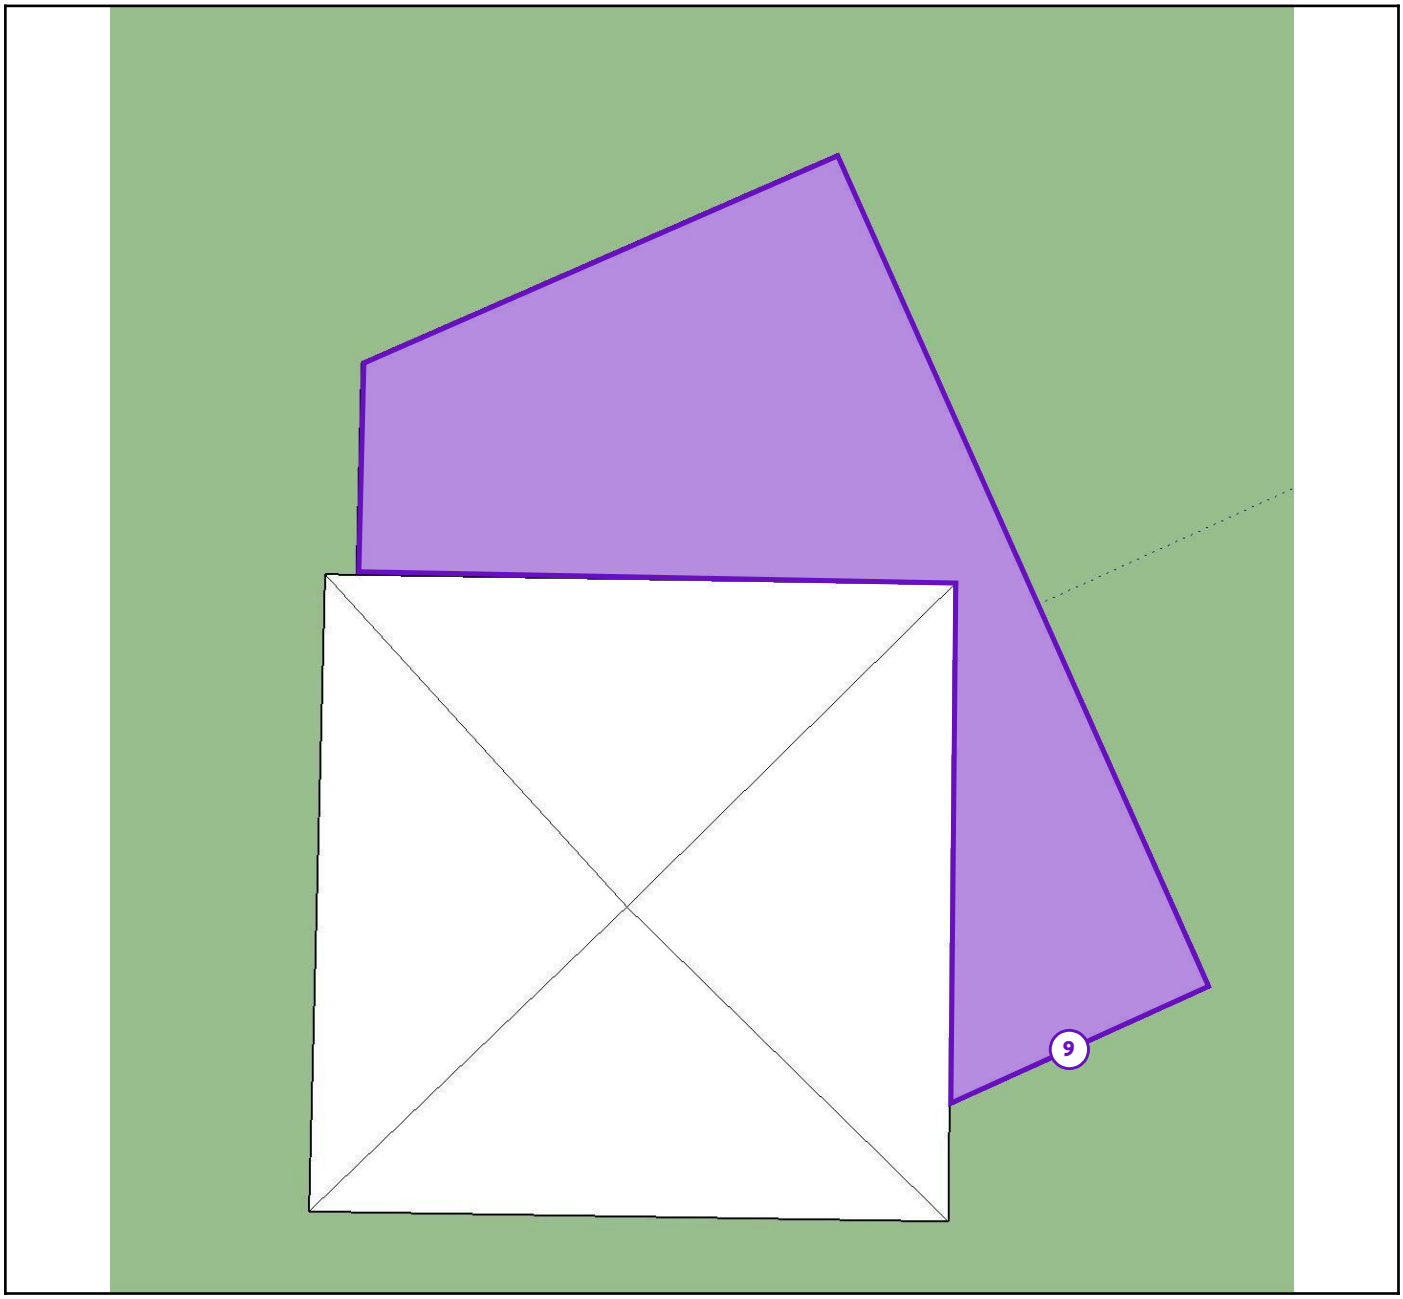
Plan 1.12: Dakenplan - EPDM

Beschrijving	Type	Actie
9. Dakbedekking in EPDM	Overige ruimte of materiaal	-

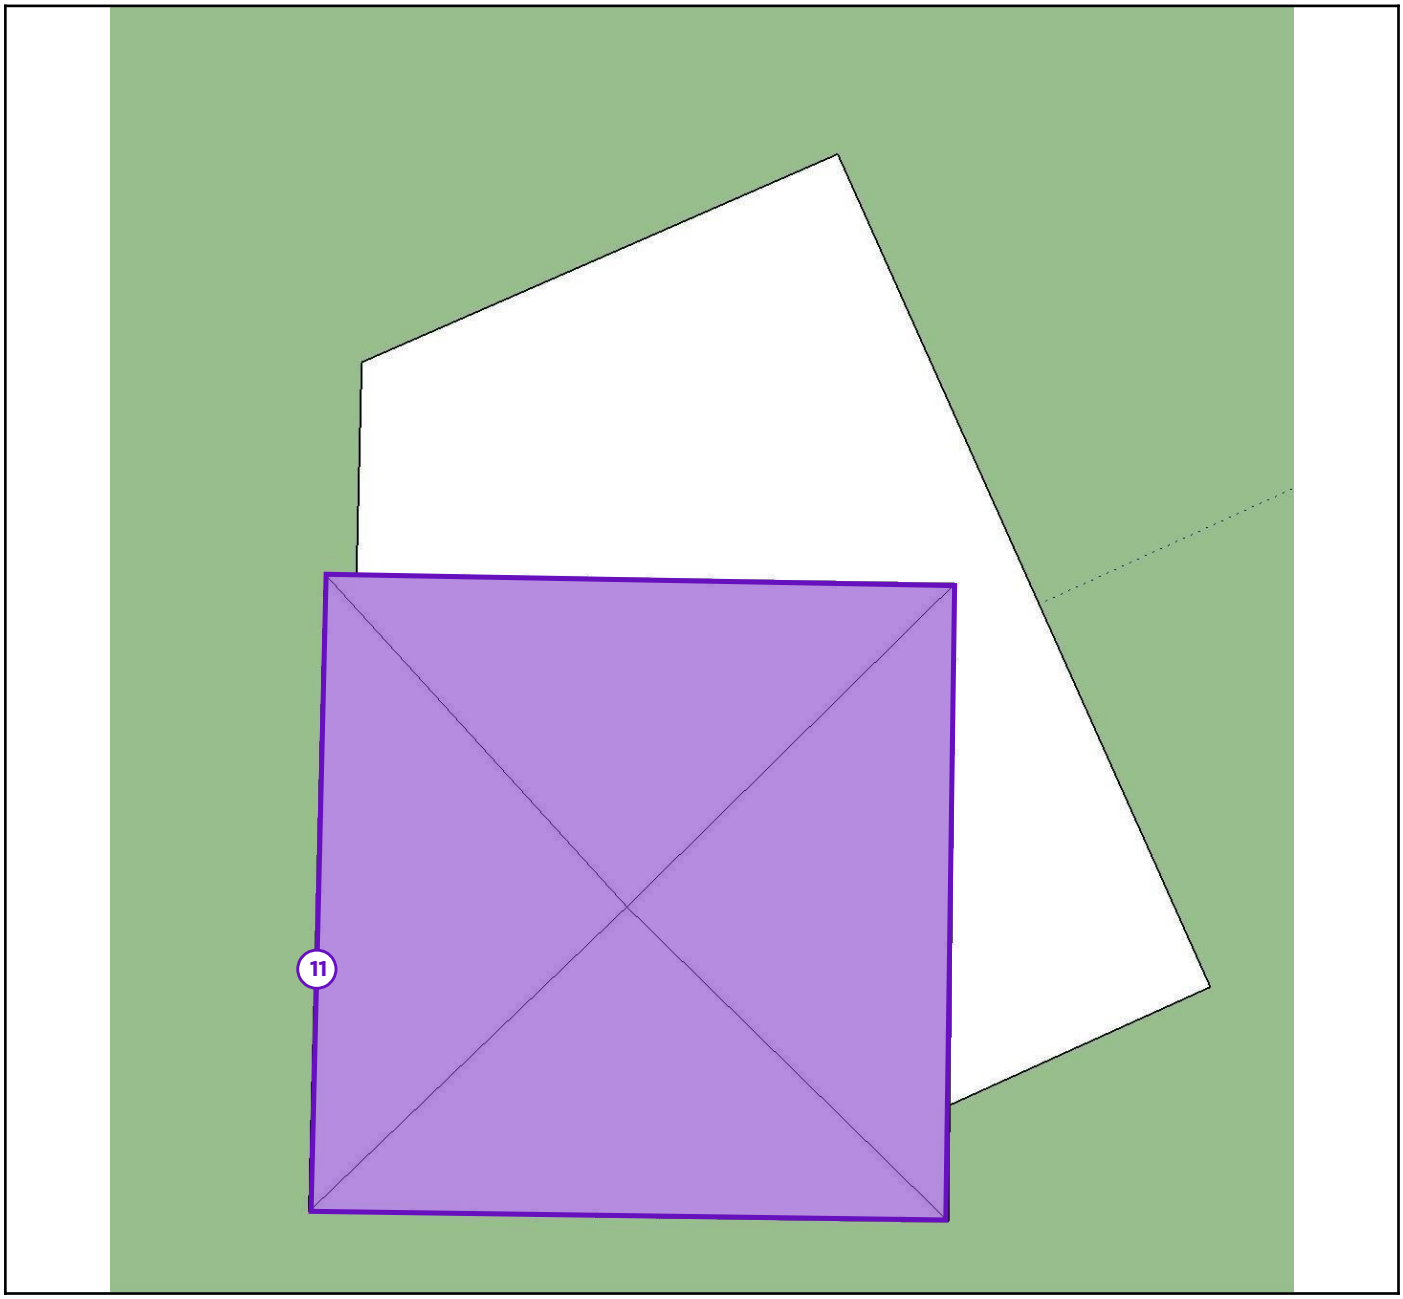
Plan 1.13: Dakenplan - dakpannen

Beschrijving	Type	Actie
11. Dakbedekking in dakpannen (niet verdacht)	Overige ruimte of materiaal	-

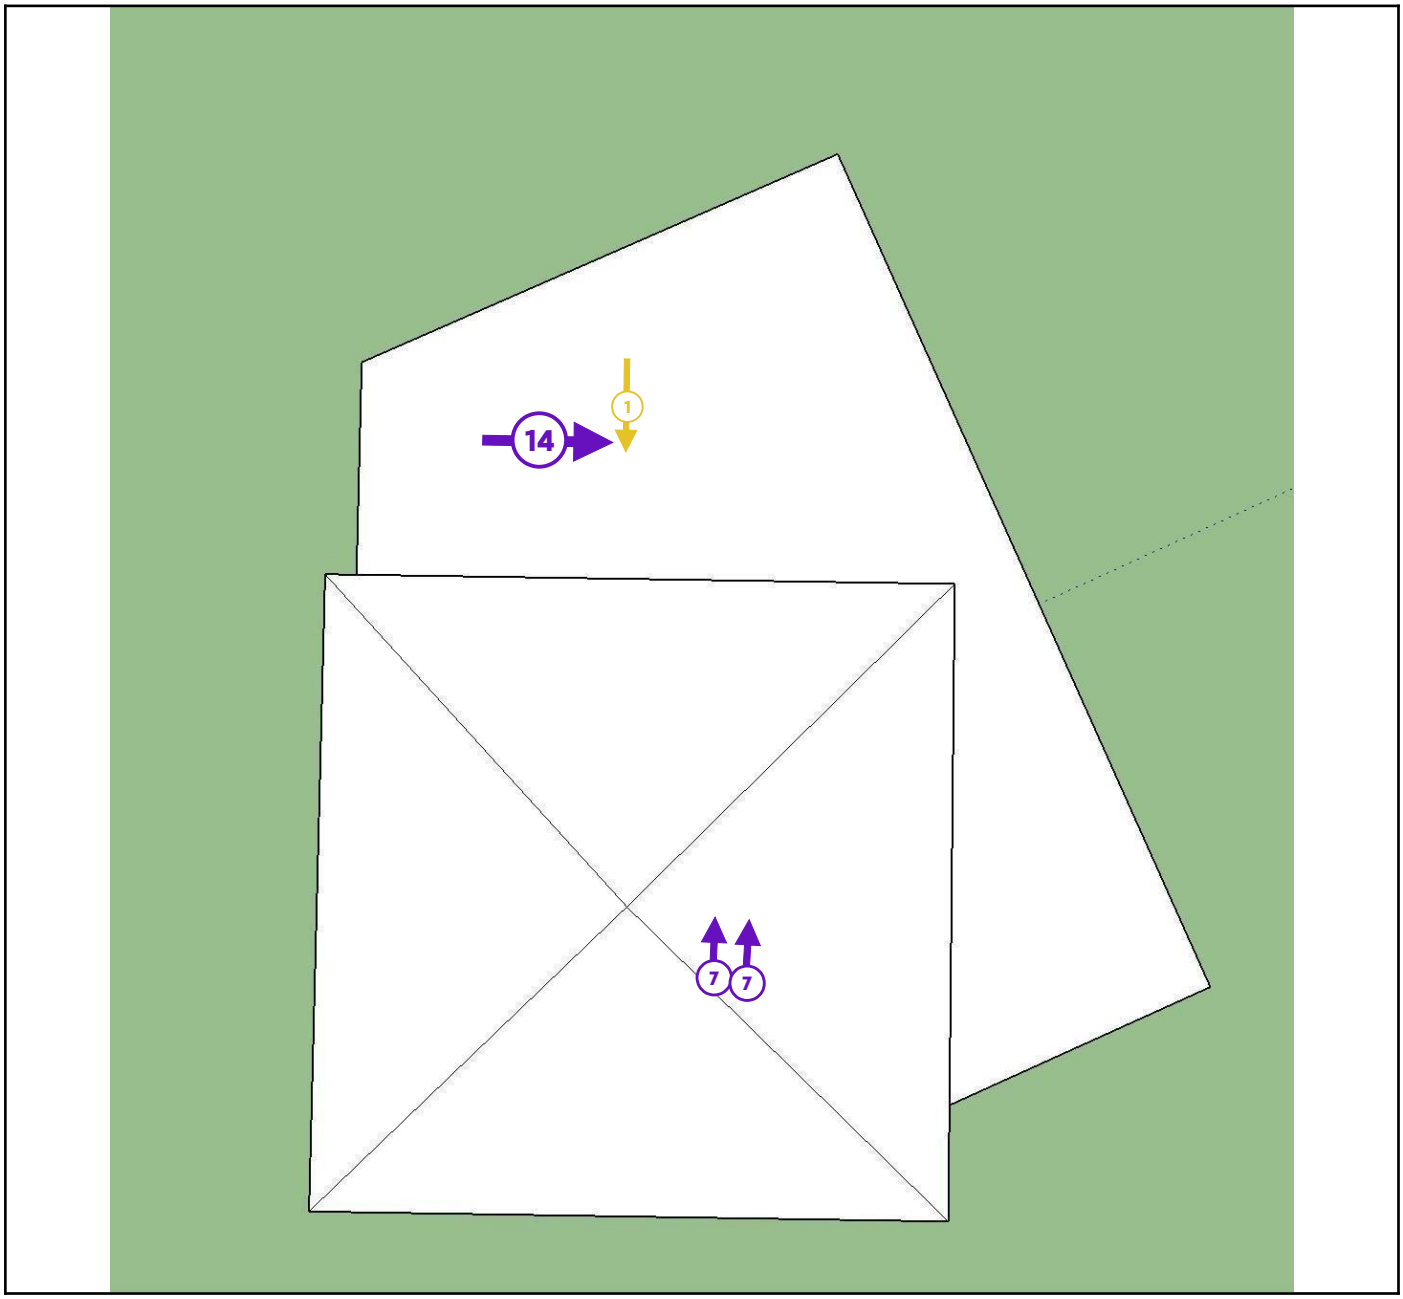
Plan 1.14: Dakenplan - rookgaskanalen

Beschrijving	Type	Actie
1. Cementbuis (rookgaskanaal)	Asbestmateriaal	Zorgvuldig beheren
7. Rookgaskanaal (niet verdacht)	Overige ruimte of materiaal	-
14. Schouw - beoordeling	Overige ruimte of materiaal	-

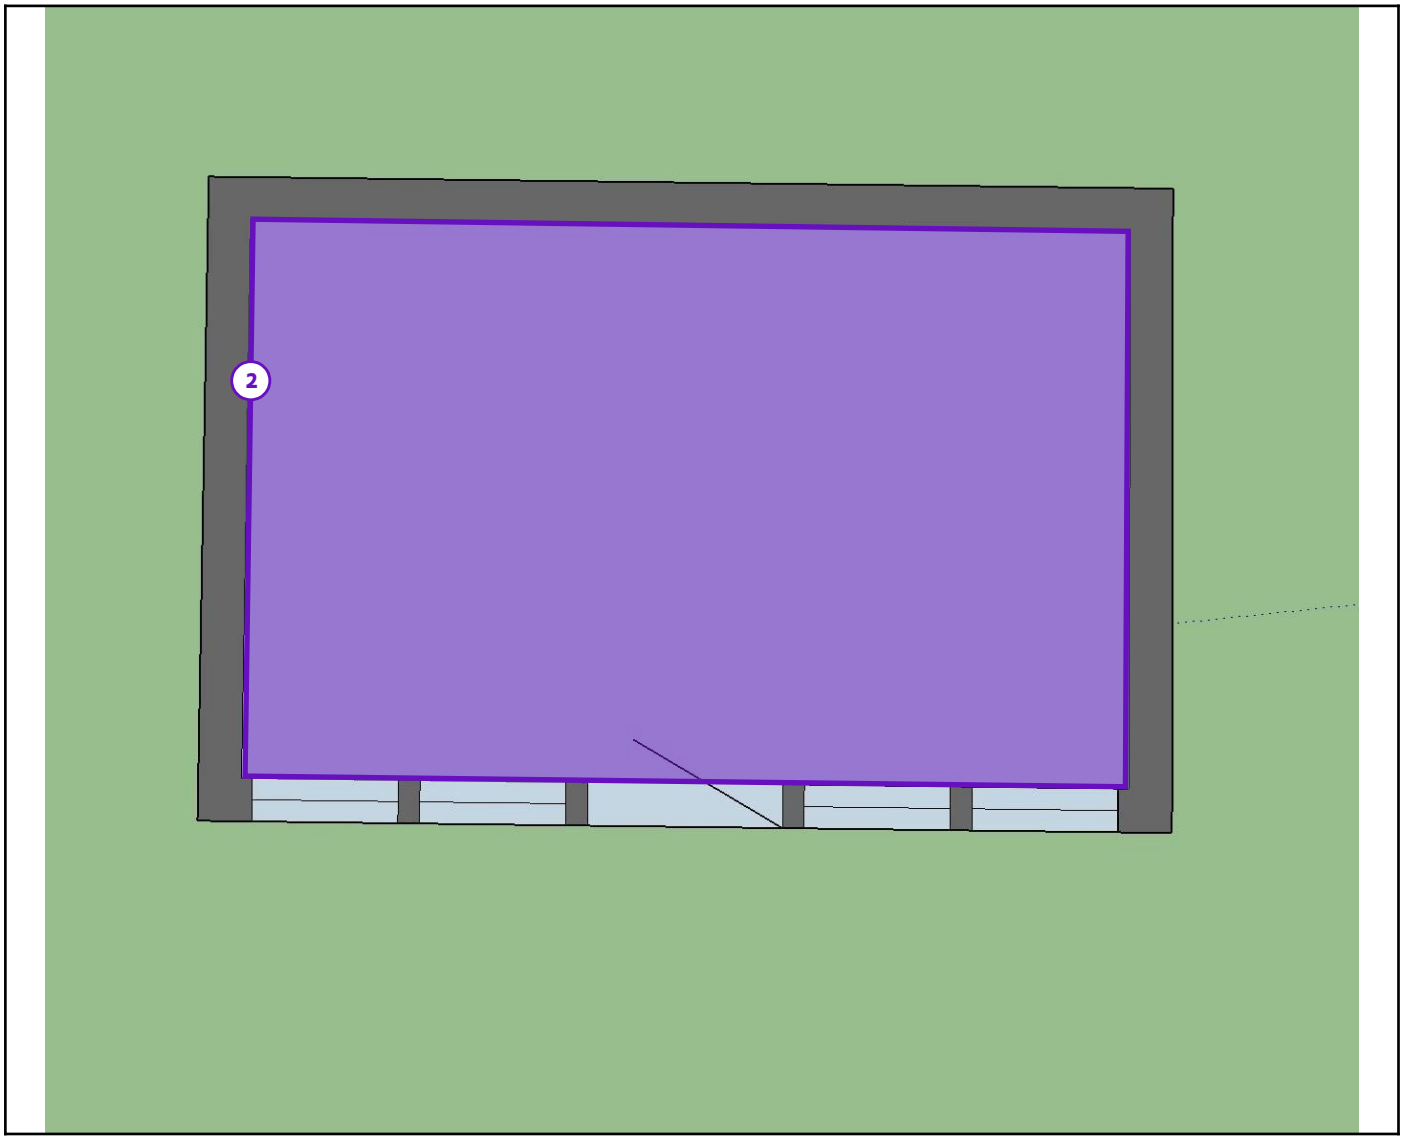
Plan 2.3: Verdieping +0 - plafonds

Beschrijving	Type	Actie
2. Plafonds uit niet asbestverdacht materiaal	Advies	-

De plafonds zijn gemaakt van niet-asbestverdachte materialen (hout/houtvezel/polystyreen/gyproc/metaal), deze toepassingen zijn niet asbestverdacht.

We hebben echter niet kunnen vaststellen of er mogelijk asbestverdachte of asbesthoudende materialen achter deze toepassingen aanwezig zijn.

Bij renovatie of sloop is het aangeraden om een destructief onderzoek te laten uitvoeren van deze toepassingen en indien nodig extra stalen te laten nemen.

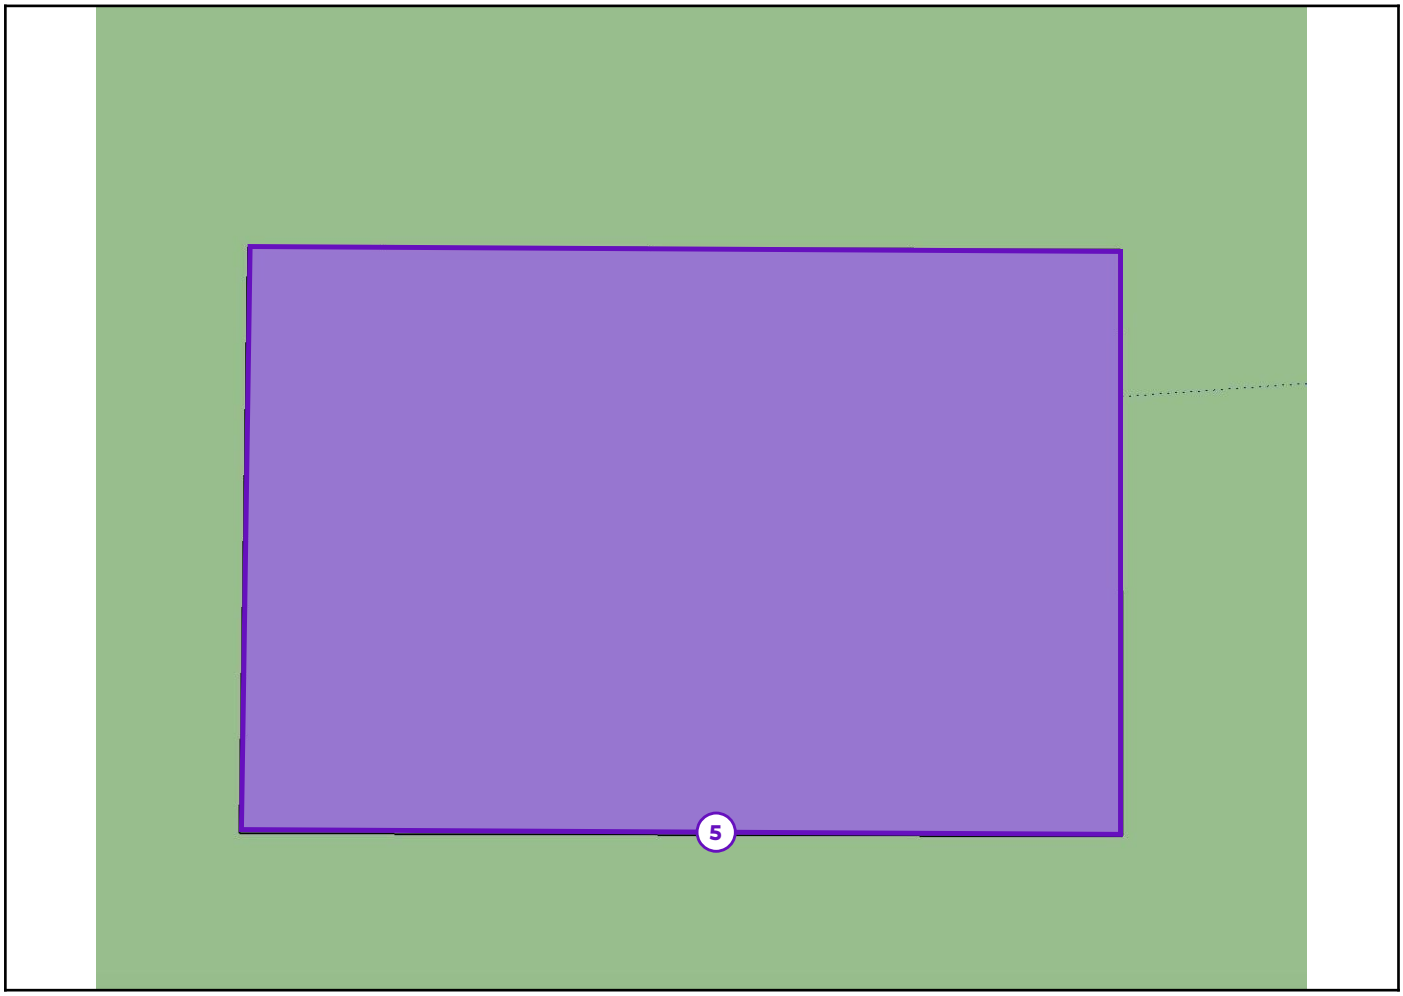
Plan 2.5: Dakenplan - steeldeckplaten

Beschrijving	Type	Actie
5. Dakbedekking in metaal (niet asbestverdacht)	Overige ruimte of materiaal	-
