Asbestinventarisattest

Hoogbaan 156/1, 3650 Dilsen-Stokkem

Attestnummer : **20260511-000447.000**
Uitgegeven op : **11.05.2026**
Geldig tot : **11.05.2031**

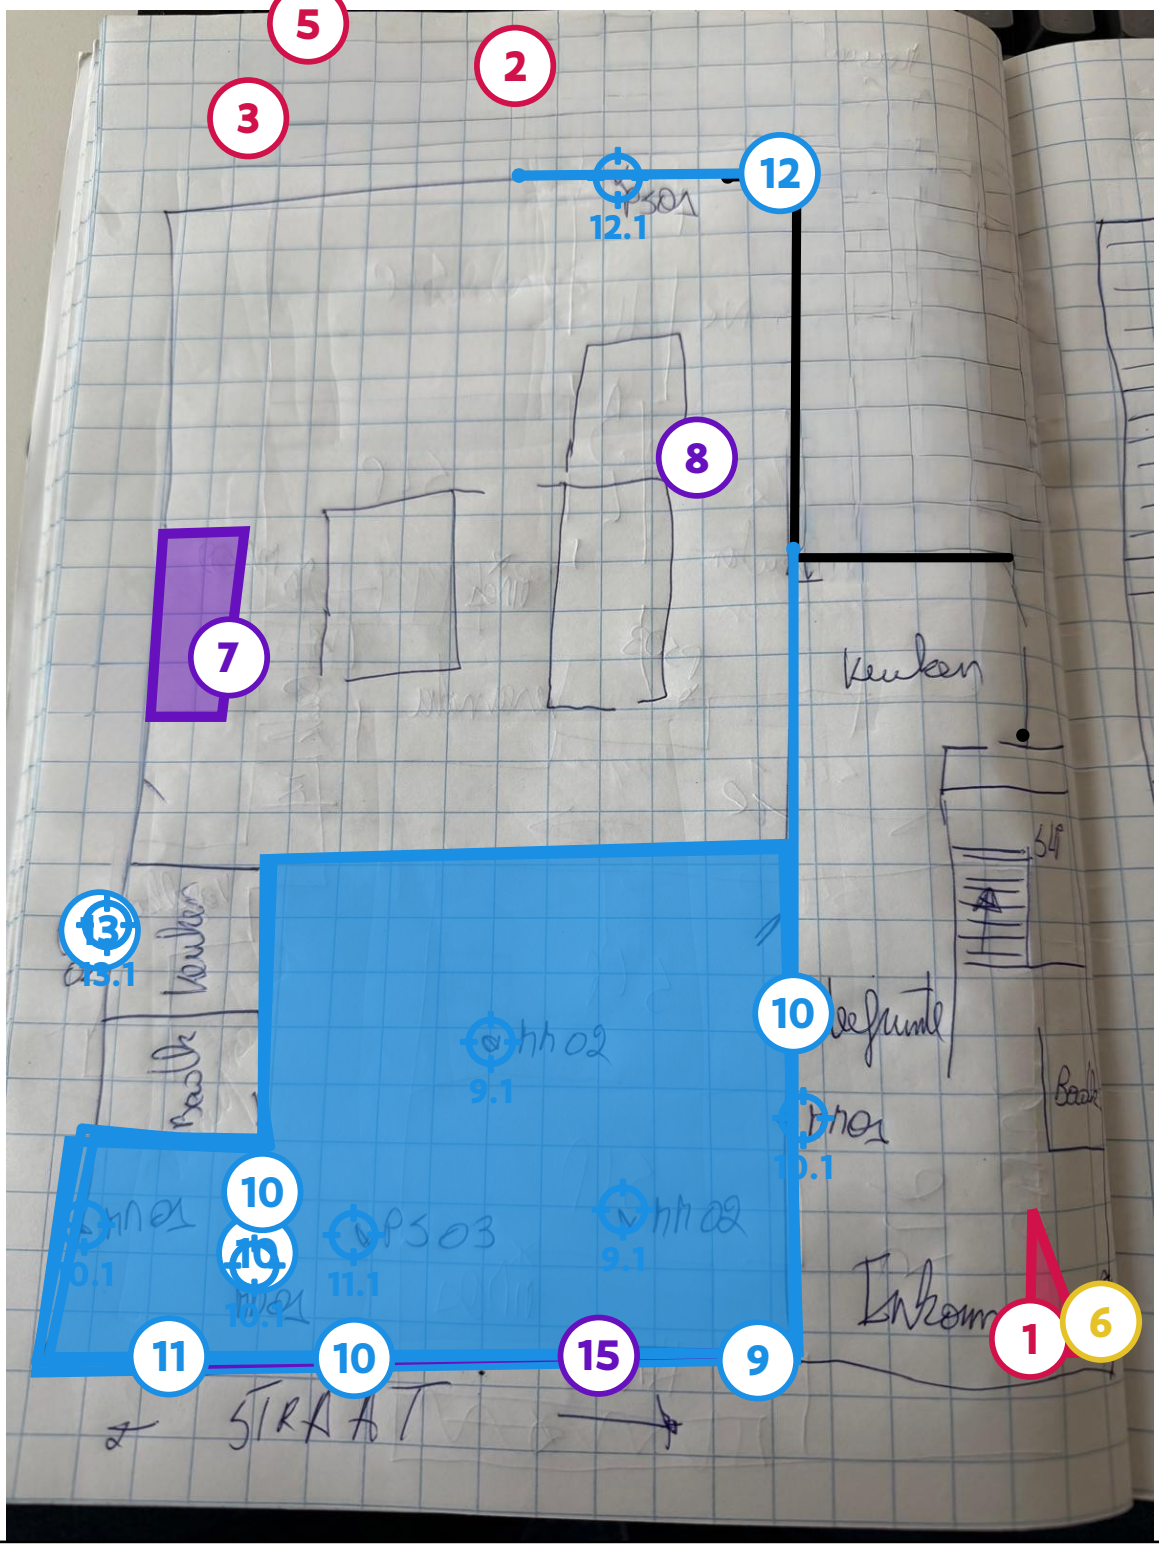
Plan 1.1: Grondplan

1. Convectoren	Asbestmateriaal	Dringend verwijderen
2. Golfplaat 2	Asbestmateriaal	Dringend verwijderen
3. Golfplaat 1	Asbestmateriaal	Dringend verwijderen
5. Golfplaat 3	Asbestmateriaal	Dringend verwijderen
6. Zekeringskast	Asbestmateriaal	Zorgvuldig beheren
7. Achterwand	Beperking	-
8. Rookgaskanalen	Beperking	-
9. Pleisterwerk plafond	Geen asbest	-
9.1 Code: MM02	Mengmonster	-
10. Pleisterwerk binnenmuren	Geen asbest	-
10.1 Code: MM01	Mengmonster	-
11. Vloerlijm	Geen asbest	-
11.1 Code: PS03	Puntmonster	-
12. Wandplaat schuur achter	Geen asbest	-
12.1 Code: PS01	Puntmonster	-
13. Roofing wasbak	Geen asbest	-
13.1 Code: PS02	Puntmonster	-
15. Kit schrijnwerk	Overige ruimte of materiaal	-

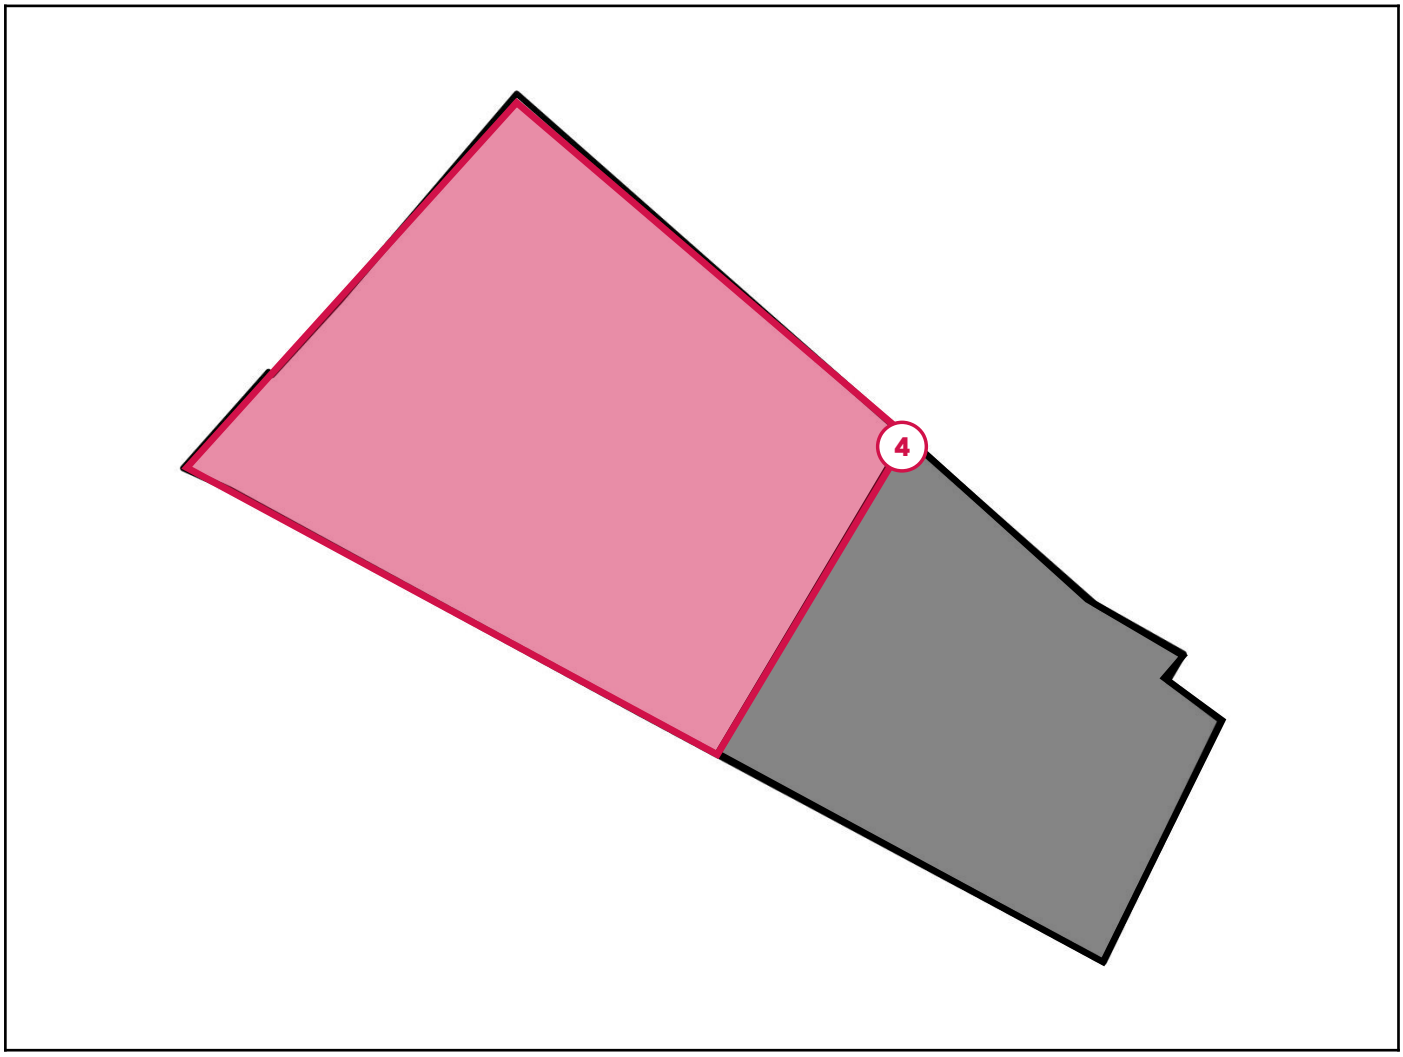
Plan 1.2: Dak

Beschrijving	Type	Actie
4. Dakbedekking	Asbestmateriaal	Dringend verwijderen

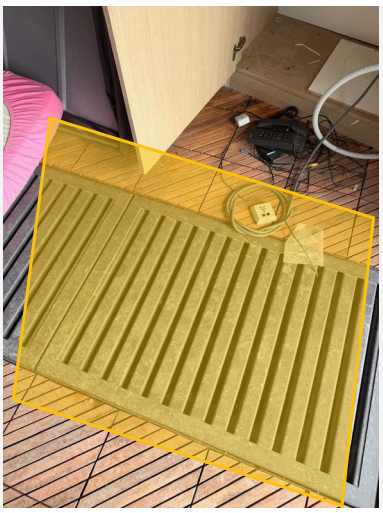
Fiche 1: Convectoren

Eindbeoordeling materiaalrisico	Hoog materiaalrisico en/of hoge kans op vezelvrijgave

Gebondenheid	Categorie 3: niet-hechtgebonden met weinig of geen matrix
Asbestsoort (vezeltype)	Crocidoliet aanwezig
Asbestconcentratie	Hoog (>= 50%)
Afschermingsgraad van het gehele materiaal	Geheel of deels vrij aan de binnenlucht, maar geen contact met binnenluchtstromen
Toestand van het materiaal	Matig beschadigd, matig verweerd

Beschrijving	Convectoren
Omgeving	Binnen
Primaire drager	HVAC infrastructuur en uitrusting
Asbestmateriaal	Pakking, dichting
Bindmiddel van asbestmateriaal	Weinig of geen bindmiddel (textiel, bevlokking, ...)
Gebondenheid op basis van bindmiddel	Niet-hechtgebonden
Hoeveelheid (gewicht - aantal)	• 20,00 kg - 1 stuk
Totaal gewicht	20,00 kg
Eenvoudig bereikbaar	Ja
Bevestigingswijze	• Onbekend
Identificatiemethode	De asbestdeskundige beoordeelt het materiaal als asbestverdacht en dus asbesthoudend, en dit zonder monstername. Motivatie: Er is een onderzoeksbeperking die monstername verhindert; De asbestdeskundige kan het onderzoek niet uitvoeren binnen de bepalingen van de welzijnswet.
Destructieve handeling voor identificatie	Nee

- Zorg voor een veilig beheer. Vermijd het beschadigen van het asbestmateriaal. Controleer de toestand jaarlijks op wijzigingen.
- Sluit de ruimte luchtdicht af en vermijd het betreden van de ruimte.
- Scherm in afwachting van verwijdering het asbestmateriaal af van luchtstromingen en verstoring: bijvoorbeeld door het te verpakken, te fixeren, af te dekken, signalisatie - afbakening aan te brengen, ...
- Verwijder dit asbestmateriaal zo snel mogelijk. Volg de toestand goed op.
- Voer bijkomende staalname(s) uit.

- Hermetische zone (erkend asbestverwijderaar)
  Contacteer een erkend asbestverwijderaar omwille van het niet hechtgebonden karakter van dit materiaal.

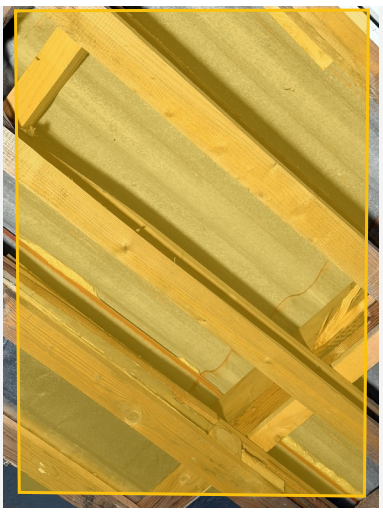
Fiche 4: Dakbedekking

Eindbeoordeling materiaalrisico	Hoog materiaalrisico en/of hoge kans op vezelvrijgave

Gebondenheid	Categorie 1: hechtgebonden in oorsprong
Asbestsoort (vezeltype)	Crocidoliet aanwezig
Asbestconcentratie	Laag (< 50%)
Afschermingsgraad van het gehele materiaal	Geheel of deels vrij aan de binnenlucht, maar geen contact met binnenluchtstromen
Toestand van het materiaal	Matig beschadigd, matig verweerd

Beschrijving	Dakbedekking
Omgeving	Buiten
Primaire drager	Schuin dak
Asbestmateriaal	Dak- en gevelbekleding - Golfplaat
Bindmiddel van asbestmateriaal	Cement
Gebondenheid op basis van bindmiddel	Hecht
Hoeveelheid (oppervlakte - aantal)	• 500,00 m^2 - 1 stuk
Totale oppervlakte	500,00 m^2
Eenvoudig bereikbaar	Ja
Bevestigingswijze	• Geschroefd
Identificatiemethode	De asbestdeskundige beoordeelt het materiaal als asbesthoudend, en dit zonder monstername.
Destructieve handeling voor identificatie	Nee

- Verwijder dit asbestmateriaal zo snel mogelijk. Volg de toestand goed op.
- Voer bijkomende staalname(s) uit.

- Eenvoudige handelingen: mag via doe-het-zelf of door werknemer(s) met opleidingsattest eenvoudige handelingen
  Zorg voor een goede bescherming ademhalingsbescherming FFP3 / een veiligheidsbril, stevige rubberen handschoenen (niet de dunne latex soort) en een overall om over uw kledij aan te trekken, als je deze toepassing weg haalt, bevochtig de toepassing grondig, zorg dat je niets breekt en verpak deze dubbel, contacteer uw gemeente voor het beleid omtrent asbestafvoer.

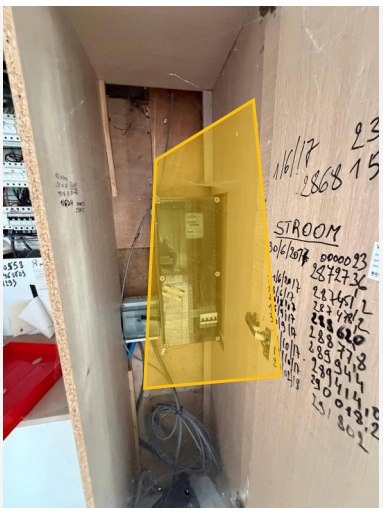
Fiche 6: Zekeringskast

Eindbeoordeling materiaalrisico	Laag materiaalrisico en/of verlaagde kans op vezelvrijgave

Gebondenheid	Categorie 1: hechtgebonden in oorsprong
Asbestsoort (vezeltype)	Crocidoliet aanwezig
Asbestconcentratie	Laag (< 50%)
Afschermingsgraad van het gehele materiaal	Geheel of deels vrij aan de binnenlucht, maar geen contact met binnenluchtstromen
Toestand van het materiaal	Onbeschadigd, niet verweerd

Beschrijving	Zekeringskast
Omgeving	Binnen
Primaire drager	Communicatie en elektrische infrastructuur en uitrusting
Asbestmateriaal	Plaat, paneel, tablet - Type Bakeliet
Bindmiddel van asbestmateriaal	Kunststof of -hars
Gebondenheid op basis van bindmiddel	Hecht
Hoeveelheid (oppervlakte - dikte - aantal)	• 0,50 m^2 - 6,00 cm - 1 stuk
Totaal volume	0,03 m^3
Eenvoudig bereikbaar	Ja
Bevestigingswijze	• Geschroefd
Identificatiemethode	De asbestdeskundige beoordeelt het materiaal als asbesthoudend, en dit zonder monstername.
Destructieve handeling voor identificatie	Nee

- Verwijder dit asbestmateriaal zo snel mogelijk. Volg de toestand goed op.
- Voer bijkomende staalname(s) uit.

- Eenvoudige handelingen: mag via doe-het-zelf of door werknemer(s) met opleidingsattest eenvoudige handelingen
  Contacteer uw netbeheerder om deze toepassing te laten verwijderen.

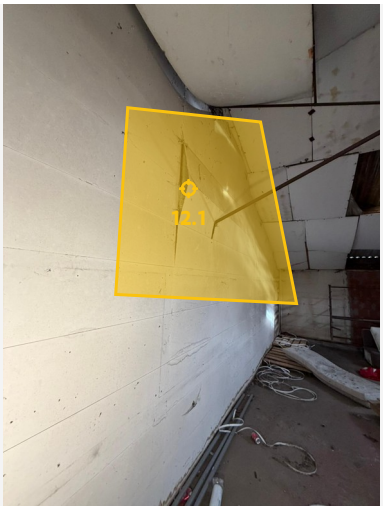
Fiche 12: Wandplaat schuur achter

Geen asbest

#	Type	Referentie	Resultaat
12.1	Puntmonster	PS01	Geen asbest

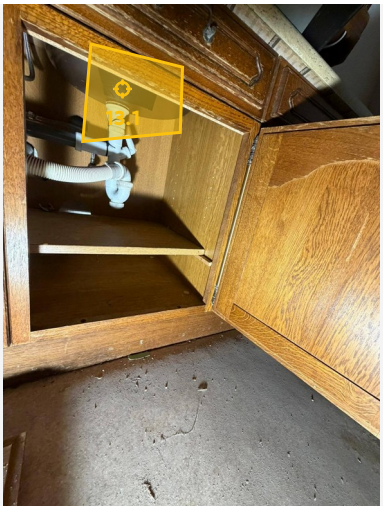
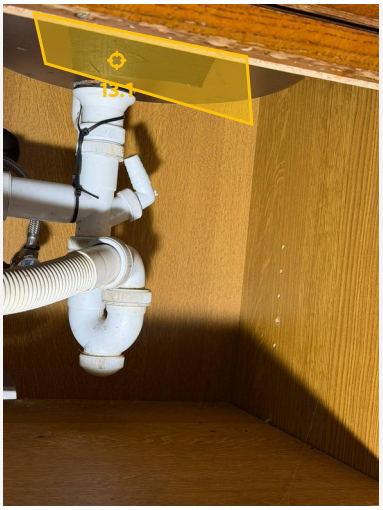
Fiche 13: Roofing wasbak

Geen asbest

#	Type	Referentie	Resultaat
13.1	Puntmonster	PS02	Geen asbest

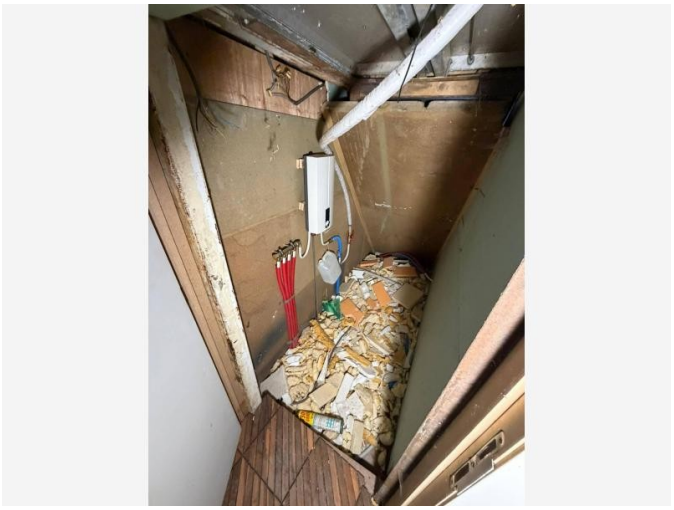
Beschrijving	Notitie	Terug te vinden op plannen
Fiche 14: Materialen aan de stookketel	-	-
Fiche 15: Kit schrijnwerk	-	Plan 1.1: Grondplan
