Asbestinventarisattest

Hasseltsesteenweg 28, 3700 Tongeren-Borgloon

Attestnummer : **20260429-000267.000**
Uitgegeven op : **29.04.2026**
Geldig tot : **29.04.2036**

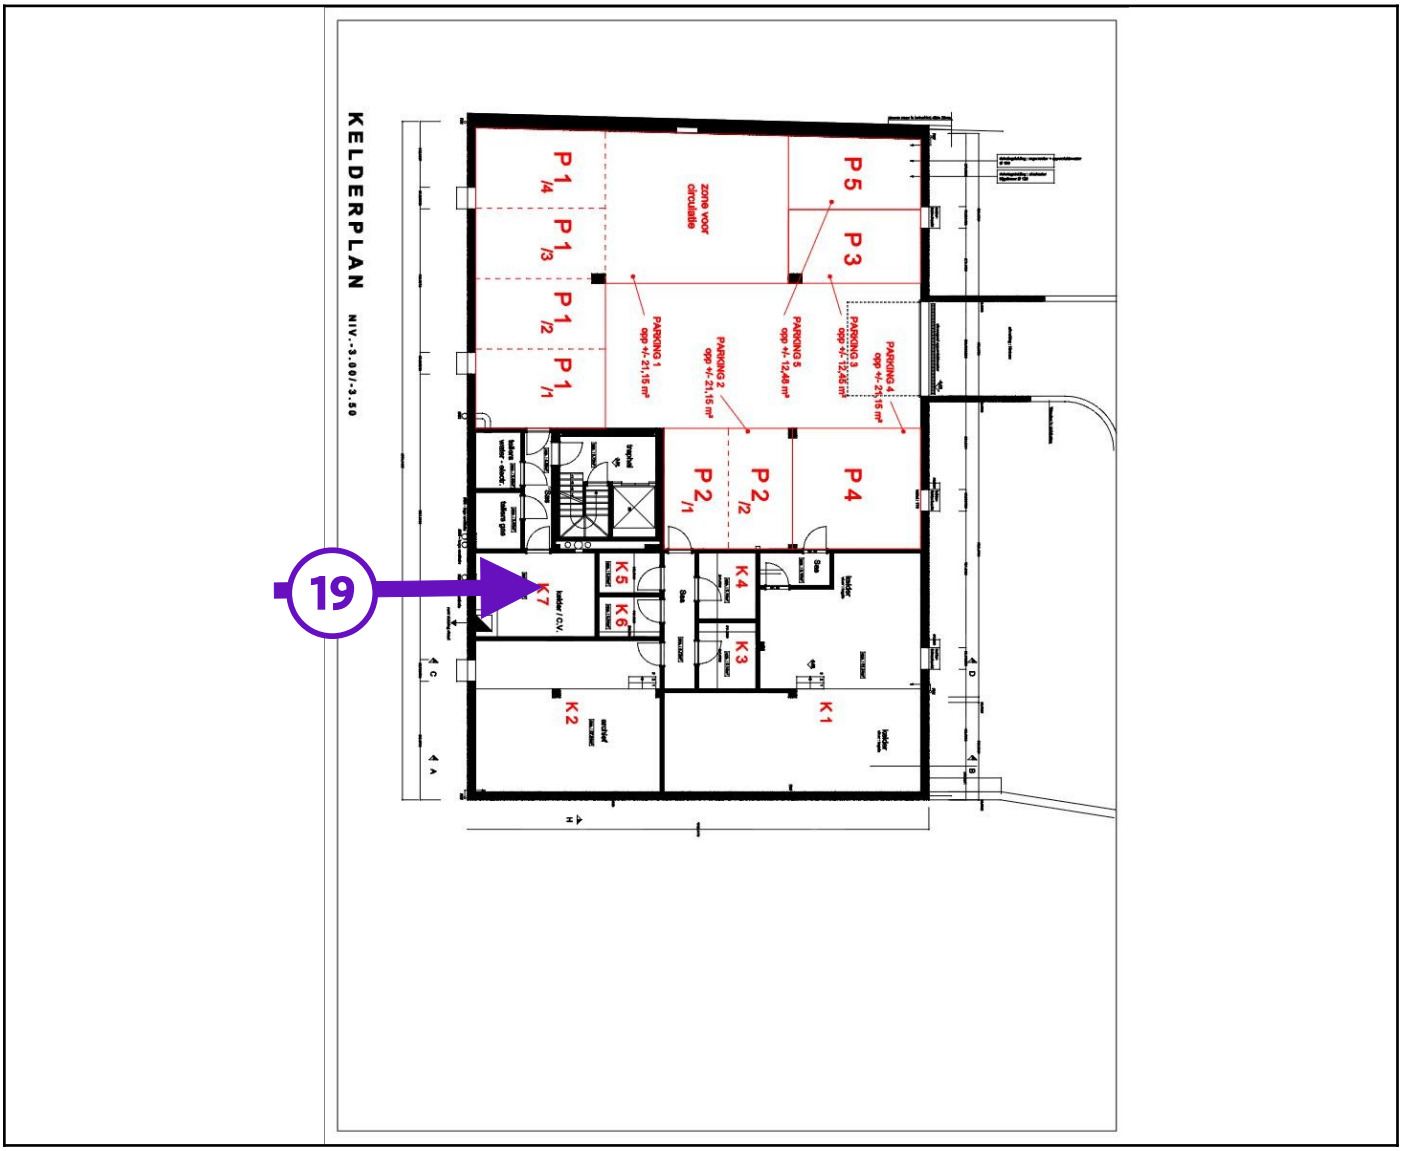
Plan 1.1: 1 woonzo kelder A3 1_100

Beschrijving	Type	Actie
19. cv-ketel hoofdgebouw. behoort tot de gemeenschappelijke delen	Overige ruimte of materiaal	-

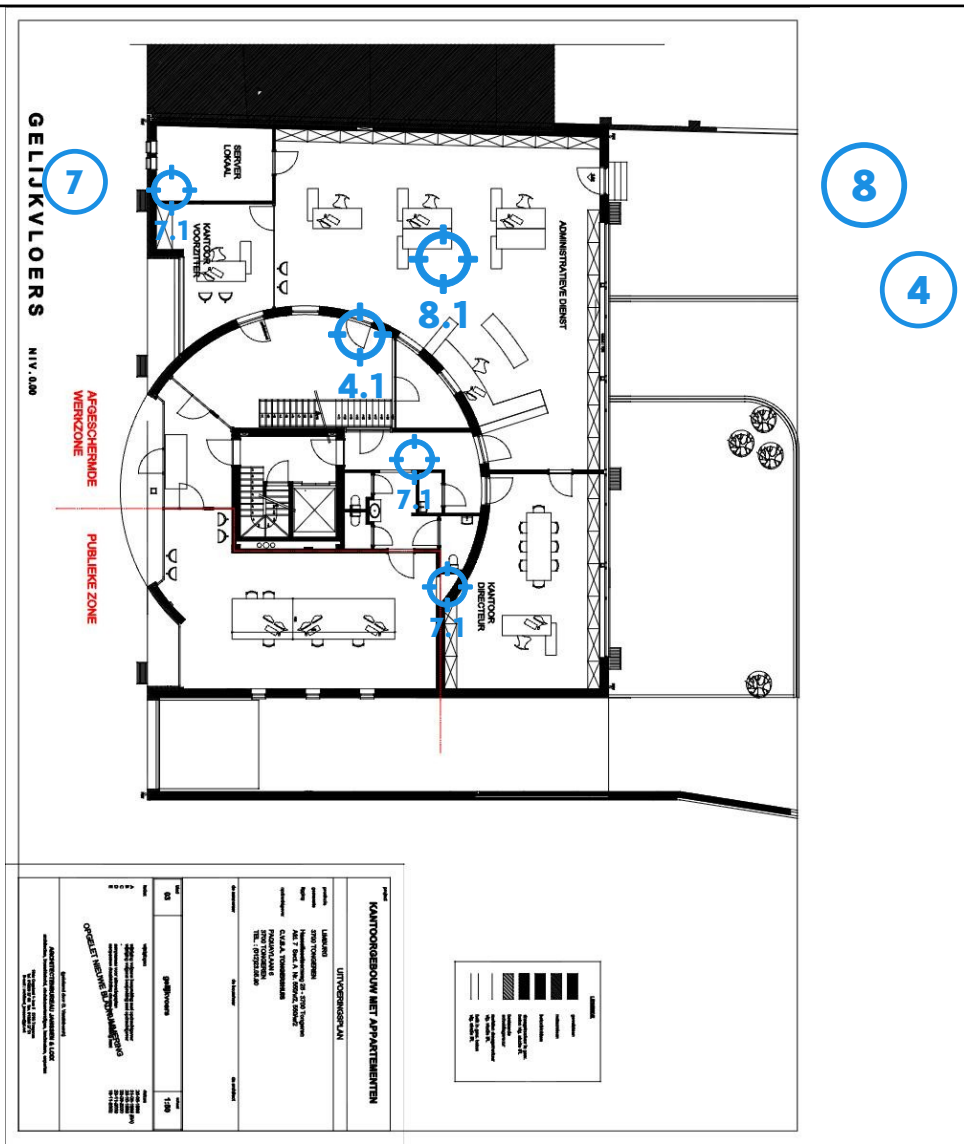
Plan 1.2: 2 woonzo gelijkvloers A3 1_100

muurpleister overal aanwezig

Beschrijving	Type	Actie
4. pleisterwerk traphal hoofdgebouw	Geen asbest	-
4.1 Code: staal 3	Mengmonster	-
7. pleisterwerk muur verspreide staalname	Geen asbest	-
7.1 Code: staal 1-muurpleister glv hoofdgebouw	Mengmonster	-

8. steunpaal gelijkvloers hoofdgebouw	Geen asbest	-
8.1 Code: staal 8	Puntmonster	-

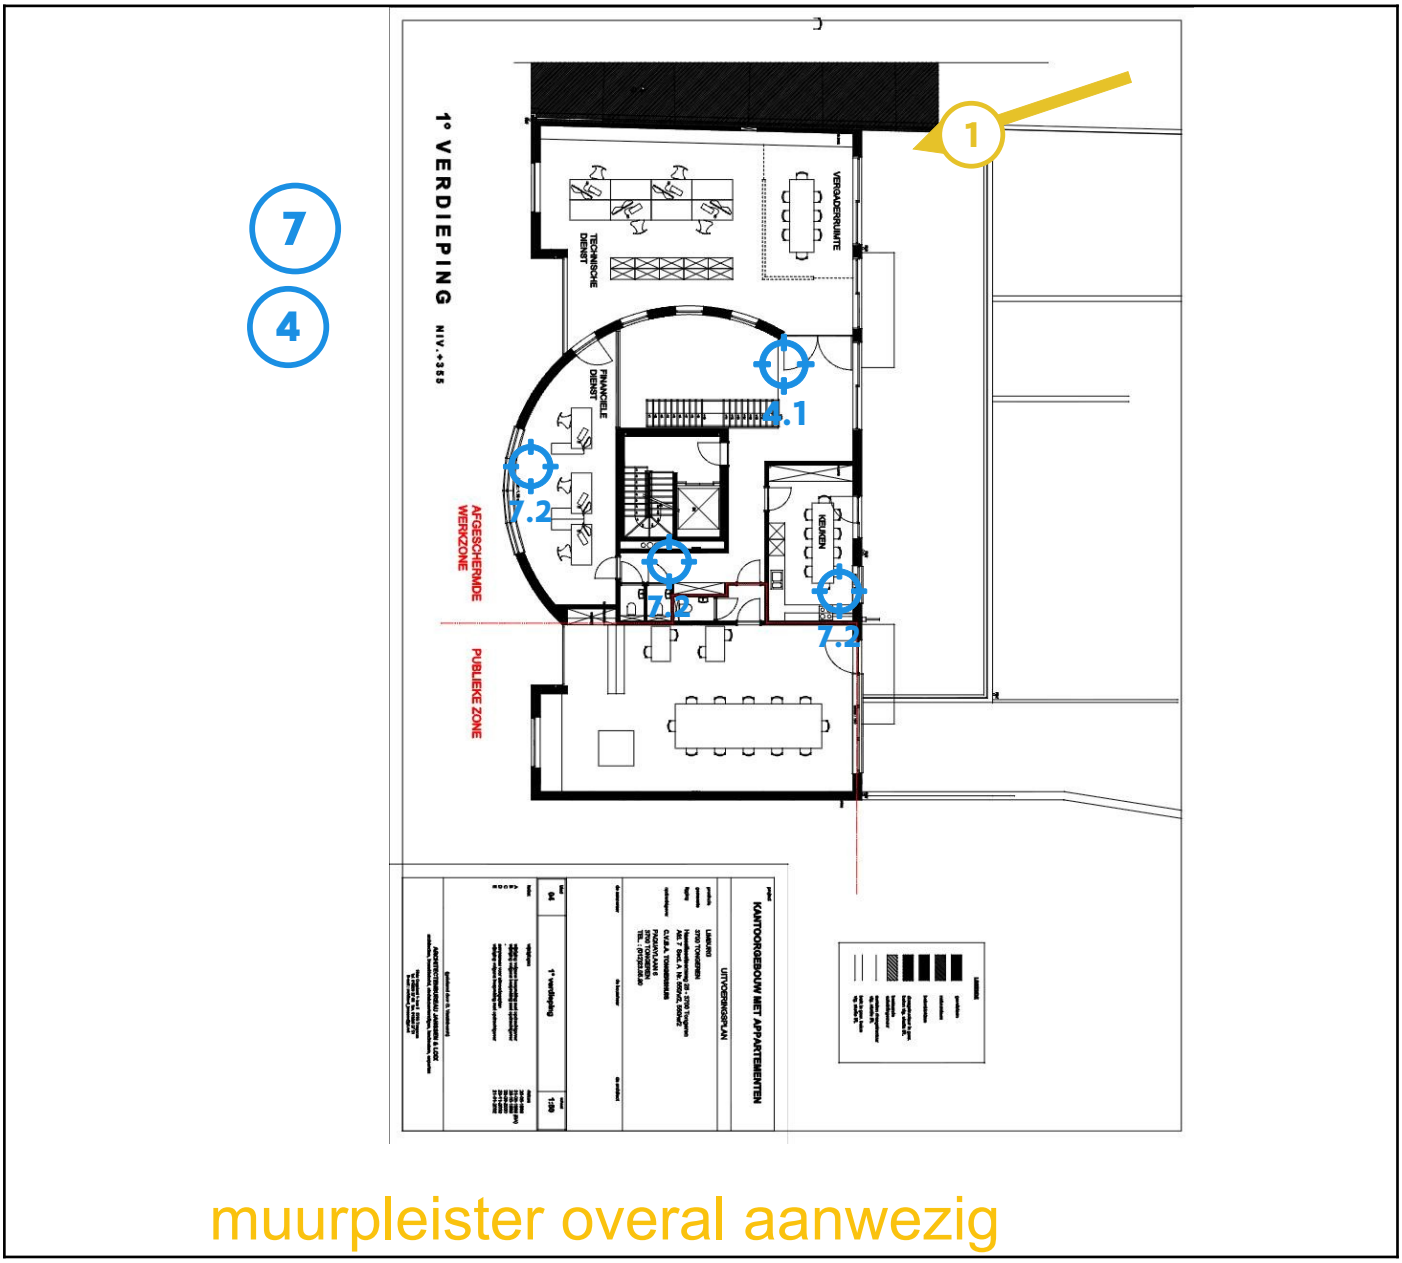
Plan 1.3: 3 woonzo 1ste verdieping A3 1_100

Beschrijving	Type	Actie
1. roofing terras, hoofdgebouw	Asbestmateriaal	Zorgvuldig beheren
4. pleisterwerk traphal hoofdgebouw	Geen asbest	-
4.1 Code: staal 3	Mengmonster	-
7. pleisterwerk muur verspreide staalname	Geen asbest	-

7.2 Code: staal 2- muurpleister verdieping hoofdgebouw	Mengmonster	-

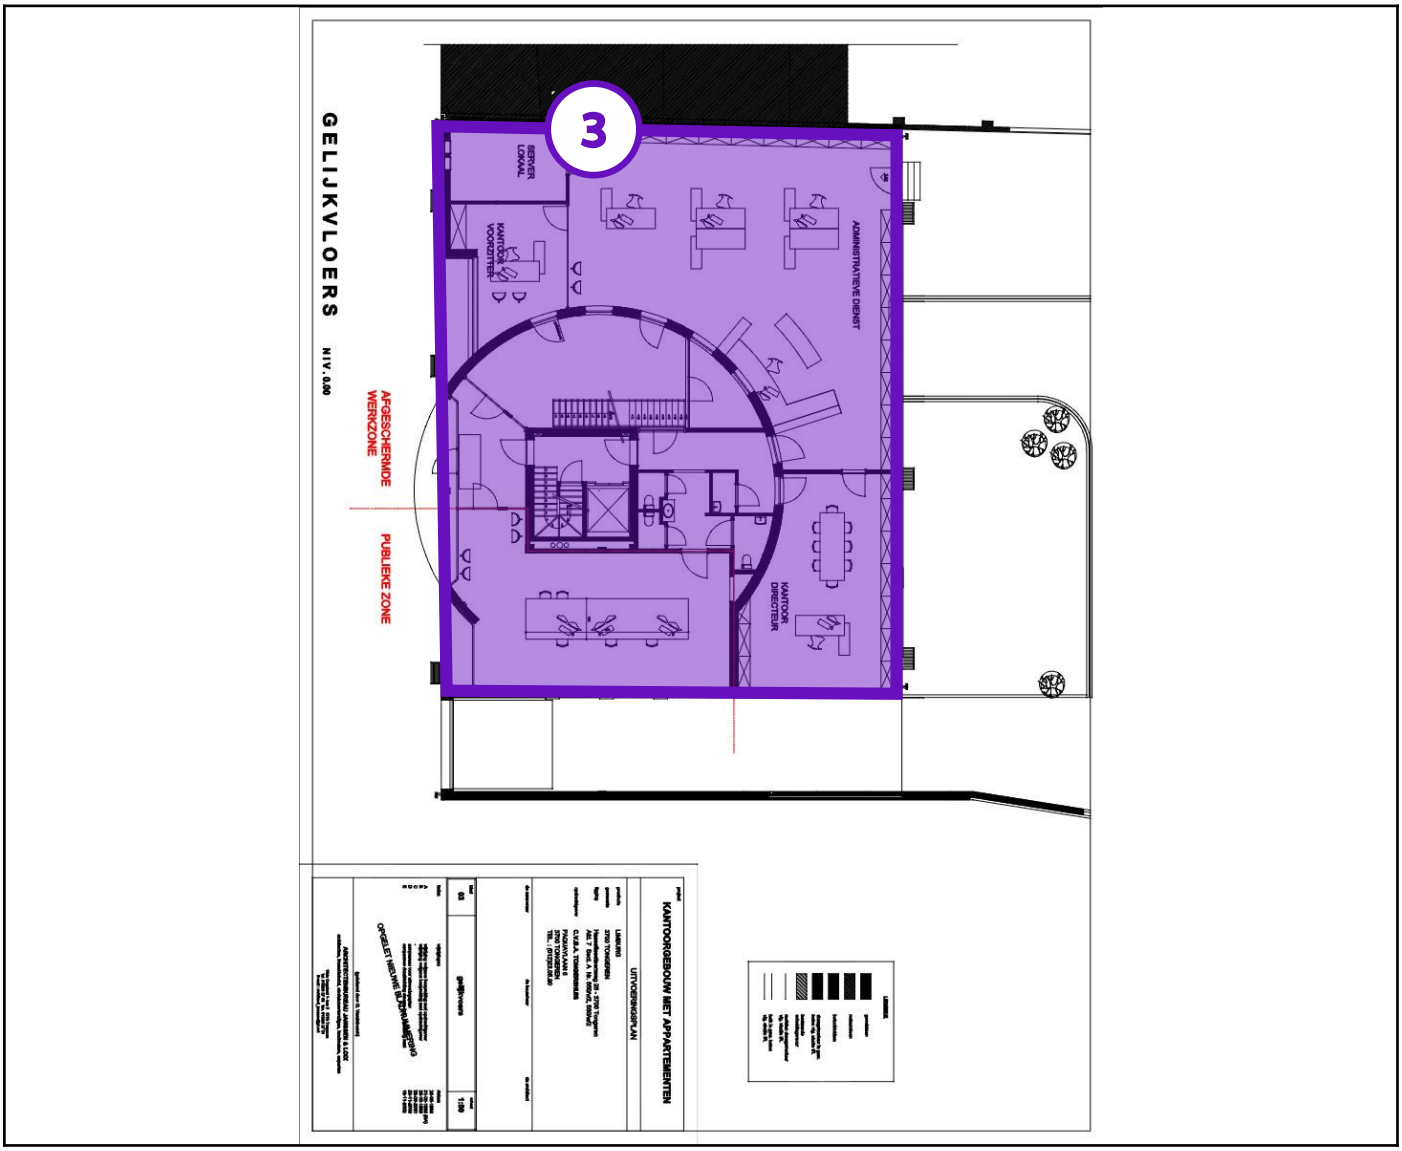
Plan 1.4: 2 woonzo gelijkvloers

Beschrijving	Type	Actie
3. plafond in gipskarton hoofdgebouw	Advies	-

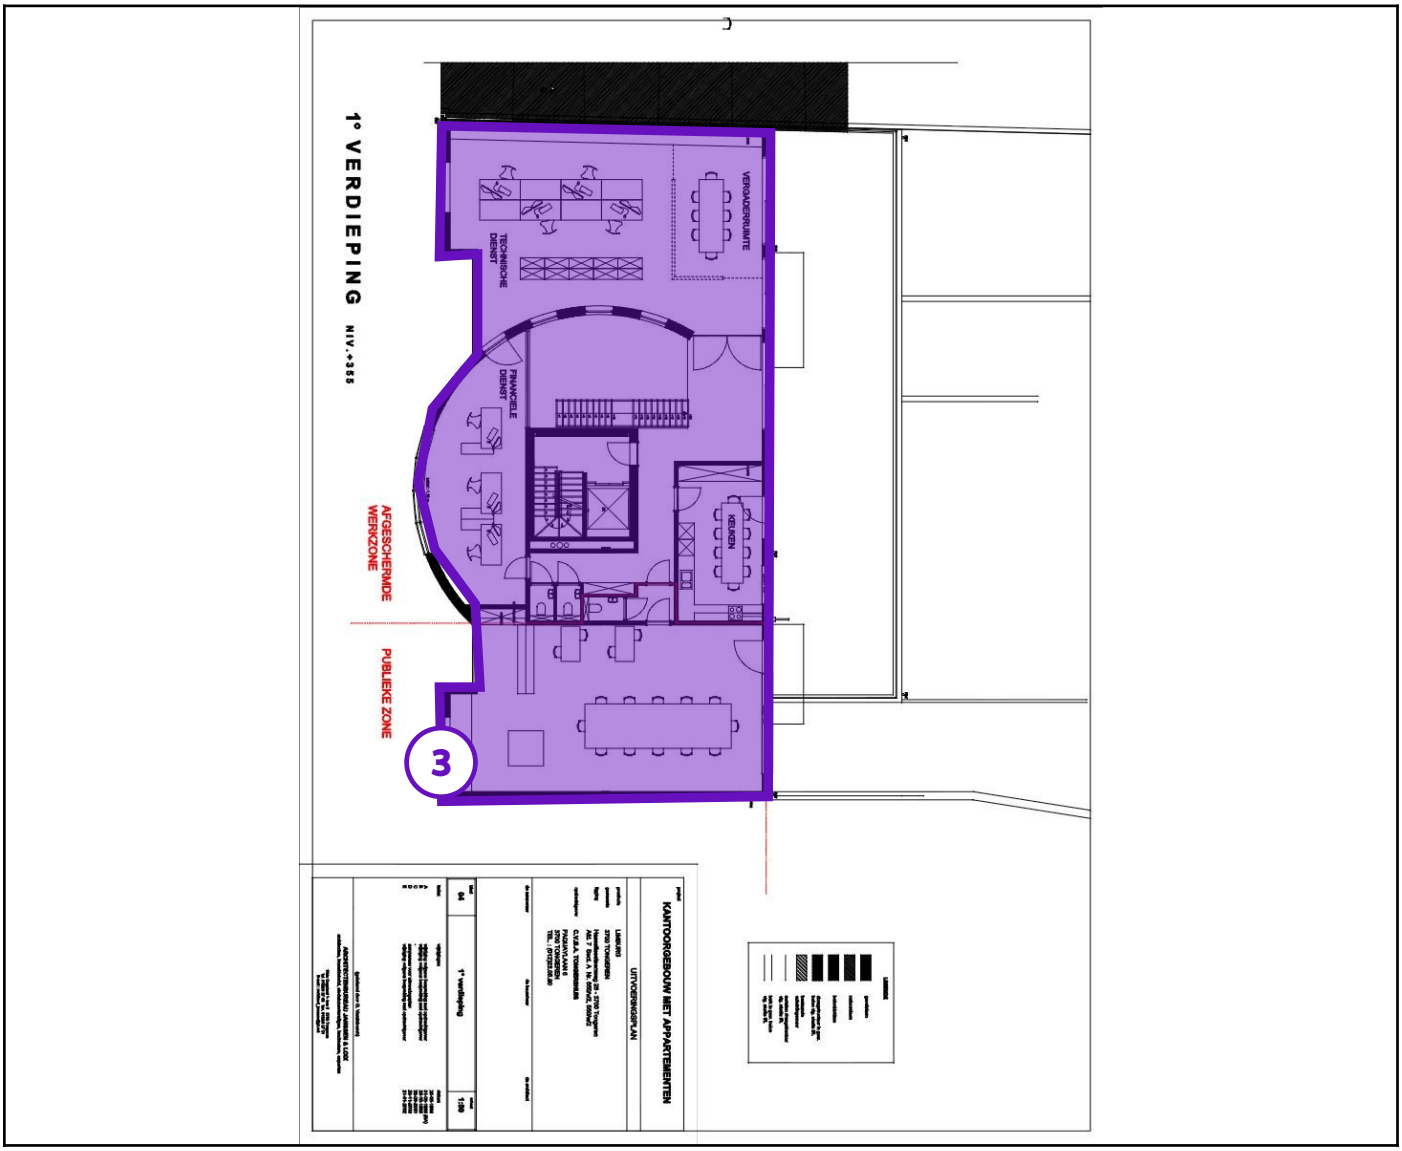
Plan 1.5: 3 woonzo 1ste verdieping

Beschrijving	Type	Actie
3. plafond in gipskarton hoofdgebouw	Advies	-

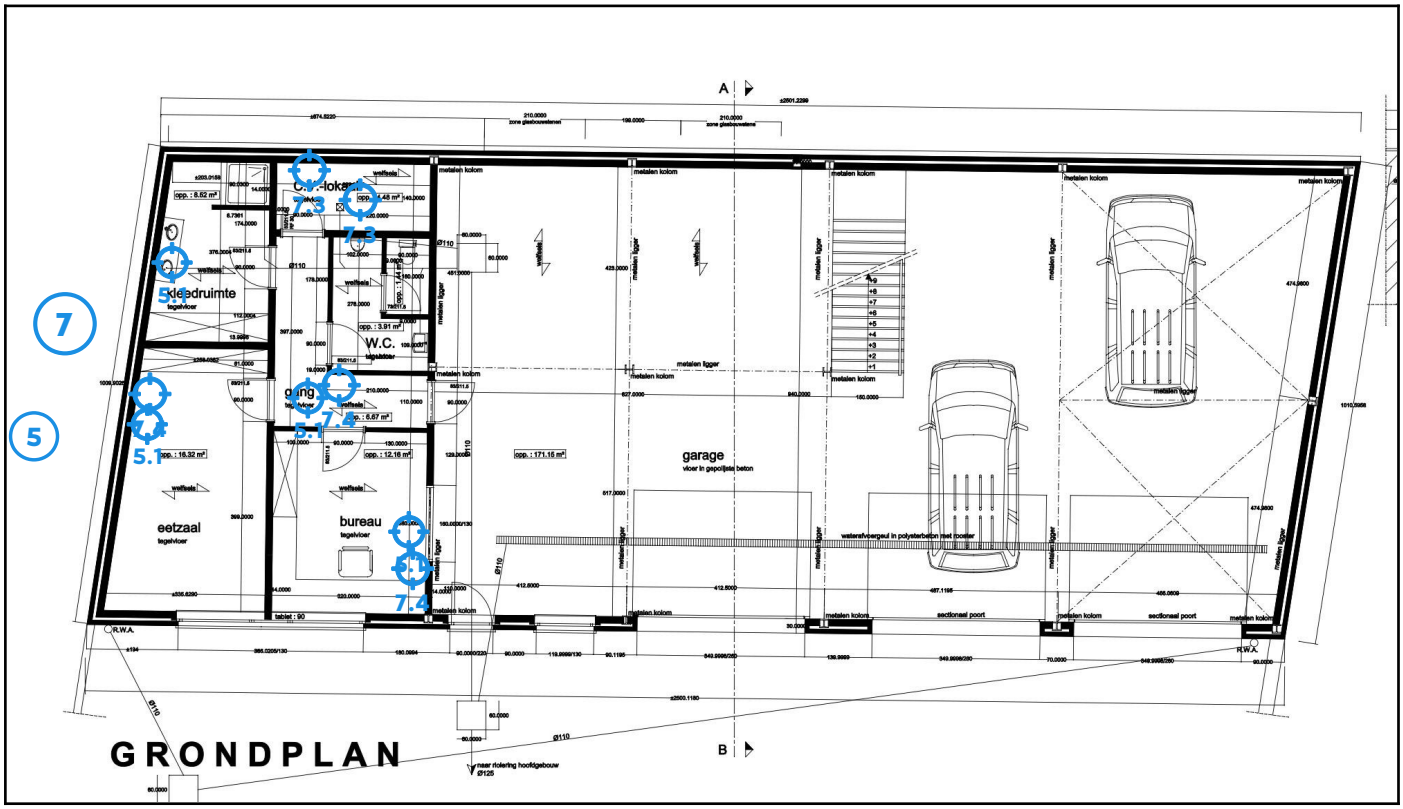
Plan 2.1: gelijkvloers

Beschrijving	Type	Actie
5. plafondpleister bijbouw	Geen asbest	-
5.1 Code: staal 7	Mengmonster	-
7. pleisterwerk muur verspreide staalname	Geen asbest	-
7.3 Code: staal 5- muurpleister bijbouw, stooklokaal	Mengmonster	-
7.4 Code: staal 6- muurpleister bijbouw	Mengmonster	-

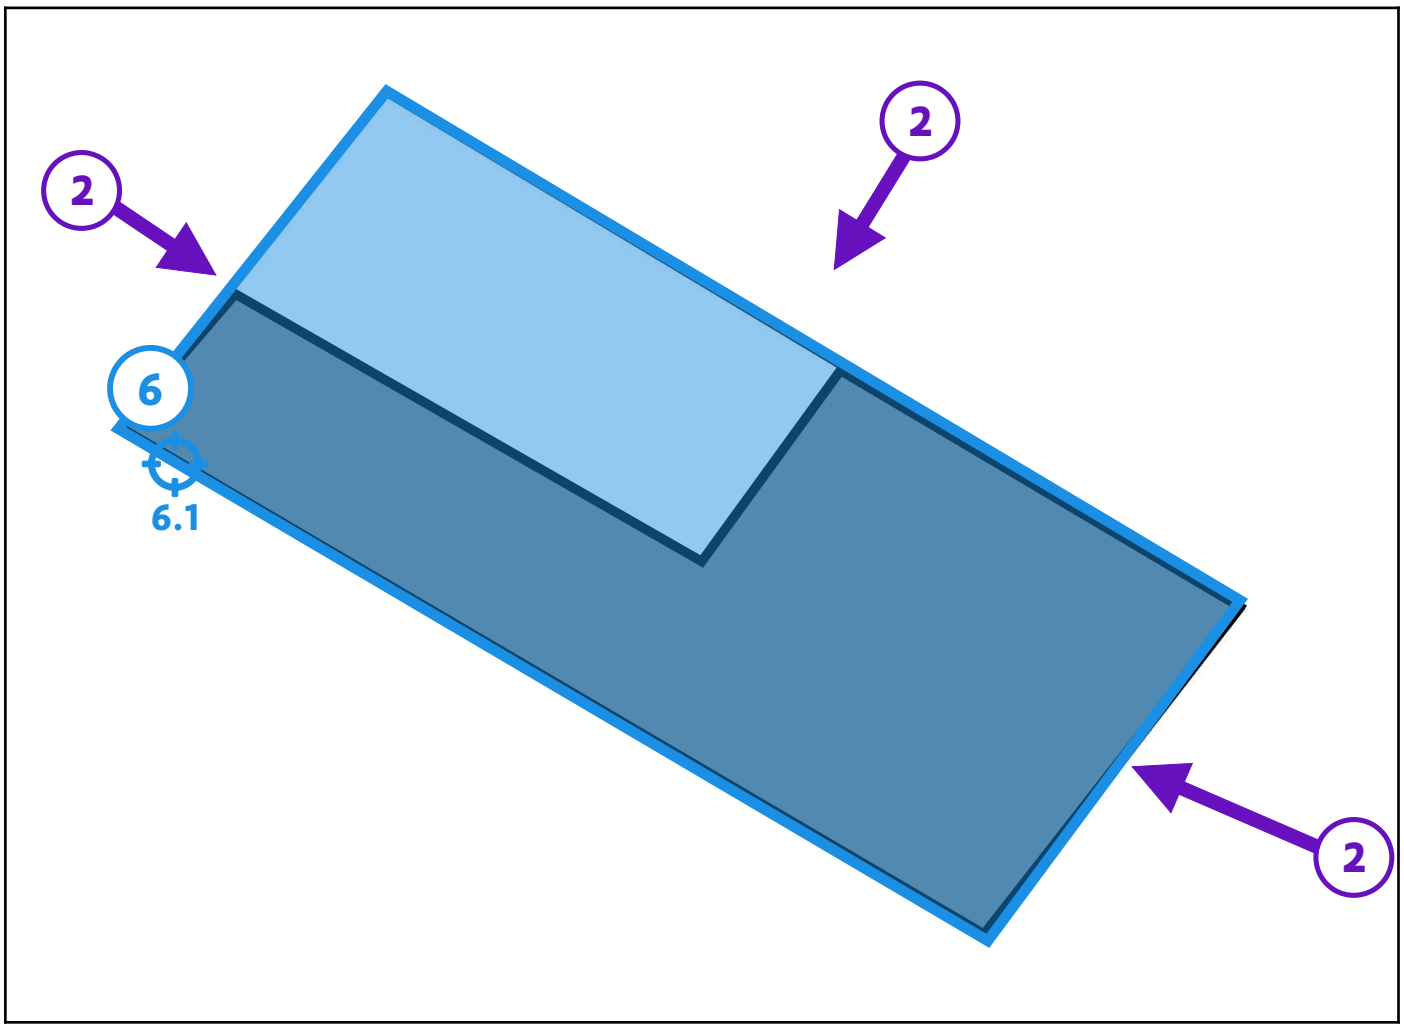
Plan 2.2: verdieping 1

Beschrijving	Type	Actie
2. zijgevel bijbouw niet zichtbaar	Beperking	-
6. golfplaten dakbedekking bijbouw	Geen asbest	-
6.1 Code: staal 4	Puntmonster	-

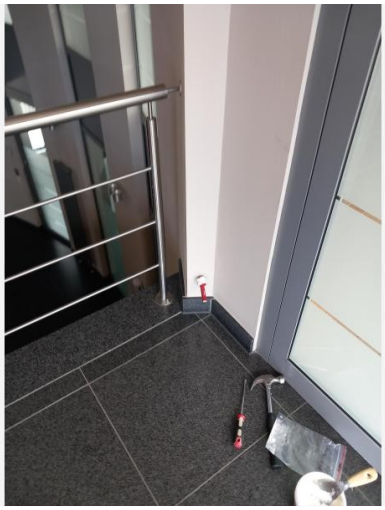
Fiche 4: pleisterwerk traphal hoofdgebouw

Geen asbest

#	Type	Referentie	Resultaat
4.1	Mengmonster	staal 3	Geen asbest

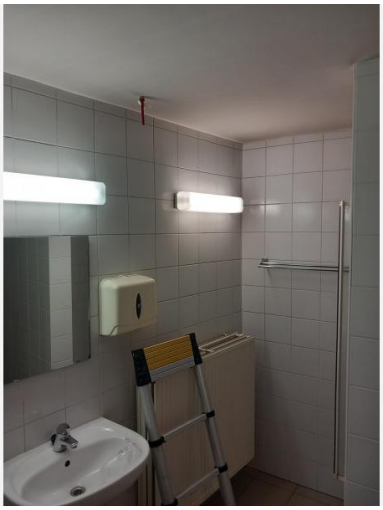
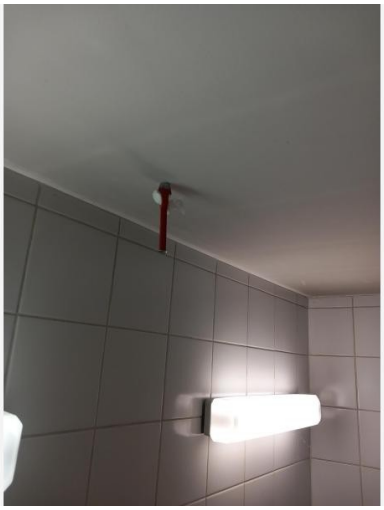
Fiche 5: plafondpleister bijbouw

Geen asbest

#	Type	Referentie	Resultaat
5.1	Mengmonster	staal 7	Geen asbest

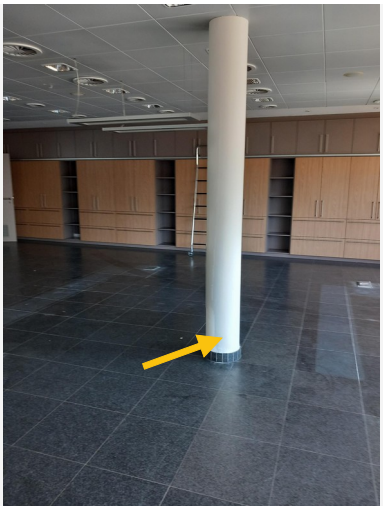
Fiche 8: steunpaal gelijkvloers hoofdgebouw

Geen asbest

#	Type	Referentie	Resultaat
8.1	Puntmonster	staal 8	Geen asbest
