Asbestinventarisattest

Zonnestraat 6, 3500 Hasselt

Attestnummer : **20260925-000189.000**
Uitgegeven op : **25.09.2026**
Geldig tot : **25.09.2031**

Niet-asbestveilig

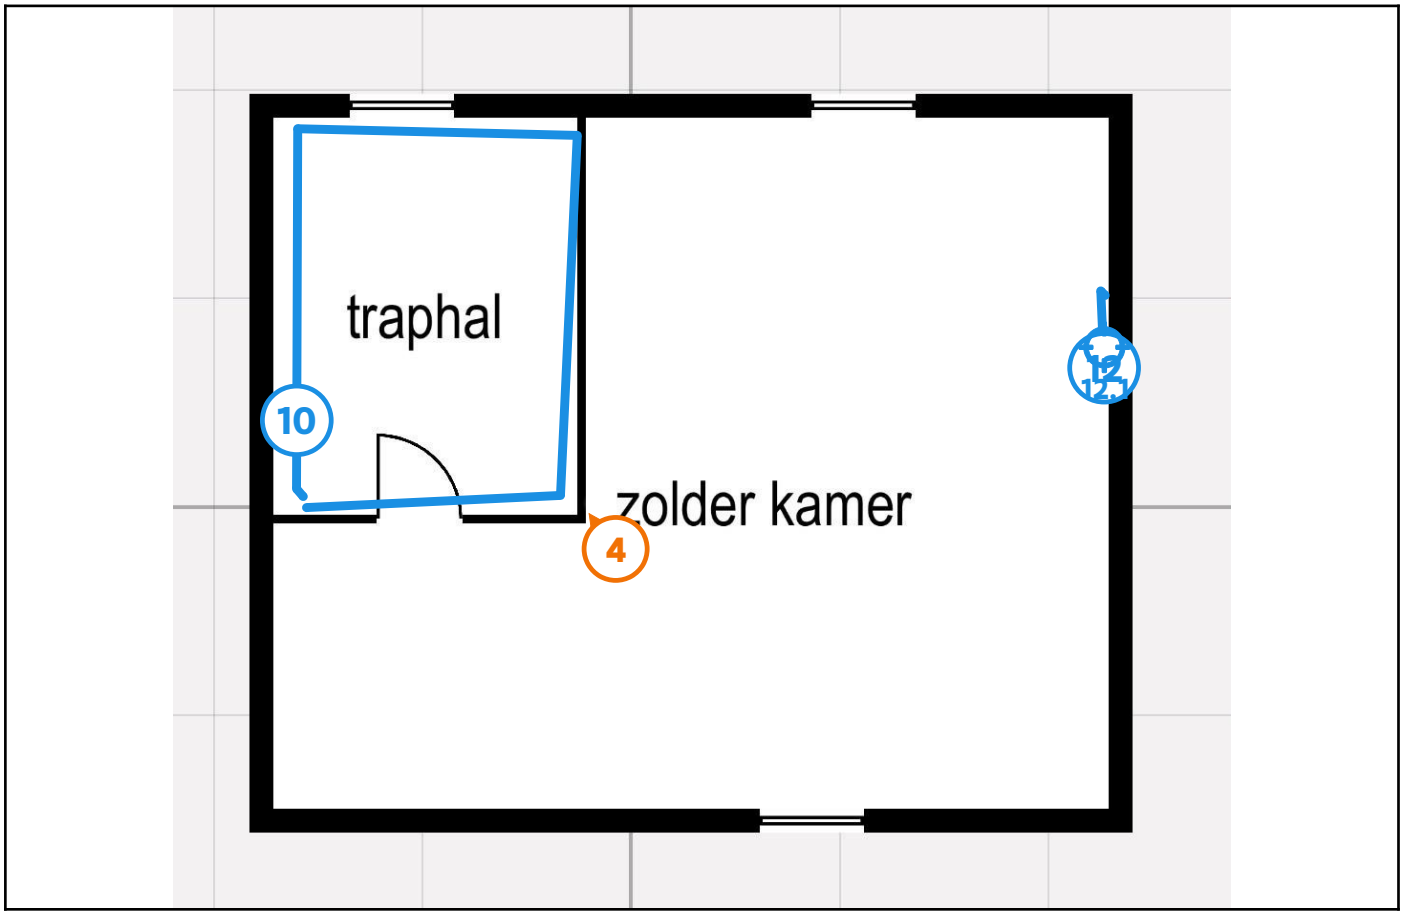
Plan 1.1: Zolder

Beschrijving	Type	Actie
4. Bakeliet schakelaars/stopcontacten	Asbestmateriaal	Verwijderen
10. Pleisterwerk wanden	Geen asbest	-
12. Zolder plaat	Geen asbest	-
12.1 Code: pm01	Puntmonster	-

- Zorg voor een veilig beheer. Vermijd het beschadigen van het asbestmateriaal. Controleer de toestand jaarlijks op wijzigingen.
- Voer bijkomende staalname(s) uit.

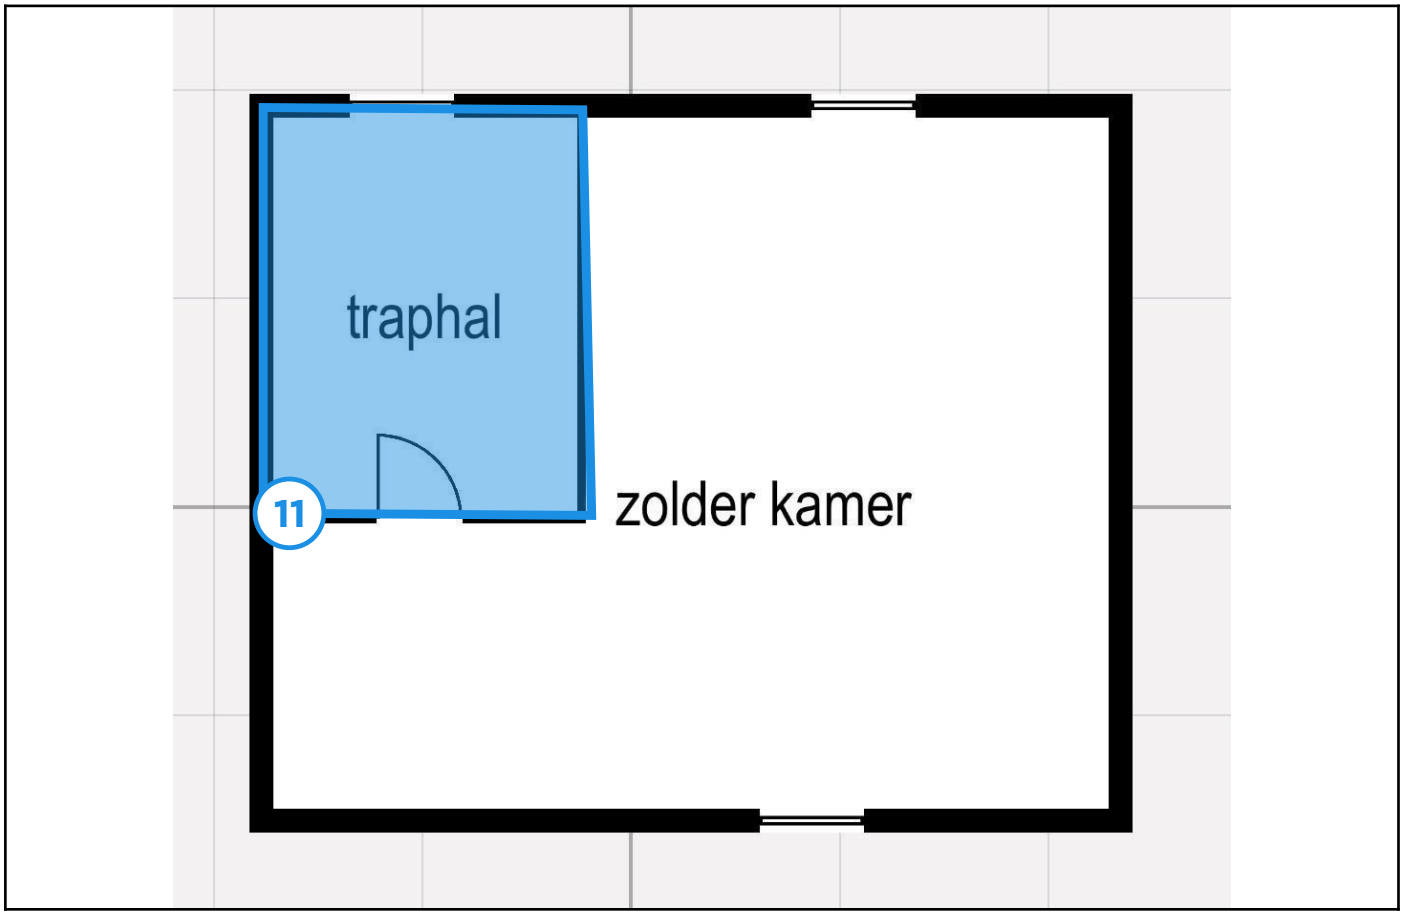
Plan 1.2: Zolder

Beschrijving	Type	Actie
11. Pleisterwerk plafonds	Geen asbest	-

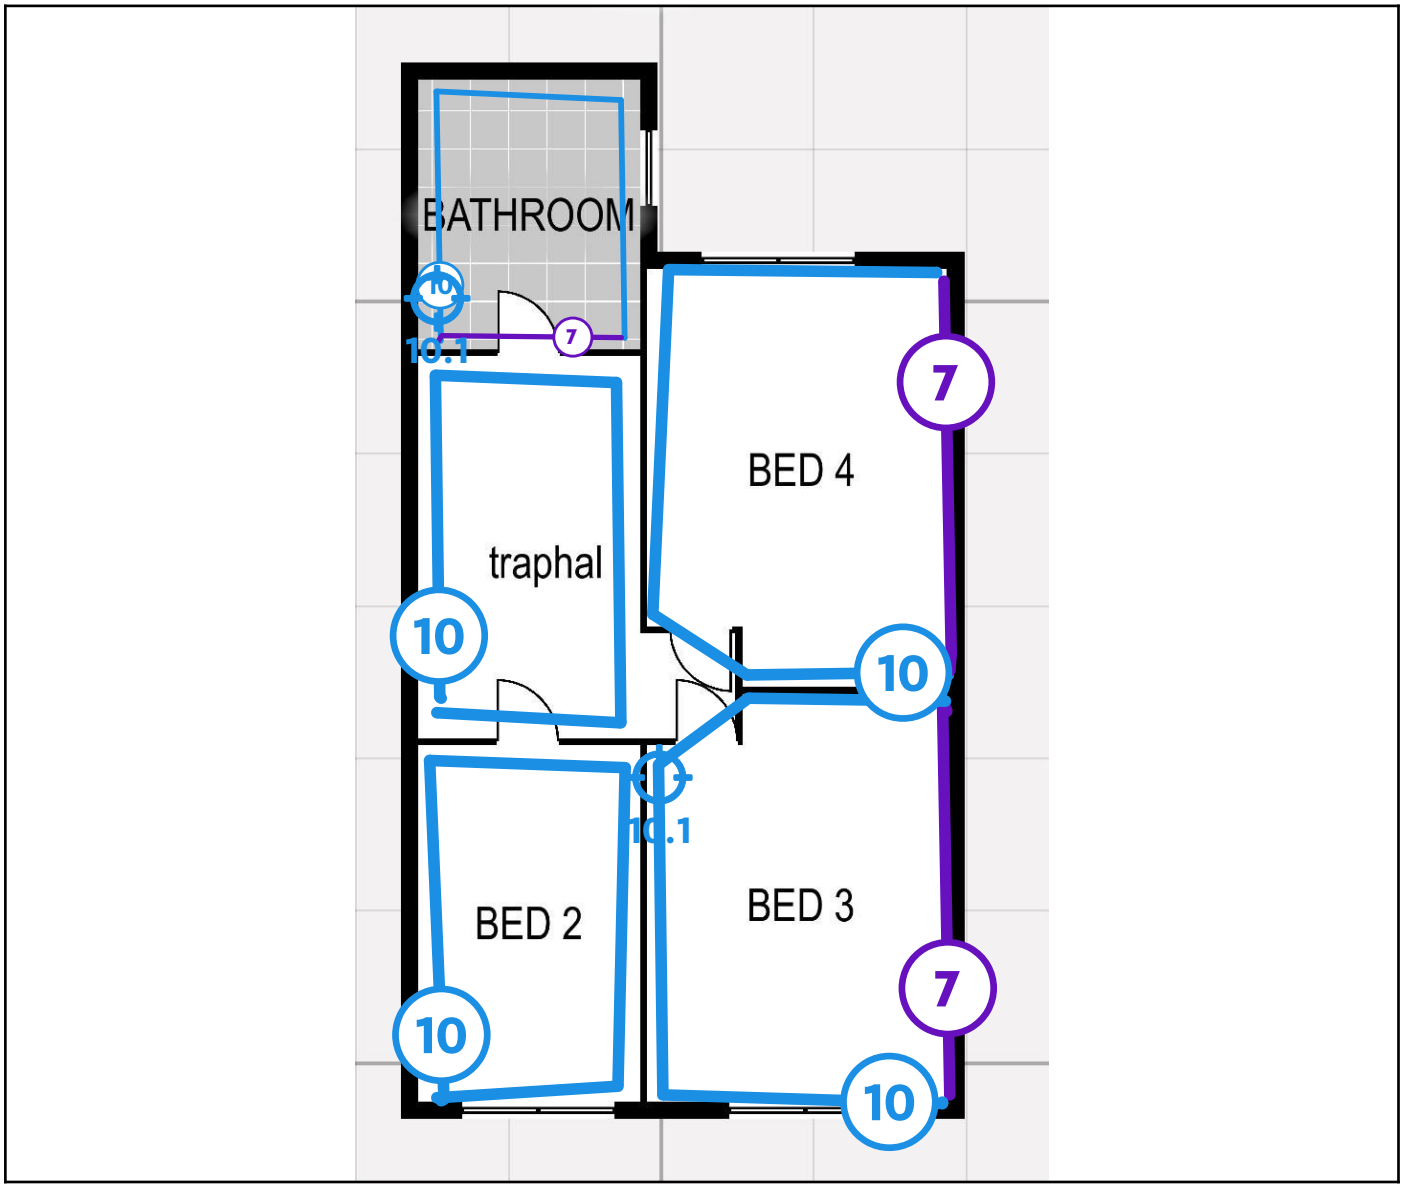
Plan 1.4: 1e verdiep

Beschrijving	Type	Actie
7. Achter Valse wand	Advies	-
10. Pleisterwerk wanden	Geen asbest	-
10.1 Code: mm01	Mengmonster	-

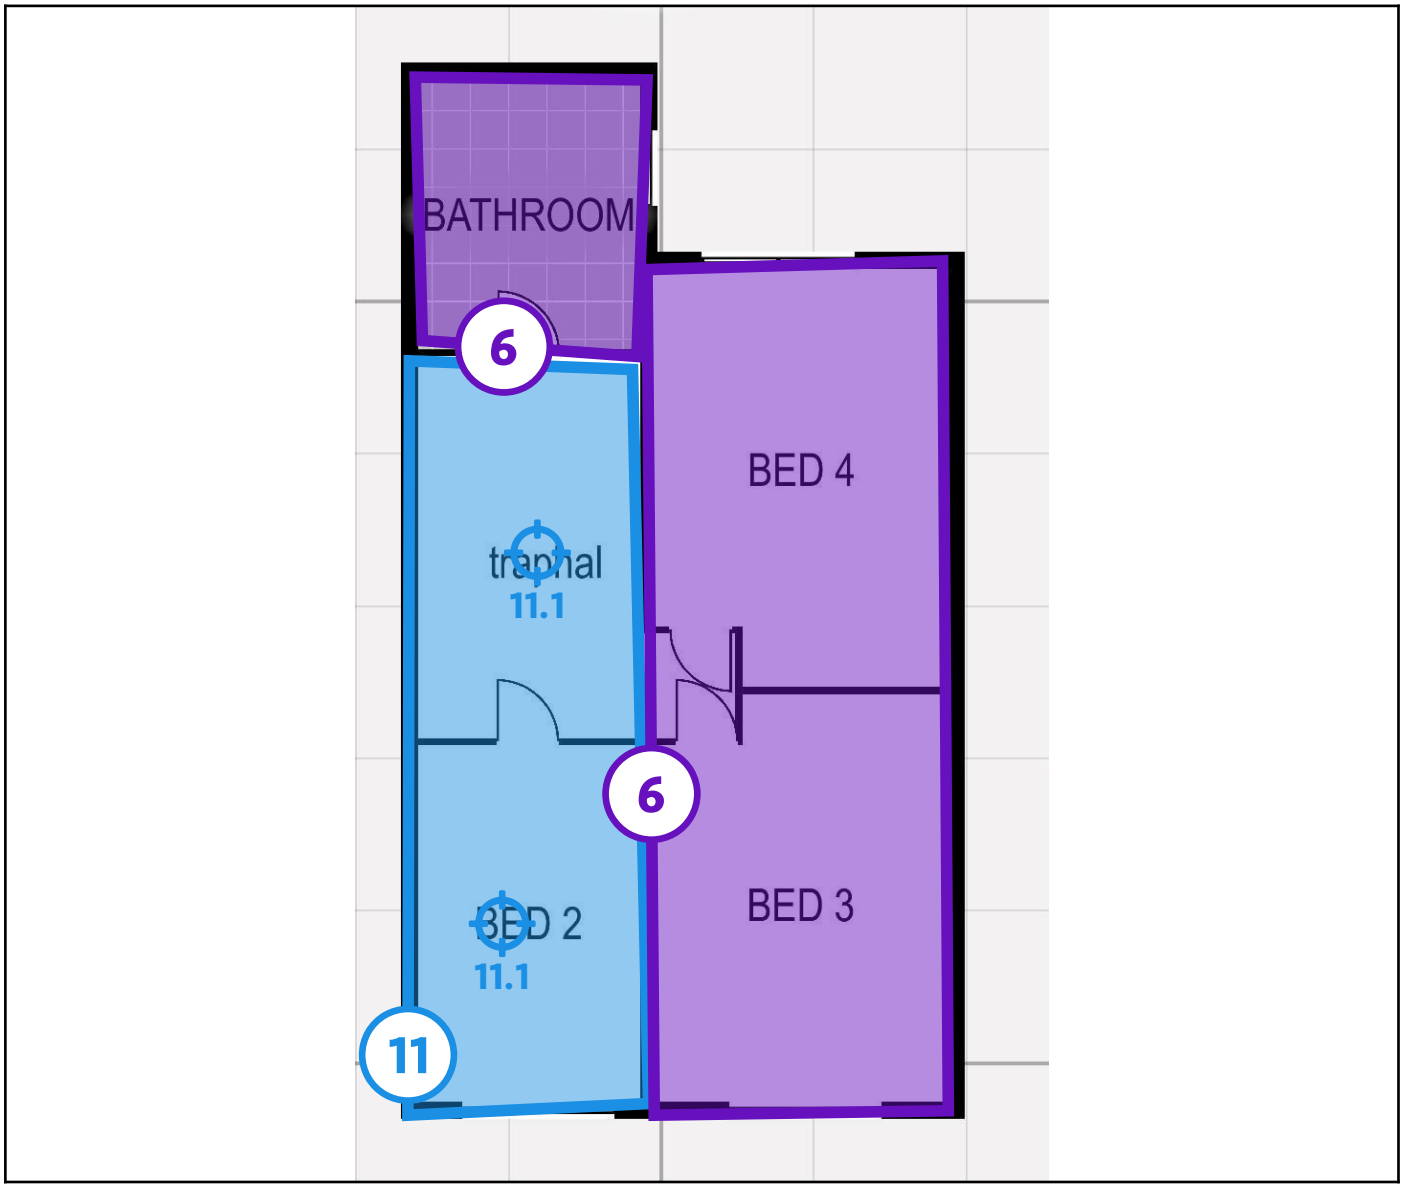
Plan 1.5: 1e verdiep

Beschrijving	Type	Actie
6. Achter Valse plafond	Advies	-
11. Pleisterwerk plafonds	Geen asbest	-
11.1 Code: mm02	Mengmonster	-

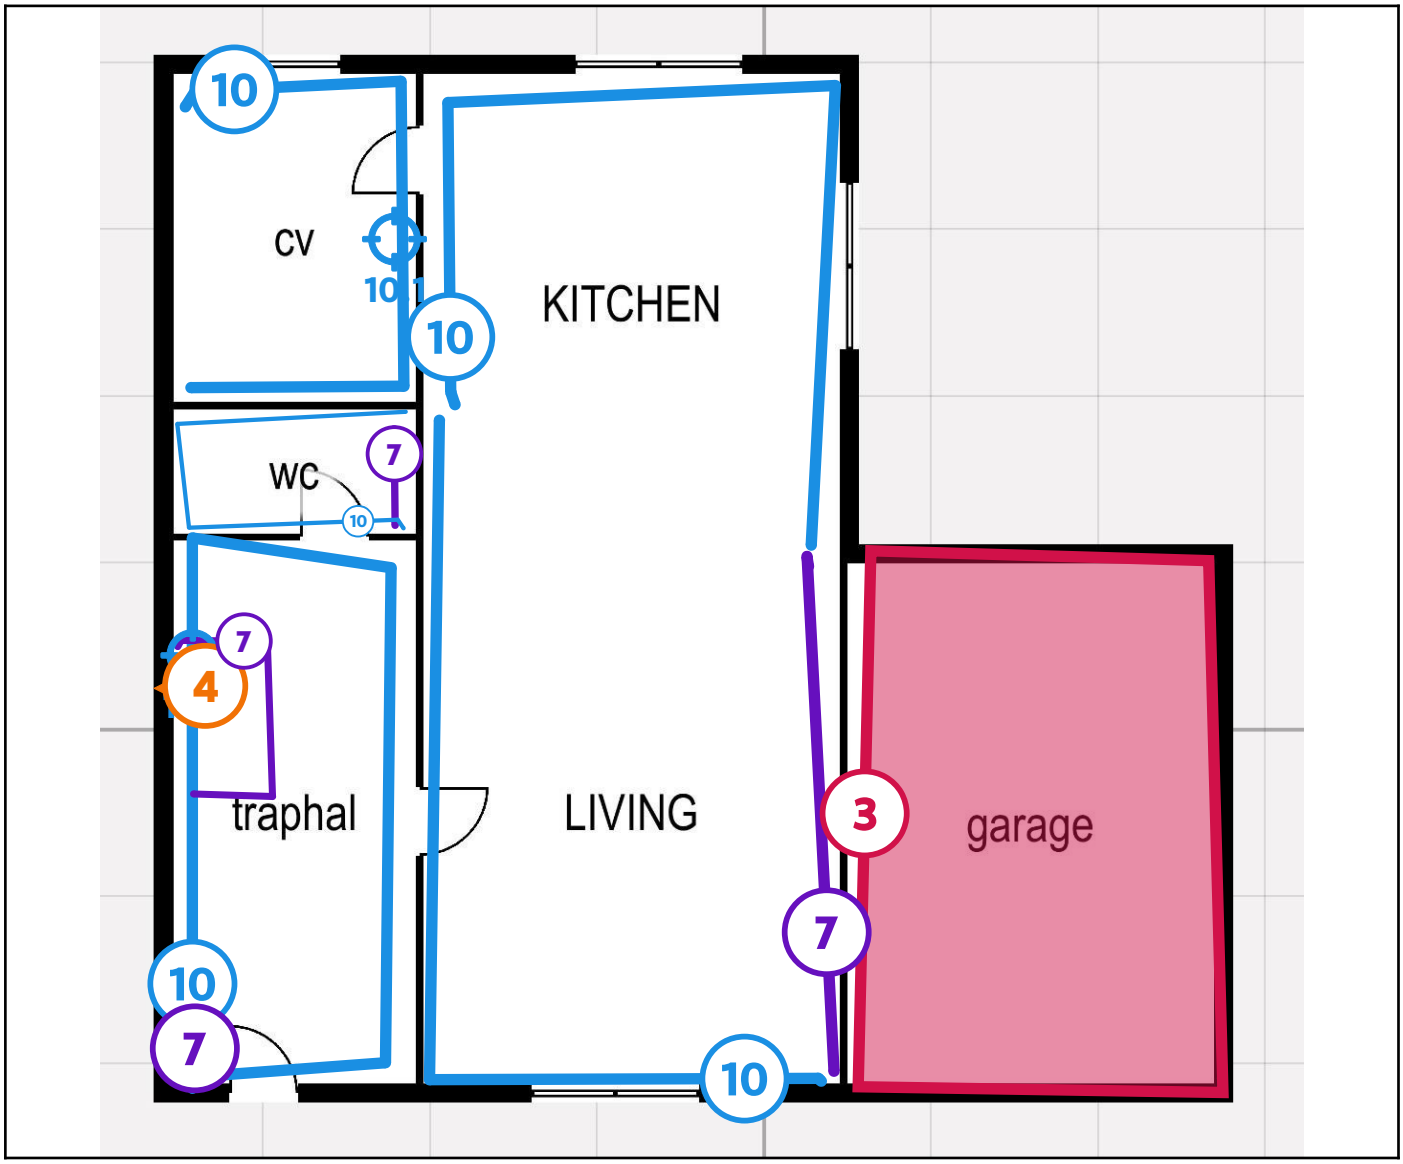
Plan 1.6: Gelijkvloers

Beschrijving	Type	Actie
3. Dak bestaande uit golfplaten	Asbestmateriaal	Dringend verwijderen
4. Bakeliet schakelaars/stopcontacten	Asbestmateriaal	Verwijderen
7. Achter Valse wand	Advies	-
10. Pleisterwerk wanden	Geen asbest	-
10.1 Code: mm01	Mengmonster	-

Eindbeoordeling materiaalrisico	Hoog materiaalrisico en/of hoge kans op vezelvrijgave

Gebondenheid	Categorie 1: hechtgebonden in oorsprong
Asbestsoort (vezeltype)	Crocidoliet aanwezig
Asbestconcentratie	Laag (< 50%)
Afschermingsgraad van het gehele materiaal	Geheel of deels vrij aan de binnenlucht, maar geen contact met binnenluchtstromen
Toestand van het materiaal	Matig beschadigd, matig verweerd

- Verwijder dit asbestmateriaal zo snel mogelijk. Volg de toestand goed op.
- Hemelwater dat afspoelt van asbestcement daken of gevels kan asbestdeeltjes bevatten. Gebruik het enkel voor gesloten circuits (bv. spoelen toiletten). Reinig na het vervangen van het dak of de gevel de dakgoten en regenwaterput of -ton om asbesthoudend sediment of slib te verwijderen
- Voer bijkomende staalname(s) uit.

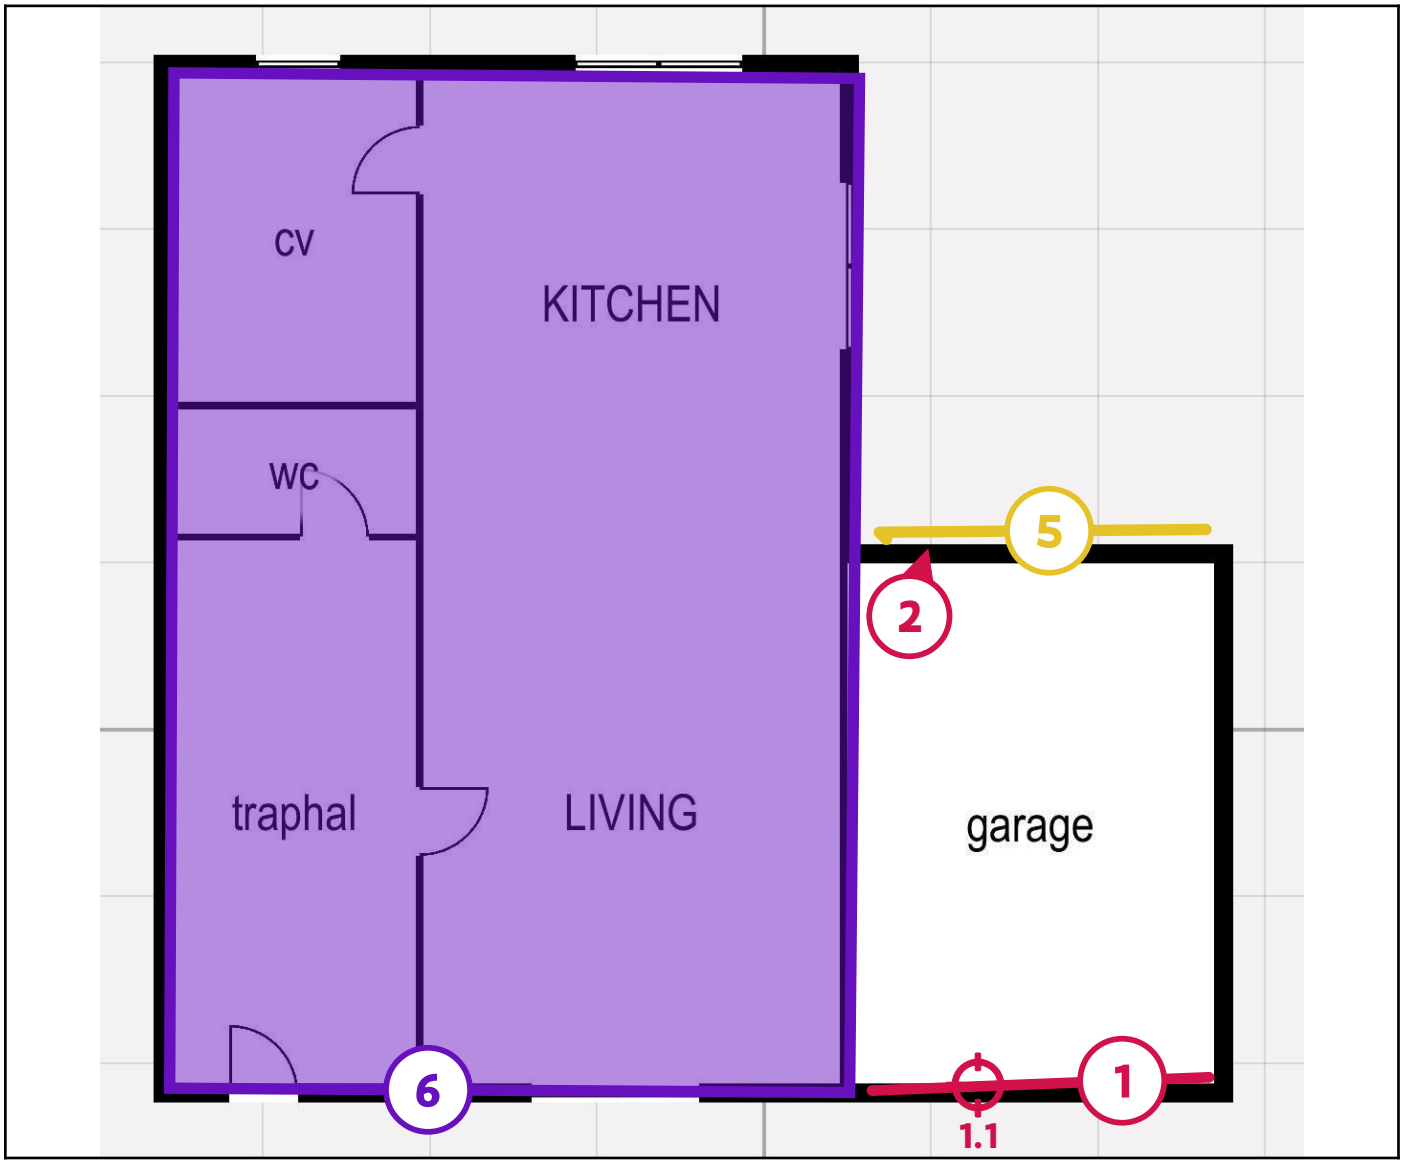
Plan 1.7: Gelijkvloers

Beschrijving	Type	Actie
1. Glasal deurpaneel	Asbestmateriaal	Dringend verwijderen
1.1 Code: pm02	Puntmonster	-
2. Afval (vlakke platen)	Asbestmateriaal	Dringend verwijderen
5. Zijwanden type Menuiserite	Asbestmateriaal	Zorgvuldig beheren
6. Achter Valse plafond	Advies	-

Eindbeoordeling materiaalrisico	Hoog materiaalrisico en/of hoge kans op vezelvrijgave

Gebondenheid	Categorie 1: hechtgebonden in oorsprong
Asbestsoort (vezeltype)	Alleen chrysotiel aanwezig
Asbestconcentratie	Laag (< 50%)
Afschermingsgraad van het gehele materiaal	Geheel of deels vrij aan de binnenlucht, maar geen contact met binnenluchtstromen
Toestand van het materiaal	Zwaar beschadigd, zwaar verweerd

- Zorg voor een veilig beheer. Vermijd het beschadigen van het asbestmateriaal. Controleer de toestand jaarlijks op wijzigingen.
- Voer bijkomende staalname(s) uit.

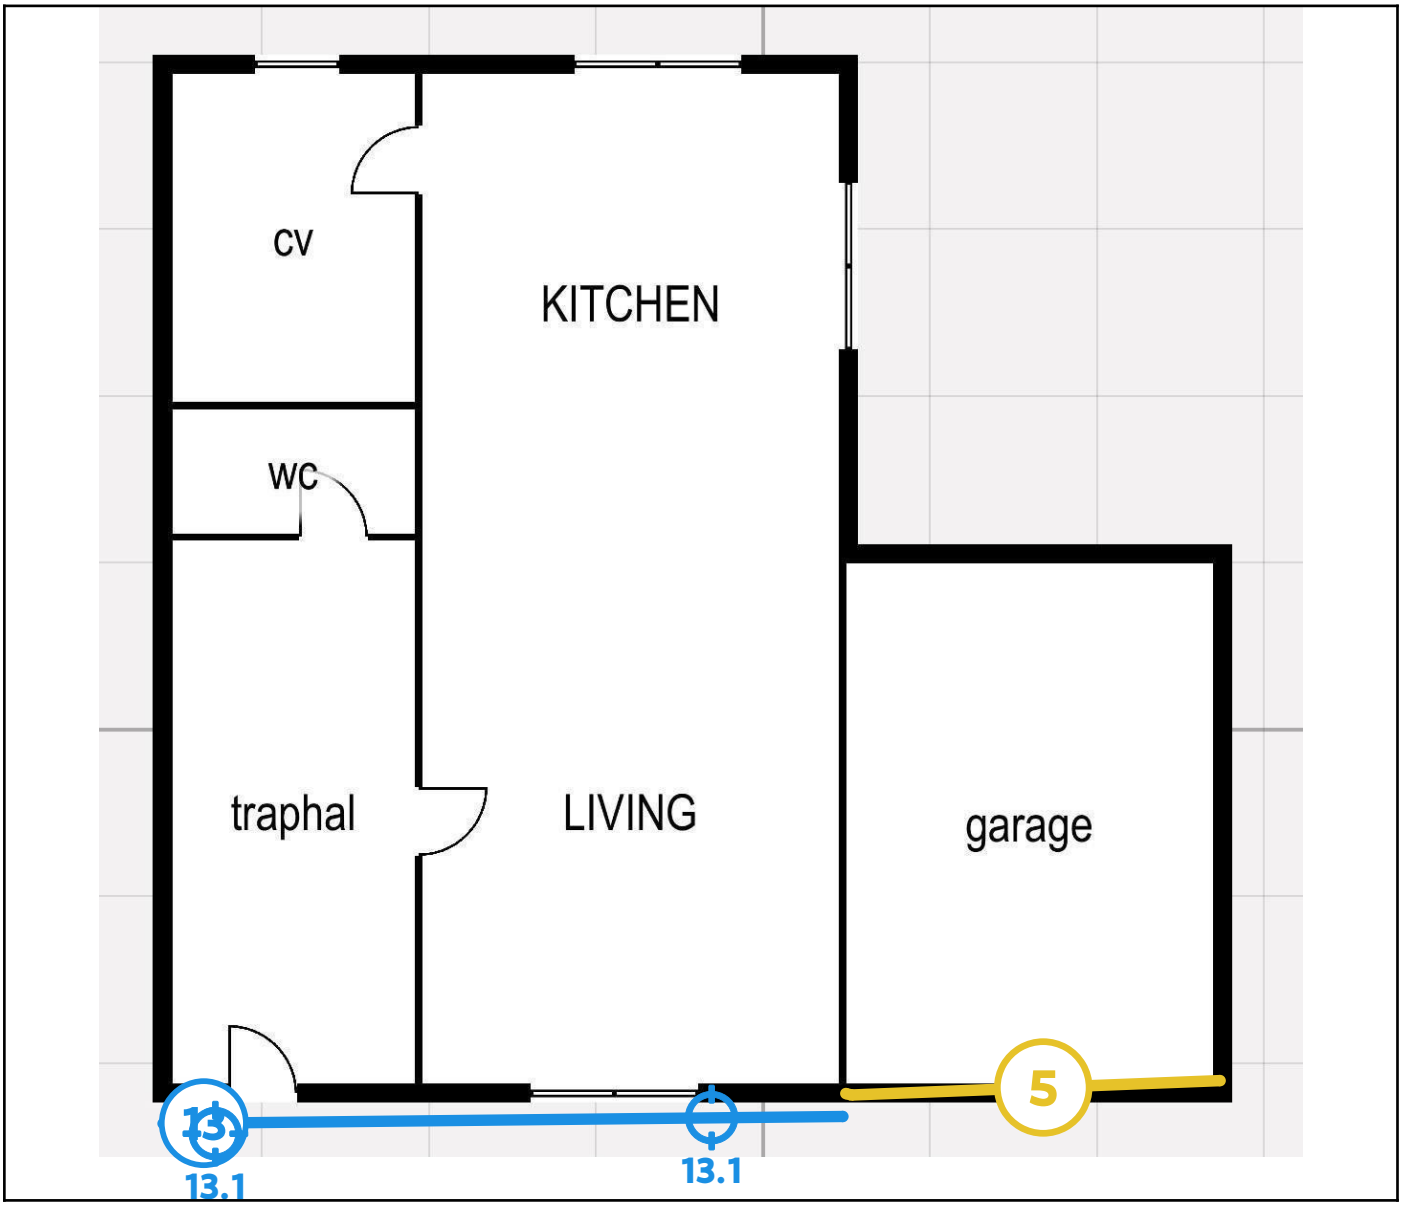
Plan 1.8: Gelijkvloers

Beschrijving	Type	Actie
5. Zijwanden type Menuiserite	Asbestmateriaal	Zorgvuldig beheren
13. Cementen smeerlaag buiten	Geen asbest	-
13.1 Code: mm04	Mengmonster	-

Eindbeoordeling materiaalrisico	Laag materiaalrisico en/of verlaagde kans op vezelvrijgave

- Zorg voor een veilig beheer. Vermijd het beschadigen van het asbestmateriaal. Controleer de toestand jaarlijks op wijzigingen.
- Voer bijkomende staalname(s) uit.

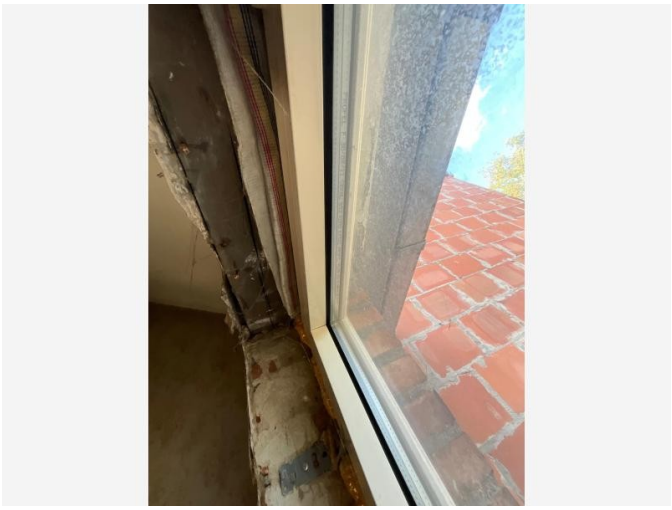
Beschrijving	Notitie	Terug te vinden op plannen
Fiche 15: Mastiek soepel	Er is geen asbestverdachte mastiek aanwezig. alle mastiek is soepel	-
Fiche 16: Rookgaskanaal (niet verdacht)	Het rookgaskanaal is niet-asbestverdacht.	-
Fiche 17: onderdak doek	Na het optillen van een pan werd geen asbestverdacht onderdak aangetroffen. Dit betekent niet dat er geen onderdak aanwezig kan zijn op plaatsen die niet gecontroleerd werden. Bij werken, laat een eventueel aangetroffen onderdak controleren op aanwezigheid van asbest.	-
Fiche 18: Dakbedekking bestaande uit pannen (niet verdacht)	De dakbedekking is niet-asbestverdacht.	-
Fiche 19: CV-ketel (niet verdacht)	De CV-ketel (dichtingen, isolerend materiaal) is niet asbestverdacht.	-
