Asbestinventarisattest

Passendaleplaats 7, 8980 Zonnebeke

Attestnummer : **20261012-000165.000**
Uitgegeven op : **12.10.2026**
Geldig tot : **12.10.2036**

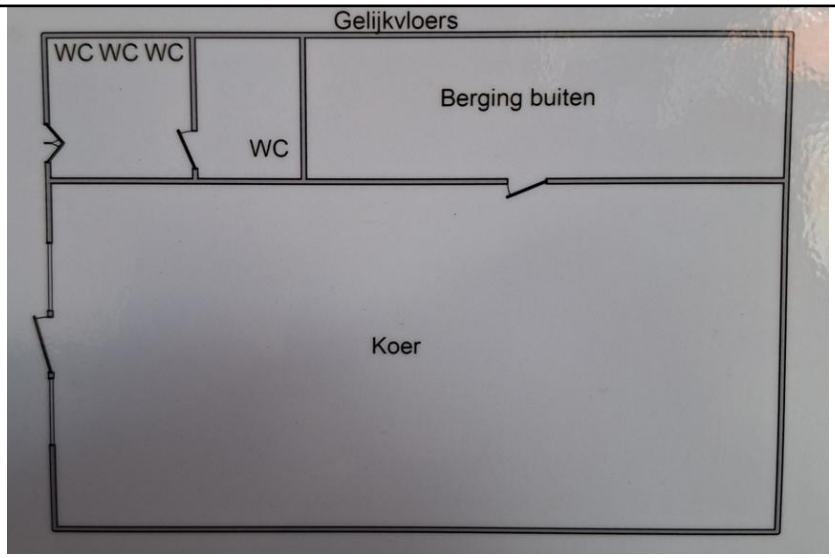
Plan 1.1: Handelspand V0 - vooraan

De binnenwanden op deze verdieping zijn bepleisterd, behalve in de keuken

Beschrijving	Type	Actie
1. Mastiek tussen handelspand en buur	Asbestmateriaal	Verwijderen
1.1 Code: PM02	Puntmonster	-
4. Voorzetwand	Advies	-
7. Pleisterwerk muren	Geen asbest	-
7.1 Code: MM05	Mengmonster	-

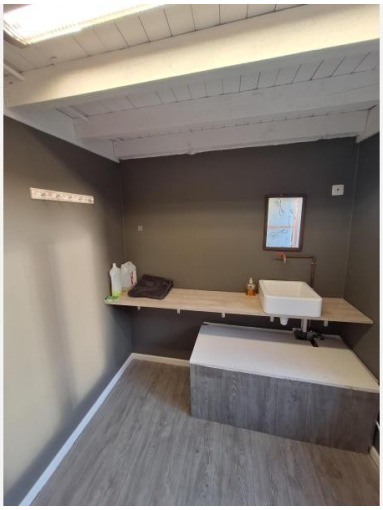
Fiche 7: Pleisterwerk muren

Geen asbest

Beschrijving	Pleisterwerk muren
Omgeving	Binnen
Primaire drager	Binnenwand
Bindmiddel van materiaal	Gips - kalk
Gebondenheid op basis van bindmiddel	Niet-hechtgebonden
Hoeveelheid (oppervlakte - dikte - aantal)	• 200,00 m^2 - 1,00 cm - 1 stuk
Totaal volume	2,00 m^3
Identificatiemethode	Een monstername door de asbestdeskundige met laboanalyse door een asbestlabo.
Destructieve handeling voor identificatie	Nee
Opmerking	Deze oppervlakte is een inschatting en mag niet verder gebruikt worden. Er werd een staal genomen in droge ruimte (restaurant), traphal, natte ruimte (basis badkamer/omkleedkamer boven). De ketel bevond zich in de keuken en in de de keuken was geen pleisterwerk aanwezig.

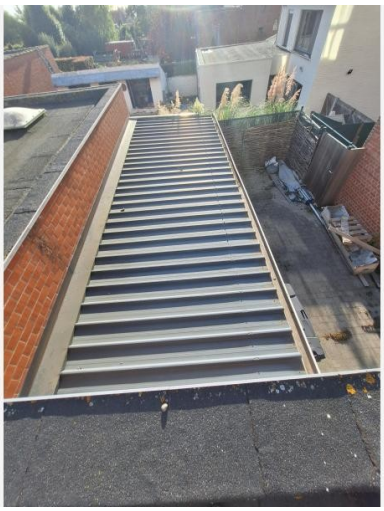
Beschrijving	Notitie	Terug te vinden op plannen
Fiche 9: Dakbedekking uit niet asbestverdachte materialen	Dakbedekking uit dakpannen, roofing (geplaatst bij de verbouwing in 2010), en metalen dakplaten	-
Fiche 10: Recente condensatieketel op gas	-	-

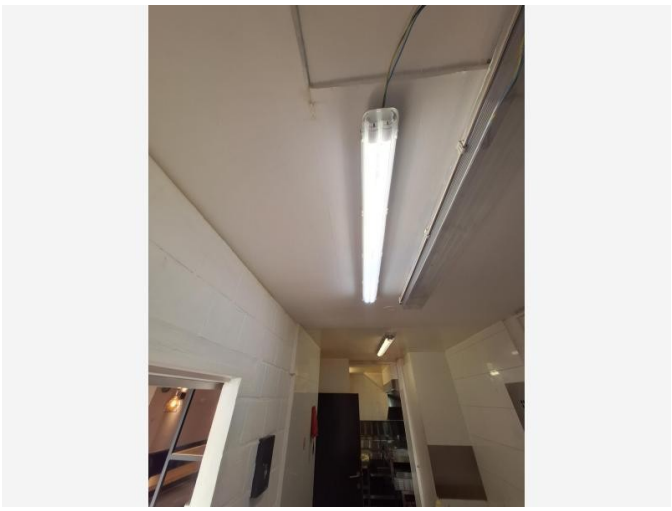
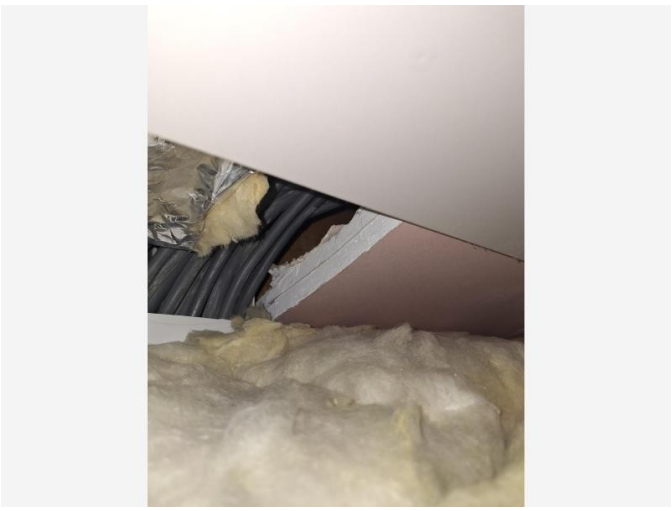
Beschrijving	Notitie	Terug te vinden op plannen
Fiche 11: Geen leidingsisolatie aanwezig	-	-
Fiche 12: Geen pleisterwerk aanwezig op plafond	Plafond is opgebouw uit gyproc platen. Geen pleisterwerk aan plafond aanwezig	-
Fiche 13: Geen lift aanwezig	-	-
