Asbestinventarisattest

Van Eycklei 21/301, 2018 Antwerpen

Attestnummer : **20260825-000103.000**
Uitgegeven op : **25.08.2026**
Geldig tot : **25.08.2036**

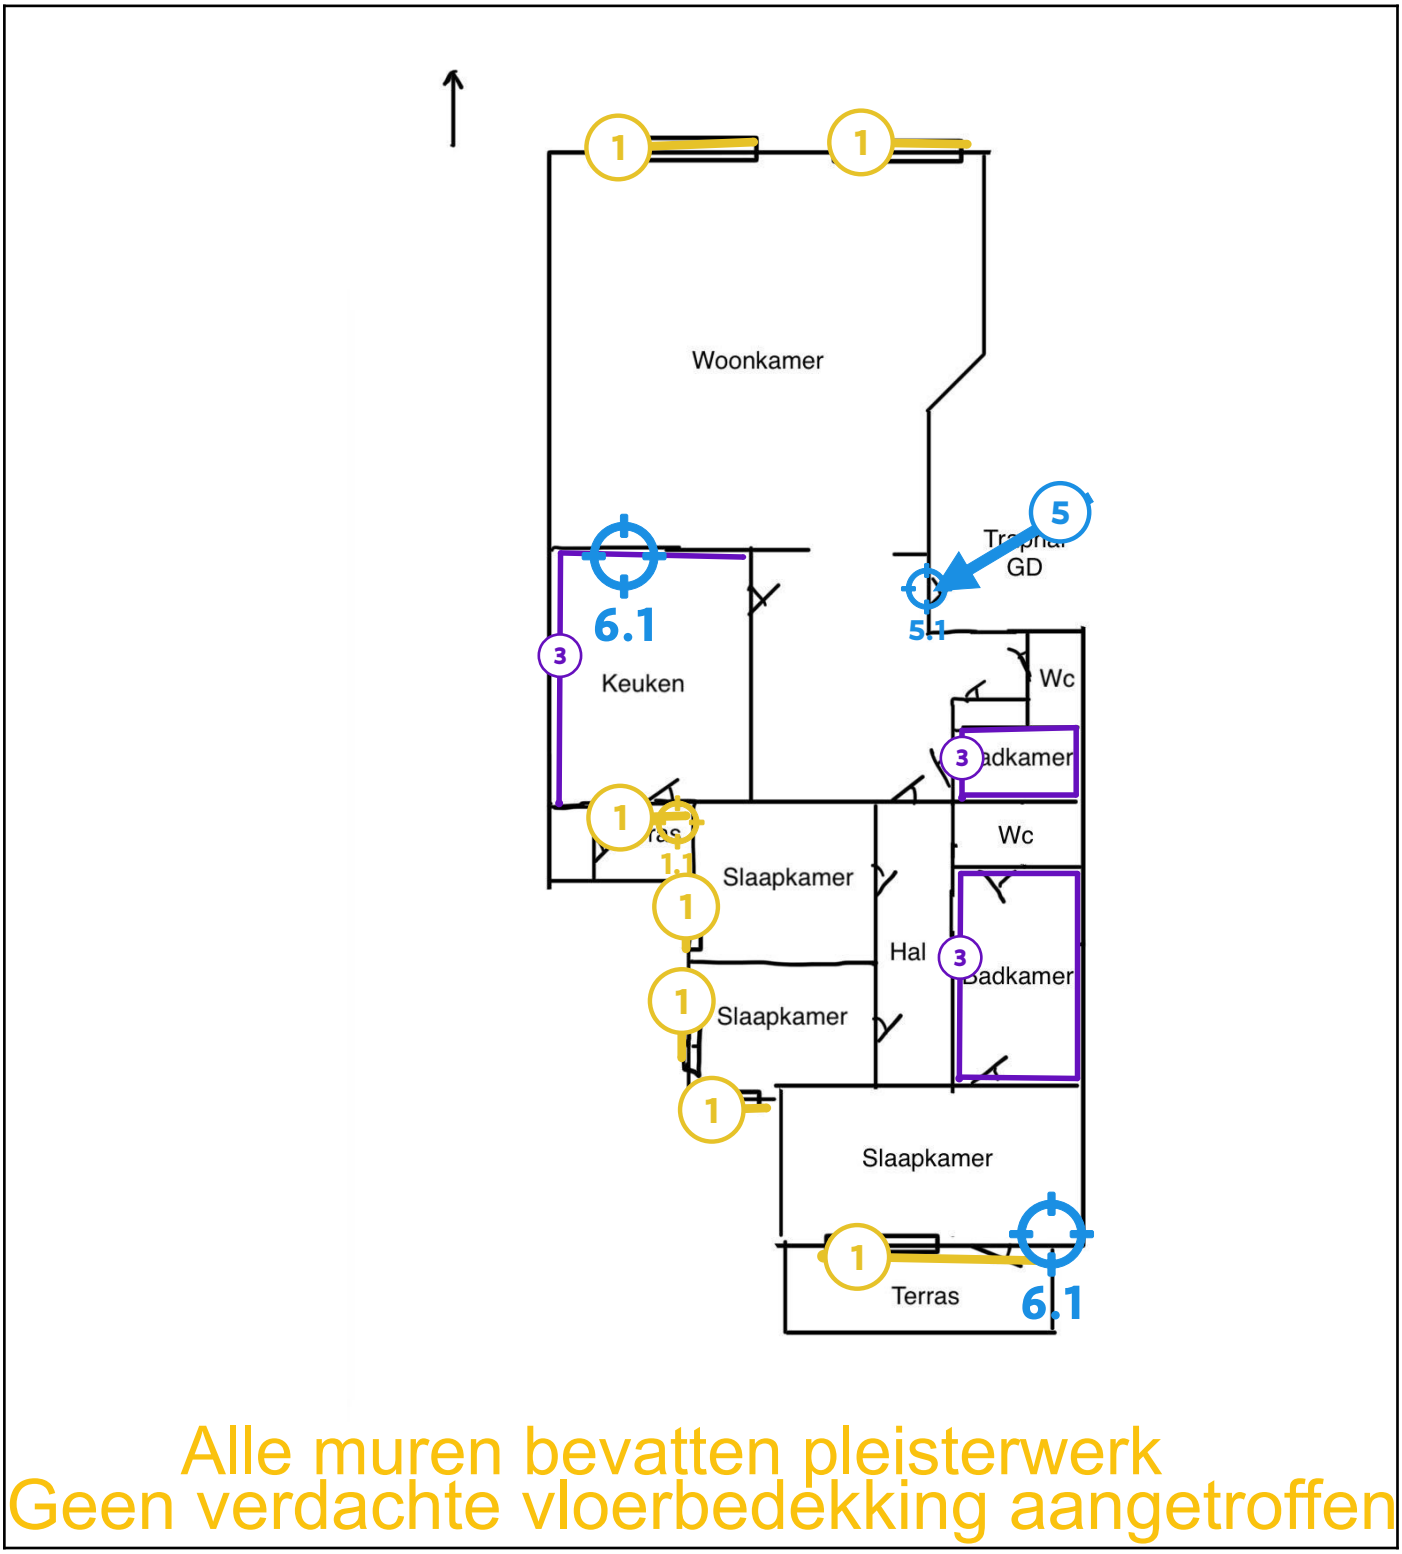
Plan 1.1: Appartement

Beschrijving	Type	Actie
1. Mastiek/kit tussen muur en profiel buiten	Asbestmateriaal	Zorgvuldig beheren

1.1 Code: M03	Puntmonster	-
2. Vloerbedekking - Niet verdacht	Advies	-
3. Tegellijm achter wandtegels & plinten	Advies	-
5. Cementplaat branddeur	Geen asbest	-
5.1 Code: M04	Puntmonster	-
6. Pleisterwerk wanden	Geen asbest	-
6.1 Code: M01	Mengmonster	-

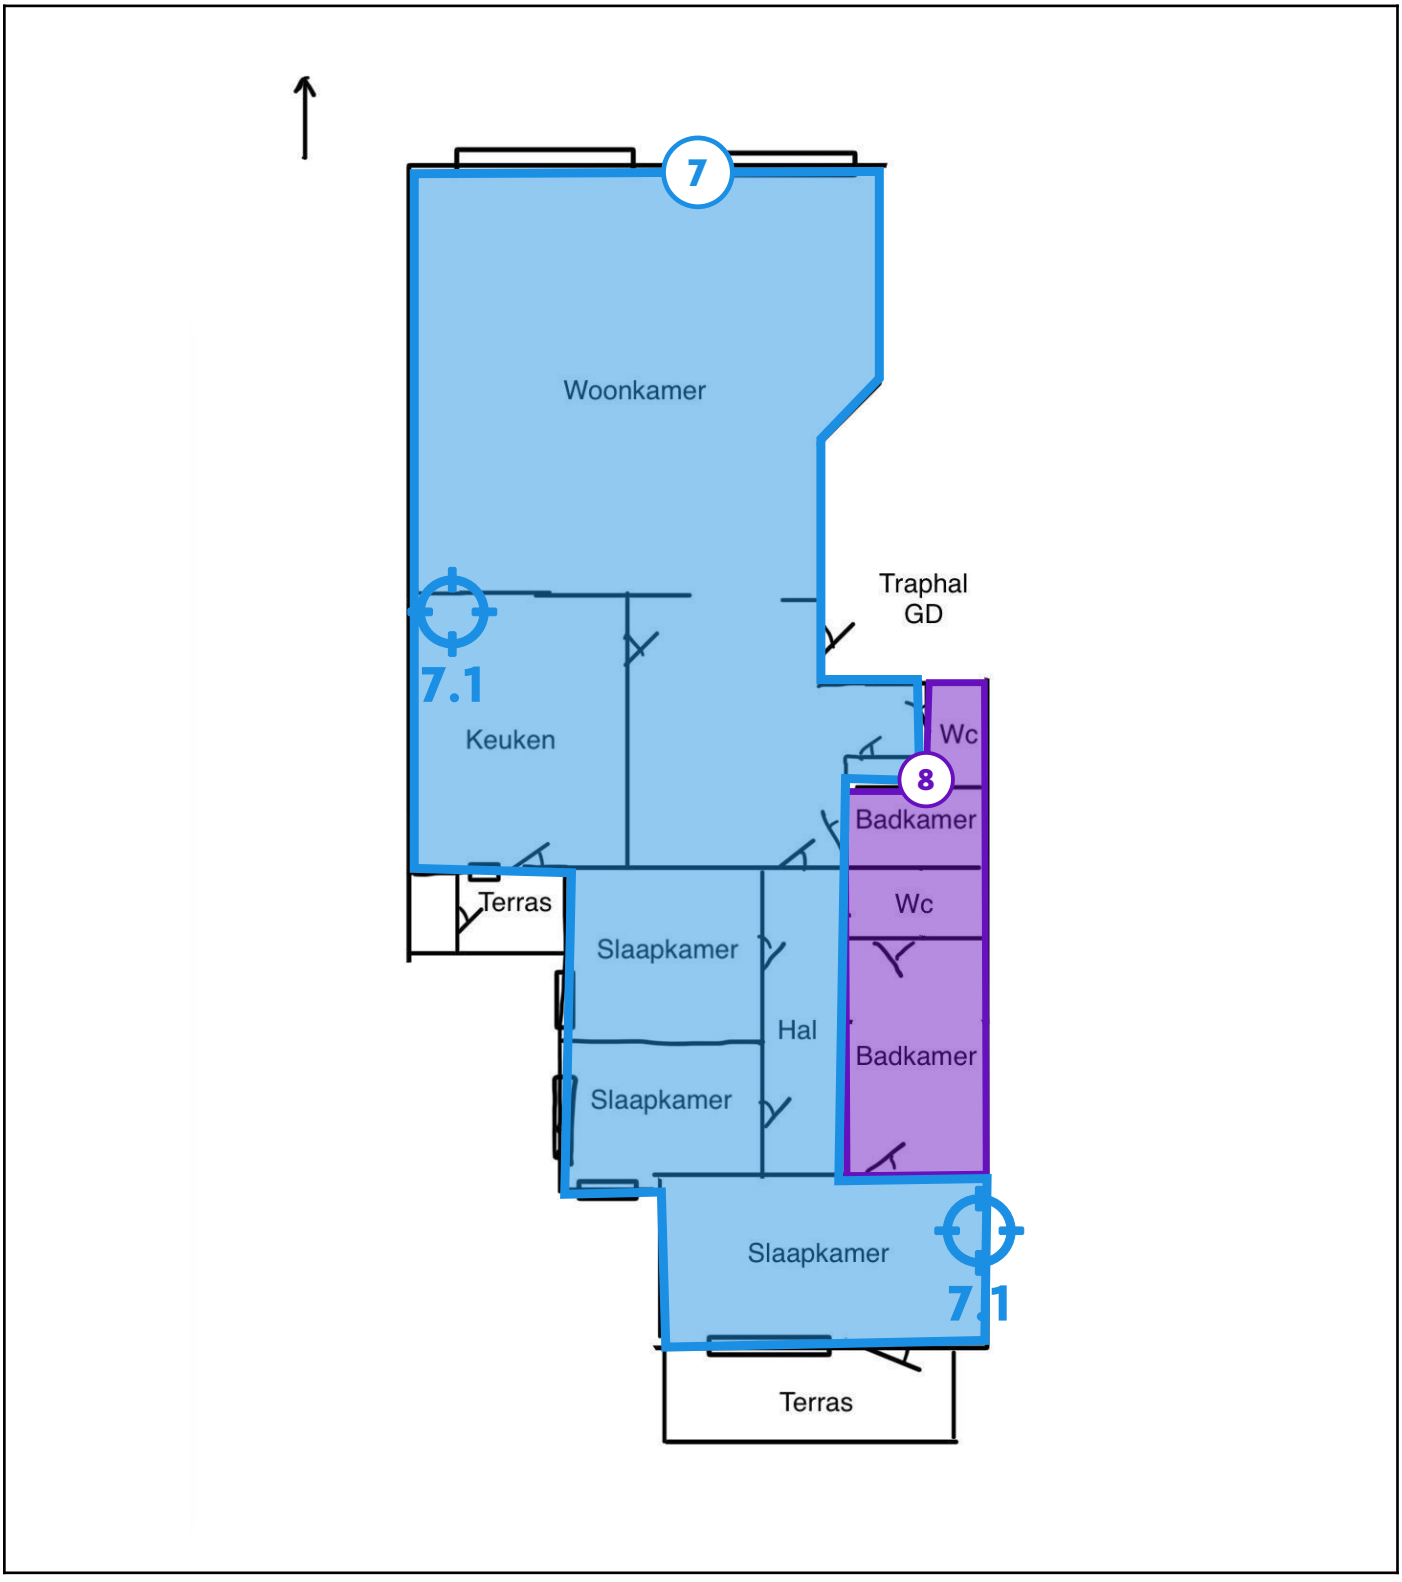
Plan 1.2: Appartement

Beschrijving	Type	Actie
7. Pleisterwerk plafonds	Geen asbest	-

7.1 Code: M02	Mengmonster	-
8. Plafondafwerking in gipskarton/hout/pvc	Overige ruimte of materiaal	-

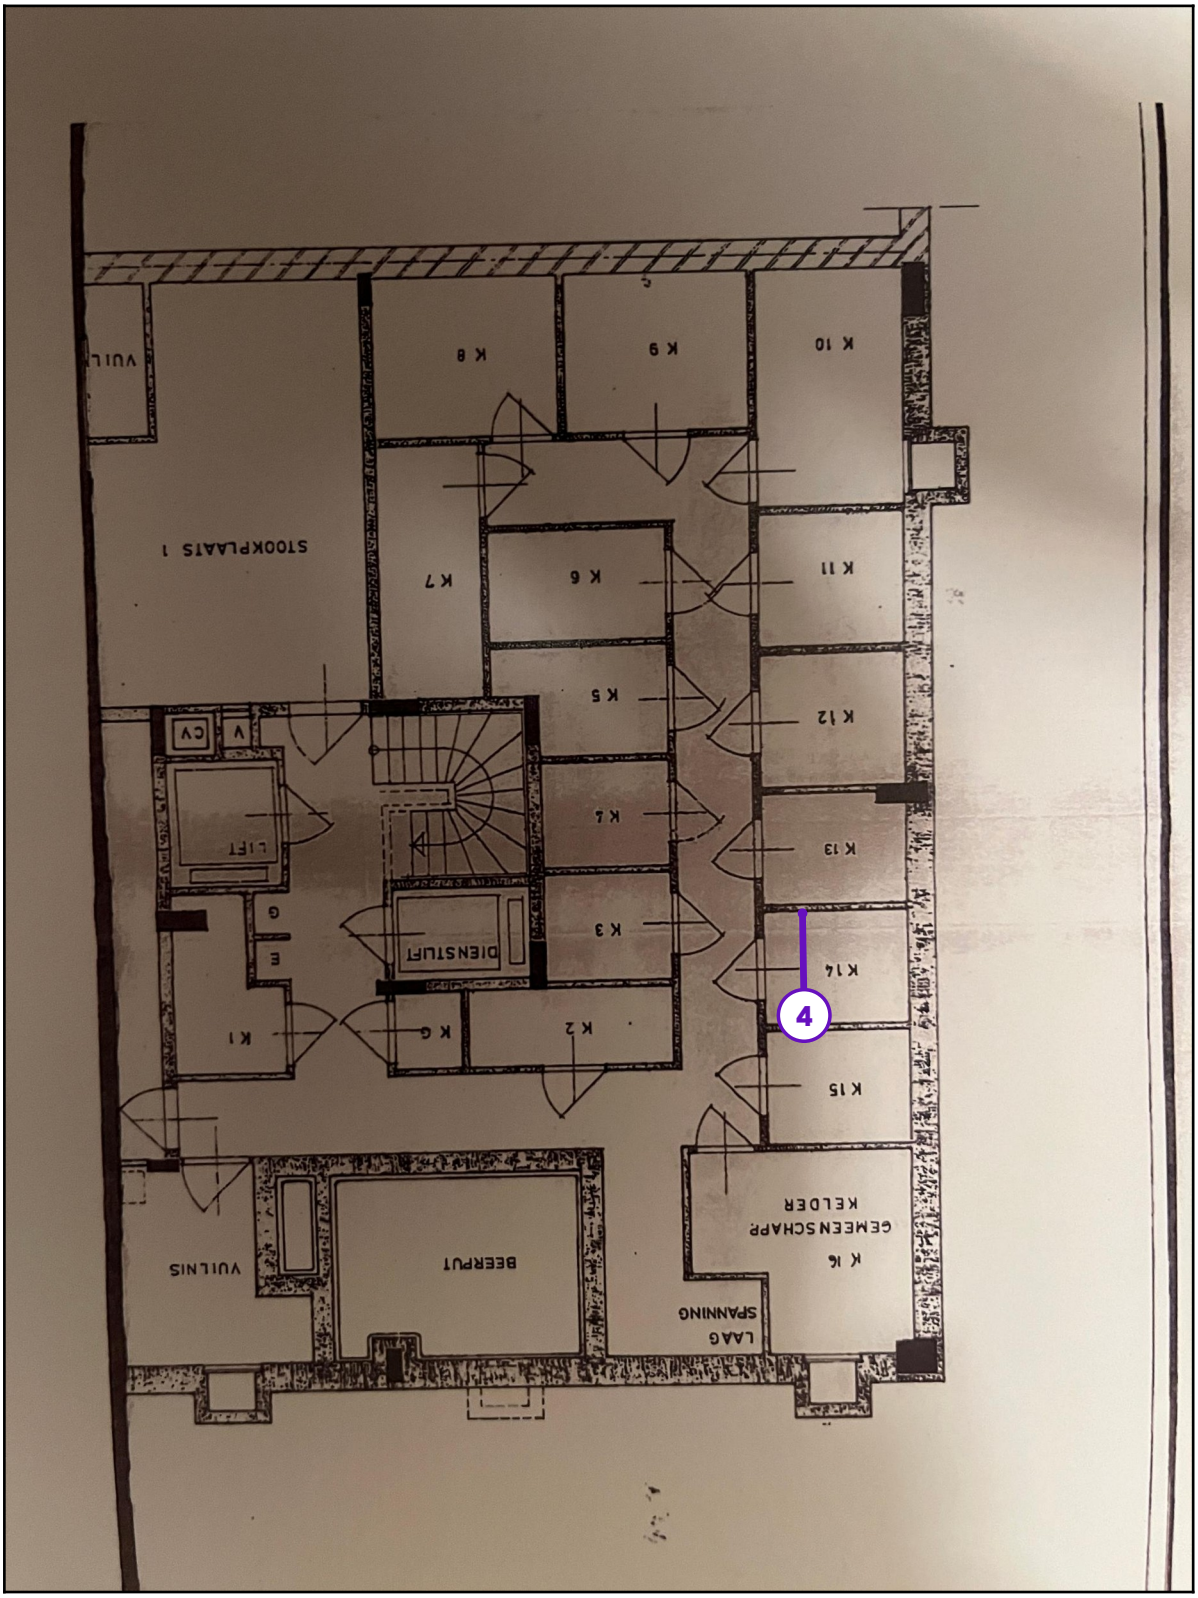
Plan 1.3: Kelderbering 14

4. Leidingisolatie gips	Advies	-

De leidingisolatie behoort tot de collectieve verwarming. Deze bevat vermoedelijk asbest. Deze zal bemonsterd worden op het attest gemeenschappelijke delen.

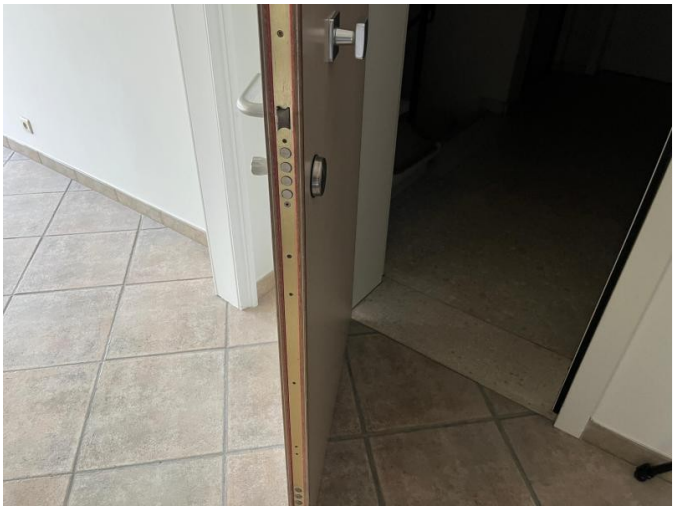
Fiche 5: Cementplaat branddeur

Geen asbest

#	Type	Referentie	Resultaat
5.1	Puntmonster	M04	Geen asbest
