Asbestinventarisattest

Weidestraat 2, 9200 Dendermonde

Attestnummer : **20260805-000176.000**
Uitgegeven op : **05.08.2026**
Geldig tot : **05.08.2036**

Asbestveilig (maar niet asbestvrij)

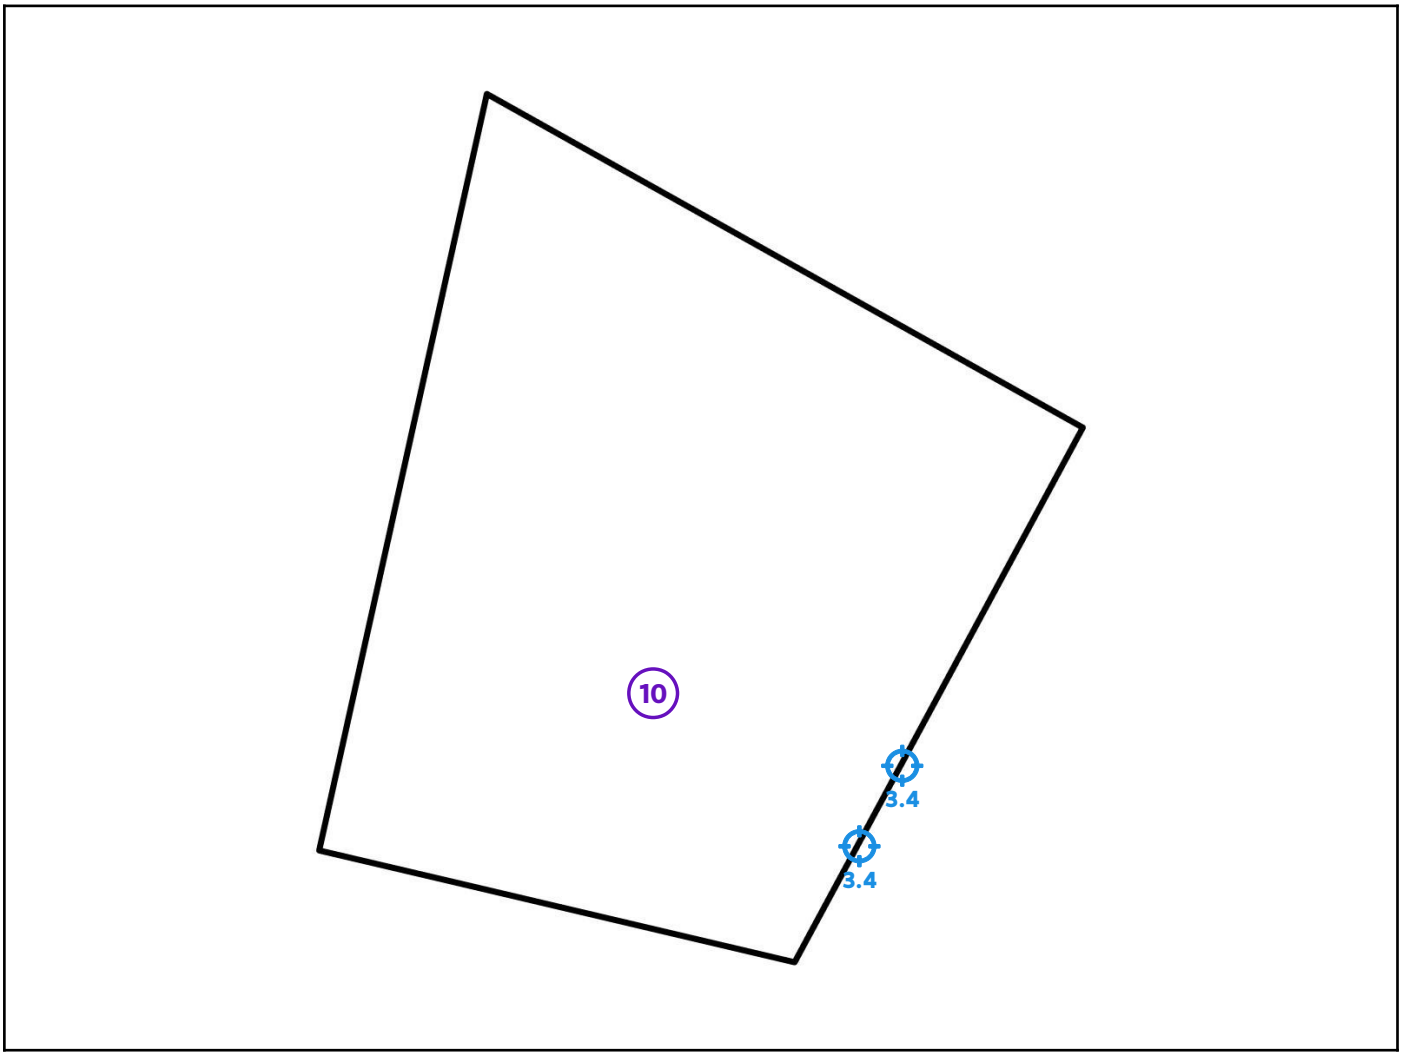
Plan 1.1: Kelderplan

Beschrijving	Type	Actie
3. Pleisterwerk muren	Geen asbest	-
3.4 Code: 20231099-17-15-1_004	Mengmonster	-
10. Leidingisolatie	Overige ruimte of materiaal	-

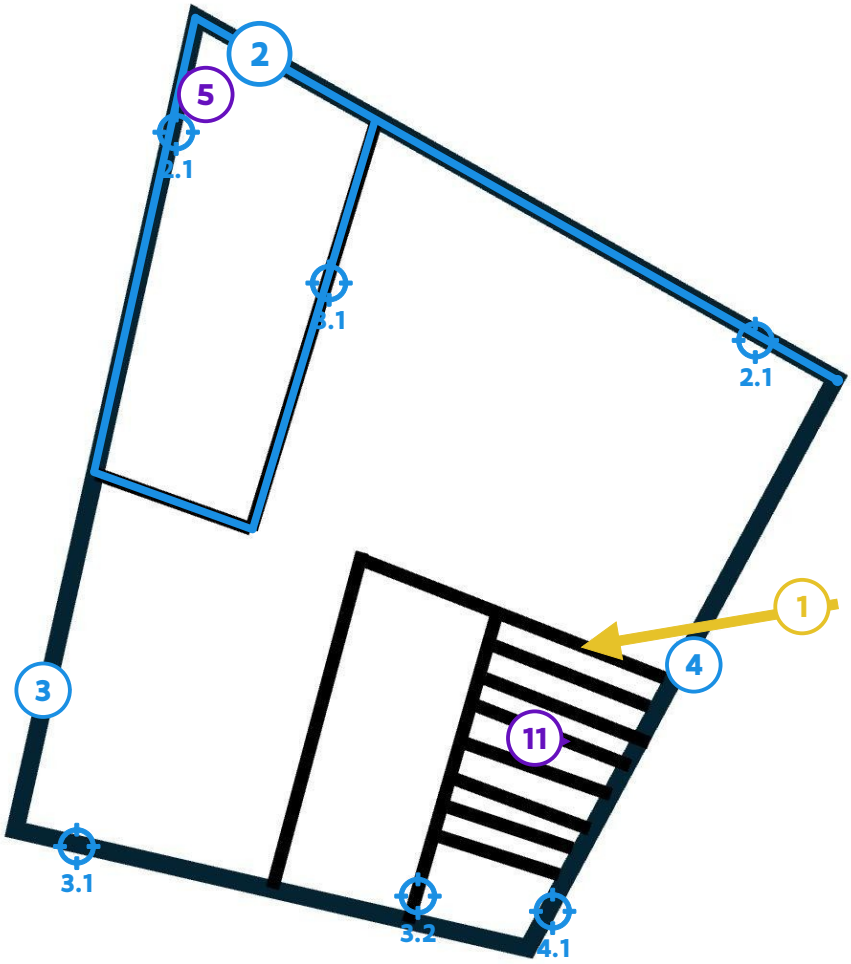
Plan 1.2: Gelijkvloers

Beschrijving	Type	Actie
1. Masal dorpelsteen	Asbestmateriaal	Zorgvuldig beheren
2. Tegellijm	Geen asbest	-
2.1 Code: 20231099-17-15-1_006	Mengmonster	-
3. Pleisterwerk muren	Geen asbest	-
3.1 Code: 20231099-17-15-1_001	Mengmonster	-

3.2 Code: 20231099-17-15-1_002	Mengmonster	-
4. Mastiek schrijnwerk/gevel	Geen asbest	-
4.1 Code: 20231099-17-15-1_005	Puntmonster	-
5. Vernieuwde stookketel	Overige ruimte of materiaal	-
11. Liftinstallatie	Overige ruimte of materiaal	-

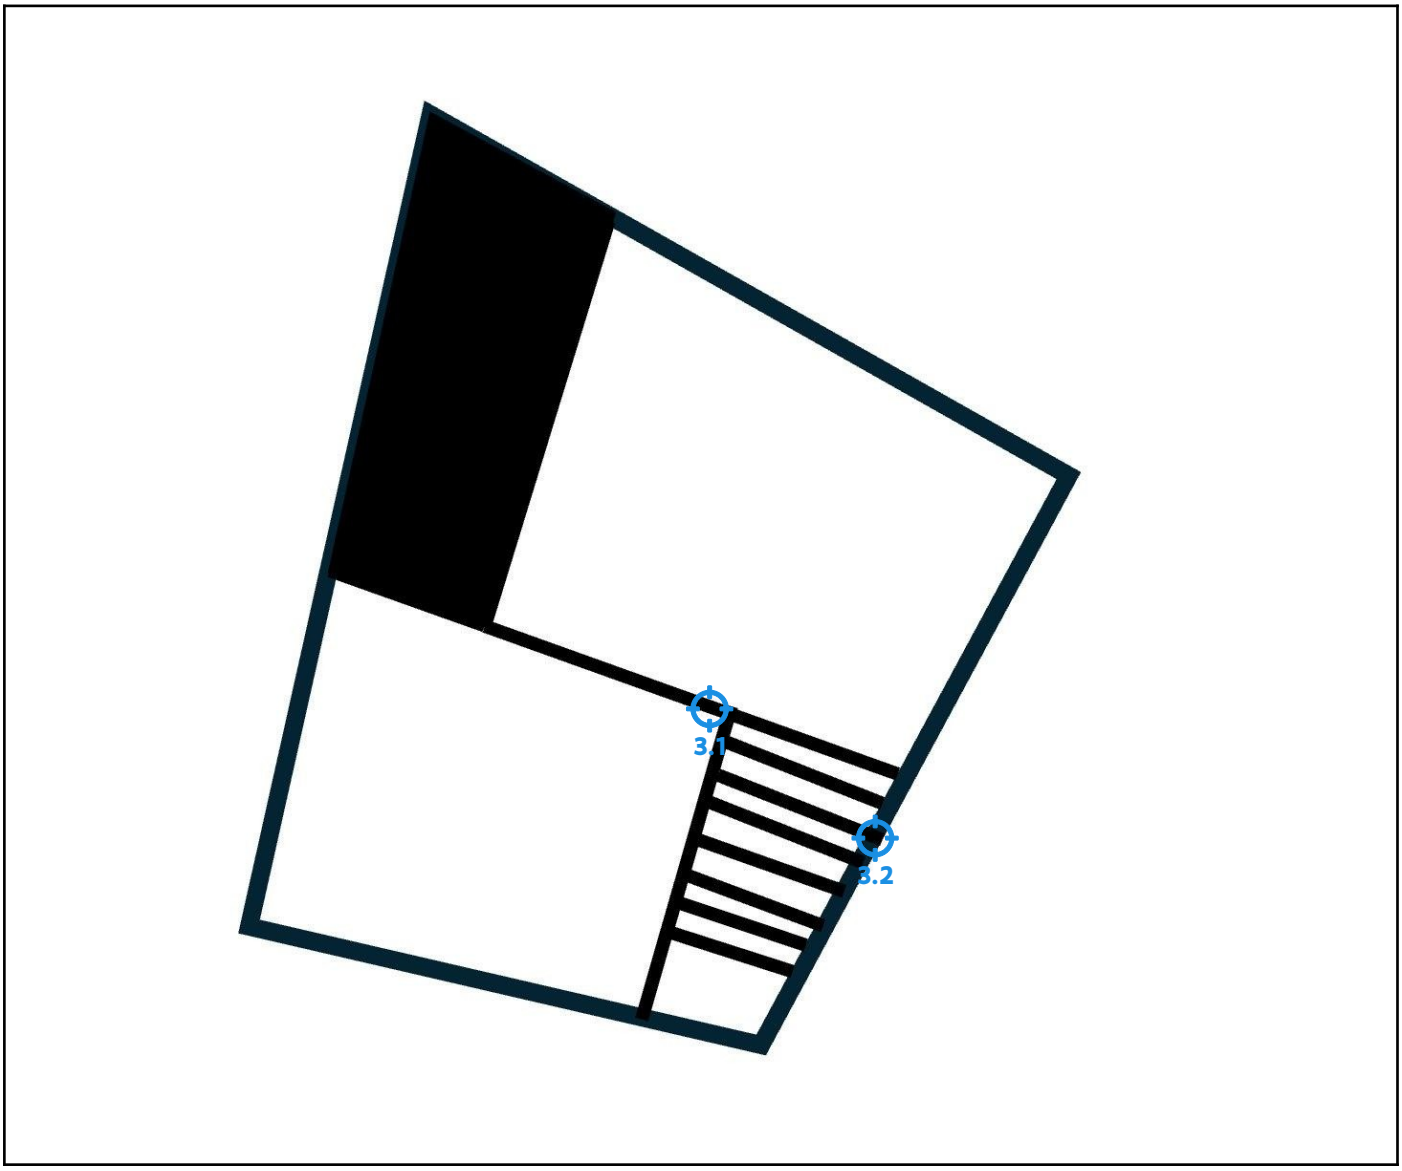
Plan 1.3: Eerste verdieping

Beschrijving	Type	Actie
3. Pleisterwerk muren	Geen asbest	-
3.1 Code: 20231099-17-15-1_001	Mengmonster	-
3.2 Code: 20231099-17-15-1_002	Mengmonster	-

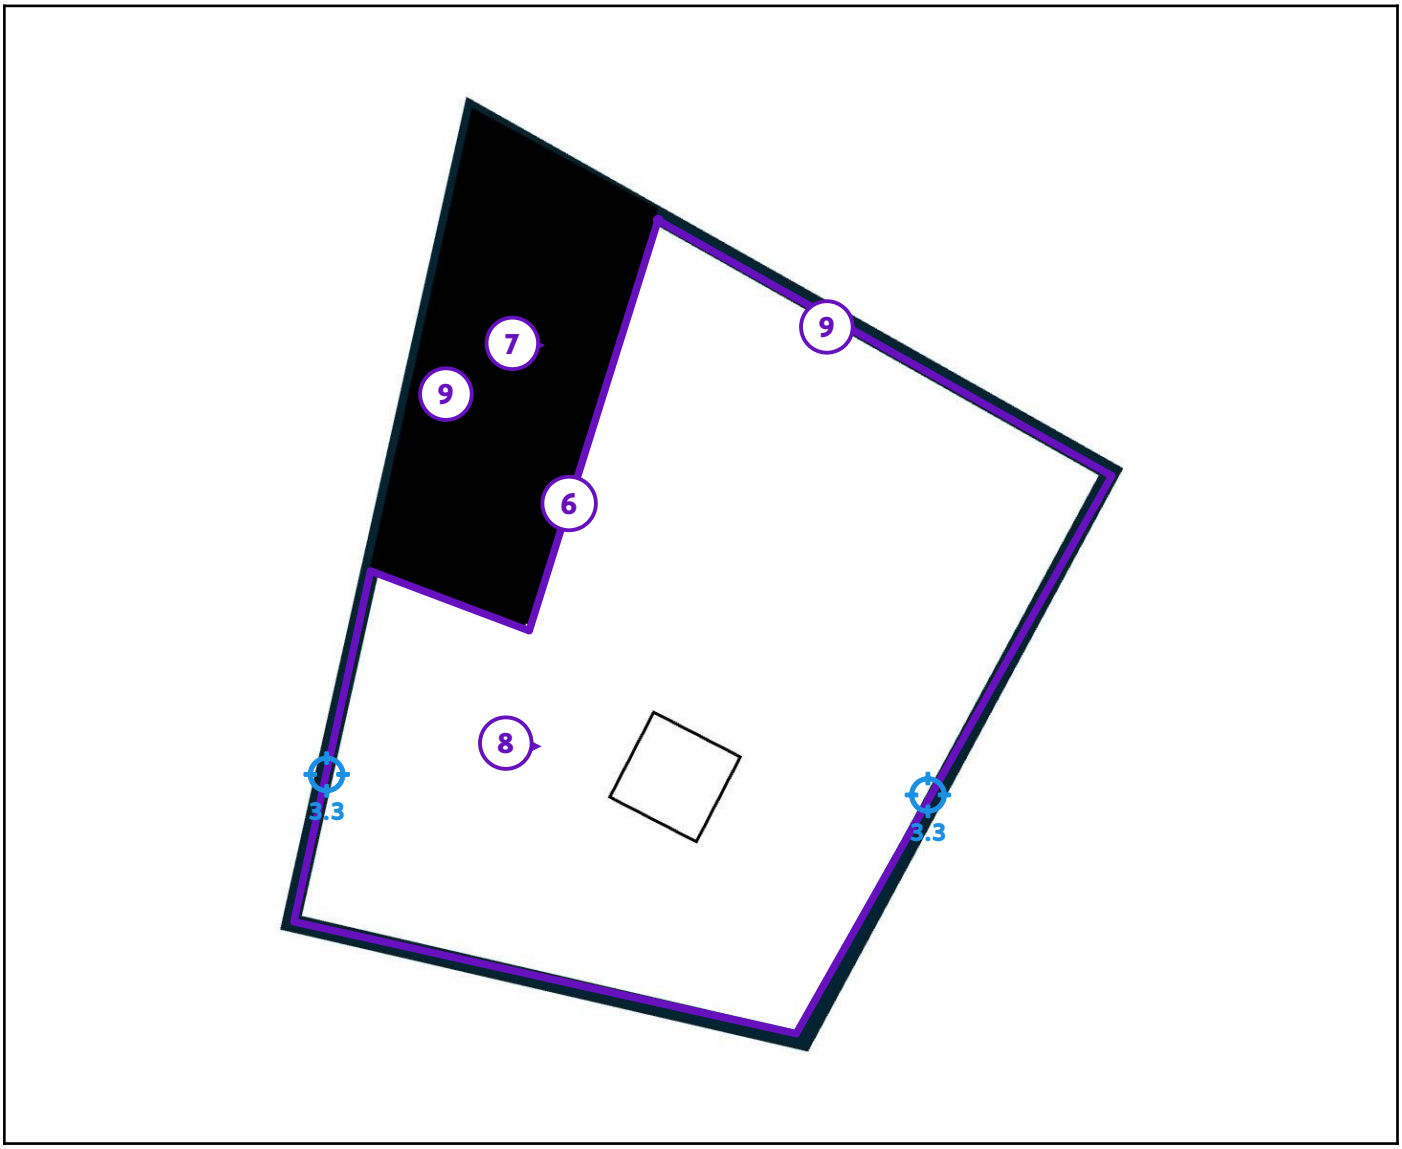
Plan 1.4: Zolder

Beschrijving	Type	Actie
3. Pleisterwerk muren	Geen asbest	-
3.3 Code: 20231099-17-15-1_003	Mengmonster	-
6. Onderdak	Overige ruimte of materiaal	-
7. Dakbedekking plat dak	Overige ruimte of materiaal	-
8. Dakbedekking woning: dakpannen	Overige ruimte of materiaal	-
9. Rookgaskanalen	Overige ruimte of materiaal	-

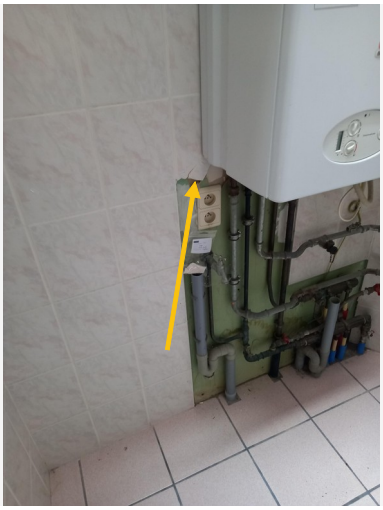
Fiche 2: Tegellijm

Geen asbest

#	Type	Referentie	Resultaat
2.1	Mengmonster	20231099-17-15-1_006	Geen asbest

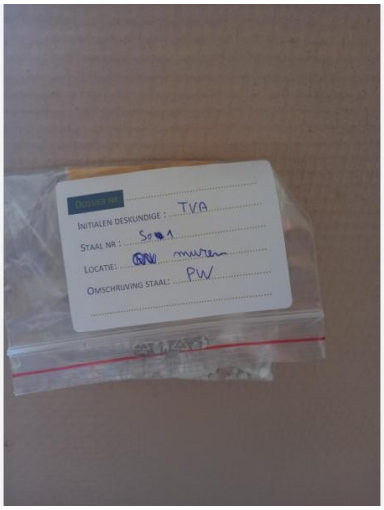
Fiche 3: Pleisterwerk muren

Geen asbest

#	Type	Referentie	Resultaat
3.1	Mengmonster	20231099-17-15-1_001	Geen asbest
3.2	Mengmonster	20231099-17-15-1_002	Geen asbest
3.3	Mengmonster	20231099-17-15-1_003	Geen asbest
3.4	Mengmonster	20231099-17-15-1_004	Geen asbest
