Asbestinventarisattest

Koning Boudewijnlaan 31, 9200 Dendermonde

Attestnummer : **20260717-000265.000**
Uitgegeven op : **17.07.2026**
Geldig tot : **17.07.2031**

Niet-asbestveilig

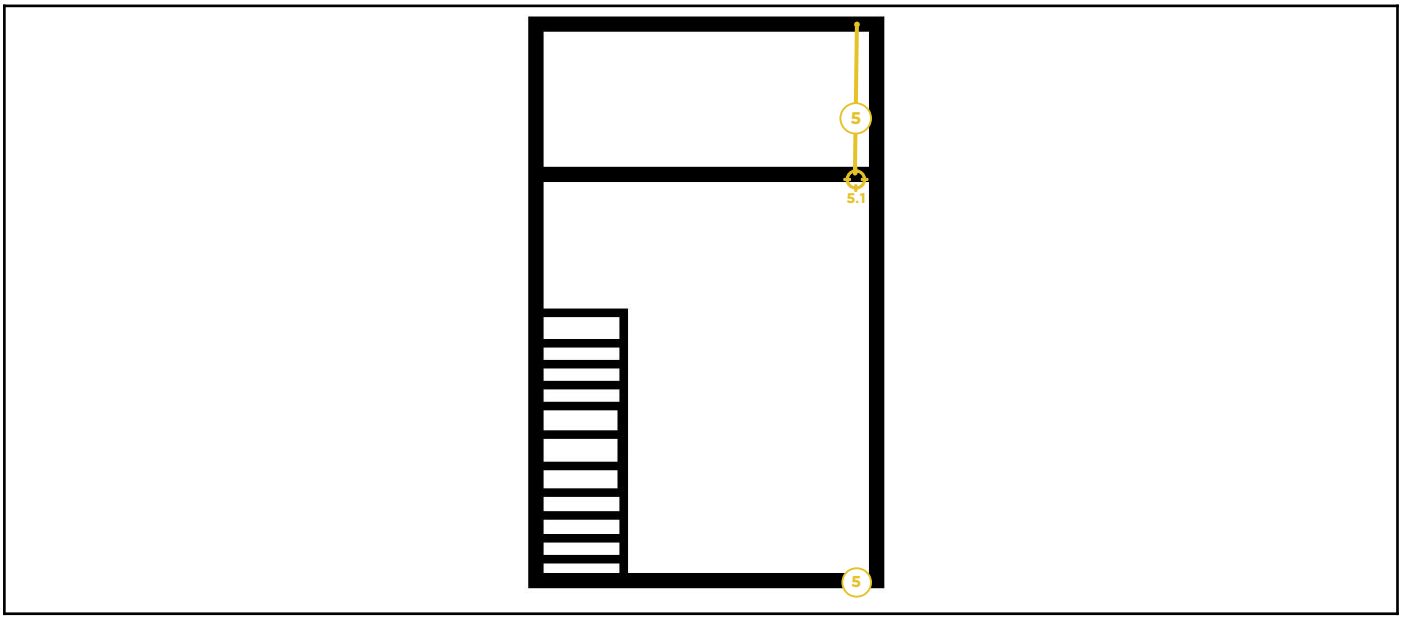
Plan 1.1: Kelder

Beschrijving	Type	Actie
5. Asbestcement doorvoer/leiding	Asbestmateriaal	Zorgvuldig beheren
5.1 Code: 20231099-17-15-2_002	Puntmonster	-

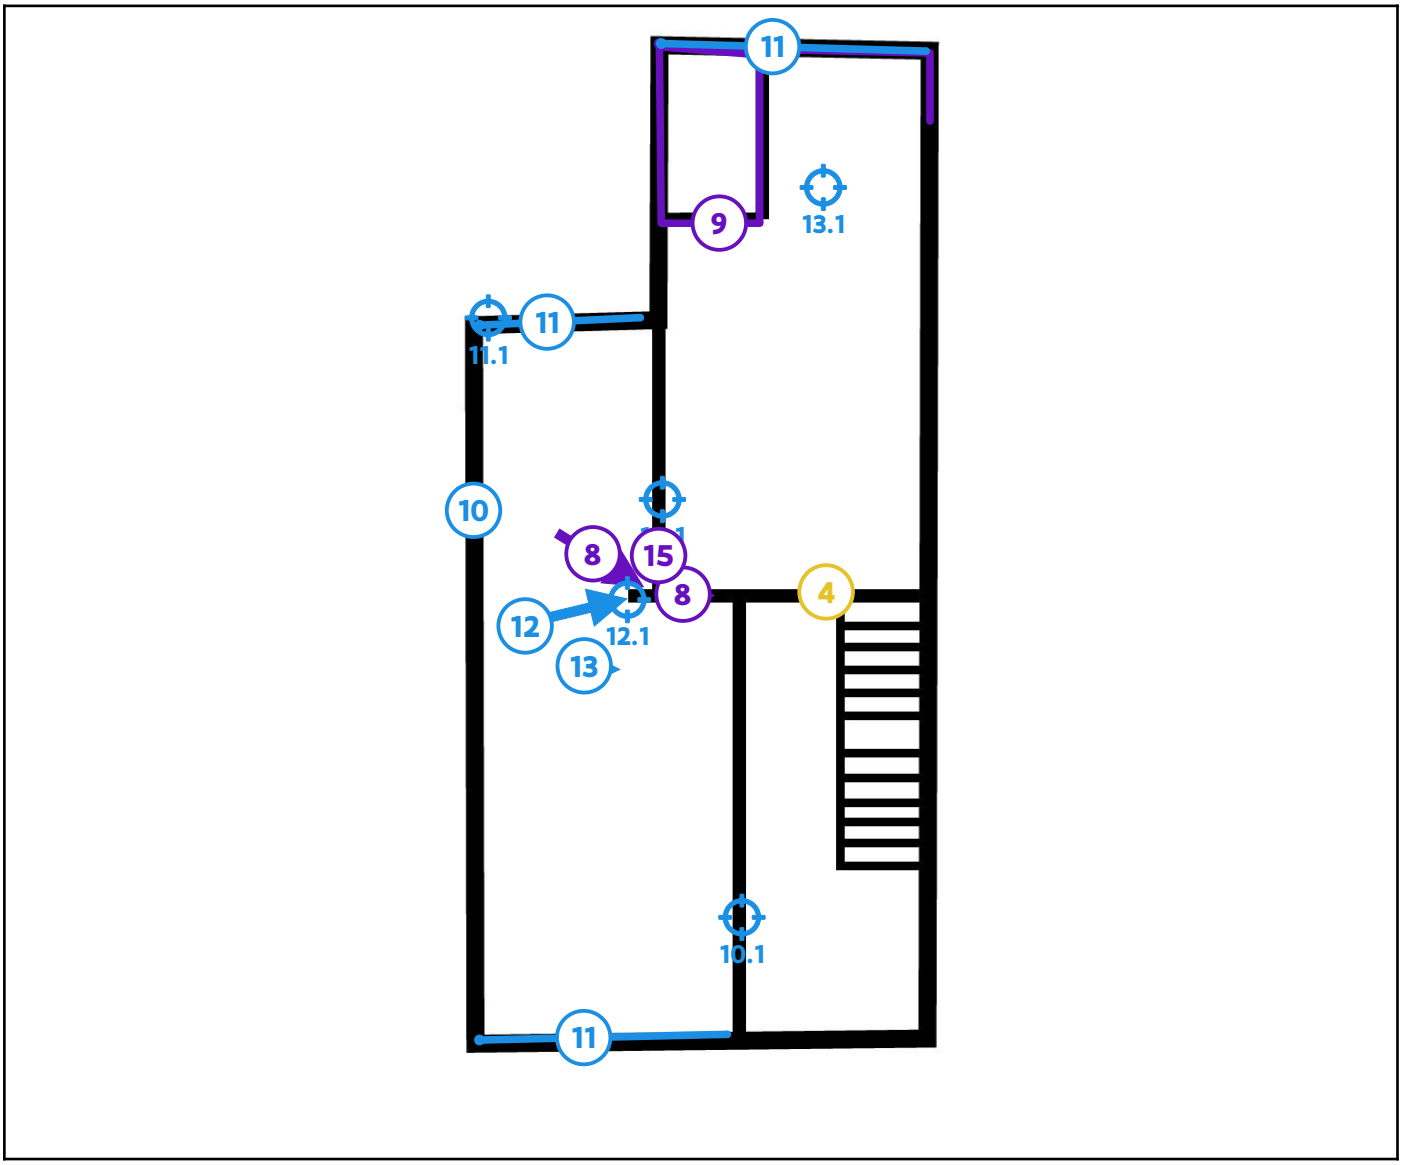
Plan 1.2: Gelijkvloers

Beschrijving	Type	Actie
4. Bakeliet lichtschakelaar	Asbestmateriaal	Zorgvuldig beheren
8. Metalen roetschuiven	Advies	-
9. Faïencetegels	Advies	-
10. Pleisterwerk muren	Geen asbest	-
10.1 Code: 20231099-17-15-2_003	Mengmonster	-

11. Mastiek schrijnwerk/gevel	Geen asbest	-
11.1 Code: 20231099-17-15-2_006	Puntmonster	-
12. cement afsmeerlaag	Geen asbest	-
12.1 Code: 20231099-17-15-2_005	Puntmonster	-
13. Pleisterwerk plafond	Geen asbest	-
13.1 Code: 20231099-17-15-2_004	Mengmonster	-
15. Vernieuwde stookketel Vaillant	Overige ruimte of materiaal	-

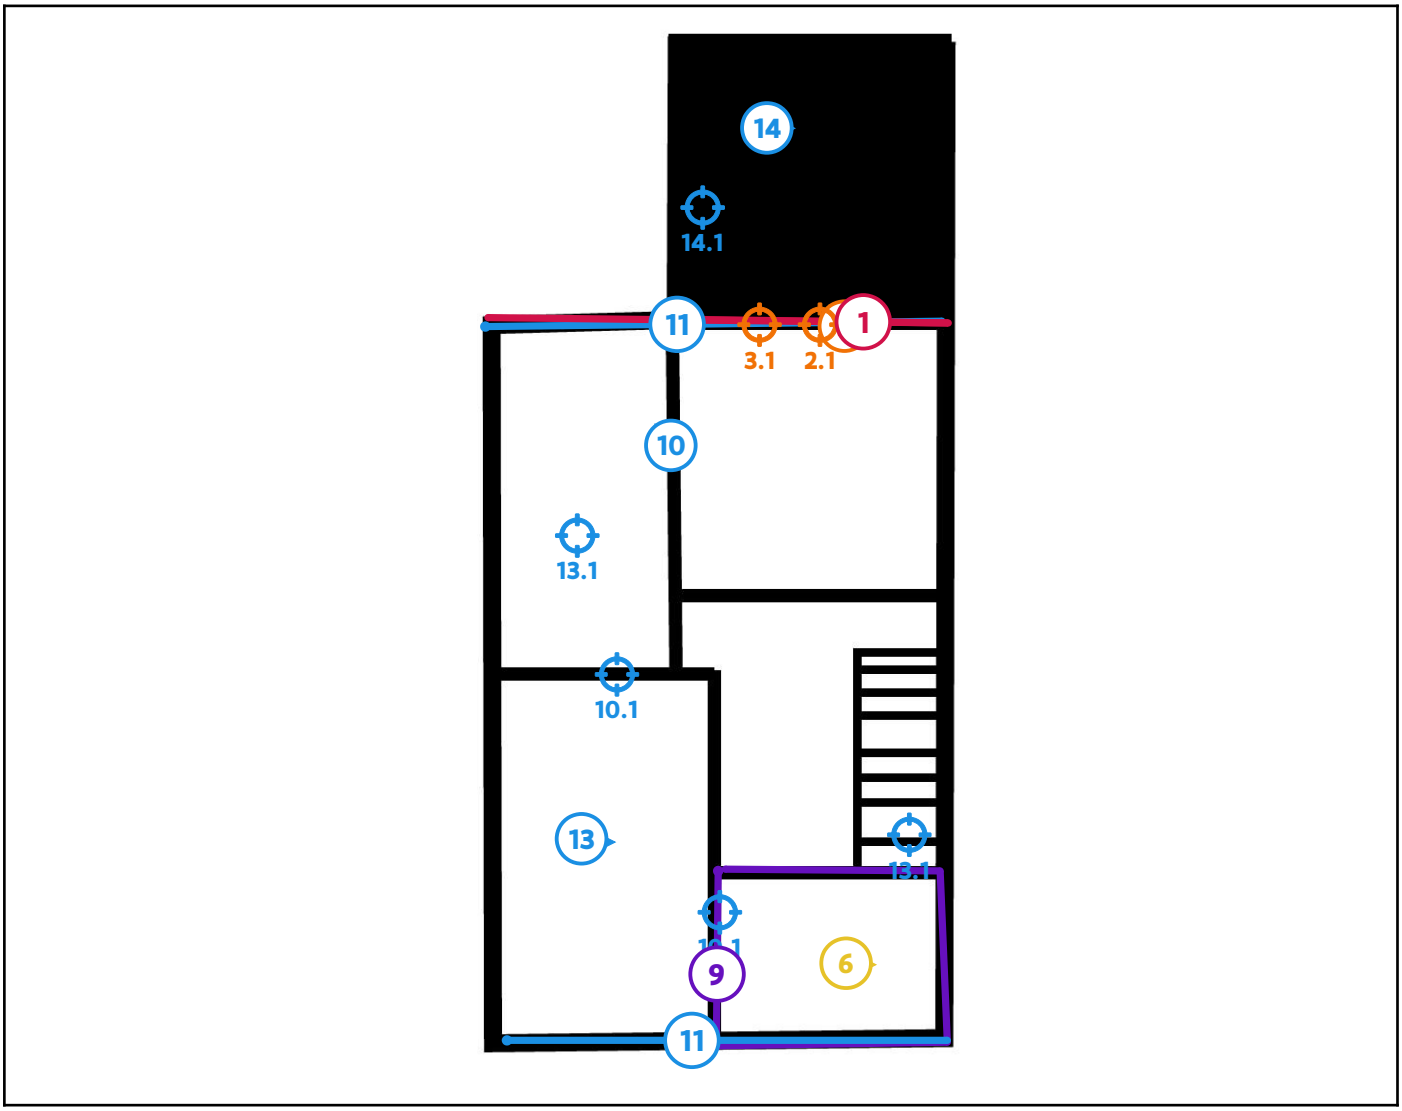
Plan 1.3: Verdieping 1

Beschrijving	Type	Actie
1. Dakgoten hellende daken tuinhuis en woning	Asbestmateriaal	Dringend verwijderen
2. Gevelleien dakkapel	Asbestmateriaal	Verwijderen
2.1 Code: 20231099-17-15-2_008	Puntmonster	-
3. Dakbedekking	Asbestmateriaal	Verwijderen
3.1 Code: 20231099-17-15-2_001	Puntmonster	-
6. Glasal badkuipinkasting	Asbestmateriaal	Zorgvuldig beheren

9. Faïencetegels	Advies	-
10. Pleisterwerk muren	Geen asbest	-
10.1 Code: 20231099-17-15-2_003	Mengmonster	-
11. Mastiek schrijnwerk/gevel	Geen asbest	-
13. Pleisterwerk plafond	Geen asbest	-
13.1 Code: 20231099-17-15-2_004	Mengmonster	-
14. Roofing dak	Geen asbest	-
14.1 Code: 20231099-17-15-2_007	Puntmonster	-

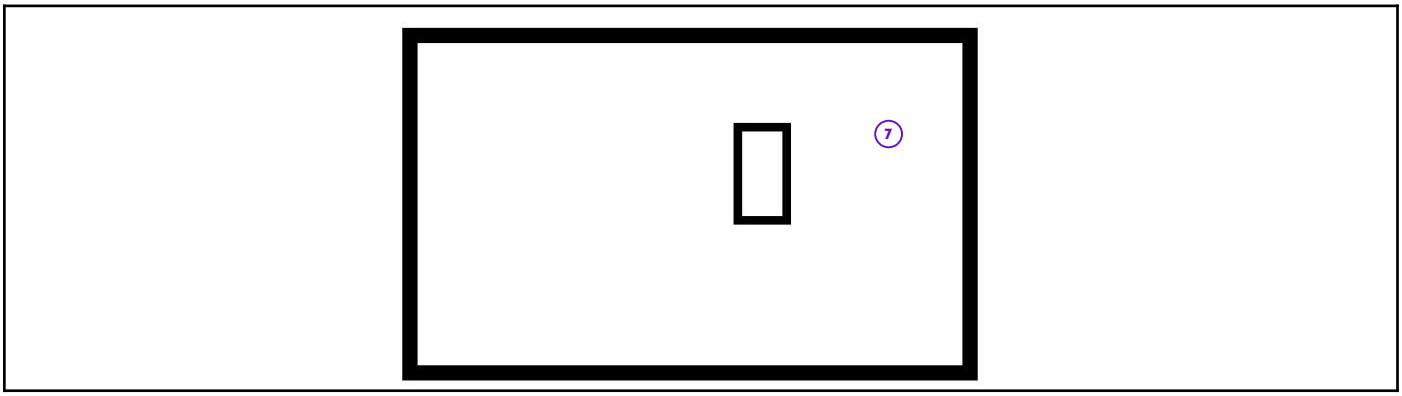
Plan 1.4: Zolder en dak

Beschrijving	Type	Actie
7. Rookgaskanalen	Beperking	-

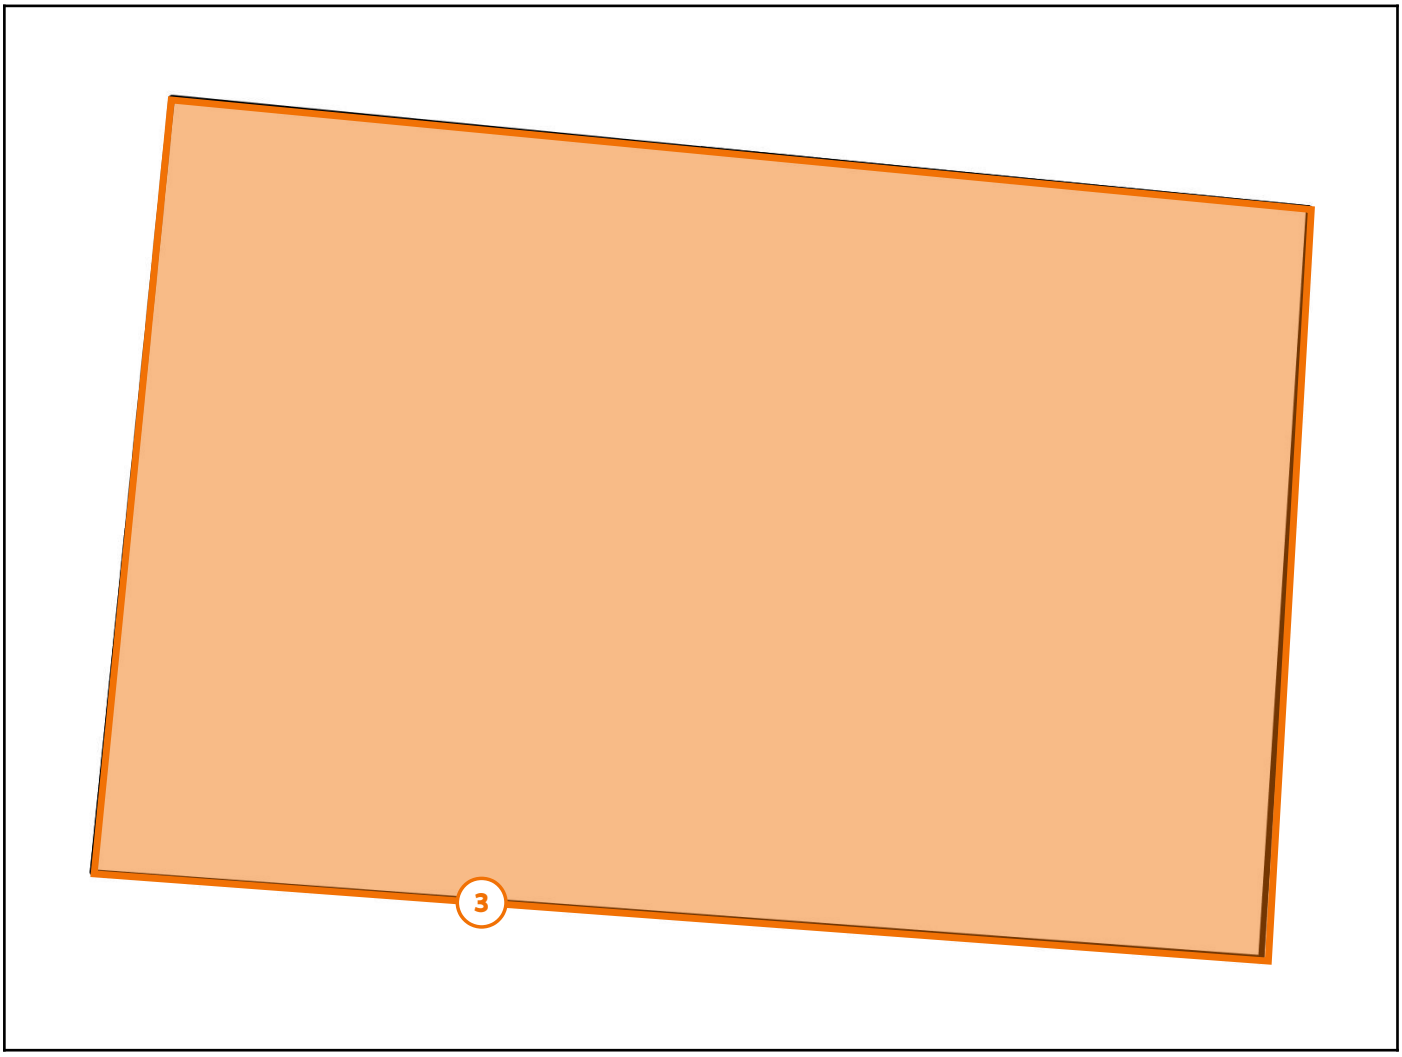
Plan 2.2: Dak

Beschrijving	Type	Actie
3. Dakbedekking	Asbestmateriaal	Verwijderen

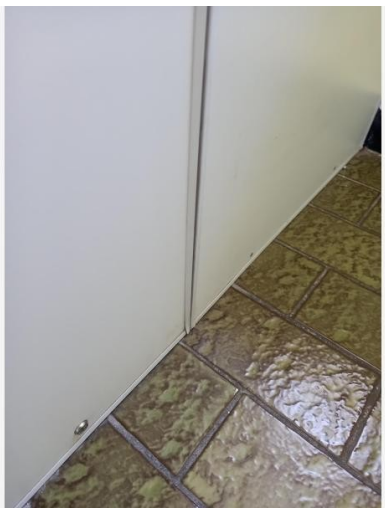
Asbestmateriaal

Beschrijving	Glasal badkuipinkasting
Omgeving	Binnen
Primaire drager	badkuip
Asbestmateriaal	Plaat, paneel, tablet - Geëmailleerd, type Glasal
Bindmiddel van asbestmateriaal	Cement
Gebondenheid op basis van bindmiddel	Hecht
Hoeveelheid (oppervlakte - dikte - aantal)	• 6,00 m^2 - 0,50 cm - 1 stuk
Totaal volume	0,03 m^3
Eenvoudig bereikbaar	Ja
Bevestigingswijze	• Geschroefd
Identificatiemethode	De asbestdeskundige beoordeelt het materiaal als asbestverdacht en dus asbesthoudend, en dit zonder monstername. Motivatie: De monstername brengt andere schade aan dan schade die inherent is aan de monstername.
Destructieve handeling voor identificatie	Nee

- Eenvoudige handelingen: enkel door erkend asbestverwijderaar
  "Het zorgvuldig fixeren van de bron, waarna deze voorzichtig wordt losgeschroefd en zonder schade of breuk wordt verwijderd. De onderliggende spanten worden grondig gereinigd met een stofzuiger uitgerust met een absoluutfilter, gevolgd door het afnemen van oppervlakken met vochtige doeken. De werkzaamheden worden uitgevoerd door gekwalificeerd personeel (minimaal 8 uur opleiding) of door een erkend saneringsbedrijf. Alle werkzaamheden worden uitgevoerd conform de richtlijnen uit de CODEX, Boek VI, Titel 3. Het werken moet gemeld worden en het werkplan/-methode, melding dient vooraf ter goedkeuring te worden voorgelegd aan de FOD WASO.

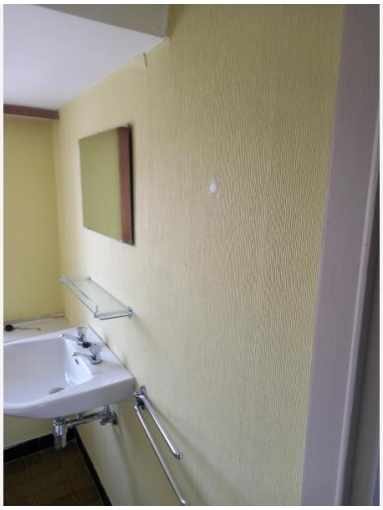
Fiche 10: Pleisterwerk muren

Geen asbest

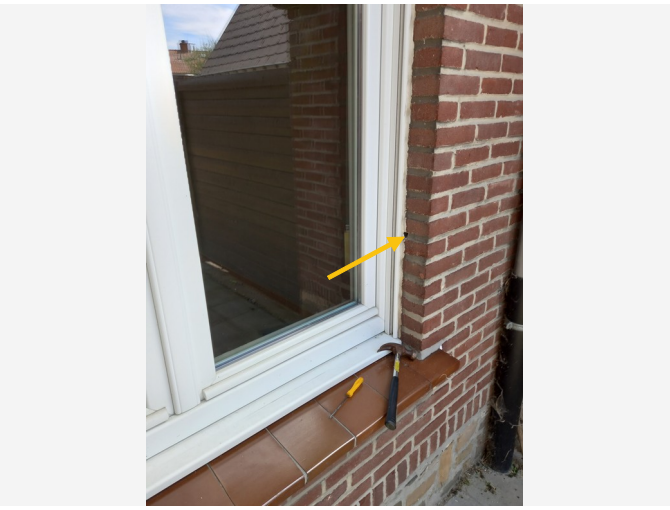
Fiche 11: Mastiek schrijnwerk/gevel

Geen asbest

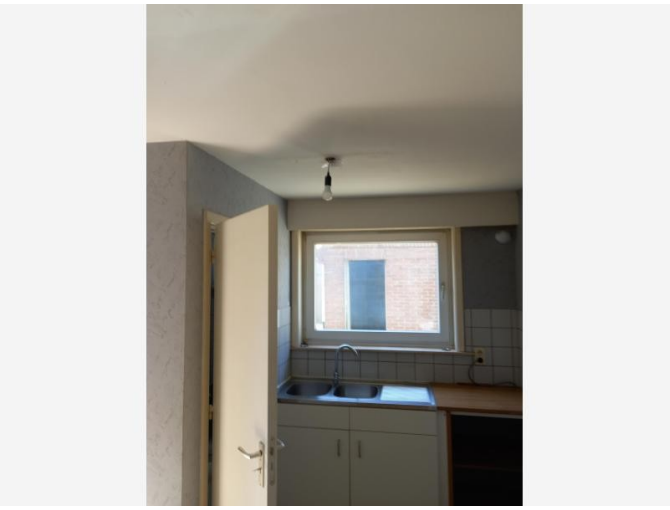
Fiche 13: Pleisterwerk plafond

Geen asbest

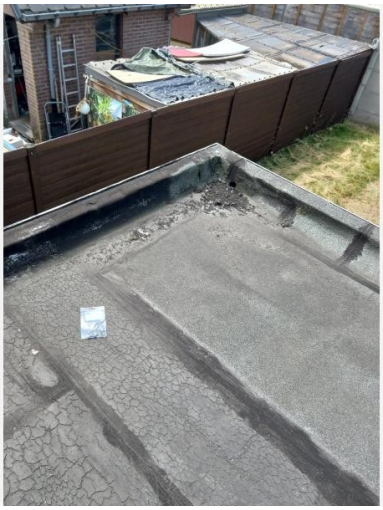
Fiche 14: Roofing dak

Geen asbest

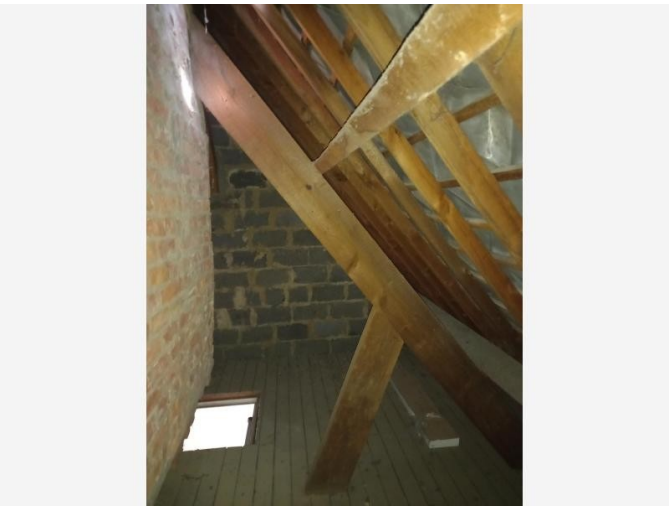
Beschrijving	Notitie	Terug te vinden op plannen
Fiche 16: Geen leidingisolatie aanwezig	-	-
Fiche 17: Geen lift aanwezig	-	-
Fiche 18: Onderdak	-	-
