Asbestinventarisattest

Stenenbrug 10/801, 2140 Antwerpen

Attestnummer : **20261019-000009.000**
Uitgegeven op : **19.10.2026**
Geldig tot : **19.10.2036**

Zone 1: Dakappartement

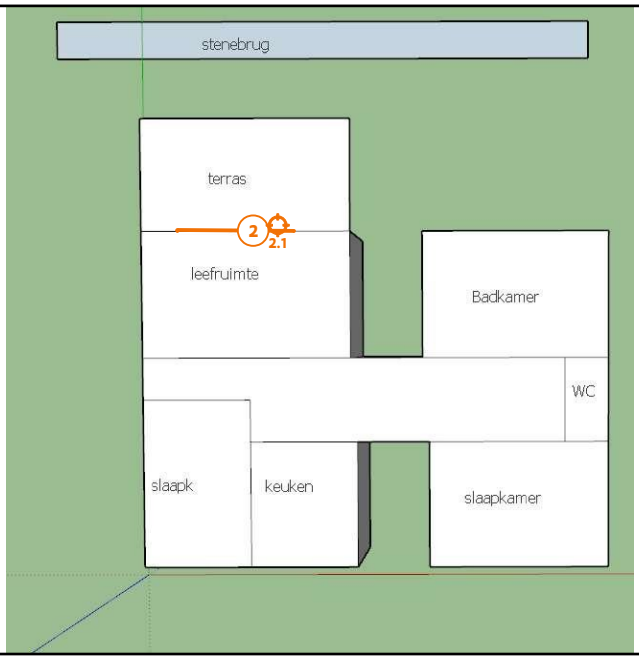
Plan 1.1: Plan 1 - mastiek

Beschrijving	Type	Actie
2. Mastiek	Asbestmateriaal	Verwijderen
2.1 Code: 261007 -3:	Puntmonster	-

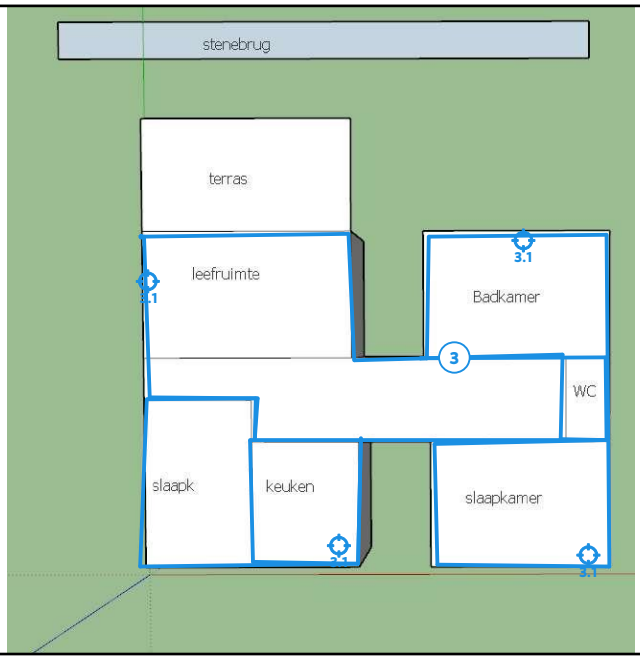
Plan 1.2: Plan 2 - pleister wanden

Beschrijving	Type	Actie
3. Pleister - wanden	Geen asbest	-
3.1 Code: 260812-1	Mengmonster	-

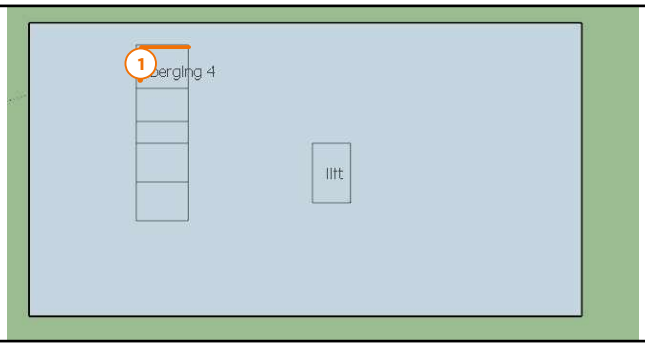
Plan 1.3: Plan berging / kelder -1

Beschrijving	Type	Actie
1. Leidingisolatie in berging (eigendom VME)	Asbestmateriaal	Verwijderen

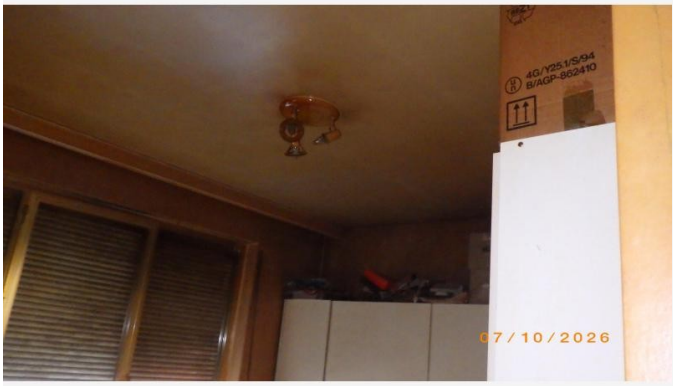
Fiche 3: Pleister - wanden

Geen asbest

#	Type	Referentie	Resultaat
3.1	Mengmonster	260812-1	Geen asbest

Beschrijving	Pleister - wanden
Omgeving	Binnen
Primaire drager	Binnenwand
Bindmiddel van materiaal	Gips - kalk
Gebondenheid op basis van bindmiddel	Niet-hechtgebonden
Hoeveelheid (oppervlakte - dikte - aantal)	• 195,00 m^2 - 1,00 cm - 1 stuk
Totaal volume	1,95 m^3
Identificatiemethode	Een monstername door de asbestdeskundige met laboanalyse door een asbestlabo.
Destructieve handeling voor identificatie	Nee

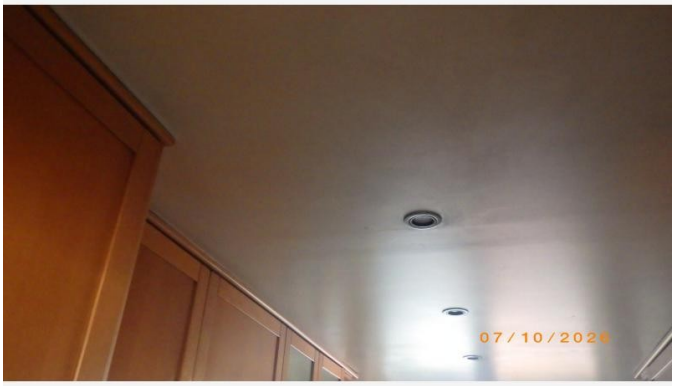
Fiche 5: Plafondlagen boven vals plafond

De asbestdeskundige controleert tijdens het onderzoek altijd bepaalde ruimtes en materialen die vaak asbest bevatten. Volgende onderdelen kon de asbestdeskundige echter niet onderzoeken. Het is dus mogelijk dat hier asbesthoudende materialen aanwezig zijn.
