Asbestinventarisattest

Emiel De Molstraat 28, 9400 Ninove

Attestnummer : **20260526-000046.000**
Uitgegeven op : **26.05.2026**
Geldig tot : **26.05.2036**

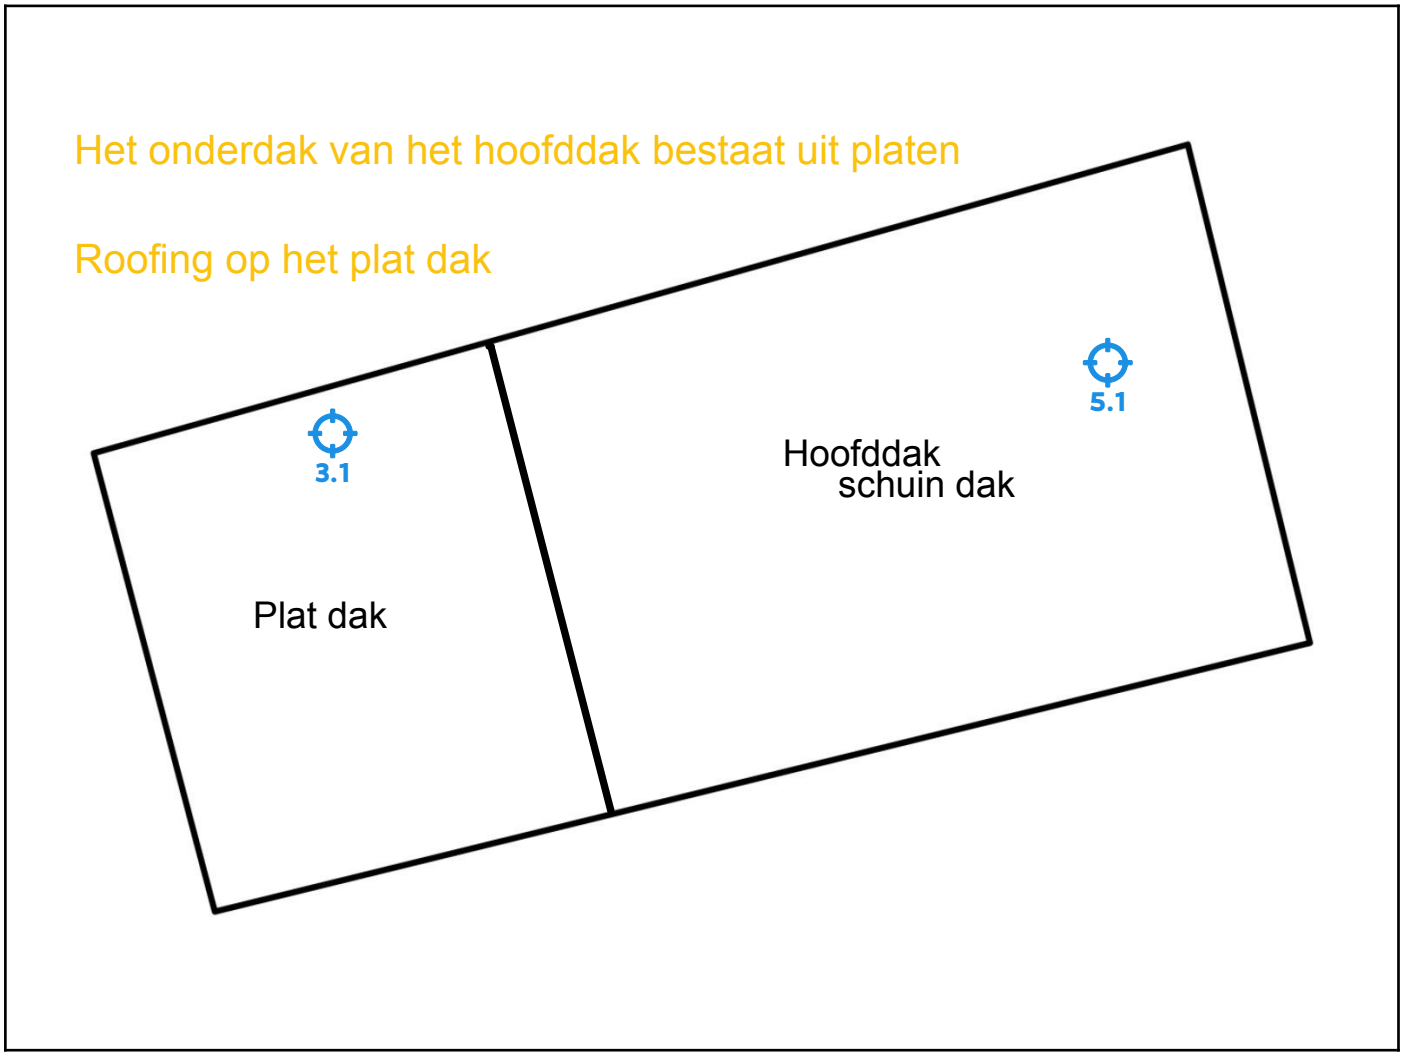
Plan 1.1: Woning dakplan

Beschrijving	Type	Actie
3. Roofing plat dak	Geen asbest	-
3.1 Code: EMI-RO	Puntmonster	-
5. Onderdak	Geen asbest	-
5.1 Code: EMI-ME DA	Puntmonster	-

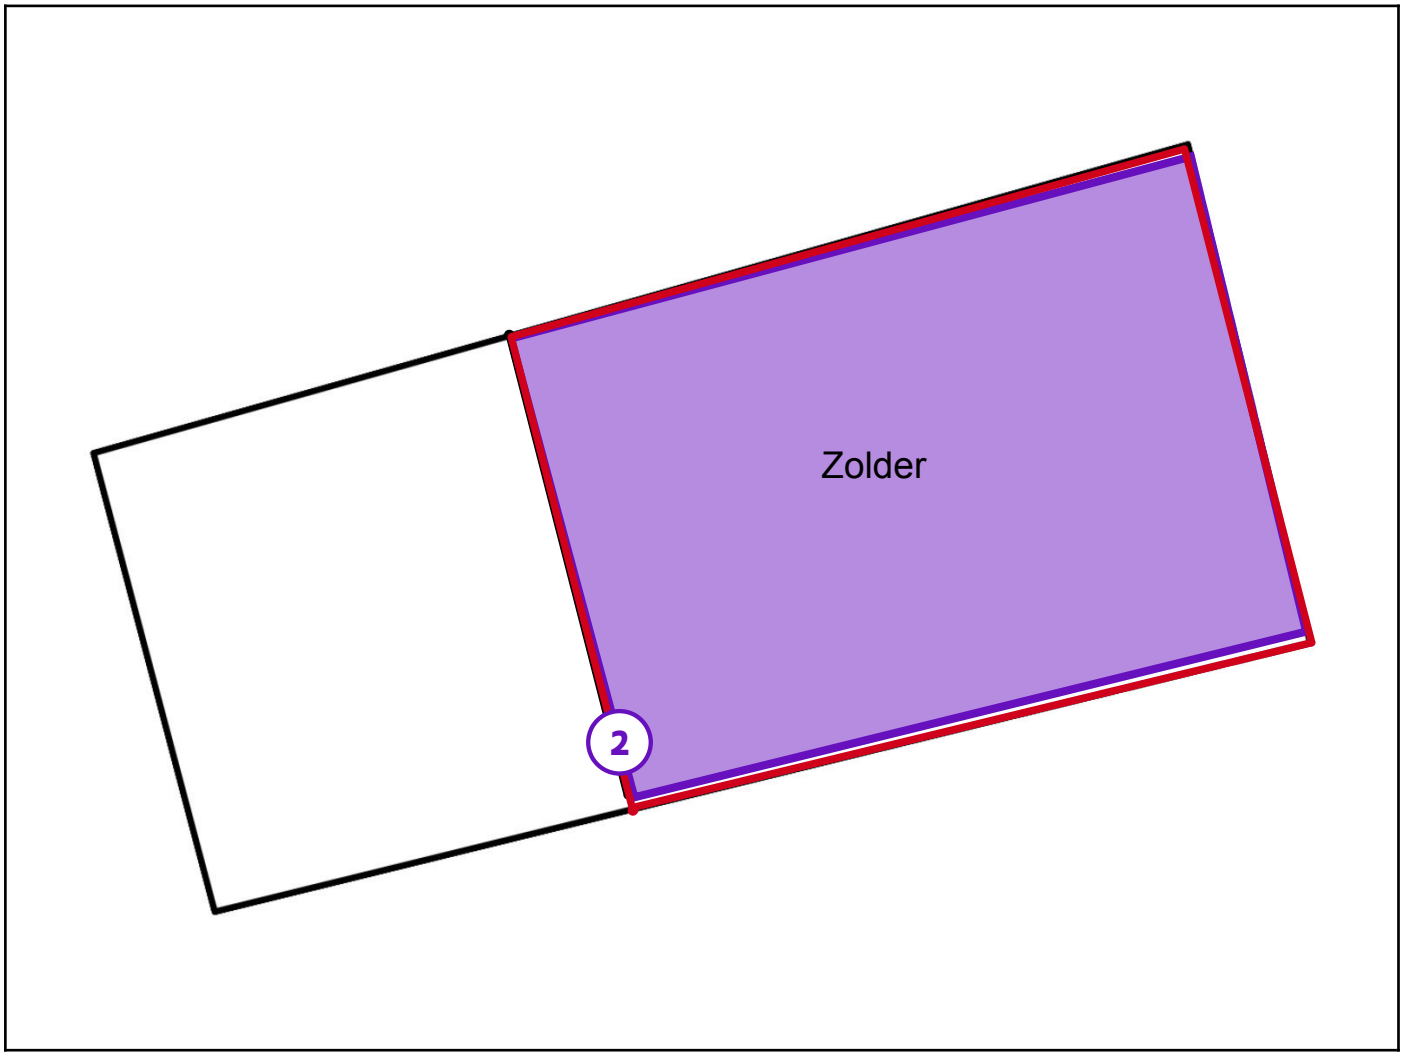
Plan 1.2: Zolder plan

Beschrijving	Type	Actie
2. Zolderruimte	Beperking	-

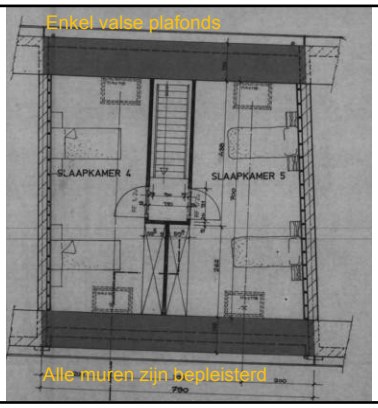
Plan 1.3: 2de verdiep plan

Beschrijving	Type	Actie
4. Pleisterwerk plafond	Geen asbest	-
6. Pleisterwerk muren	Geen asbest	-

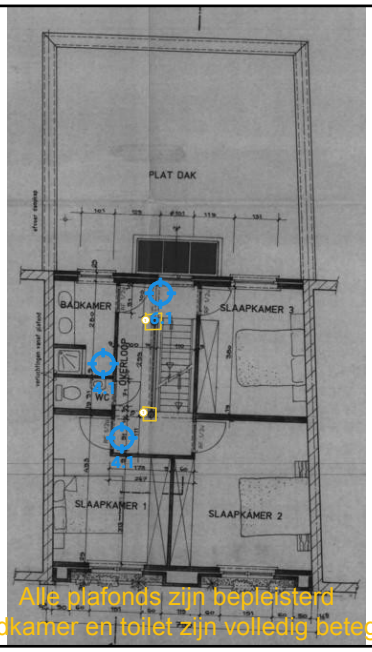
Plan 1.4: 1ste verdiep plan

Beschrijving	Type	Actie
1. Verloren bekisting	Asbestmateriaal	Zorgvuldig beheren
4. Pleisterwerk plafond	Geen asbest	-
4.1 Code: EMI-PLP	Mengmonster	-
6. Pleisterwerk muren	Geen asbest	-
6.1 Code: EMI-PLM	Mengmonster	-

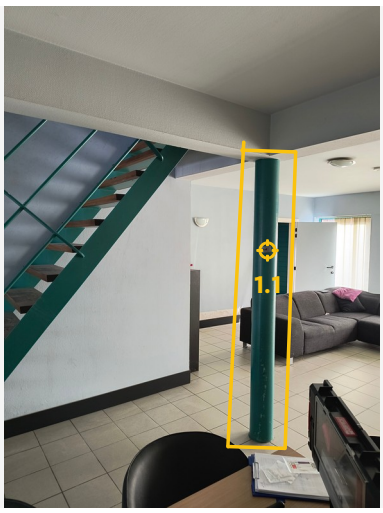
Fiche 1: Verloren bekisting

Het asbestmateriaal valt onder de mijlpaal van 2040.

Eindbeoordeling materiaalrisico	Laag materiaalrisico en/of verlaagde kans op vezelvrijgave

Gebondenheid	Categorie 1: hechtgebonden in oorsprong
Asbestsoort (vezeltype)	Alleen chrysotiel aanwezig
Asbestconcentratie	Laag (< 50%)
Afschermingsgraad van het gehele materiaal	Geheel of deels vrij aan de binnenlucht, maar geen contact met binnenluchtstromen
Toestand van het materiaal	Licht beschadigd, licht verweerd. Intacte calciumsilicaatplaat of materiaal met categorie 3-gebondenheid

#	Type	Referentie	Resultaat
1.1	Puntmonster	EMI-VB	Chrysotiel

Beschrijving	Verloren bekisting
Omgeving	Binnen
Primaire drager	Fundering-draagstructuur (horizontaal, verticaal)
Asbestmateriaal	Buis, koker, leiding, pijp, doorvoer
Bindmiddel van asbestmateriaal	Cement
Gebondenheid op basis van bindmiddel	Hecht
Hoeveelheid (lengte - omtrek - dikte - aantal)	• 2,50 m - 50,00 cm - 2,00 cm - 4 stuks
Totaal volume	0,10 m^3
Eenvoudig bereikbaar	Nee • Verwijdering tast de bouwkundige integriteit aan.
Bevestigingswijze	• Onbekend
Identificatiemethode	Een monstername door de asbestdeskundige met laboanalyse door een asbestlabo.
Destructieve handeling voor identificatie	Nee
Opmerking	Zowel op het gelijkvloers als op het 1ste verdiep werden 4 kokers waargenomen. Er bestaat een mogelijkheid dat deze ook aanwezig zijn op het 2de verdiep - daar zijn er echter geen kokers waarneembaar.

- Zorg voor een veilig beheer. Vermijd het beschadigen van het asbestmateriaal. Controleer de toestand jaarlijks op wijzigingen.
- Scherm in afwachting van verwijdering het asbestmateriaal af van luchtstromingen en verstoring: bijvoorbeeld door het te verpakken, te fixeren, af te dekken, signalisatie - afbakening aan te brengen, ...
- Zorg voor een veilig beheer en verwijder dit asbestmateriaal wanneer het bij werken eenvoudig bereikbaar wordt. Controleer de toestand jaarlijks op wijzigingen.

Maak de cementbuis los van de hechtingspunten en verwijder deze in zijn geheel.

Fixeer of bevochtig eerst de hechtingspunten.

Na de verwijdering fixeert of bevochtigt u de buis in zijn geheel.

Vermijd ten allen tijde stofvorming alsook gooien, breken en zagen. Gebruik geen apparatuur op hoge snelheid.

Breng de buis - dubbel verpakt met asbestlogo - naar het plaatselijke containerpark of een andere erkend inzamelaar van asbesttoepassingen.

Bescherm uzelf met minstens een P3-masker en handschoenen. Additioneel kan u ook een tyvek overall dragen en/of plastic overtrekhoezen voor het schoeisel. Reinig achteraf grondig de kledij.
