Asbestinventarisattest

Bleekhofstraat 115/19, 2140 Antwerpen

Attestnummer : **20260519-000016.000**
Uitgegeven op : **19.05.2026**
Geldig tot : **Onbeperkt** (tenzij de toestand wijzigt)

Asbestveilig (maar mogelijk niet asbestvrij)

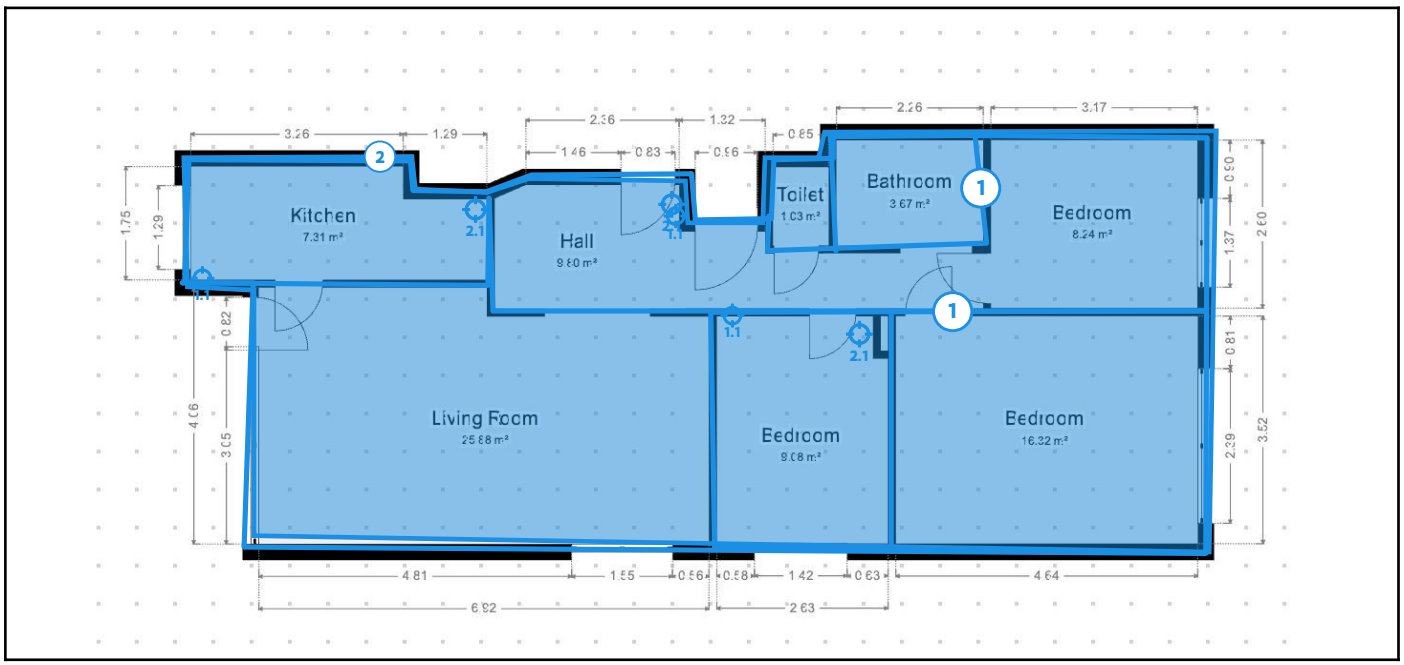
Plan 1.1: Appartement

Beschrijving	Type	Actie
1. Pleisterwerk wanden	Geen asbest	-
1.1 Code: bleek 4de pleister muur meng	Mengmonster	-
2. Pleisterwerk plafonds	Geen asbest	-
2.1 Code: bleek 4de pleister plafond meng	Mengmonster	-

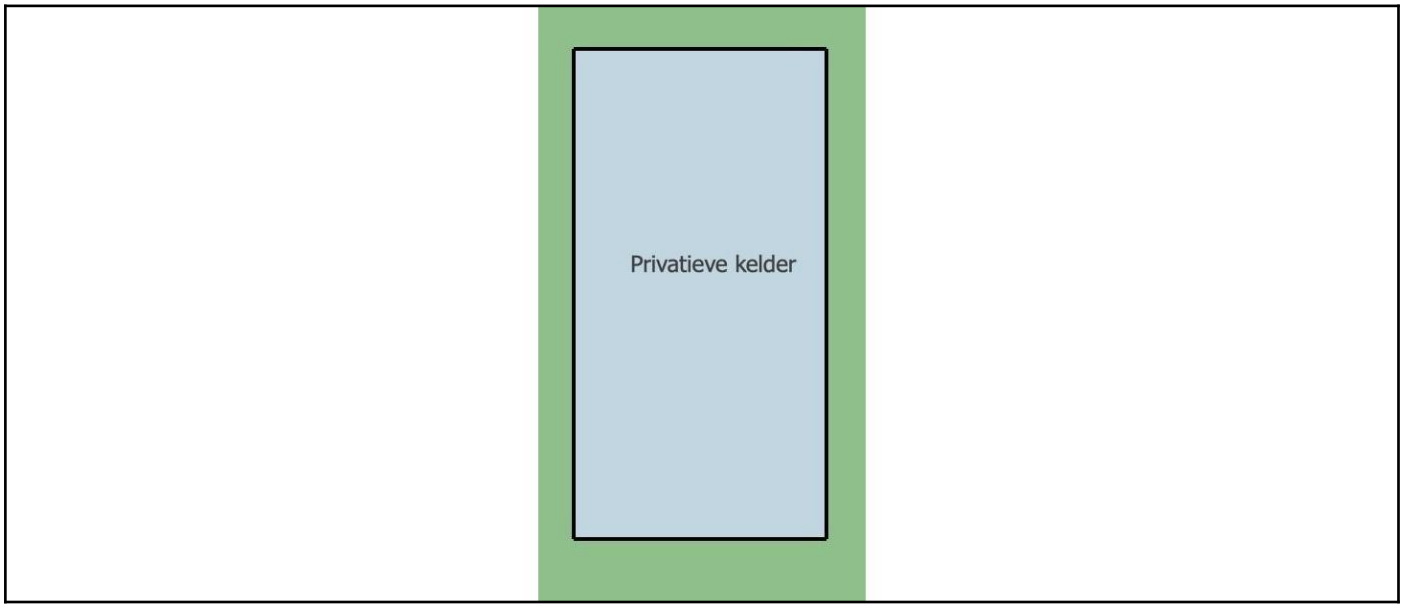
Plan 1.2: Privatieve kelder 89

Geen asbest

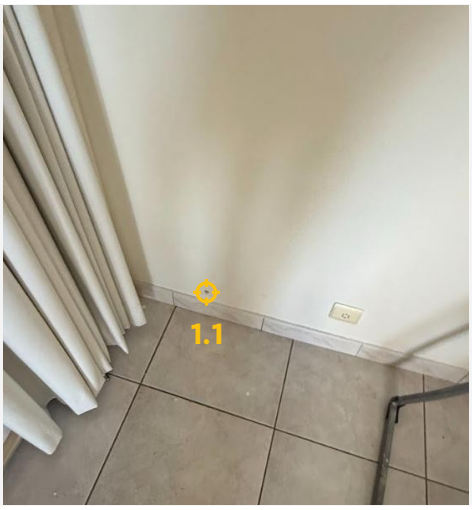
Fiche 1: Pleisterwerk wanden

Geen asbest

#	Type	Referentie	Resultaat
1.1	Mengmonster	bleek 4de pleister muur meng	Geen asbest

Beschrijving	Pleisterwerk wanden
Omgeving	Binnen
Primaire drager	Binnenwand
Bindmiddel van materiaal	Gips - kalk
Gebondenheid op basis van bindmiddel	Niet-hechtgebonden
Hoeveelheid (oppervlakte - dikte - aantal)	• 350,00 m^2 - 1,00 cm - 1 stuk
Totaal volume	3,50 m^3
Identificatiemethode	Een monstername door de asbestdeskundige met laboanalyse door een asbestlabo.
Destructieve handeling voor identificatie	Nee
Opmerking	De hoeveelheid is een zo nauwkeurig mogelijke opmeting. Hieraan kunnen evenwel geen rechten worden ontleend. Waar mogelijk, wordt staalname uitgevoerd conform het inspectieprotocol: in een droge ruimte zoals een slaapkamer, in een natte ruimte zoals een keuken of badkamer, in een traphal en in een stookruimte.
