Asbestinventarisattest

Scheibeekstraat 24, 2020 Antwerpen

Attestnummer : **20261009-000063.000**
Uitgegeven op : **09.10.2026**
Geldig tot : **09.10.2036**

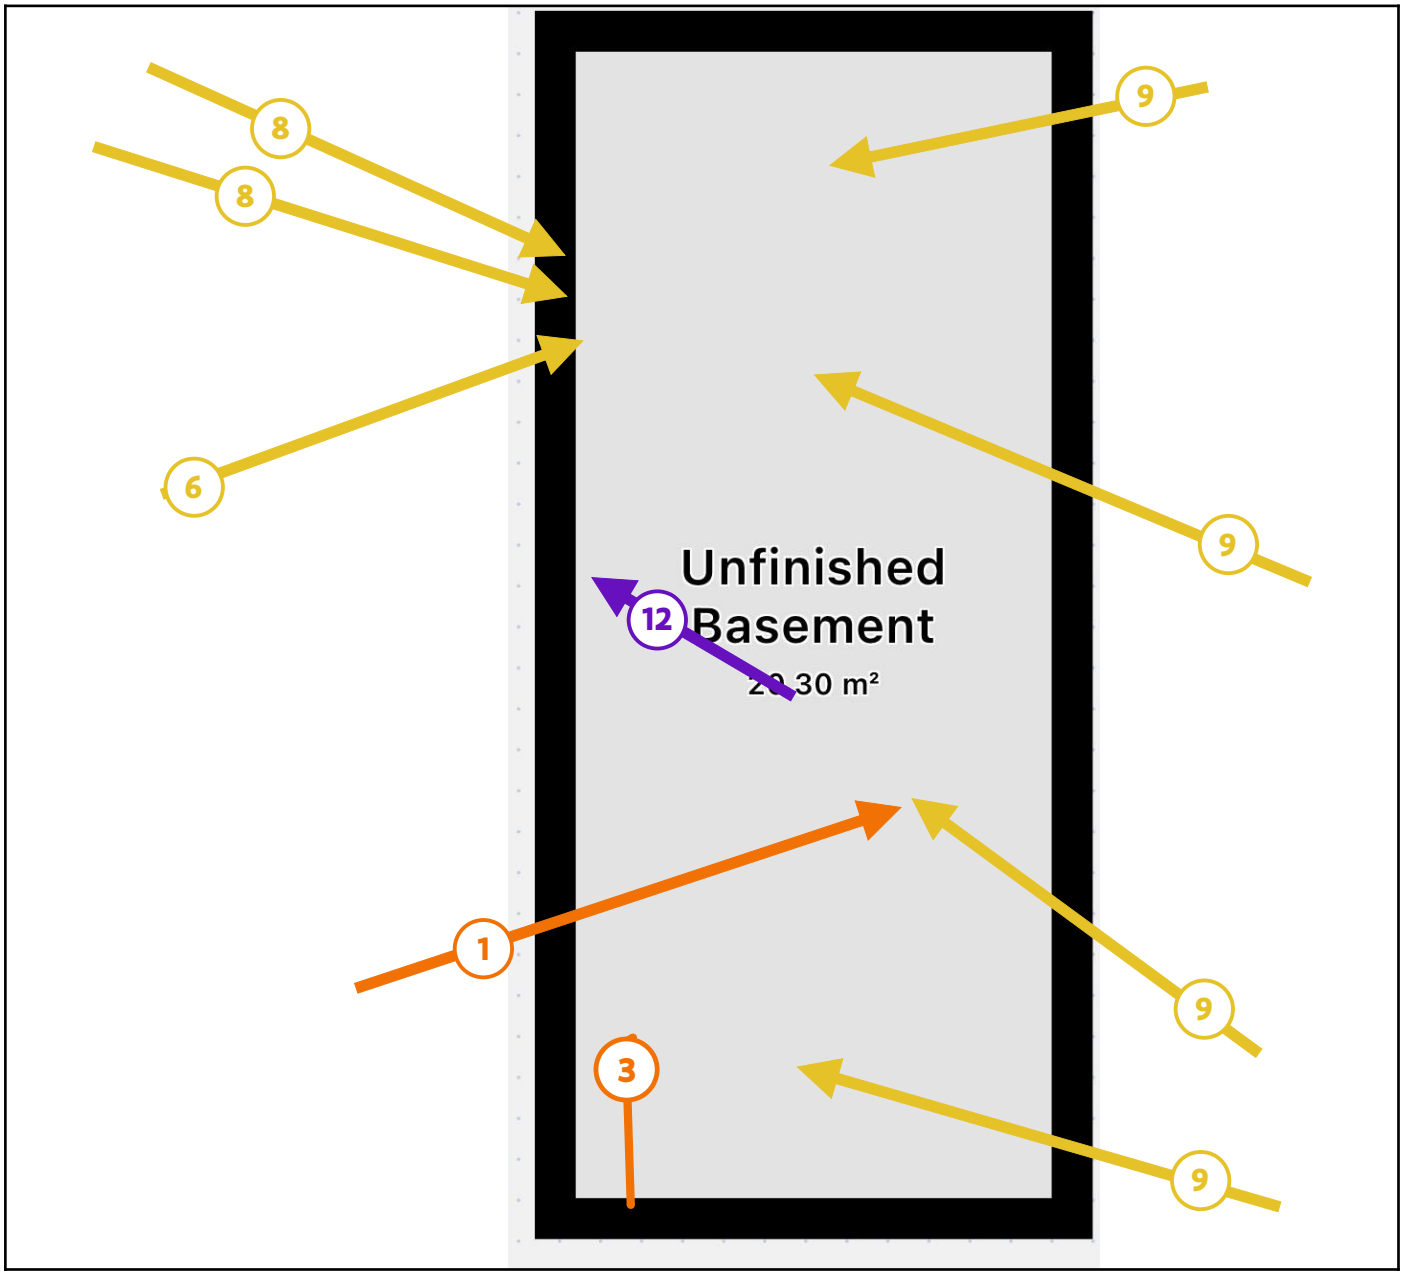
Plan 1.1: Kelder

Beschrijving	Type	Actie
1. Bakeliet schakelaars/stopcontacten	Asbestmateriaal	Verwijderen
3. Cementbuis	Asbestmateriaal	Verwijderen
6. Bakeliete teller	Asbestmateriaal	Zorgvuldig beheren
8. Bakeliet schakelkast	Asbestmateriaal	Zorgvuldig beheren

9. Bakeliet lichtsokket	Asbestmateriaal	Zorgvuldig beheren
12. Kruipkelder	Beperking	-

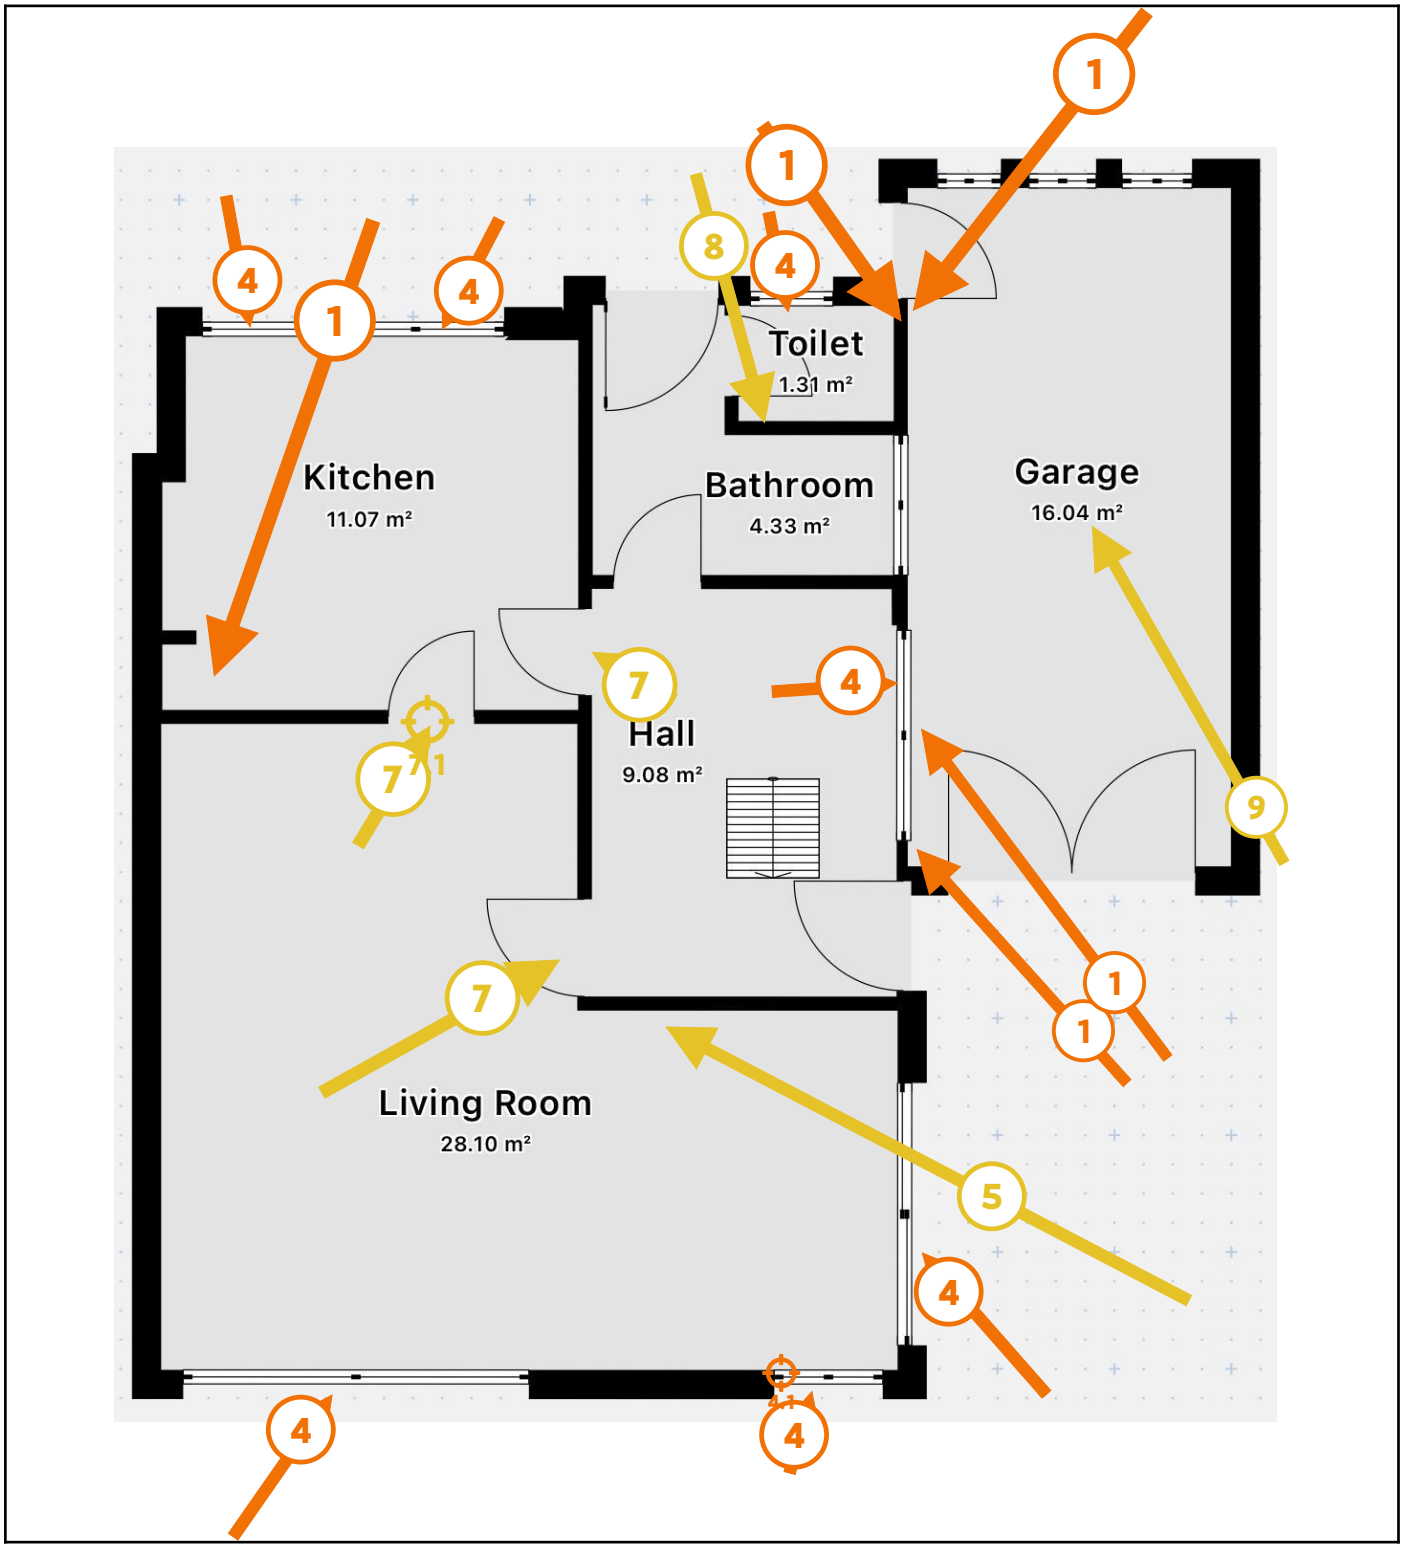
Plan 1.2: Gelijksvloer

Beschrijving	Type	Actie
1. Bakeliet schakelaars/stopcontacten	Asbestmateriaal	Verwijderen

4. Vensterbank type massal	Asbestmateriaal	Verwijderen
4.1 Code: Sche 24 vensterbank 24	Puntmonster	-
5. Bakeliet telefoonaansluiting	Asbestmateriaal	Zorgvuldig beheren
7. Dorpels	Asbestmateriaal	Zorgvuldig beheren
7.1 Code: Sche 24 dorpel punt	Puntmonster	-
8. Bakeliet schakelkast	Asbestmateriaal	Zorgvuldig beheren
9. Bakeliet lichtsokket	Asbestmateriaal	Zorgvuldig beheren

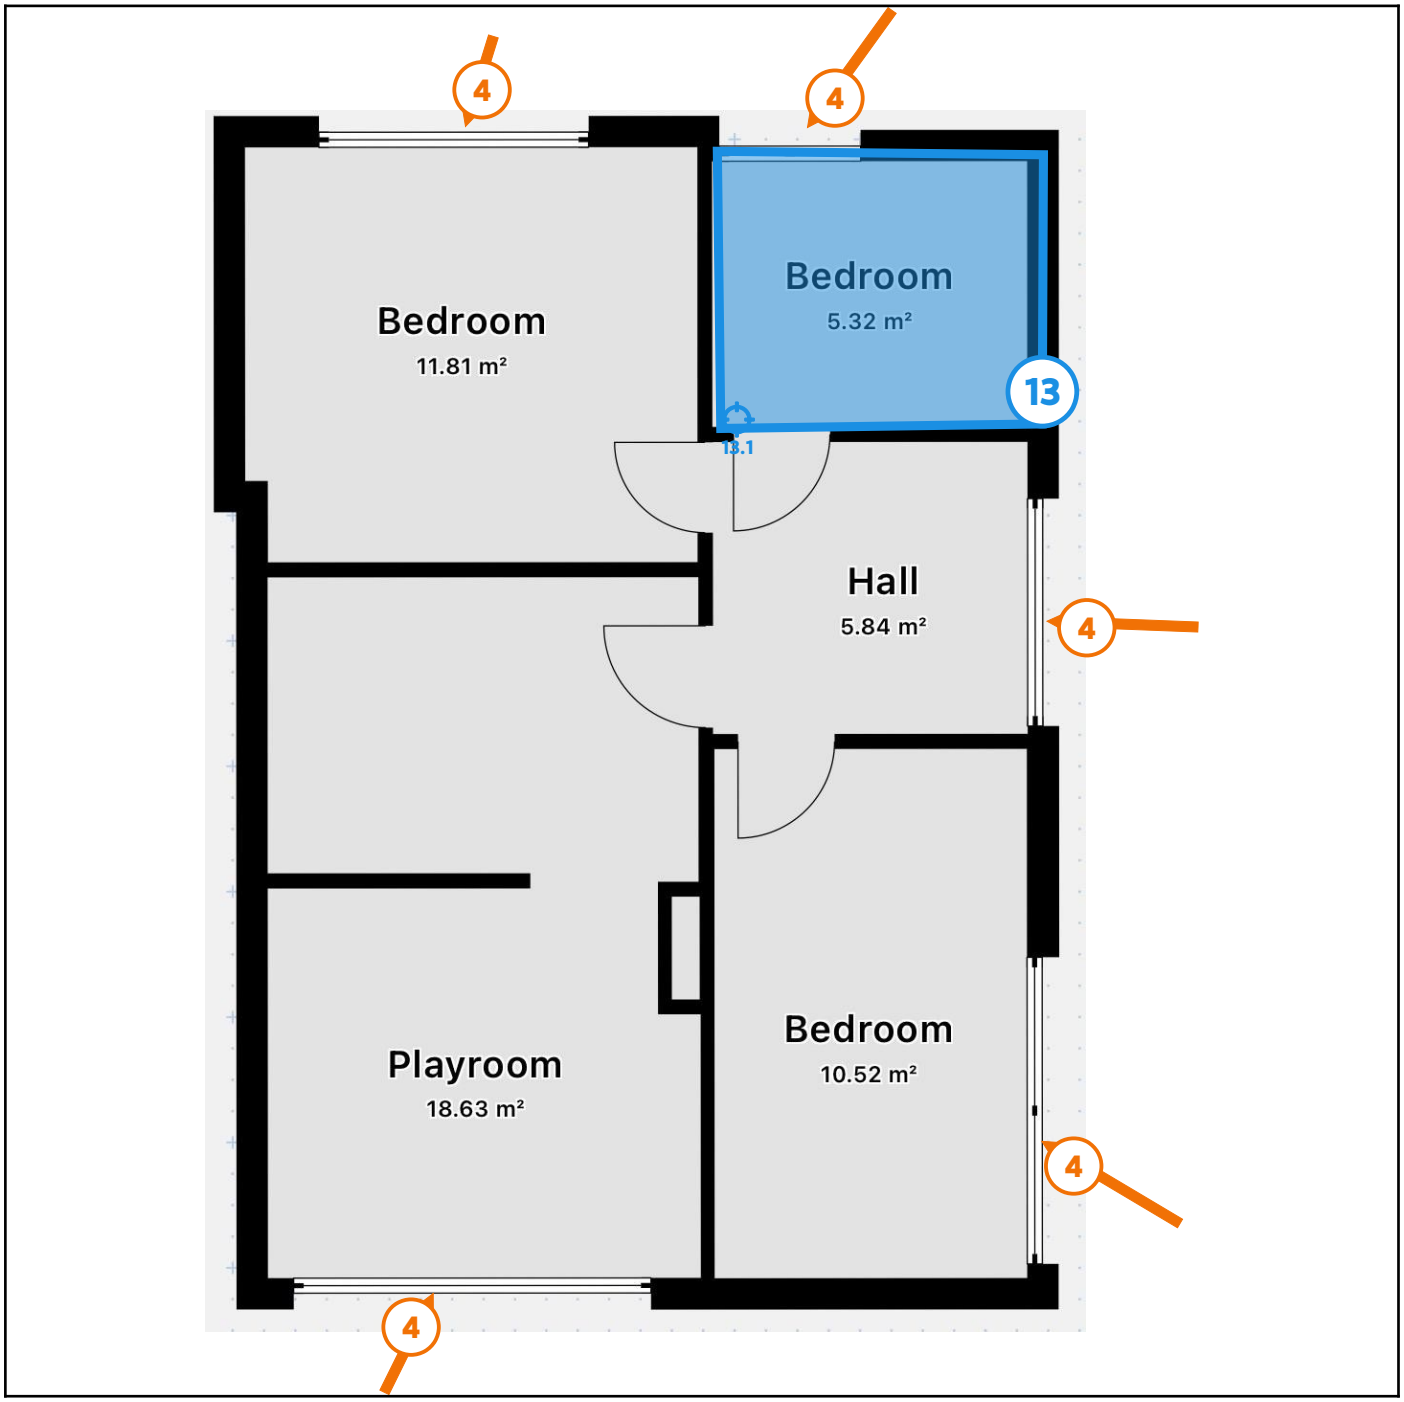
Plan 1.3: 1ste verdieping

Beschrijving	Type	Actie
4. Vensterbank type massal	Asbestmateriaal	Verwijderen
13. Vinyle vloer	Geen asbest	-
13.1 Code: Sche 24 vloer boven punt	Puntmonster	-

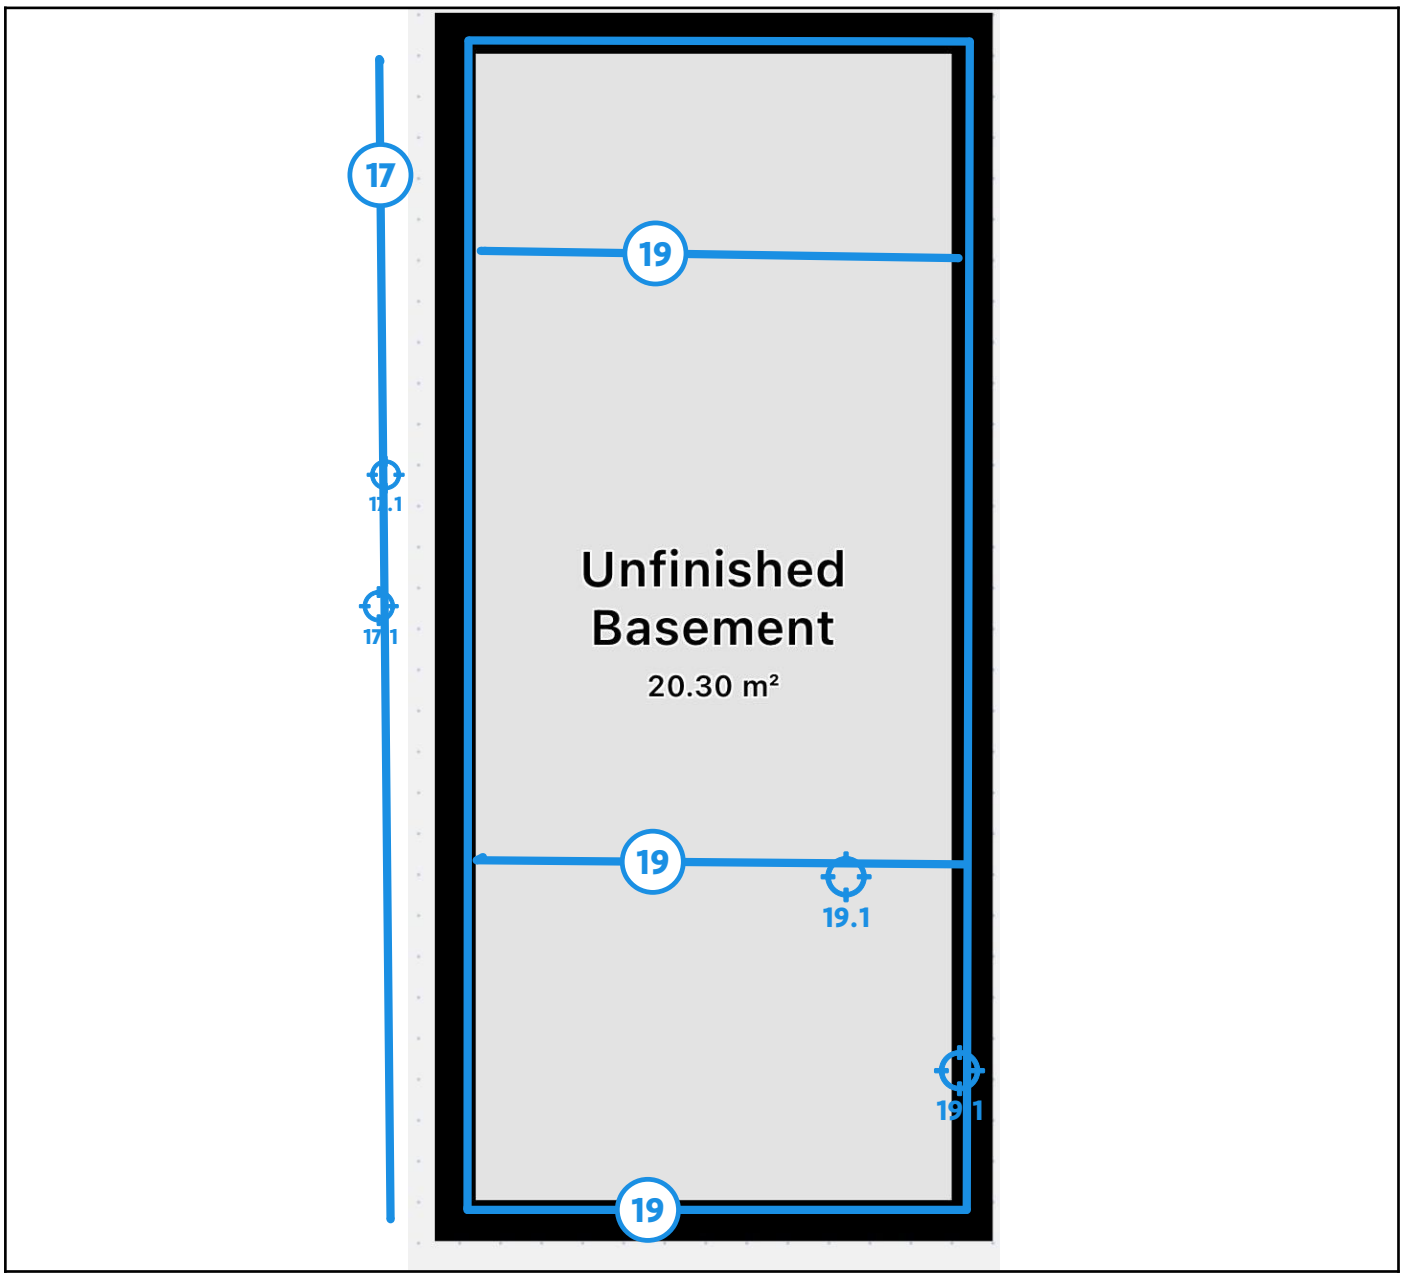
Plan 1.4: Kelder cementen smeerlaag

Beschrijving	Type	Actie
17. Leidingisolatie (bitumen)(zwart)	Geen asbest	-
17.1 Code: Sche 24 leidingsisolatie recht zwart meng	Mengmonster	-
19. Cementen smeerlaag binnen	Geen asbest	-
19.1 Code: Sche 24 cementering kelder meng	Mengmonster	-

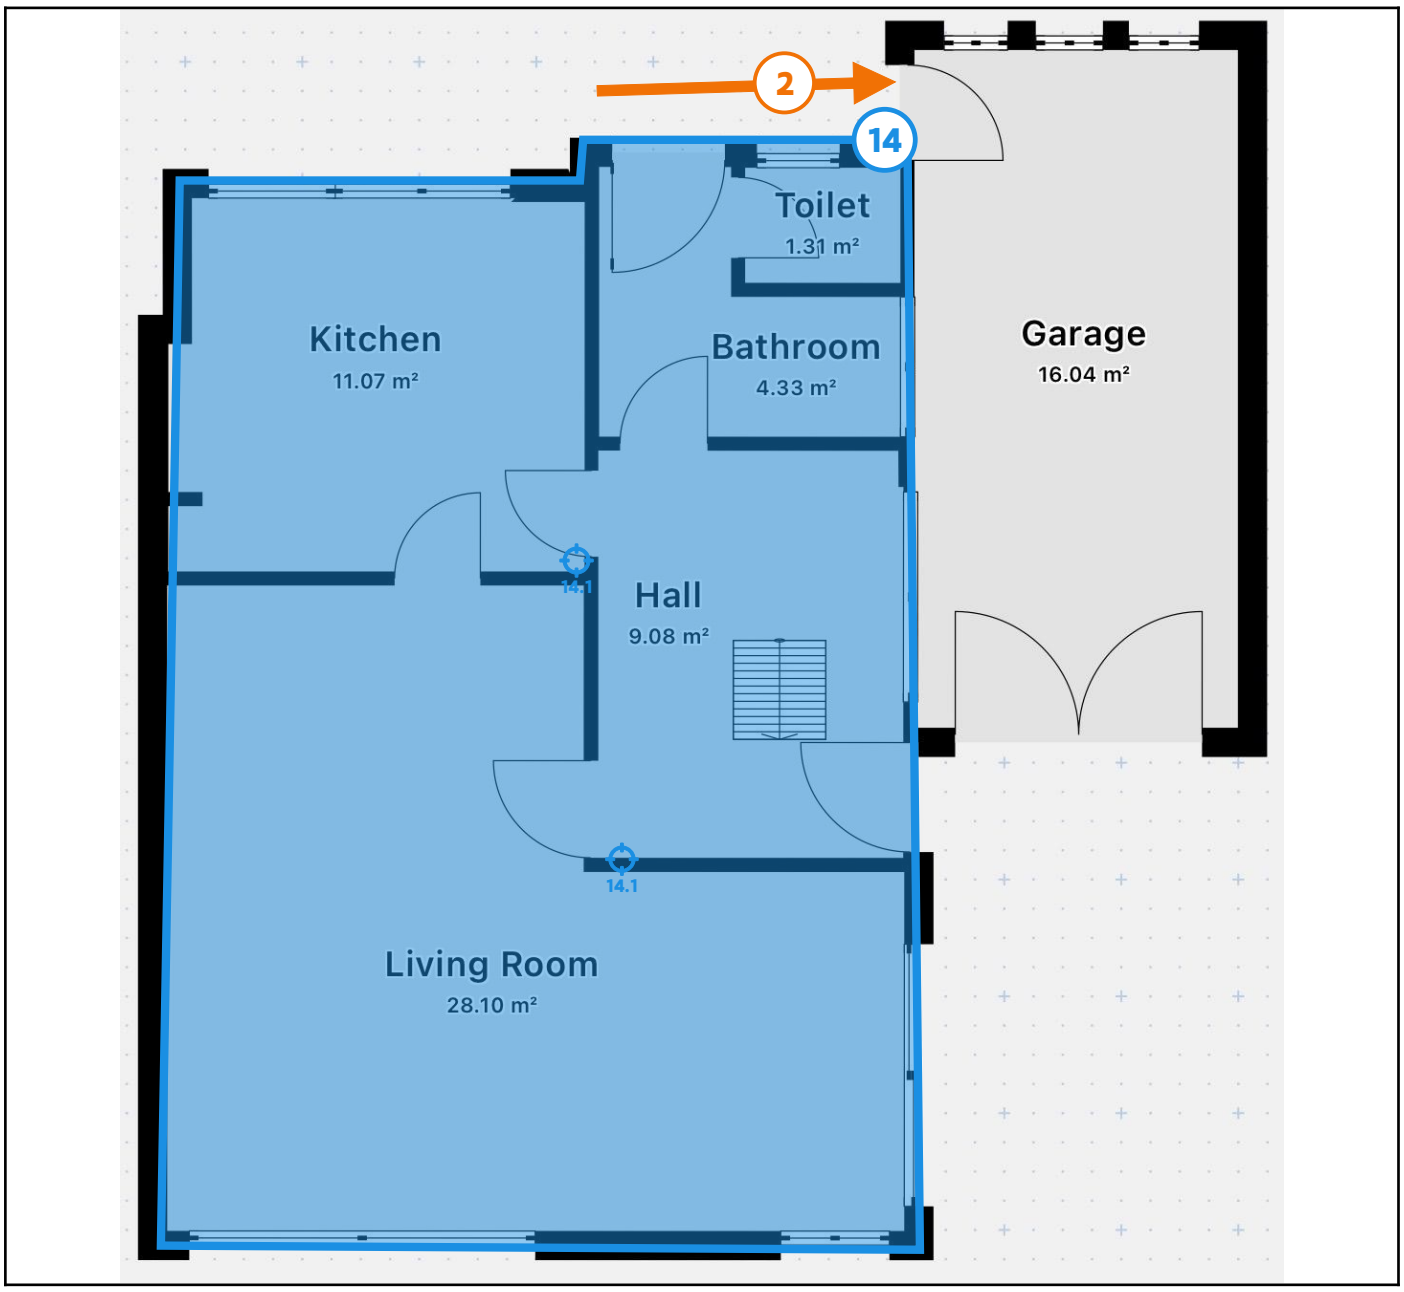
Plan 1.6: Gelijksvloer pleisterwerk plafonds

Beschrijving	Type	Actie
2. Deur garage	Asbestmateriaal	Verwijderen
14. Pleisterwerk plafonds	Geen asbest	-
14.1 Code: Sche 24 pleister plafond meng	Mengmonster	-

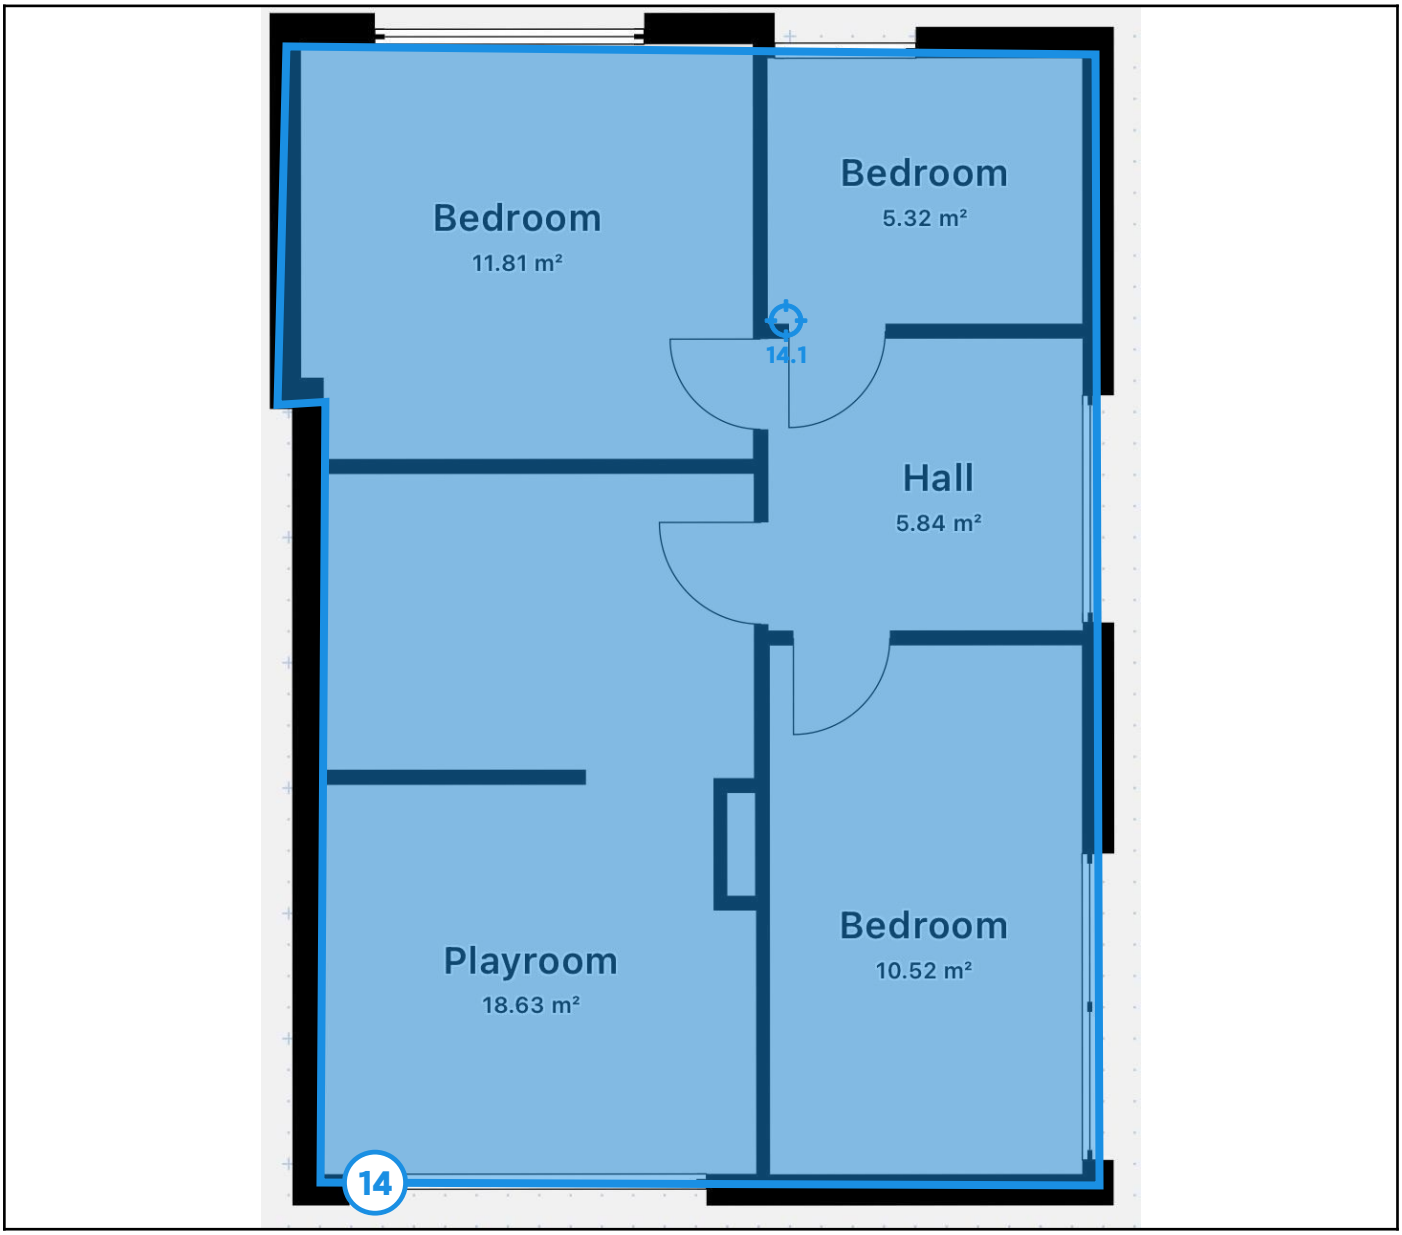
Plan 1.7: 1ste verdieping pleisterwerk plafonds

Beschrijving	Type	Actie
14. Pleisterwerk plafonds	Geen asbest	-
14.1 Code: Sche 24 pleister plafond meng	Mengmonster	-

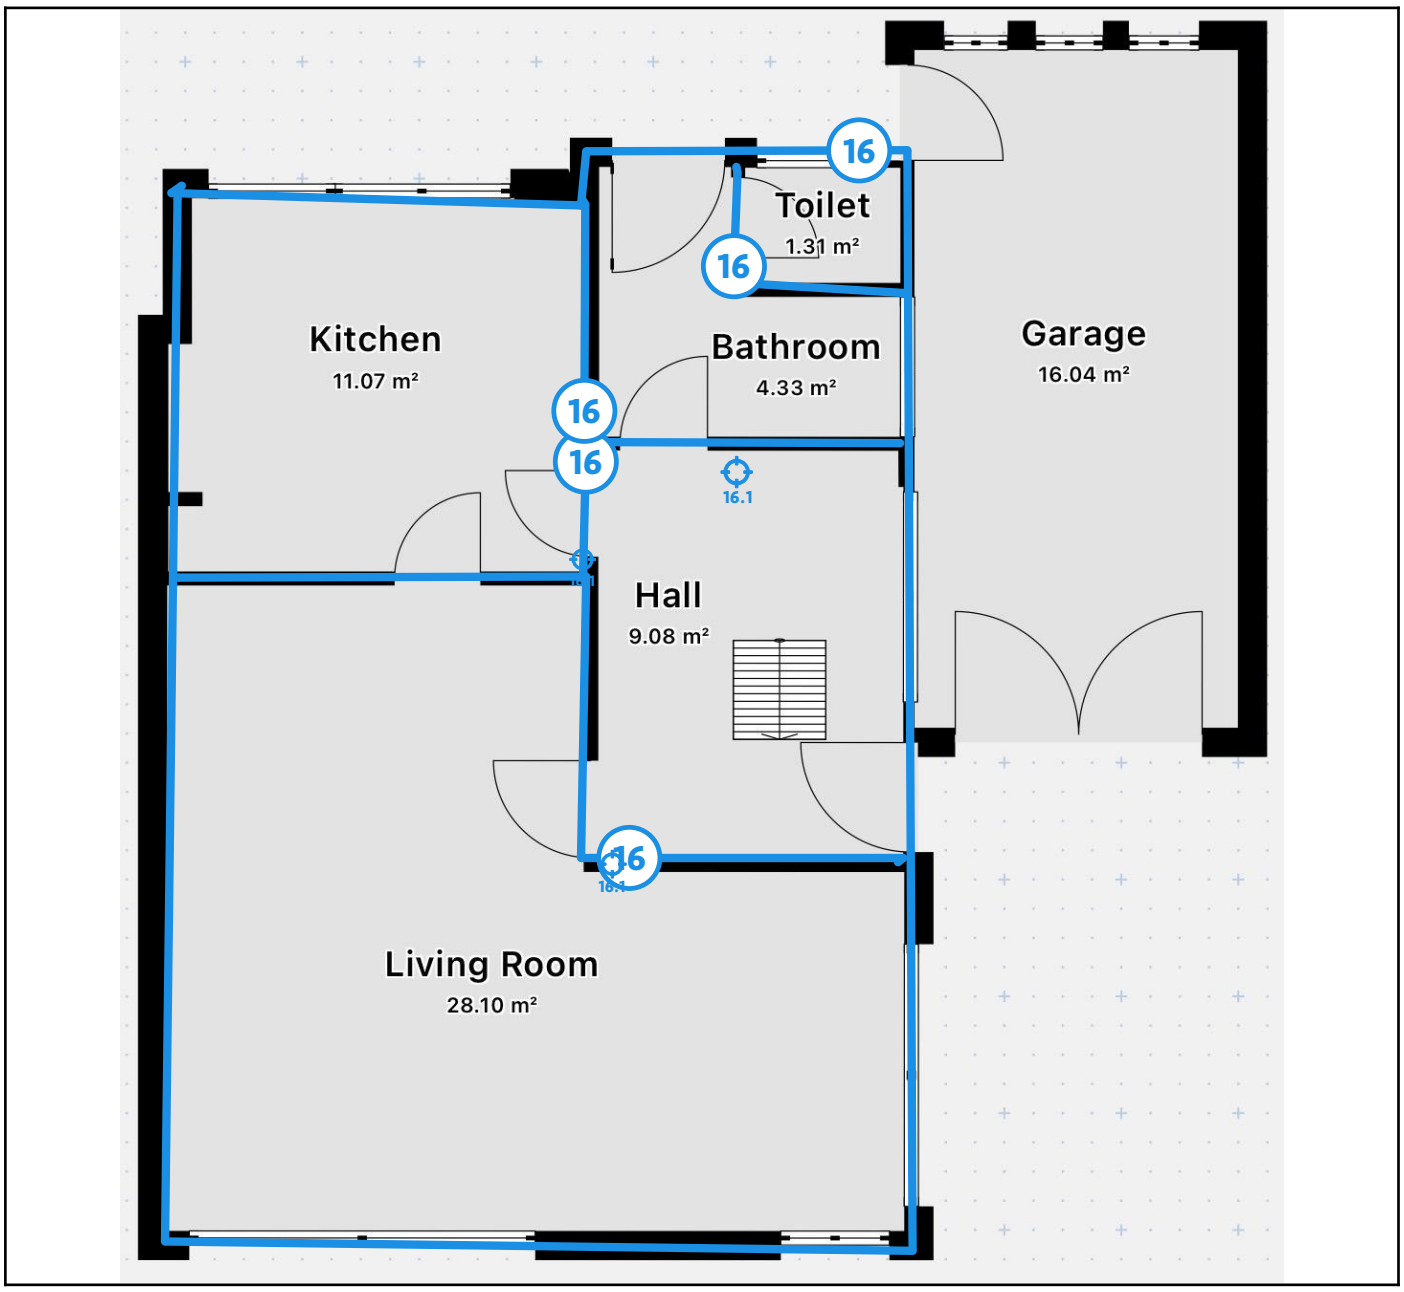
Plan 1.8: Gelijksvloer pleisterwerk muren

Beschrijving	Type	Actie
16. Pleisterwerk wanden	Geen asbest	-
16.1 Code: Sche 24 pleister muur meng	Mengmonster	-

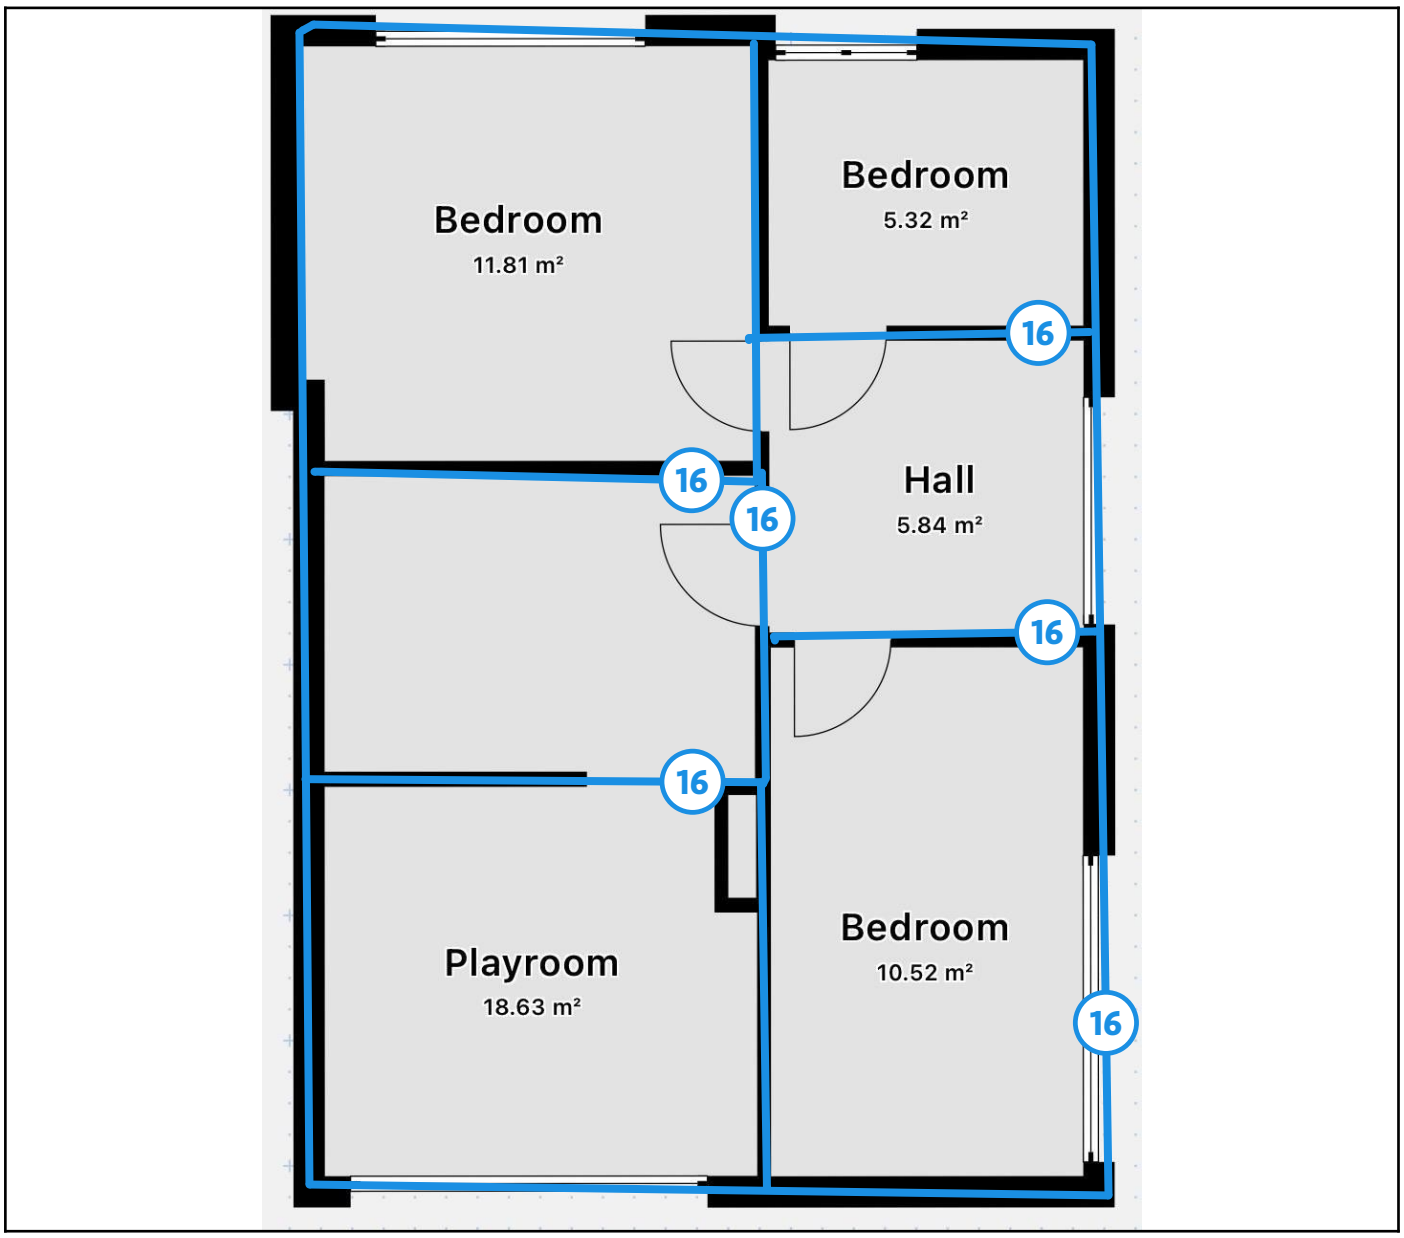
Plan 1.9: 1ste verdieping pleisterwerk muren

Beschrijving	Type	Actie
16. Pleisterwerk wanden	Geen asbest	-

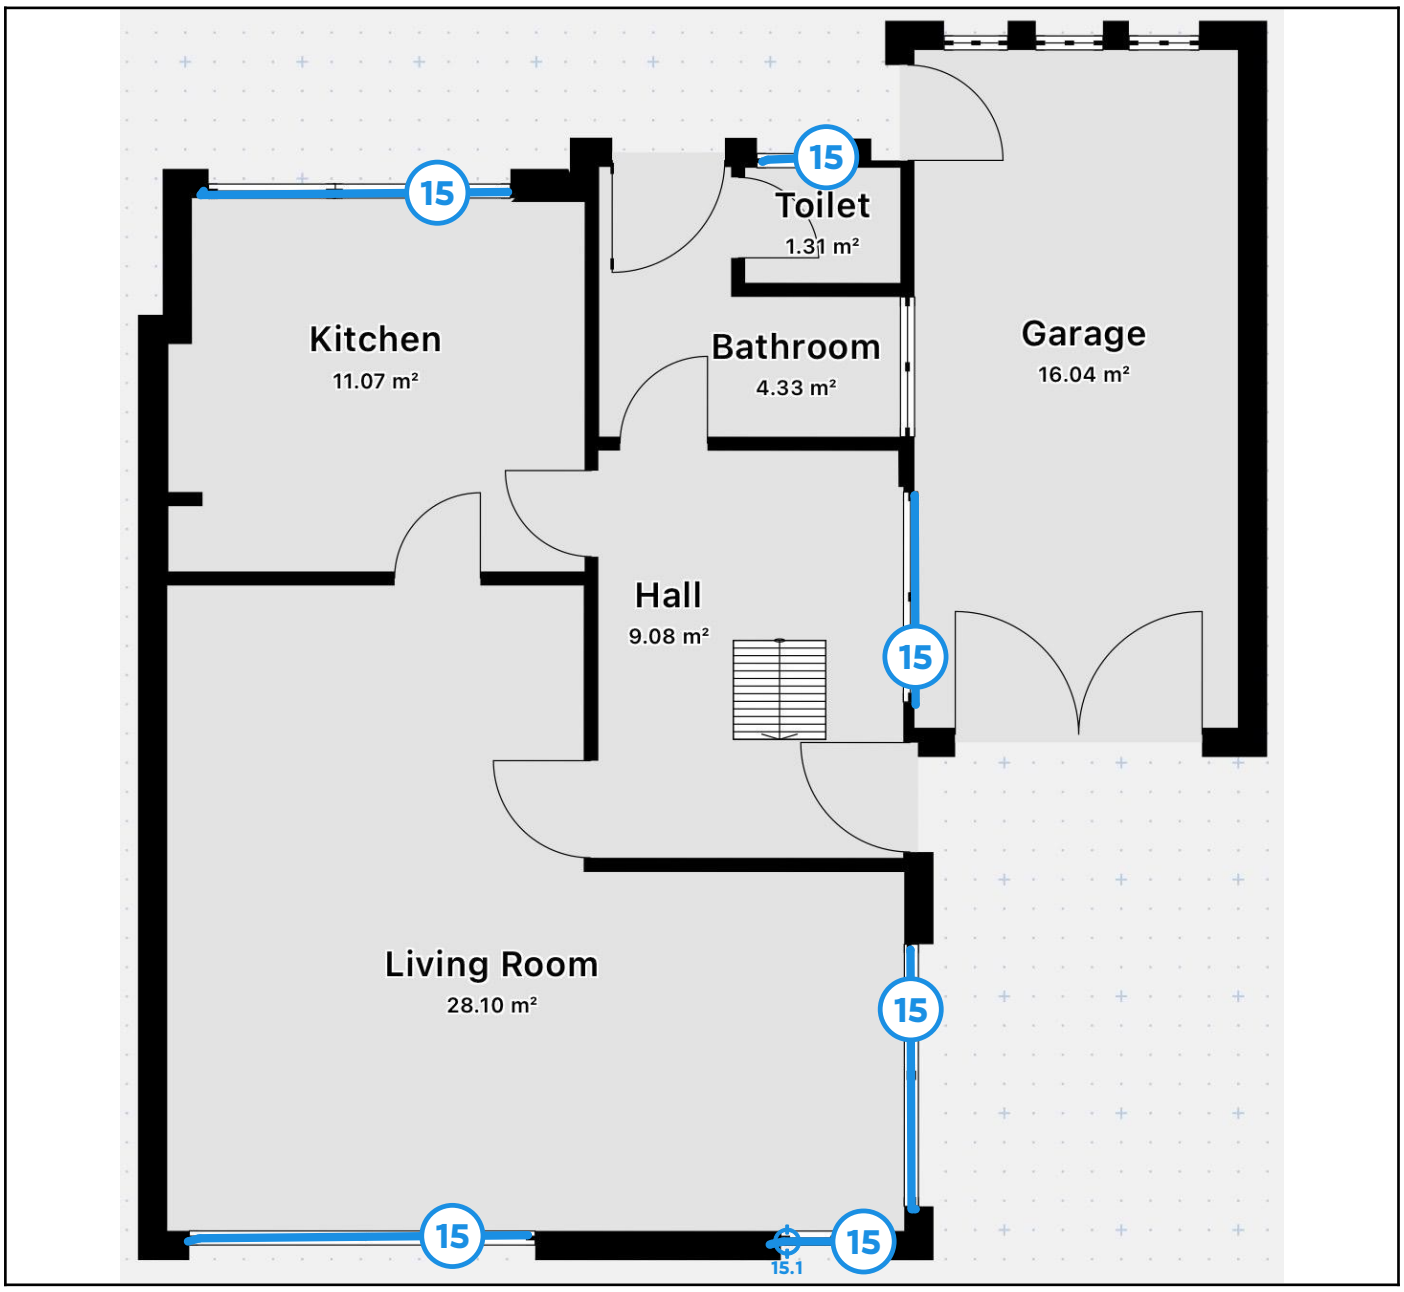
Plan 1.10: Gelijksvloer mastiek

Beschrijving	Type	Actie
15. Mastiek	Geen asbest	-
15.1 Code: Mastiek	Puntmonster	-

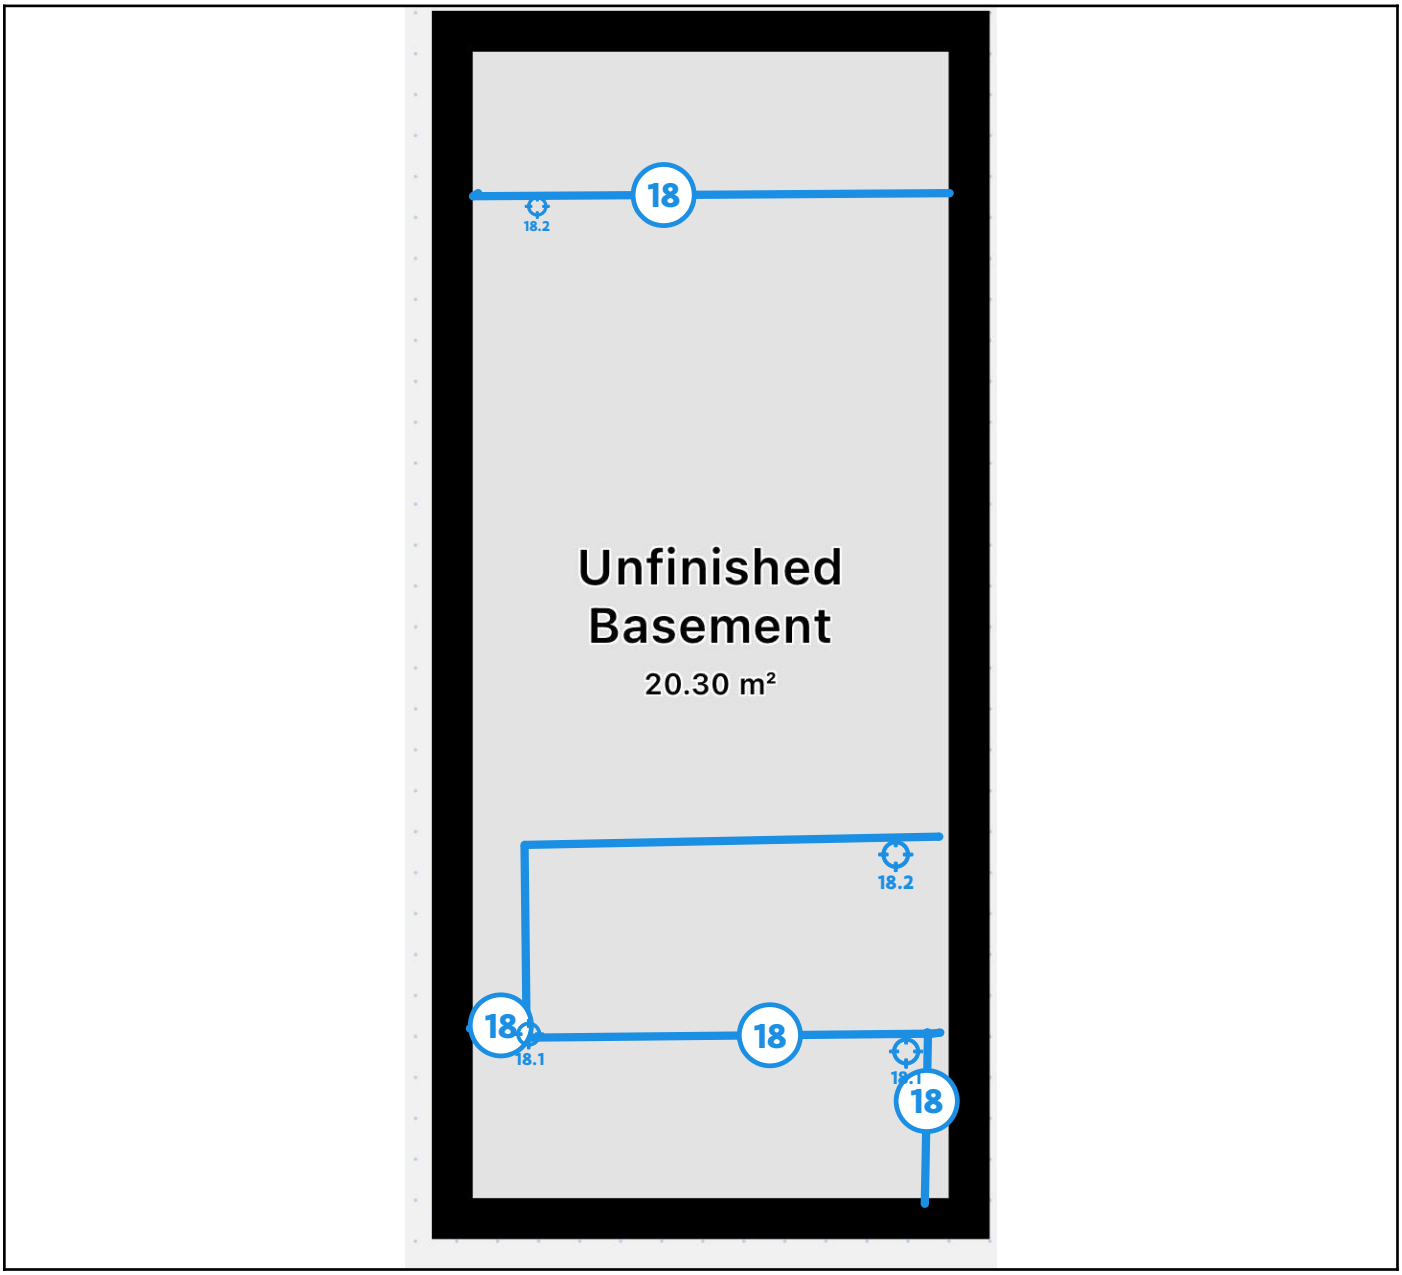
Plan 1.11: Kelder leidingsisolatie

Beschrijving	Type	Actie
18. Leidingisolatie (gips) (wit)	Geen asbest	-
18.1 Code: Sche 24 leidingsisolatie bocht wit meng	Mengmonster	-
18.2 Code: Sche 24 leidingsisolatie recht wit meng	Mengmonster	-

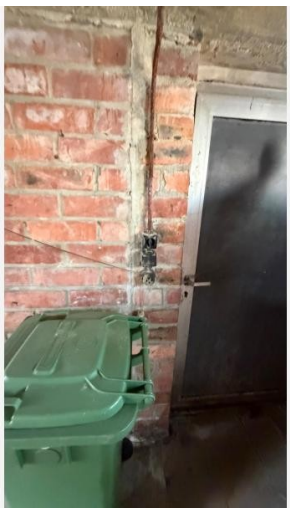
Fiche 1: Bakeliet schakelaars/stopcontacten

Asbestmateriaal

Eindbeoordeling materiaalrisico	Verhoogd materiaalrisico en/of verhoogde kans op vezelvrijgave

Gebondenheid	Categorie 1: hechtgebonden in oorsprong
Asbestsoort (vezeltype)	Crocidoliet aanwezig
Asbestconcentratie	Laag (< 50%)
Afschermingsgraad van het gehele materiaal	Geheel of deels vrij aan de binnenlucht, maar geen contact met binnenluchtstromen
Toestand van het materiaal	Licht beschadigd, licht verweerd. Intacte calciumsilicaatplaat of materiaal met categorie 3-gebondenheid

Verwijderen

- Zorg voor een veilig beheer. Vermijd het beschadigen van het asbestmateriaal. Controleer de toestand jaarlijks op wijzigingen.
- Voer bijkomende staalname(s) uit.

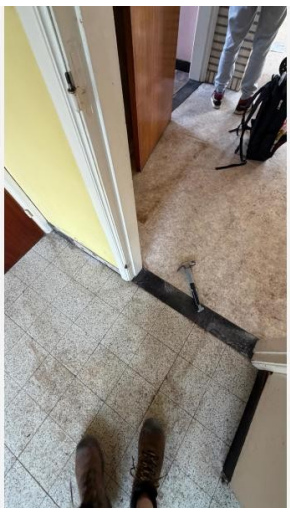
Fiche 7: Dorpels

Asbestmateriaal

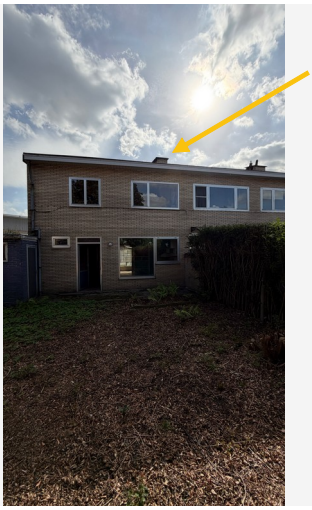
Fiche 11: Schouw

Beperking

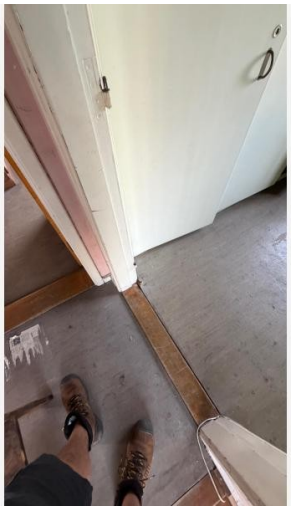
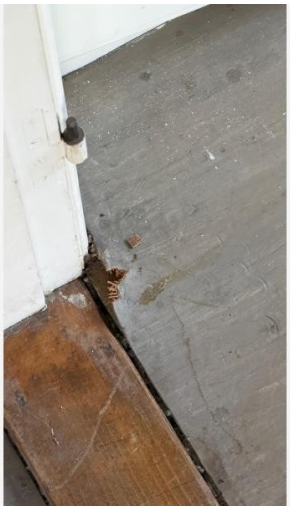
Fiche 13: Vinyle vloer

Geen asbest

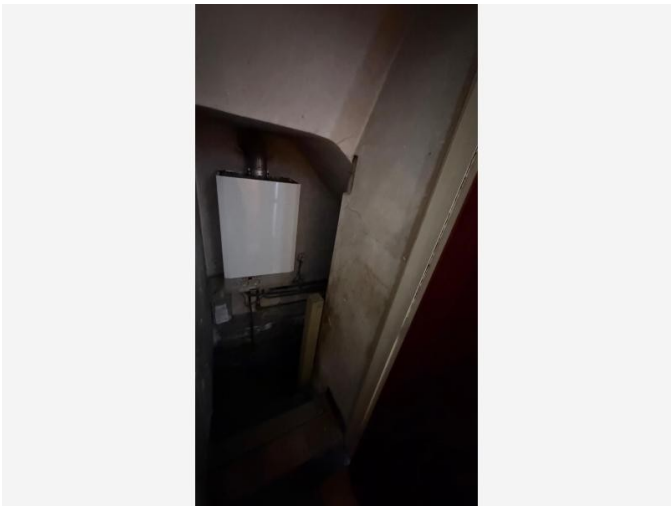
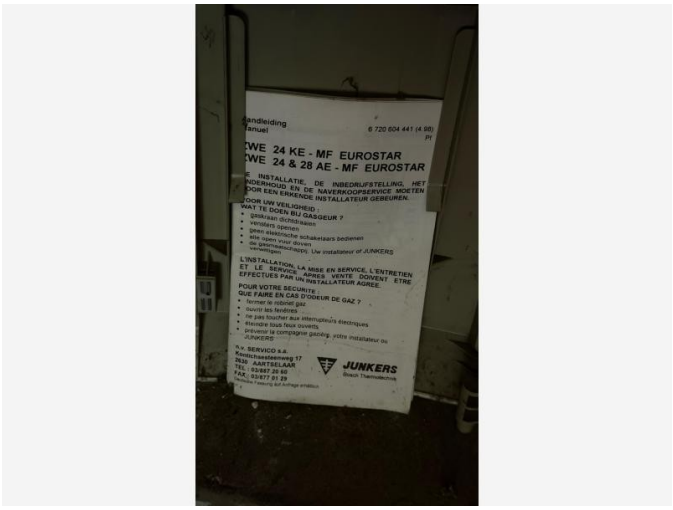
Beschrijving	Notitie	Terug te vinden op plannen
Fiche 20: CV-ketel (niet verdacht)	De CV-ketel (dichtingen, isolerend materiaal) is niet asbestverdacht.	-
