Asbestinventarisattest

Kruisstraat 153, 9600 Ronse

Attestnummer : **20260914-000449.000**
Uitgegeven op : **14.09.2026**
Geldig tot : **14.09.2036**

Niet-asbestveilig

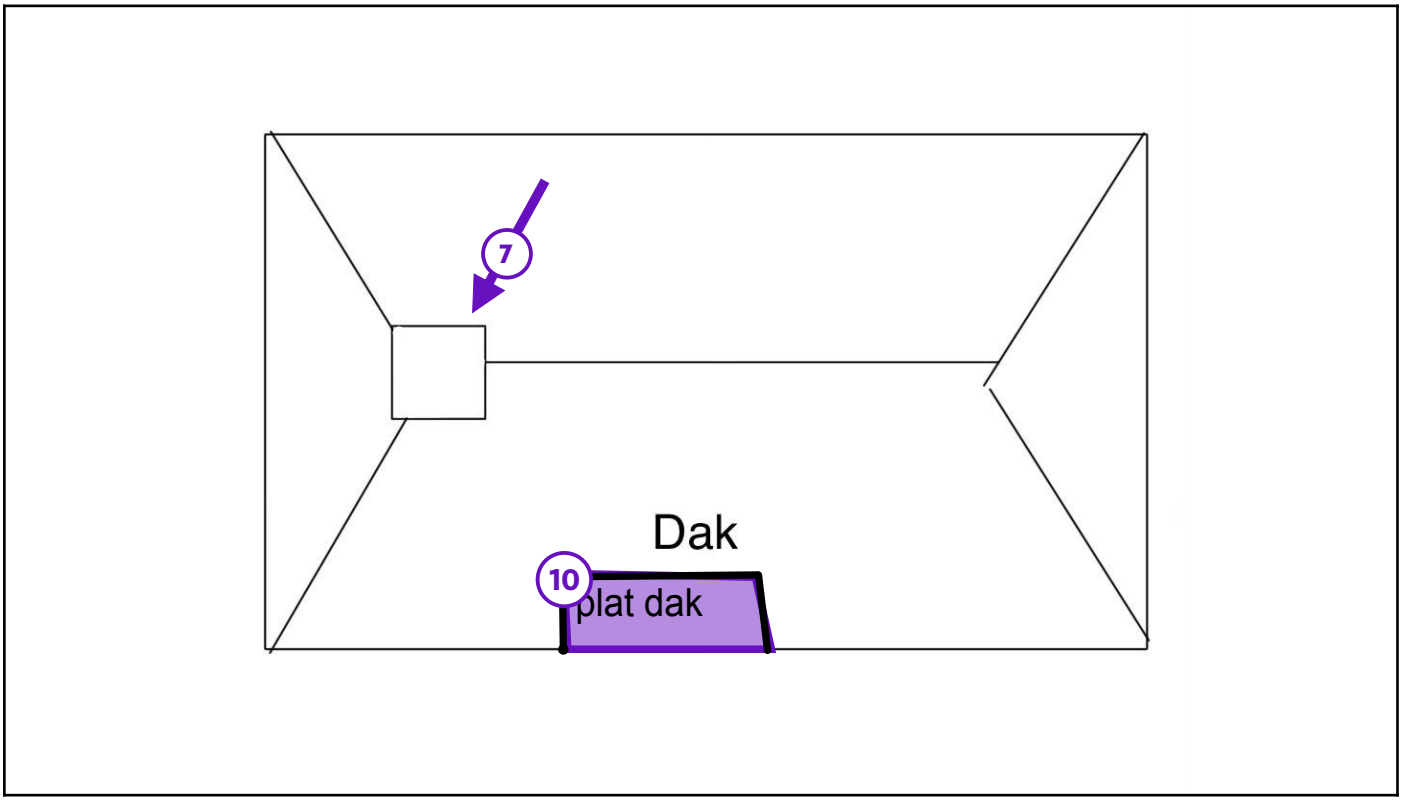
Plan 1.1: Dak niv +3

Beschrijving	Type	Actie
7. Binnenzijde en bovenzijde van de schouw	Beperking	-
10. Dakbedekking (>3,50m)	Beperking	-

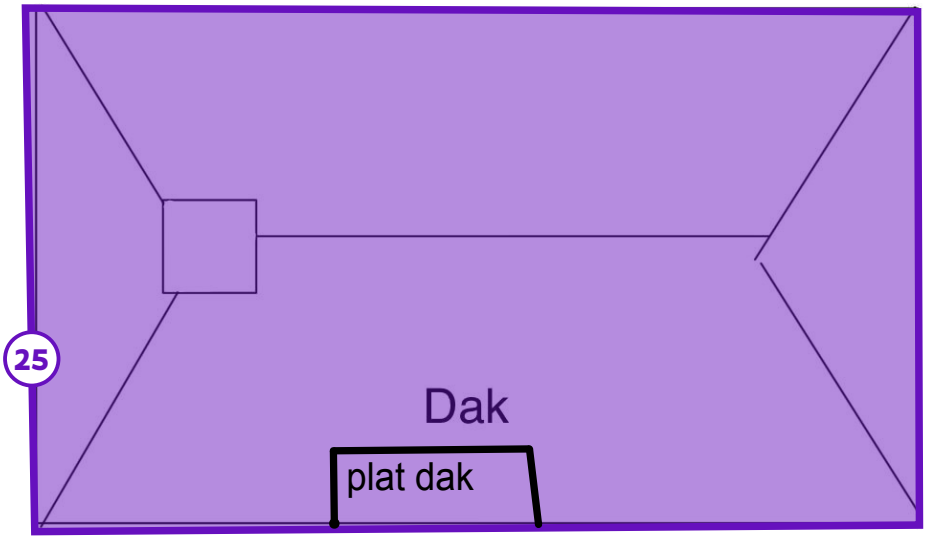
Plan 1.2: Dak niv +3

Beschrijving	Type	Actie
25. Onderdak-niet aanwezig	Overige ruimte of materiaal	-

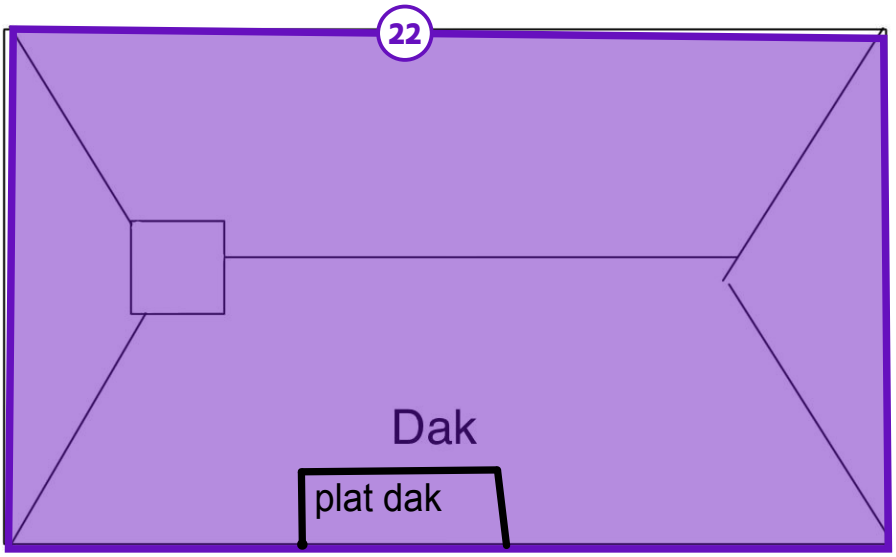
Plan 1.3: Dak niv +3

Beschrijving	Type	Actie
22. Dakbedekking - niet verdacht - dakpannen	Overige ruimte of materiaal	-

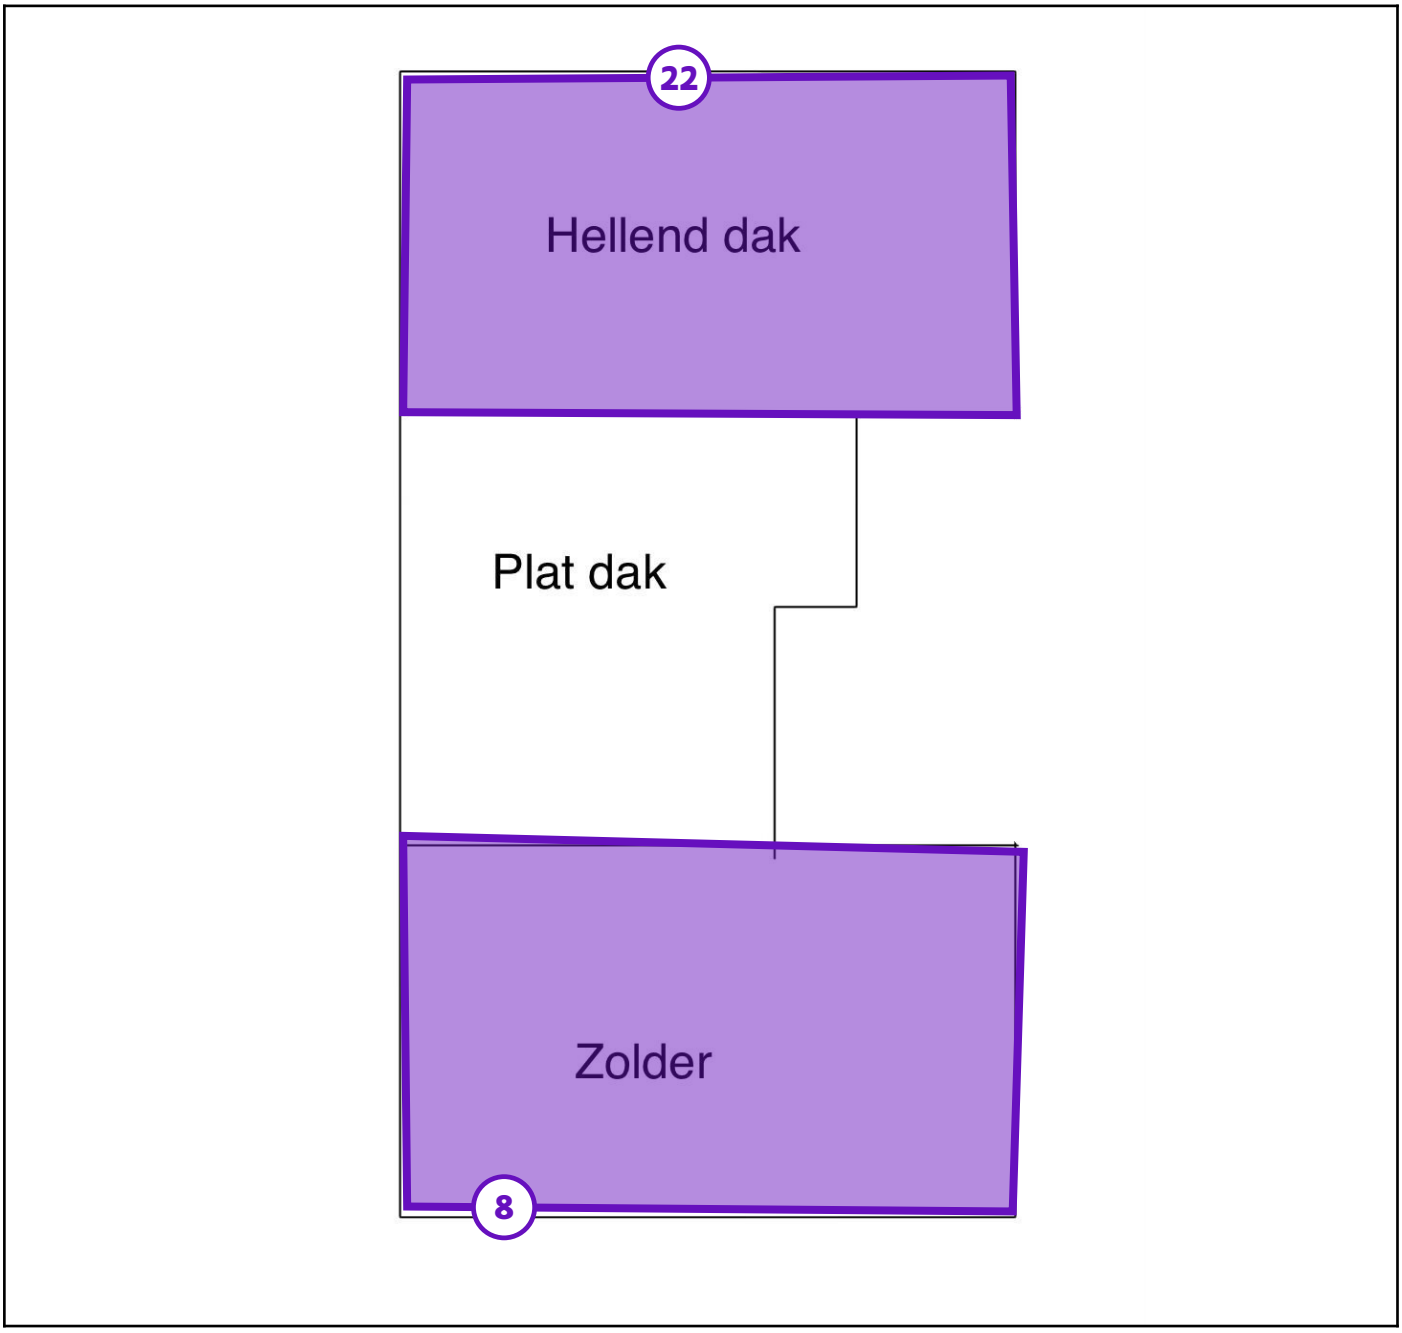
Plan 1.4: Niv +2

Beschrijving	Type	Actie
8. Zolder niet toegangkelijk	Beperking	-
22. Dakbedekking - niet verdacht - dakpannen	Overige ruimte of materiaal	-

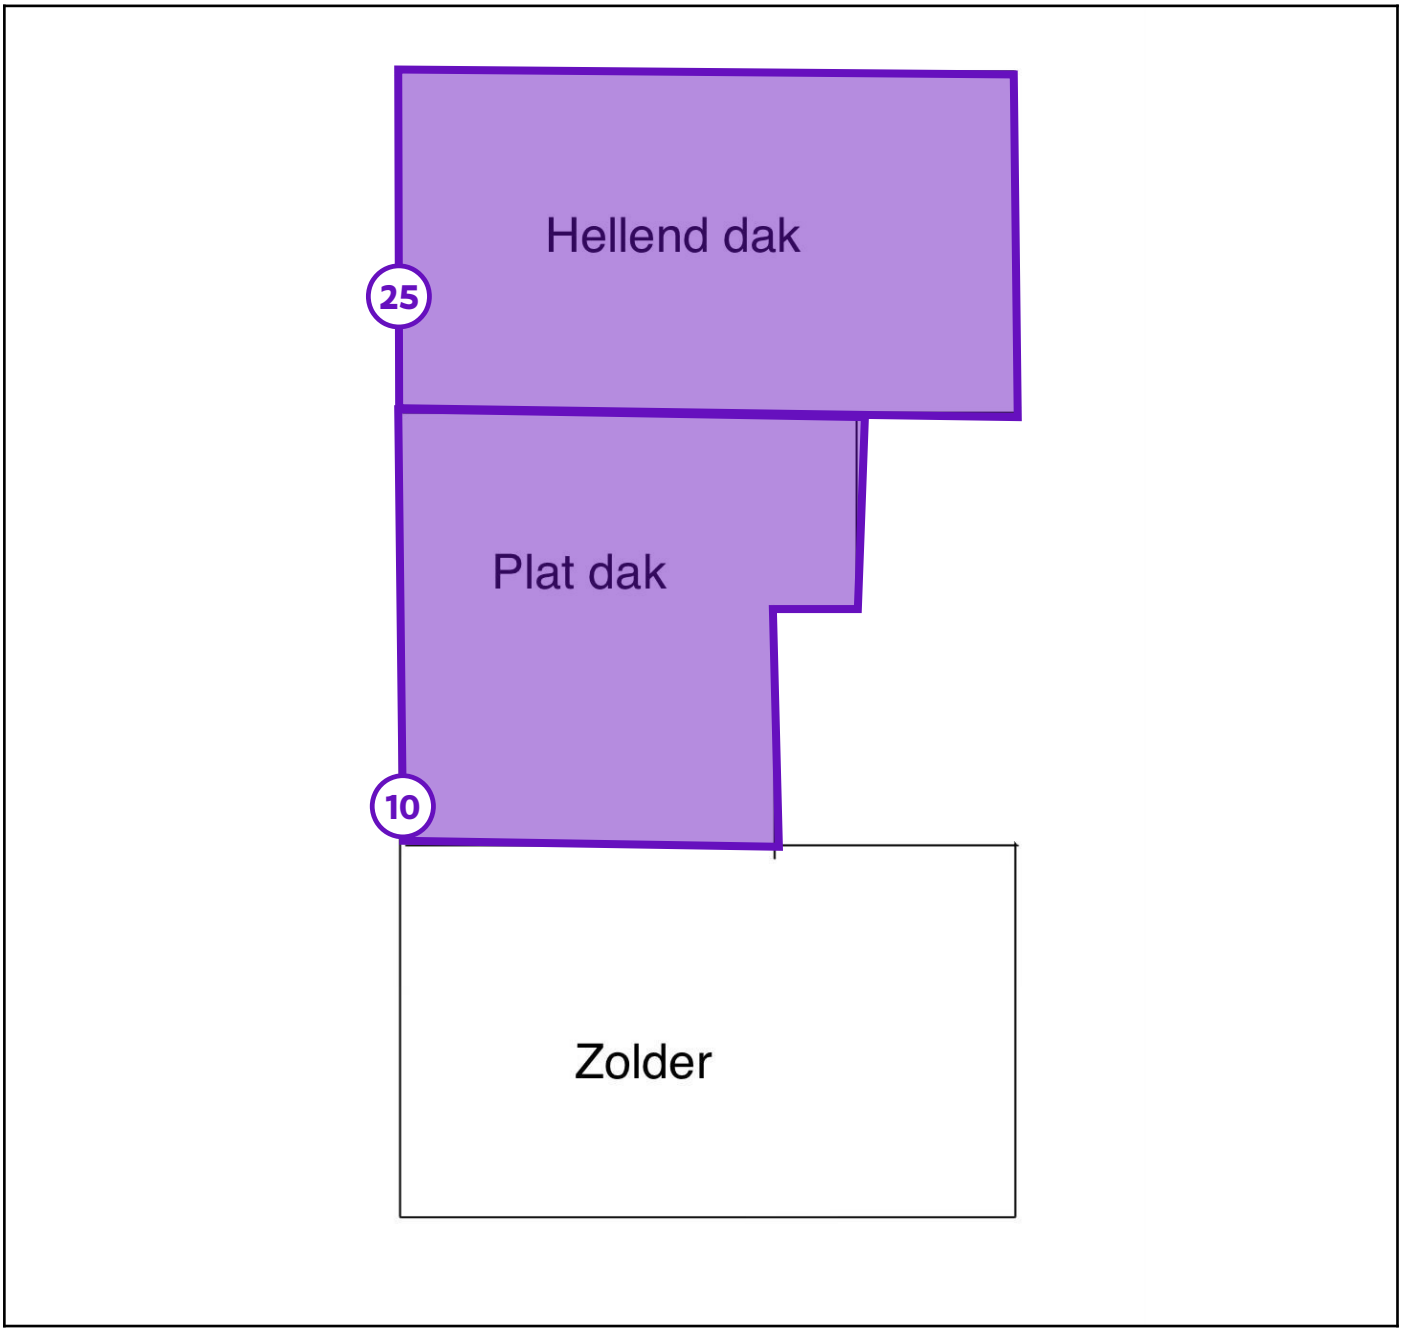
Plan 1.5: Niv +2

Beschrijving	Type	Actie
10. Dakbedekking (>3,50m)	Beperking	-
25. Onderdak-niet aanwezig	Overige ruimte of materiaal	-

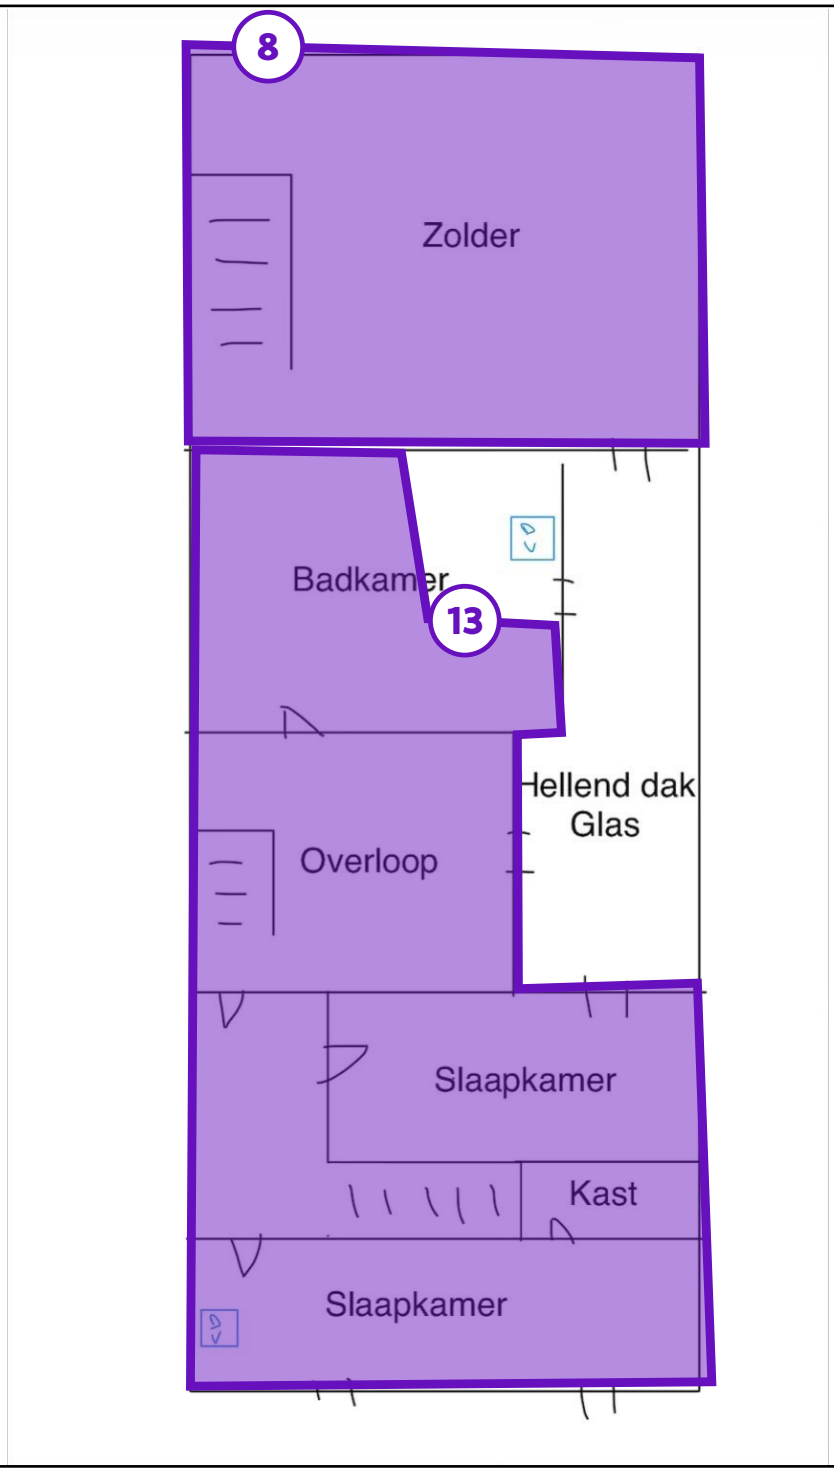
Plan 1.6: Niv +1

Beschrijving	Type	Actie
8. Zolder niet toegangkelijk	Beperking	-
13. Vloerbekleding - Niet verdacht	Advies	-

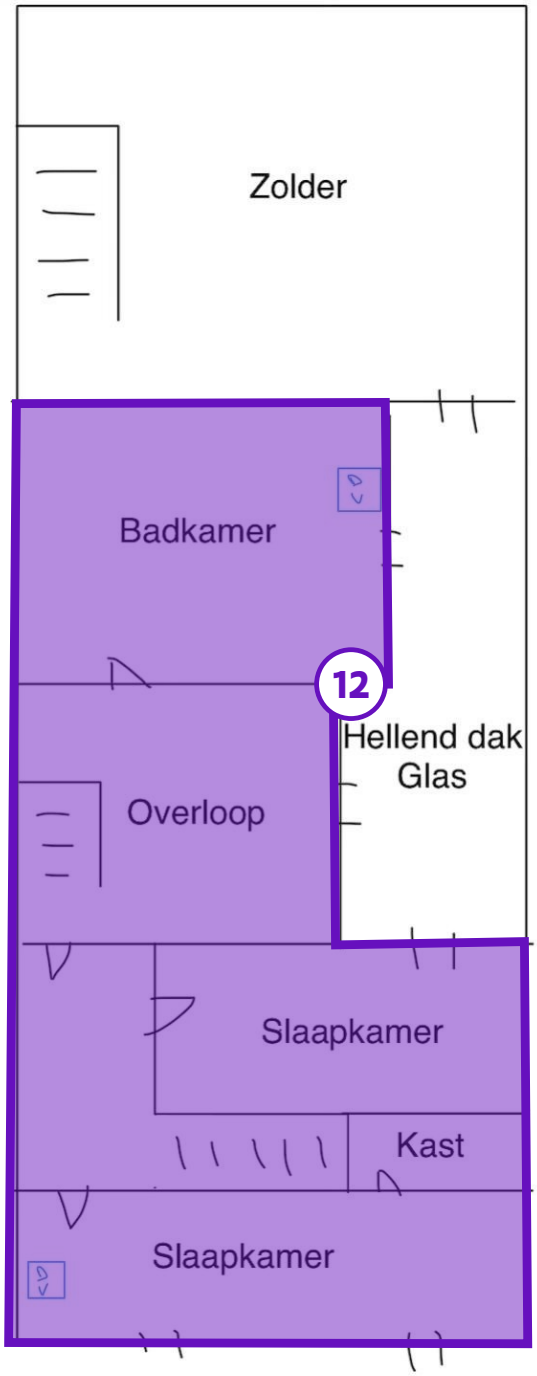
Plan 1.7: Niv +1

Beschrijving	Type	Actie
12. Plafondafwerking in gipskarton/hout/pvc	Advies	-

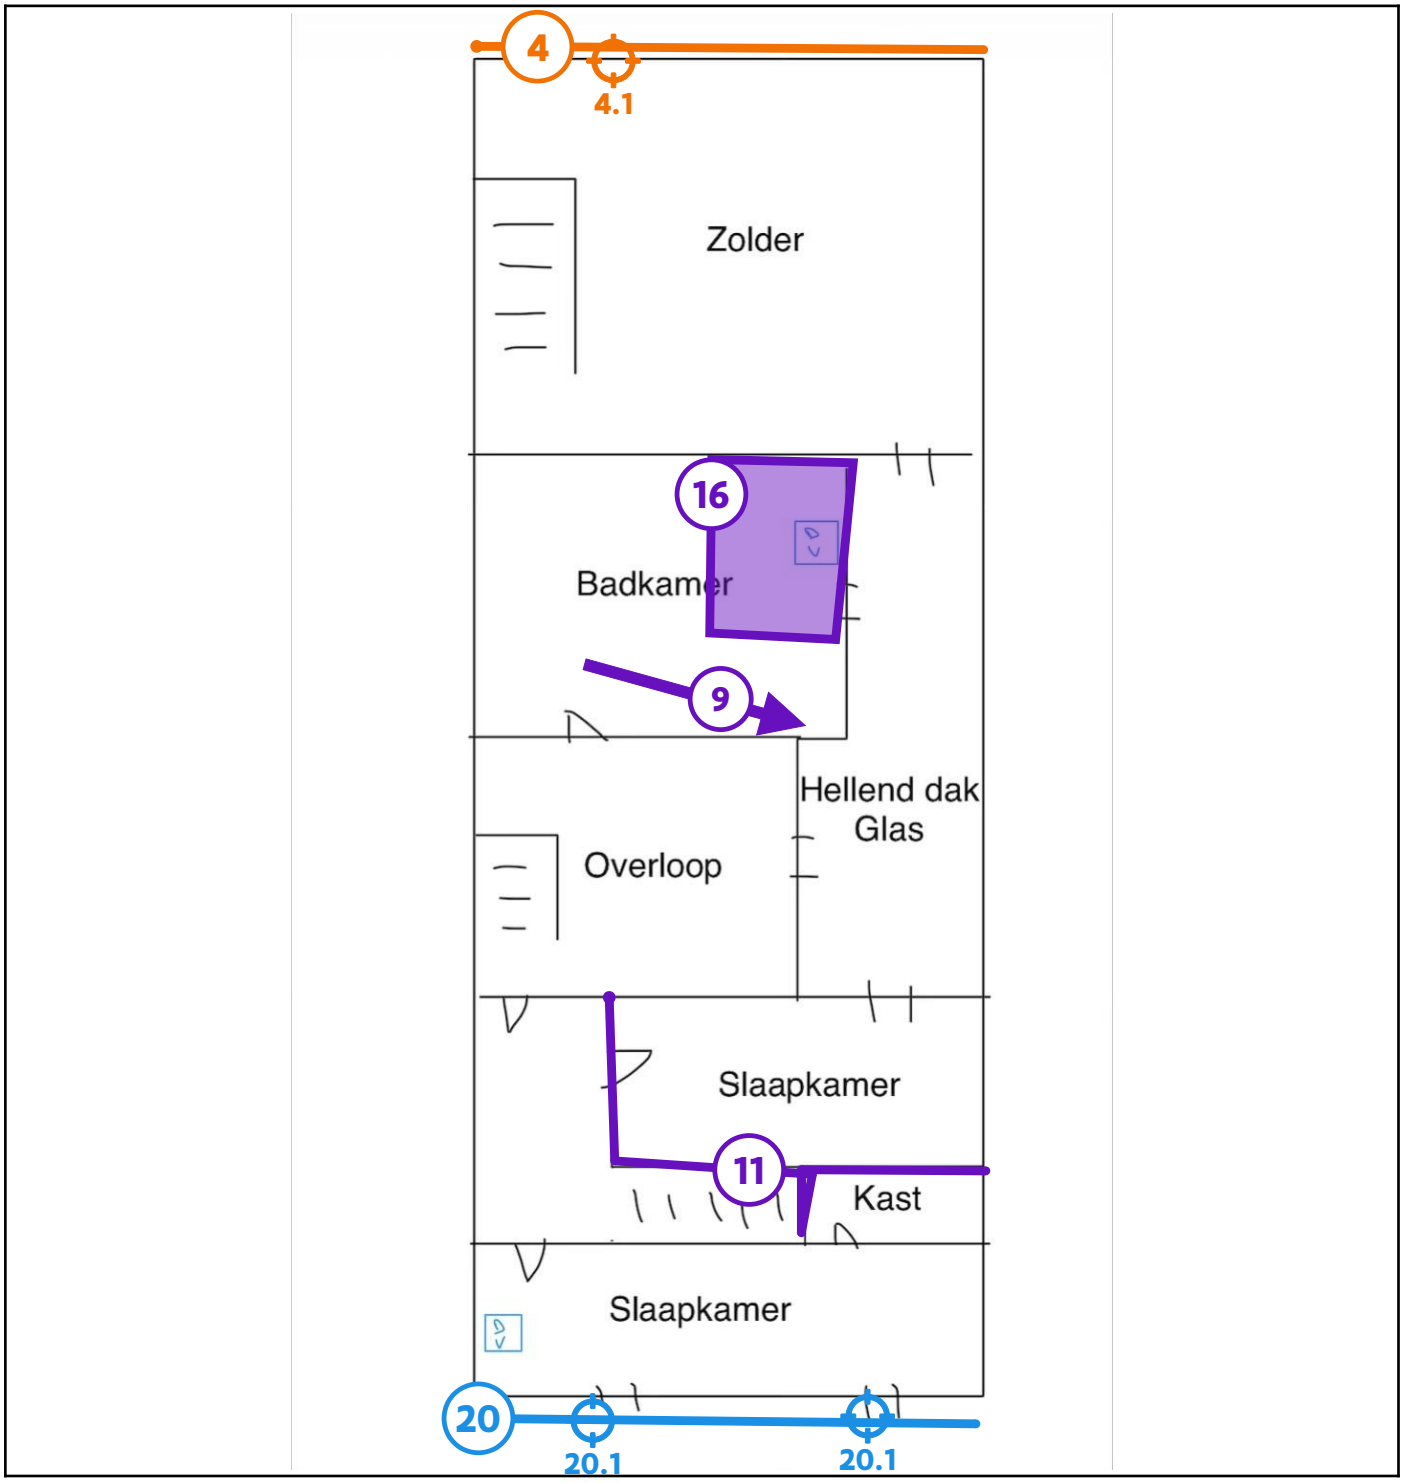
Plan 1.8: Niv +1

Beschrijving	Type	Actie
4. Gevelleien	Asbestmateriaal	Verwijderen
4.1 Code: M07	Puntmonster	-

- Verwijder dit asbestmateriaal zo snel mogelijk. Volg de toestand goed op.
- Hemelwater dat afspoelt van asbestcement daken of gevels kan asbestdeeltjes bevatten. Gebruik het enkel voor gesloten circuits (bv. spoelen toiletten). Reinig na het vervangen van het dak of de gevel de dakgoten en regenwaterput of -ton om asbesthoudend sediment of slib te verwijderen

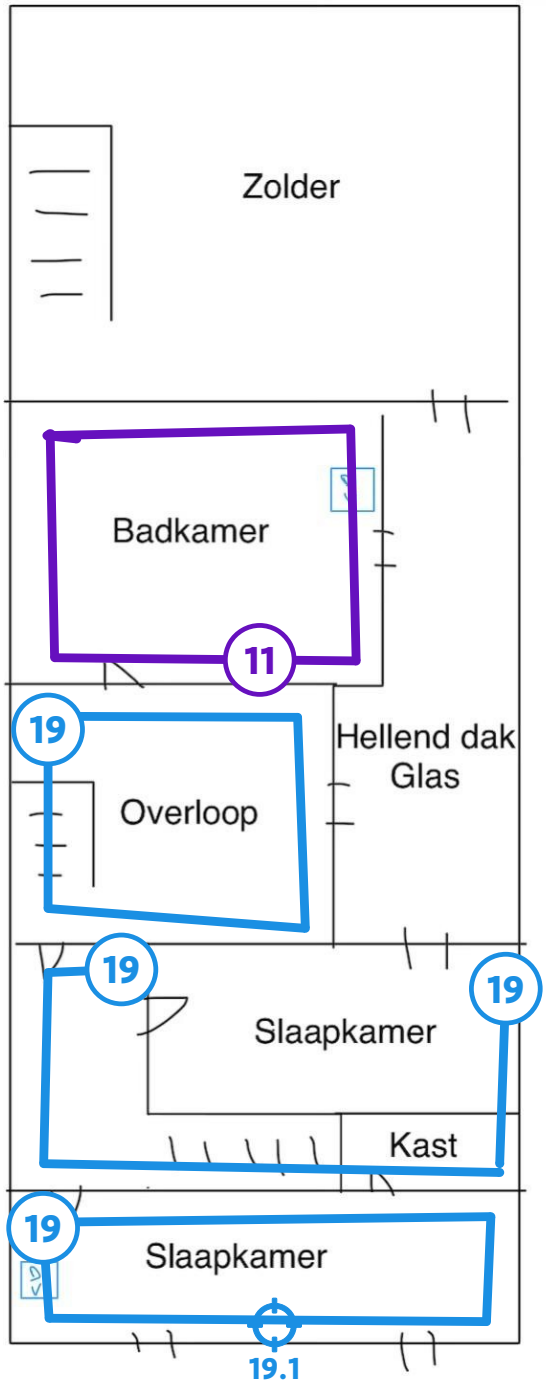
Plan 1.9: Niv +1

Beschrijving	Type	Actie
11. Valse wand(en)/voorzetwand(en) - Gipskarton-Pvc-hout	Advies	-

19. Pleisterwerk wanden	Geen asbest	-
19.1 Code: M01	Mengmonster	-

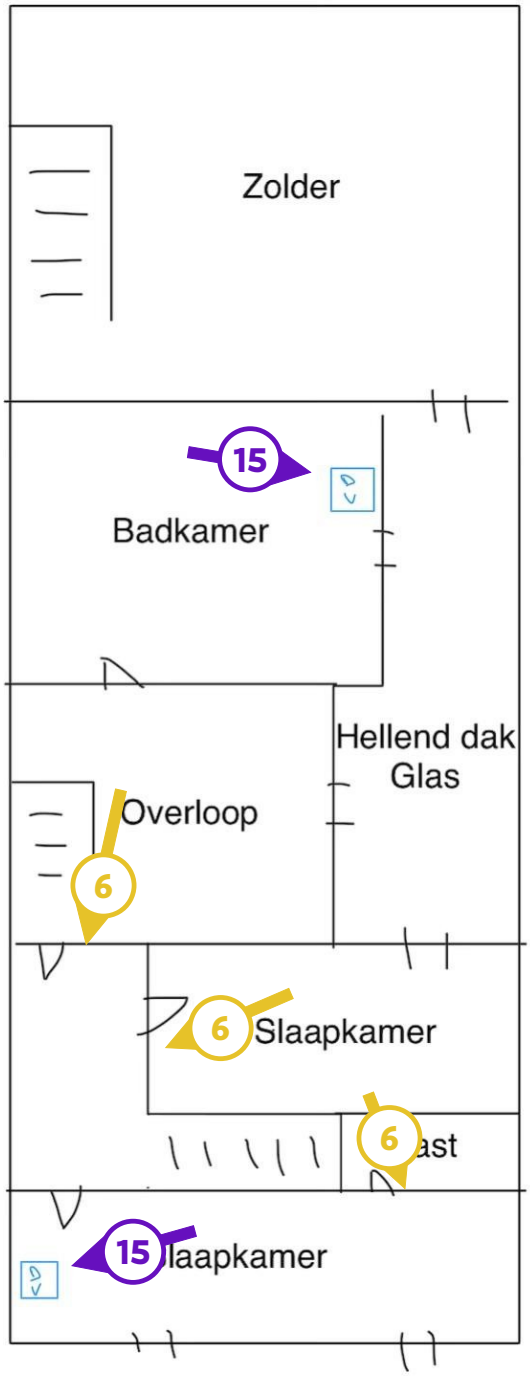
Plan 1.10: Niv +1

Beschrijving	Type	Actie
6. Bakeliet schakelmateriaal	Asbestmateriaal	Zorgvuldig beheren
15. Gaskachels	Advies	-

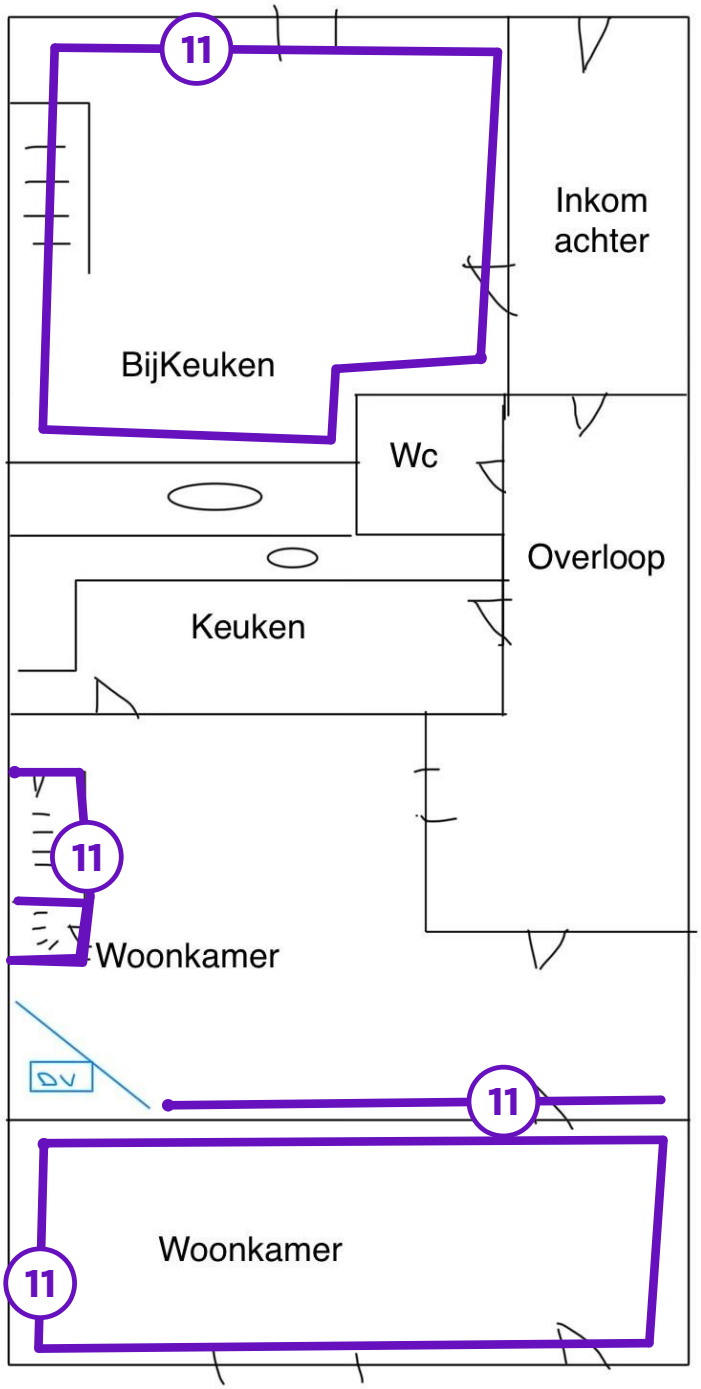
Plan 1.11: Gelijkvloers

Beschrijving	Type	Actie
11. Valse wand(en)/voorzetwand(en) - Gipskarton-Pvc-hout	Advies	-

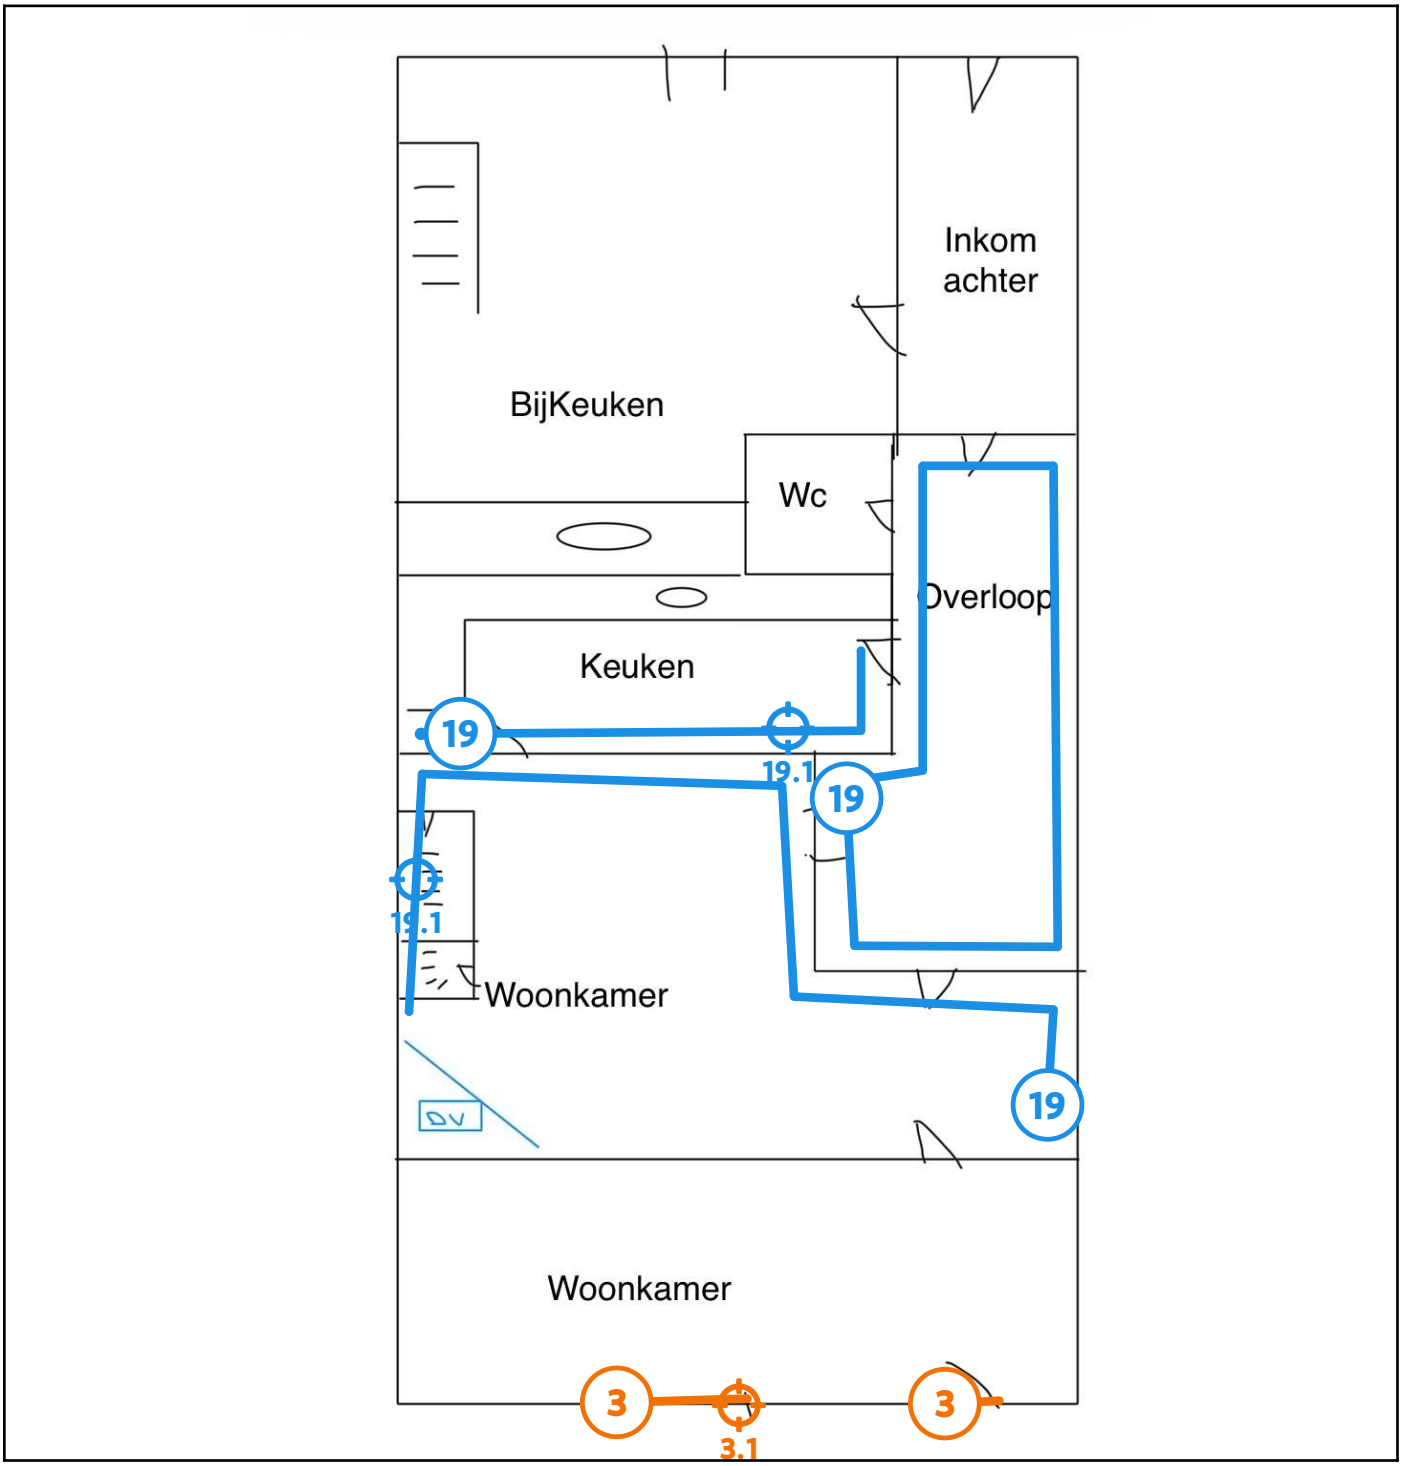
Plan 1.12: Gelijkvloers

Beschrijving	Type	Actie
3. Mastiek/kit tussen glas en profiel - Binnen	Asbestmateriaal	Verwijderen
3.1 Code: M04	Puntmonster	-

- Verwijder dit asbestmateriaal zo snel mogelijk. Volg de toestand goed op.

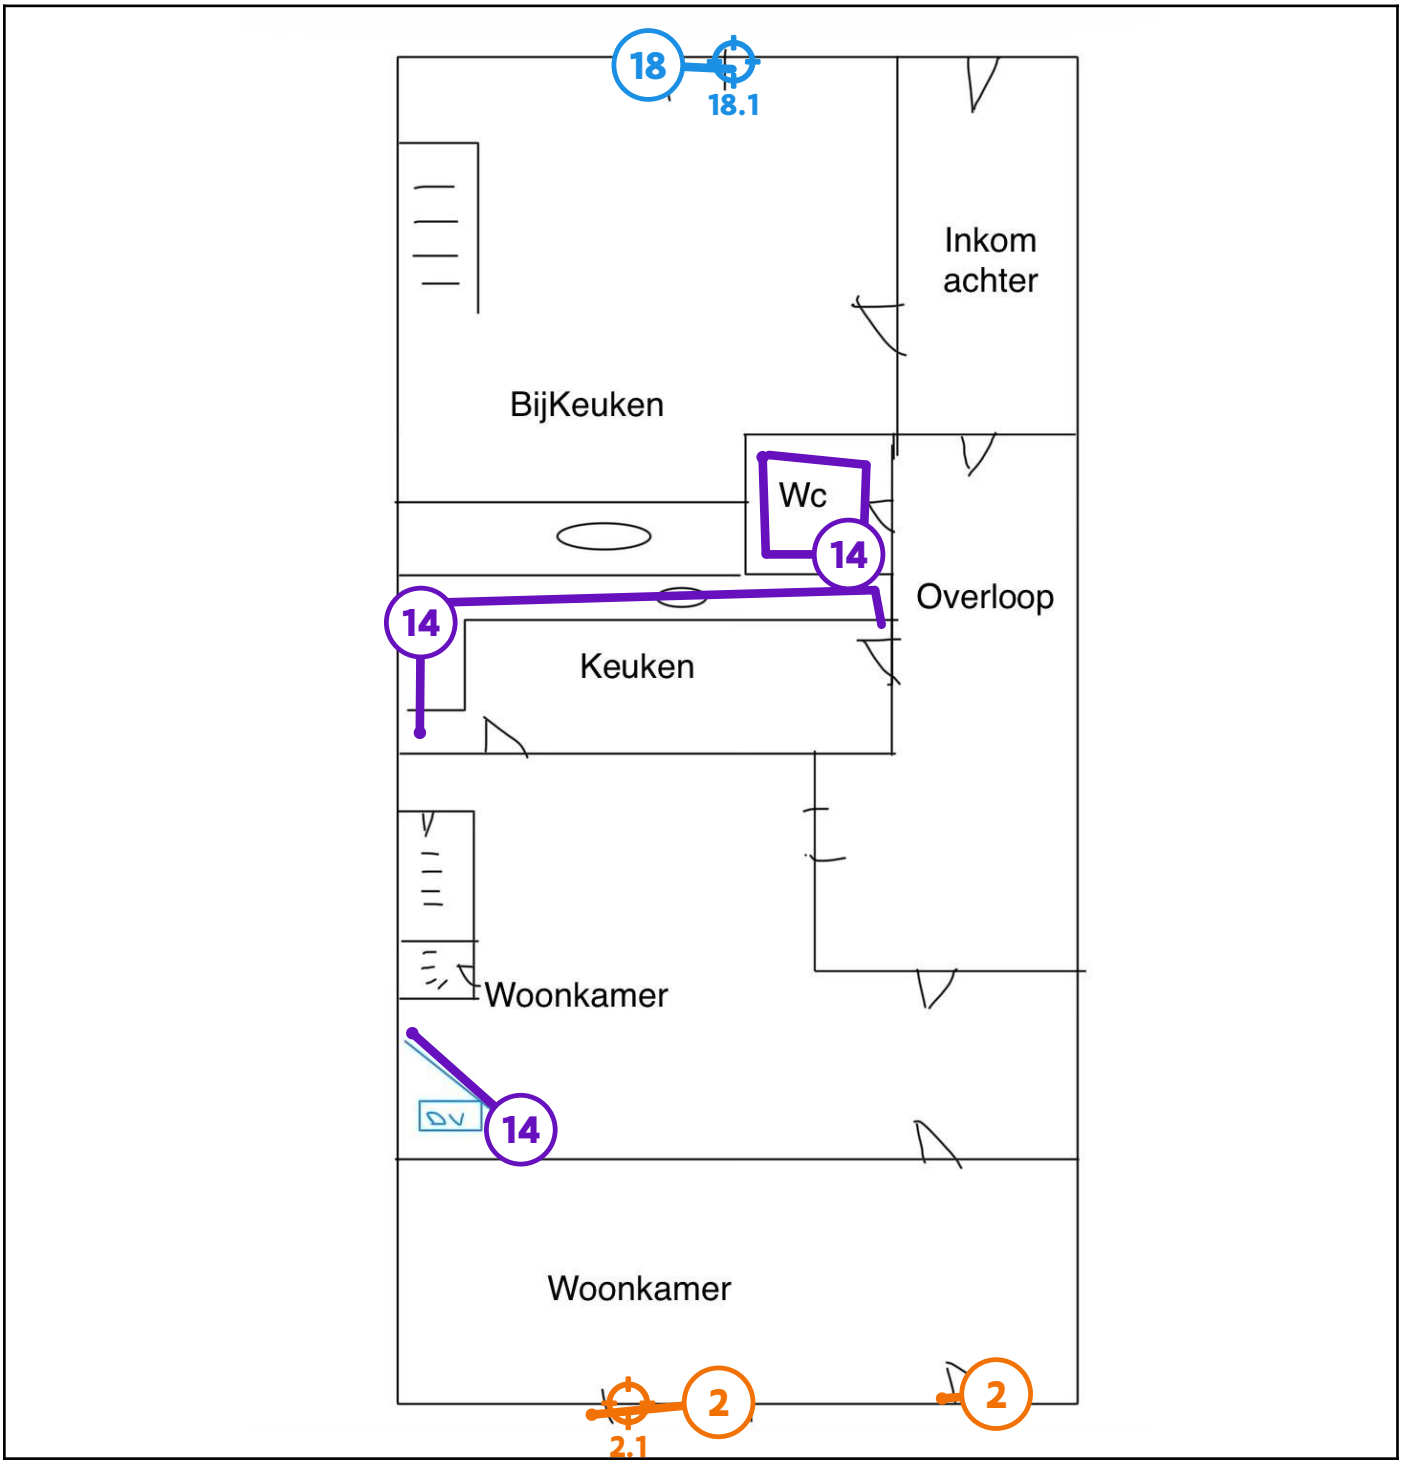
Plan 1.13: Gelijkvloers

Beschrijving	Type	Actie
2. Mastiek/kit tussen glas en profiel - buiten	Asbestmateriaal	Verwijderen
2.1 Code: M08	Puntmonster	-

- Verwijder dit asbestmateriaal zo snel mogelijk. Volg de toestand goed op.

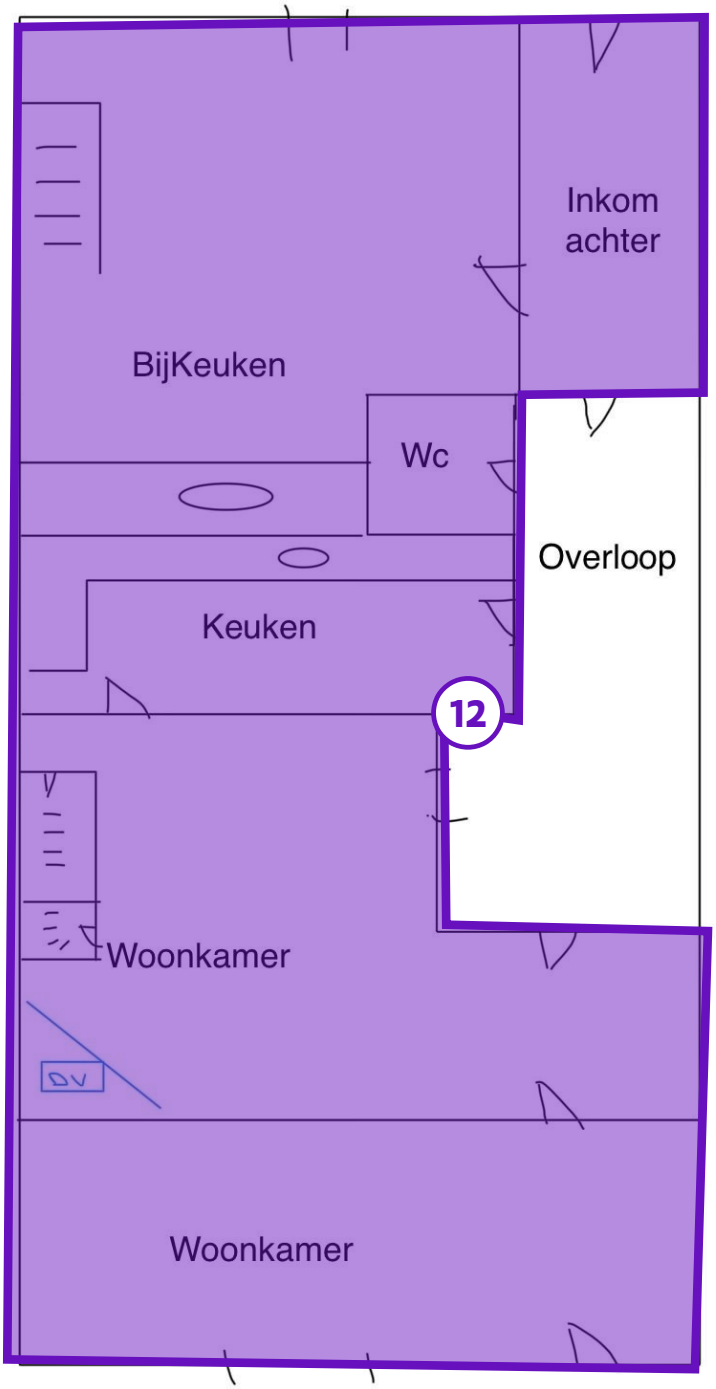
Plan 1.14: Gelijkvloers

Beschrijving	Type	Actie
12. Plafondafwerking in gipskarton/hout/pvc	Advies	-

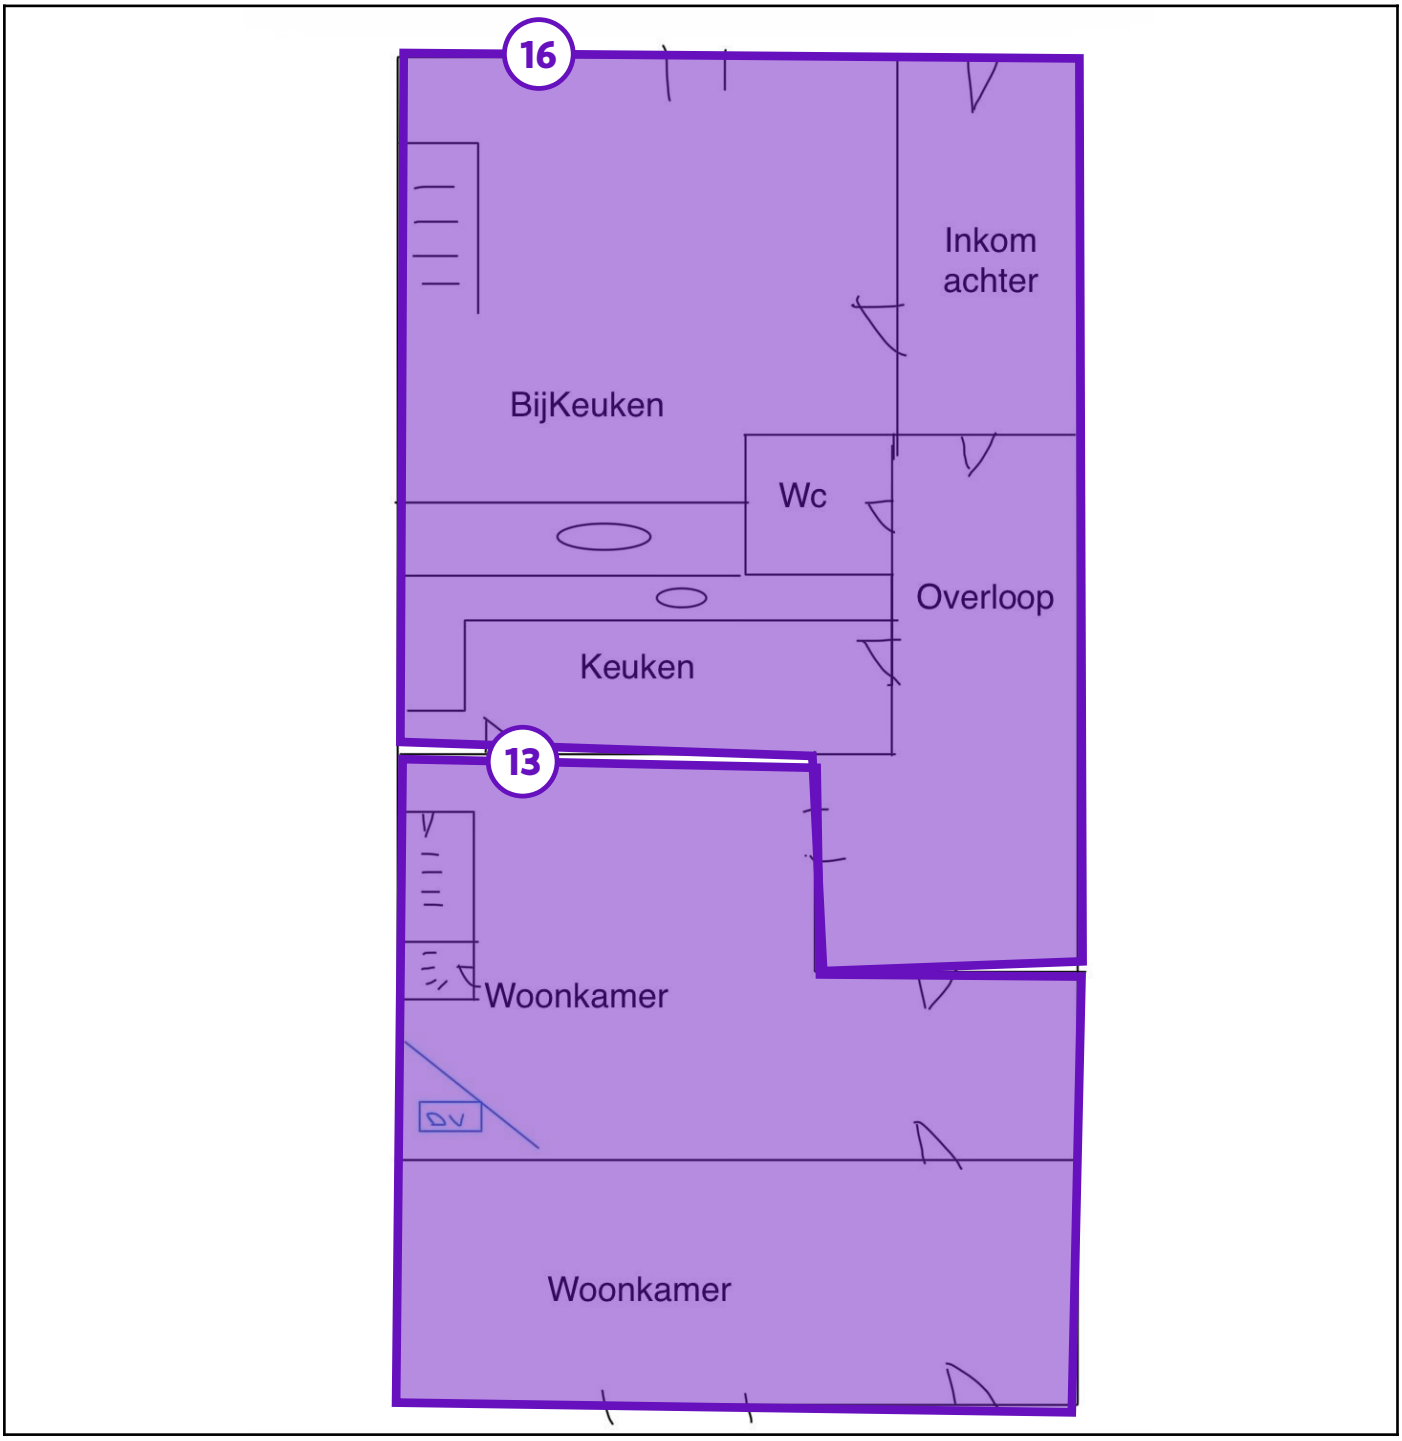
Plan 1.15: Gelijkvloers

Beschrijving	Type	Actie
13. Vloerbekleding - Niet verdacht	Advies	-
16. Tegellijm onder vloertegels	Advies	-

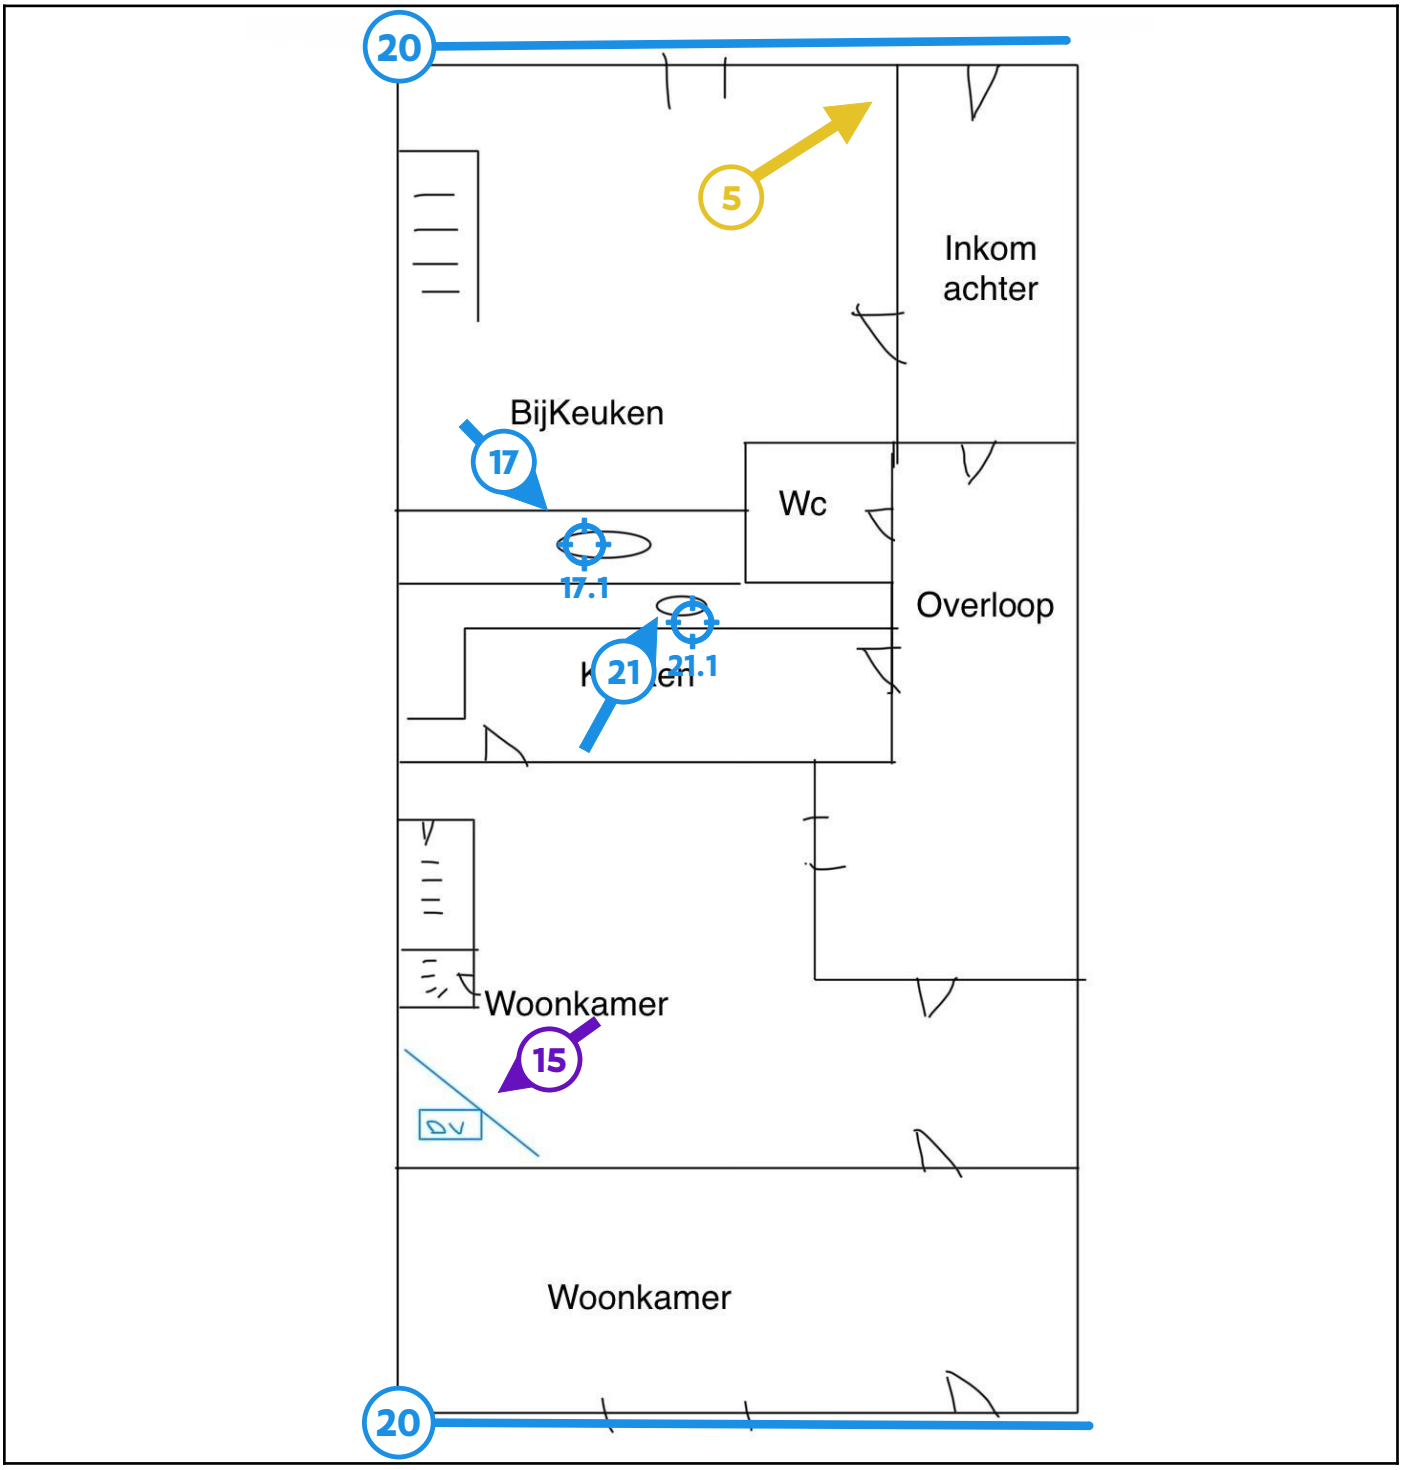
Plan 1.16: Gelijkvloers

Beschrijving	Type	Actie
5. Bakeliet meter- en zekering kast	Asbestmateriaal	Zorgvuldig beheren
15. Gaskachels	Advies	-

- Zorg voor een veilig beheer. Vermijd het beschadigen van het asbestmateriaal. Controleer de toestand jaarlijks op wijzigingen.
- Voer bijkomende staalname(s) uit.
