Asbestinventarisattest

Kruisstraat 153, 9600 Ronse

Attestnummer : **20260914-000449.000**
Uitgegeven op : **14.09.2026**
Geldig tot : **14.09.2036**

Niet-asbestveilig

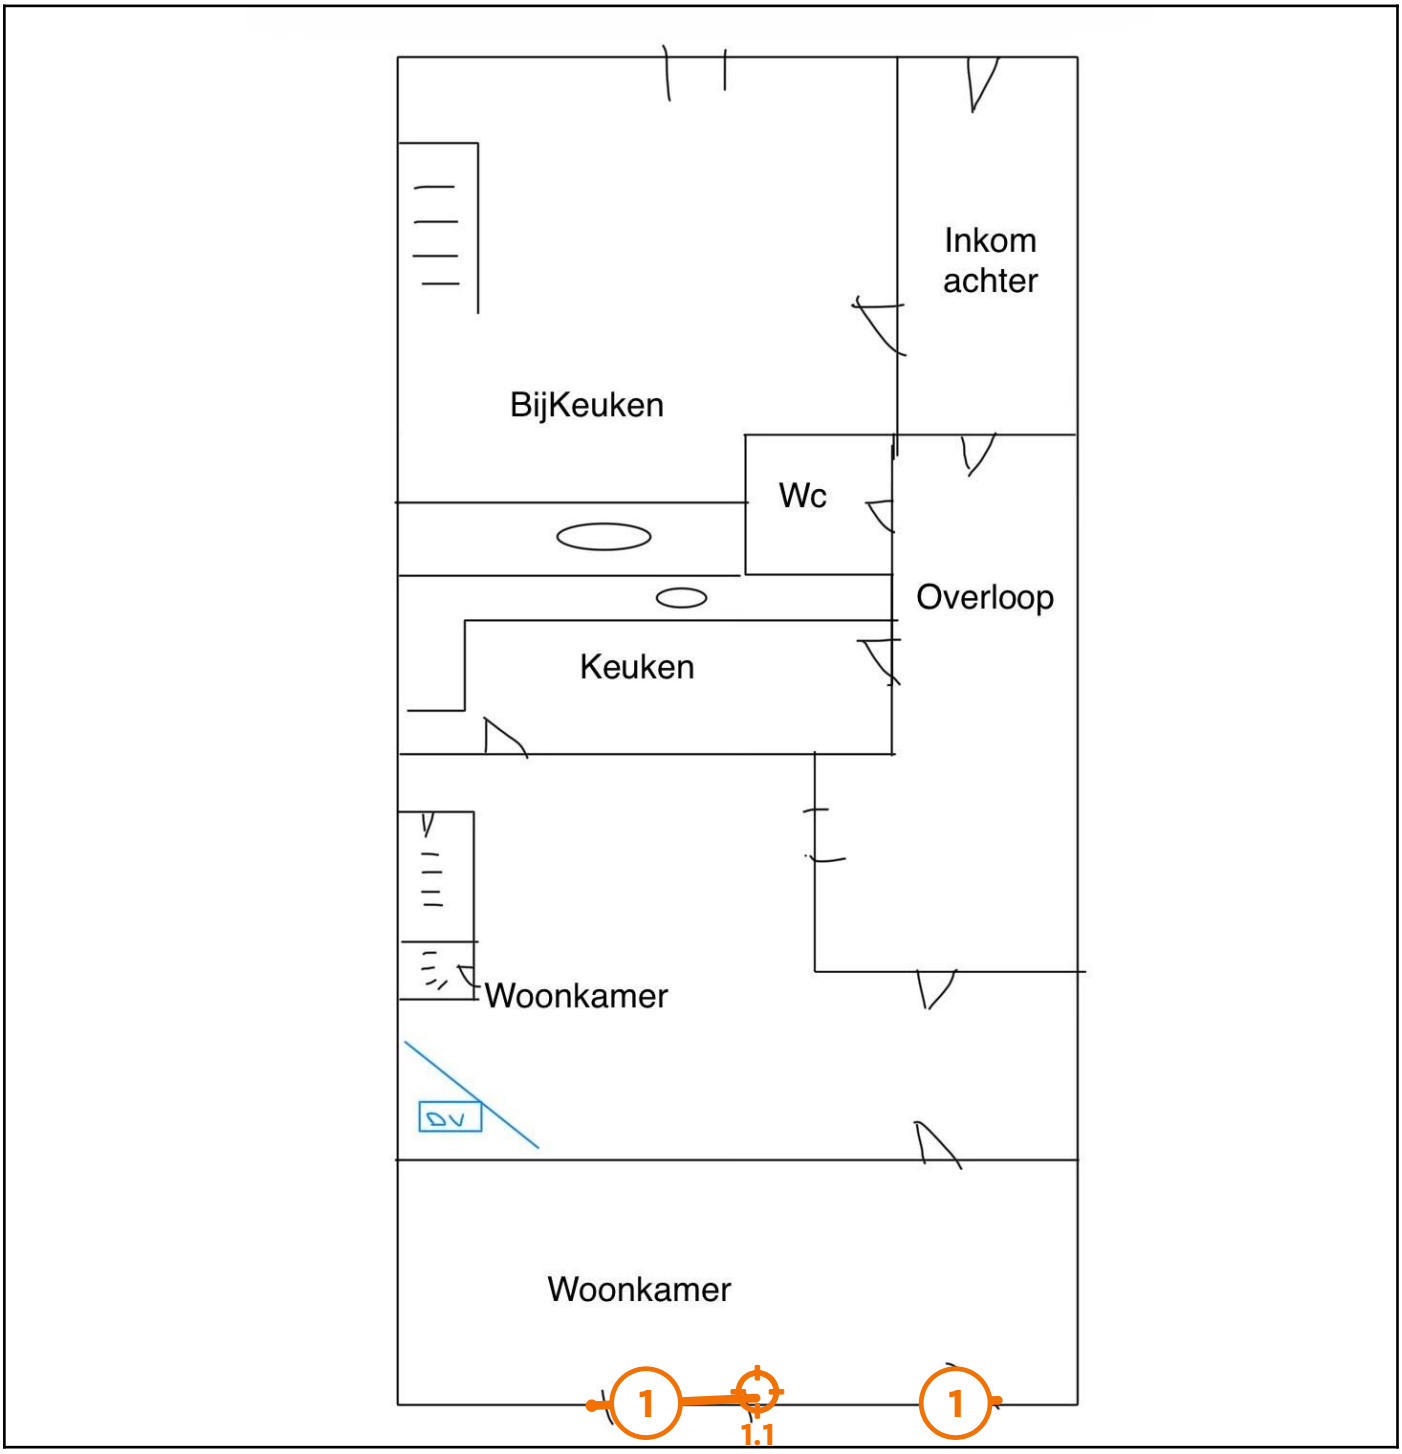
Plan 1.17: Gelijkvloers

Beschrijving	Type	Actie
1. Mastiek/kit tussen muur en profiel buiten	Asbestmateriaal	Verwijderen
1.1 Code: M09	Puntmonster	-

Eindbeoordeling materiaalrisico	Verhoogd materiaalrisico en/of verhoogde kans op vezelvrijgave

#	Type	Referentie	Resultaat
1.1	Puntmonster	M09	Chrysotiel

- Verwijder dit asbestmateriaal zo snel mogelijk. Volg de toestand goed op.

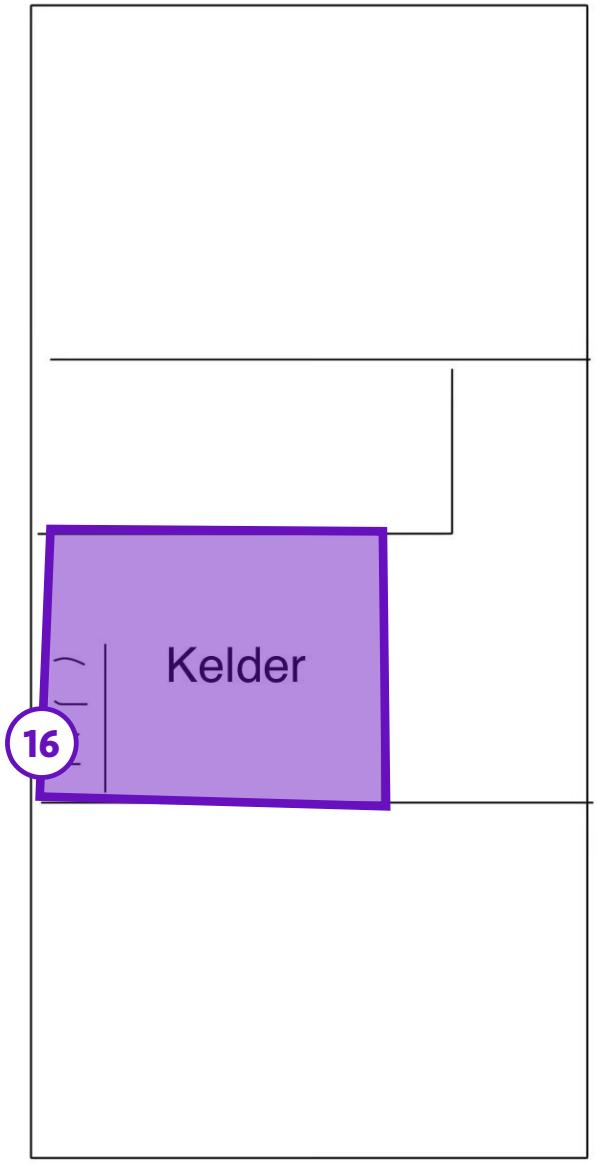
Plan 1.18: Kelder

Beschrijving	Type	Actie
16. Tegellijm onder vloertegels	Advies	-

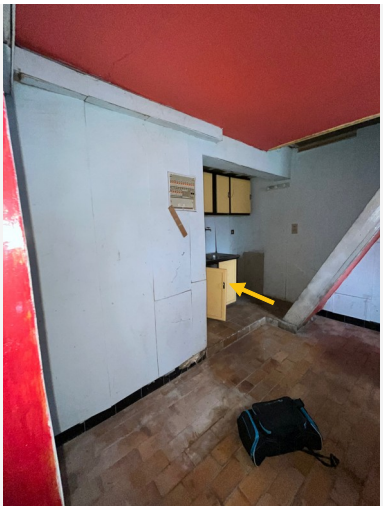
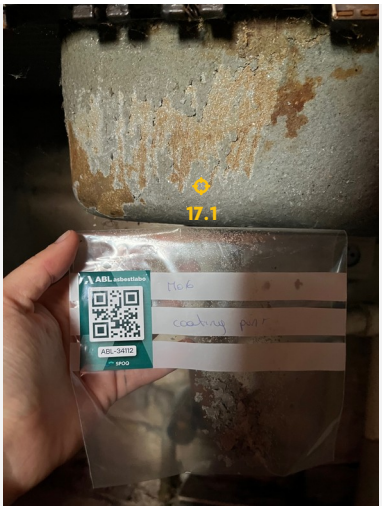
Fiche 17: Coating bijkeuken

Geen asbest

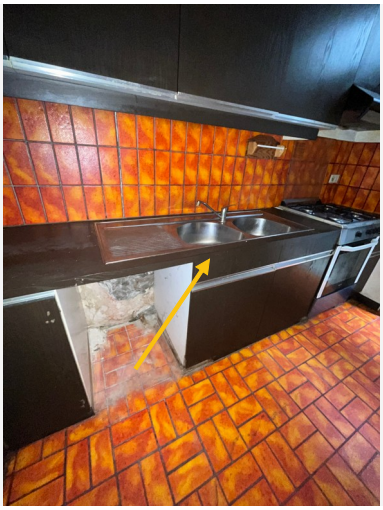
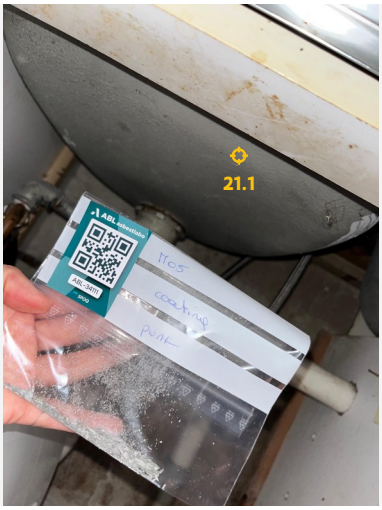
Fiche 21: Coating keuken

Geen asbest

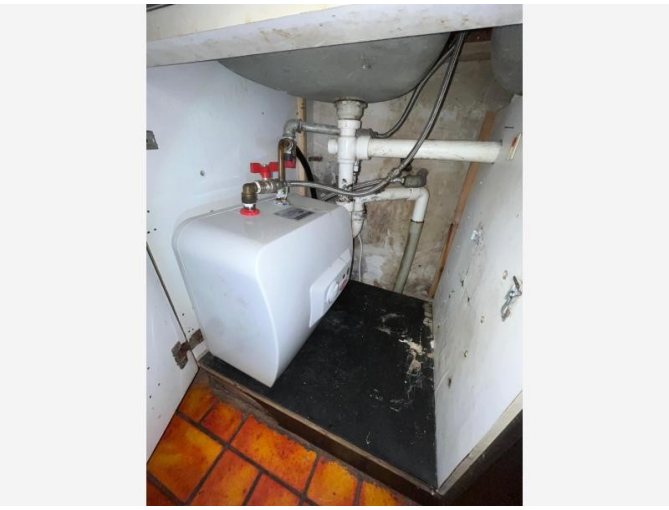
Fiche 24: Leidingisolatie – niet aanwezig

Beschrijving	Notitie	Terug te vinden op plannen
Fiche 23: Liftinfrastructuur - niet aanwezig	-	-
Fiche 24: Leidingisolatie - niet aanwezig	Geen leidingisolatie aanwezig wegens decentrale verwarming	-
Fiche 25: Onderdak-niet aanwezig	Op moment van inventarisatie werd vastgesteld dat er geen onderdak aanwezig is	Plan 1.2: Dak niv +3 Plan 1.5: Niv +2
