Asbestinventarisattest

Walemstraat 38, 2600 Antwerpen

Attestnummer : **20260828-000247.000**
Uitgegeven op : **28.08.2026**
Geldig tot : **28.08.2036**

Asbestveilig (maar niet asbestvrij)

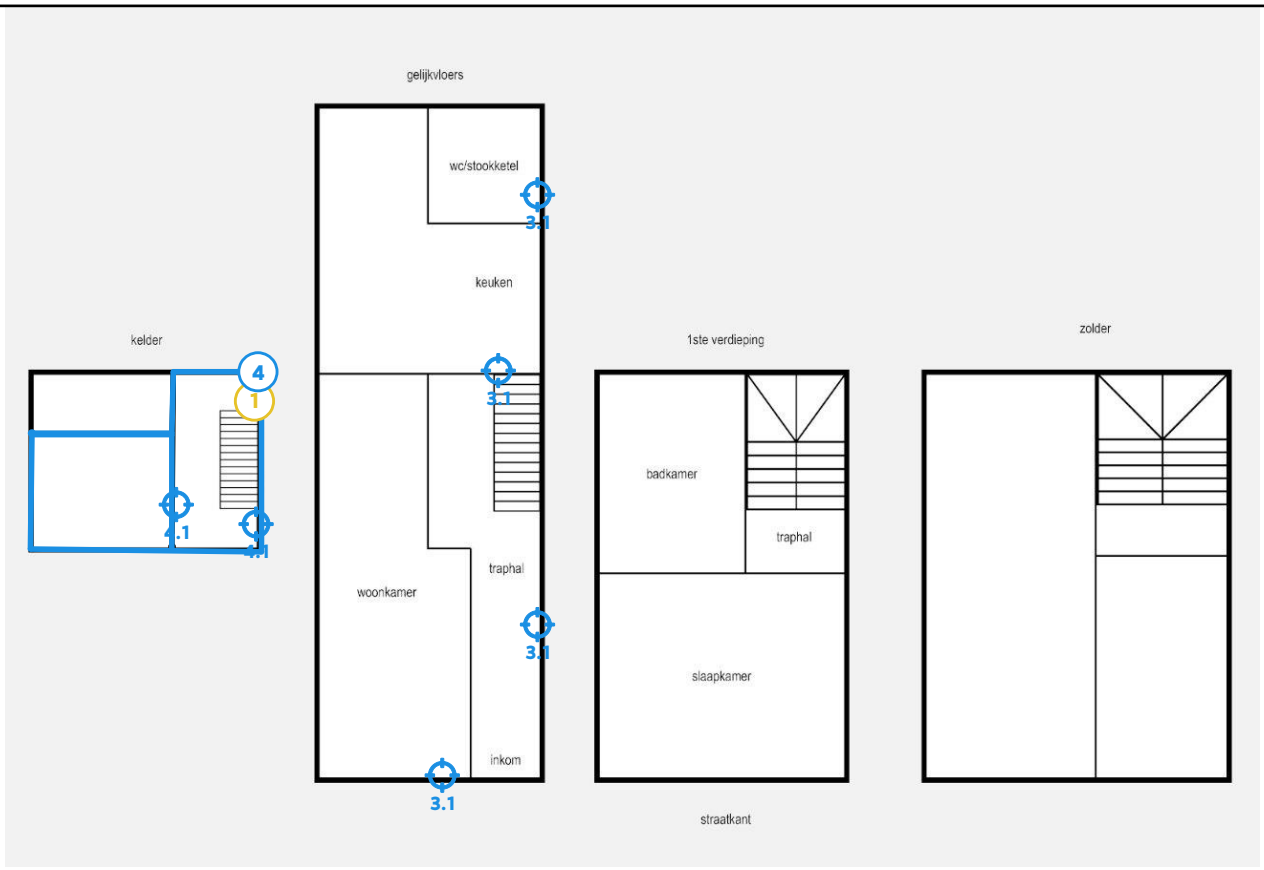
Plan 1.1: Kelder t.e.m. zolder

Alle muren zijn bepleisterd (badkamer betegeld)

Beschrijving	Type	Actie
1. Cementen buis	Asbestmateriaal	Zorgvuldig beheren
3. Pleisterwerk muren	Geen asbest	-
3.1 Code: M01	Mengmonster	-
4. Cementering in kelder	Geen asbest	-
4.1 Code: M02	Mengmonster	-

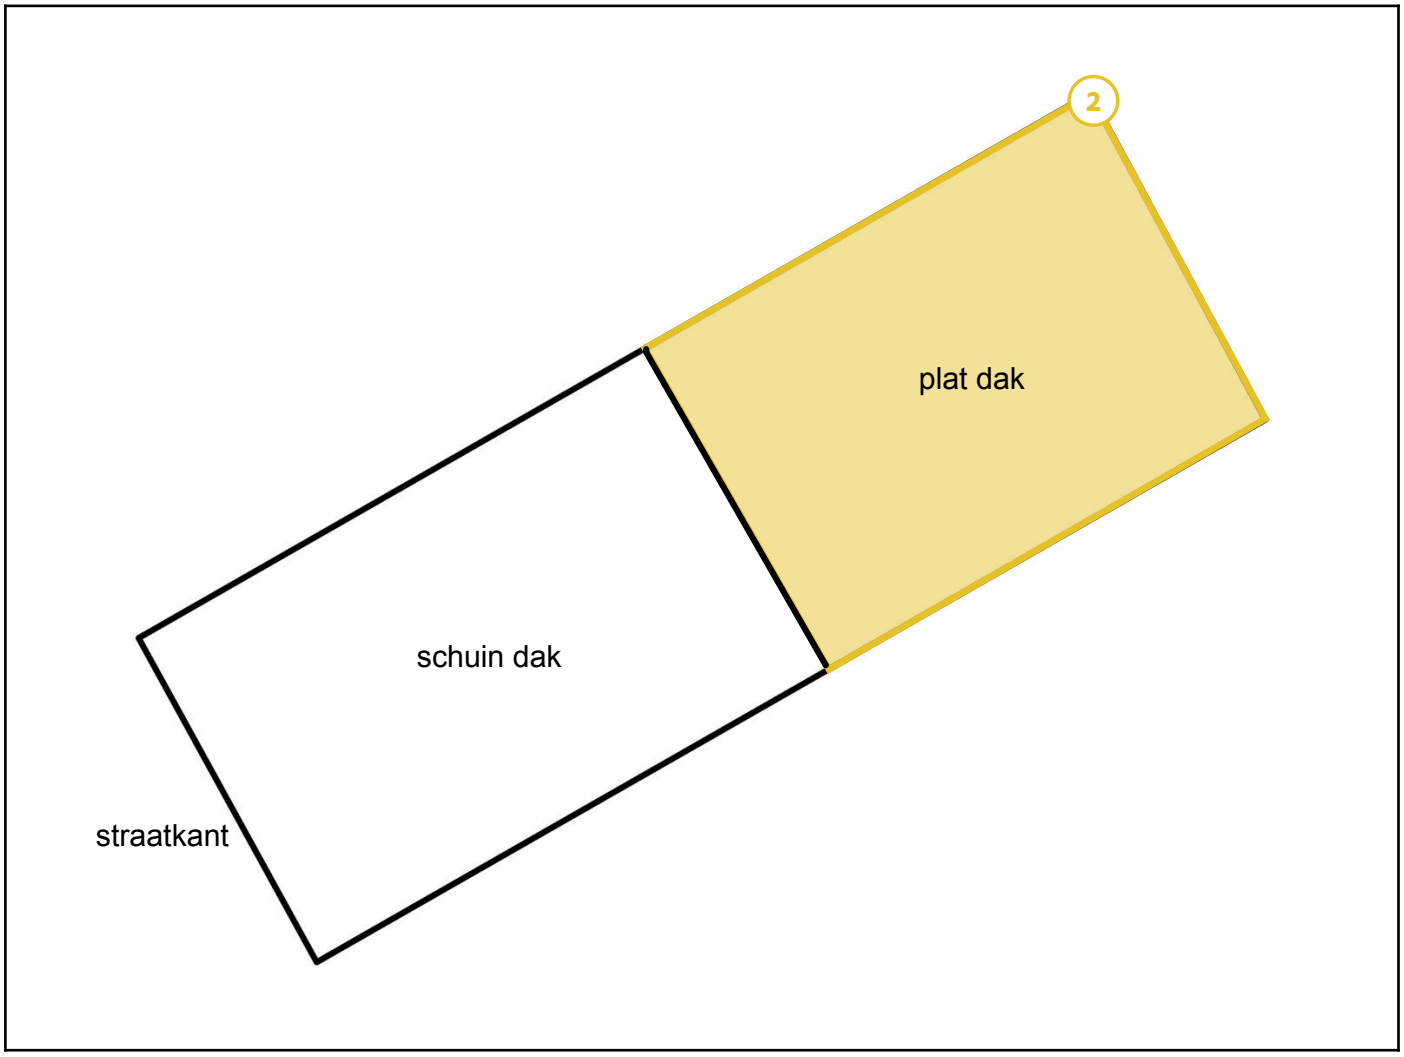
Plan 1.2: Dak

Beschrijving	Type	Actie
2. Roofing	Asbestmateriaal	Zorgvuldig beheren

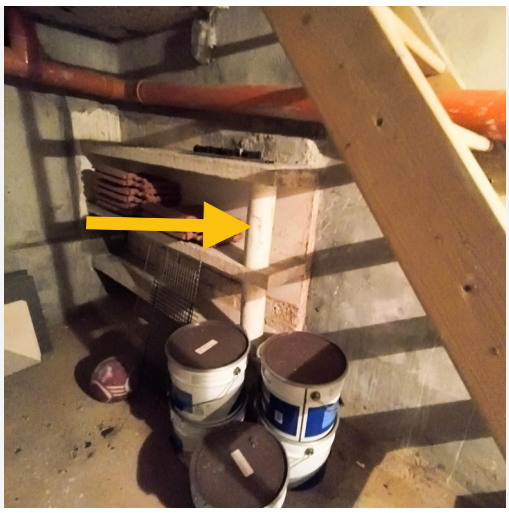
Fiche 1: Cementen buis

Het asbestmateriaal valt onder de mijlpaal van 2040.

Eindbeoordeling materiaalrisico	Laag materiaalrisico en/of verlaagde kans op vezelvrijgave

Gebondenheid	Categorie 1: hechtgebonden in oorsprong
Asbestsoort (vezeltype)	Crocidoliet aanwezig
Asbestconcentratie	Laag (< 50%)
Afschermingsgraad van het gehele materiaal	Geheel of deels vrij aan de binnenlucht, maar geen contact met binnenluchtstromen
Toestand van het materiaal	Onbeschadigd, niet verweerd

Beschrijving	Cementen buis
Omgeving	Binnen
Primaire drager	Fundering-draagstructuur (horizontaal, verticaal)
Asbestmateriaal	Buis, koker, leiding, pijp, doorvoer
Bindmiddel van asbestmateriaal	Cement
Gebondenheid op basis van bindmiddel	Hecht
Hoeveelheid (lengte - omtrek - dikte - aantal)	• 0,50 m - 10,00 cm - 1,00 cm - 1 stuk
Totaal volume	< 0,001 m^3
Eenvoudig bereikbaar	Ja
Bevestigingswijze	• Verlijmd, ingegoten, versmeerd
Identificatiemethode	De asbestdeskundige beoordeelt het materiaal als asbestverdacht en dus asbesthoudend, en dit zonder monstername. Motivatie: De monstername brengt andere schade aan dan schade die inherent is aan de monstername.
Destructieve handeling voor identificatie	Nee

- Zorg voor een veilig beheer. Vermijd het beschadigen van het asbestmateriaal. Controleer de toestand jaarlijks op wijzigingen.
- Voer bijkomende staalname(s) uit.

- Eenvoudige handelingen: mag via doe-het-zelf of door werknemer(s) met opleidingsattest eenvoudige handelingen
  U mag deze asbesttoepassing zelf verwijderen in zijn geheel zonder het materiaal te beschadigen. Fixeer het materiaal bij verwijdering en zorg dat het dubbel wordt verpakt. Maak gebruik van de nodige veiligheidsvoorzieningen (o.a. wegwerpoverall, FFP3-masker, handschoenen, overschoenen, ...). Informeer u onderaan dit attest in het hoofdstuk “Toelichting” en raadpleeg de website van OVAM: https://ovam.vlaanderen.be/voorzorgsmaatregelen-bij-asbestverwijdering
