# Asbestinventarisattest

Tiegstraat 3, 9688 Maarkedal

Attestnummer : **20260930-000491.000**
Uitgegeven op : **30.09.2026**
Geldig tot : **30.09.2031**

## Niet-asbestveilig

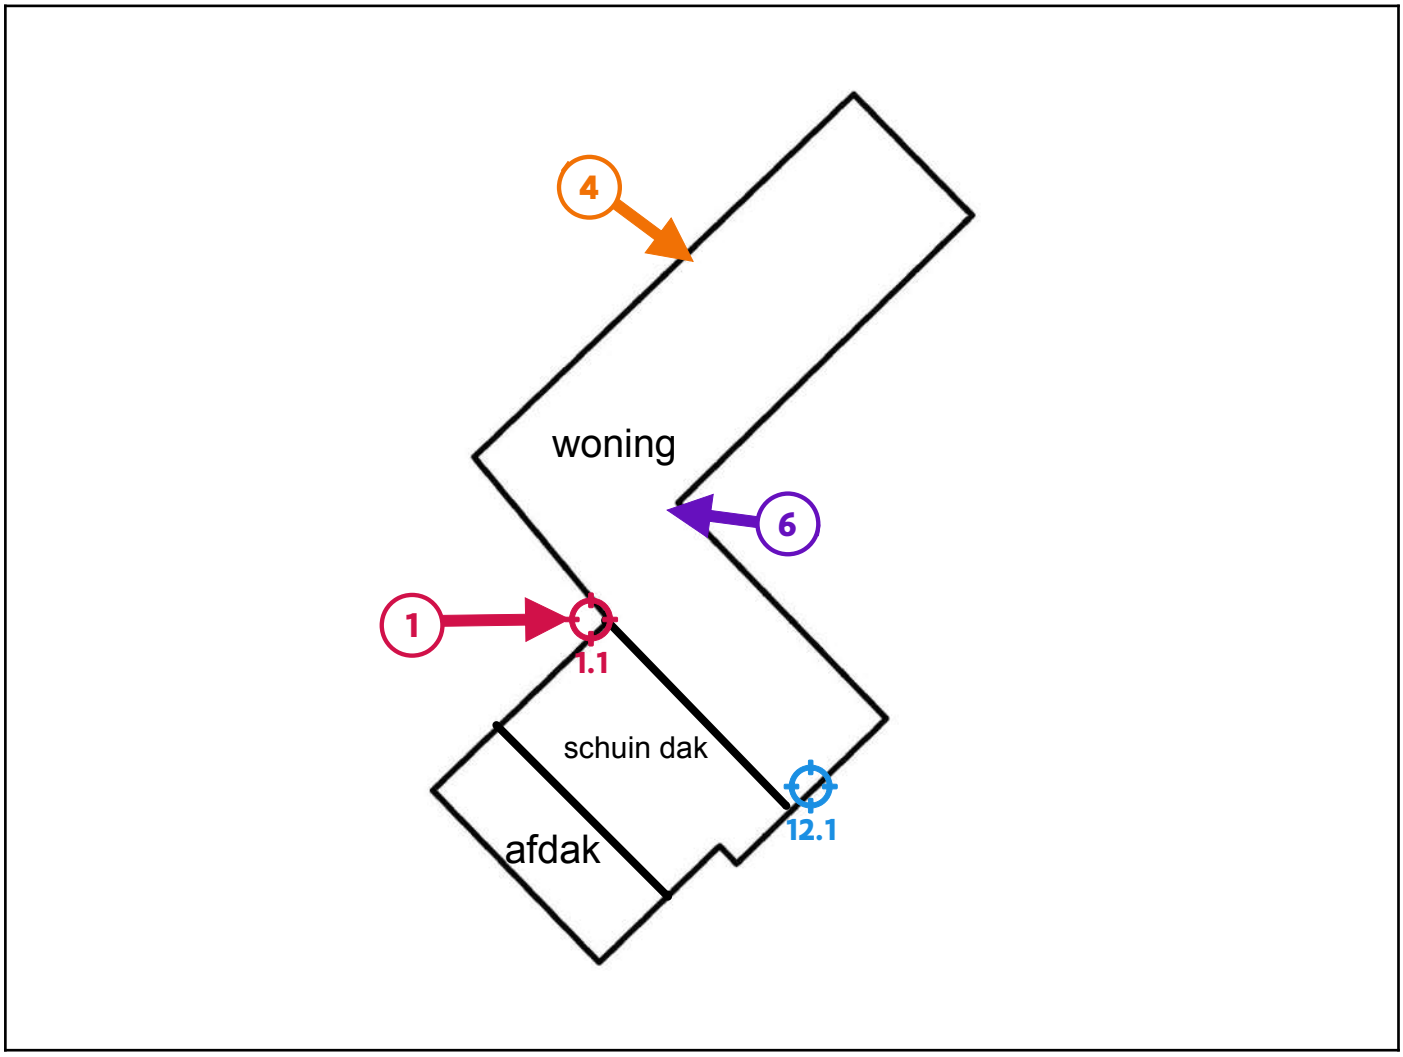
# Plan 1.1: woning plan

| Beschrijving | Type | Actie |
|---|---|---|
| 1. (AC) afvoerbuis | Asbestmateriaal | Dringend verwijderen |
| 4. (AC) rookgaskanaal | Asbestmateriaal | Verwijderen |
| 6. schoorsteen-rookgaskanaal | Beperking | - |

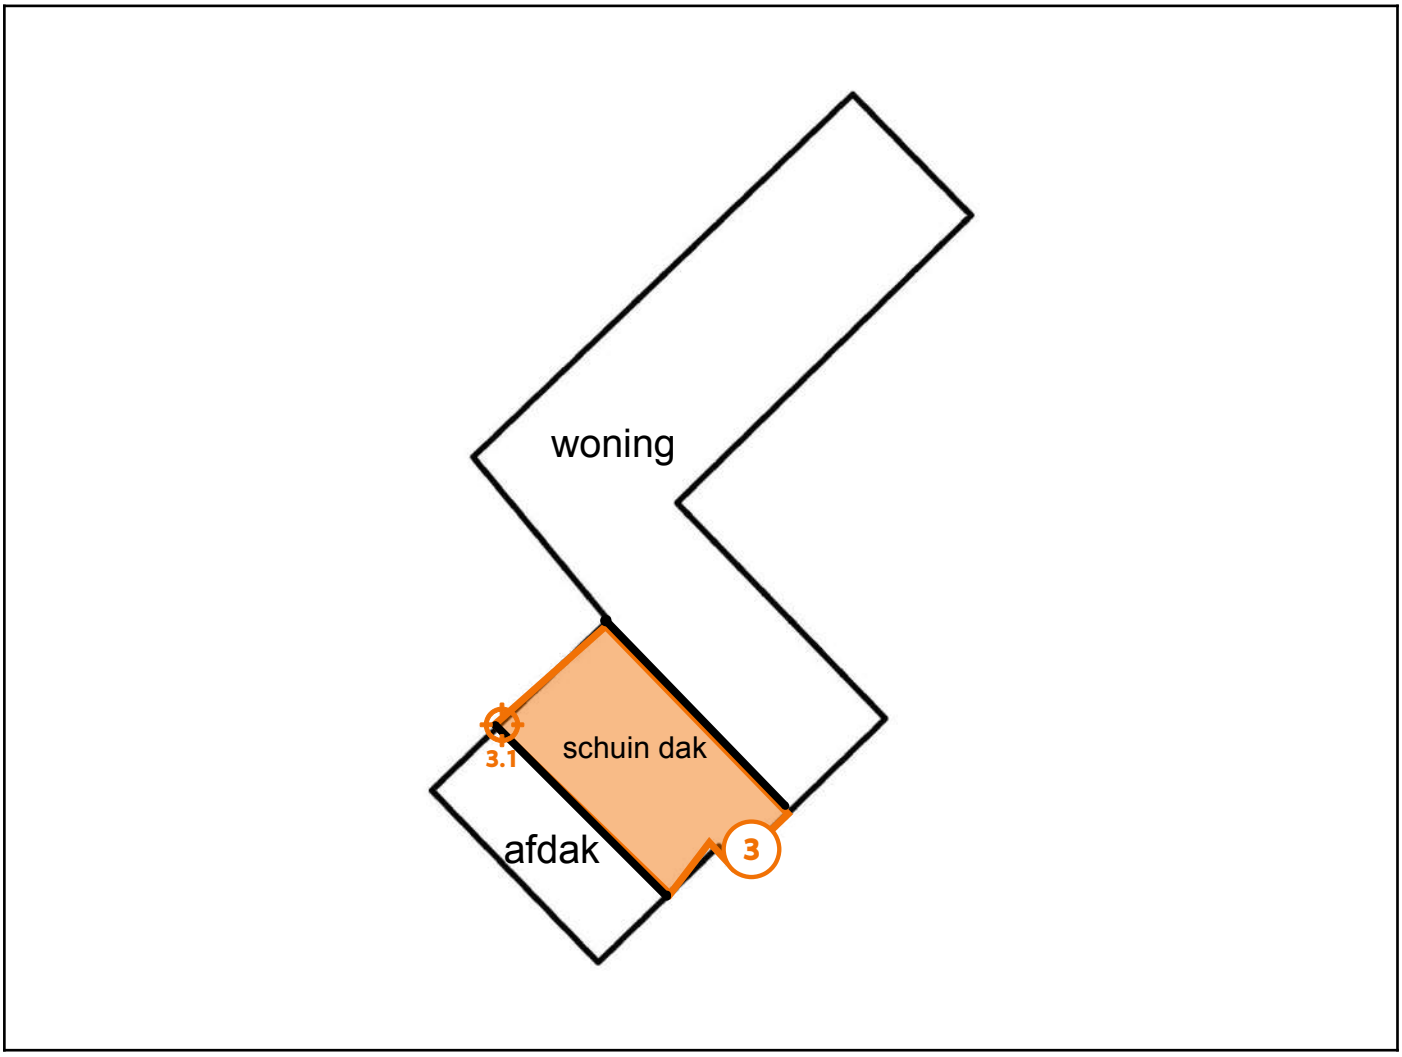
# Plan 1.2: woning plan

| Beschrijving | Type | Actie |
|---|---|---|
| 3. golfplaten - garage | Asbestmateriaal | Verwijderen |

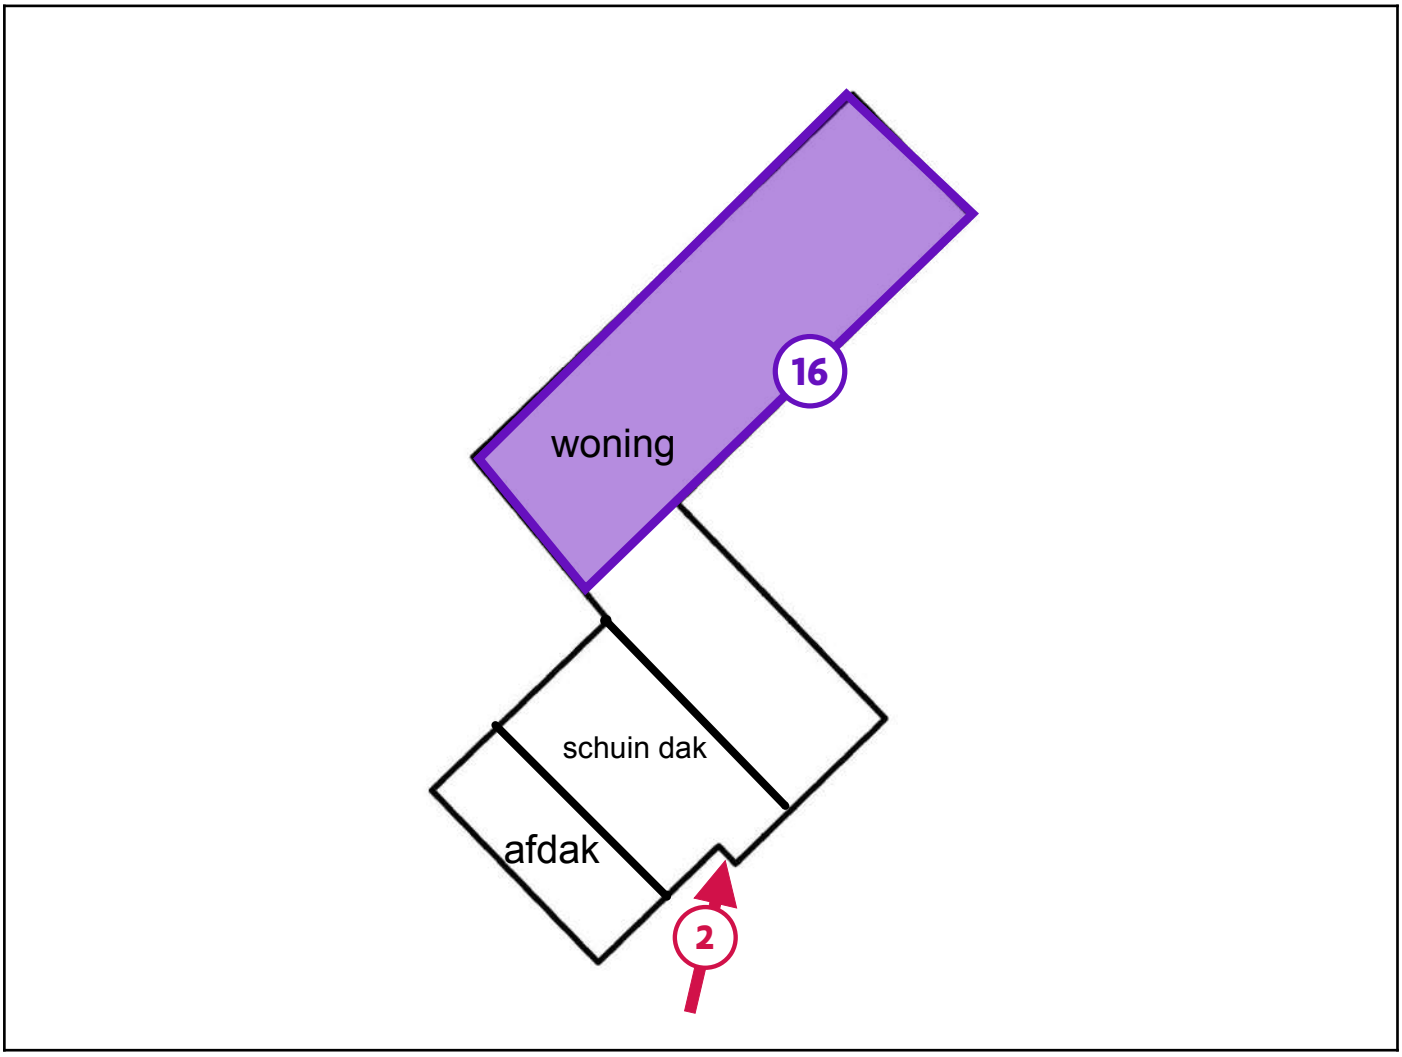
# Plan 1.3: woning plan

| Beschrijving | Type | Actie |
|---|---|---|
| 2. Slib in dakgoot en waterton | Asbestmateriaal | Dringend verwijderen |

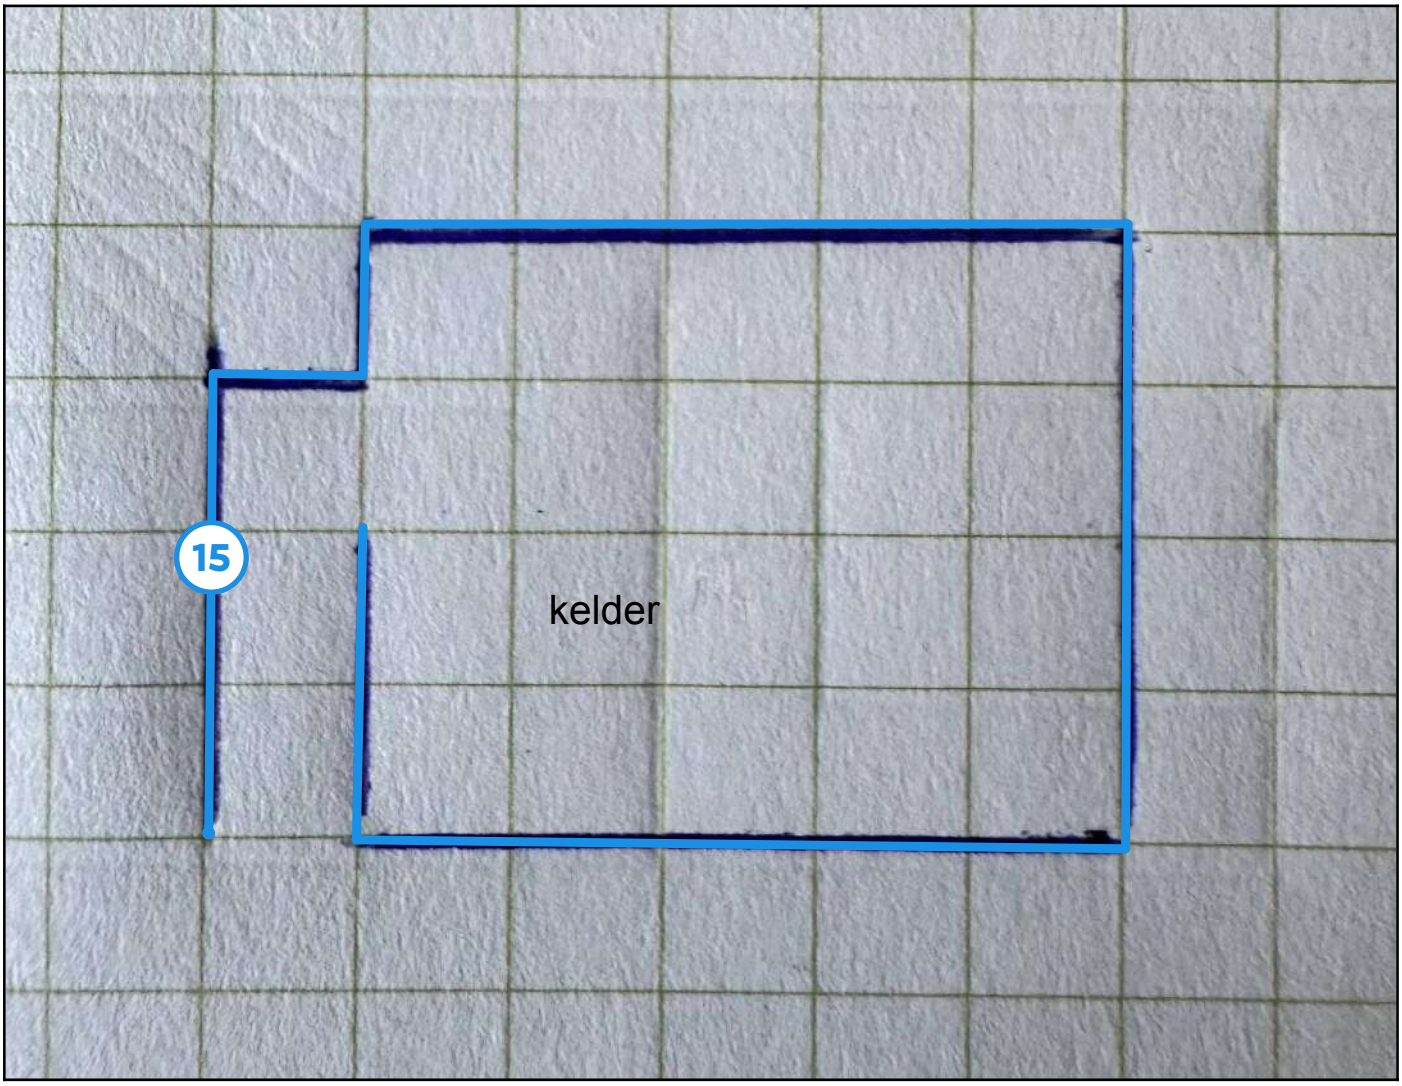
# Plan 1.4: kelder

| Beschrijving | Type | Actie |
|---|---|---|
| 15. cementering muren | Geen asbest | - |

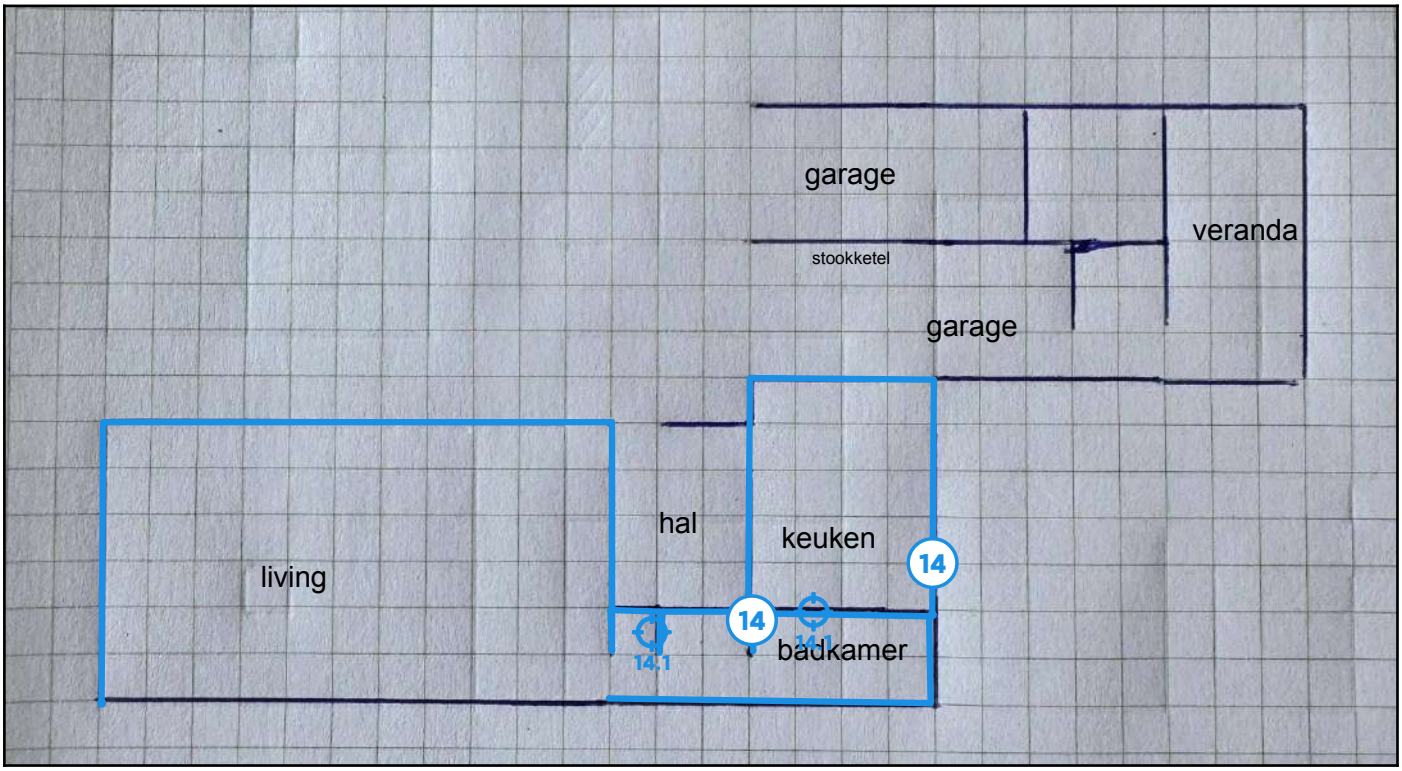
# Plan 1.6: gelijkvloers

| Beschrijving | Type | Actie |
|---|---|---|
| 14. pleisterwerk muren | Geen asbest | - |

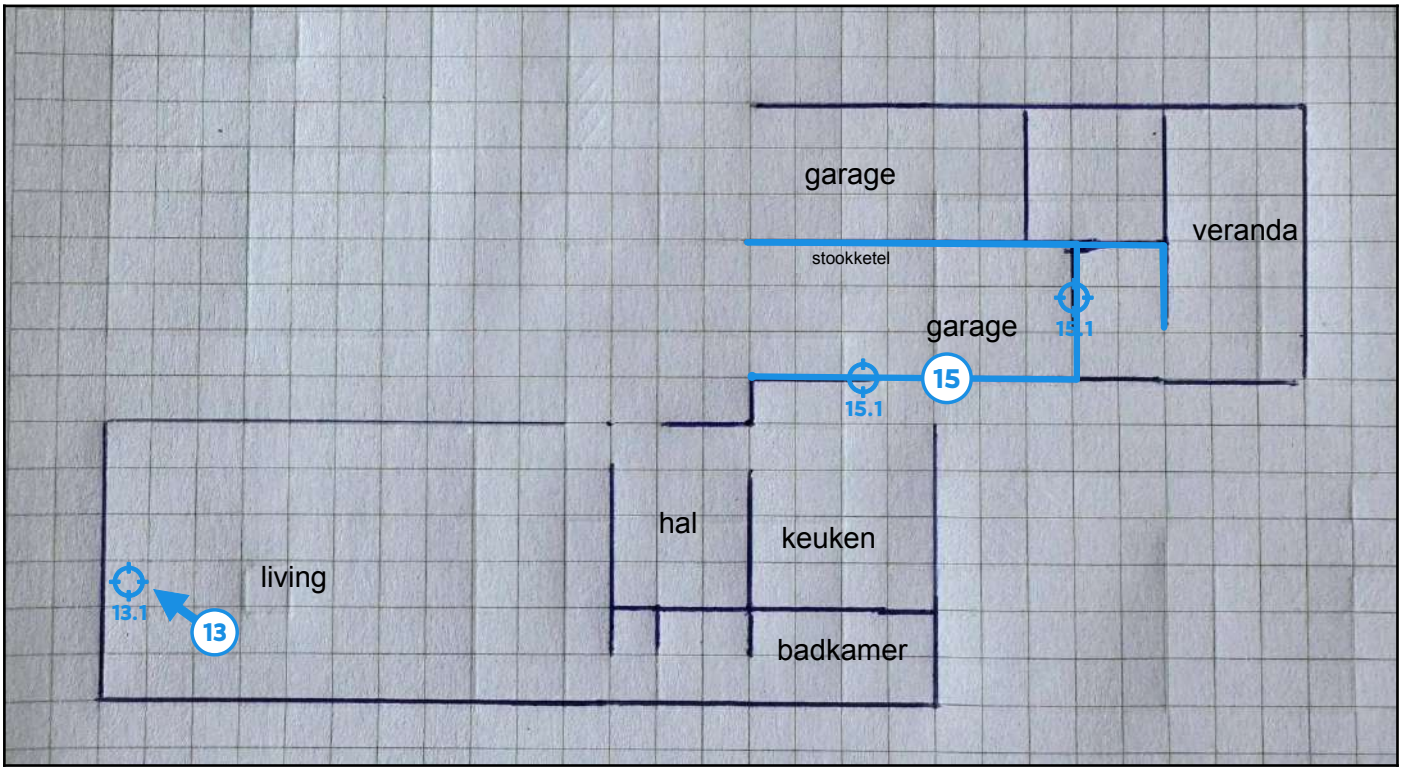
# Plan 1.8: gelijkvloers

| Beschrijving | Type | Actie |
|---|---|---|
| 13. afdichtingskoord - kachel living | Geen asbest | - |
| 15. cementering muren | Geen asbest | - |

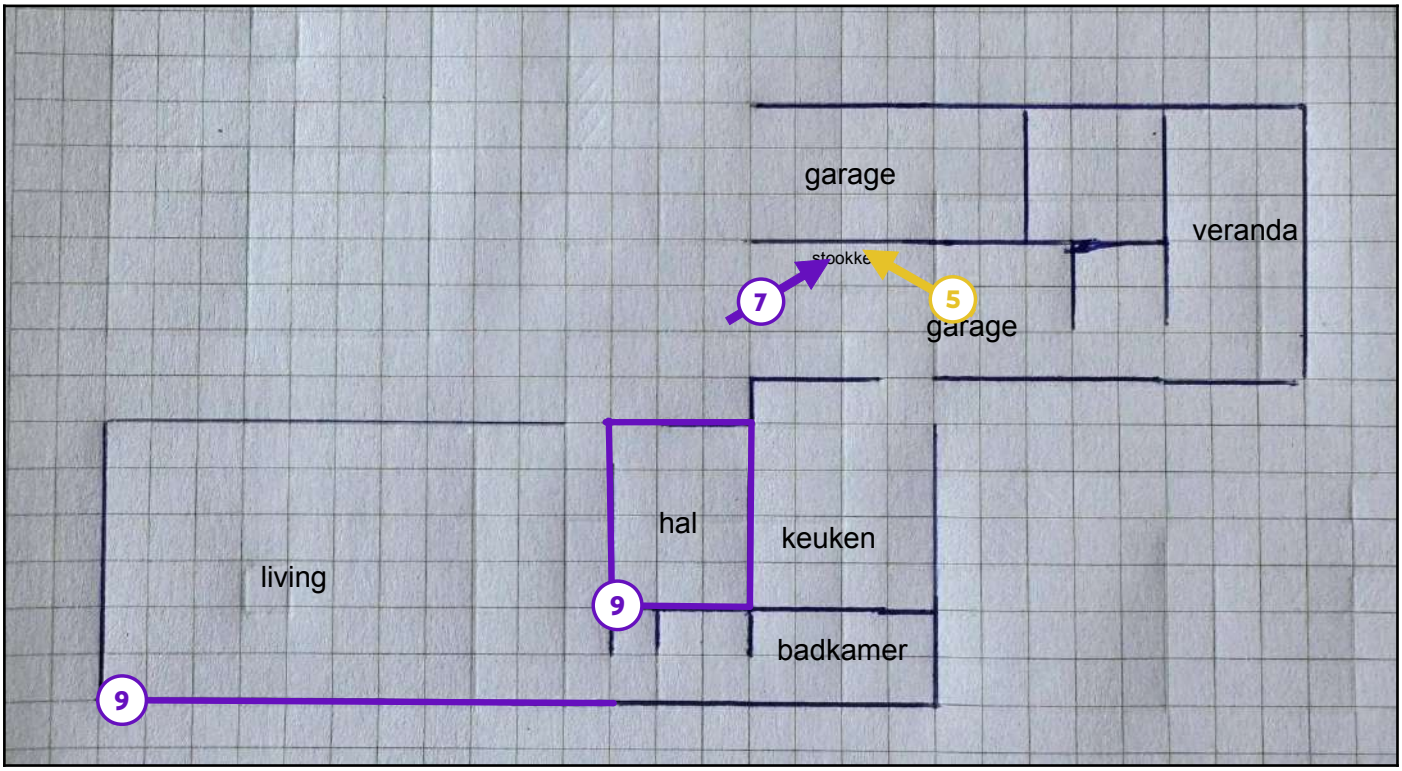
| Beschrijving | Type | Actie |
|---|---|---|
| 5. bakelieten motorbeveiligingsschakelaar | Asbestmateriaal | Zorgvuldig beheren |
| 7. stookketel / brander | Beperking | - |

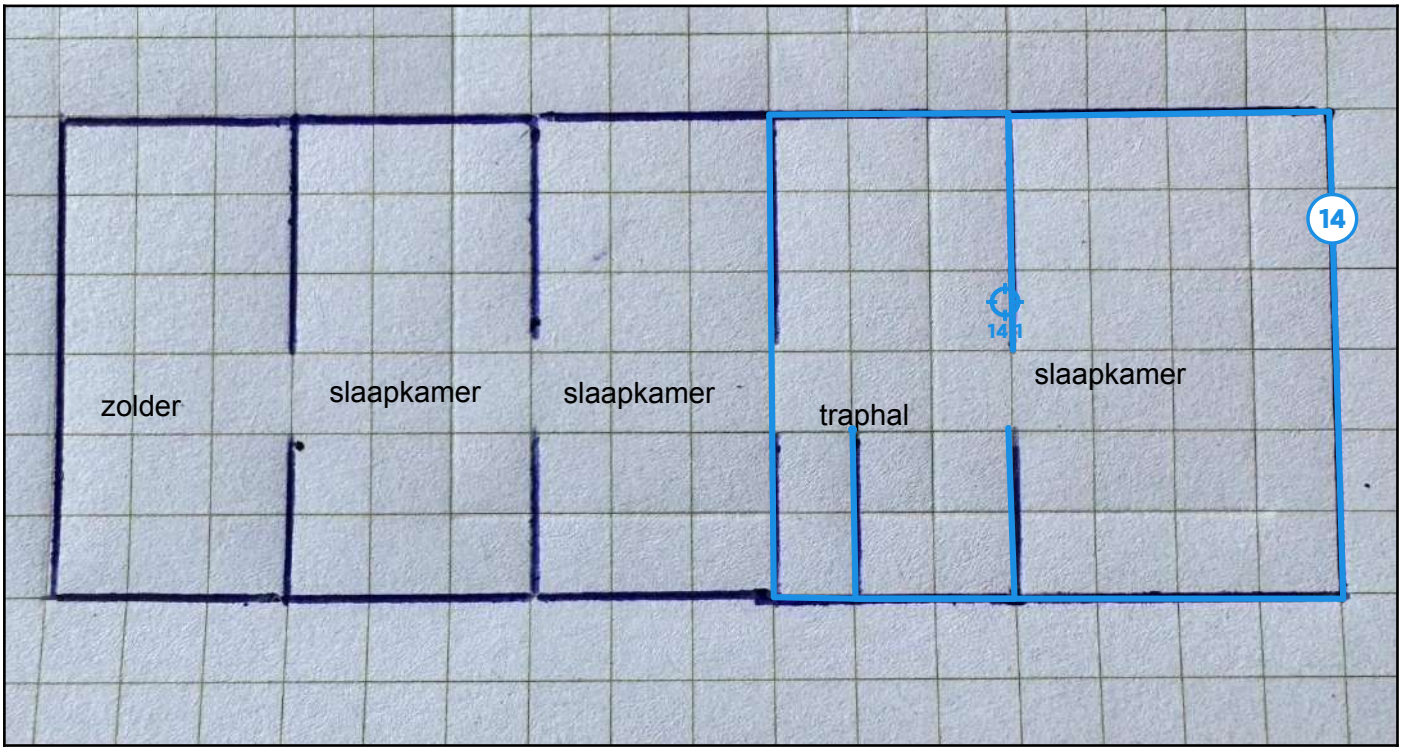
# Plan 1.10: verdieping 1

| Beschrijving | Type | Actie |
|---|---|---|
| 14. pleisterwerk muren | Geen asbest | - |

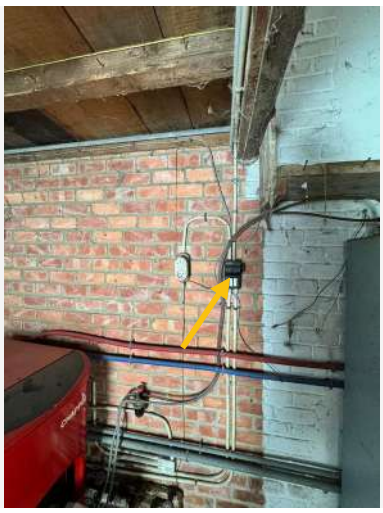
# Fiche 5: bakelieten motorbeveiligingsschakelaar

Asbestmateriaal

Zorgvuldig beheren

| **Identificatiemethode** | De asbestdeskundige beoordeelt het materiaal als asbestverdacht en dus asbesthoudend, en dit zonder monstername.<br><br>Motivatie: De monstername brengt andere schade aan dan schade die inherent is aan de monstername. |

- Zorg voor een veilig beheer. Vermijd het beschadigen van het asbestmateriaal. Controleer de toestand jaarlijks op wijzigingen.
- Voer bijkomende staalname(s) uit.

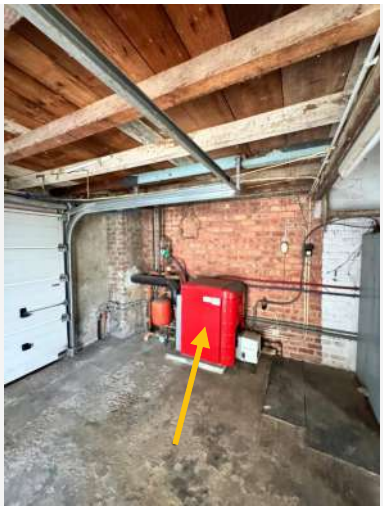
# Fiche 7: stookketel / brander

Beperking
