Asbestinventarisattest

Olieberg 67, 8552 Zwevegem

Attestnummer : **20260902-000453.000**
Uitgegeven op : **02.09.2026**
Geldig tot : **02.09.2031**

Niet-asbestveilig

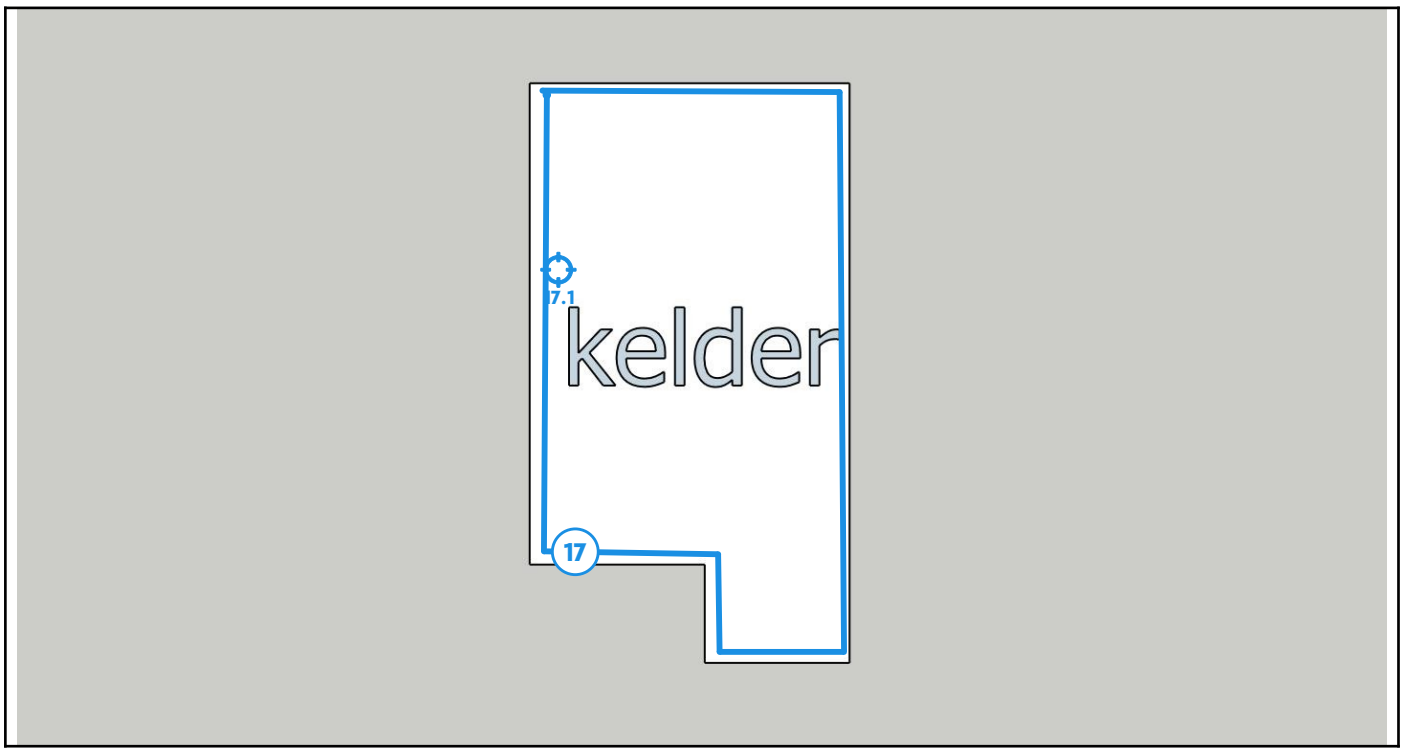
Plan 1.1: kelder

Beschrijving	Type	Actie
17. Cementen smeerlaag	Geen asbest	-
17.1 Code: cementlaag	Mengmonster	-

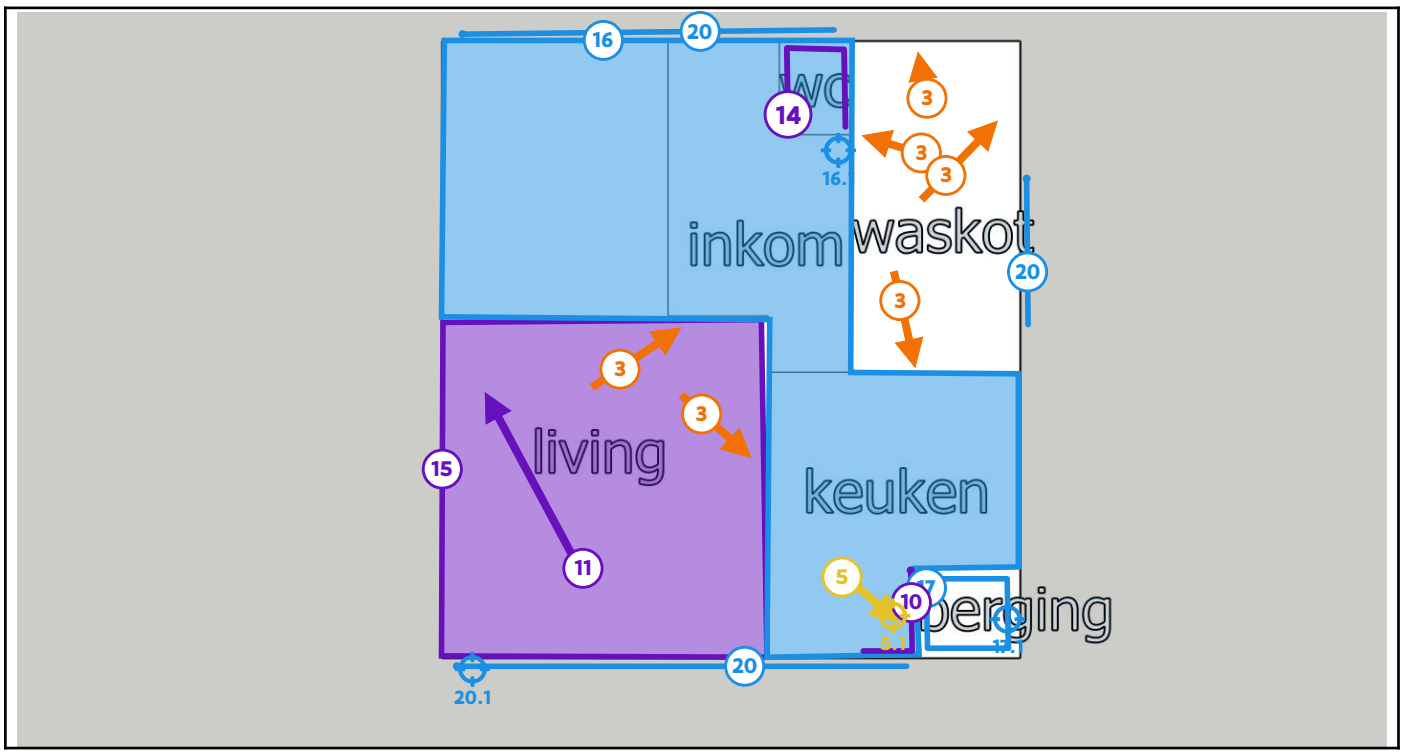
Plan 1.2: GLV

Beschrijving	Type	Actie
3. Bakeliet schakelaars/stopcontacten	Asbestmateriaal	Verwijderen
5. Anti-dreun keuken	Asbestmateriaal	Zorgvuldig beheren
5.1 Code: antitril keuken	Puntmonster	-
10. Lijm faiencetegels keuken	Advies	-
11. Gaskachels living en kamer	Advies	-
14. lijm faiencetegels badkamer en toilet	Advies	-
15. Plafonds bestaande uit planchetten	Advies	-
16. Pleisterwerk plafonds	Geen asbest	-
16.1 Code: Pleisterwerk plafonds	Mengmonster	-
17. Cementen smeerlaag	Geen asbest	-

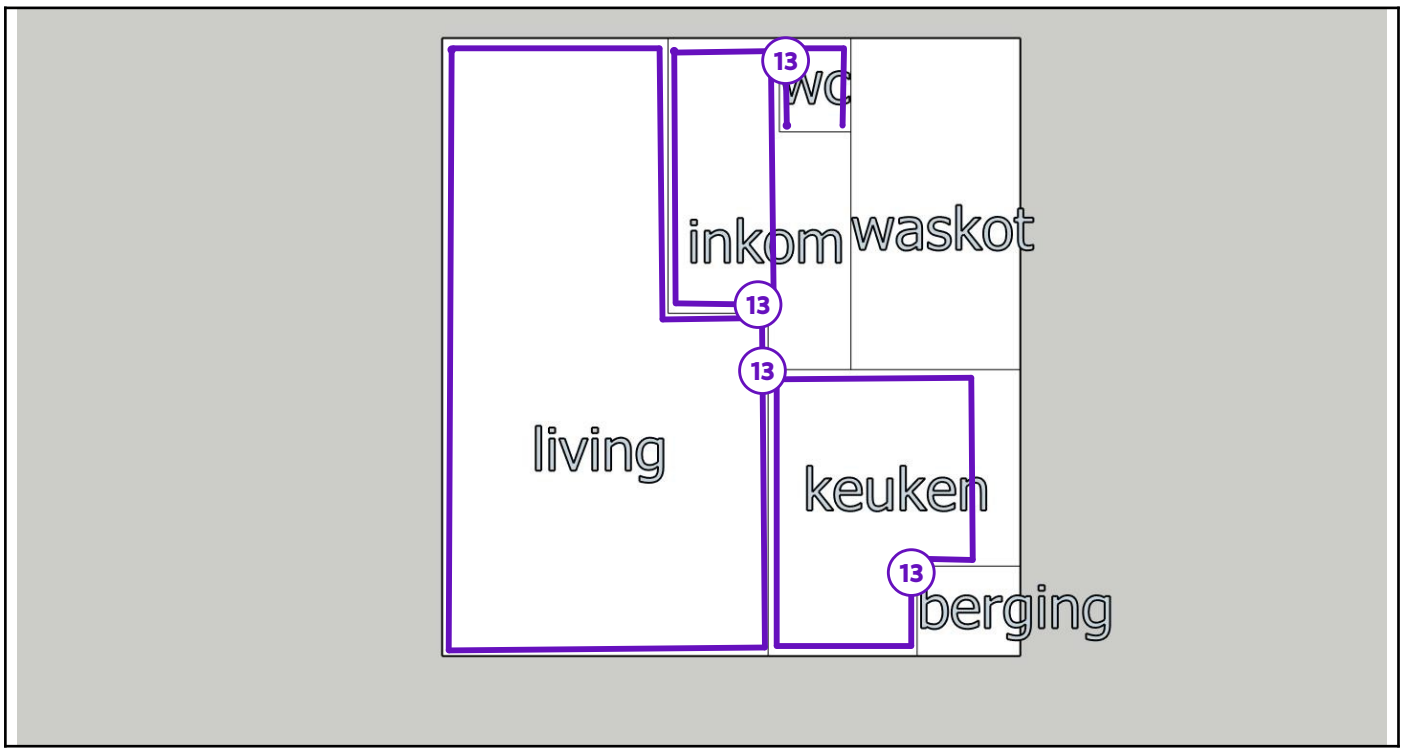
Plan 1.3: GLV

Beschrijving	Type	Actie
13. lijm plinten	Advies	-

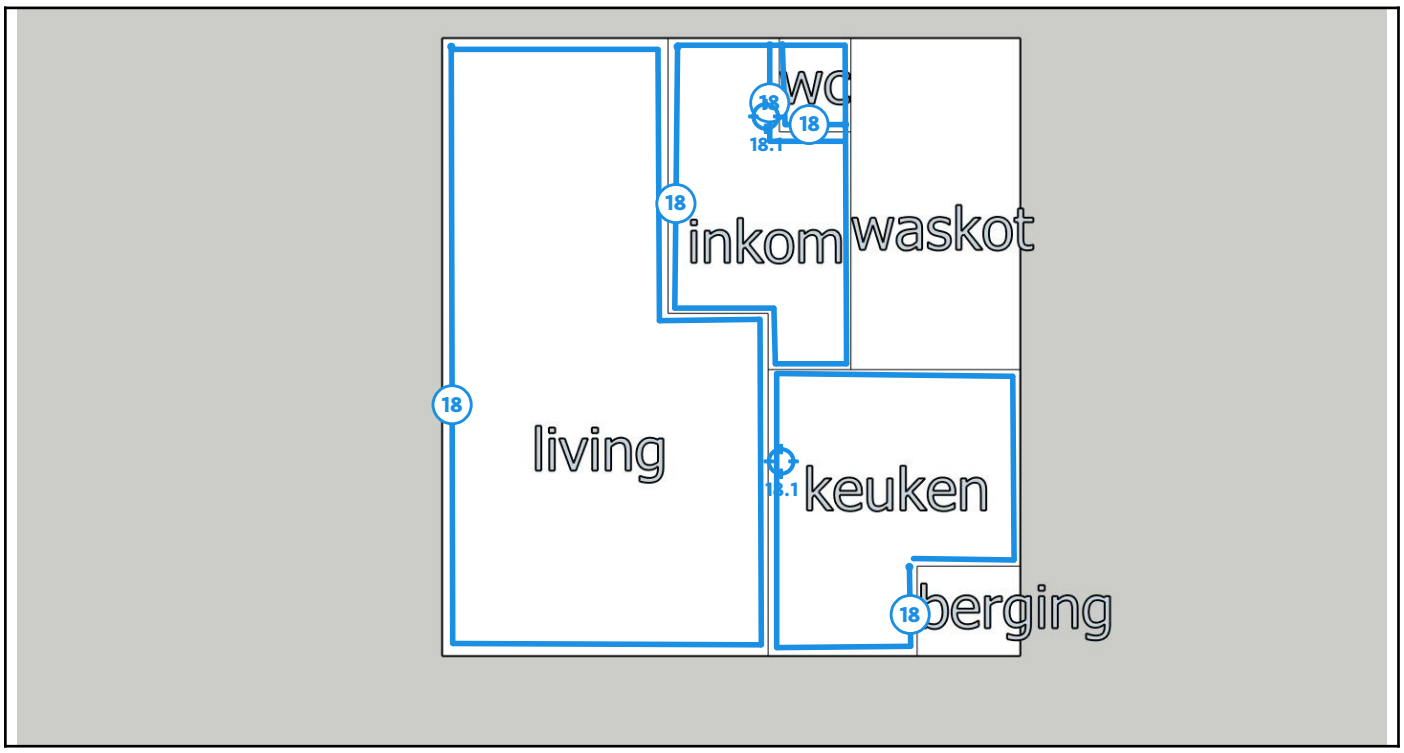
Plan 1.4: GLV

Beschrijving	Type	Actie
18. Pleisterwerk wanden	Geen asbest	-
18.1 Code: pleister muren	Mengmonster	-

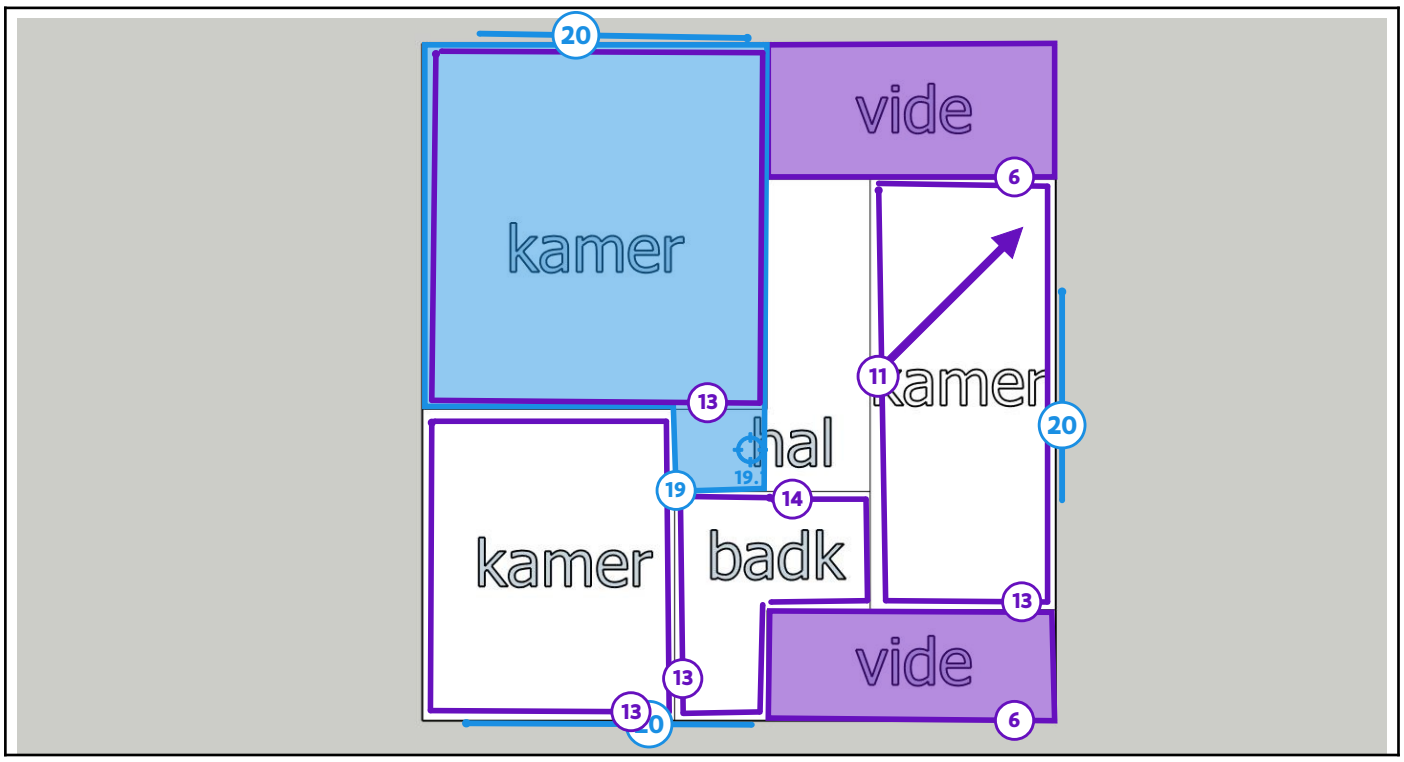
Plan 1.5: verdiep

Beschrijving	Type	Actie
6. Vide achter valse wanden	Beperking	-
11. Gaskachels living en kamer	Advies	-
13. lijm plinten	Advies	-
14. lijm faiencetegels badkamer en toilet	Advies	-
19. Vinyl verdiep	Geen asbest	-
19.1 Code: vinyl boven	Puntmonster	-
20. Mastiek ramen profiel-gevel	Geen asbest	-

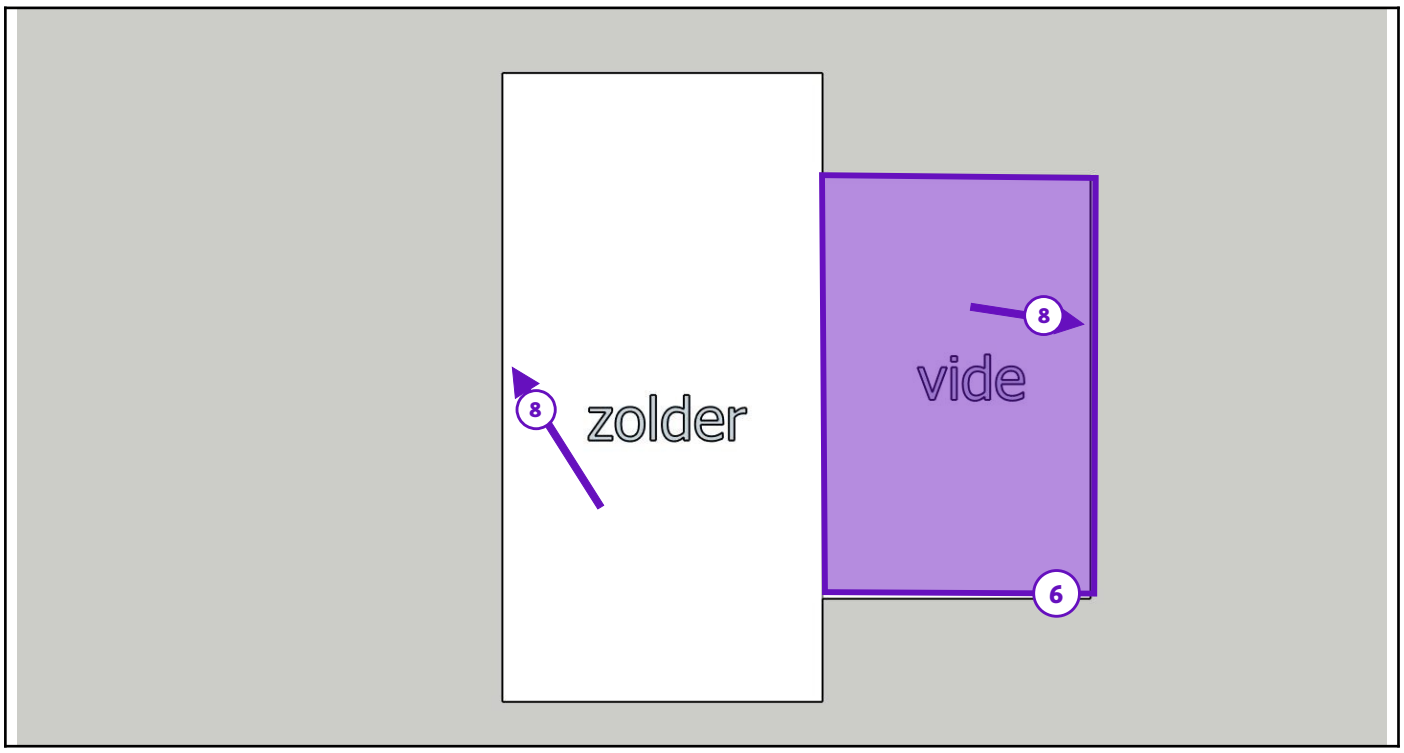
Plan 1.7: zolder

Beschrijving	Type	Actie
6. Vide achter valse wanden	Beperking	-
8. in en rond de schouw	Beperking	-

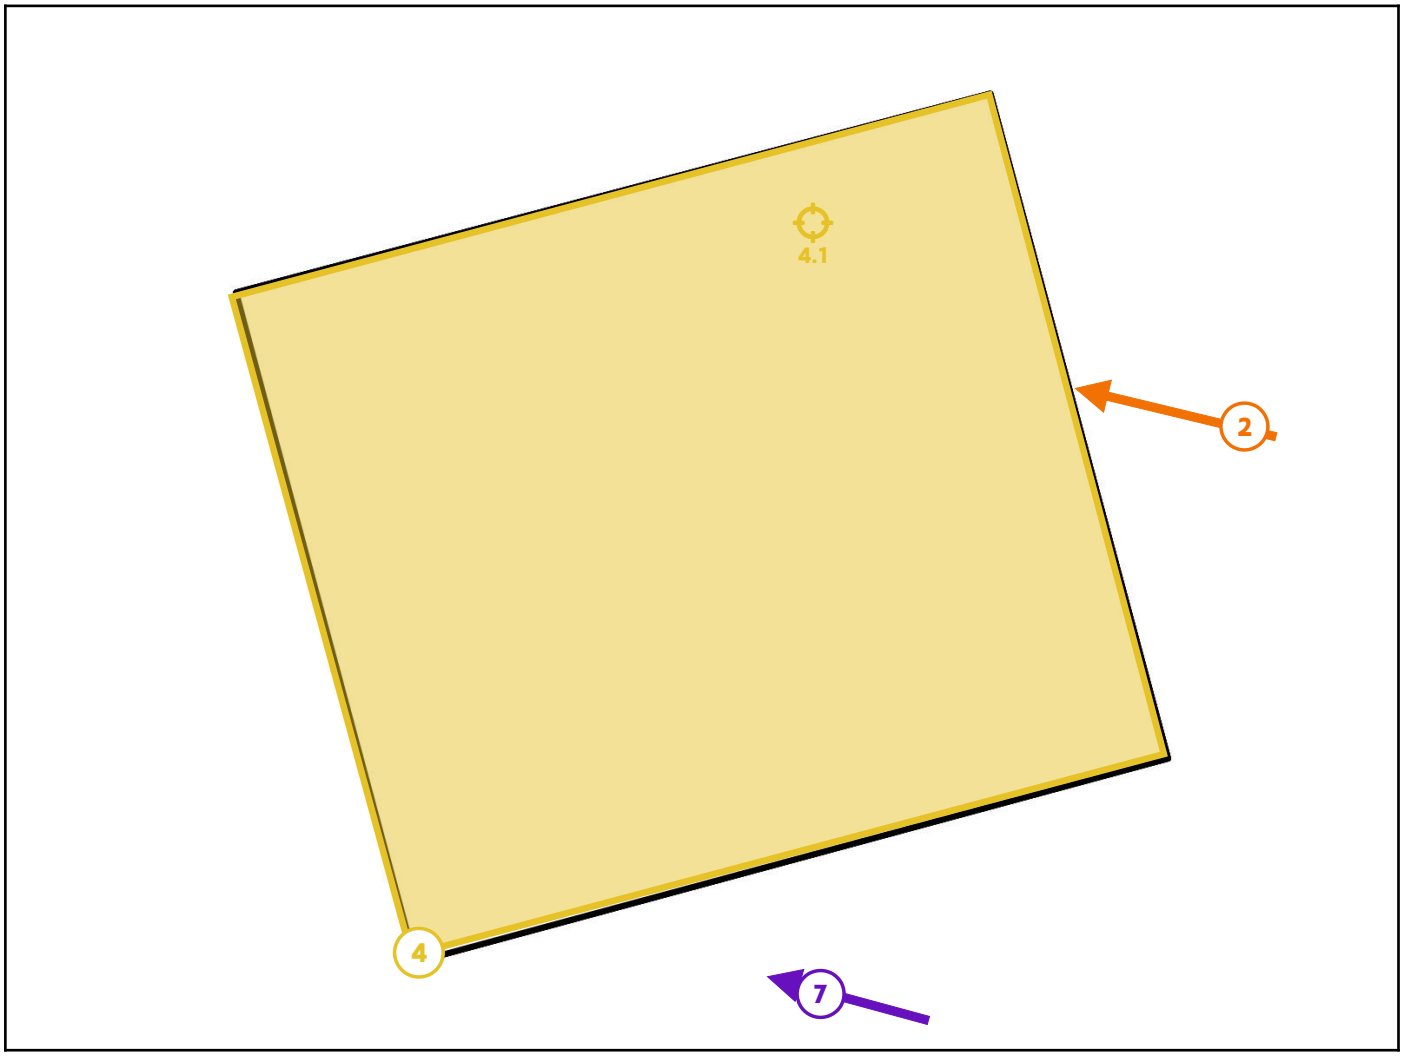
Plan 1.8: Hoofdgebouw plan

Beschrijving	Type	Actie
2. Schouwhoed op schouw kant rechterburen	Asbestmateriaal	Verwijderen
4. Onderdak type Menuiserite	Asbestmateriaal	Zorgvuldig beheren
4.1 Code: onderdak	Puntmonster	-
7. Putdeksel	Beperking	-

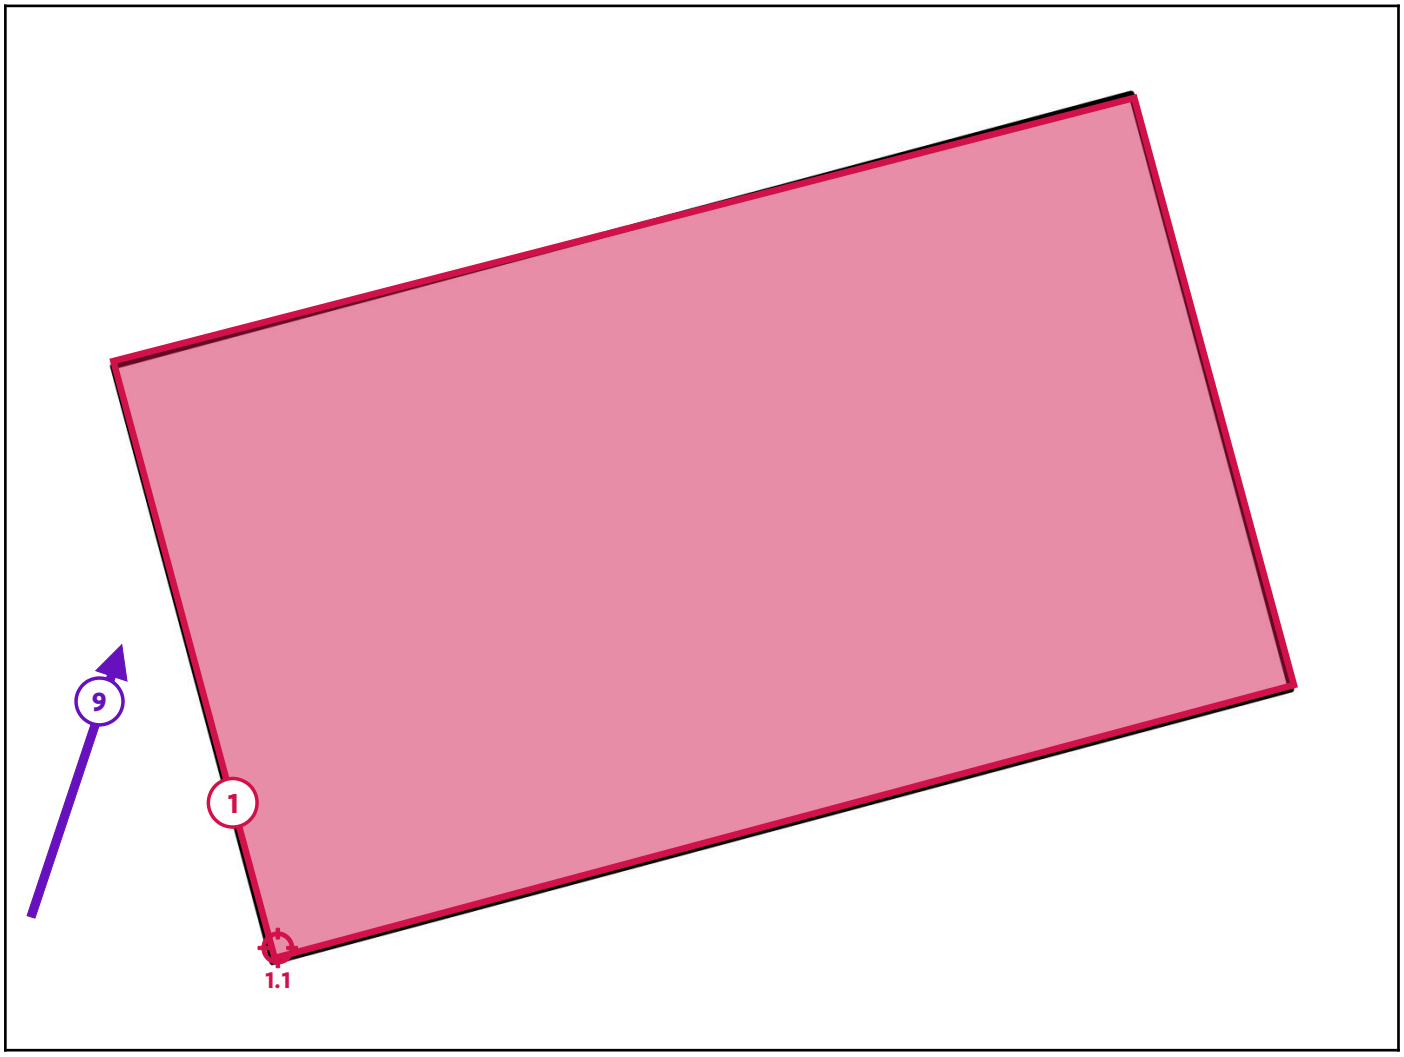
Plan 2.1: Bijgebouw plan

Beschrijving	Type	Actie
1. Dak bestaande uit golfplaten	Asbestmateriaal	Dringend verwijderen
1.1 Code: golfplaten tuinhuis	Puntmonster	-
9. Slib regenton	Puin, steenslag, (water)bodem	-

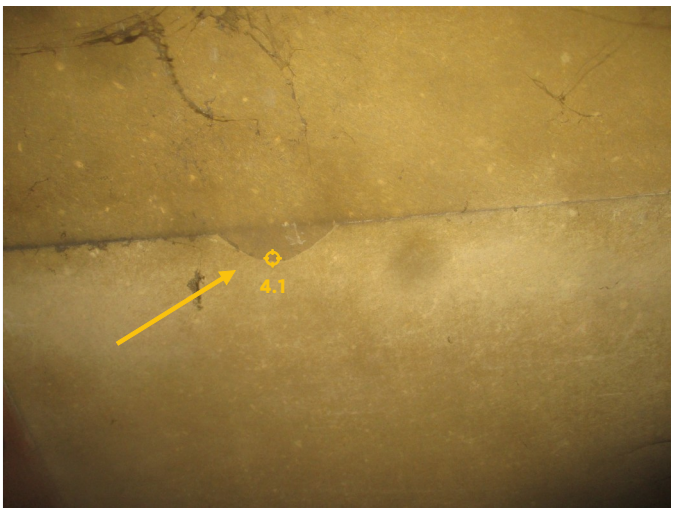
Fiche 4: Onderdak type Menuiserite

Eindbeoordeling materiaalrisico	Laag materiaalrisico en/of verlaagde kans op vezelvrijgave

Gebondenheid	Categorie 1: hechtgebonden in oorsprong
Asbestsoort (vezeltype)	Alleen chrysotiel aanwezig
Asbestconcentratie	Laag (< 50%)
Afschermingsgraad van het gehele materiaal	Geheel of deels vrij aan de binnenlucht, maar geen contact met binnenluchtstromen
Toestand van het materiaal	Licht beschadigd, licht verweerd. Intacte calciumsilicaatplaat of materiaal met categorie 3-gebondenheid

#	Type	Referentie	Resultaat
4.1	Puntmonster	onderdak	Chrysotiel

Beschrijving	Onderdak type Menuiserite
Omgeving	Binnen
Primaire drager	Schuin dak
Asbestmateriaal	Plaat, paneel, tablet - Type Menuiserite
Bindmiddel van asbestmateriaal	Cement
Gebondenheid op basis van bindmiddel	Hecht
Hoeveelheid (oppervlakte - dikte - aantal)	• 60,00 m^2 - 0,40 cm - 1 stuk
Totaal volume	0,24 m^3
Eenvoudig bereikbaar	Nee • Het asbestmateriaal is bedekt (uitgezonderd laag verf, coating, behang, kunststof, textiel) en het wegnemen van het bedekkende materiaal kan niet zonder het bedekkende materiaal te beschadigen.
Bevestigingswijze	• Genageld, geniet
Identificatiemethode	Een monstername door de asbestdeskundige met laboanalyse door een asbestlabo.
Destructieve handeling voor identificatie	Nee
Opmerking	Hoeveelheid is een schatting

- Zorg voor een veilig beheer. Vermijd het beschadigen van het asbestmateriaal. Controleer de toestand jaarlijks op wijzigingen.
- Zorg voor een veilig beheer en verwijder dit asbestmateriaal wanneer het bij werken eenvoudig bereikbaar wordt. Controleer de toestand jaarlijks op wijzigingen.
