Asbestinventarisattest

H.Sacramentstraat 1, 8830 Hooglede

Attestnummer : **20261013-000062.000**
Uitgegeven op : **13.10.2026**
Geldig tot : **13.10.2036**

Niet-asbestveilig

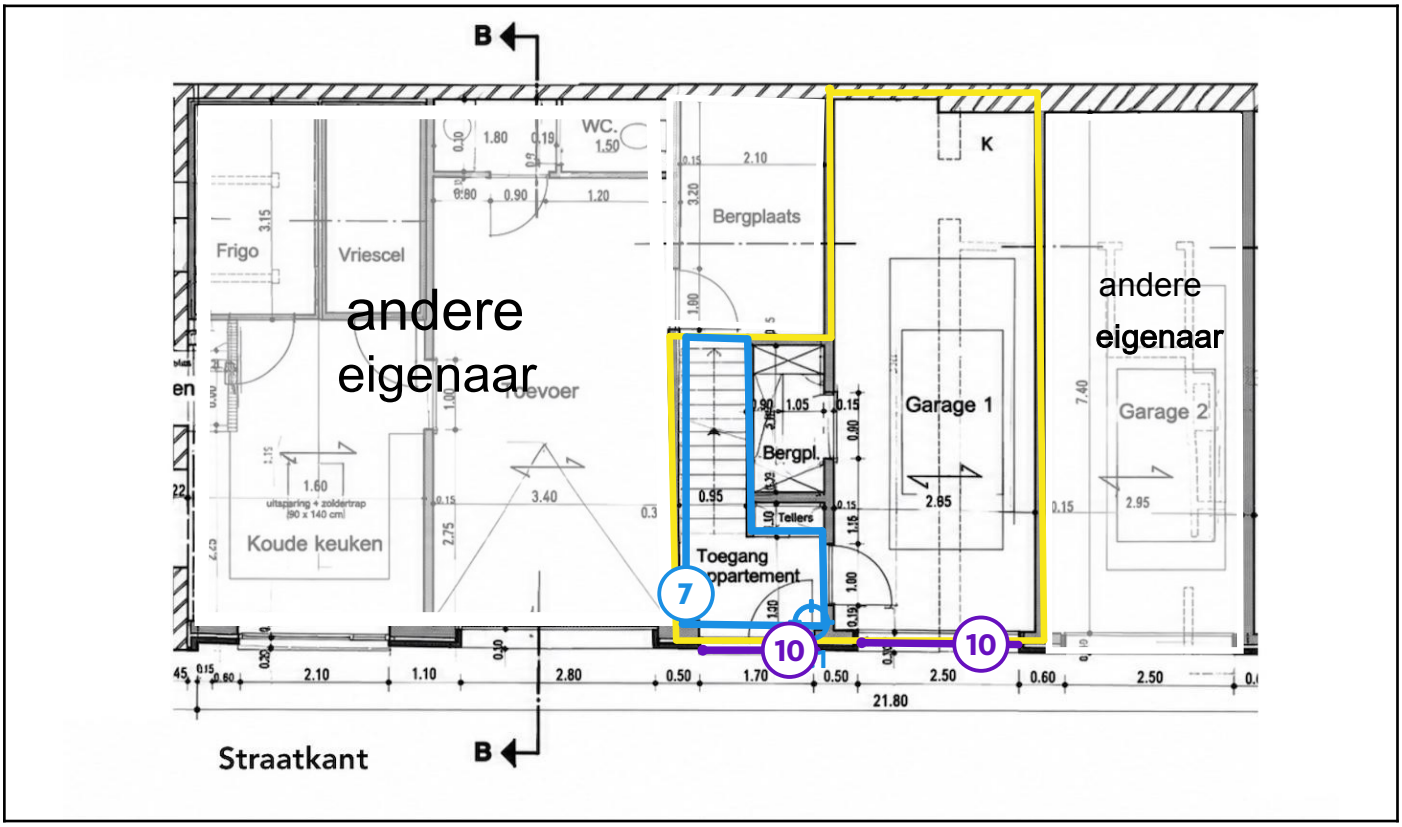
Plan 1.1: Gelijkvloers

Beschrijving	Type	Actie
7. Pleisterwerk wanden	Geen asbest	-
7.1 Code: MM01	Mengmonster	-
10. Afdichtingsmateriaal buitenschrijnwerk	Overige ruimte of materiaal	-

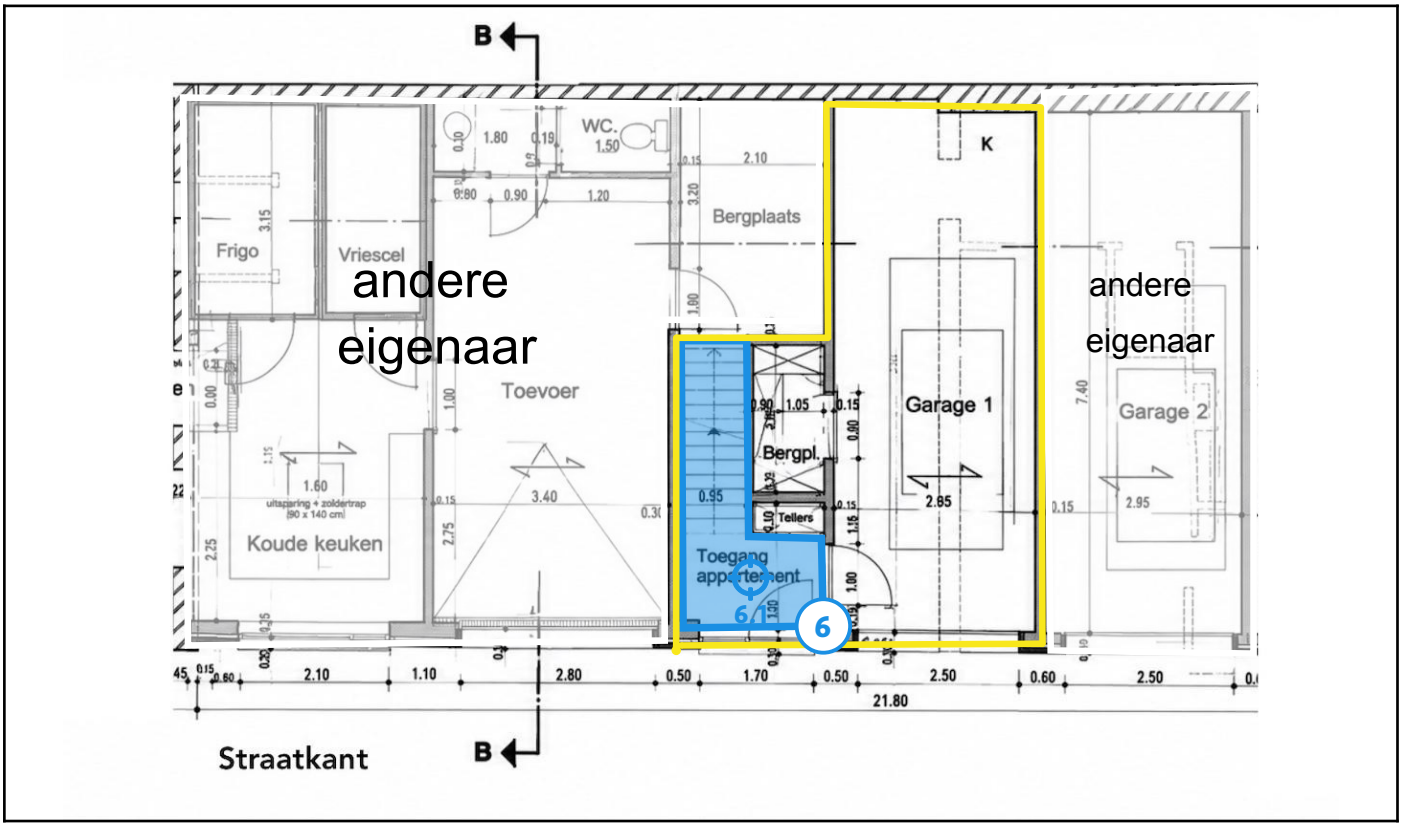
Plan 1.2: Gelijkvloers

Beschrijving	Type	Actie
6. Pleisterwerk plafonds	Geen asbest	-
6.1 Code: MM02	Mengmonster	-

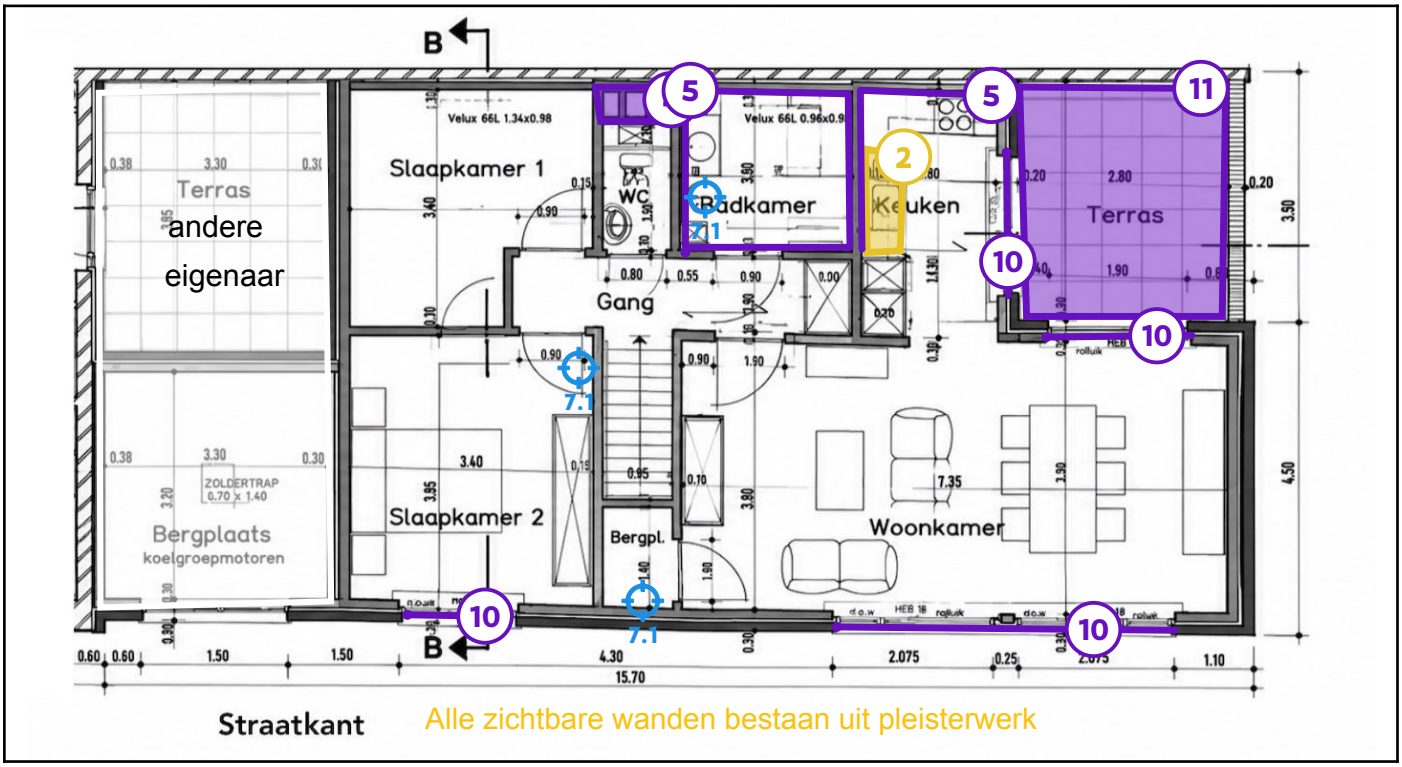
Plan 1.3: Verdieping

Beschrijving	Type	Actie
2. Warmteschild afwasbak	Asbestmateriaal	Zorgvuldig beheren
4. Rookkanaal	Beperking	-
5. Lijmlaag wandtegels	Advies	-
7. Pleisterwerk wanden	Geen asbest	-
7.1 Code: MM01	Mengmonster	-
10. Afdichtingsmateriaal buitenschrijnwerk	Overige ruimte of materiaal	-
11. Roofing plat dak	Overige ruimte of materiaal	-

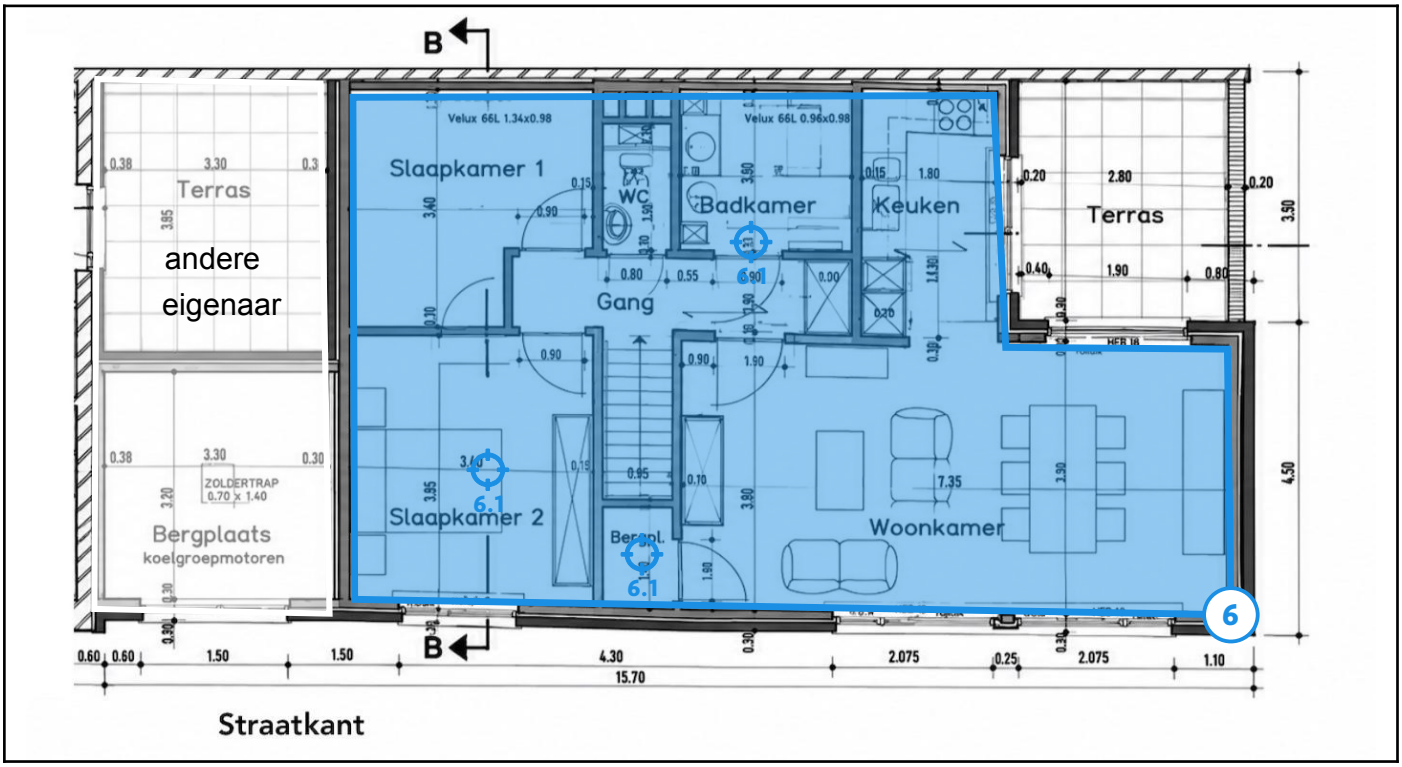
Plan 1.4: Verdieping

Beschrijving	Type	Actie
6. Pleisterwerk plafonds	Geen asbest	-
6.1 Code: MM02	Mengmonster	-

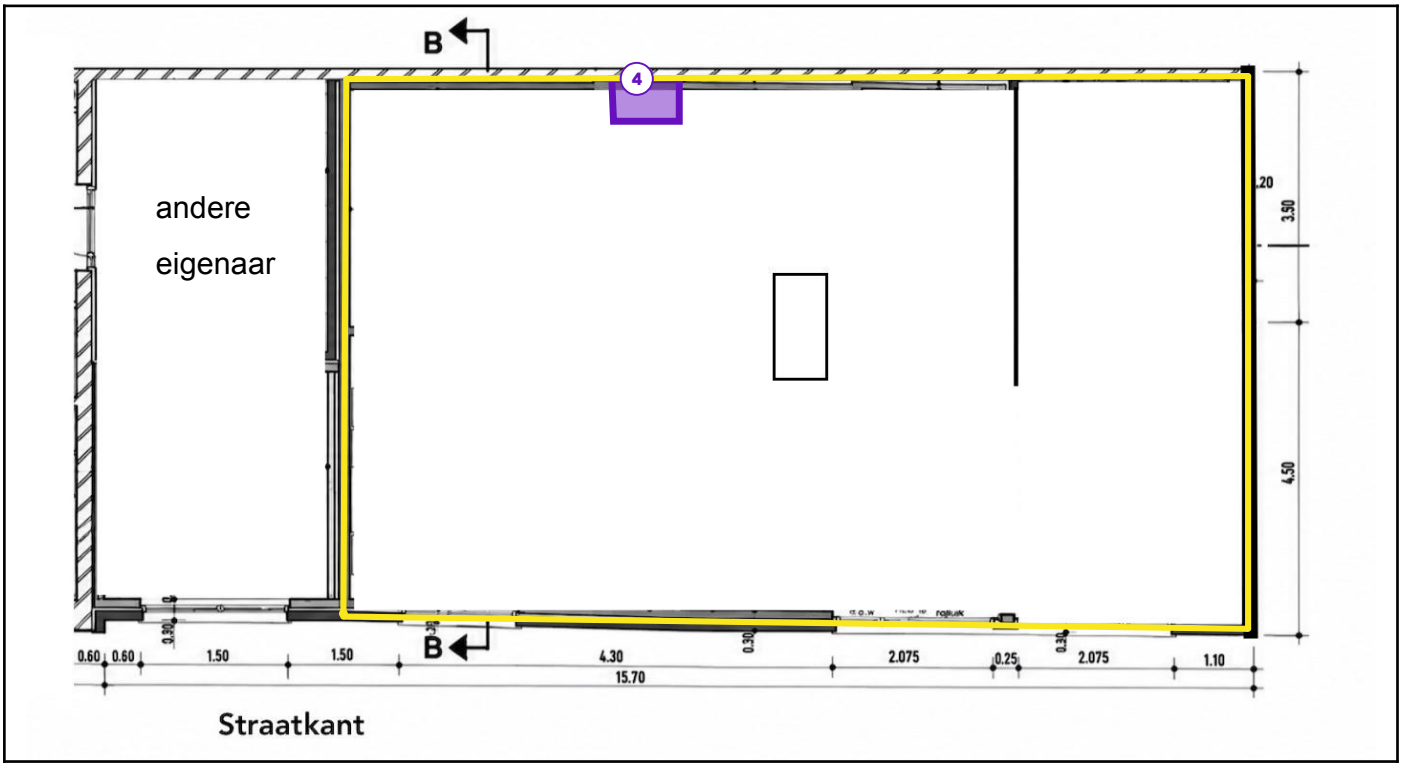
Plan 1.5: Zolder

Beschrijving	Type	Actie
4. Rookkanaal	Beperking	-

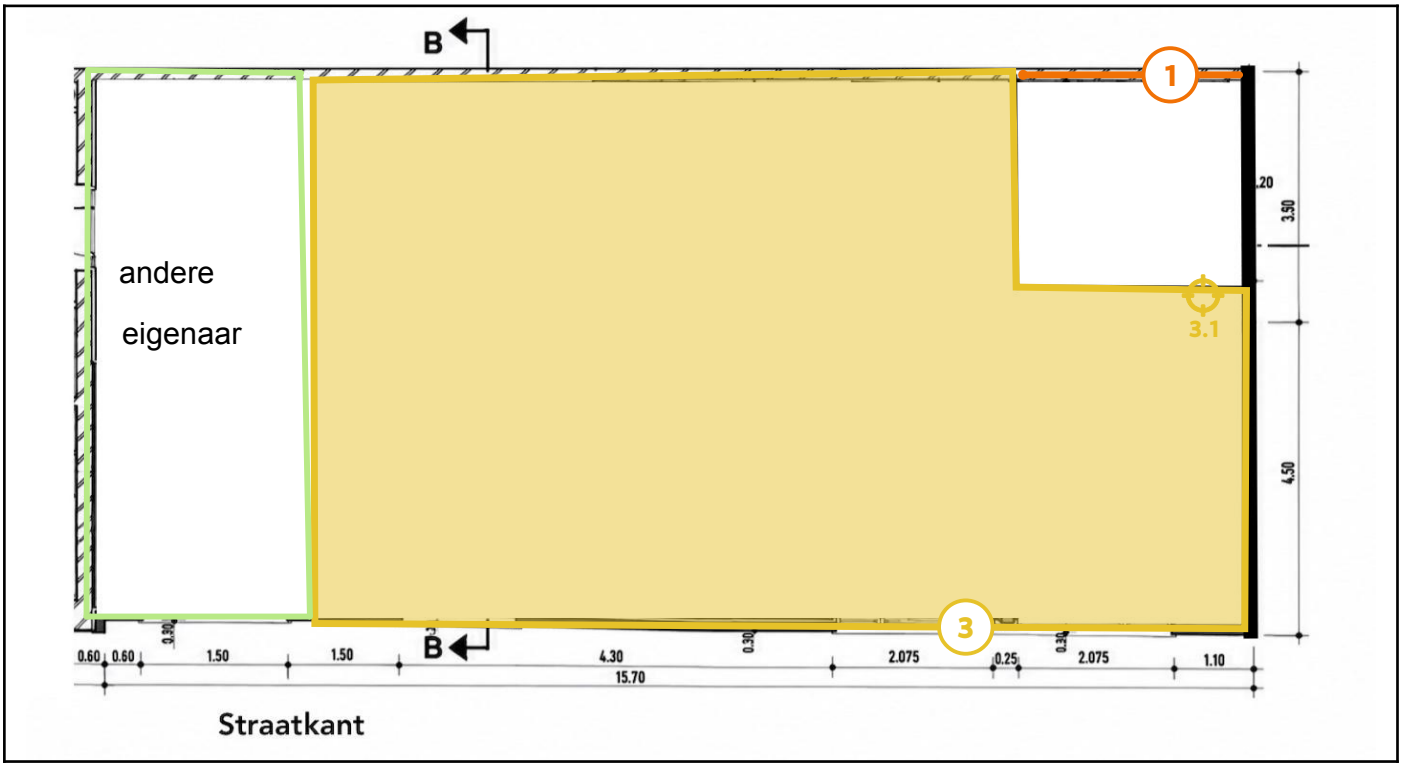
Plan 1.6: Dakenplan

Beschrijving	Type	Actie
1. Roofing deksteen	Asbestmateriaal	Verwijderen
3. Onderdak	Asbestmateriaal	Zorgvuldig beheren
3.1 Code: MM03	Puntmonster	-

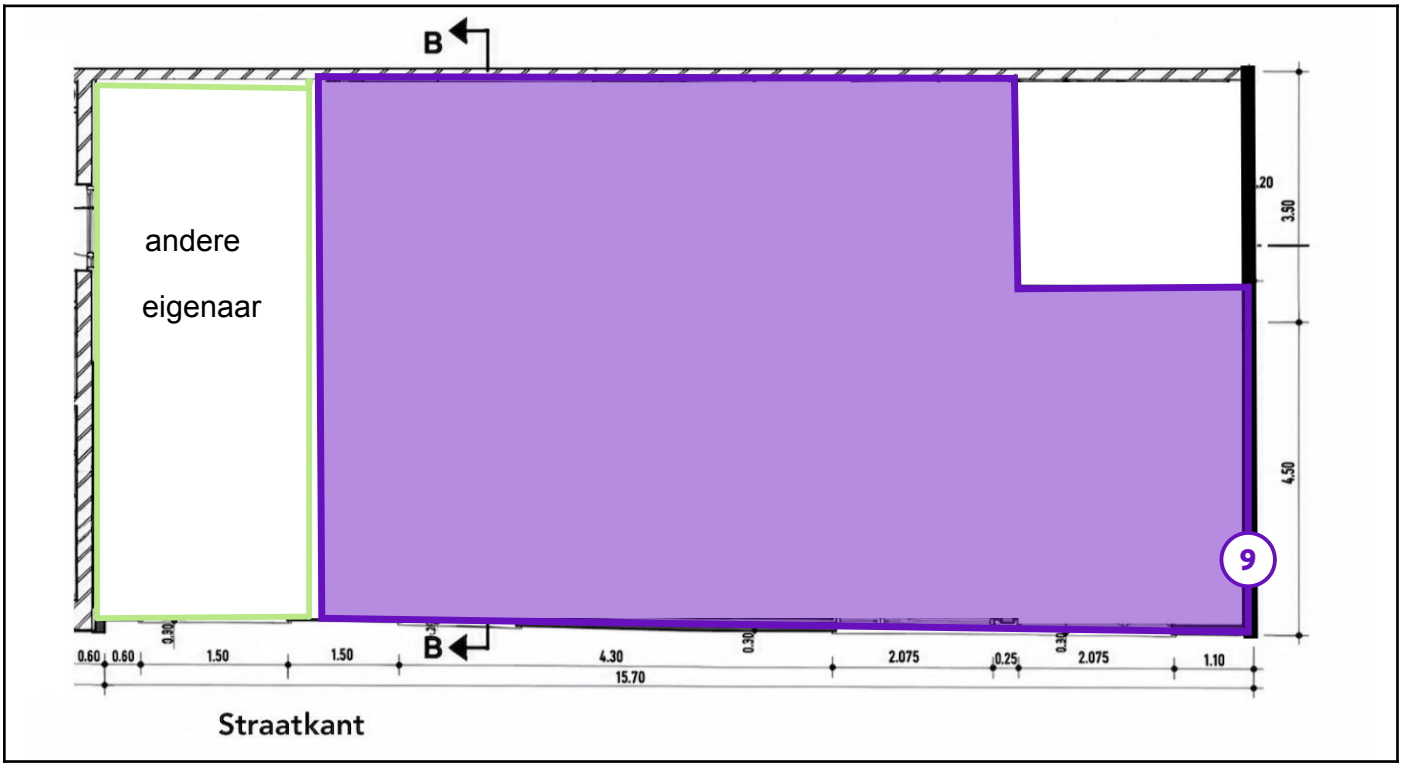
Plan 1.7: Dakenplan

Beschrijving	Type	Actie
9. Dakbedekking hellend dak	Overige ruimte of materiaal	-

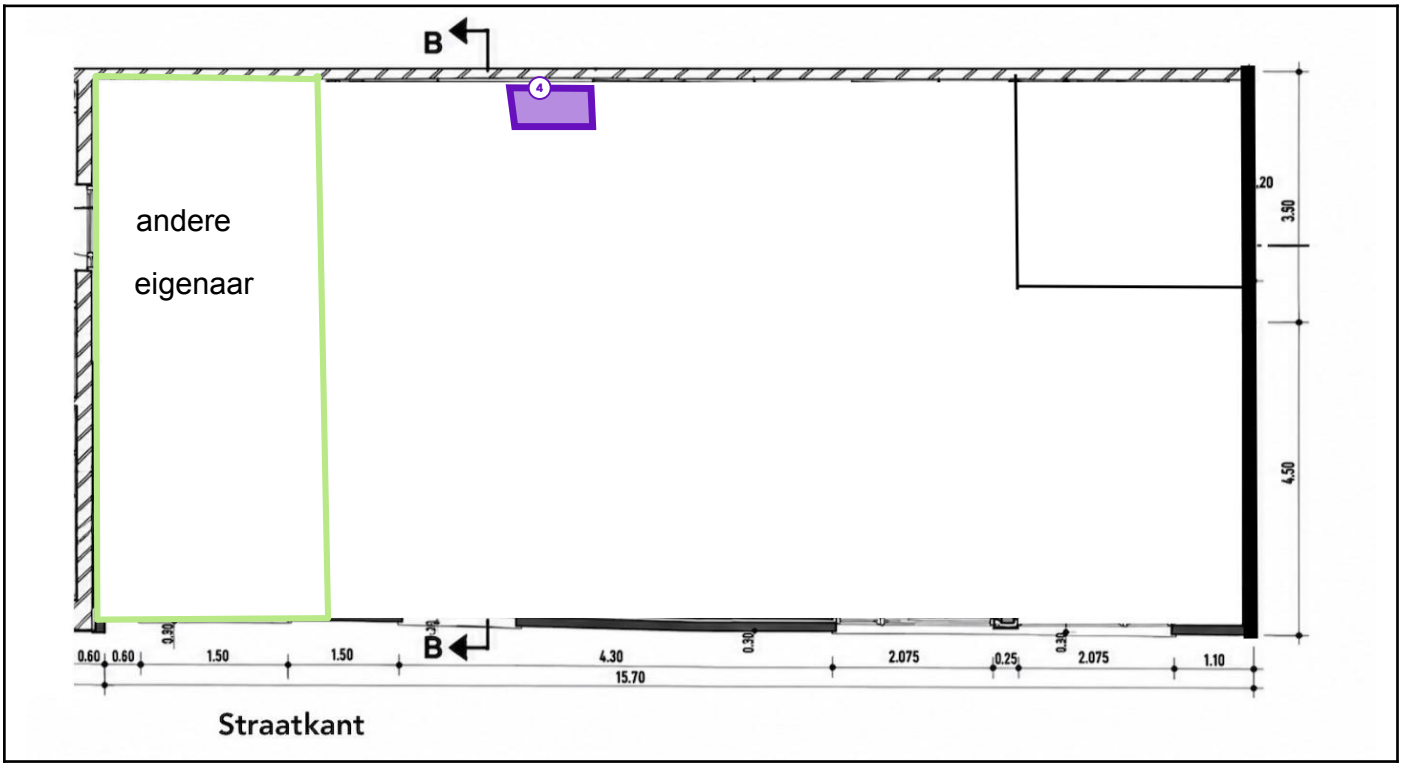
Plan 1.8: Dakenplan

Beschrijving	Type	Actie
4. Rookkanaal	Beperking	-

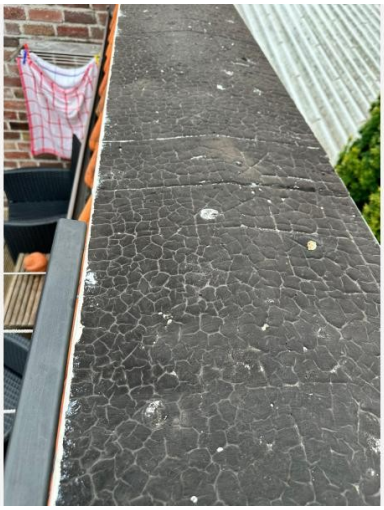
Fiche 1: Roofing deksteen

- Eenvoudige handelingen: mag via doe-het-zelf of door werknemer(s) met opleidingsattest eenvoudige handelingen
  De roofing of bitumineuze smeerlaag op de muurdeksteen is asbestverdacht. Er werd geen staal genomen. Daarom wordt de toepassing als asbesthoudend behandeld zolang een representatieve staalanalyse het tegendeel niet aantoont.

De laag vertoont talrijke scheurtjes en plaatselijke beschadigingen. Vermijd verdere beschadiging en laat de toepassing bij renovatie verwijderen. Laat bij voorkeur vooraf een staal analyseren om de aanwezigheid van asbest te bevestigen of uit te sluiten.

Eindbeoordeling materiaalrisico	Verhoogd materiaalrisico en/of verhoogde kans op vezelvrijgave

Gebondenheid	Categorie 1: hechtgebonden in oorsprong
Asbestsoort (vezeltype)	Crocidoliet aanwezig
Asbestconcentratie	Laag (< 50%)
Afschermingsgraad van het gehele materiaal	Geheel of deels vrij aan de buitenlucht, maar geen contact met binnenlucht
Toestand van het materiaal	Matig beschadigd, matig verweerd

- Verwijder dit asbestmateriaal zo snel mogelijk. Volg de toestand goed op.
- Voer bijkomende staalname(s) uit.

Laat de verwijdering uitvoeren door een gespecialiseerde aannemer. Wanneer de laag stevig aan de muurdeksteen vastzit, verdient het verwijderen van de volledige deksteen met behoud van de laag de voorkeur. Zo wordt vermeden dat de verdachte laag moet worden afgeschraapt.

Eenvoudige handelingen zijn alleen geschikt wanneer de toepassing zonder relevante vezelvrijgave kan worden verwijderd. Indien dit niet mogelijk is, moet een erkend asbestverwijderaar de werken uitvoeren.

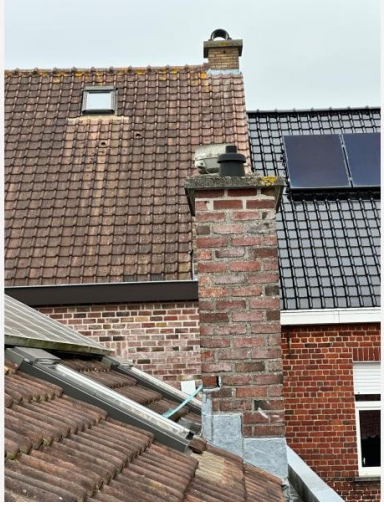
Fiche 4: Rookkanaal

Tijdelijke beperking

Reden: Het te onderzoeken materiaal situeert zich hoger dan 3,50 m te rekenen vanaf een veilige ondergrond

Uitleg van de asbestdeskundige: De opening van het rookkanaal bevindt zich op een hoogte van meer dan 3,5 meter en is binnen het standaardonderzoek niet veilig bereikbaar met een ladder. Hierdoor kan het rookkanaal niet van bovenaf worden vastgesteld en geïnspecteerd. De aanwezigheid, samenstelling en toestand van eventueel asbestverdacht materiaal kunnen daarom niet worden beoordeeld.
