Asbestinventarisattest

Sommestraat 4, 8820 Torhout

Attestnummer : **20260918-000361.000**
Uitgegeven op : **18.09.2026**
Geldig tot : **18.09.2036**

Asbestveilig (maar niet asbestvrij)

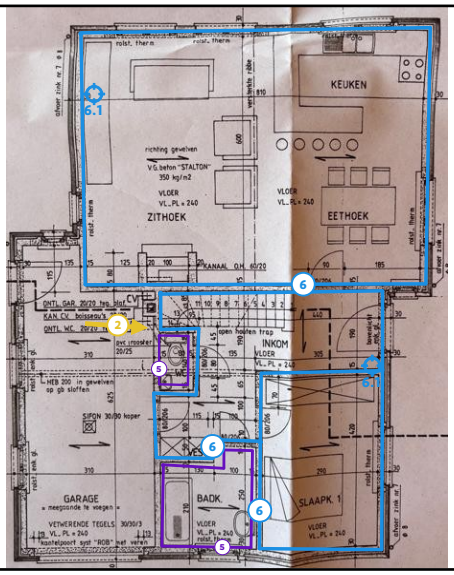
Plan 1.1: Gelijkvloers

Beschrijving	Type	Actie
2. Bakeliet tellers	Asbestmateriaal	Zorgvuldig beheren
5. Lijm wandtegels	Advies	-
6. Pleister muren	Geen asbest	-
6.1 Code: 12808 - 1	Mengmonster	-

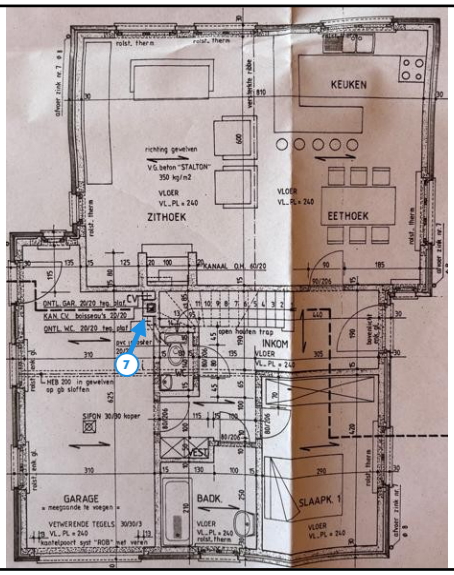
Plan 1.2: Gelijkvloers

Beschrijving	Type	Actie
7. Roetluikje	Geen asbest	-

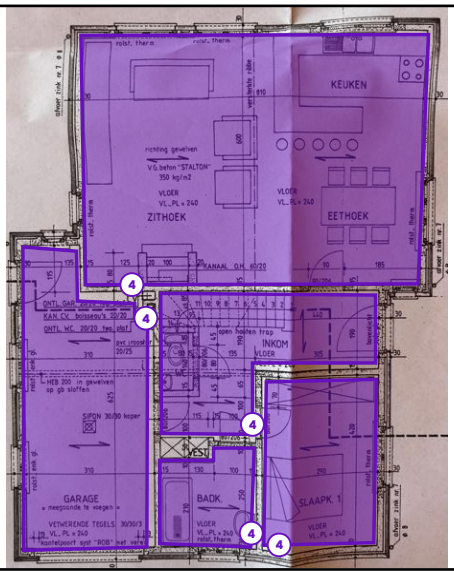
Plan 1.3: Gelijkvloers

Beschrijving	Type	Actie
4. Plafond afwerking	Advies	-

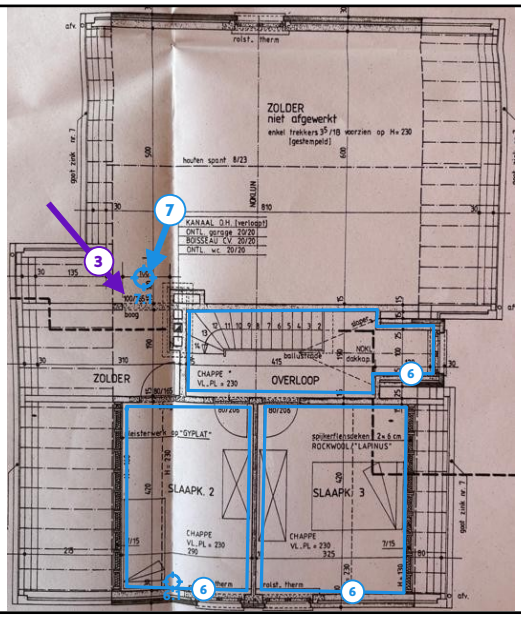
Plan 1.4: eerste verdiep

Beschrijving	Type	Actie
3. Schouwen	Beperking	-
6. Pleister muren	Geen asbest	-
6.1 Code: 12808 - 1	Mengmonster	-
7. Roetluikje	Geen asbest	-
7.1 Code: 12808 - 3	Puntmonster	-

Uitleg van de asbestdeskundige: De schouwen bevinden zich hoger dan 3.50m te rekenen vanaf een veilige ondergrond.

Mogelijks kunnen er daarin asbesthoudende toepassingen zitten.

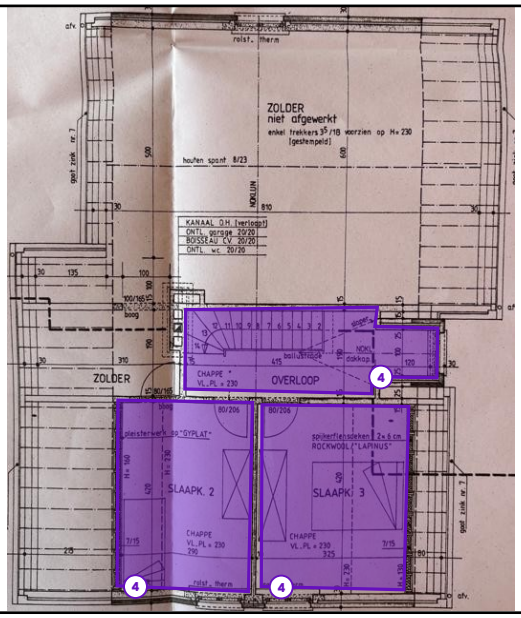
Plan 1.5: eerste verdiep

Beschrijving	Type	Actie
4. Plafond afwerking	Advies	-

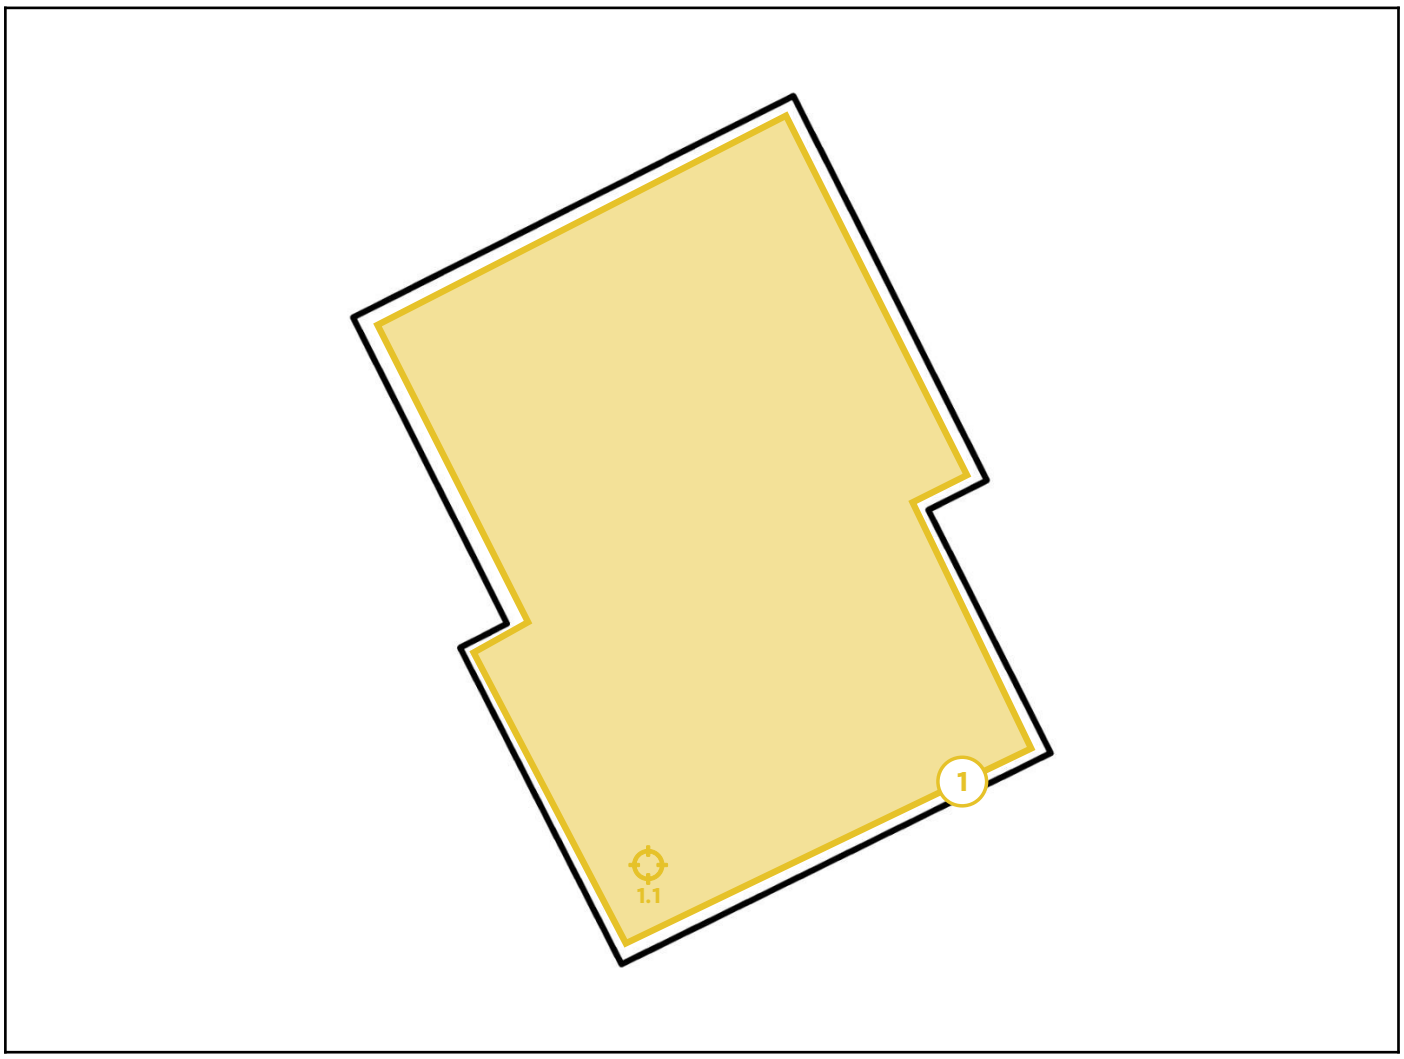
Plan 1.6: Hoofdgebouw plan

Beschrijving	Type	Actie
1. Onderdak zadeldak woning	Asbestmateriaal	Zorgvuldig beheren
1.1 Code: 12808 - 2	Puntmonster	-

Eindbeoordeling materiaalrisico	Zeer laag materiaalrisico en/of zeer lage kans op vezelvrijgave

#	Type	Referentie	Resultaat
1.1	Puntmonster	12808 - 2	Chrysotiel

- Zorg voor een veilig beheer. Vermijd het beschadigen van het asbestmateriaal. Controleer de toestand jaarlijks op wijzigingen.

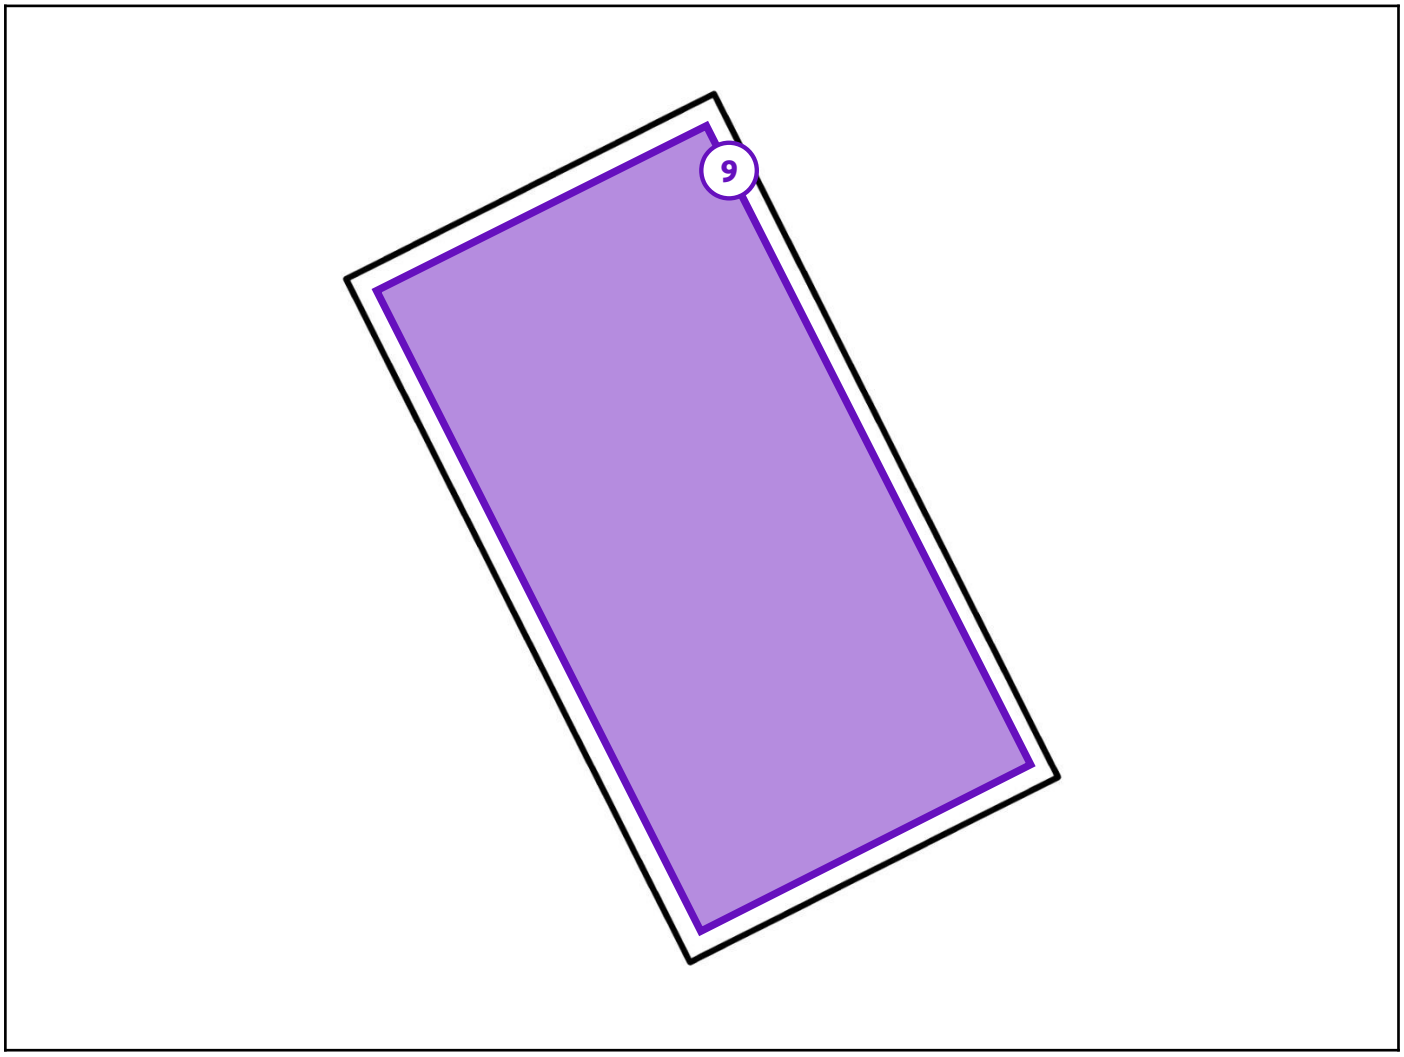
Plan 2.1: Afdak plan

Beschrijving	Type	Actie
9. Dakbedekking afdak	Overige ruimte of materiaal	-
