Asbestinventarisattest

Wulpendammestraat 60, 8630 Veurne

Attestnummer : **20261118-000435.000**
Uitgegeven op : **18.11.2026**
Geldig tot : **Onbeperkt** (tenzij de toestand wijzigt)

Asbestveilig (maar mogelijk niet asbestvrij)

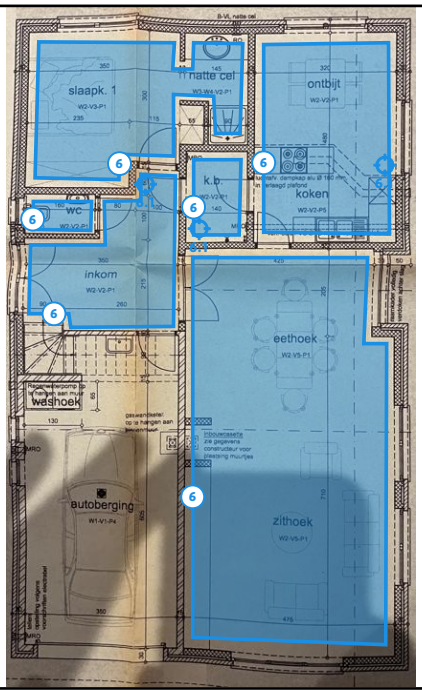
Plan 1.1: Gelijkvloers

Beschrijving	Type	Actie
6. Pleister plafond	Geen asbest	-
6.1 Code: 13253 - 2	Mengmonster	-

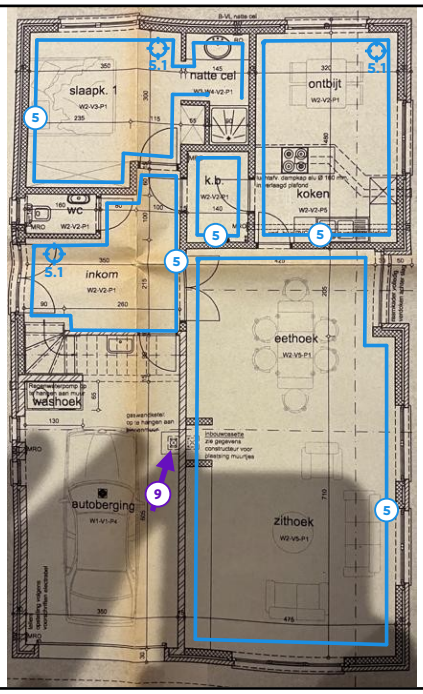
Plan 1.2: Gelijkvloers

Beschrijving	Type	Actie
5. Pleister muren	Geen asbest	-
5.1 Code: 13253 - 3	Mengmonster	-
9. Cv- installatie	Overige ruimte of materiaal	-

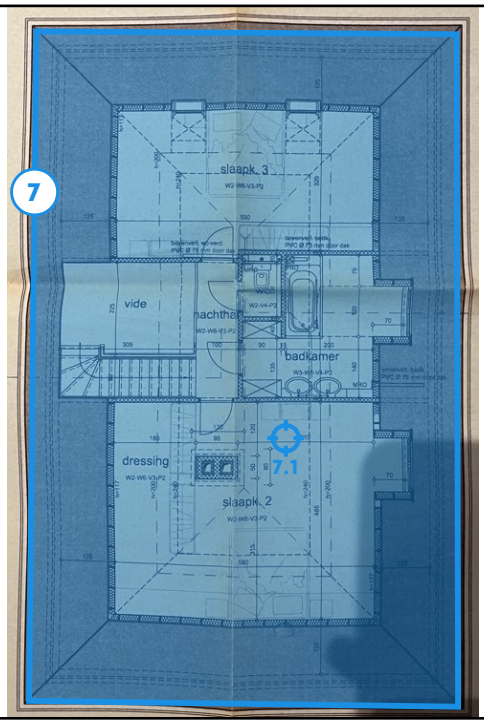
Plan 1.3: Eerste verdiep

Beschrijving	Type	Actie
7. Onderdak	Geen asbest	-
7.1 Code: 13253 - 1	Puntmonster	-

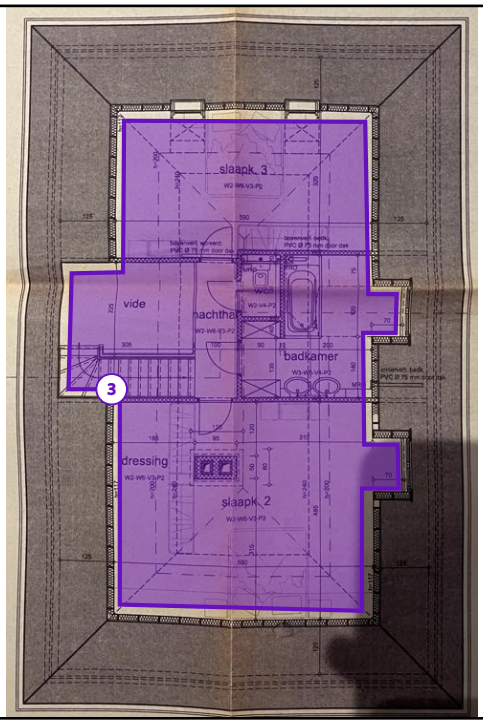
Plan 1.4: Eerste verdiep

Beschrijving	Type	Actie
3. Plafond afwerking verdiep	Advies	-

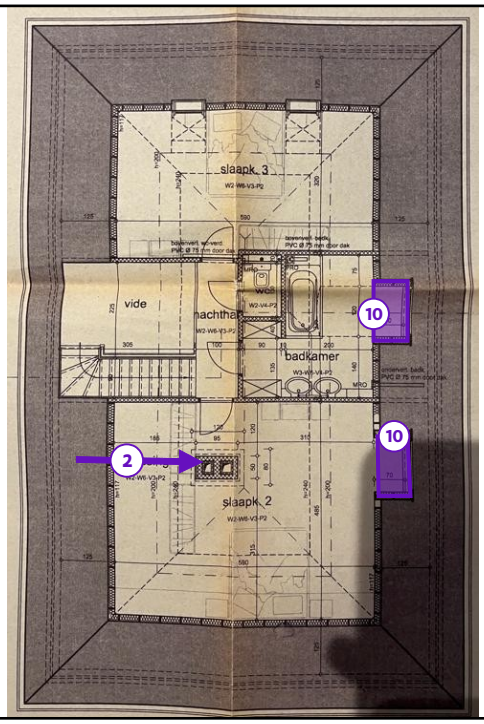
Plan 1.5: Eerste verdiep

Beschrijving	Type	Actie
2. Schouw	Beperking	-
10. Dakbedekking dakkapel	Overige ruimte of materiaal	-

Reden: Het te onderzoeken materiaal situeert zich hoger dan 3,50 m te rekenen vanaf een veilige ondergrond

Uitleg van de asbestdeskundige: De schouw bevind zich hoger dan 3.50m te rekenen vanaf een veilige ondergrond.

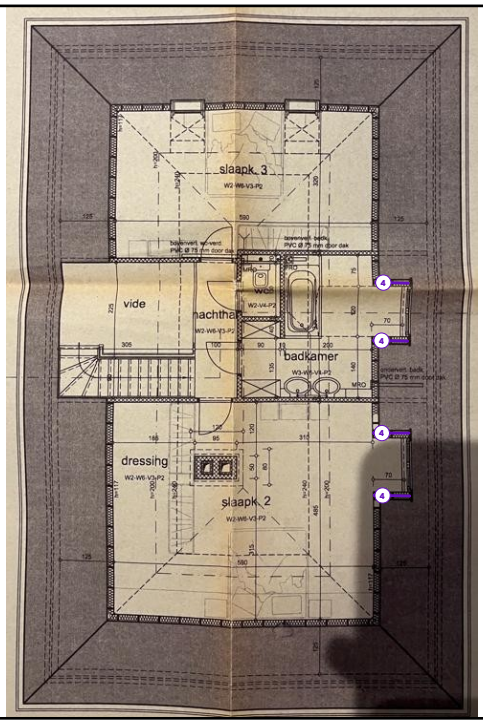
Plan 1.6: Eerste verdiep

Beschrijving	Type	Actie
4. Gevelbekleding dakkapel	Advies	-

De gevelbekleding van de dakkapellen bestaat uit rode tegelpannen.

Basis voor advies	De asbestdeskundige beoordeelt het materiaal als asbesthoudend op basis van een beoordeling met het blote oog.
Primaire drager	Wand buitenschil

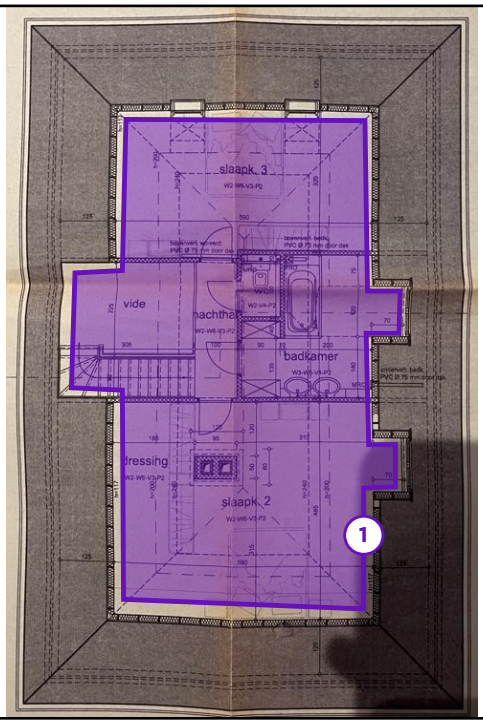
Plan 1.7: Eerste verdiep

Beschrijving	Type	Actie
1. Zoldertip	Beperking	-

Reden: niet toegankelijk

Uitleg van de asbestdeskundige: Er ligt geen vaste vloer op de zolder.

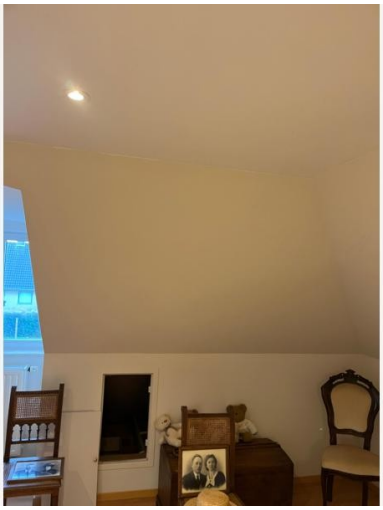
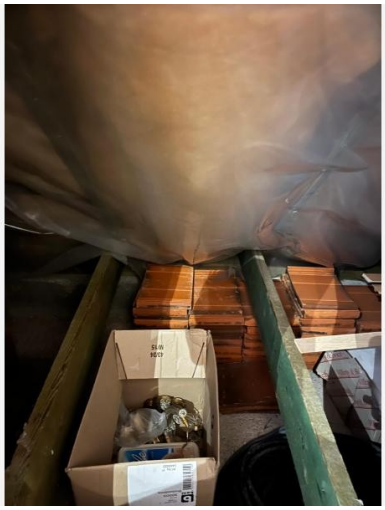
Fiche 3: Plafond afwerking verdiep

De plafondafwerking op het verdiep bestaat uit een vals plafond.

Basis voor advies	De asbestdeskundige beoordeelt het materiaal als niet-asbestverdacht.
Primaire drager	Plafond

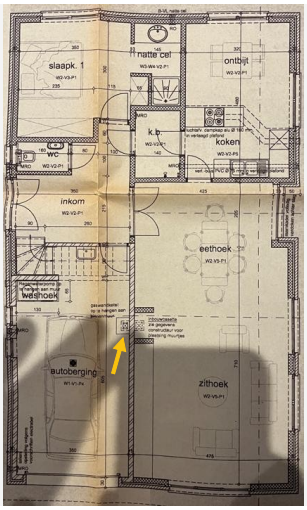
Beschrijving	Notitie	Terug te vinden op plannen
Fiche 8: Afdichtingsmateriaal schrijnwerk	Het afdichtingsproduct is silicone.	-
Fiche 9: Cv- installatie	De cv-installatie is vervangen na 2001. Factuur in bijlage.	Plan 1.2: Gelijkvloers
Fiche 10: Dakbedekking dakkapel	De dakbedekking van de dakkapellen bestaat uit zink. Dit staat beschreven in het lastenboek.	Plan 1.5: Eerste verdiep
