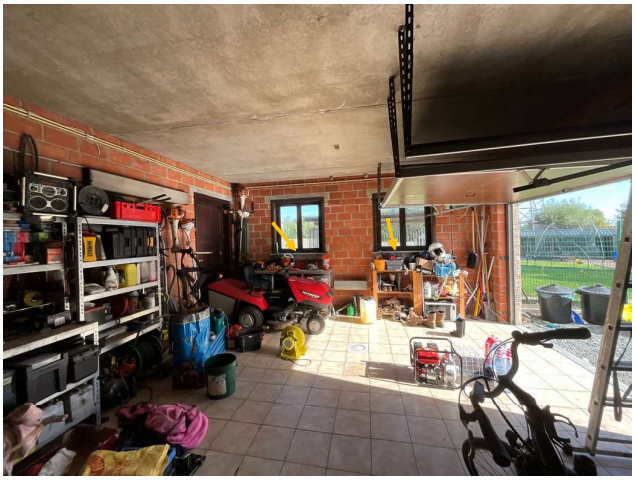
Fiche 5: Venstertabletten binnen

Tijdens de rondgang door de TCR (=toegankelijke constructie met risicobouwjaar) werden de venstertabletten binnen nagekeken.

Deze zijn niet-asbestverdacht (natuursteen).

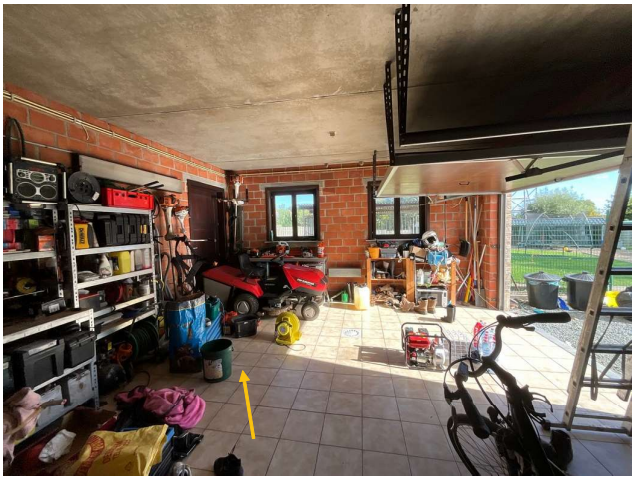
Fiche 6: Geen asbestverdacht materiaal - garage

Tijdens de rondgang door de TCR (= toegankelijke constructie met risicobouwjaar) werden geen asbestverdachte materialen vastgesteld in de garage.

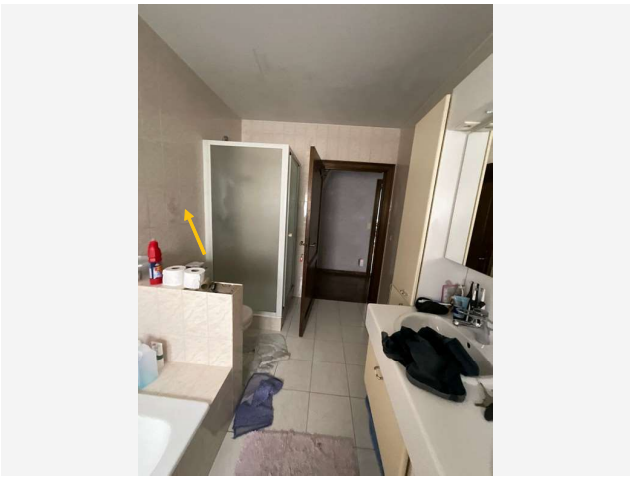
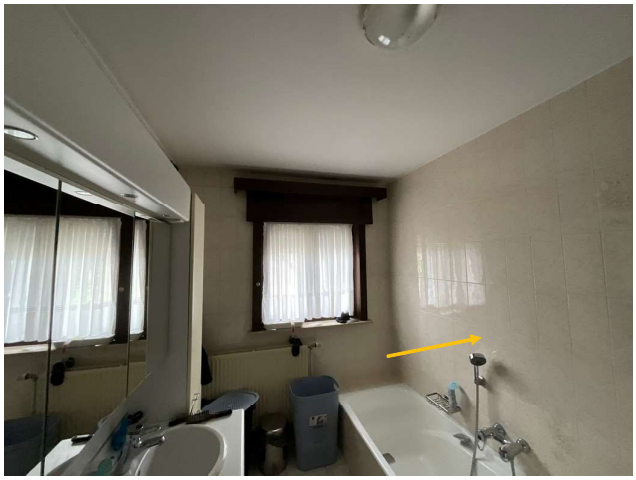
Fiche 7: Faience tegellijm

Bij renovatie tegels van de badkamer, keuken en Wc, eerst staalname van de tegellijm. Tegellijm en ook cementeringen kunnen asbesthoudend zijn.

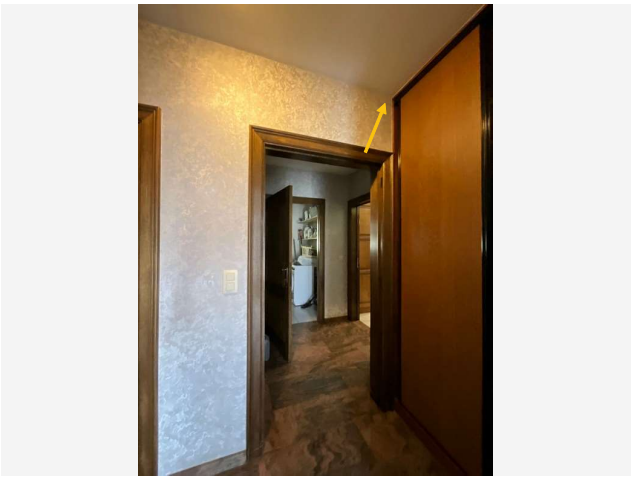
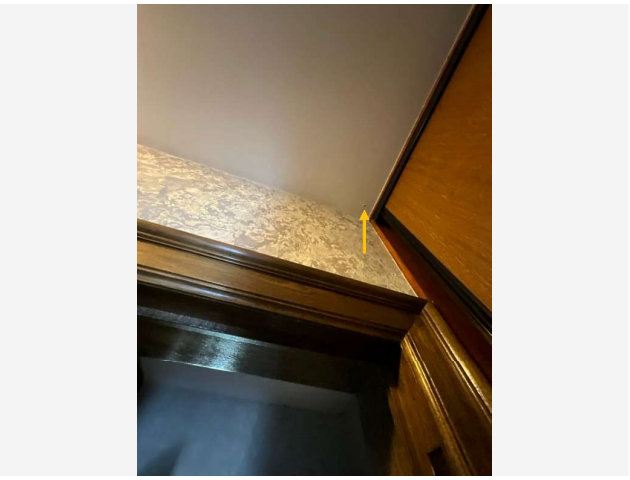
Fiche 8: Pleisterwerk plafond

Conclusie

Geen asbest

#	Type	Referentie	Resultaat
8.1	Mengmonster	MM02	Geen asbest
