Asbestinventarisattest

Guffenslaan 28/7, 3500 Hasselt

Attestnummer : **20260911-000071.000**
Uitgegeven op : **11.09.2026**
Geldig tot : **11.09.2036**

Niet-asbestveilig

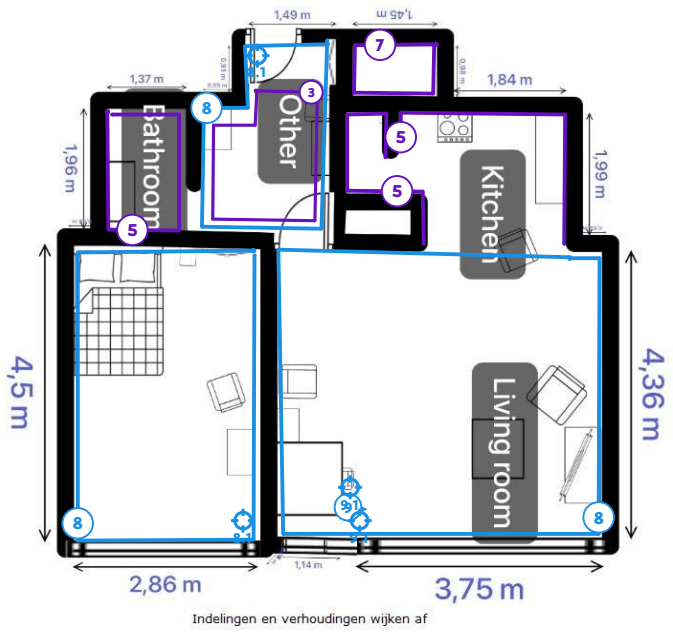
Plan 1.1: Verdiep 2 Muren

Beschrijving	Type	Actie
3. Sierlijsten kunstof (isomo)	Advies	-
5. Gipskartonplaat	Advies	-
7. TEGELS onderliggende lijm.	Advies	-
8. MUURpleister	Geen asbest	-
8.1 Code: MNR01	Mengmonster	-
9. Pleister rond steunpilaar in woonkamer	Geen asbest	-
9.1 Code: MNR03	Mengmonster	-

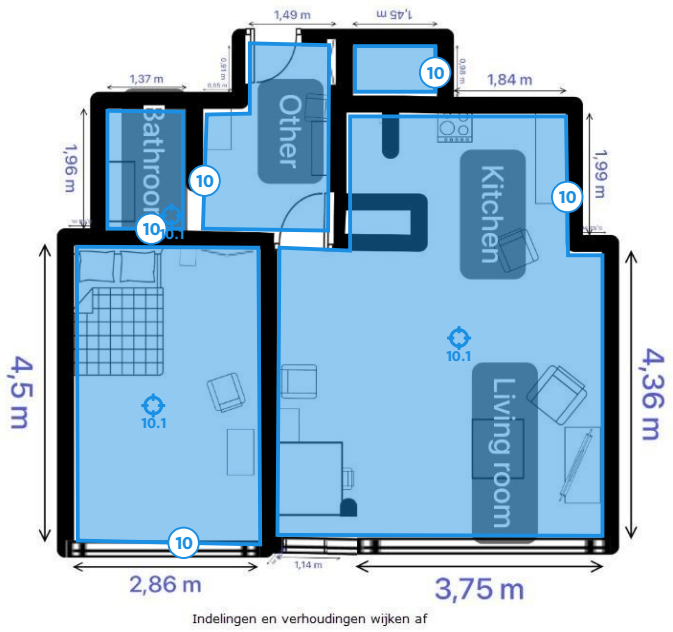
Plan 1.2: Verdiep 2 Plafonds

Beschrijving	Type	Actie
10. PLAFONDpleister	Geen asbest	-
10.1 Code: MNR02	Mengmonster	-

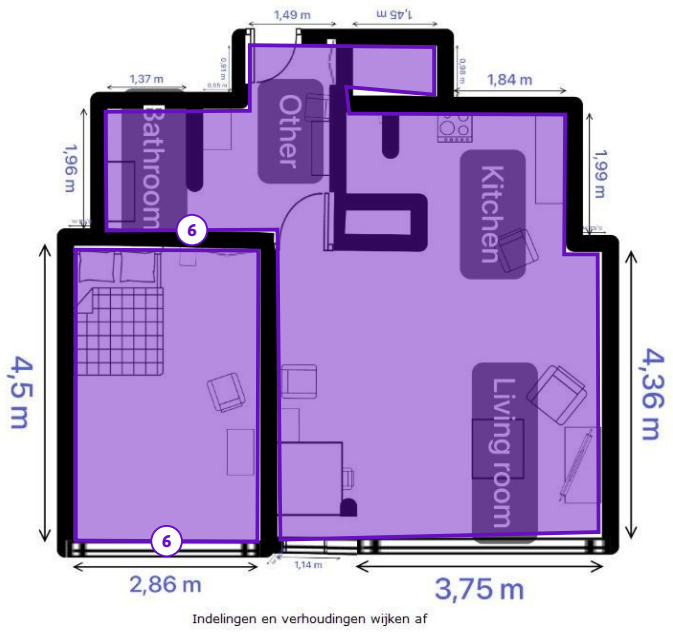
Plan 1.3: Verdiep 2 Vloeren

Beschrijving	Type	Actie
6. Vloeren laminaat/tegels	Advies	-

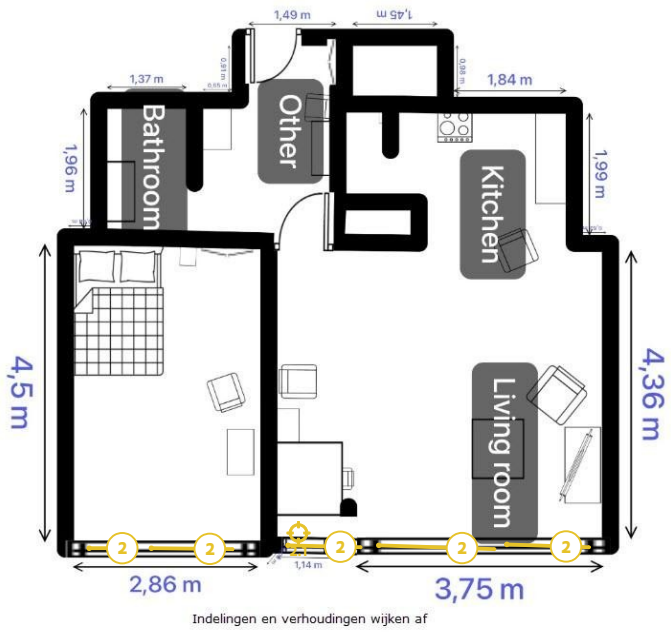
Plan 1.4: Verdiep 2

Beschrijving	Type	Actie
2. MASTIEK in aluminium schrijnwerk	Asbestmateriaal	Zorgvuldig beheren
2.1 Code: MNR04	Puntmonster	-

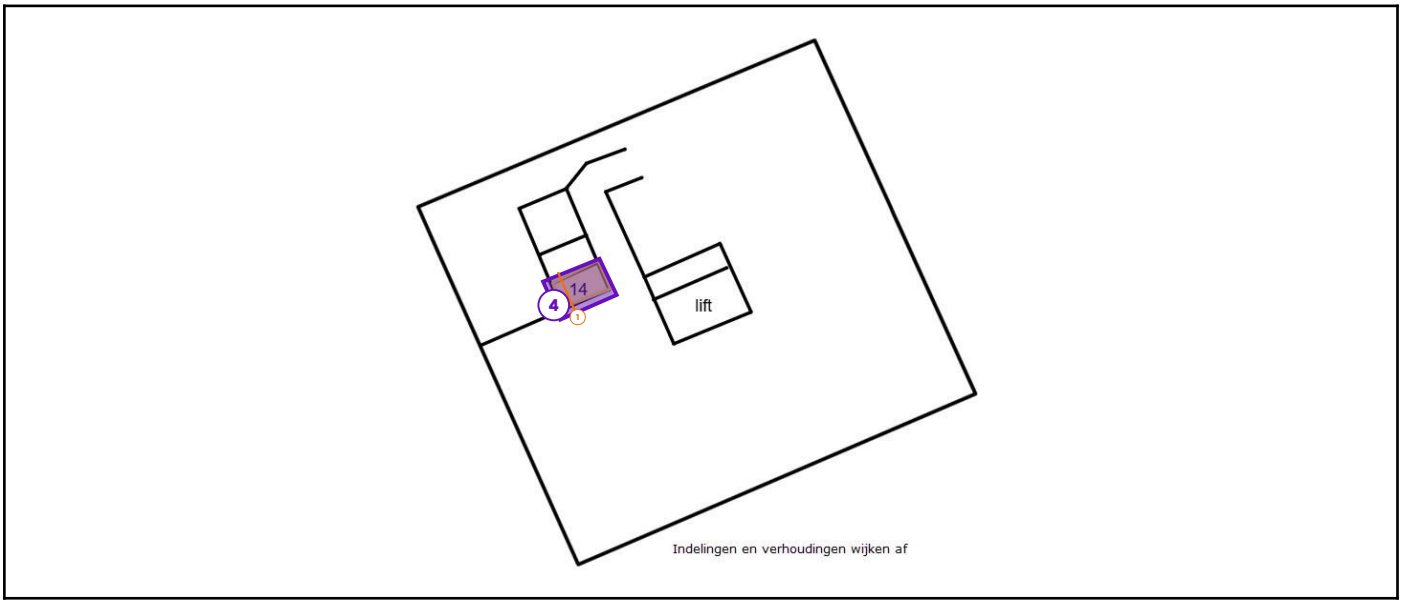
Plan 1.5: Kelder 14

Beschrijving	Type	Actie
1. LeidingIsolatie in kelders rond verwarmingsbuizen (van VME)	Asbestmateriaal	Verwijderen
4. Kelderberging nr14 wanden (zichtbaar metselwerk) en vloer (beton)	Advies	-

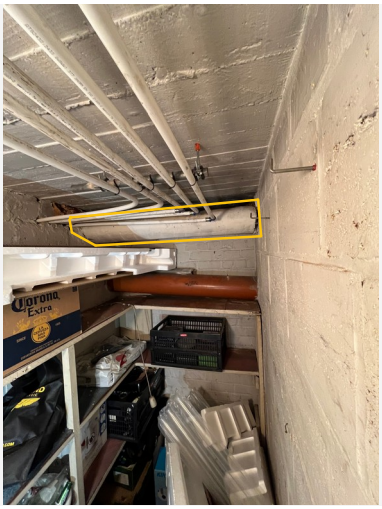
Fiche 1: LeidingIsolatie in kelders rond verwarmingsbuizen (van VME)

Het asbestmateriaal valt onder de mijlpaal van 2034.

Eindbeoordeling materiaalrisico	Verhoogd materiaalrisico en/of verhoogde kans op vezelvrijgave

Gebondenheid	Categorie 2: niet-hechtgebonden met matrix
Asbestsoort (vezeltype)	Crocidoliet aanwezig
Asbestconcentratie	Laag (< 50%)
Afschermingsgraad van het gehele materiaal	Geheel of deels vrij aan de binnenlucht, maar geen contact met binnenluchtstromen
Toestand van het materiaal	Licht beschadigd, licht verweerd. Intacte calciumsilicaatplaat of materiaal met categorie 3-gebondenheid

Beschrijving	LeidingIsolatie in kelders rond verwarmingsbuizen (van VME)
Omgeving	Binnen
Primaire drager	HVAC infrastructuur en uitrusting
Asbestmateriaal	In-situ afwerkingslagen - Thermische isolatie
Bindmiddel van asbestmateriaal	Gips - kalk
Gebondenheid op basis van bindmiddel	Niet-hechtgebonden
Hoeveelheid (lengte - omtrek - dikte - aantal)	• 1,10 m - 45,00 cm - 1,00 cm - 1 stuk
Totaal volume	0,005 m^3
Eenvoudig bereikbaar	Ja
Bevestigingswijze	• Verlijmd, ingegoten, versmeerd
Identificatiemethode	De asbestdeskundige beoordeelt het materiaal als asbestverdacht en dus asbesthoudend, en dit zonder monstername. Motivatie: De materialen behoren niet toe aan de eigenaar voor wie de asbestdeskundige de asbestinventaris uitvoert.
Destructieve handeling voor identificatie	Nee
Opmerking	Hoeveelheid is een inschatting en kan niet dienen als meetstaat. Dit materiaal behoort tot de gemeenschappelijke delen en is eigendom van de vereniging van mede-eigendom VME. Het werd ook opgenomen in het asbestattest van de gemeenschappelijk delen. Volgens het geldende protocol voor asbestattest dient dit materiaal in de twee asbestattesten te worden opgenomen. Informatiebron OVAM nieuwsbrief: "De ADI neemt de leidingisolatie op in een bronfiche (cfr. IP2 titel 5.8.5.1, 1e lid, 5°)."

- Verwijder dit asbestmateriaal zo snel mogelijk. Volg de toestand goed op.
- Voer bijkomende staalname(s) uit.

- Hermetische zone (erkend asbestverwijderaar)
  Dit betreft een niet-hechtgebonden asbestmateriaal. Het verwijderen van deze toepassing kan een grote vezelvrijgave tot gevolg hebben. Deze toepassing kan enkel verwijderd worden door een erkend asbestverwijderaar, mogelijk in een hermetische zone.

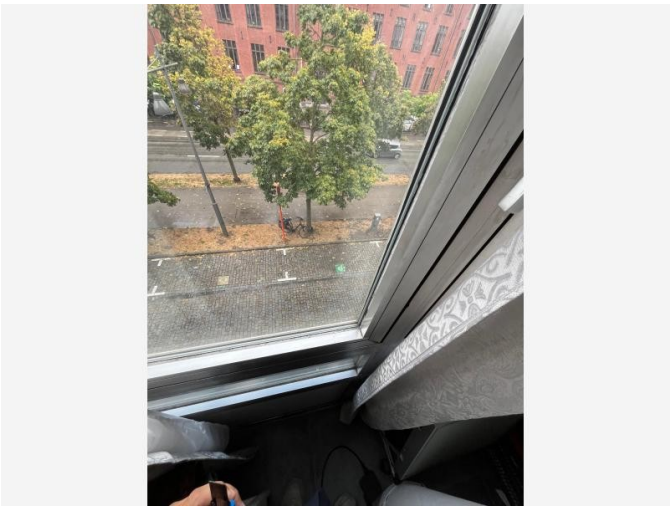
Fiche 2: MASTIEK in aluminium schrijnwerk

Het asbestmateriaal valt onder de mijlpaal van 2040.

Eindbeoordeling materiaalrisico	Zeer laag materiaalrisico en/of zeer lage kans op vezelvrijgave

Gebondenheid	Categorie 1: hechtgebonden in oorsprong
Asbestsoort (vezeltype)	Alleen chrysotiel aanwezig
Asbestconcentratie	Laag (< 50%)
Afschermingsgraad van het gehele materiaal	Alleen randen, niet afgeschermd, maar geen contact met binnenluchtstromen
Toestand van het materiaal	Licht beschadigd, licht verweerd. Intacte calciumsilicaatplaat of materiaal met categorie 3-gebondenheid

#	Type	Referentie	Resultaat
2.1	Puntmonster	MNR04	Chrysotiel

- Zorg voor een veilig beheer. Vermijd het beschadigen van het asbestmateriaal. Controleer de toestand jaarlijks op wijzigingen.
- Scherm in afwachting van verwijdering het asbestmateriaal af van luchtstromingen en verstoring: bijvoorbeeld door het te verpakken, te fixeren, af te dekken, signalisatie - afbakening aan te brengen, ...
- Voer bijkomende staalname(s) uit.

- Eenvoudige handelingen: mag via doe-het-zelf of door werknemer(s) met opleidingsattest eenvoudige handelingen
  Als dit materiaal verwijderd kan worden zonder het te breken, te beschadigen... en wanneer stofvorming kan vermeden worden, dan mag met dit met eenvoudige handelingen. Vermijd stofvorming en stofverspreiding op elk moment van de werken. Bevochtig of fixeer het materiaal. Het gebruik van sneldraaiende werktuigen (boormachine, slijpschijf, hogedrukreiniger...) is verboden.

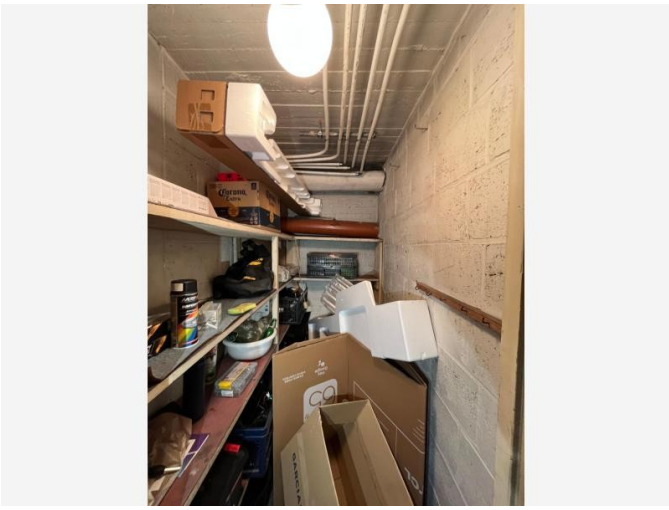
Fiche 4: Kelderberging nr14 wanden (zichtbaar metselwerk) en vloer (beton)

Door de ruimte loopt asbestverdacht leidingisolatie, dit behoort tot de gemeenschappelijke delen!

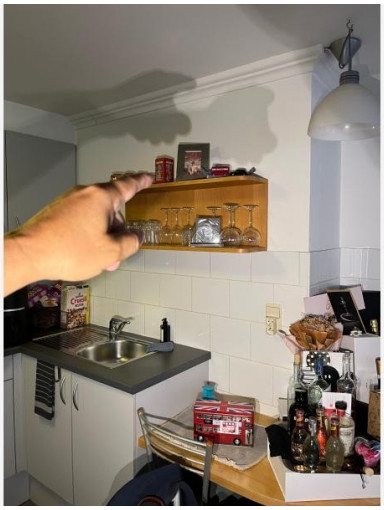
Fiche 5: Gipskartonplaat

Er kan geen uitspraak gedaan worden over eventuele niet zichtbare achterliggende materiaallagen of gebruikte lijmen. Aanduiding op de plannen is niet limitatief. Er werd tijdens de inspectieronde een auditief onderzoek gedaan door middel van tikken met een hard voorwerp. Het in detail bepalen welke wand(en) of plafond(s) met gipskartonplaat en eventuele smeerlagen pleister werd afgewerkt valt niet onder het standaard onderzoek.

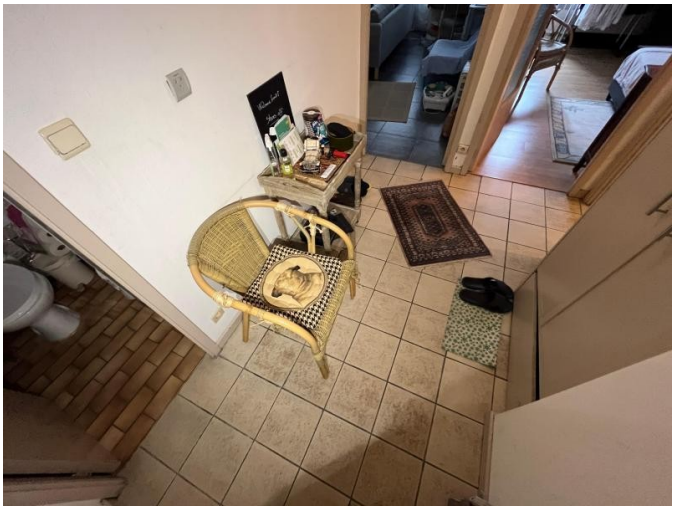
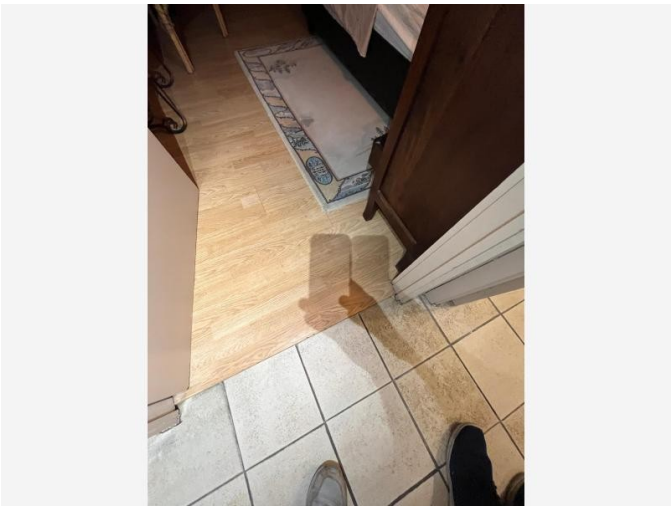
Fiche 6: Vloeren laminaat/tegels

Er zijn asbestverdachte vloeren zichtbaar. Er kan geen uitspraak gedaan worden over eventuele niet zichtbare onderliggende materiaallagen of gebruikte lijmen.

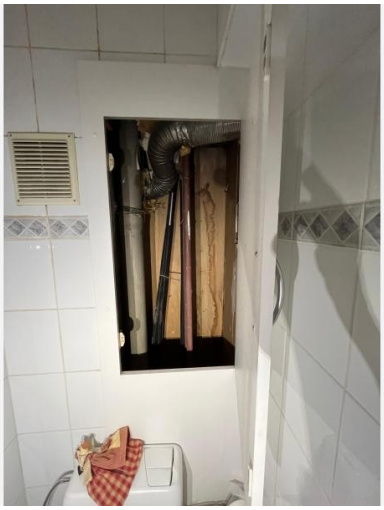
Fiche 7: TEGELS onderliggende lijm.

De tegels zijn intact, er is geen lijm zichtbaar.

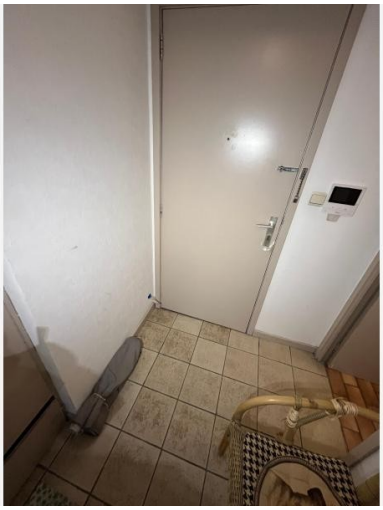
Fiche 8: MUURpleister

Geen asbest

#	Type	Referentie	Resultaat
8.1	Mengmonster	MNR01	Geen asbest

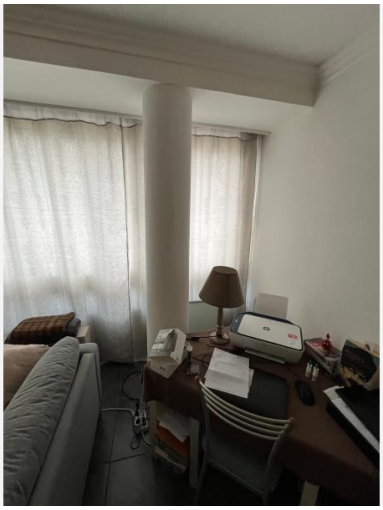
Fiche 9: Pleister rond steunpilaar in woonkamer

Geen asbest

#	Type	Referentie	Resultaat
9.1	Mengmonster	MNR03	Geen asbest
