Asbestinventarisattest

Dorp 119, 9130 Beveren-Kruibeke-Zwijndrecht

Attestnummer : **20260511-000248.000**
Uitgegeven op : **11.05.2026**
Geldig tot : **11.05.2036**

Niet-asbestveilig

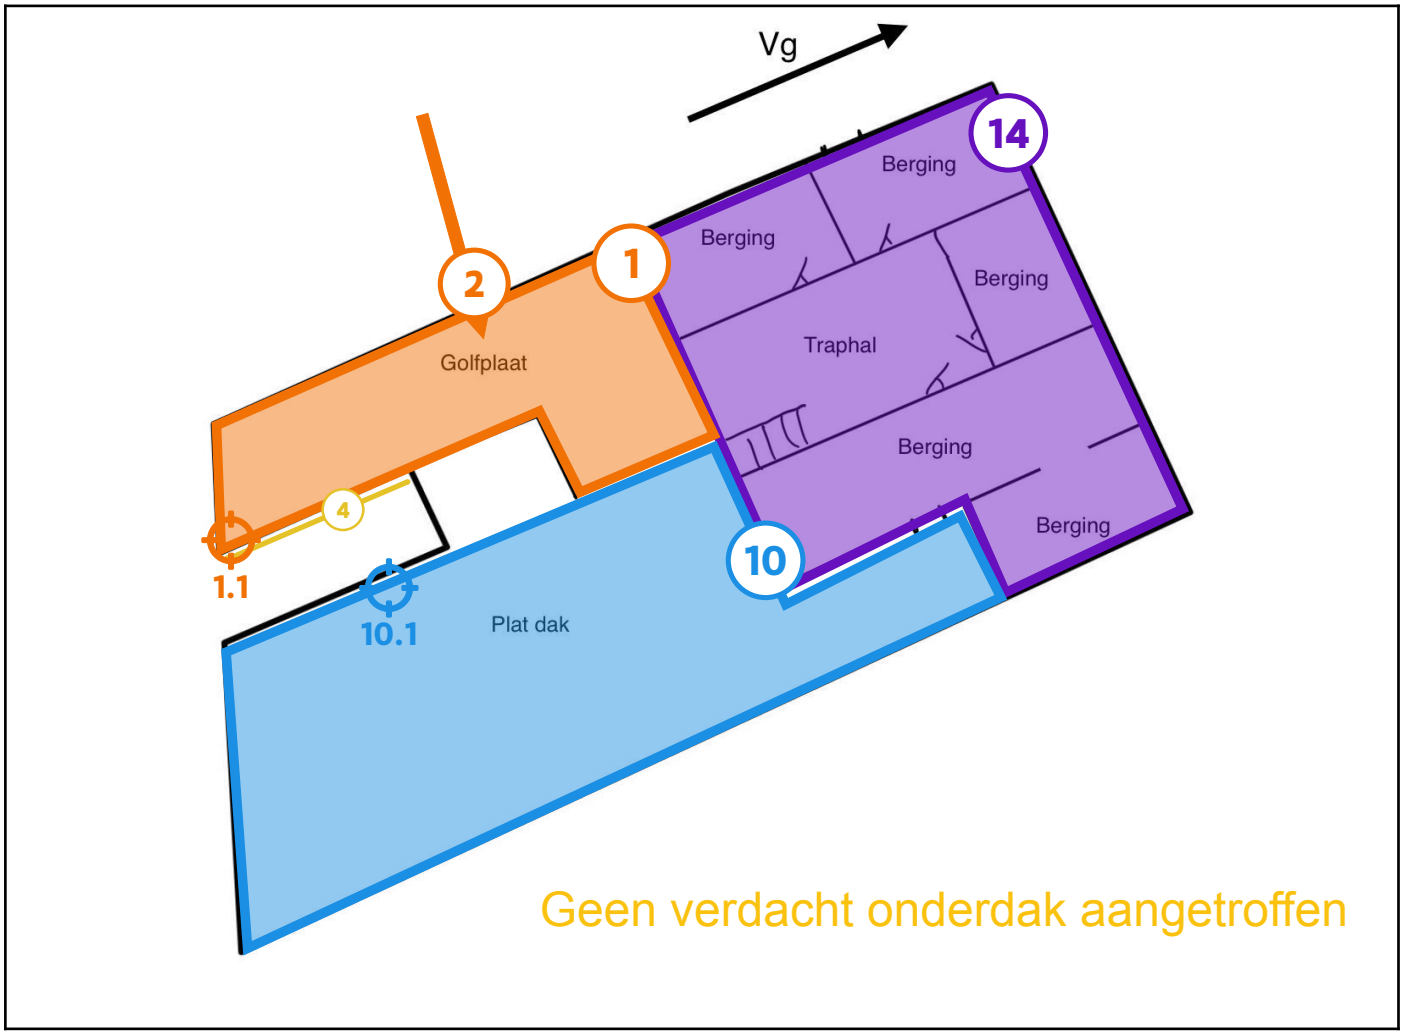
Plan 1.1: Dakbedekking + onderdak

Beschrijving	Type	Actie
1. dakbedekking - golfplaten	Asbestmateriaal	Verwijderen
1.1 Code: M05	Puntmonster	-
2. Schouwbuis in gesloten systeem	Asbestmateriaal	Verwijderen
4. Dakgoot - Contaminatie	Asbestmateriaal	Zorgvuldig beheren
10. Dakbedekking - Roofing	Geen asbest	-
10.1 Code: M04	Puntmonster	-
14. Dakbedekking - niet verdacht	Overige ruimte of materiaal	-

20. Onderdak - niet verdacht	Overige ruimte of materiaal	-

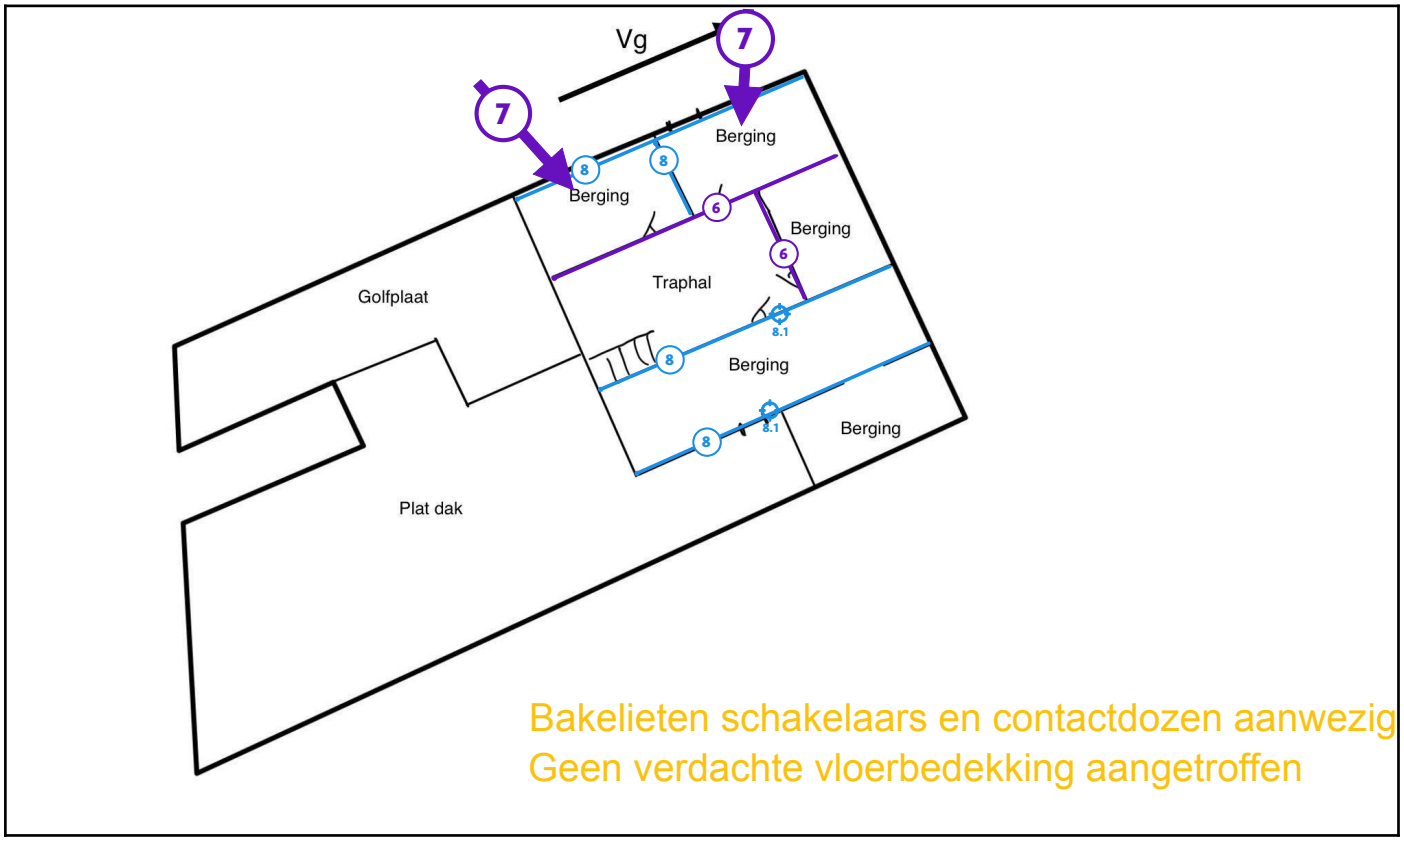
Plan 1.3: Verdieping +1

Beschrijving	Type	Actie
3. Bakeliet schakelmateriaal	Asbestmateriaal	Zorgvuldig beheren
5. Vloerbedekking - Niet verdacht	Advies	-
6. Valse wand(en)/voorzetwand(en) - Gipskarton-Pvc-hout	Advies	-
7. Binnenzijde technische schacht/schouw	Advies	-
8. Pleisterwerk wanden +1	Geen asbest	-
8.1 Code: M03	Mengmonster	-

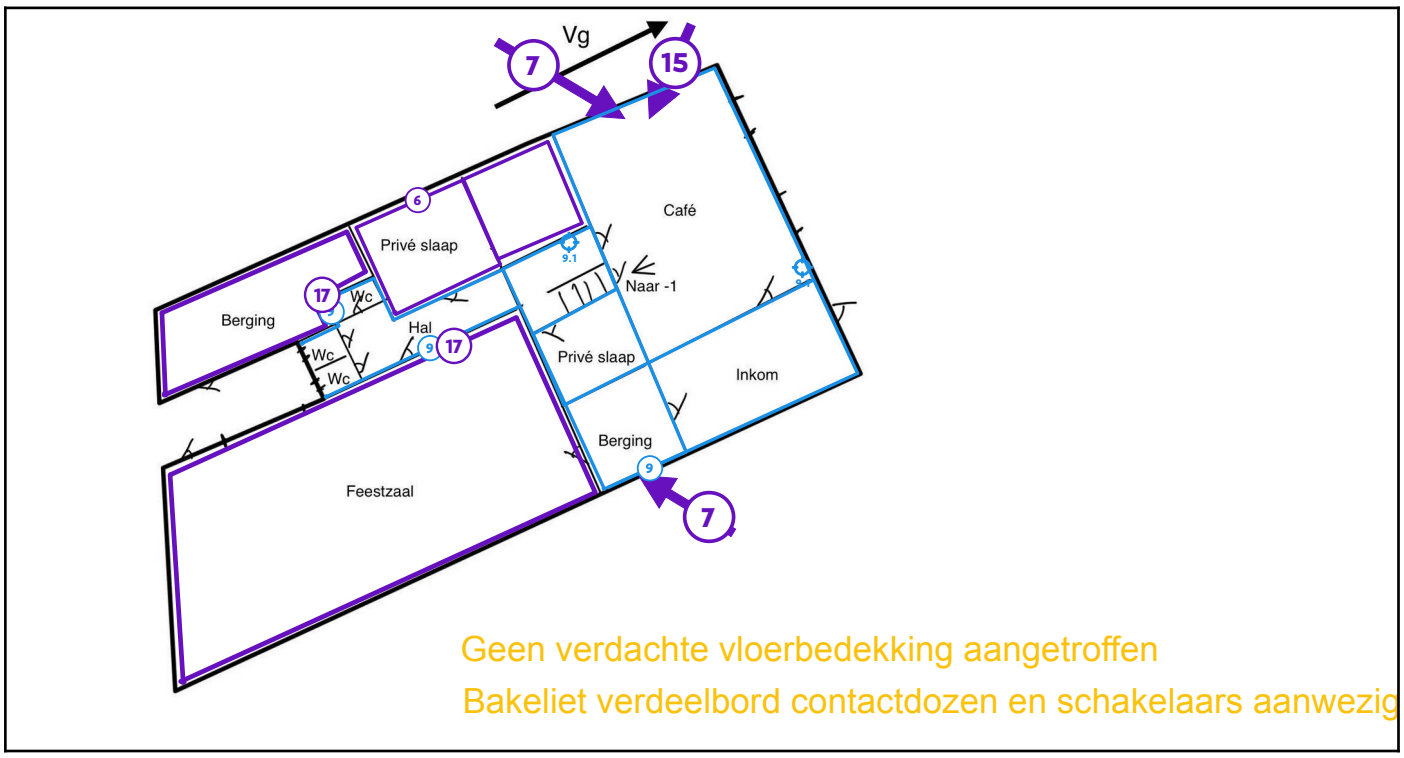
Plan 1.5: Gelijkvloers

Beschrijving	Type	Actie
3. Bakeliet schakelmateriaal	Asbestmateriaal	Zorgvuldig beheren
5. Vloerbedekking - Niet verdacht	Advies	-
6. Valse wand(en)/voorzetwand(en) - Gipskarton-Pvc-hout	Advies	-
7. Binnenzijde technische schacht/schouw	Advies	-
9. Pleisterwerk wanden +0	Geen asbest	-
9.1 Code: M01	Mengmonster	-
15. Rookgaskanalen - niet verdacht	Overige ruimte of materiaal	-
17. Pleisterwerk - Niet aanwezig	Overige ruimte of materiaal	-

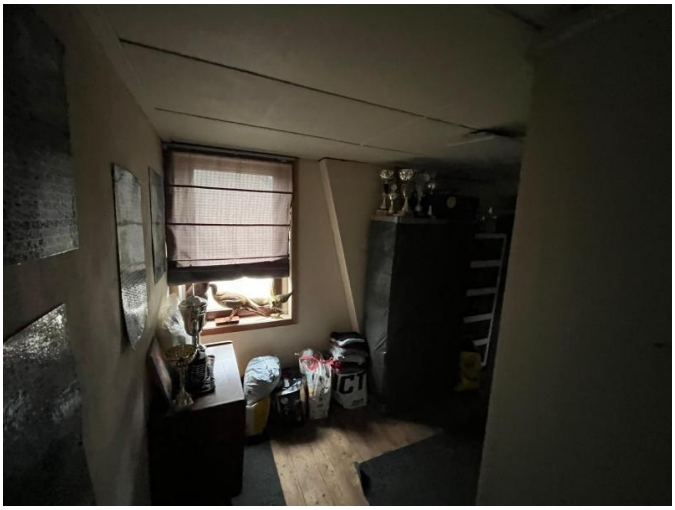
Fiche 7: Binnenzijde technische schacht/schouw

Informatie over een materiaal dat de asbestdeskundige niet kan waarnemen of vaststellen

Basis voor advies	Beoordeling op basis van expertise met een vaststelling door de asbestdeskundige.
