Asbestinventarisattest

Duinhoekstraat 123_56, 8660 De Panne

Attestnummer : **20251123-000114.000**
Uitgegeven op : **23.11.2025**
Geldig tot : **23.11.2035**

Asbestveilig (maar niet asbestvrij)

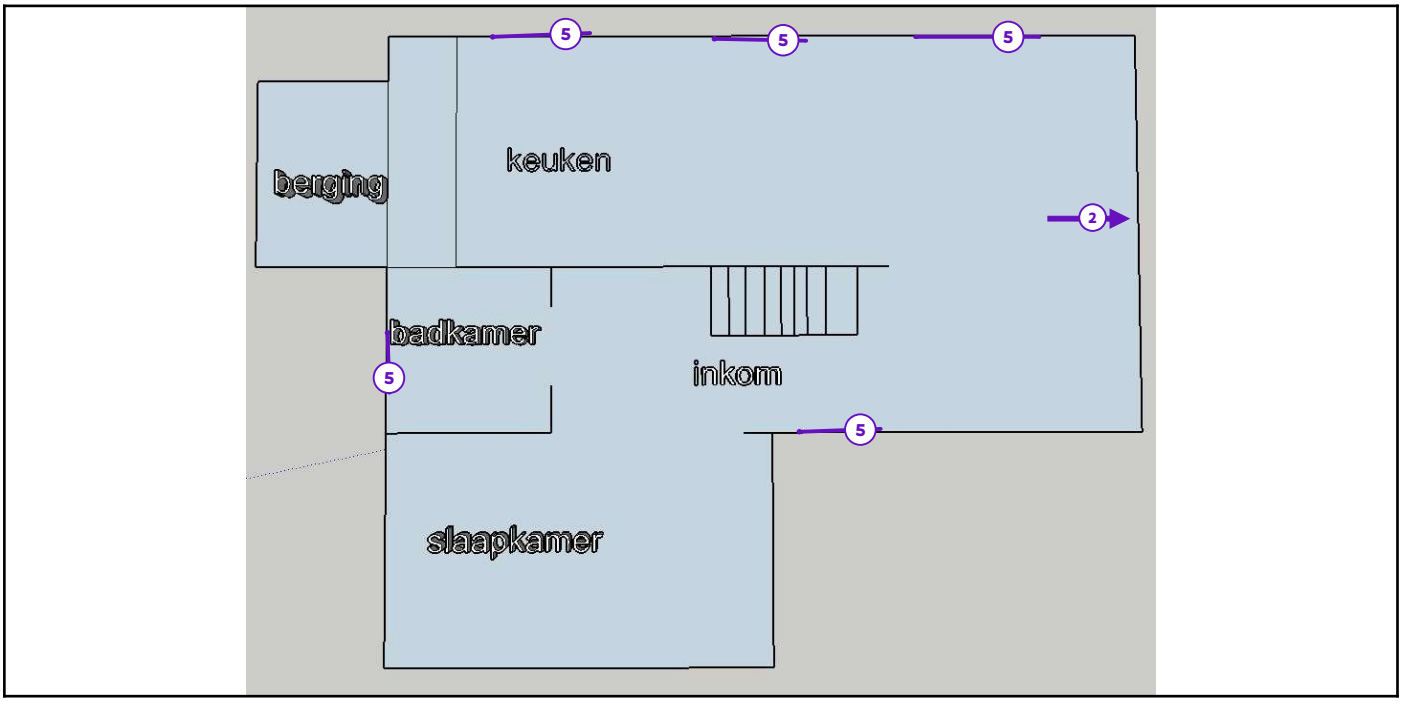
Plan 1.1: plattegrond

Beschrijving	Type	Actie
2. Kachelkoord	Advies	-
5. Mastiek (niet verdacht)	Overige ruimte of materiaal	-

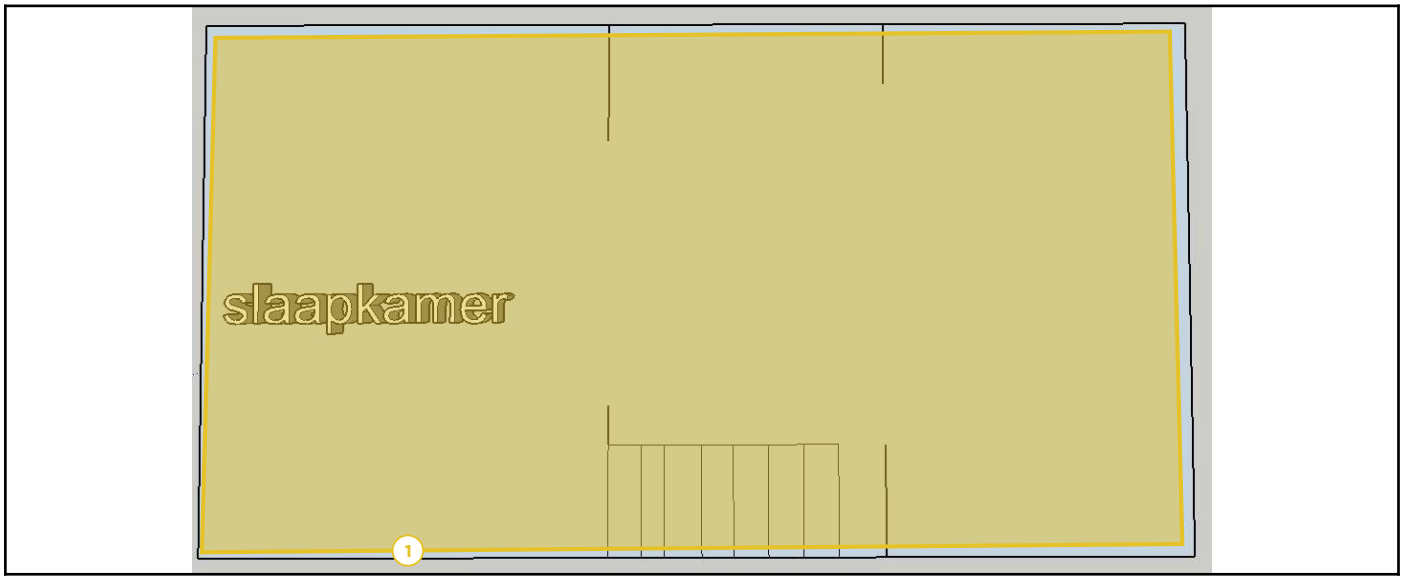
Plan 1.2: plattegrond eerste verdieping

Beschrijving	Type	Actie
1. Onderdak type Menuiserite	Asbestmateriaal	Zorgvuldig beheren
