Asbestinventarisattest

Duinhoekstraat 123_30, 8660 De Panne

Attestnummer : **20260116-000307.000**
Uitgegeven op : **16.01.2026**
Geldig tot : **16.01.2036**

Asbestveilig (maar niet asbestvrij)

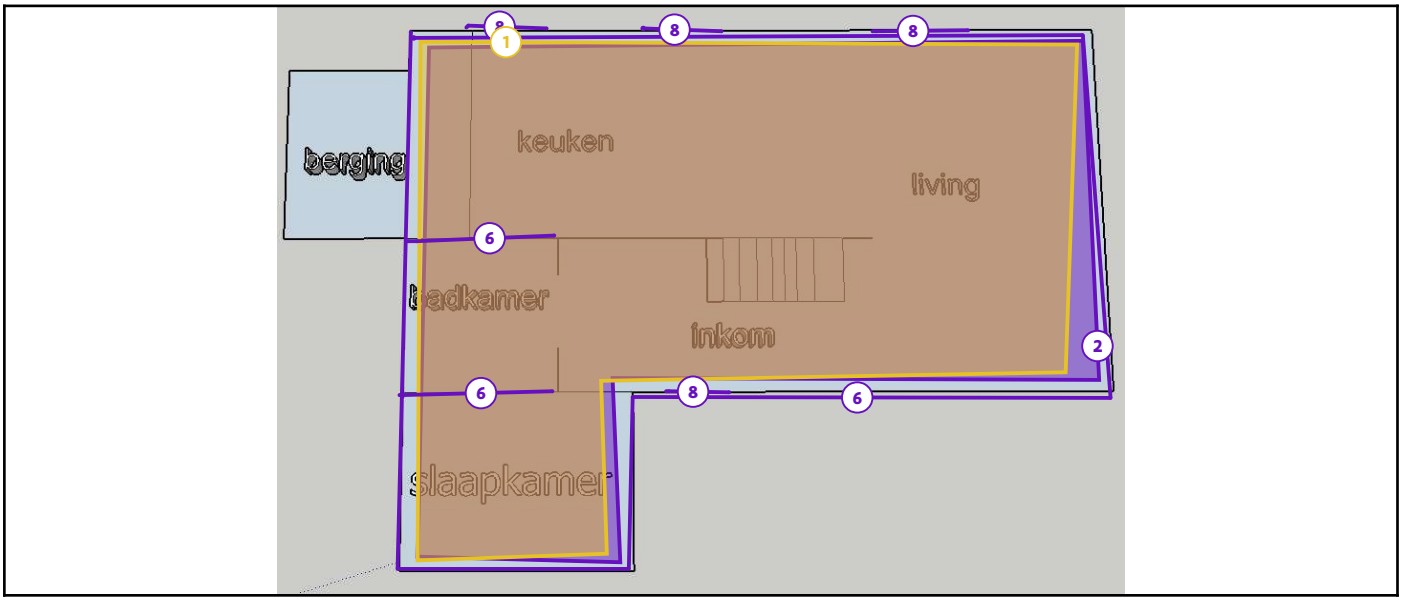
Plan 1.1: plattegrond gelijkvloers

Beschrijving	Type	Actie
1. Onderdak type Menuiserite	Asbestmateriaal	Zorgvuldig beheren
2. Plafonds bestaande uit voorzetpanelen	Advies	-
6. Pleisterwerk (niet aanwezig)	Overige ruimte of materiaal	-
8. Mastiek (niet verdacht)	Overige ruimte of materiaal	-

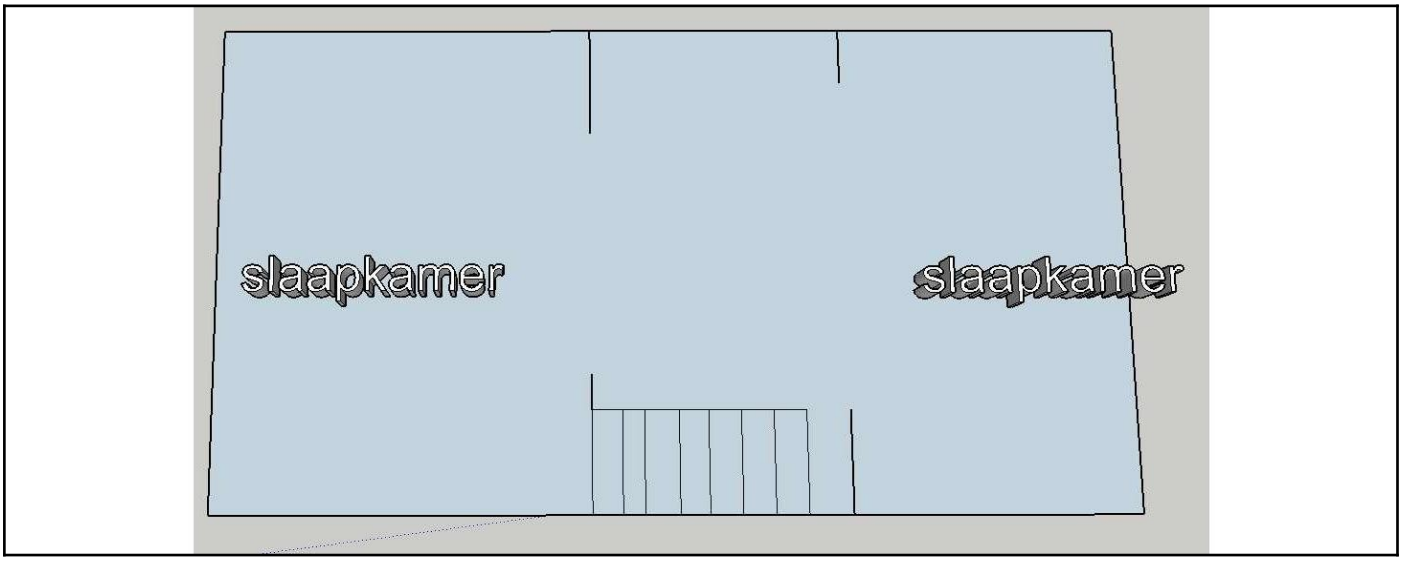
Legende van plan 1.1: plattegrond gelijkvloers

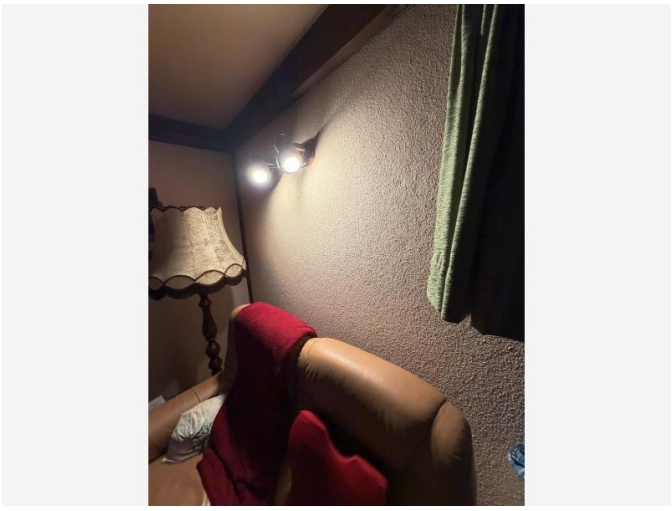
Beschrijving	Notitie	Terug te vinden op plannen
Fiche 4: Liftinfrastructuur (niet aanwezig)	Er is geen liftinfrastructuur aanwezig op de inspectielocatie.	-
Fiche 5: CV-ketel (niet aanwezig)	Er is geen aparte CV-ketel aanwezig op de inspectielocatie.	-
Fiche 6: Pleisterwerk (niet aanwezig)	Er is geen pleisterwerk waarneembaar op de inspectielocatie.	Plan 1.1: plattegrond gelijkvloers
Fiche 7: Schouw/rookgaskanaal (niet aanwezig)	Er is geen waarneembaar rookgaskanaal aanwezig op de inspectielocatie.	-
Fiche 8: Mastiek (niet verdacht)	Er is geen asbestverdachte mastiek aanwezig.	Plan 1.1: plattegrond gelijkvloers
Fiche 9: Leidingisolatie (niet aanwezig)	Er is geen asbestverdachte leidingisolatie aanwezig.	-
