Asbestinventarisattest

Cornelius Sneyssenslaan 60, 9820 Merelbeke-Melle

Attestnummer : **20260909-000319.000**
Uitgegeven op : **09.09.2026**
Geldig tot : **09.09.2031**

Niet-asbestveilig

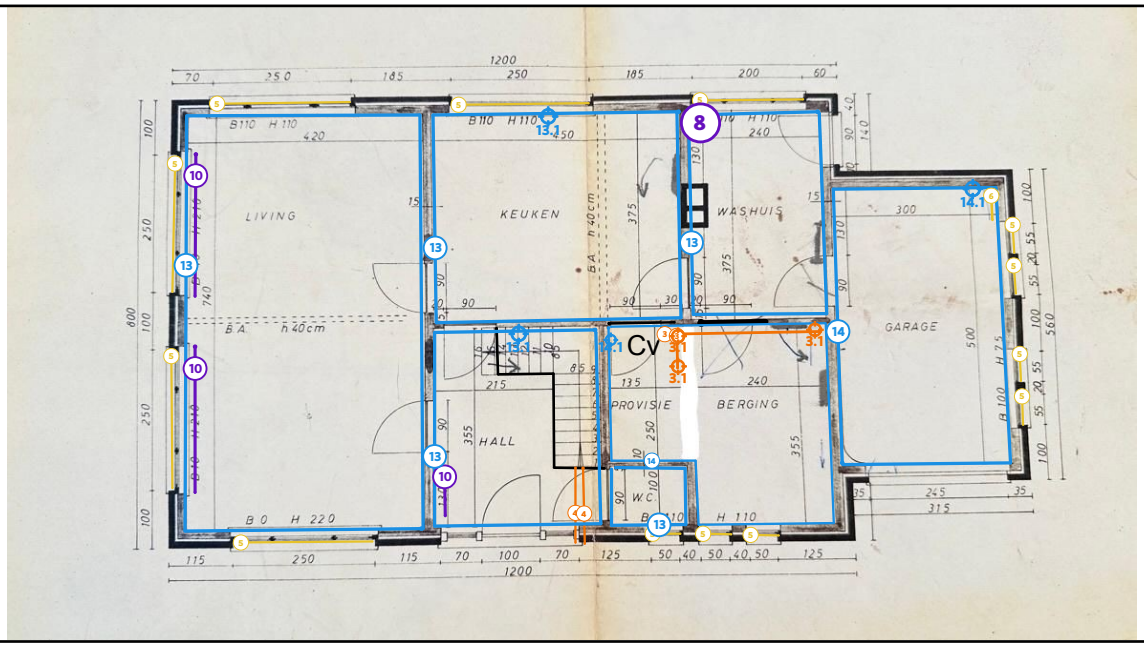
Plan 1.1: Gelijkvloers

Beschrijving	Type	Actie
3. Leidingisolatie stookplaats woning	Asbestmateriaal	Verwijderen
3.1 Code: 2	Mengmonster	-
4. Verluchtingsbuis kelder	Asbestmateriaal	Maatregelen nemen
5. Mastiek ramen/glas	Asbestmateriaal	Zorgvuldig beheren
6. Bakeliet toepassingen	Asbestmateriaal	Zorgvuldig beheren
8. Waterpomp	Advies	-
10. Radiatoren	Advies	-
13. Pleister muren	Geen asbest	-
13.1 Code: 1	Mengmonster	-
14. Cementering muren	Geen asbest	-
14.1 Code: 3	Mengmonster	-

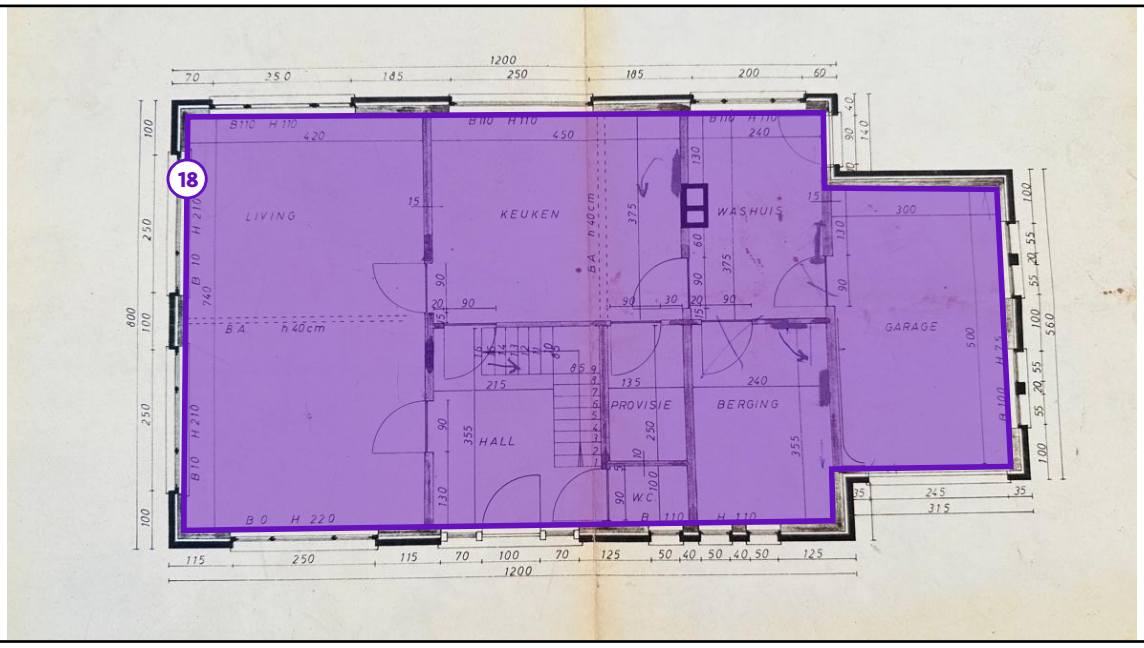
Plan 1.2: Gelijkvloers

Beschrijving	Type	Actie
18. Geen pleister plafonds	Overige ruimte of materiaal	-

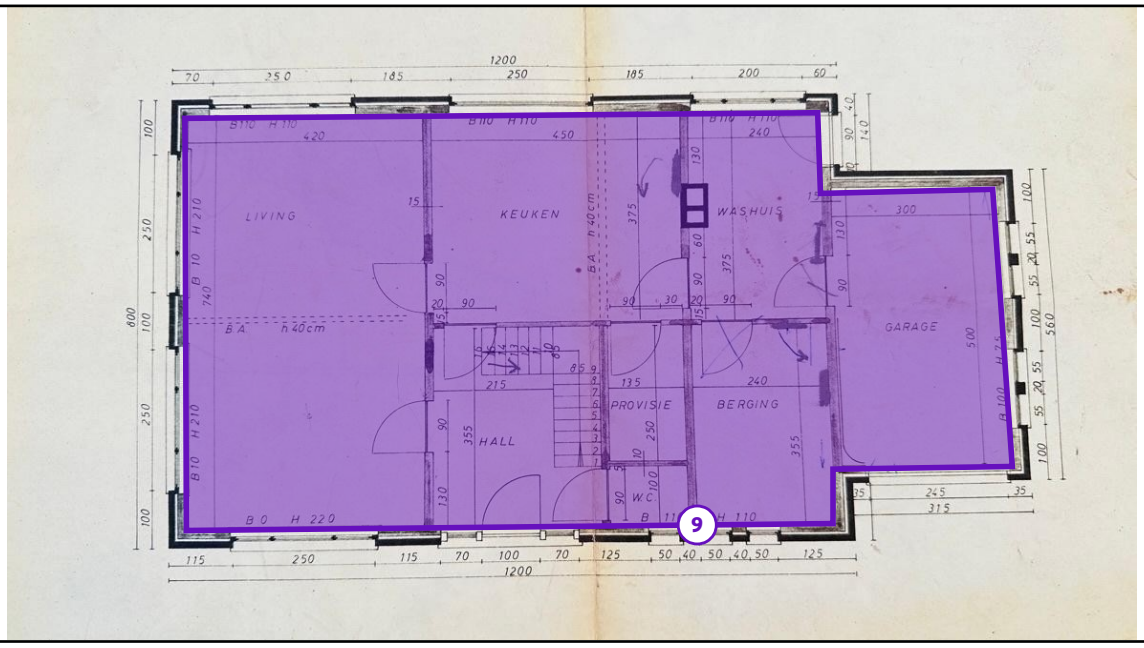
Plan 1.3: Gelijkvloers

Beschrijving	Type	Actie
9. Tegellijmen Vloertegels en wandtegels	Advies	-

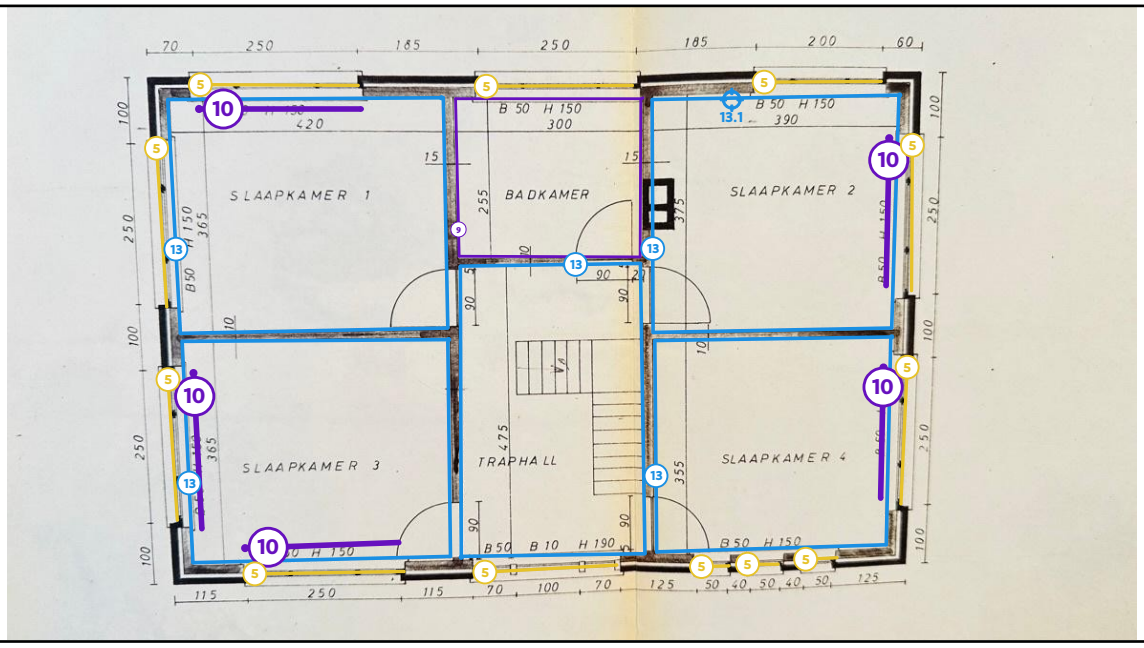
Plan 1.4: Verdieping +1

Beschrijving	Type	Actie
5. Mastiek ramen/glas	Asbestmateriaal	Zorgvuldig beheren
9. Tegellijmen Vloertegels en wandtegels	Advies	-
10. Radiatoren	Advies	-
13. Pleister muren	Geen asbest	-
13.1 Code: 1	Mengmonster	-

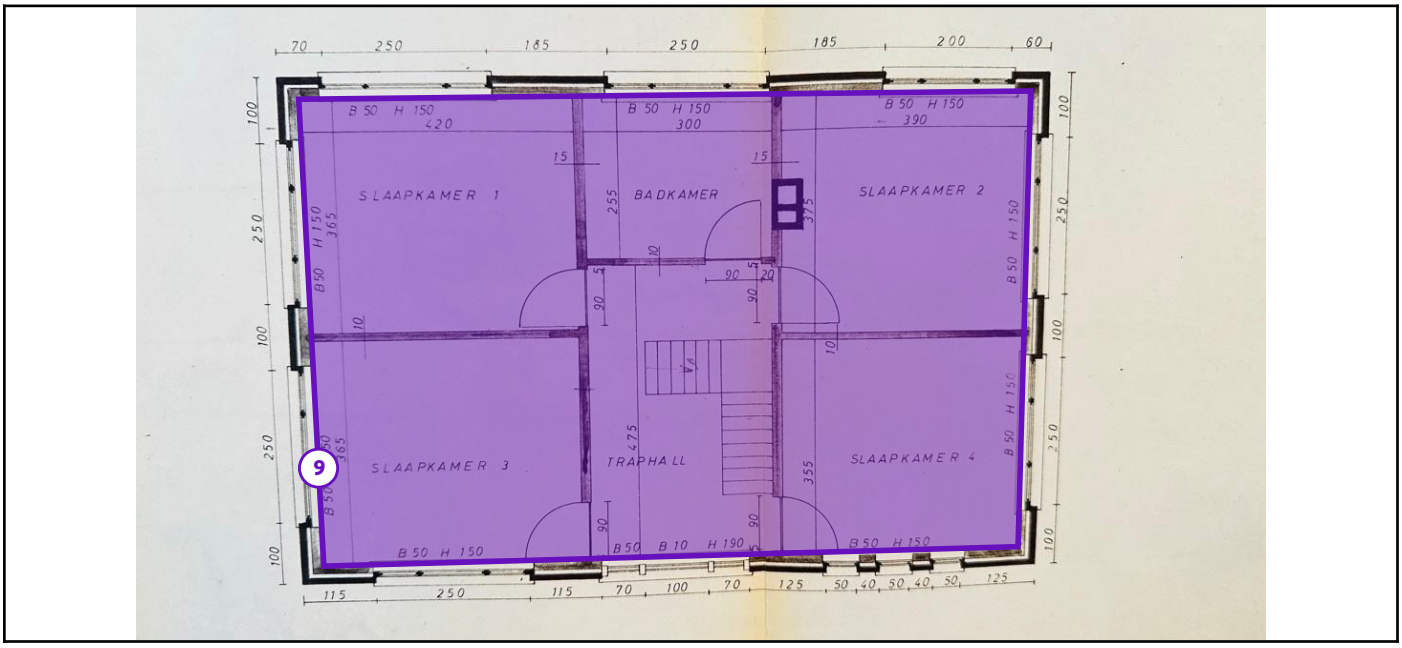
Plan 1.6: Verdieping +1

Beschrijving	Type	Actie
9. Tegellijmen Vloertegels en wandtegels	Advies	-

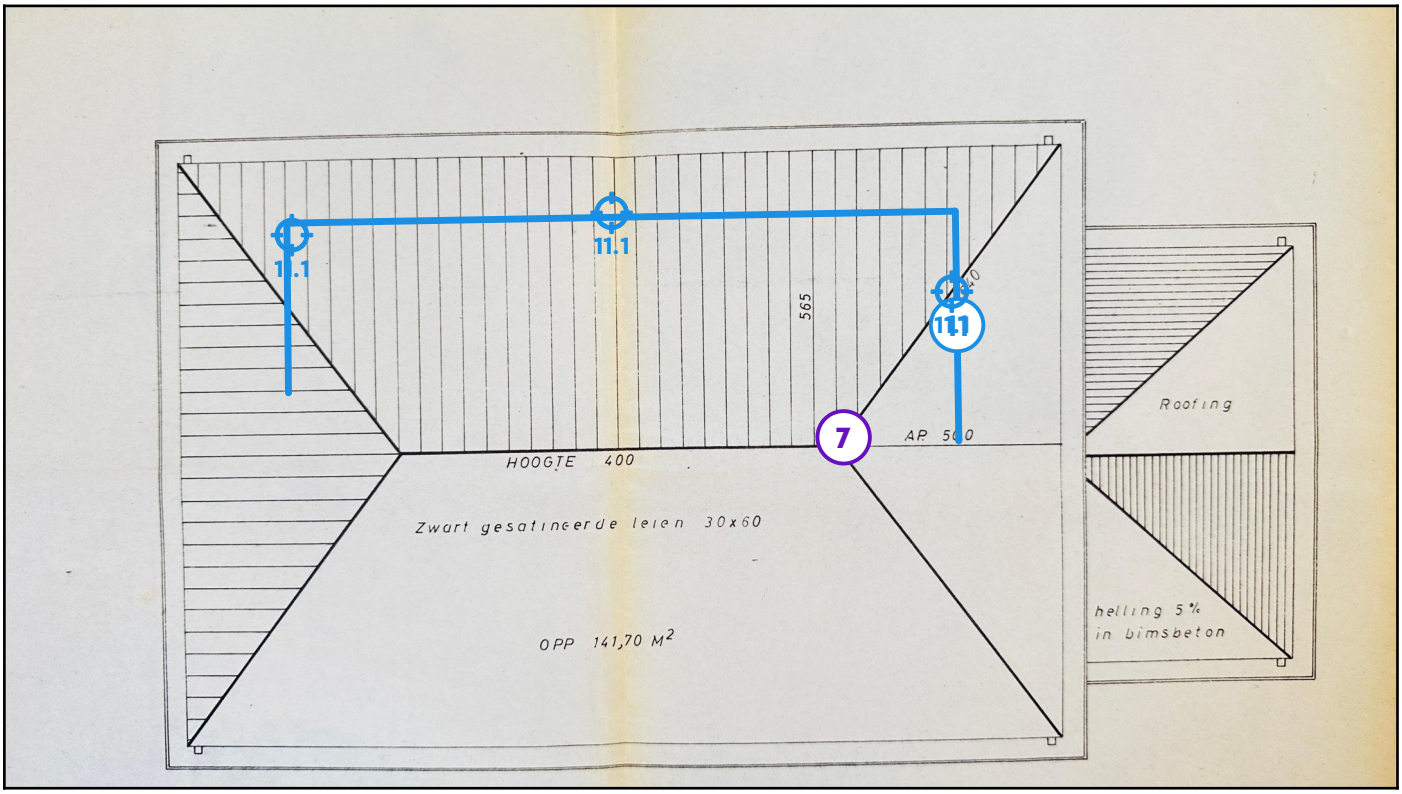
Plan 1.7: Zolderverdieping

Beschrijving	Type	Actie
7. Inspectie aanwezigheid schouwen	Beperking	-
11. Leidingisolatie zolder	Geen asbest	-
11.1 Code: 5	Mengmonster	-

Uitleg van de asbestdeskundige: De bovenzijde noch de binnenkant van de schouw kon worden geinspecteerd vanwege de hoogte .

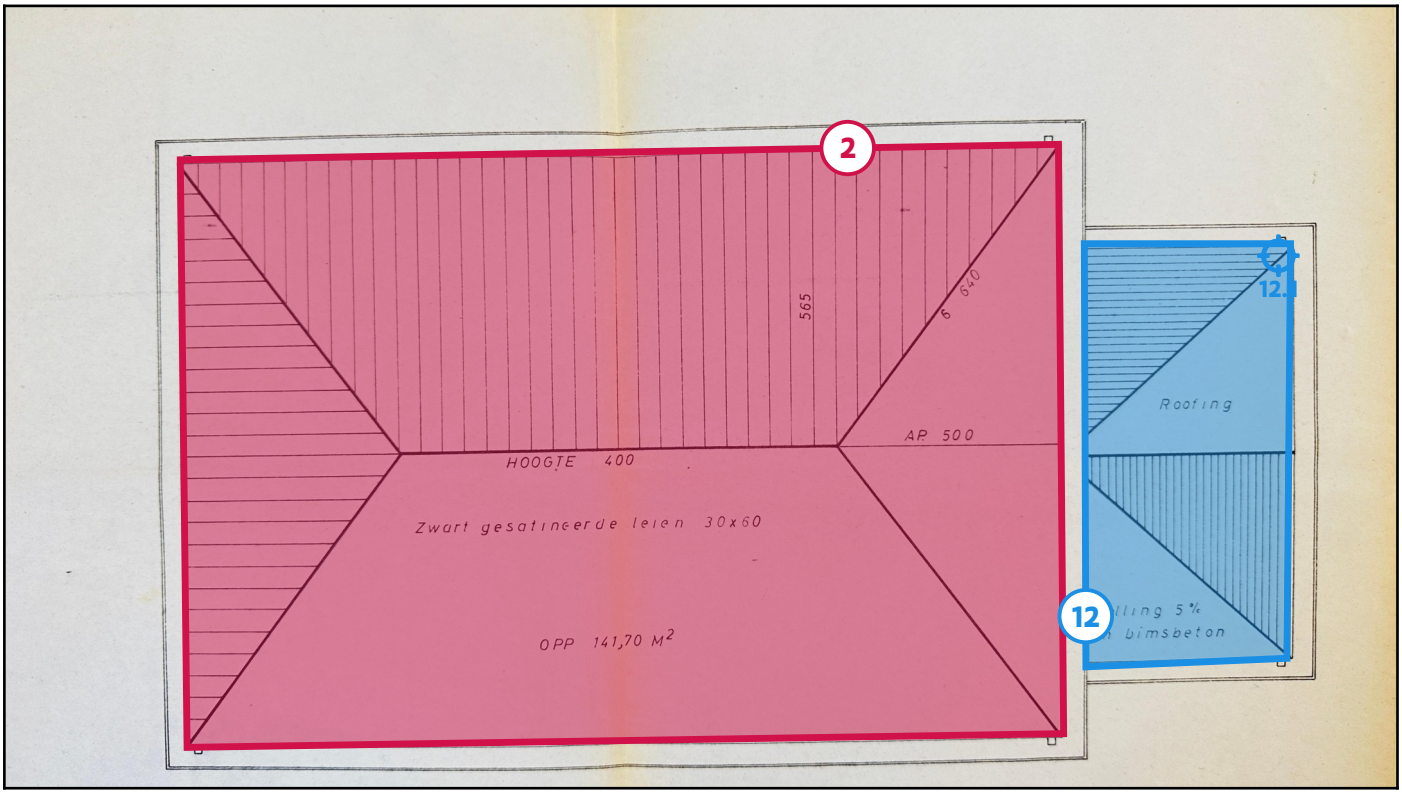
Plan 1.8: Zolderverdieping

Beschrijving	Type	Actie
2. Leiendak woning	Asbestmateriaal	Dringend verwijderen
12. Plat dak roofing	Geen asbest	-
12.1 Code: 4	Puntmonster	-

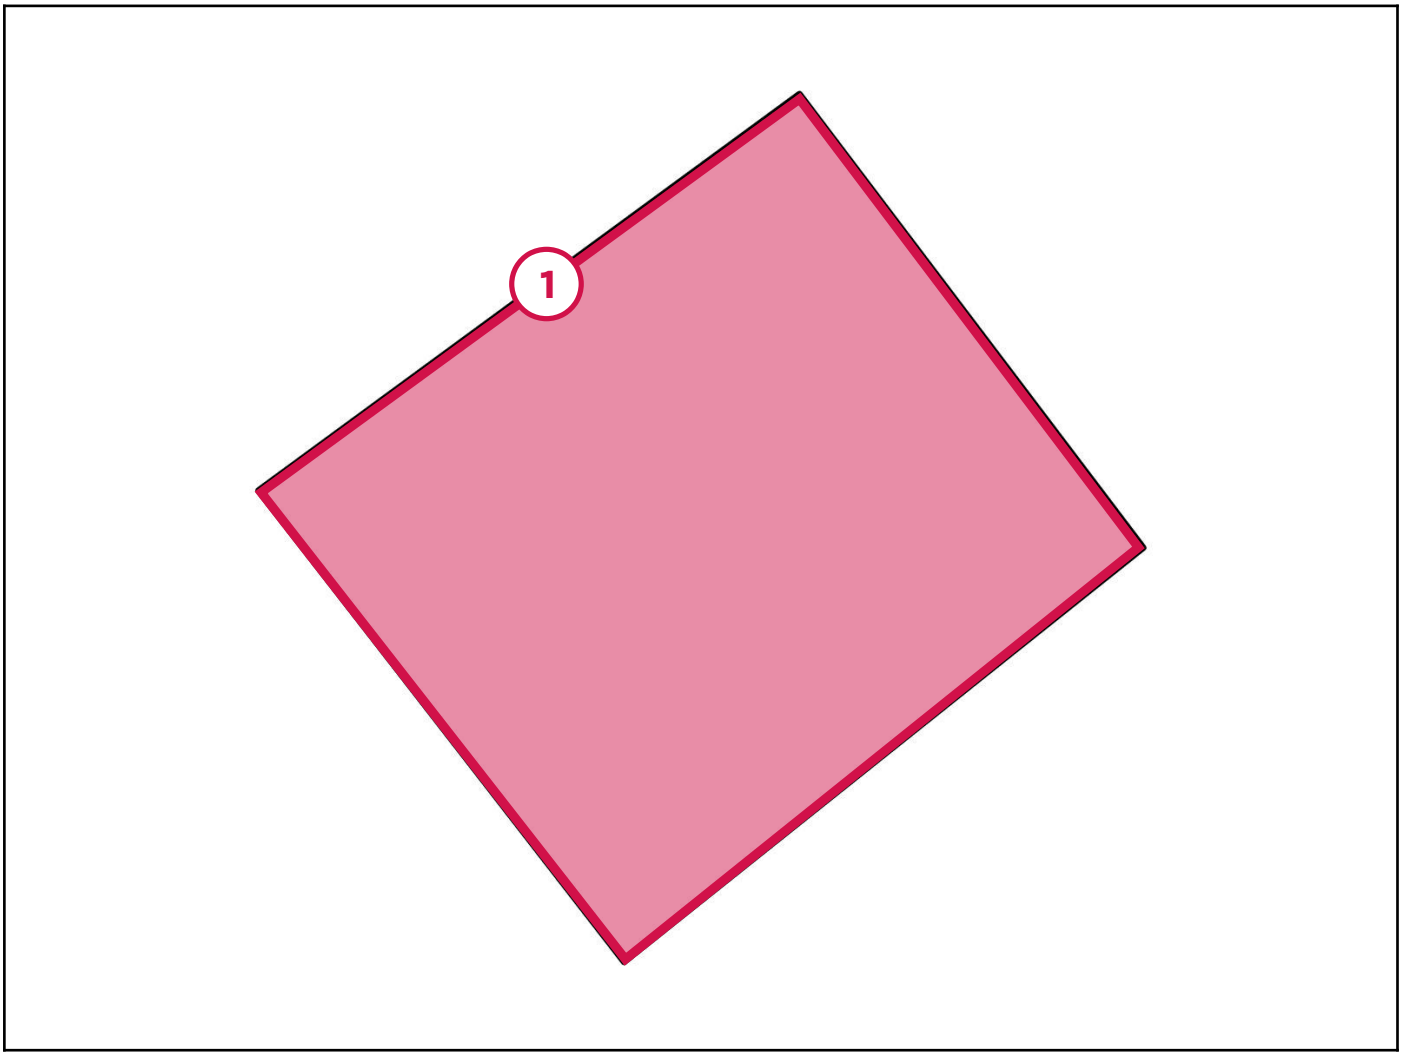
Plan 2.1: Tuinhuis plan

Beschrijving	Type	Actie
1. Golfplaten dak	Asbestmateriaal	Dringend verwijderen

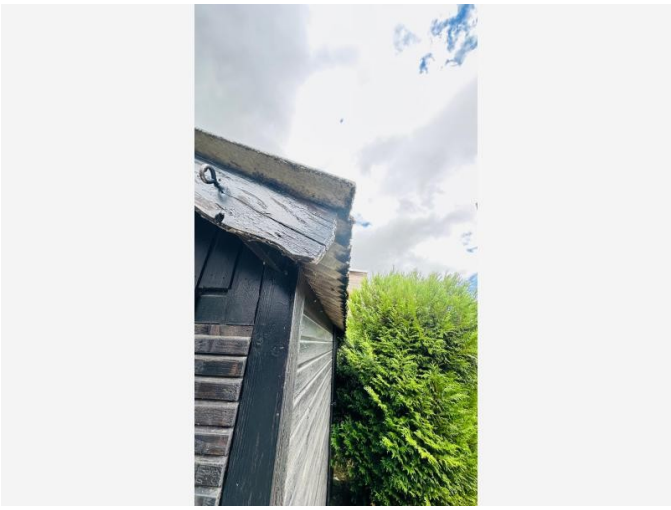
Fiche 1: Golfplaten dak

Eindbeoordeling materiaalrisico	Hoog materiaalrisico en/of hoge kans op vezelvrijgave

Gebondenheid	Categorie 1: hechtgebonden in oorsprong
Asbestsoort (vezeltype)	Crocidoliet aanwezig
Asbestconcentratie	Laag (< 50%)
Afschermingsgraad van het gehele materiaal	Geheel of deels vrij aan de binnenlucht, maar geen contact met binnenluchtstromen
Toestand van het materiaal	Matig beschadigd, matig verweerd

Beschrijving	Golfplaten dak
Omgeving	Grenst aan binnen- en buitenlucht
Primaire drager	Schuin dak
Asbestmateriaal	Dak- en gevelbekleding - Golfplaat
Bindmiddel van asbestmateriaal	Cement
Gebondenheid op basis van bindmiddel	Hecht
Hoeveelheid (oppervlakte - aantal)	• 14,00 m^2 - 1 stuk
Totale oppervlakte	14,00 m^2
Eenvoudig bereikbaar	Ja
Bevestigingswijze	• Geschroefd
Identificatiemethode	De asbestdeskundige beoordeelt het materiaal als asbestverdacht en dus asbesthoudend, en dit zonder monstername. Motivatie: De opdrachtgever weigert om het materiaal te laten bemonsteren.
Destructieve handeling voor identificatie	Nee
Opmerking	Bij aflevering van het attest is de hoeveelheid zonder enige waarborg van oppervlakte en het verschil in min of meer tussen de werkelijke en de ingevoerde oppervlakte of gewicht ook al overtrof dit verschil 100%.

Dringend verwijderen

- Zorg voor een veilig beheer. Vermijd het beschadigen van het asbestmateriaal. Controleer de toestand jaarlijks op wijzigingen.
- Hemelwater dat afspoelt van asbestcement daken of gevels kan asbestdeeltjes bevatten. Gebruik het enkel voor gesloten circuits (bv. spoelen toiletten). Reinig na het vervangen van het dak of de gevel de dakgoten en regenwaterput of -ton om asbesthoudend sediment of slib te verwijderen
- Voer bijkomende staalname(s) uit.

- Eenvoudige handelingen: enkel door erkend asbestverwijderaar
  * Indien de platen niet kunnen verwijderd worden zonder deze te beschadigen dan dient men beroep te doen op een erkend asbestverwijderaar voor het verwijderen ervan. Bij de verwijdering blijft de uiteindelijke beoordeling van verwijdermethode bij de saneerder om eventueel op te schalen naar een veiligere methode om aan de wettelijke veiligheidsvoorschriften te voldoen.

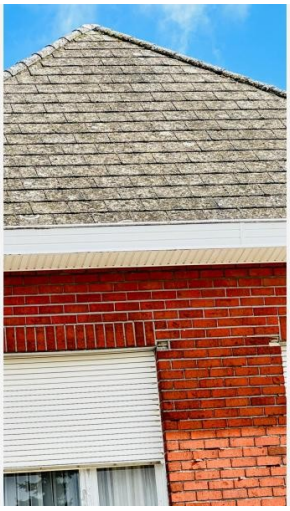
Fiche 2: Leiendak woning

Eindbeoordeling materiaalrisico	Hoog materiaalrisico en/of hoge kans op vezelvrijgave

Gebondenheid	Categorie 1: hechtgebonden in oorsprong
Asbestsoort (vezeltype)	Crocidoliet aanwezig
Asbestconcentratie	Laag (< 50%)
Afschermingsgraad van het gehele materiaal	Geheel of deels vrij aan de binnenlucht, maar geen contact met binnenluchtstromen
Toestand van het materiaal	Matig beschadigd, matig verweerd

Beschrijving	Leiendak woning
Omgeving	Grenst aan binnen- en buitenlucht
Primaire drager	Schuin dak
Asbestmateriaal	Dak- en gevelbekleding - Lei, shingle
Bindmiddel van asbestmateriaal	Cement
Gebondenheid op basis van bindmiddel	Hecht
Hoeveelheid (oppervlakte - aantal)	• 140,00 m^2 - 1 stuk
Totale oppervlakte	140,00 m^2
Eenvoudig bereikbaar	Ja
Bevestigingswijze	• Genageld, geniet
Identificatiemethode	De asbestdeskundige beoordeelt het materiaal als asbestverdacht en dus asbesthoudend, en dit zonder monstername. Motivatie: De opdrachtgever weigert om het materiaal te laten bemonsteren.
Destructieve handeling voor identificatie	Nee
Opmerking	Bij aflevering van het attest is de hoeveelheid zonder enige waarborg van oppervlakte en het verschil in min of meer tussen de werkelijke en de ingevoerde oppervlakte of gewicht ook al overtrof dit verschil 100%.

Dringend verwijderen

- Zorg voor een veilig beheer. Vermijd het beschadigen van het asbestmateriaal. Controleer de toestand jaarlijks op wijzigingen.
- Hemelwater dat afspoelt van asbestcement daken of gevels kan asbestdeeltjes bevatten. Gebruik het enkel voor gesloten circuits (bv. spoelen toiletten). Reinig na het vervangen van het dak of de gevel de dakgoten en regenwaterput of -ton om asbesthoudend sediment of slib te verwijderen
- Voer bijkomende staalname(s) uit.

- Eenvoudige handelingen: enkel door erkend asbestverwijderaar
  * Indien de leien niet kunnen verwijderd worden zonder deze te beschadigen dan dient men beroep te doen op een erkend asbestverwijderaar voor het verwijderen ervan. Bij de verwijdering blijft de uiteindelijke beoordeling van verwijdermethode bij de saneerder om eventueel op te schalen naar een veiligere methode om aan de wettelijke veiligheidsvoorschriften te voldoen.

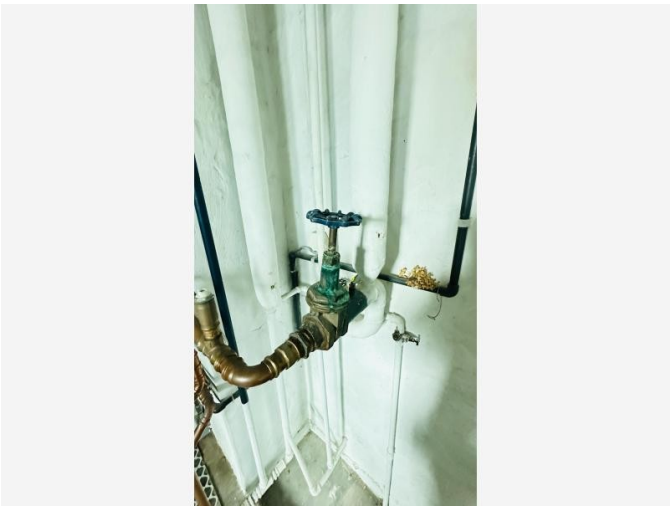
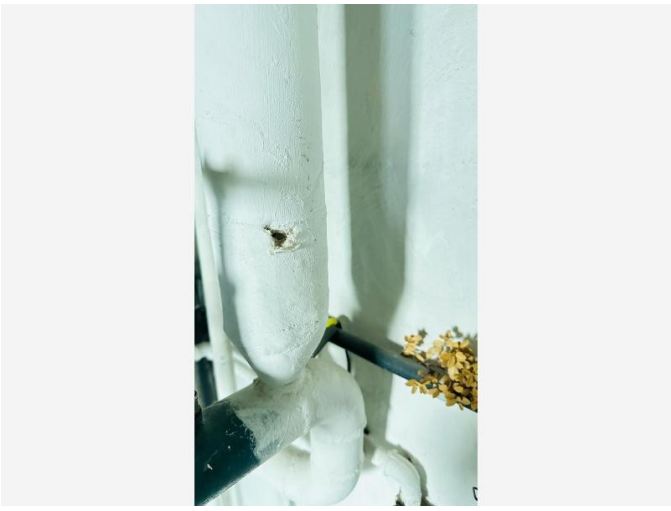
Fiche 3: Leidingisolatie stookplaats woning

Eindbeoordeling materiaalrisico	Verhoogd materiaalrisico en/of verhoogde kans op vezelvrijgave

Gebondenheid	Categorie 2: niet-hechtgebonden met matrix
Asbestsoort (vezeltype)	Amfibool aanwezig, uitgezonderd crocidoliet
Asbestconcentratie	Hoog (>= 50%)
Afschermingsgraad van het gehele materiaal	Geheel of deels vrij aan de binnenlucht, maar geen contact met binnenluchtstromen
Toestand van het materiaal	Licht beschadigd, licht verweerd. Intacte calciumsilicaatplaat of materiaal met categorie 3-gebondenheid

#	Type	Referentie	Resultaat
3.1	Mengmonster	2	Amosiet

Beschrijving	Leidingisolatie stookplaats woning
Omgeving	Binnen
Primaire drager	HVAC infrastructuur en uitrusting
Asbestmateriaal	In-situ afwerkingslagen - Thermische isolatie
Bindmiddel van asbestmateriaal	Gips - kalk
Gebondenheid op basis van bindmiddel	Niet-hechtgebonden
Hoeveelheid (lengte - omtrek - dikte - aantal)	• 4,00 m - 50,00 cm - 5,00 cm - 1 stuk
Totaal volume	0,10 m^3
Eenvoudig bereikbaar	Ja
Bevestigingswijze	• Geklemd • Verlijmd, ingegoten, versmeerd
Identificatiemethode	Een monstername door de asbestdeskundige met laboanalyse door een asbestlabo.
Destructieve handeling voor identificatie	Nee
Opmerking	Bij aflevering van het attest is de hoeveelheid zonder enige waarborg van oppervlakte en het verschil in min of meer tussen de werkelijke en de ingevoerde oppervlakte of gewicht ook al overtrof dit verschil 100%.

Verwijderen

- Zorg voor een veilig beheer. Vermijd het beschadigen van het asbestmateriaal. Controleer de toestand jaarlijks op wijzigingen.
- Scherm in afwachting van verwijdering het asbestmateriaal af van luchtstromingen en verstoring: bijvoorbeeld door het te verpakken, te fixeren, af te dekken, signalisatie - afbakening aan te brengen, ...

- Hermetische zone (erkend asbestverwijderaar)
  Het is verboden om zelf niet-hechtgebonden asbest te verwijderen !

Losgebonden asbest en dus verwijdering in zone uitvoeren volgens betreffende asbestverwijdering (KB16/03/2006 art.69+70)

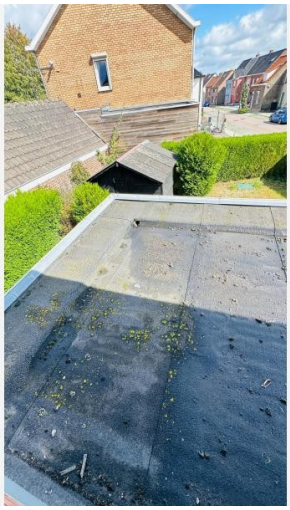
Fiche 12: Plat dak roofing

Geen asbest
