Asbestinventarisattest

Antwerpse Steenweg 189/3, 9100 Sint-Niklaas

Attestnummer : **20260430-000193.000**
Uitgegeven op : **30.04.2026**
Geldig tot : **Onbeperkt** (tenzij de toestand wijzigt)

Asbestveilig (maar mogelijk niet asbestvrij)

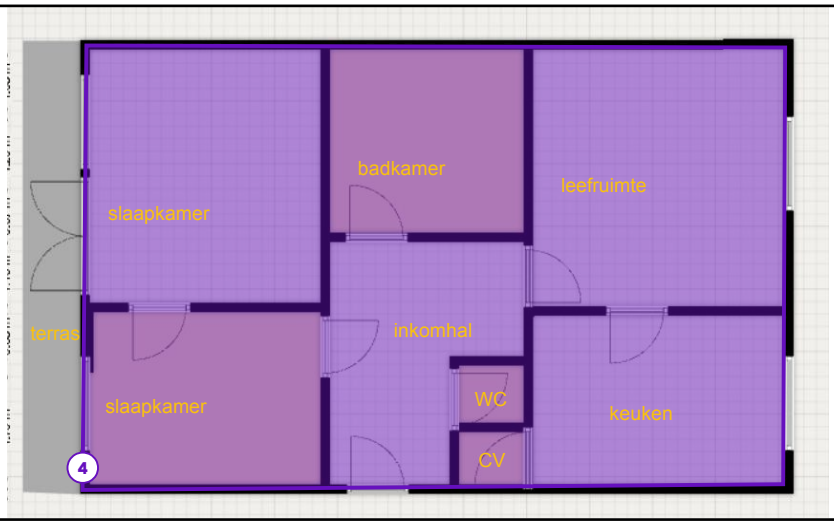
Plan 1.1: grondplan apt

De vloeren in het appartement zijn volledig betegeld of bekleedt met novillon waardoor zonder destructief onderzoek de ondervloer niet waarneembaar en niet inspecteerbaar is

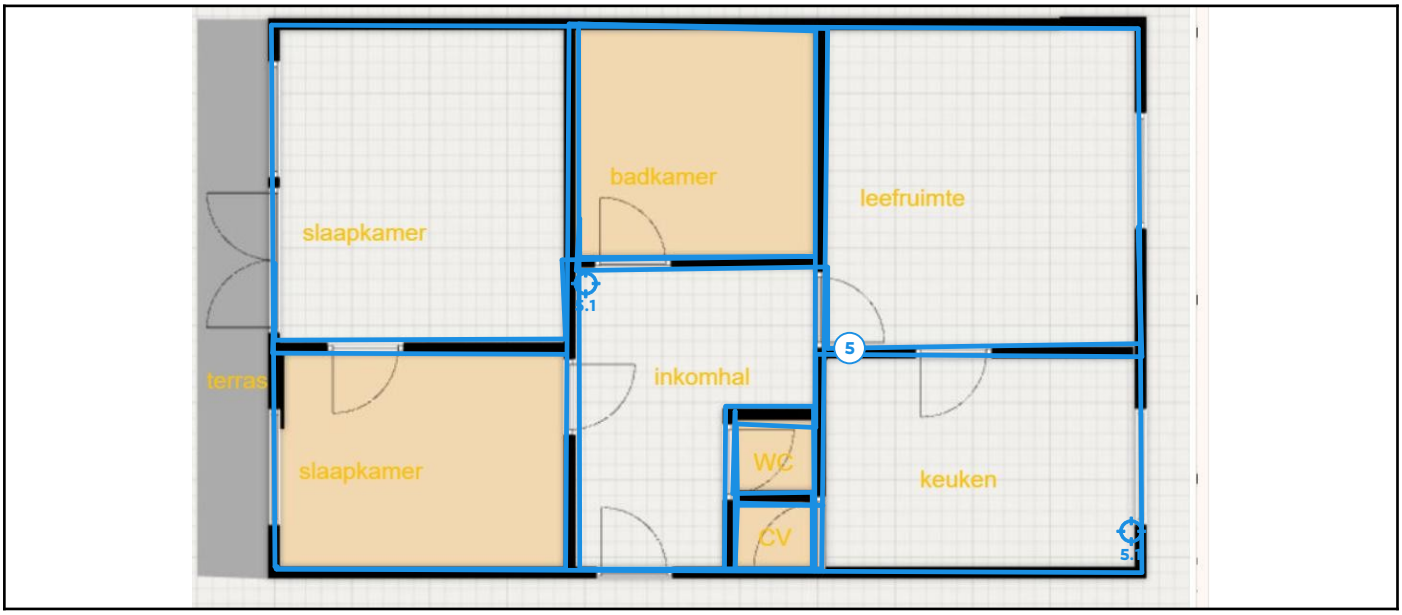
Plan 1.2: grondplan apt

Beschrijving	Type	Actie
5. pleisterwerk wand	Geen asbest	-
5.1 Code: M01	Mengmonster	-

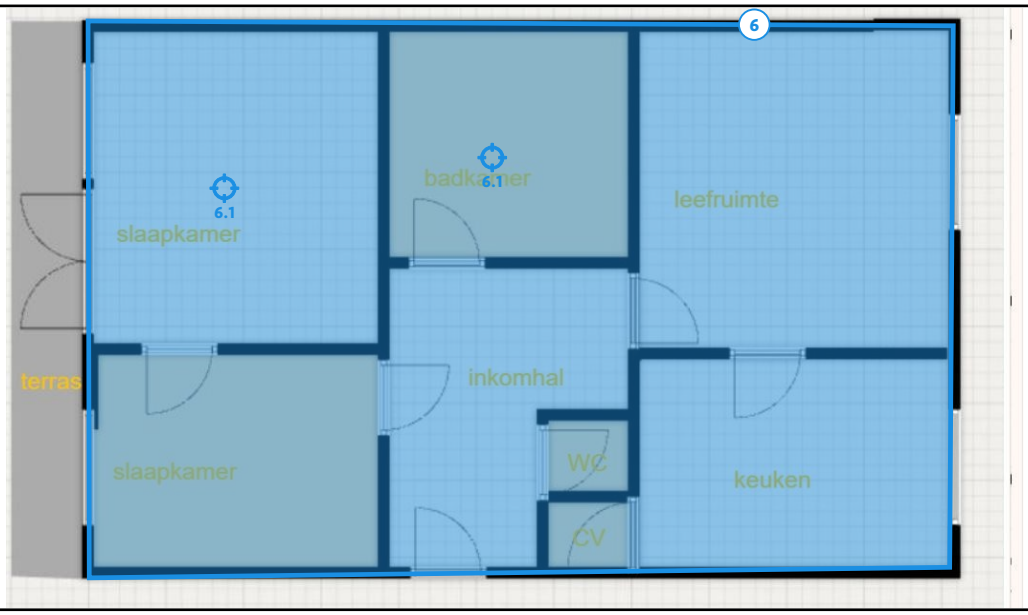
Plan 1.3: grondplan apt

Beschrijving	Type	Actie
6. pleisterwerk plafond	Geen asbest	-
6.1 Code: M02	Mengmonster	-

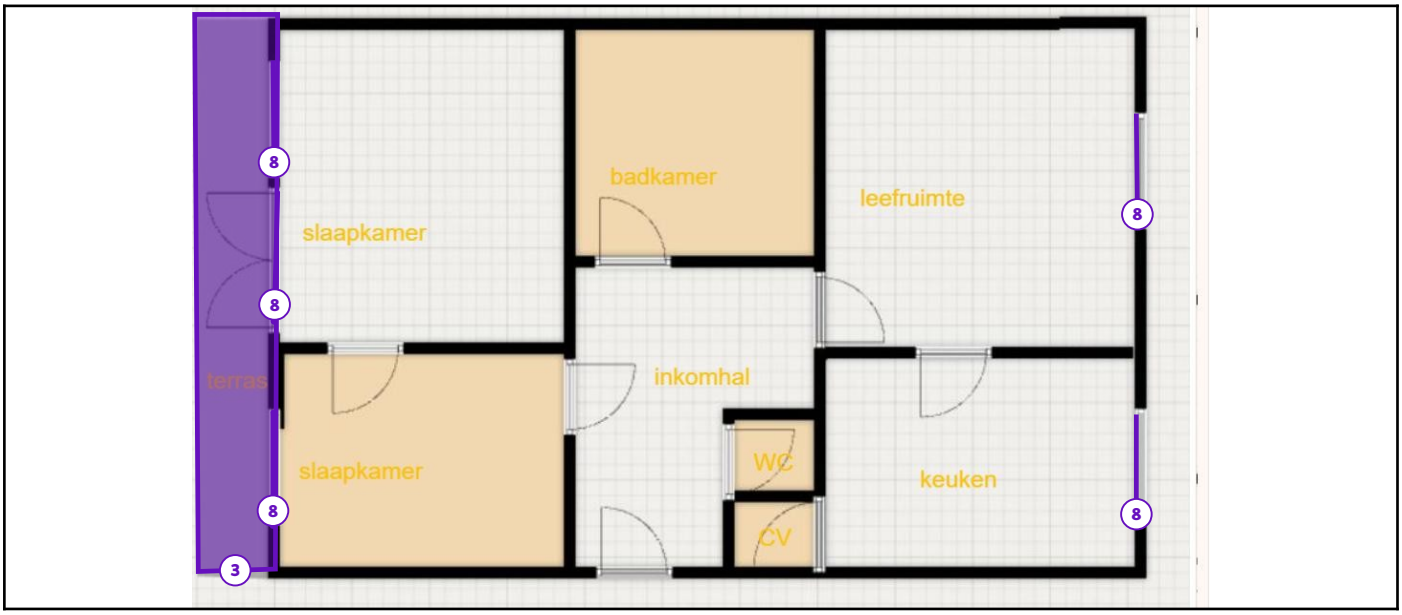
Plan 1.4: grondplan apt

Beschrijving	Type	Actie
3. terras	Advies	-
8. mastiek	Overige ruimte of materiaal	-

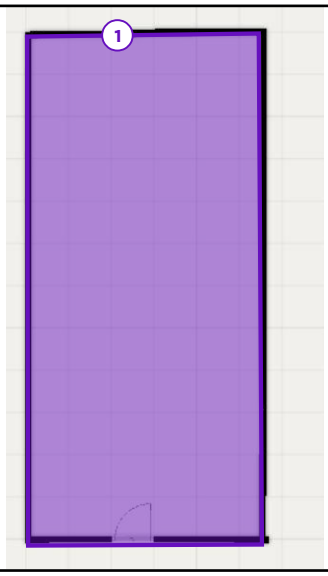
Plan 1.5: grondplan kelderberging

Beschrijving	Type	Actie
1. kelderberging	Advies	-

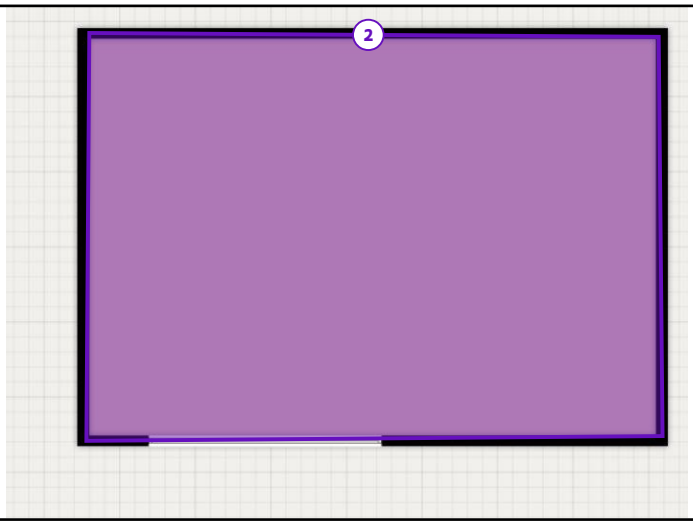
Plan 1.6: grondplan autostaanplaasen

Beschrijving	Type	Actie
2. autostaanplaats	Advies	-

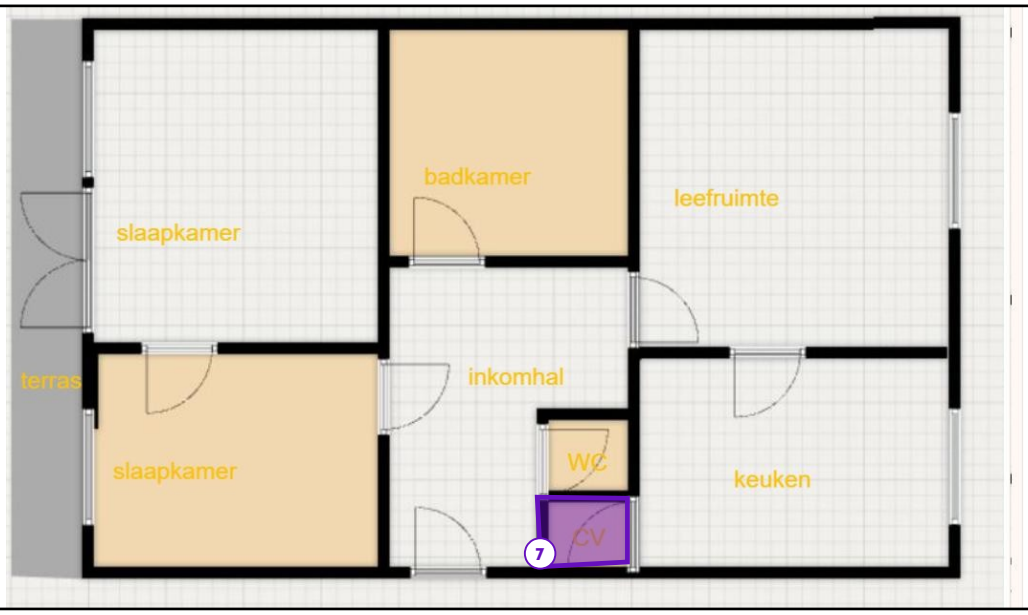
Plan 1.7: grondplan apt

Beschrijving	Type	Actie
7. CV-brander (niet verdacht)	Overige ruimte of materiaal	-

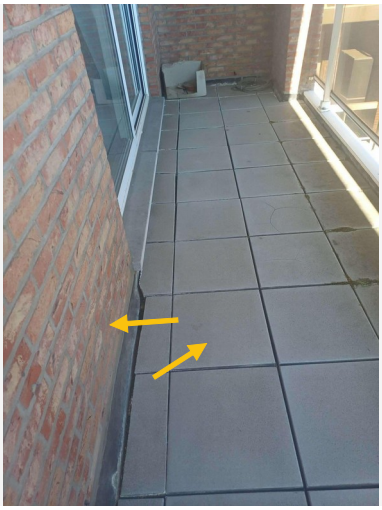
Fiche 3: terras

Op het terras werden geen asbestverdachte materialen waargenomen

Basis voor advies	De asbestdeskundige beoordeelt het materiaal als niet-asbestverdacht.

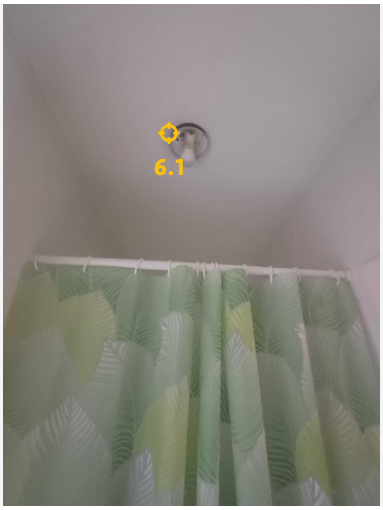
Fiche 6: pleisterwerk plafond

Geen asbest

#	Type	Referentie	Resultaat
6.1	Mengmonster	M02	Geen asbest
