Asbestinventarisattest

Groeneweg 27, 9600 Ronse

Attestnummer : **20261013-000099.000**
Uitgegeven op : **13.10.2026**
Geldig tot : **13.10.2031**

Niet-asbestveilig

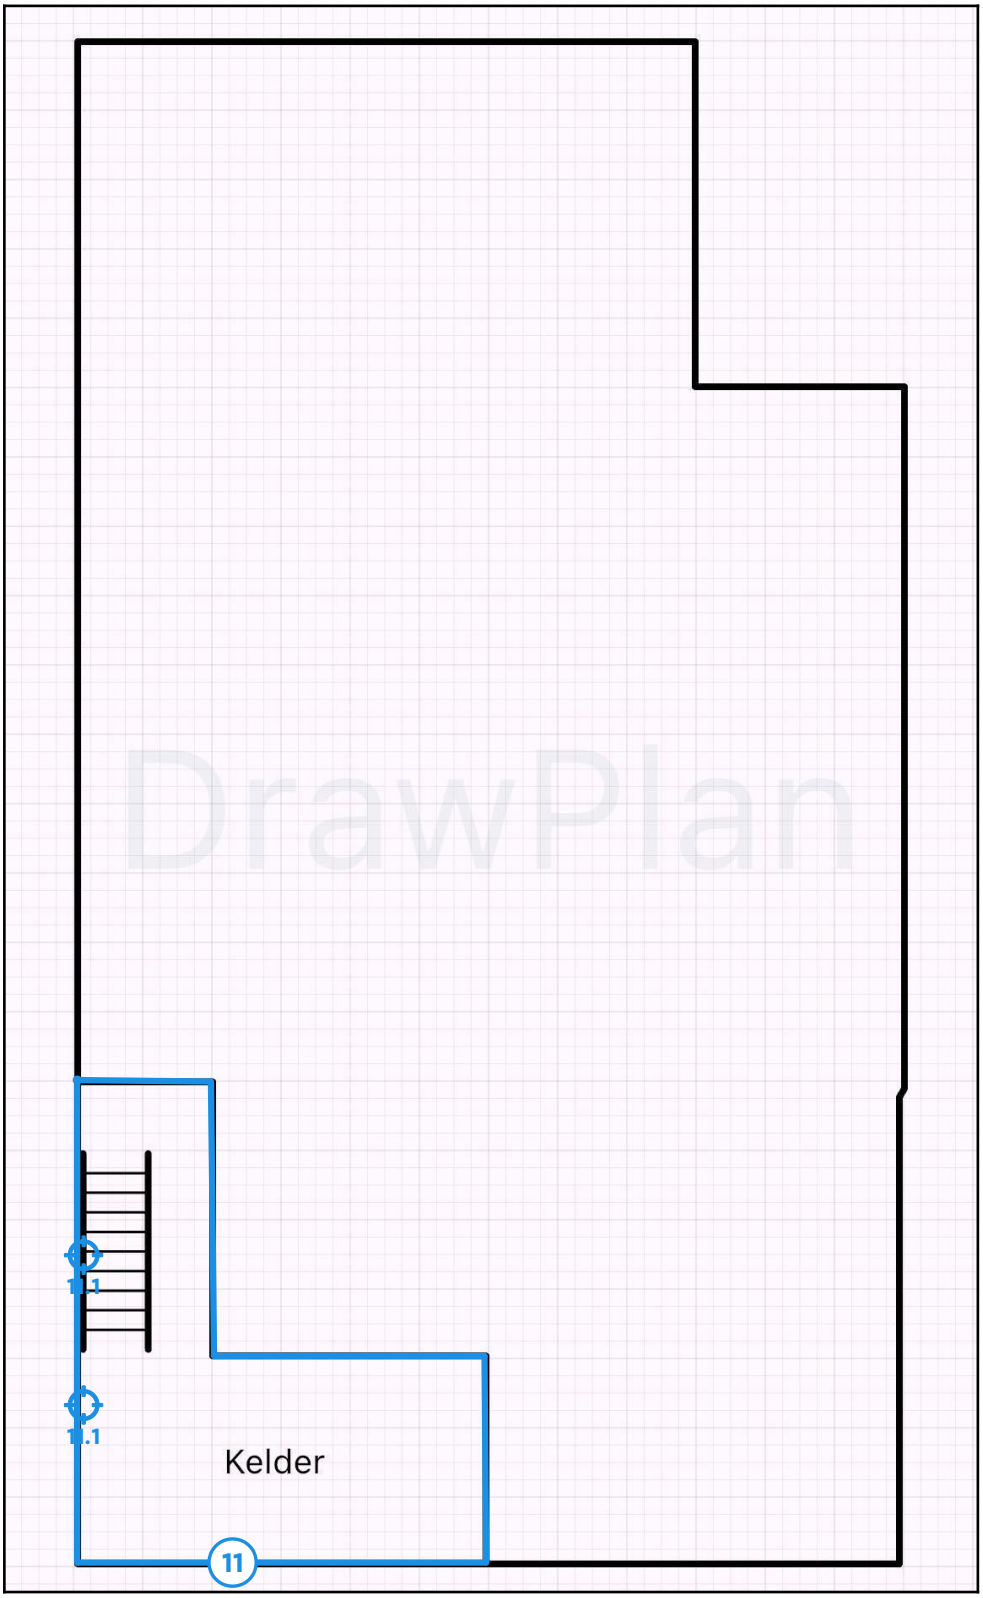
Plan 1.1: Kelder : wanden

11. Cementering - wand	Geen asbest	-
11.1 Code: MM03	Mengmonster	-

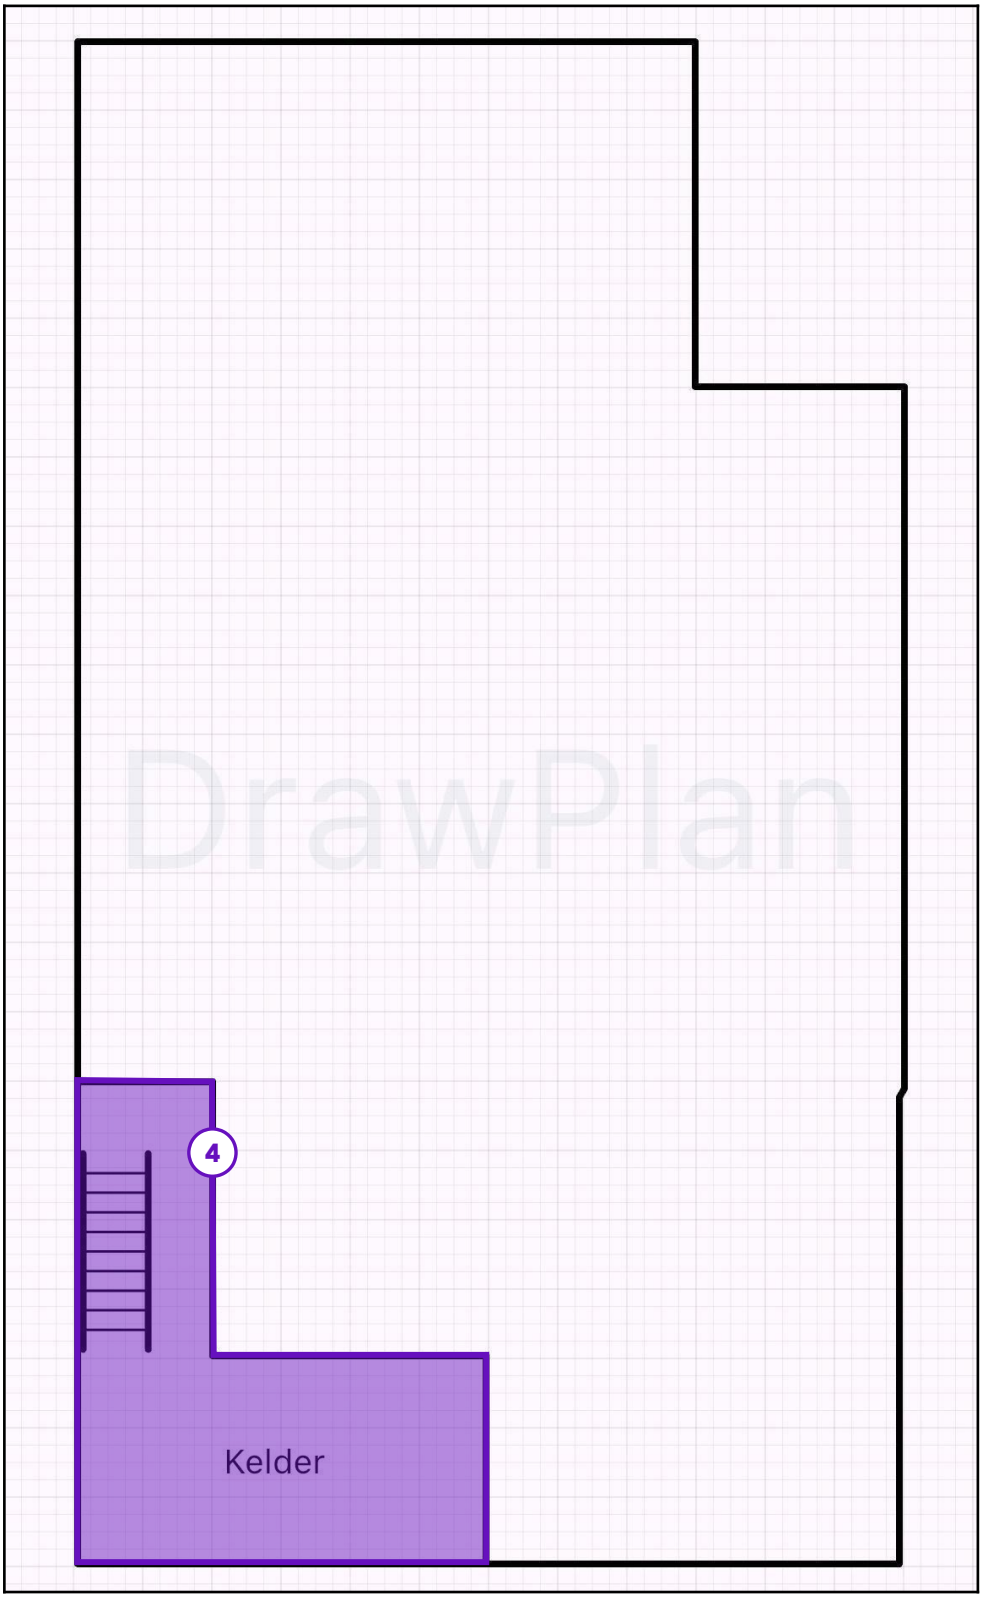
Plan 1.2: Kelder : plafonds

4. Betongewelf - plafond	Advies	-

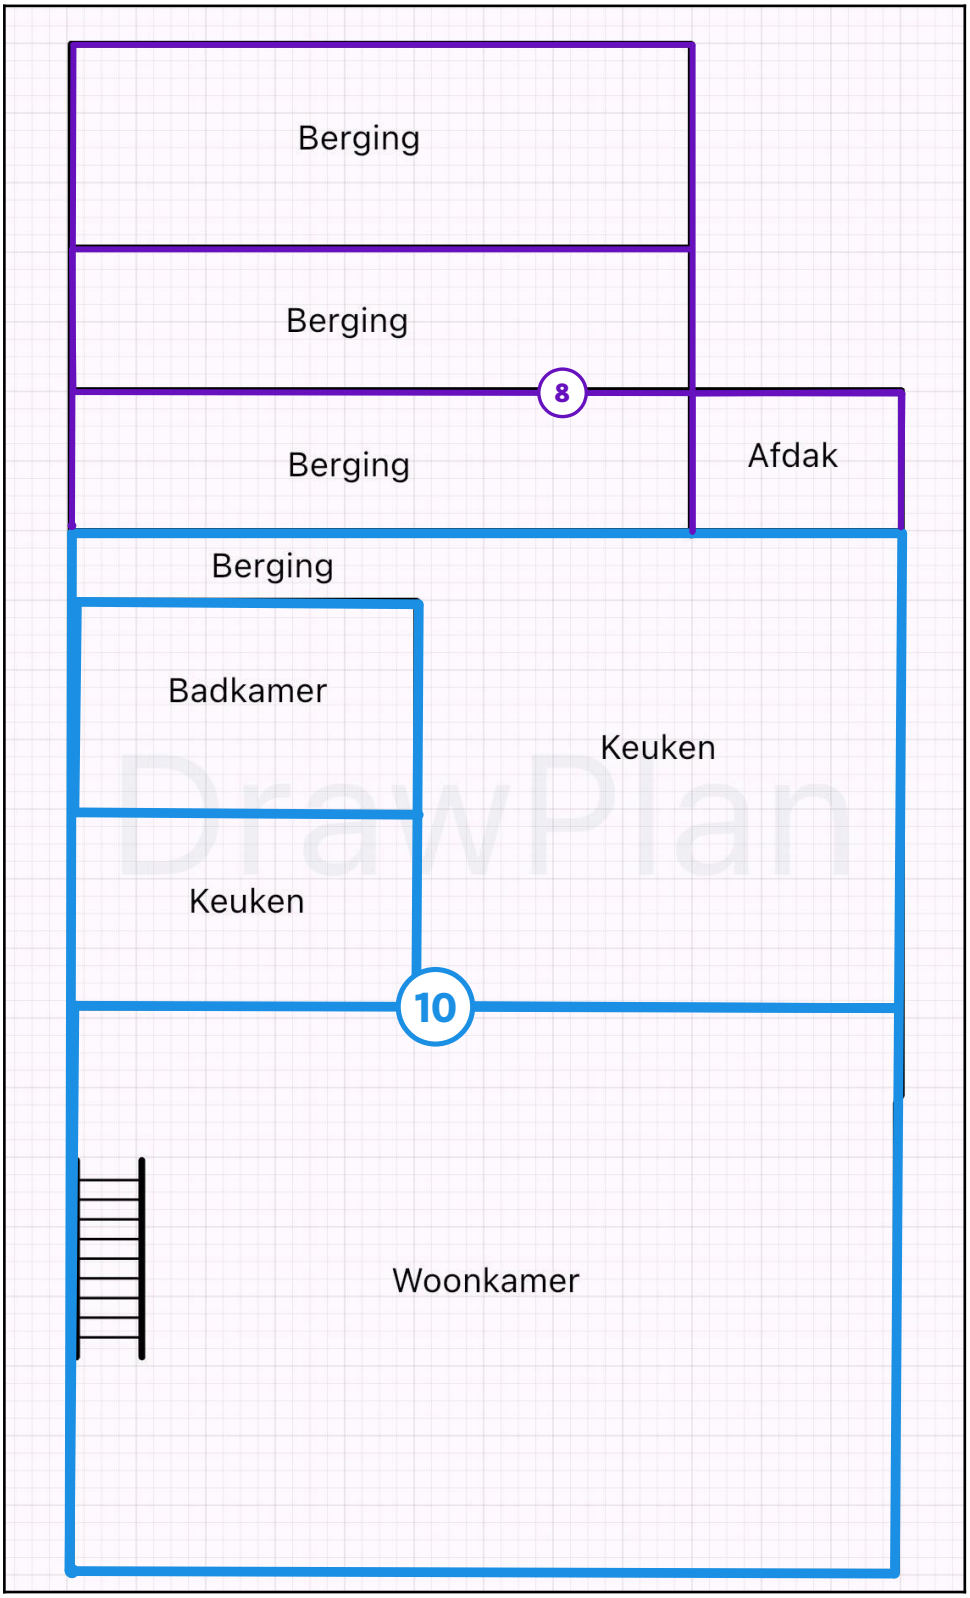
Plan 1.3: Gelijkvloers : wanden

8. Valse wand - achterliggende laag	Advies	-
10. Pleisterwerk - wand	Geen asbest	-

De wand opzich is niet-asbestverdacht, maar de achterliggende laag kon niet worden vastgesteld noch worden geïnspecteerd gedurende het plaatsbezoek. Er werd geen documentatie aangereikt om de primaire drager te kunnen identificeren. Gelieve steeds aandachtig te zijn bij eventuele verbouwingen en afbraakwerken voor asbesthoudende materialen.

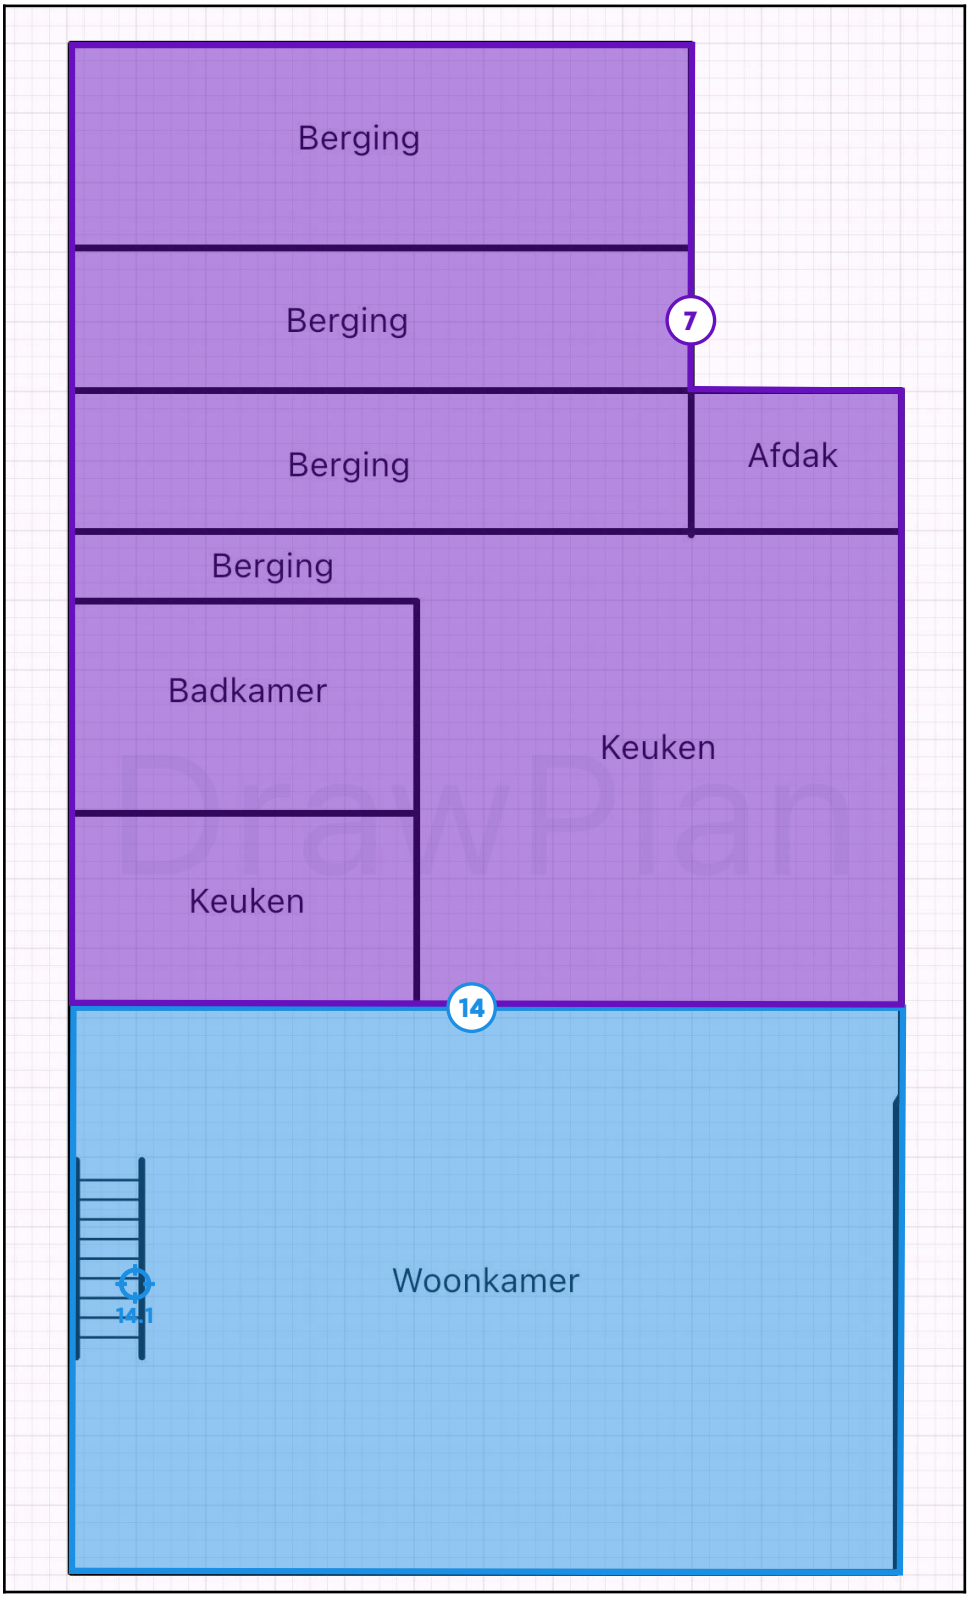
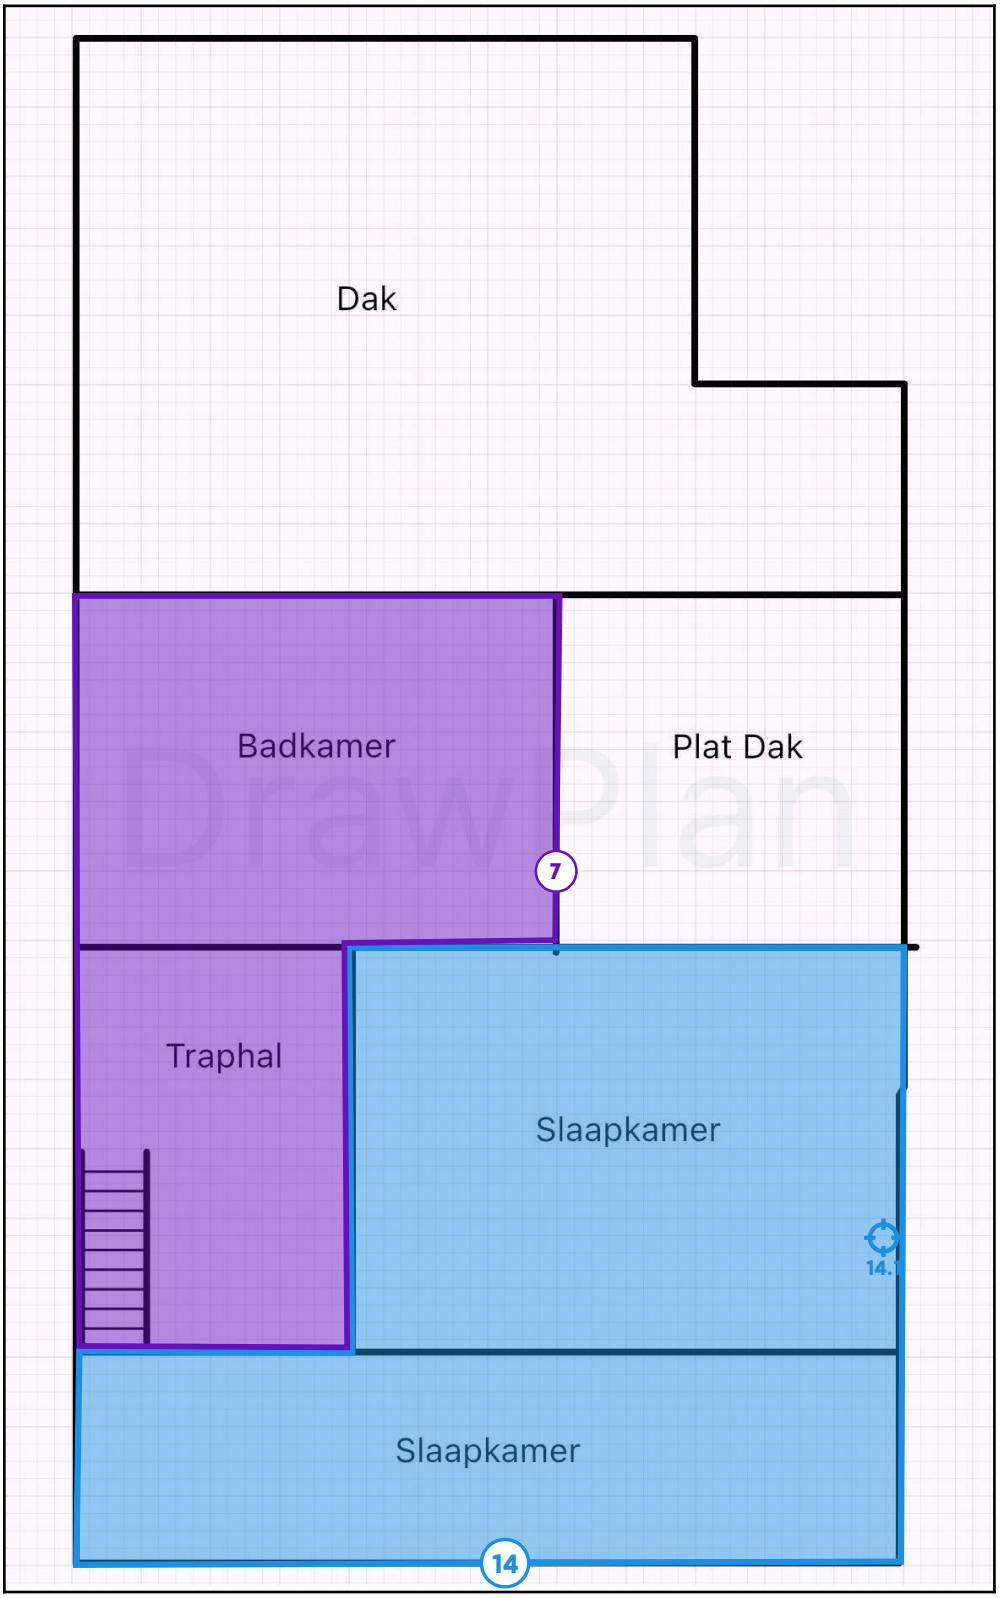
7. Vals plafond - achterliggende laag	Advies	-
14. Pleisterwerk - plafond	Geen asbest	-
14.1 Code: MM02	Mengmonster	-

Het plafond opzich is niet-asbestverdacht, maar de achterliggende laag kon niet worden vastgesteld noch worden geïnspecteerd gedurende het plaatsbezoek. Er werd geen documentatie aangereikt om de primaire drager te kunnen identificeren. Gelieve steeds aandachtig te zijn bij eventuele verbouwingen en afbraakwerken voor asbesthoudende materialen.

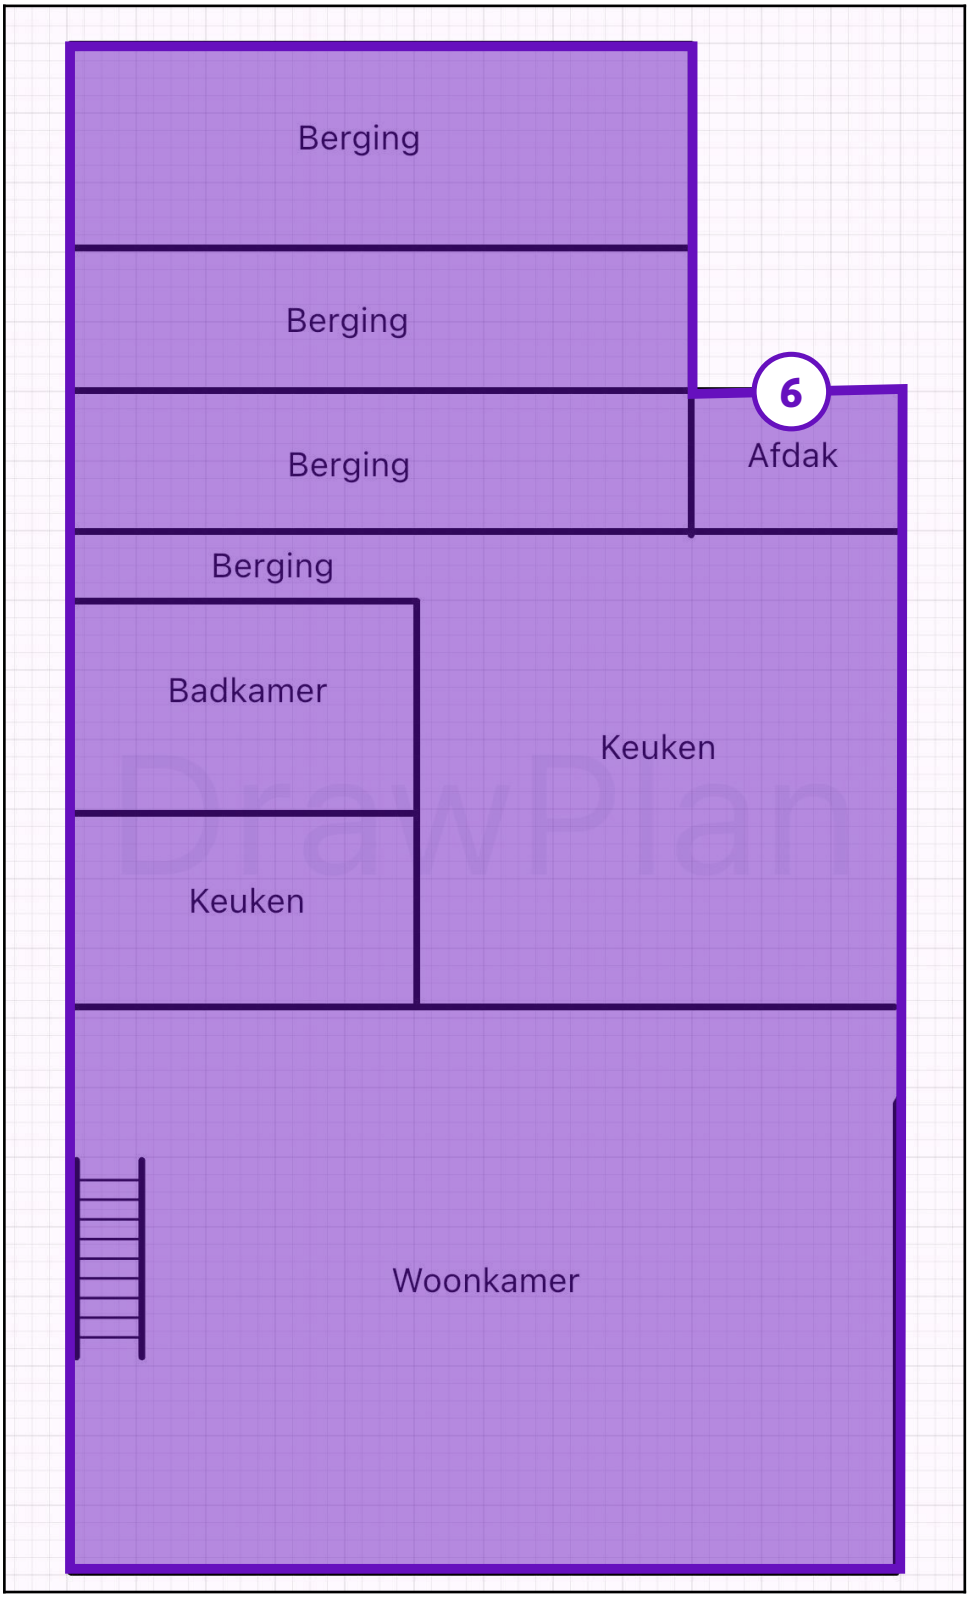
Plan 1.5: Gelijkvloers : vloeren

6. Tegellijm - vloertegel	Advies	-

Bij afwezigheid van kapotte of ontbrekende vloertegels kon de onderliggende lijmlaag of cementgebonden specie niet worden geïnspecteerd. Gelieve bij toekomstige verbouwingen of sloopwerkzaamheden steeds extra aandacht te besteden aan mogelijke aanwezigheid van asbesthoudende materialen.

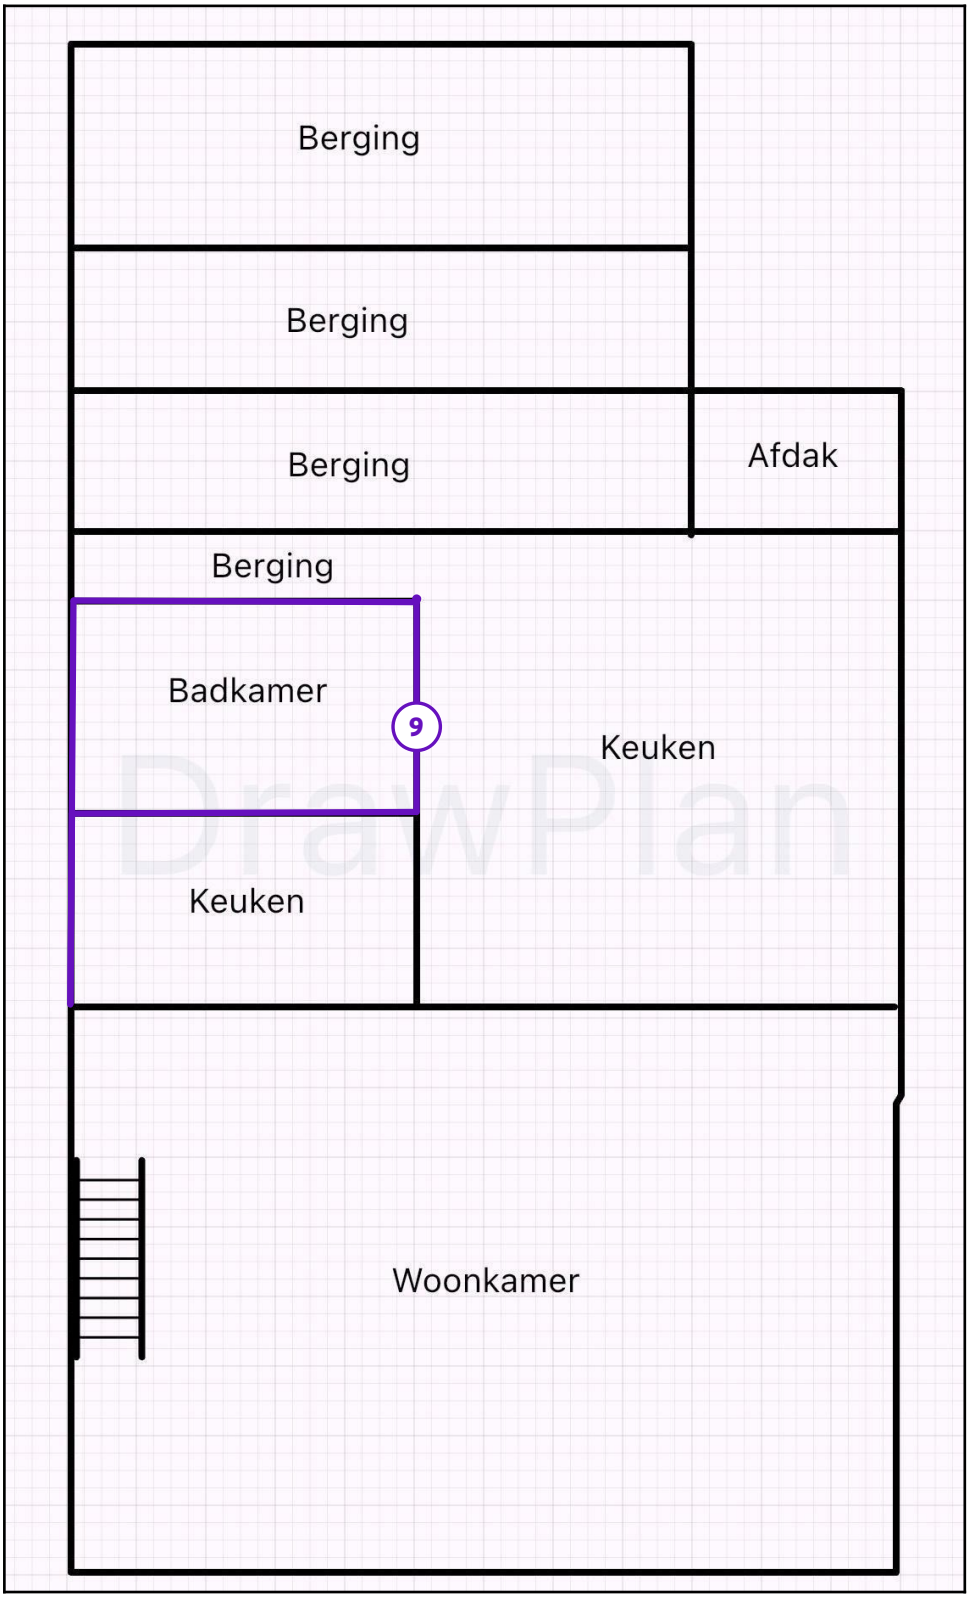
Plan 1.6: Gelijkvloers : tegellijm - wandtegels

9. Tegellijm - wandtegel	Advies	-

Bij afwezigheid van kapotte of ontbrekende vloertegels kon de onderliggende lijmlaag of cementgebonden specie niet worden geïnspecteerd. Gelieve bij toekomstige verbouwingen of sloopwerkzaamheden steeds extra aandacht te besteden aan mogelijke aanwezigheid van asbesthoudende materialen.

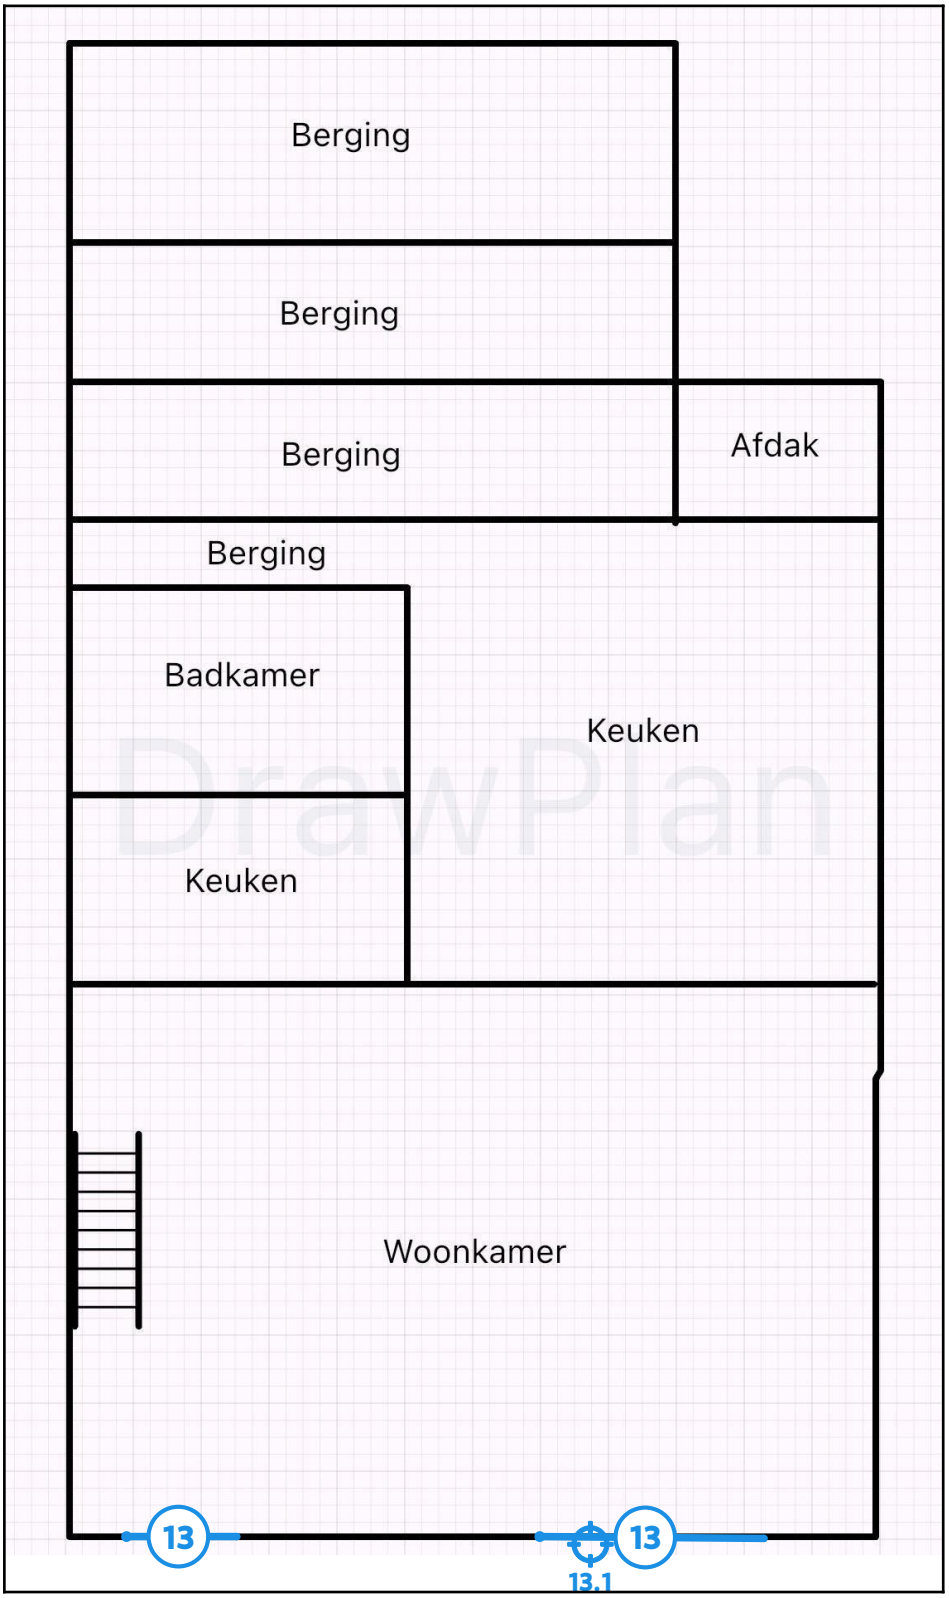
Plan 1.7: Gelijkvloers : mastiek ramen

13. Mastiek - frame/glas	Geen asbest	-
13.1 Code: MM05	Mengmonster	-

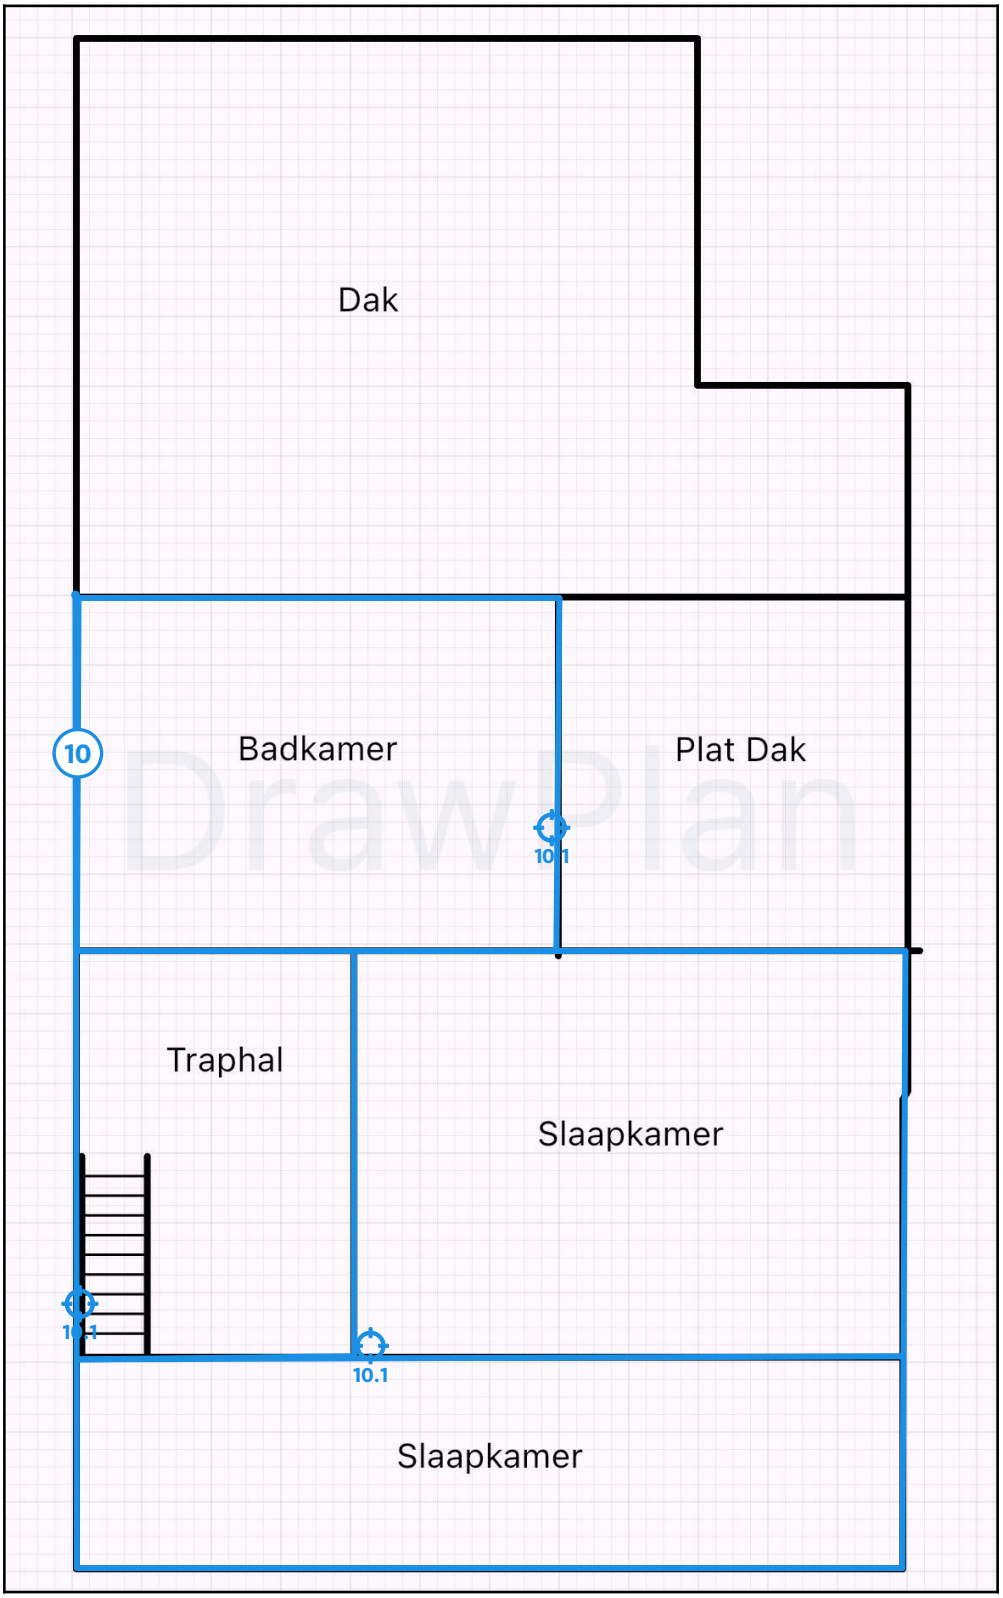
Plan 1.8: Verdiep +1 : wanden

10. Pleisterwerk - wand	Geen asbest	-
10.1 Code: MM01	Mengmonster	-

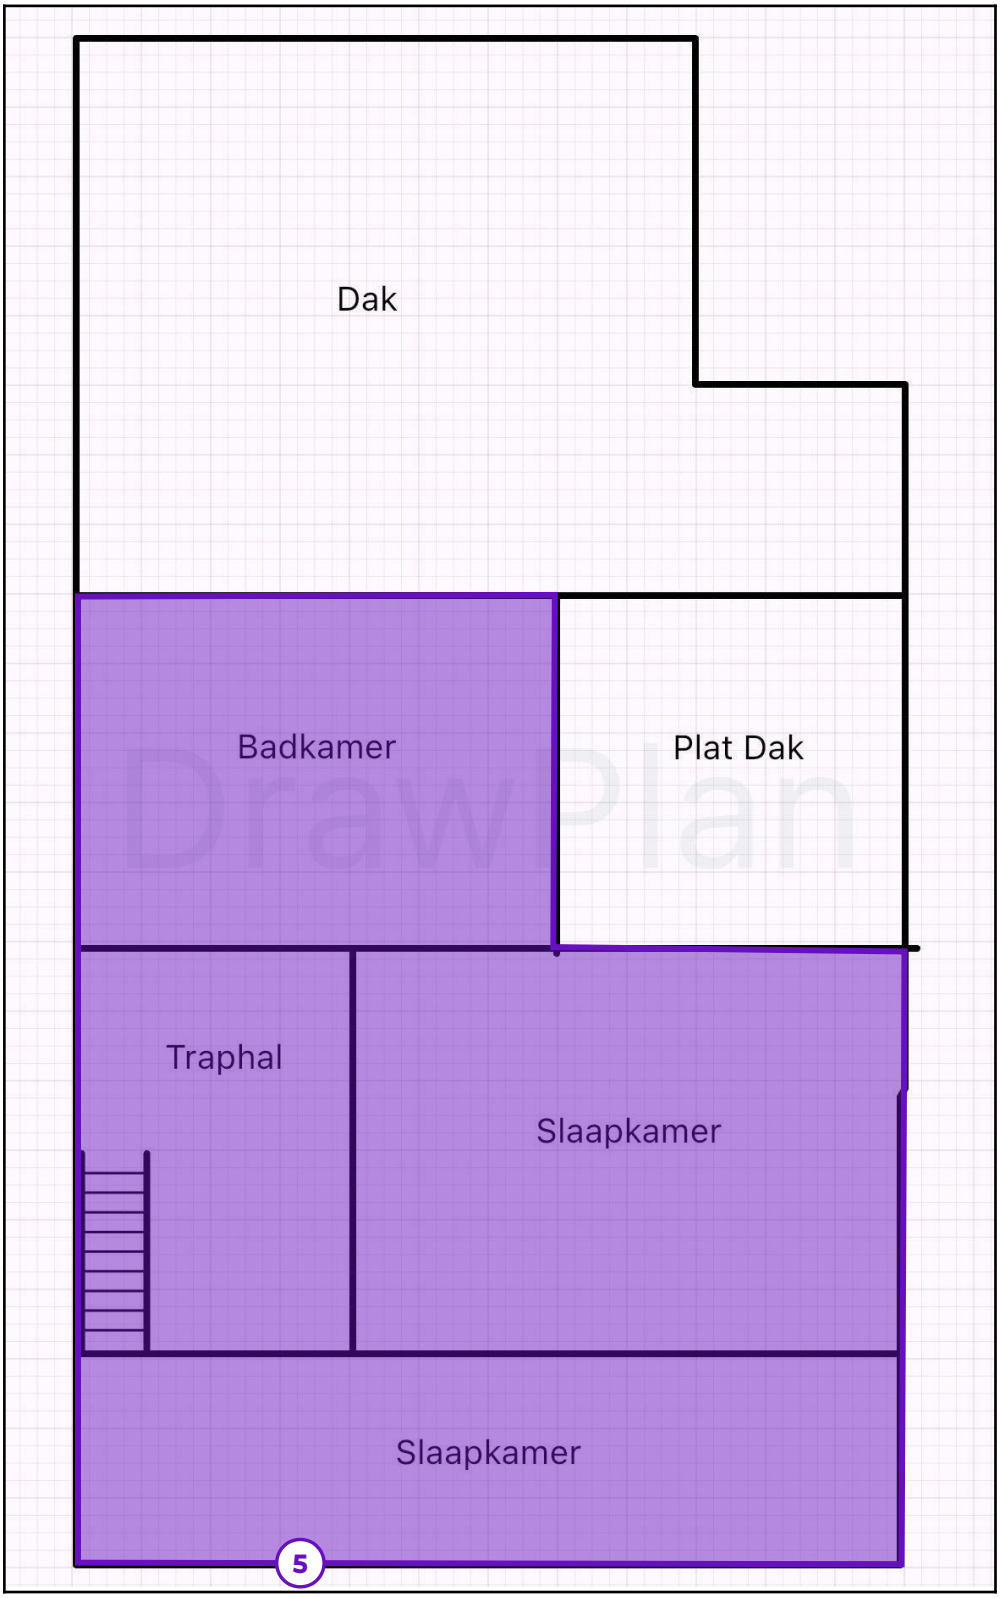
Plan 1.10: Verdiep +1 : vloeren

5. Linoleum - vloerbekleding	Advies	-

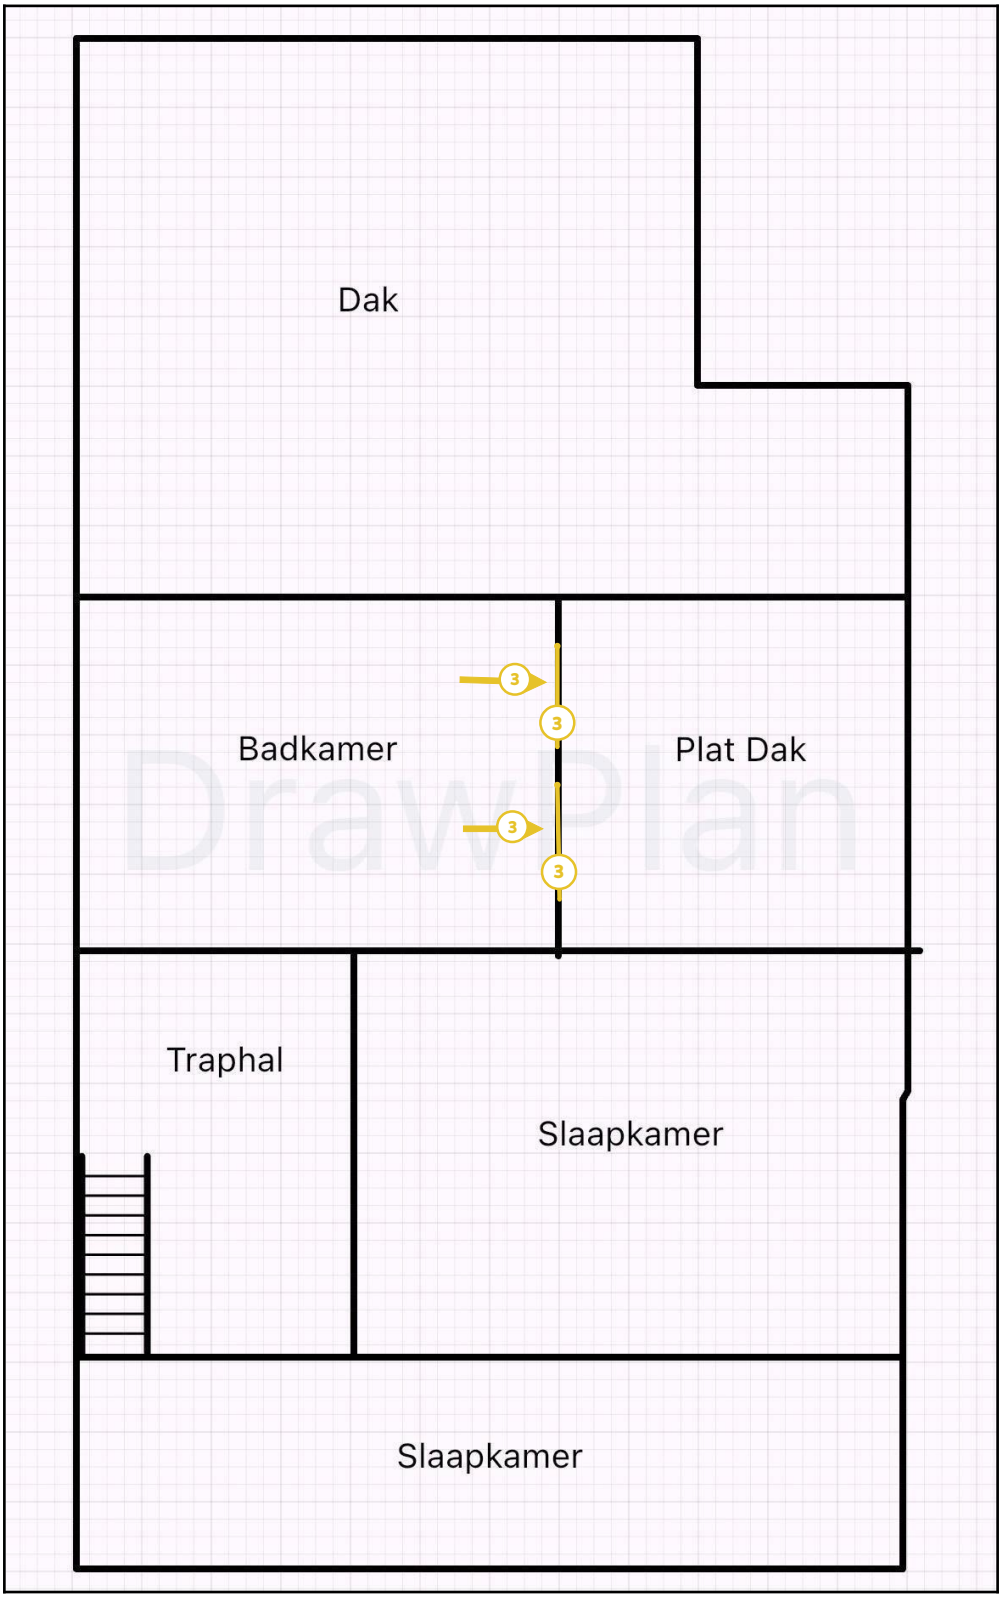
Plan 1.11: Verdiep +1 : massal vensterbanken

3. Vensterbank binnen - massal	Asbestmateriaal	Zorgvuldig beheren

Fiche 3: Vensterbank binnen - massal

Eindbeoordeling materiaalrisico	Laag materiaalrisico en/of verlaagde kans op vezelvrijgave

- Zorg voor een veilig beheer. Vermijd het beschadigen van het asbestmateriaal. Controleer de toestand jaarlijks op wijzigingen.

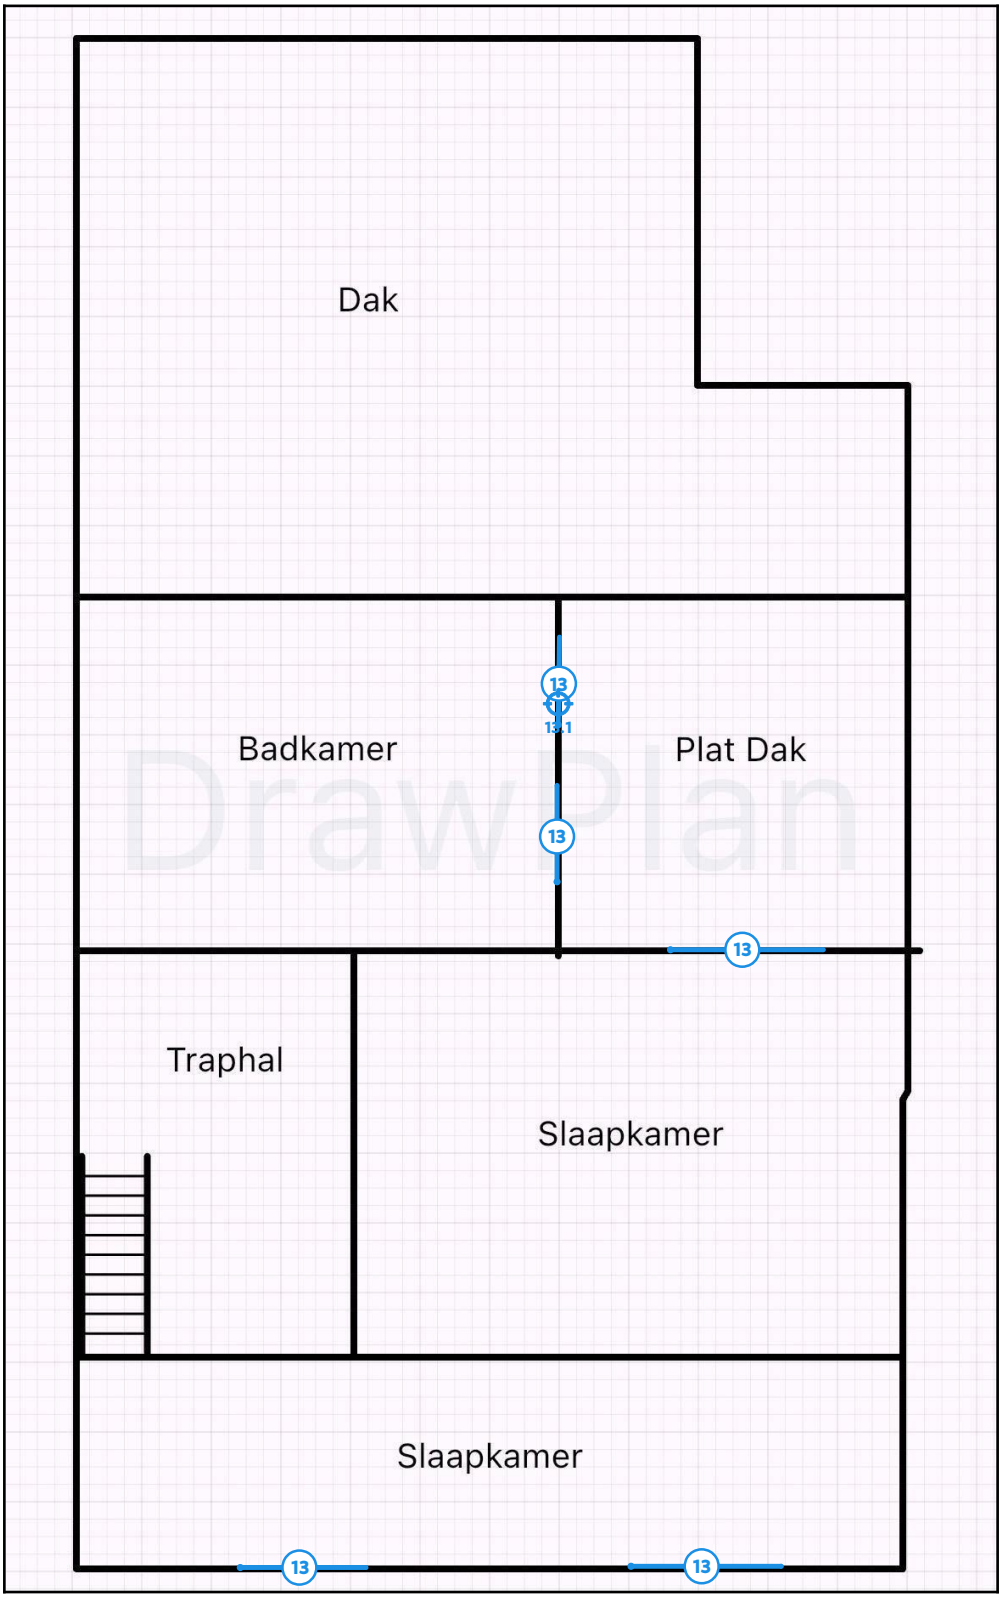
Plan 1.12: Verdiep +1 : mastiek ramen

13. Mastiek - frame/glas	Geen asbest	-
13.1 Code: MM05	Mengmonster	-

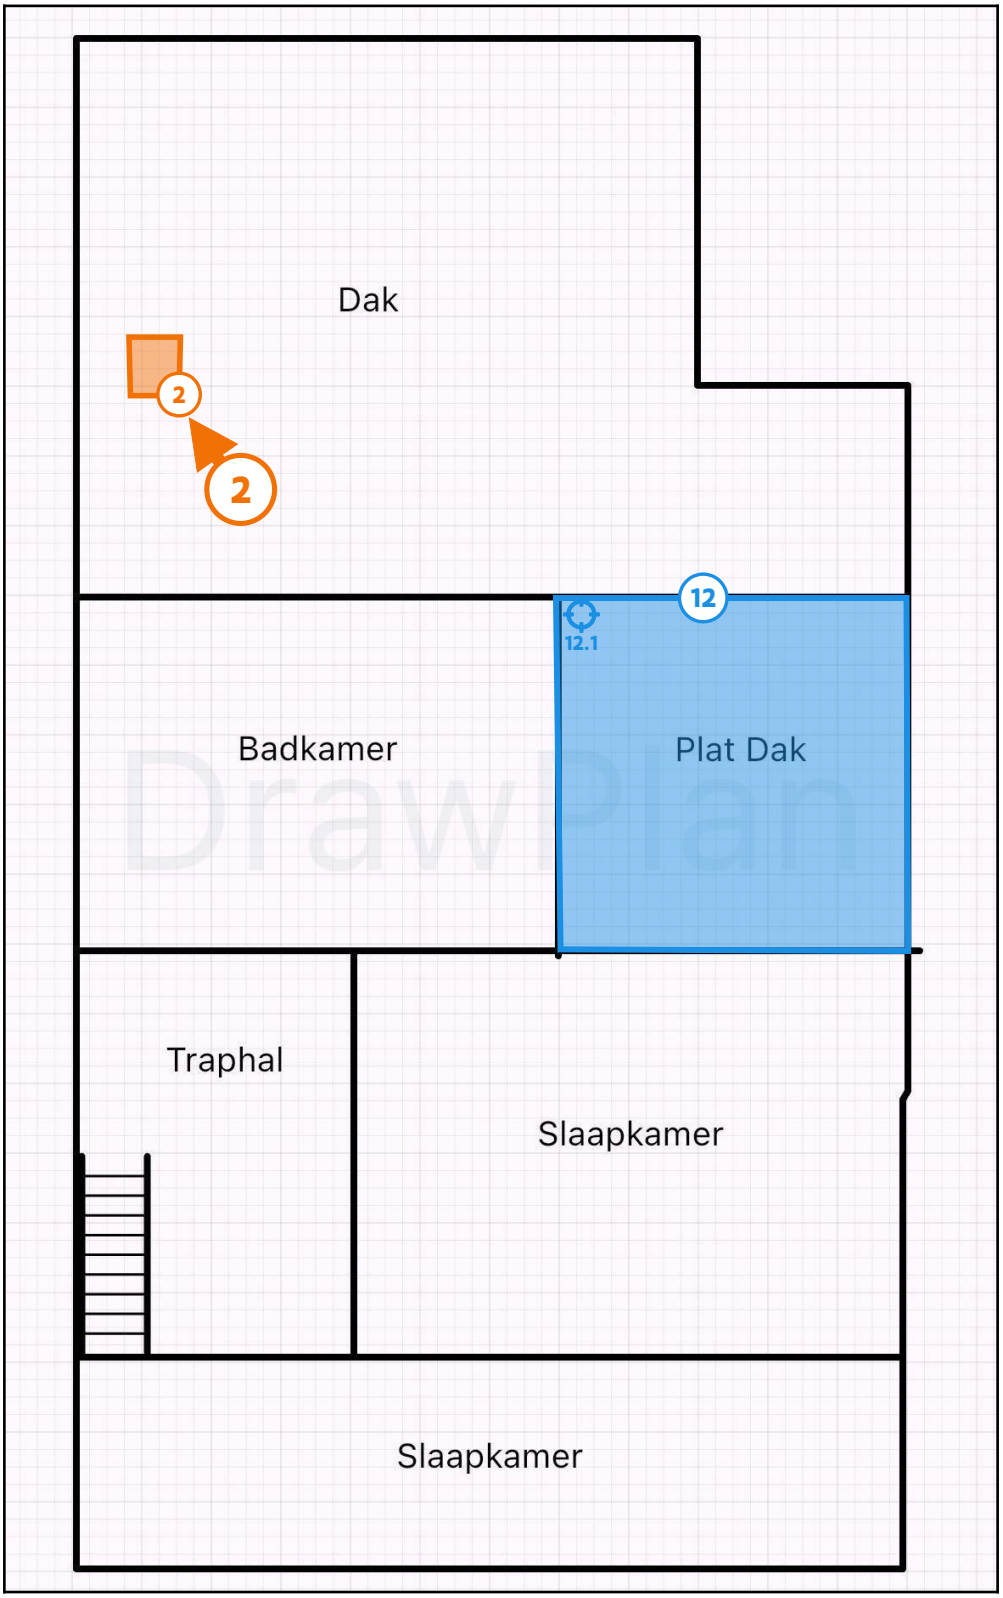
Plan 1.13: Verdiep +1 : roofing plat dak + rookgaskanaal

2. Rookgaskanaal	Asbestmateriaal	Verwijderen
12. Roofing - plat dak	Geen asbest	-
12.1 Code: MM04	Puntmonster	-

Fiche 2: Rookgaskanaal

Eindbeoordeling materiaalrisico	Verhoogd materiaalrisico en/of verhoogde kans op vezelvrijgave

Gebondenheid	Categorie 1: hechtgebonden in oorsprong
Asbestsoort (vezeltype)	Crocidoliet aanwezig
Asbestconcentratie	Laag (< 50%)
Afschermingsgraad van het gehele materiaal	Geheel of deels vrij aan de buitenlucht, maar geen contact met binnenlucht
Toestand van het materiaal	Matig beschadigd, matig verweerd

- Verwijder dit asbestmateriaal zo snel mogelijk. Volg de toestand goed op.

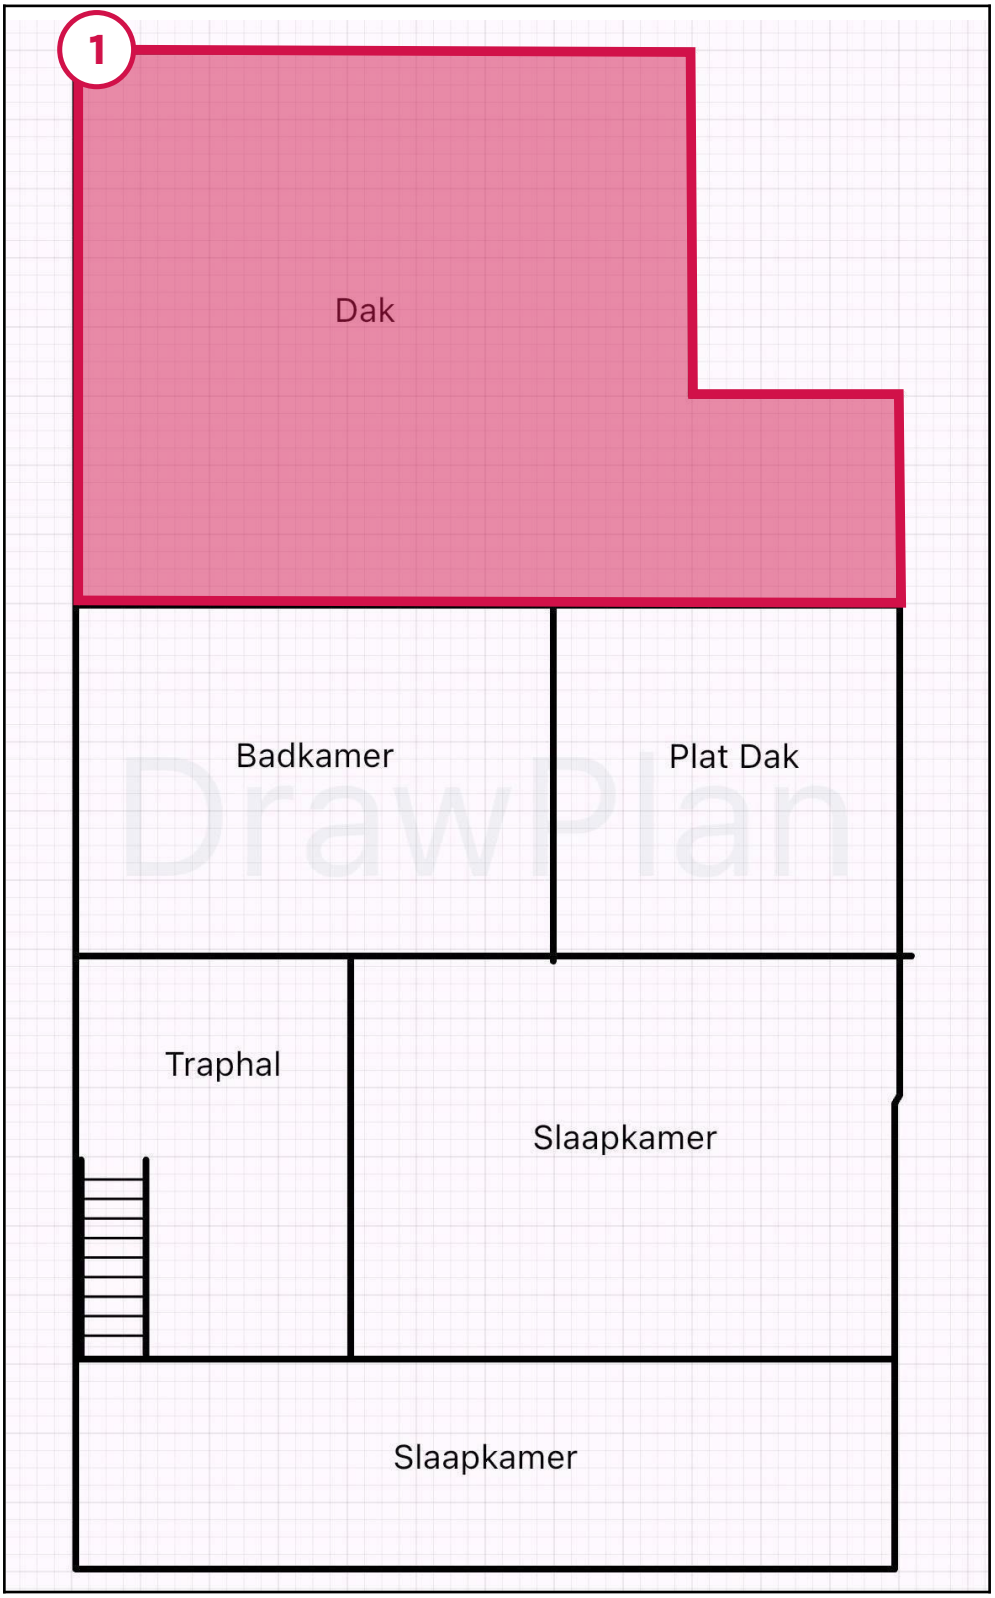
Plan 1.14: Verdiep +1 : golfplaten

1. Golfplaten - uitbouw	Asbestmateriaal	Dringend verwijderen

Fiche 1: Golfplaten - uitbouw

Eindbeoordeling materiaalrisico	Hoog materiaalrisico en/of hoge kans op vezelvrijgave

Gebondenheid	Categorie 1: hechtgebonden in oorsprong
Asbestsoort (vezeltype)	Crocidoliet aanwezig
Asbestconcentratie	Laag (< 50%)
Afschermingsgraad van het gehele materiaal	Geheel of deels vrij aan de binnenlucht, maar geen contact met binnenluchtstromen
Toestand van het materiaal	Matig beschadigd, matig verweerd

- Verwijder dit asbestmateriaal zo snel mogelijk. Volg de toestand goed op.
