Asbestinventarisattest

Sinaaidorp 96, 9112 Sint-Niklaas

Attestnummer : **20260908-000002.000**
Uitgegeven op : **08.09.2026**
Geldig tot : **Onbeperkt** (tenzij de toestand wijzigt)

Asbestveilig (maar mogelijk niet asbestvrij)

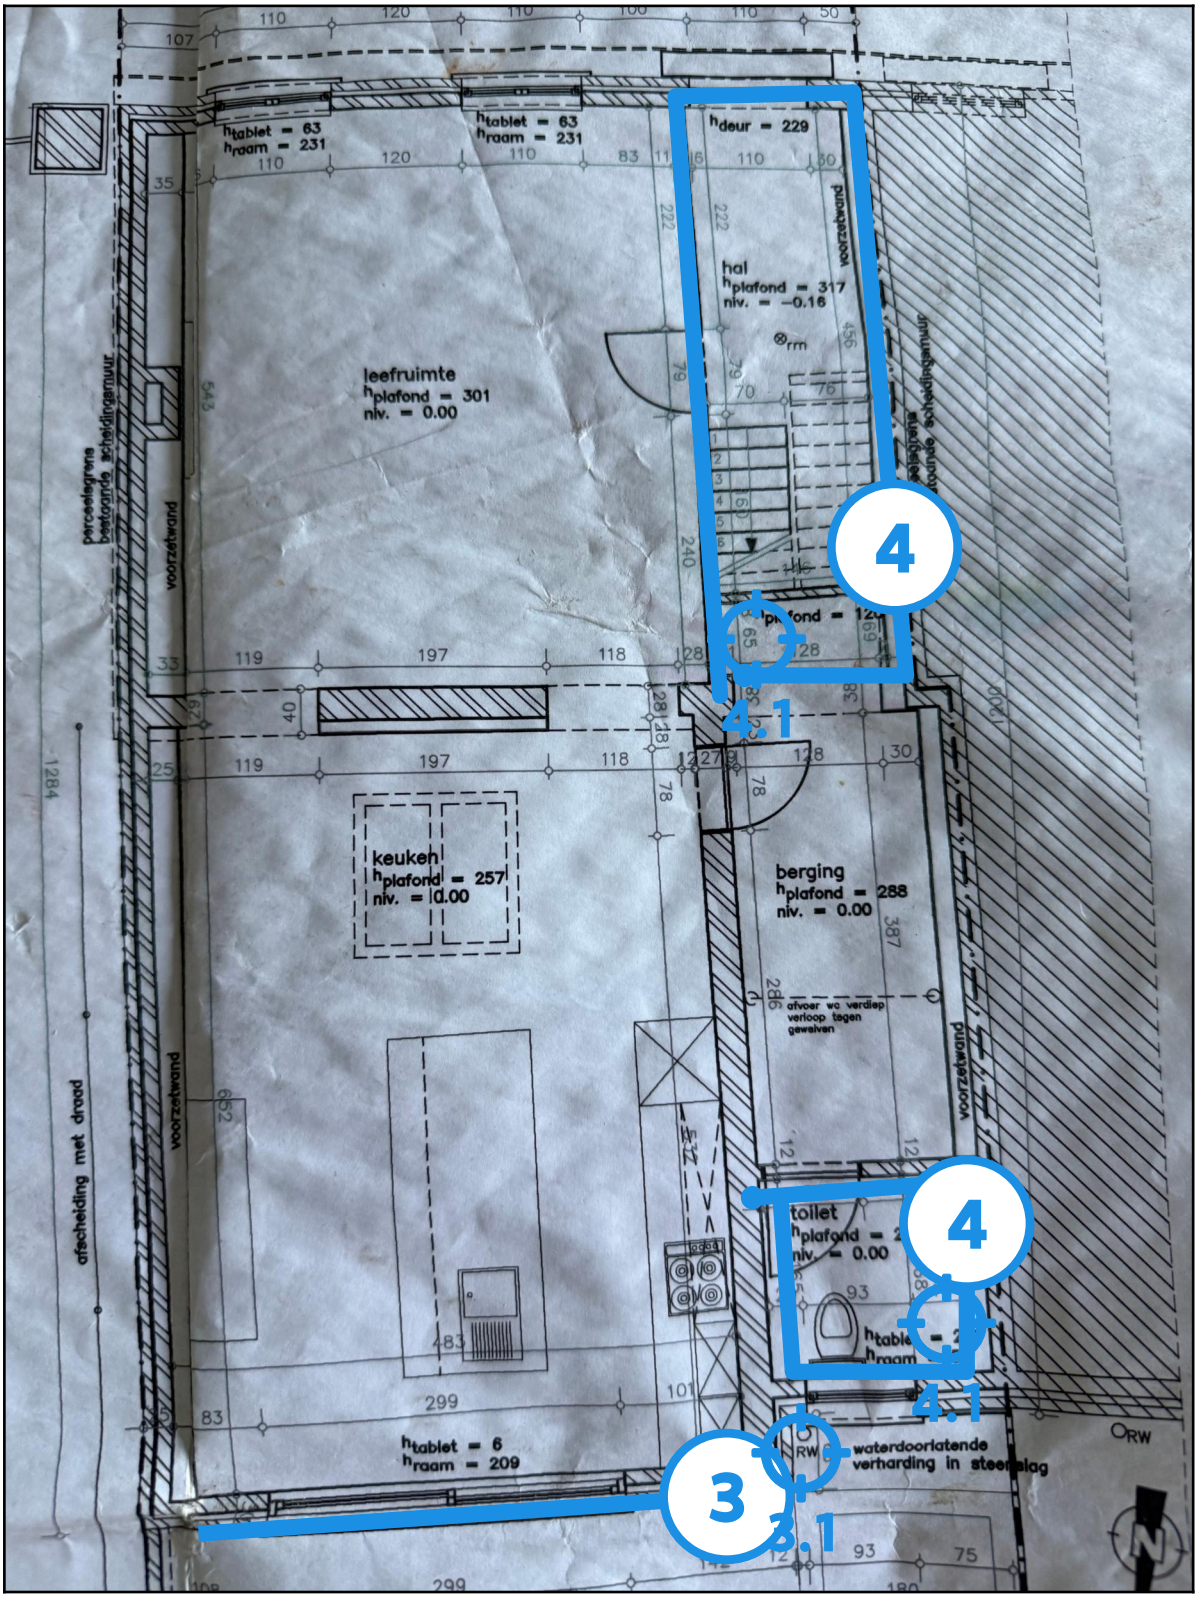
Plan 1.1: Gelijksvloer

3. Crepi	Geen asbest	-
3.1 Code: MM002	Puntmonster	-
4. Pleisterwerk muren	Geen asbest	-
4.1 Code: MM001	Mengmonster	-

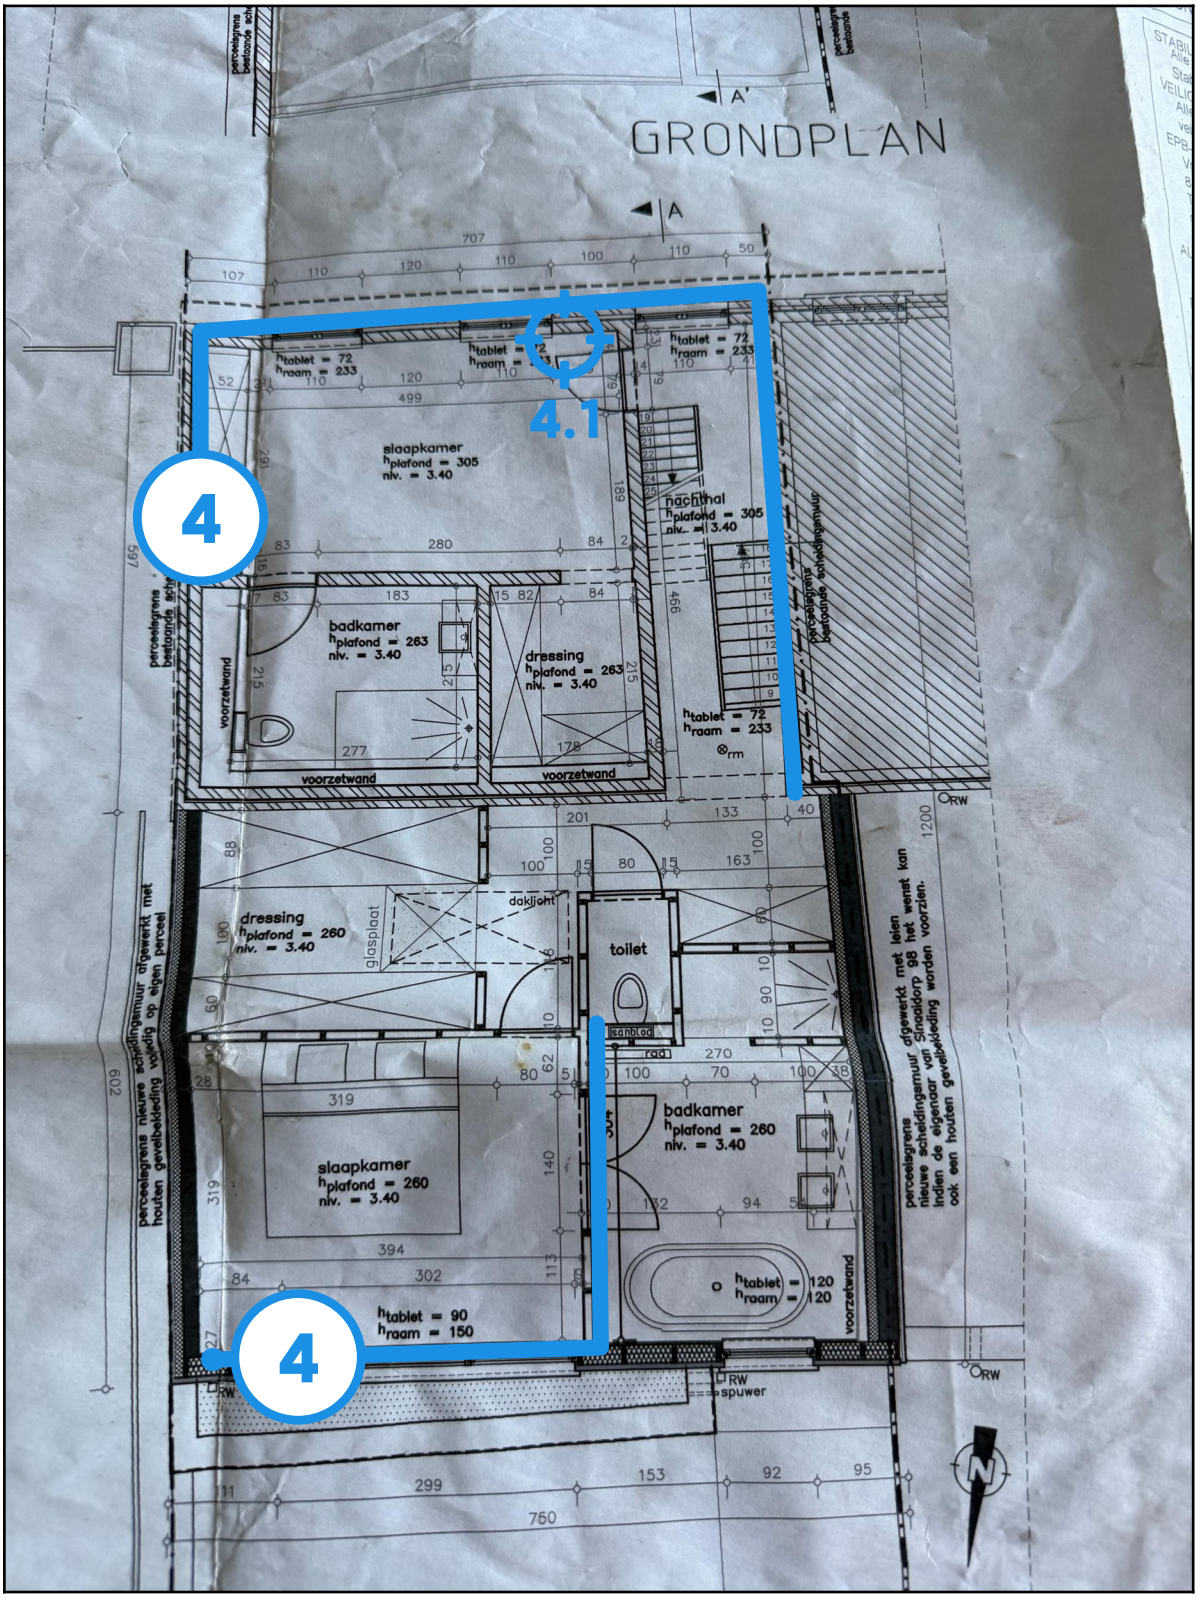
Plan 1.2: Eerste verdiep

4. Pleisterwerk muren	Geen asbest	-
4.1 Code: MM001	Mengmonster	-

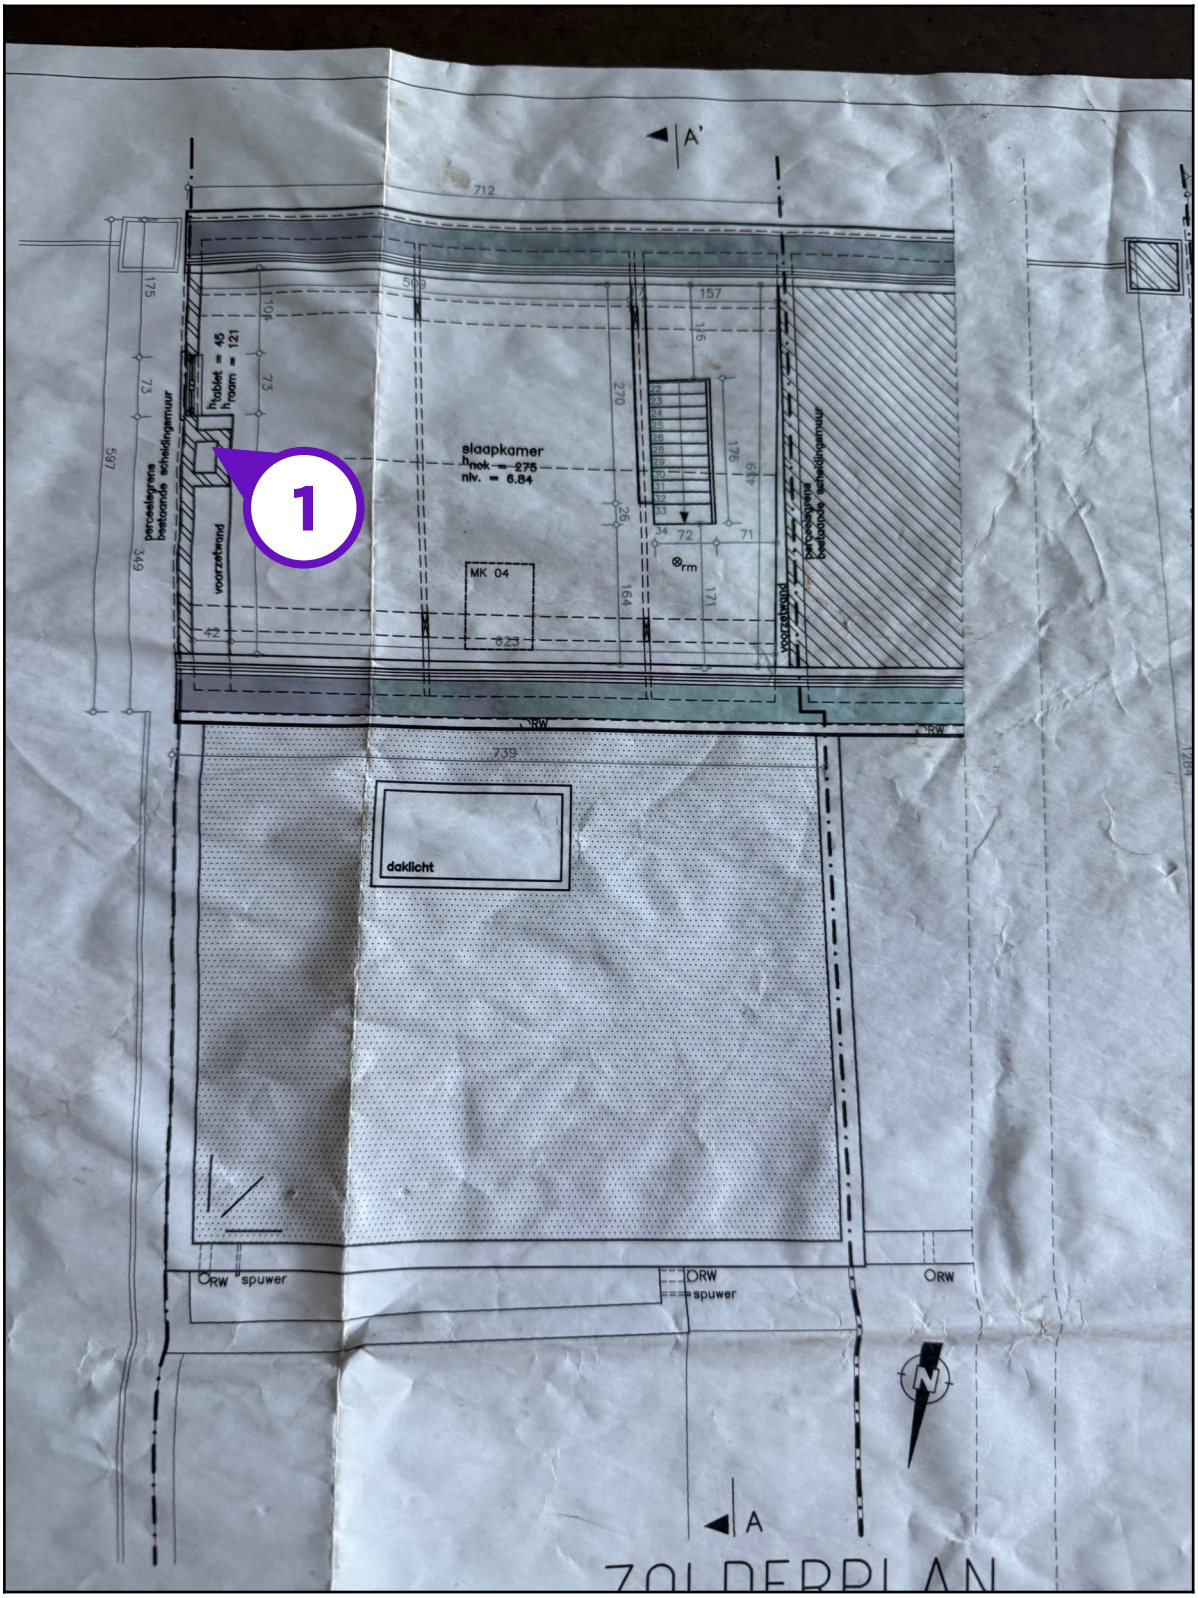
Plan 1.5: Zolder

1. Schoorsteen	Beperking	-

Uitleg van de asbestdeskundige: De schoorsteen vormt een beperking in het onderzoek. Deze kan niet onderzocht worden, omdat het te onderzoeken materiaal zich hoger situeert dan 3,50 m te rekenen vanaf een veilige ondergrond

Door de beperking kunnen hier alsnog asbesthoudende toepassingen aanwezig zijn die tijdens het onderzoek niet te inspecteren zijn.

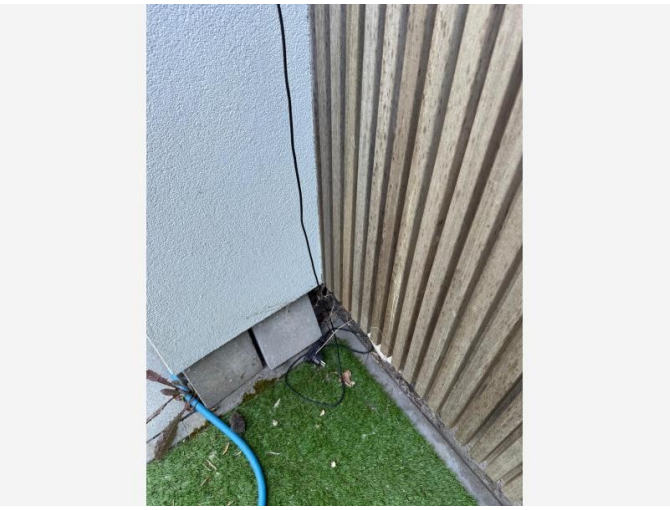
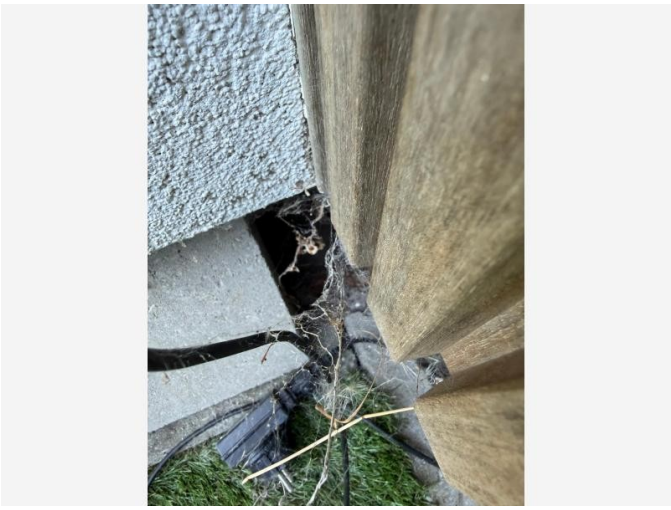
Fiche 3: Crepi

Geen asbest

#	Type	Referentie	Resultaat
3.1	Puntmonster	MM002	Geen asbest

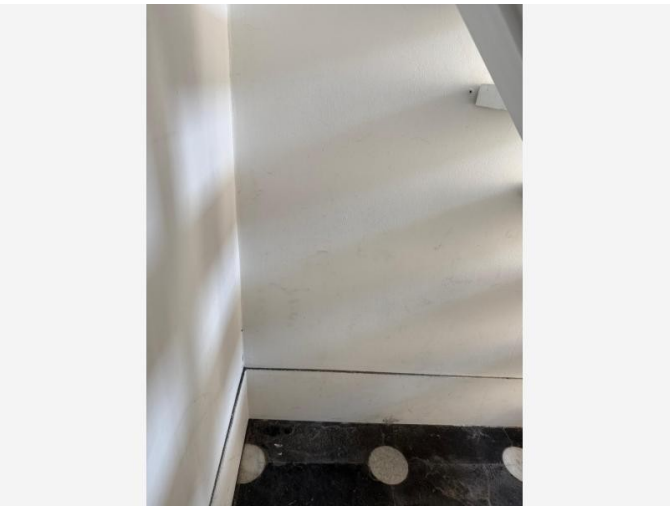
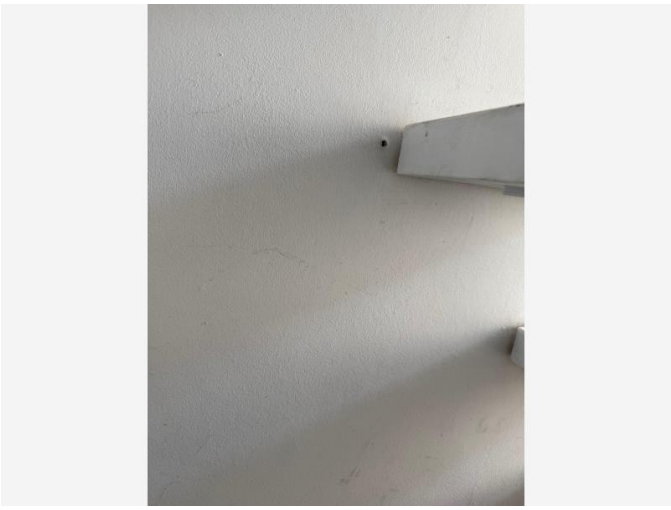
Fiche 4: Pleisterwerk muren

Geen asbest

#	Type	Referentie	Resultaat
4.1	Mengmonster	MM001	Geen asbest

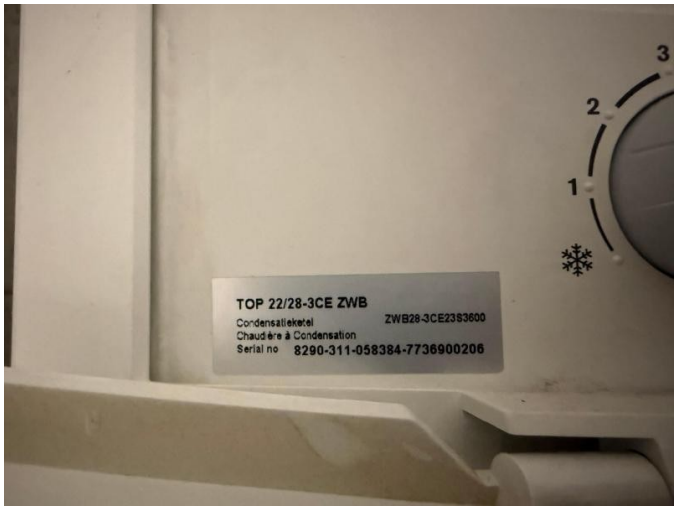
Beschrijving	Notitie	Terug te vinden op plannen
Fiche 5: Stookketel	Ketel met bouwjaar 2013 volgende de barcode.	-
Fiche 6: Mastiek/kit	Afwerking van de ramen is van silicoon.	-
Fiche 7: Dakbedekking	Dak bestaat uit dakpannen.	-
