Asbestinventarisattest

Hogenakkerstraat 84, 9100 Sint-Niklaas

Attestnummer : **20261029-000372.000**
Uitgegeven op : **29.10.2026**
Geldig tot : **Onbeperkt** (tenzij de toestand wijzigt)

Asbestveilig (maar mogelijk niet asbestvrij)

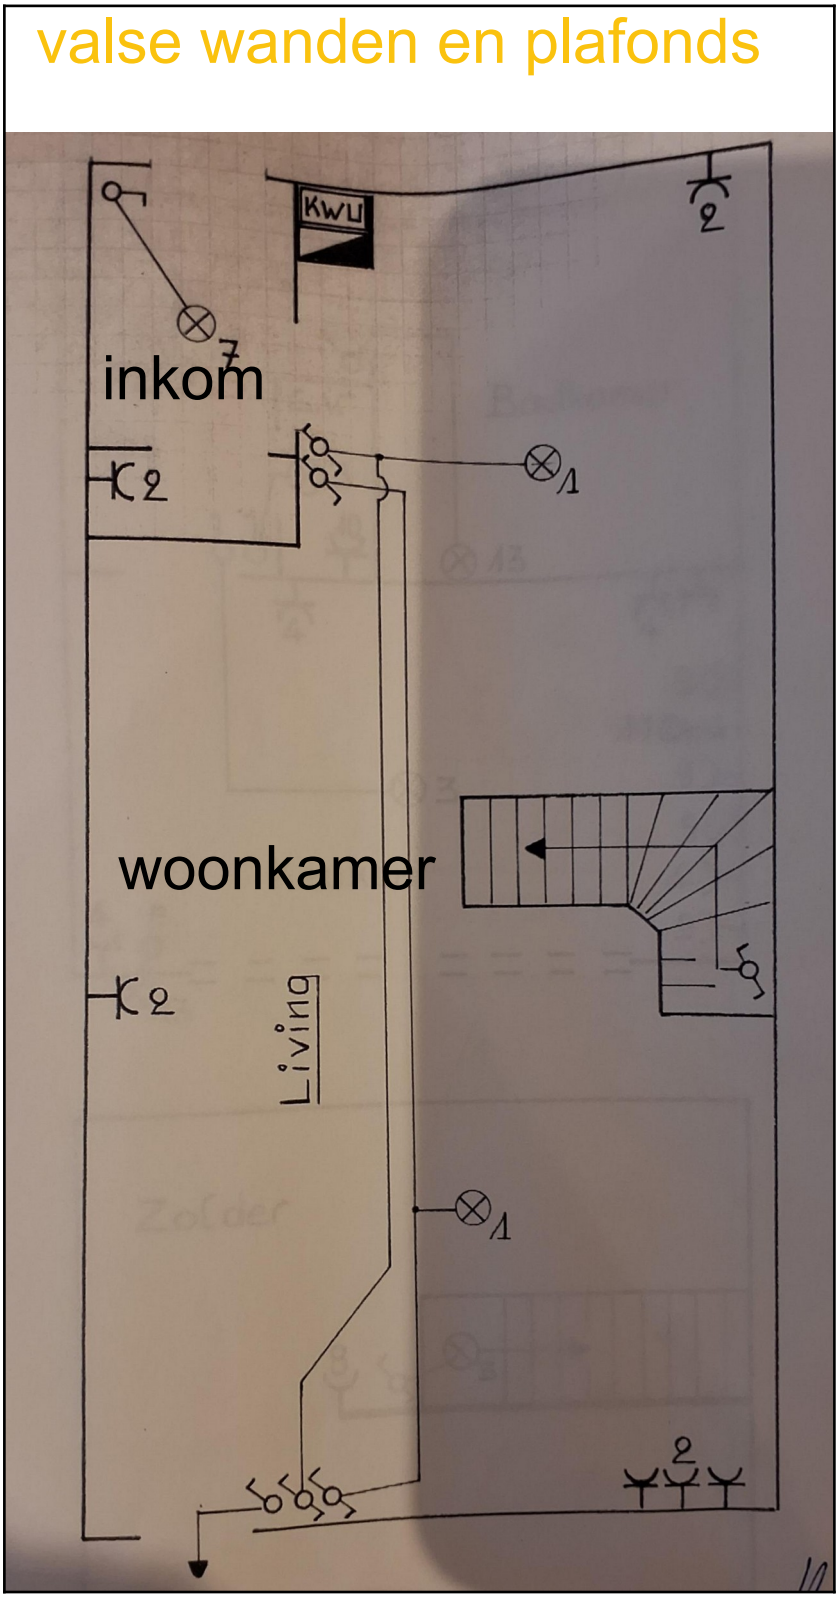
Plan 1.1: Gelijkvloers vooraan

17. Muren en plafonds	Overige ruimte of materiaal	-

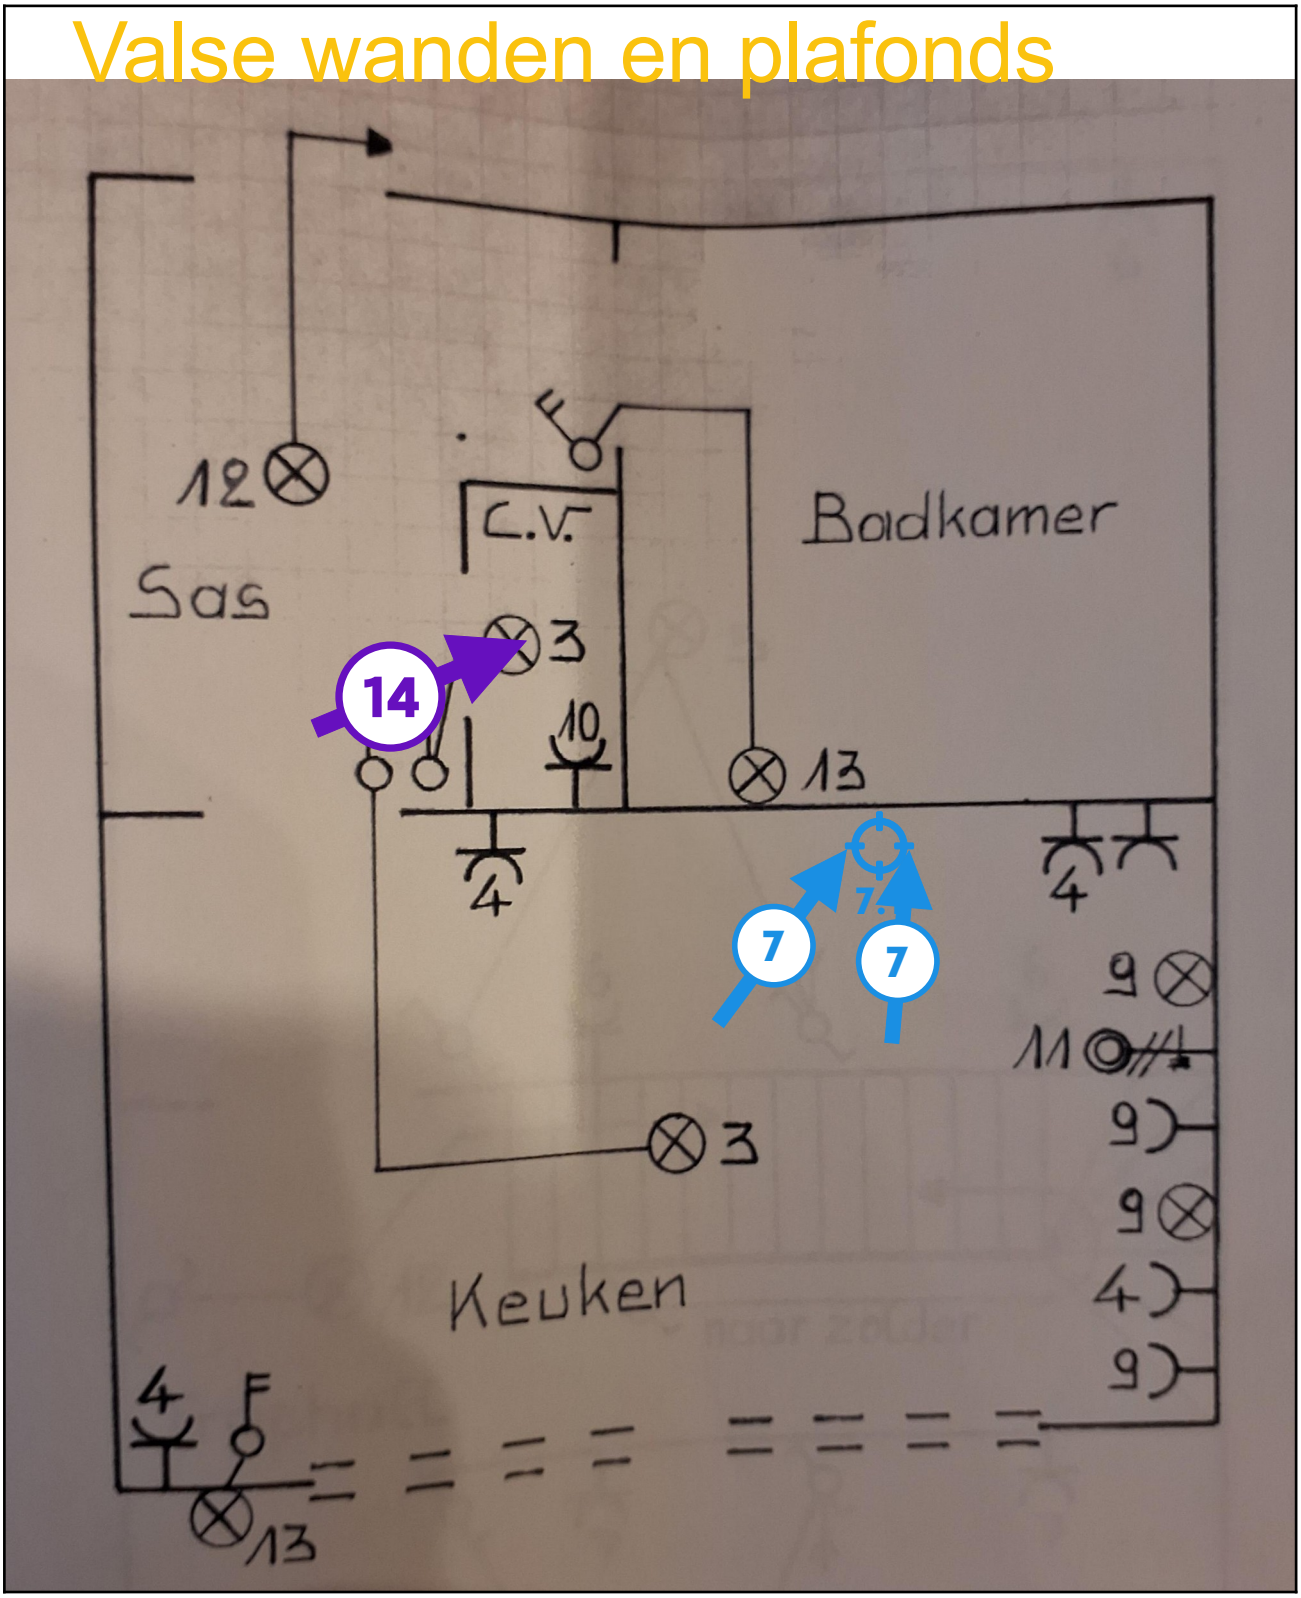
Plan 1.2: Gelijkvloers achteraan

7. Antidreunplaatjes spoelbak keuken	Geen asbest	-
7.1 Code: 2	Puntmonster	-
14. CV-ketel (2017)	Overige ruimte of materiaal	-
17. Muren en plafonds	Overige ruimte of materiaal	-

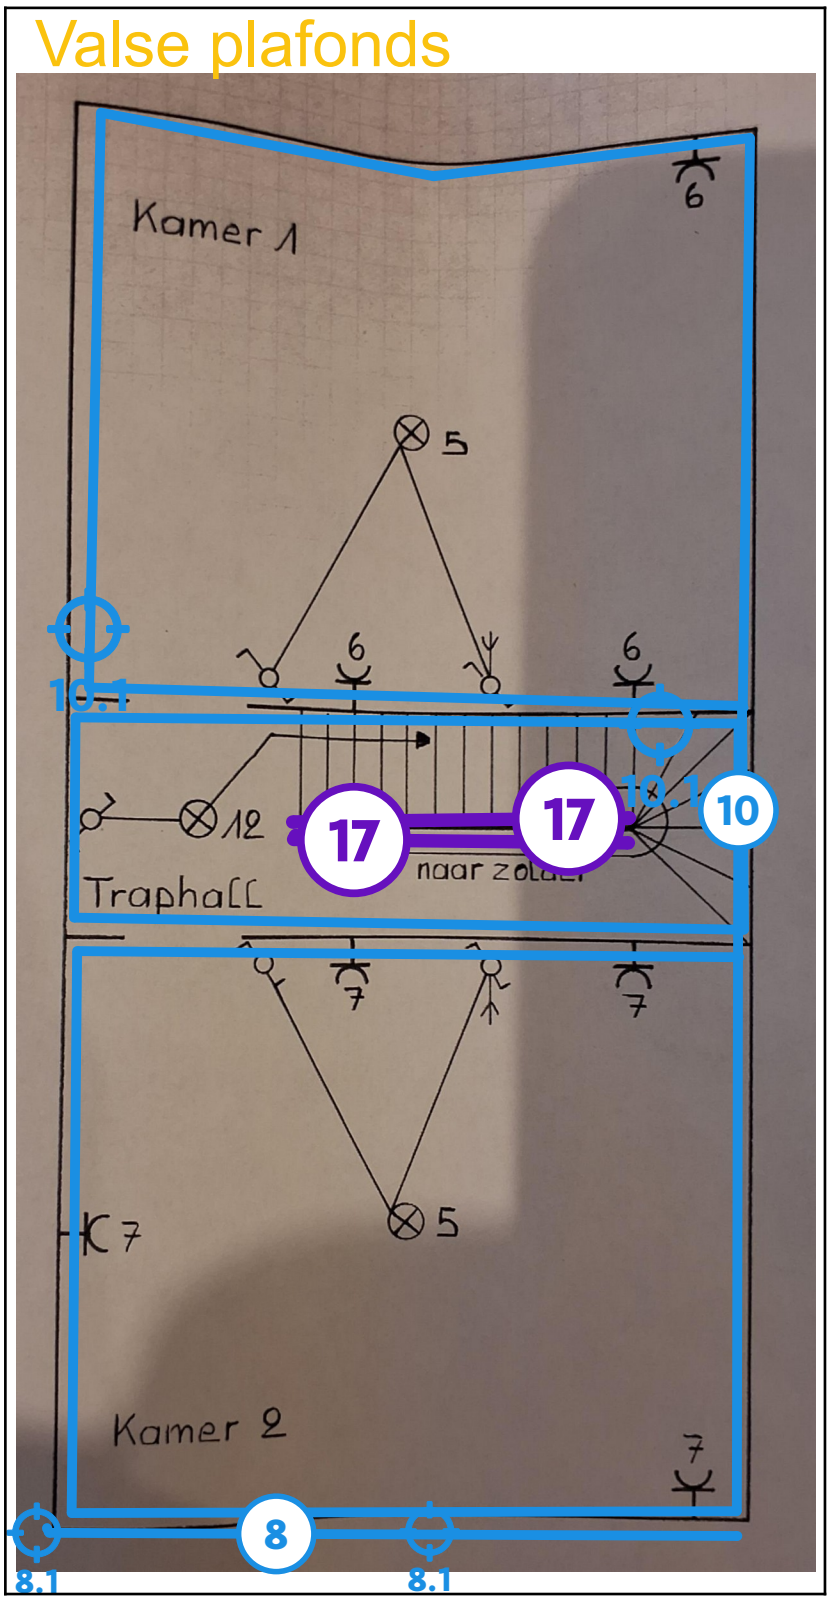
Plan 1.3: Verdiep 1

8. Crepi achtergevel	Geen asbest	-
8.1 Code: 3	Mengmonster	-
10. Pleisterwerk muren	Geen asbest	-
10.1 Code: 1	Mengmonster	-
17. Muren en plafonds	Overige ruimte of materiaal	-

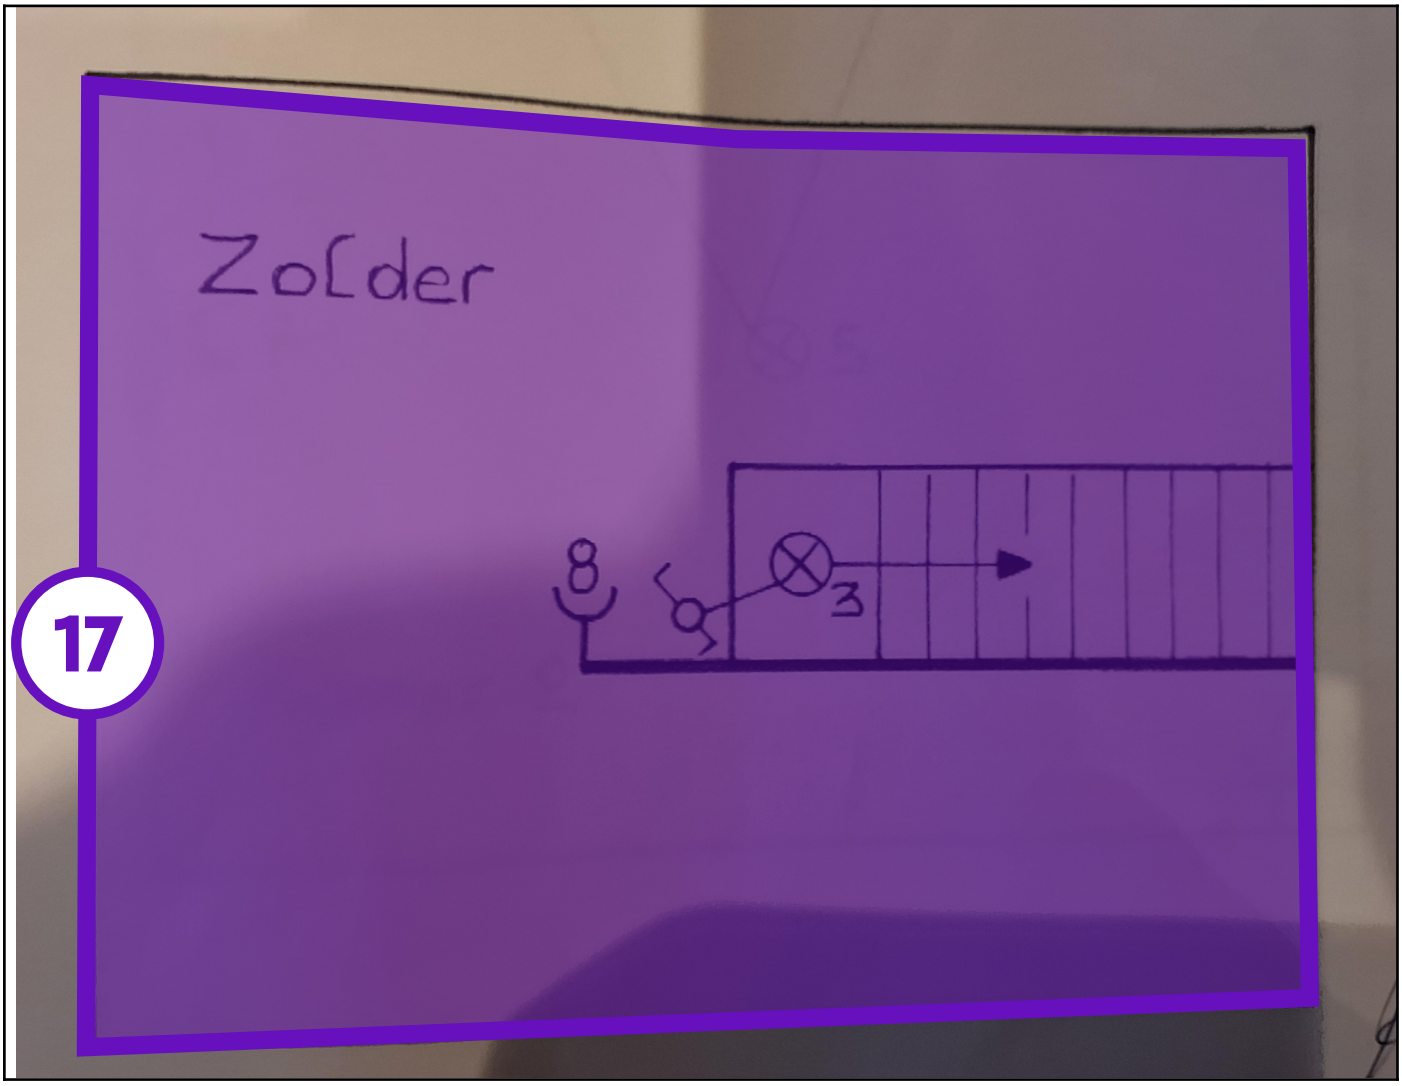
Plan 1.4: Verdiep 2

Beschrijving	Type	Actie
17. Muren en plafonds	Overige ruimte of materiaal	-

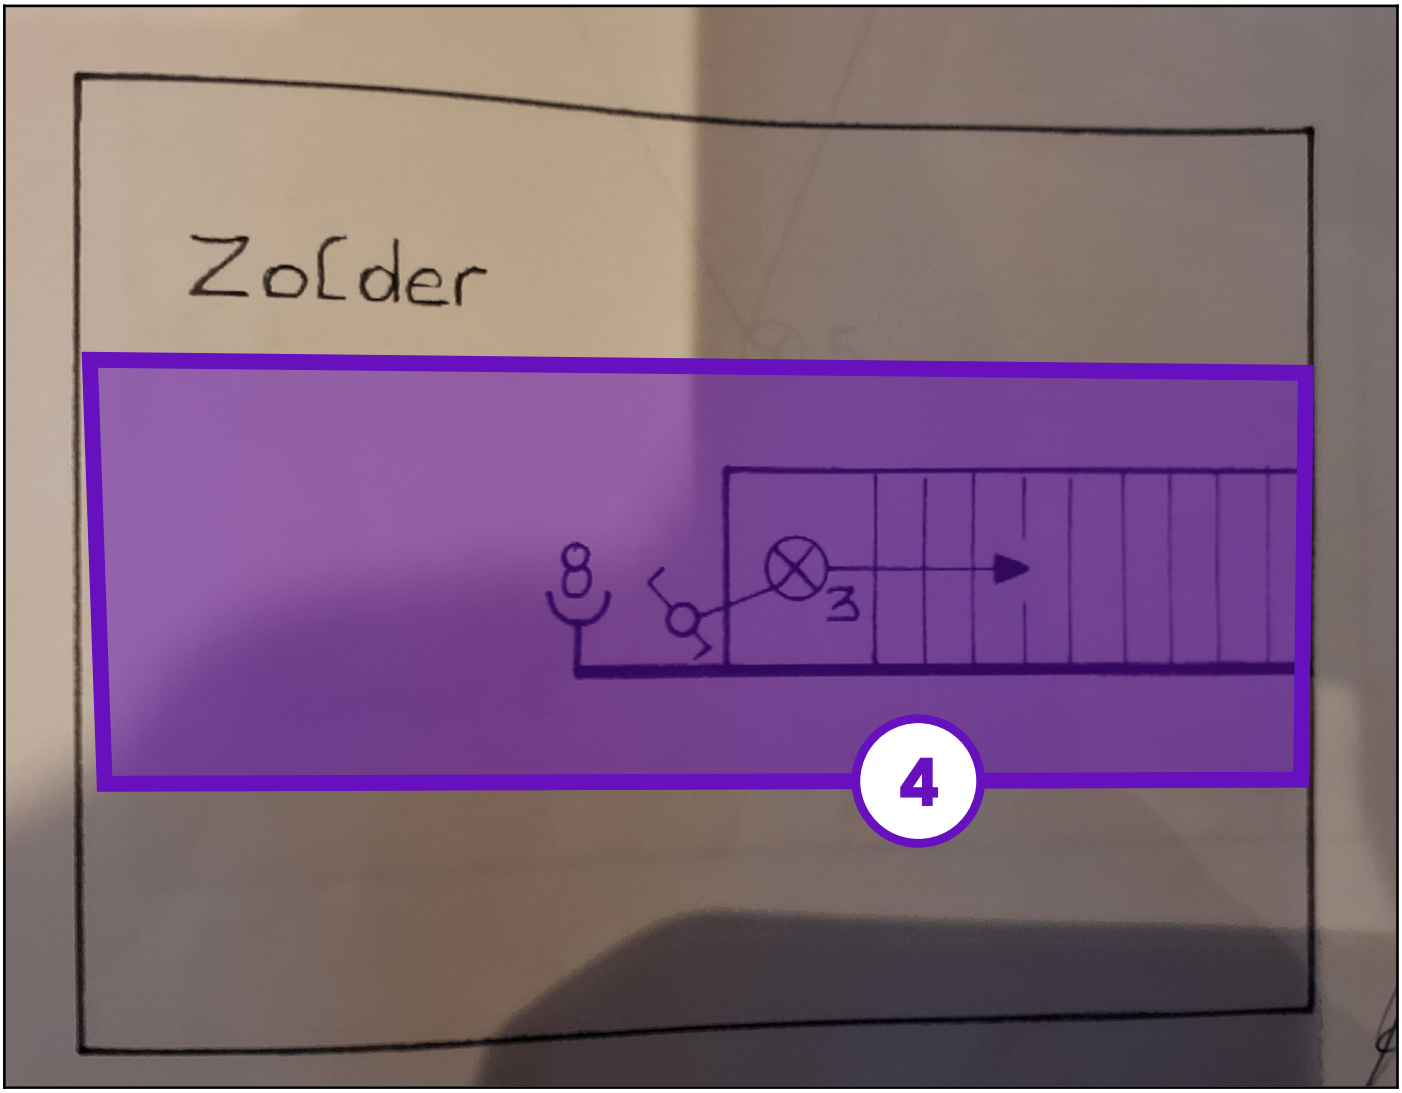
Plan 1.7: Verdiep 2 plafonds

Beschrijving	Type	Actie
4. Zolderruimte boven de woning (geen toegangsluik)	Advies	-

Tussen het dak en het verdiep is nog een holle ruimte aanwezig, deze is niet bereikbaar via zoldelruik. Bij renovatie dient deze ruimte gecontroleerd te worden.

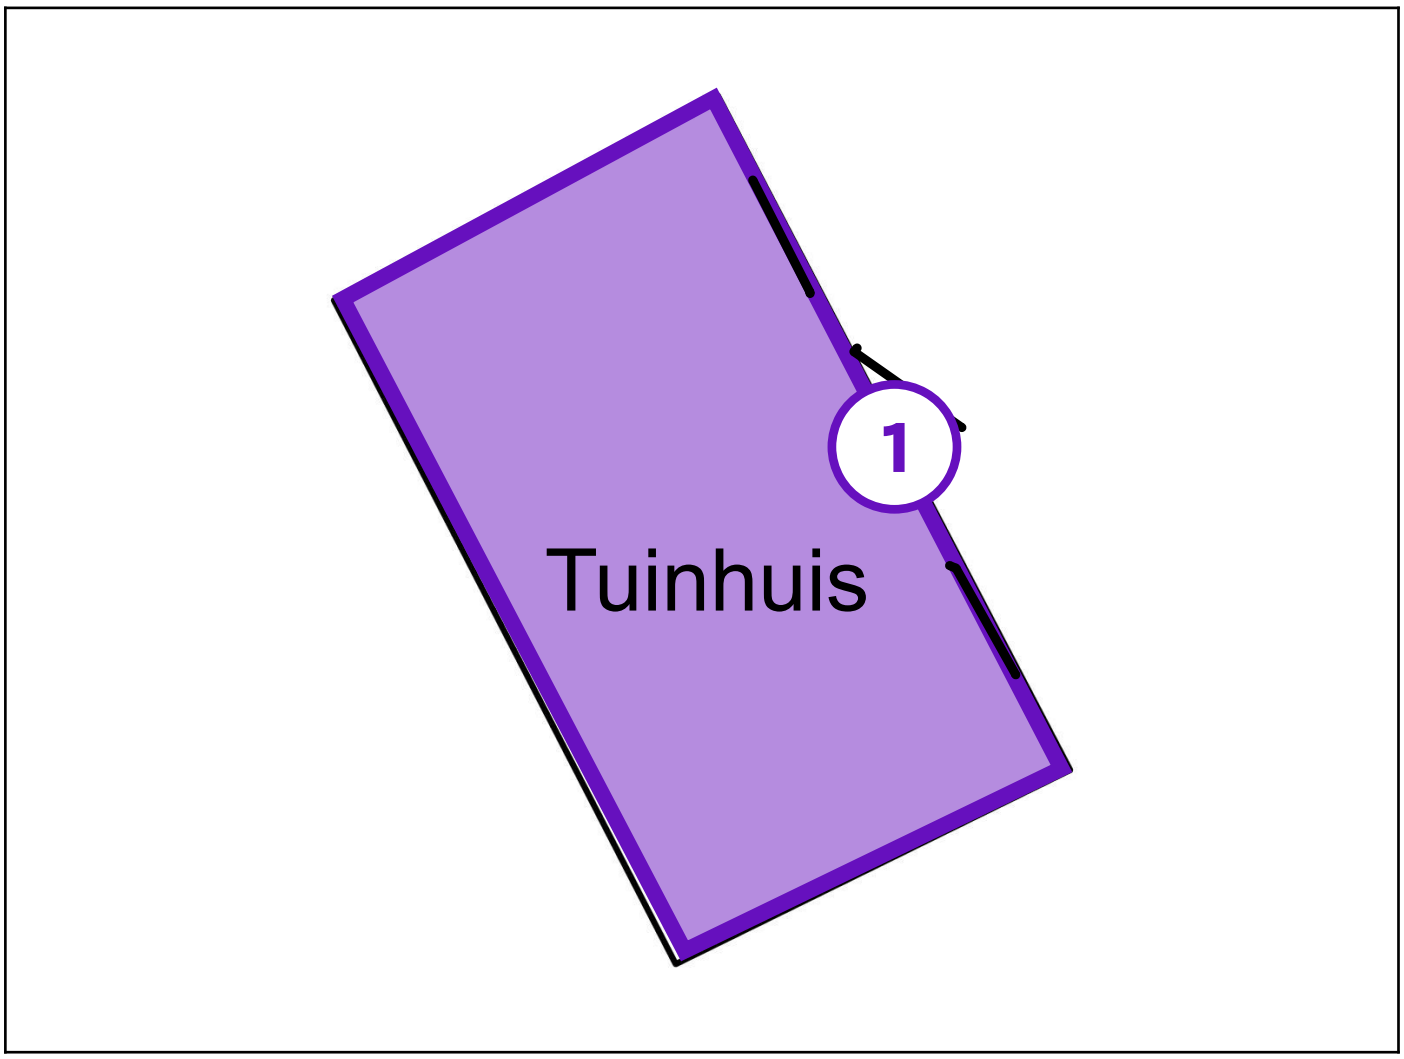
Plan 2.1: Tuinhuis plan

Beschrijving	Type	Actie
1. Onderdak tuinhuis - niet vast te stellen	Beperking	-

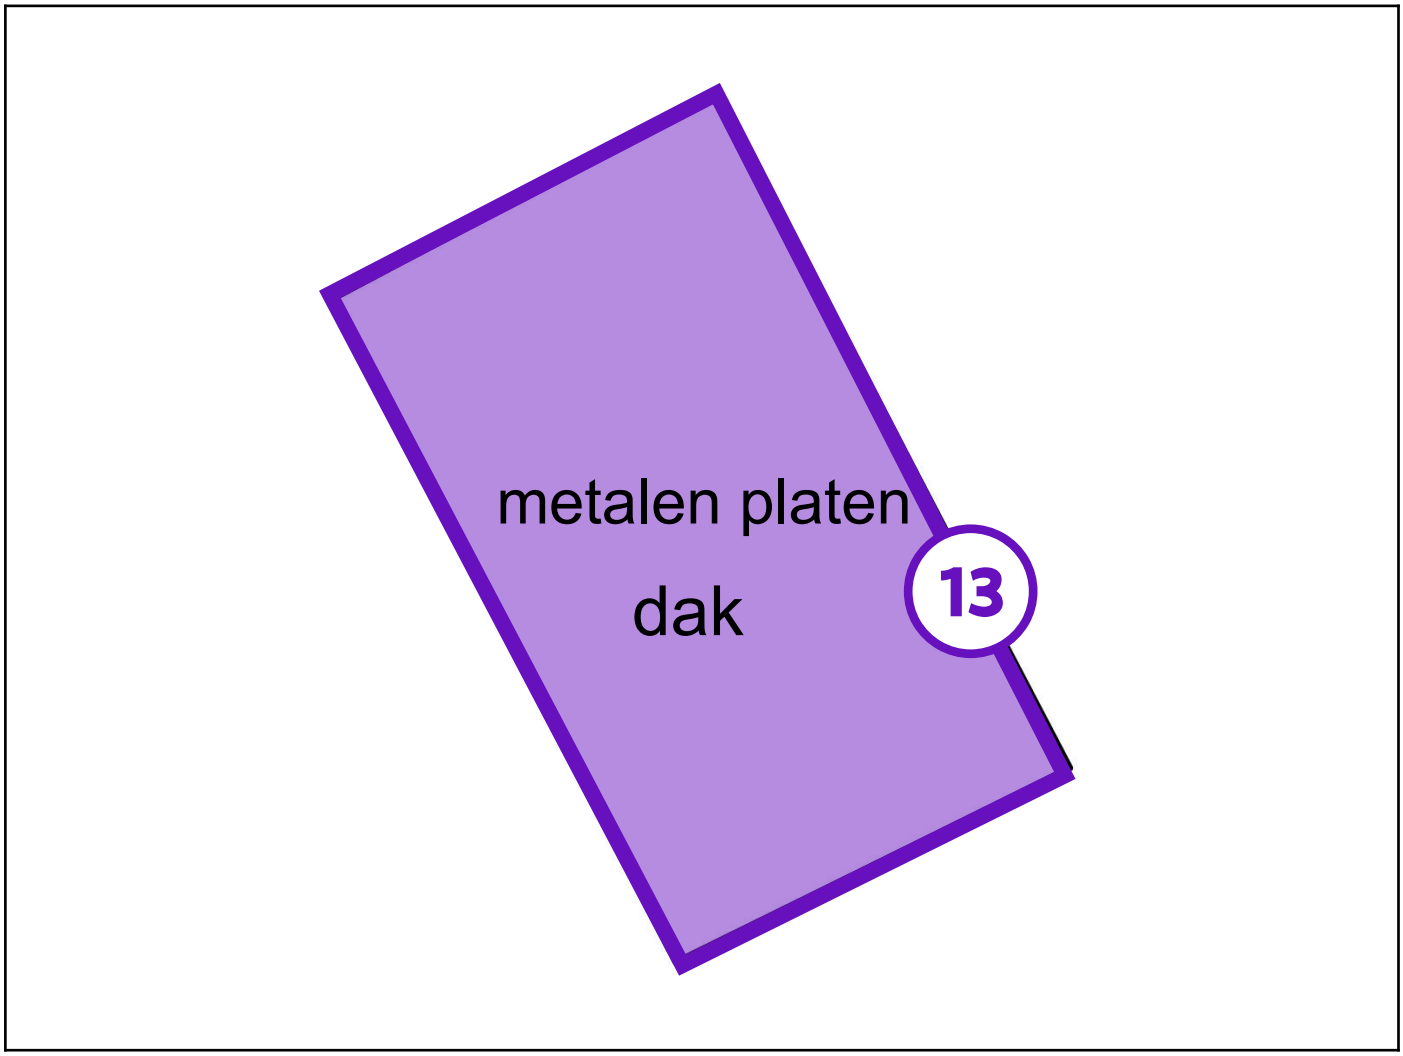
Plan 2.2: Tuinhuis plan dak

Beschrijving	Type	Actie
13. Metalen dak (Tuinhuis)	Overige ruimte of materiaal	-

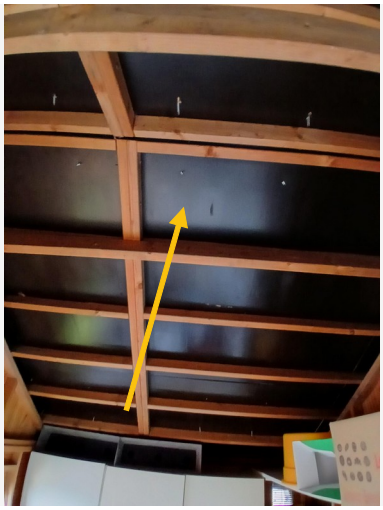
Fiche 1: Onderdak tuinhuis - niet vast te stellen

Reden: Aanwezigheid onderdak kon niet vastgesteld worden

Uitleg van de asbestdeskundige: Aanwezigheid onderdak kon niet vastgesteld worden: tuinhus is afgewerkt, het is een metalen dak.

Een metalen dak is niet ophefbaar, verwijderen zou destructief onderzoek zijn.

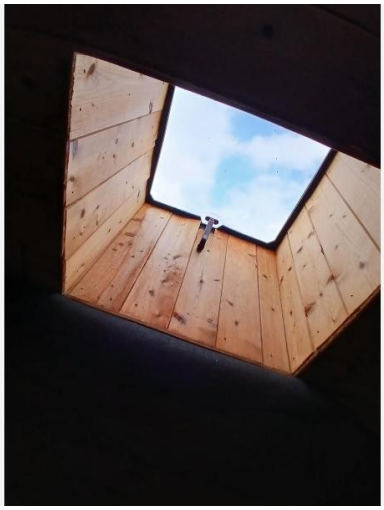
Fiche 2: Onderdak hellend dak niet vast te stellen

Reden: Aanwezigheid onderdak kon niet vastgesteld worden

Uitleg van de asbestdeskundige: Aanwezigheid onderdak kon niet vastgesteld worden: Zolder is afgewerkt/geisoleerd / het is een pannen dak met een dakraam van 40x40 cm. De ruimte hierdoor is te benauwd waardoor het niet mogelijk was een pan op te heffen en te kijken of er al dan niet een asbestverdacht onderdak aanwezig is.

De pannen rondom de veluxen werden vastgeschroefd waardoor deze niet ophefbaar zijn, verwijderen zou destructief onderzoek zijn.

Bij werken kan een stelling geplaatst worden om veilig te inspecteren.

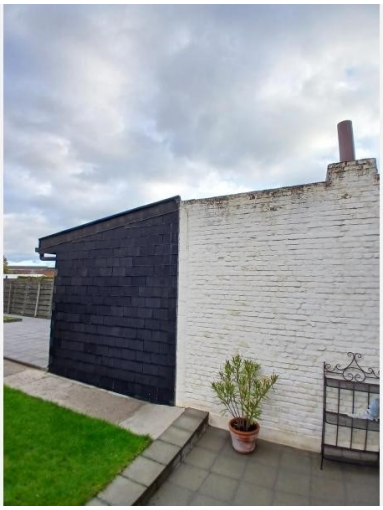
Fiche 6: Leien gevel buur

Informatie over een materiaal van een andere eigenaar

Er zijn vezelcement leien aanwezig tegen de niet-gemene muur met de buur. De leien behoren niet tot het inspectiegebied van dit asbestattest, maar er bestaat een redelijk vermoeden dat de leien asbesthoudend kunnen zijn. Indien er (stukken van) leien loskomen dienen deze beschouwd te worden als afvalmateriaal.

Hemelwater dat afspoelt van asbestcement daken of gevels kan asbestdeeltjes bevatten. Gebruik het water enkel voor gesloten circuits (bv. spoelen toiletten). Reinig na het vervangen van het dak of de gevel de dakgoten en regenwaterput of -ton om asbesthoudend sediment of slib te verwijderen.

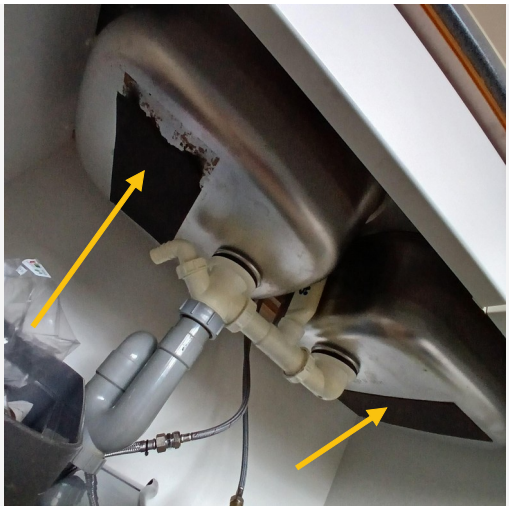
Fiche 7: Antidreunplaatjes spoelbak keuken

Geen asbest

#	Type	Referentie	Resultaat
7.1	Puntmonster	2	Geen asbest

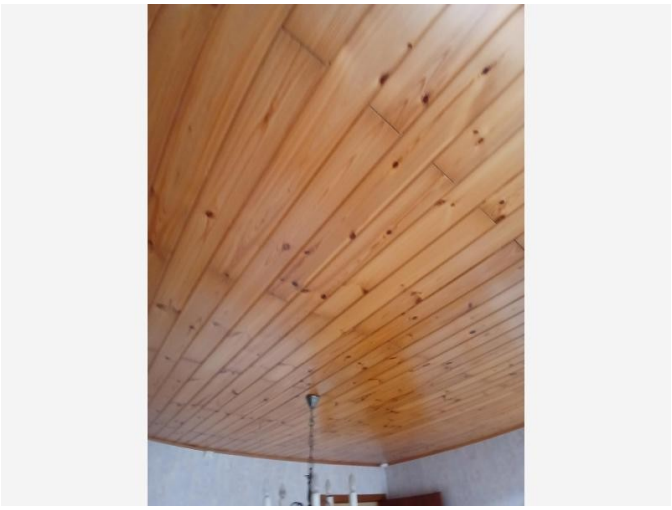
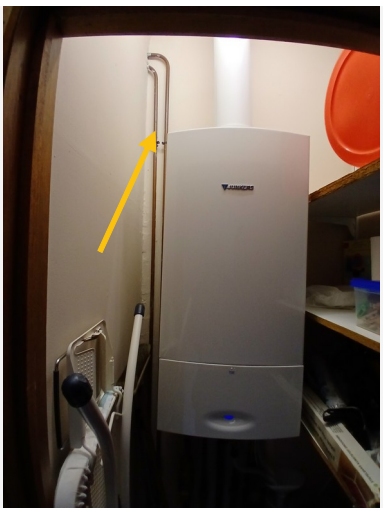
Beschrijving	Notitie	Terug te vinden op plannen
Fiche 16: Geen lift aanwezig	Er is geen lift aanwezig op het inspectiegebied.	-
Fiche 17: Muren en plafonds	Geen enkele muur of plafond bevat pleisterwerk op het gelijkvloers en het 2de verdiep. Het eerste verdiep bevat valse plafonds en 1 valse wand. De overige muren zijn bepleisterd.	Plan 1.1: Gelijkvloers vooraan Plan 1.2: Gelijkvloers achteraan Plan 1.3: Verdiep 1 Plan 1.4: Verdiep 2
Fiche 18: Geen leidingisolatie aanwezig	Er is geen leidingisolatie aanwezig.	-
