Asbestinventarisattest

Rink 7, 1600 Sint-Pieters-Leeuw

Attestnummer : **20261030-000349.000**
Uitgegeven op : **30.10.2026**
Geldig tot : **30.10.2031**

Niet-asbestveilig

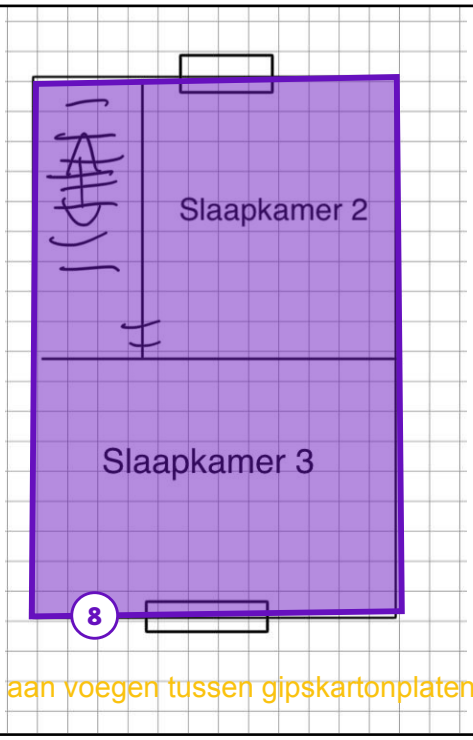
Plan 1.9: 2de verdieping

alle afsmeerlagen aan voegen tussen gipskartonplaten niet waarneembaar

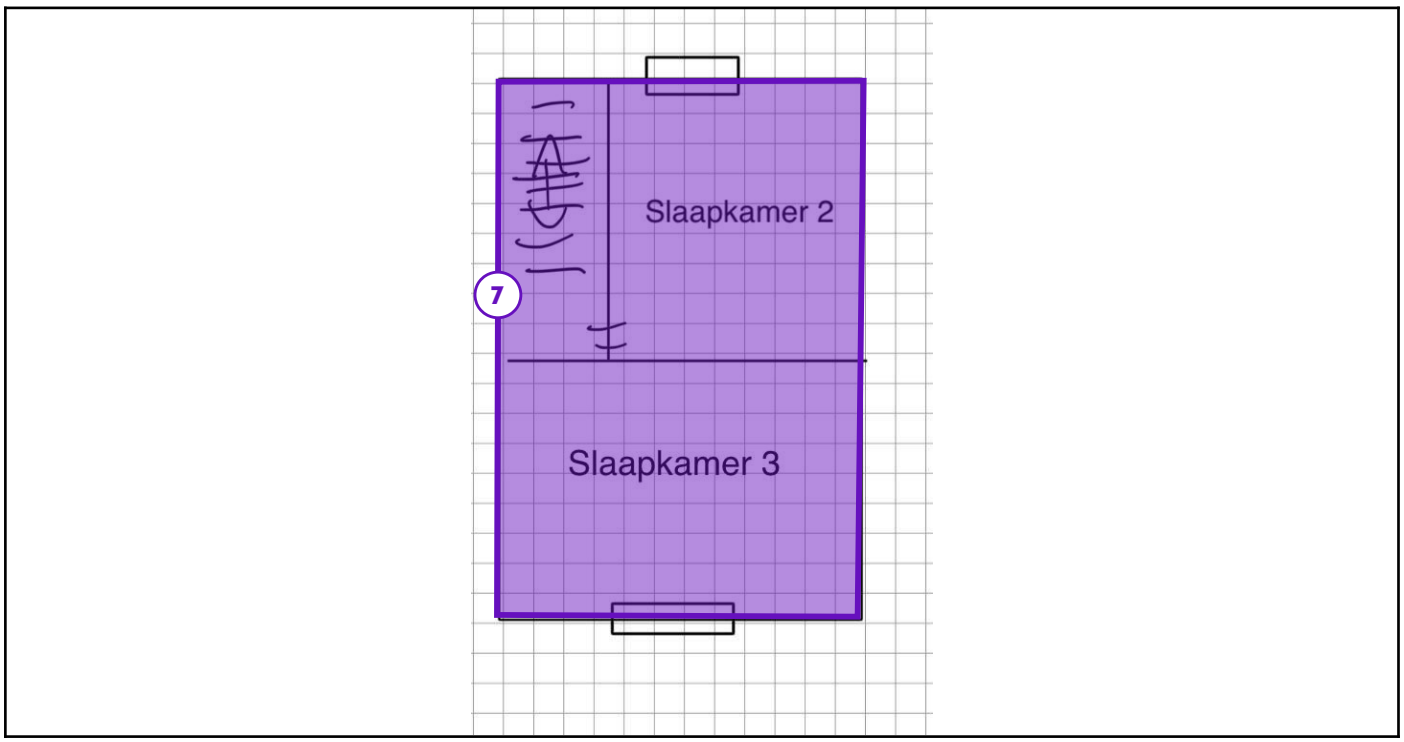
Plan 1.10: 2de verdieping

Beschrijving	Type	Actie
8. Plafondafwerking in gipskarton	Advies	-
9. Afsmeerlagen aan voegen tussen gipskartonplaten	Advies	-

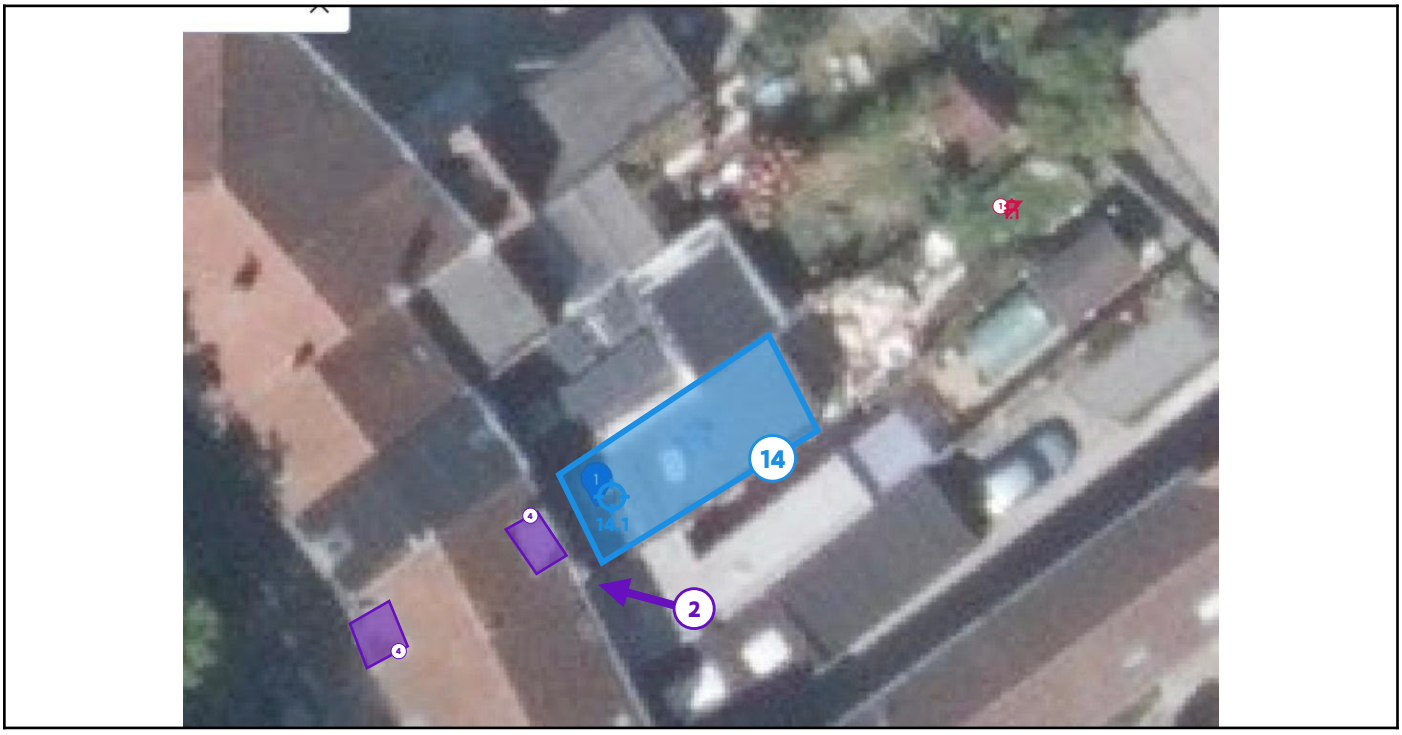
Plan 1.15: Dak

Beschrijving	Type	Actie
1. afvalstoffen leien- cat gebondenheid beoordeling mogelijk	Asbestmateriaal	Dringend verwijderen
1.1 Code: M03	Puntmonster	-
2. Binnenzijde en bovenzijde van de schouw	Beperking	-
4. platte daken dakkapellen	Beperking	-
14. Dakbedekking - Roofing	Geen asbest	-
14.1 Code: M02	Puntmonster	-

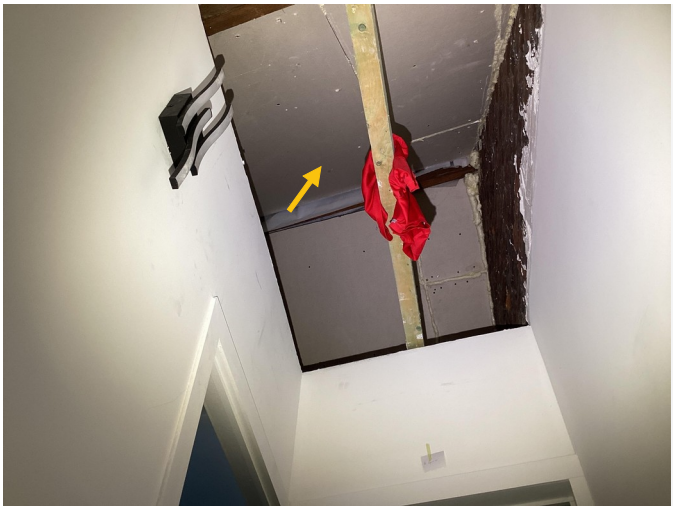
Fiche 5: Onderdak

Tijdelijke beperking

Reden: Het te onderzoeken materiaal situeert zich hoger dan 3,50 m te rekenen vanaf een veilige ondergrond

Uitleg van de asbestdeskundige: Aangezien het onderdak niet zichtbaar is langs de binnenkant van het dak wegens dat dit afgewerkt is, en vanuit de zolder(raam) niet vaststelbaar is welk onderdak er aanwezig is en er ook de beperking is van de hoogte wordt hier een beperkingsfiche van middellange termijn opgemaakt.

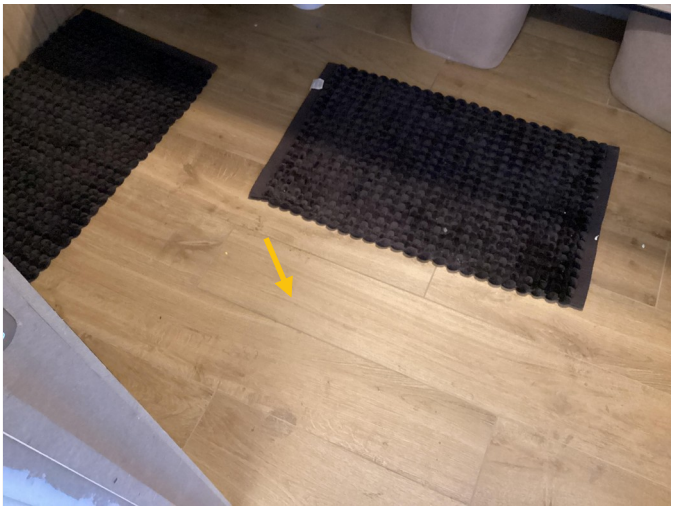
Fiche 12: Tegellijm onder vloertegels

Informatie over een materiaal dat de asbestdeskundige niet kan waarnemen of vaststellen

Op moment van de inspectie kon niet worden nagegaan of de tegellijm onder de vloertegels of achter de plinttegels asbestverdacht is. Bij renovatie of verwijdering van de tegels dient het materiaal te worden geanalyseerd voor de werken van start gaan.
