ACEG vzw
Erkend keuringsorganisme

Keuringsverslag van een elektrische laagspanning- en zeer lage spanningsinstallatie

Plaats van het onderzoek

Straatnaam	Rink
Huisnummer	7
Busnummer	
Postcode	1600
Gemeente	SINT-PIETERS-LEEUW
Land	België

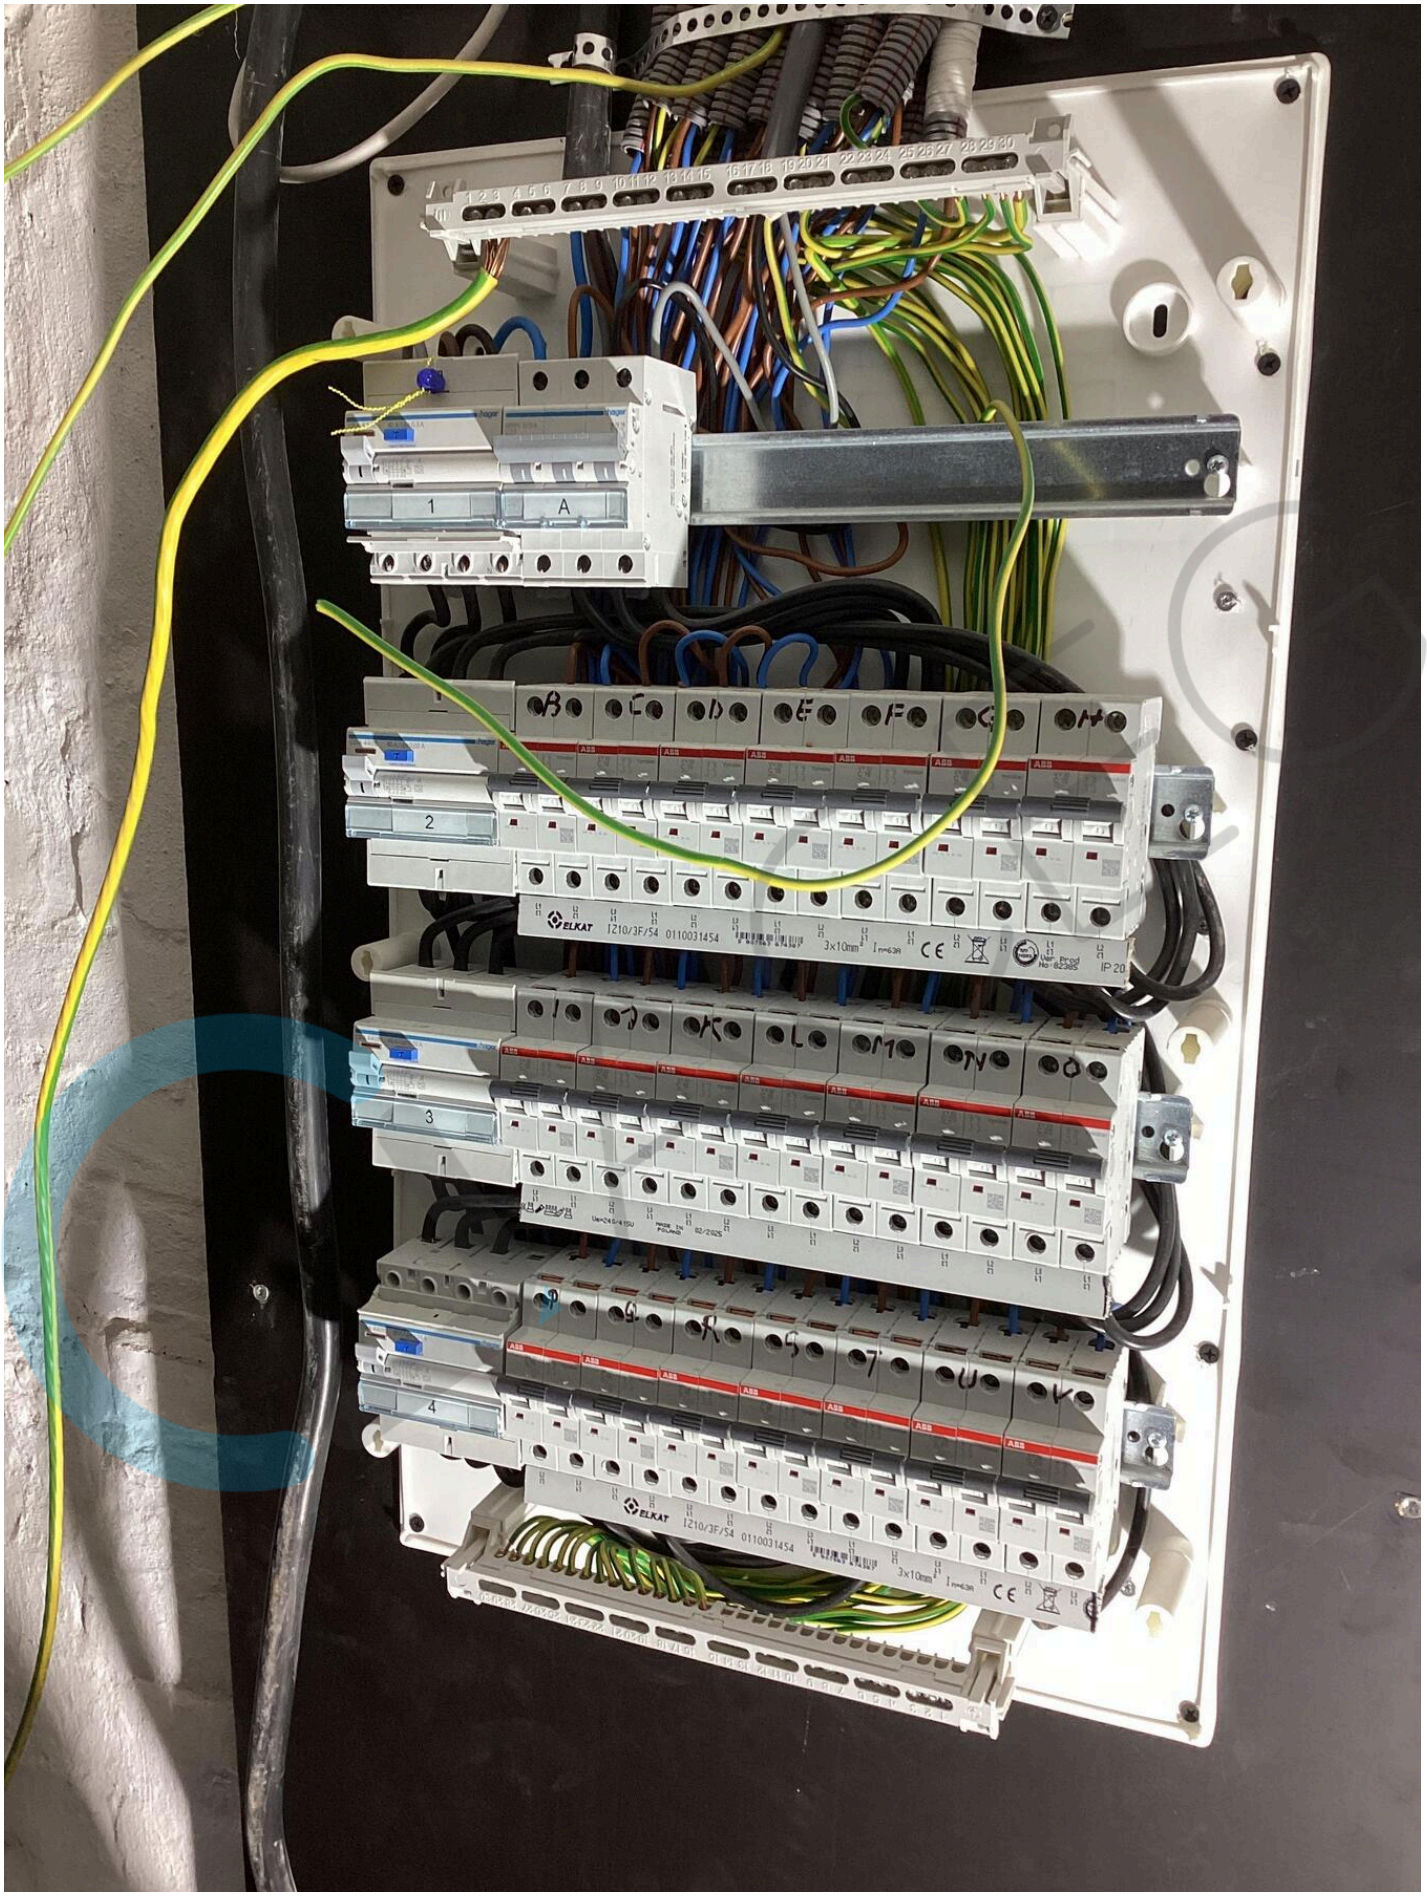
Afbeelding schakel- en verdeelbord:

I5.01 De aanduiding van de stroomkringen en/of apparatuur, aansluitklemmen, enz dient aangebracht of vervolledigd te worden. (Boek 1 Onderafdeling 3.1.3.1. en 3.1.3.3.A. en 5.1.6.1)

I5.06 De deur en/of afschermplaat van het schakelbord dient (terug)geplaatst te worden. Aanraking van onder spanning staande delen mogelijk. (Boek 1 Afdeling 5.1.4. en 5.3.5.1.A. en 4.2.2.3.)

I5.10 De genaakbare, naakte onder spanning staande delen zijn onvoldoende afgeschermd. (Boek 1 Afdeling 5.1.4. en 4.2.2.3.)
