# Asbestinventarisattest

Provinciale Steenweg 125, 2627 Schelle

Attestnummer : **20230809-000337.000**
Uitgegeven op : **09.08.2023**
Geldig tot : **09.08.2033**

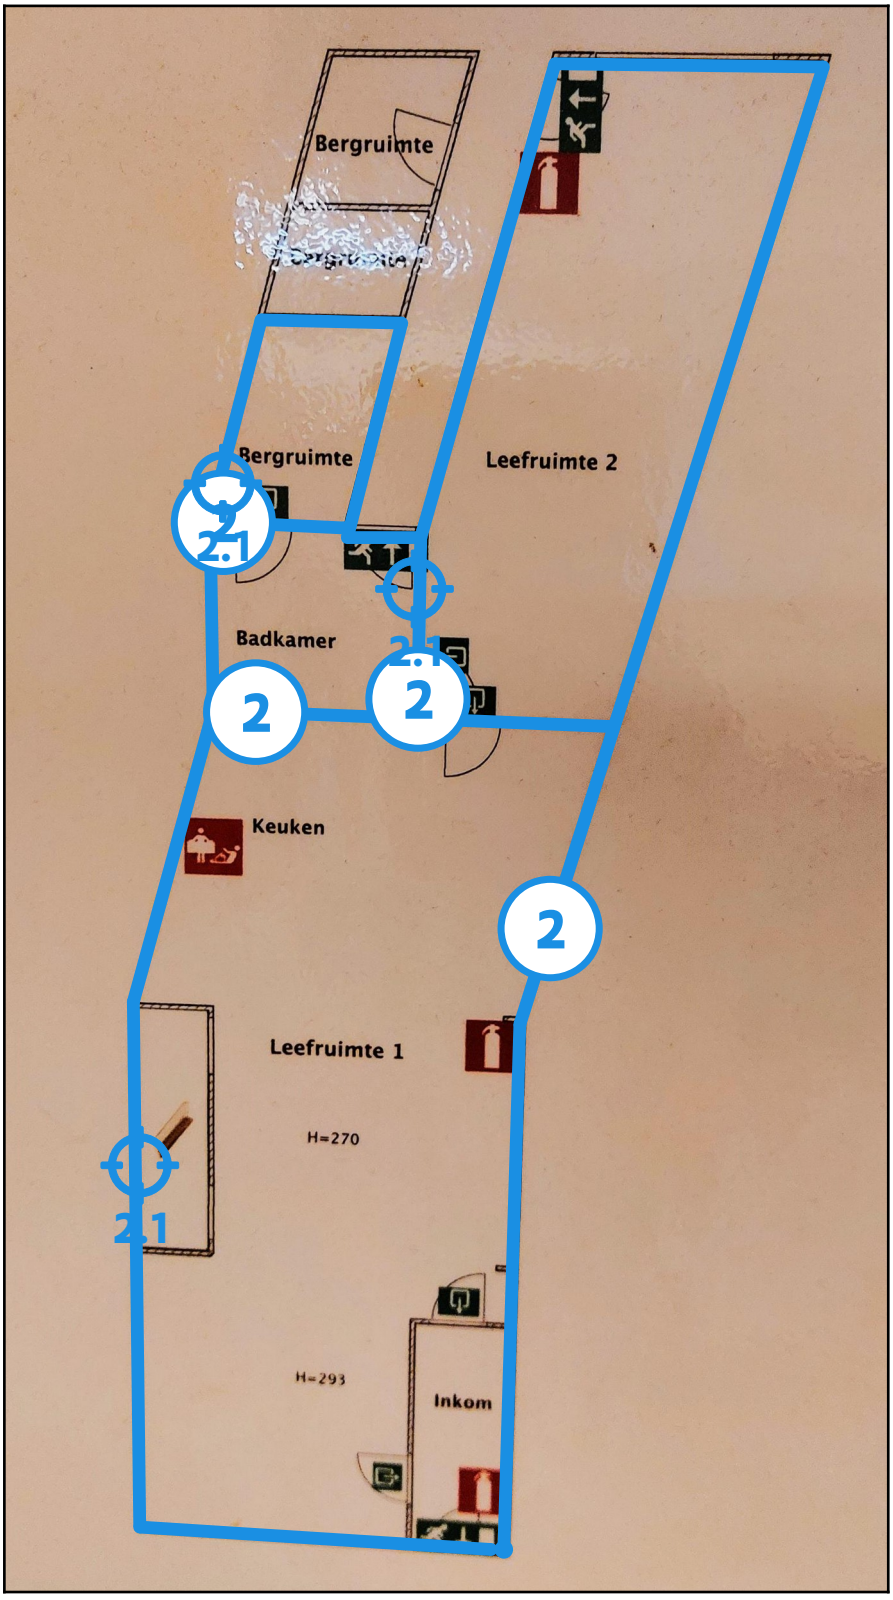
# Plan 1.1: Gelijkvloers

| 2. Pleisterwerk wanden | Geen asbest | - |
| 2.1 Code: MM01 | Mengmonster | - |

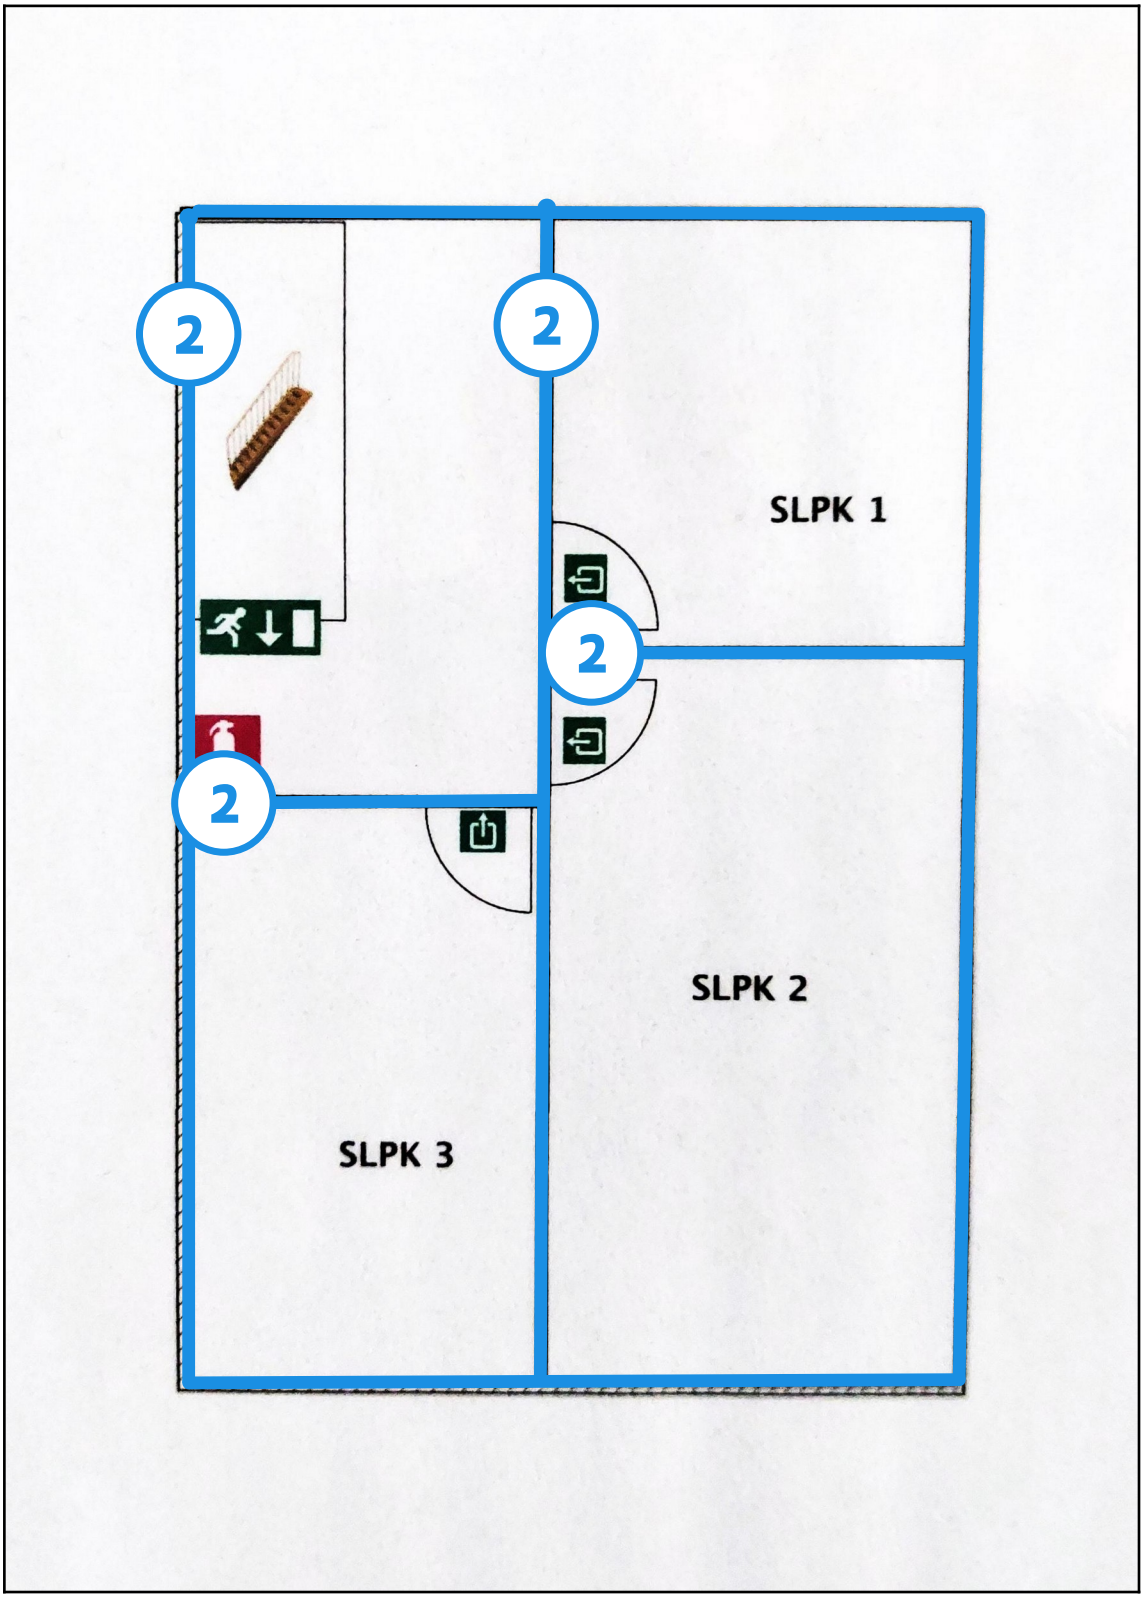
# Plan 1.2: Verdieping 1

| 2. Pleisterwerk wanden | Geen asbest | - |

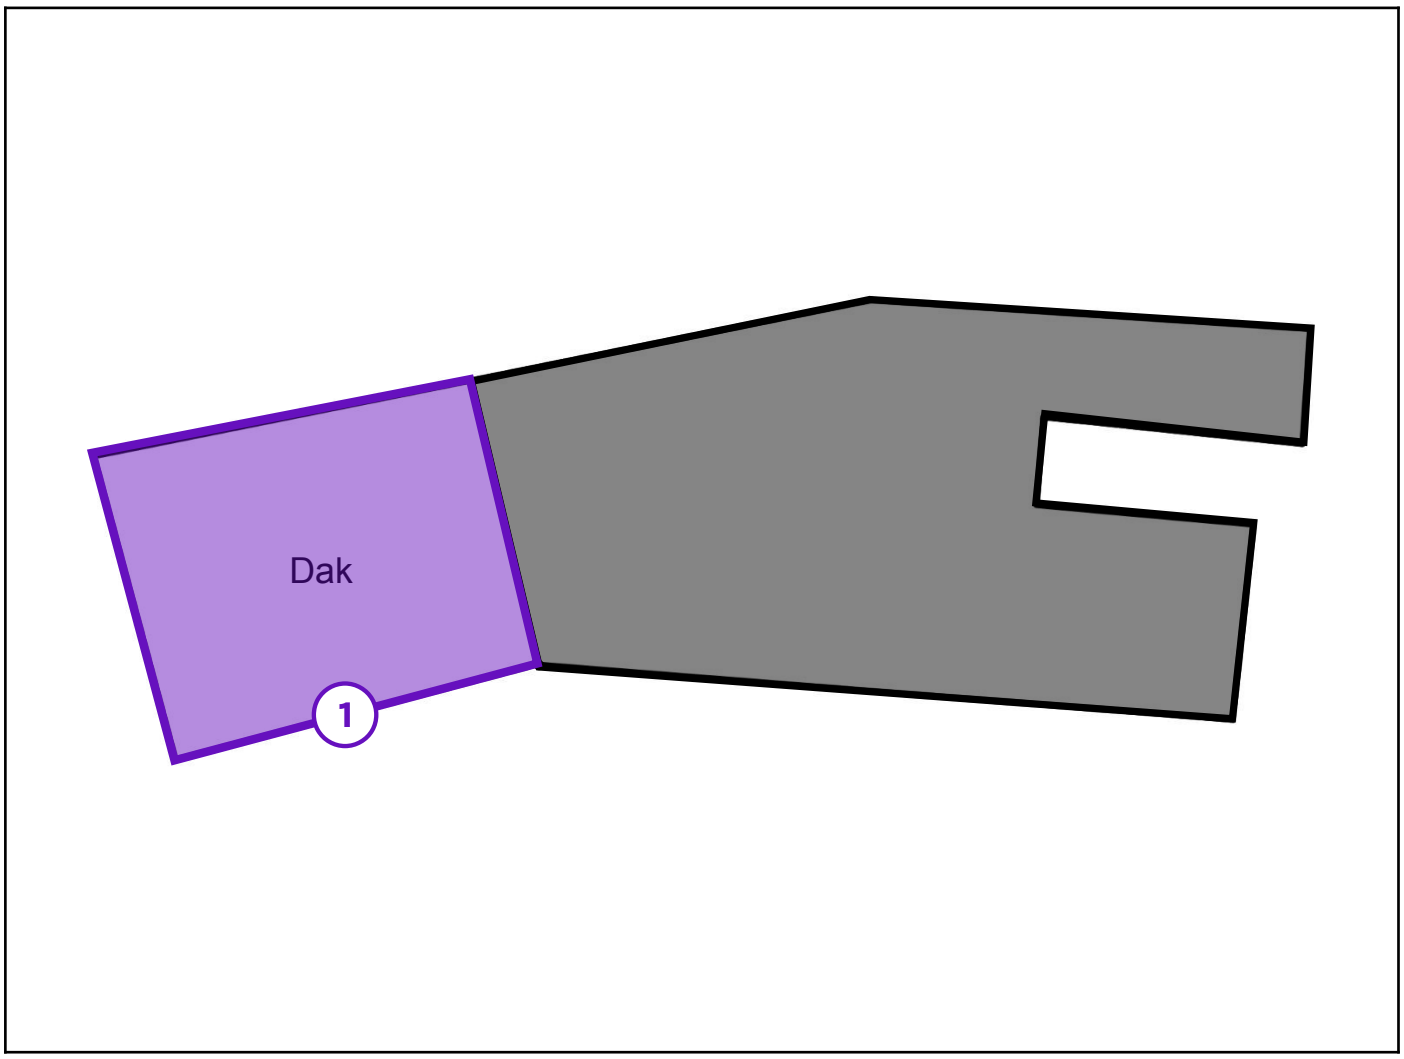
# Plan 1.3: Dak

| Beschrijving | Type | Actie |
|---|---|---|
| 1. Onderdakbekleding | Advies | - |

Er kan eventueel een asbesthoudende onderdakbekleding aanwezig zijn. Bij renovatie verder onderzoek verrichten.
