# Asbestinventarisattest

Izegemseaardeweg 3, 8800 Roeselare

Attestnummer : **20260708-000260.001**
Uitgegeven op : **08.07.2026**
Geldig tot : **08.07.2031**

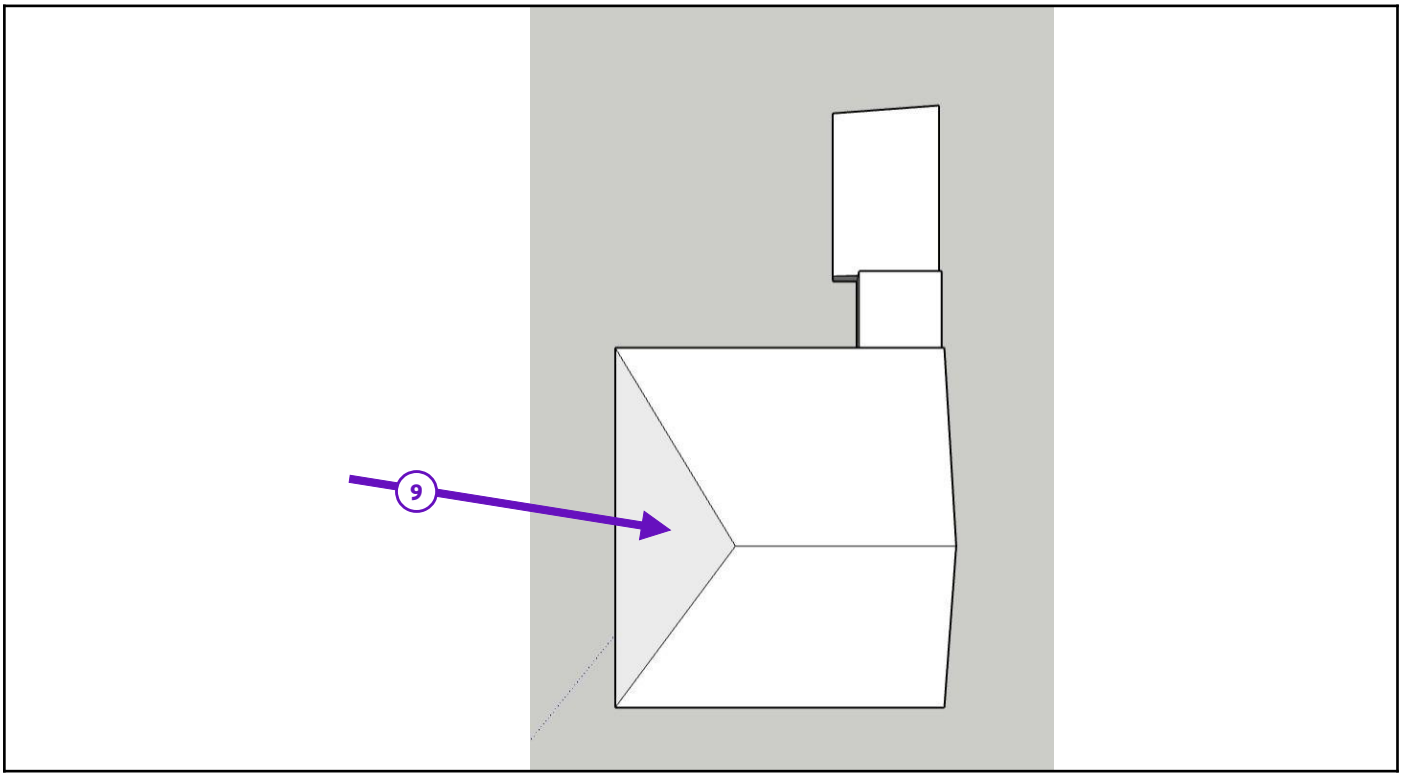
# Plan 1.9: dak

| Beschrijving | Type | Actie |
|---|---|---|
| 2. Menuiserite onderdak | Asbestmateriaal | Zorgvuldig beheren |

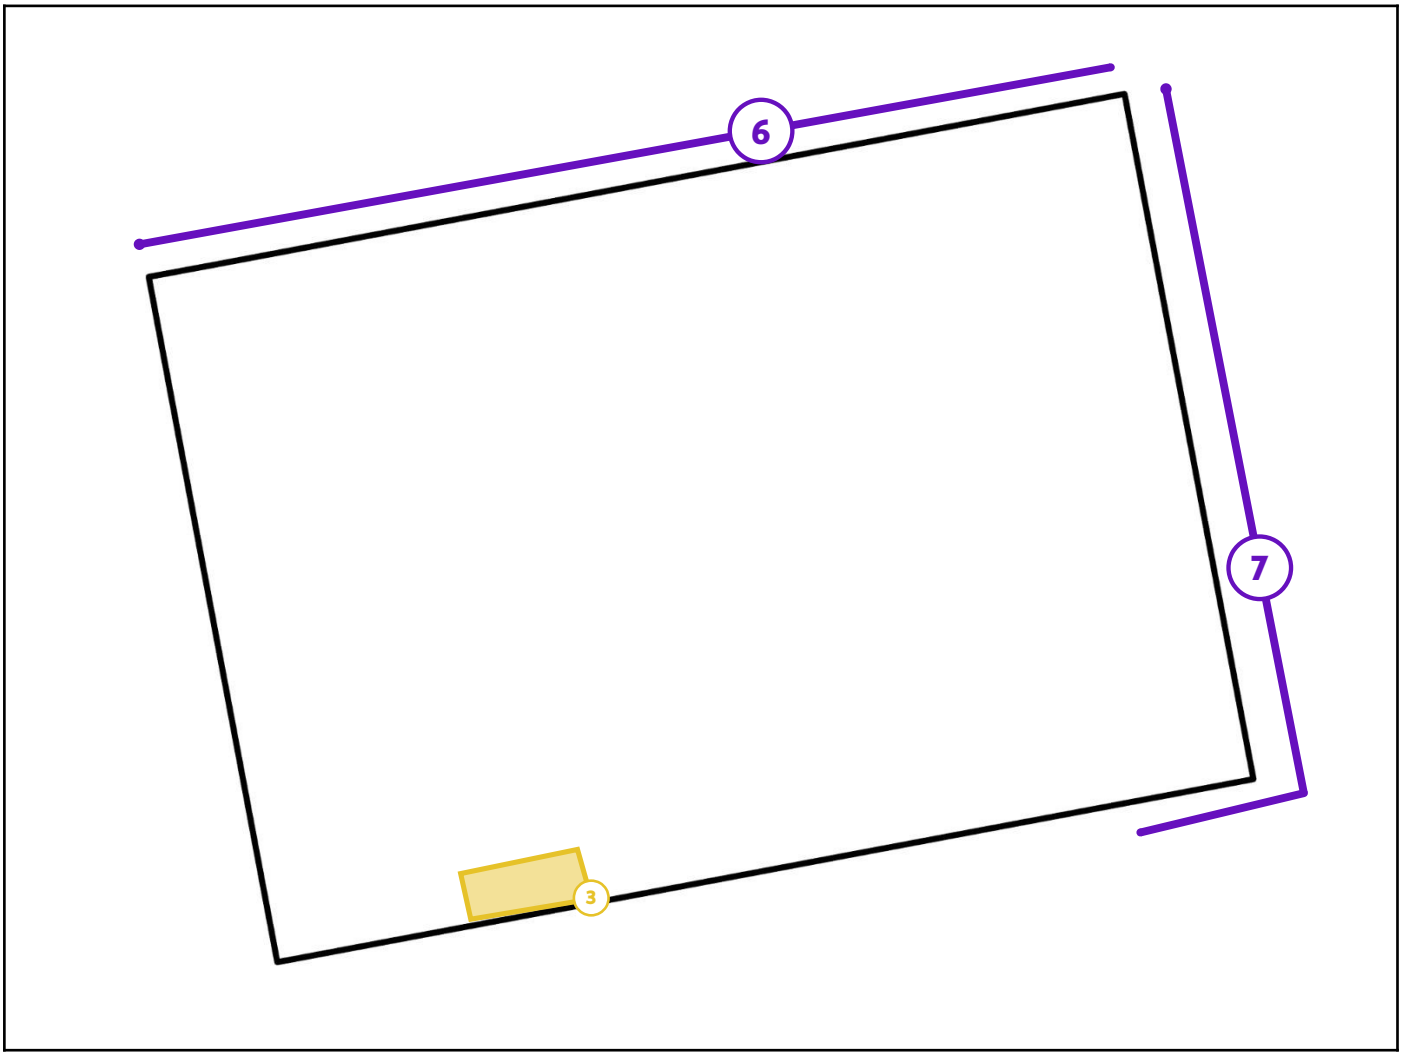
# Plan 2.1: garage plan

| Beschrijving | Type | Actie |
|---|---|---|
| 3. Bakeliet teller | Asbestmateriaal | Zorgvuldig beheren |
| 6. Beperking zijgevel garage | Beperking | - |
| 7. Beperking begroeiing garage | Beperking | - |

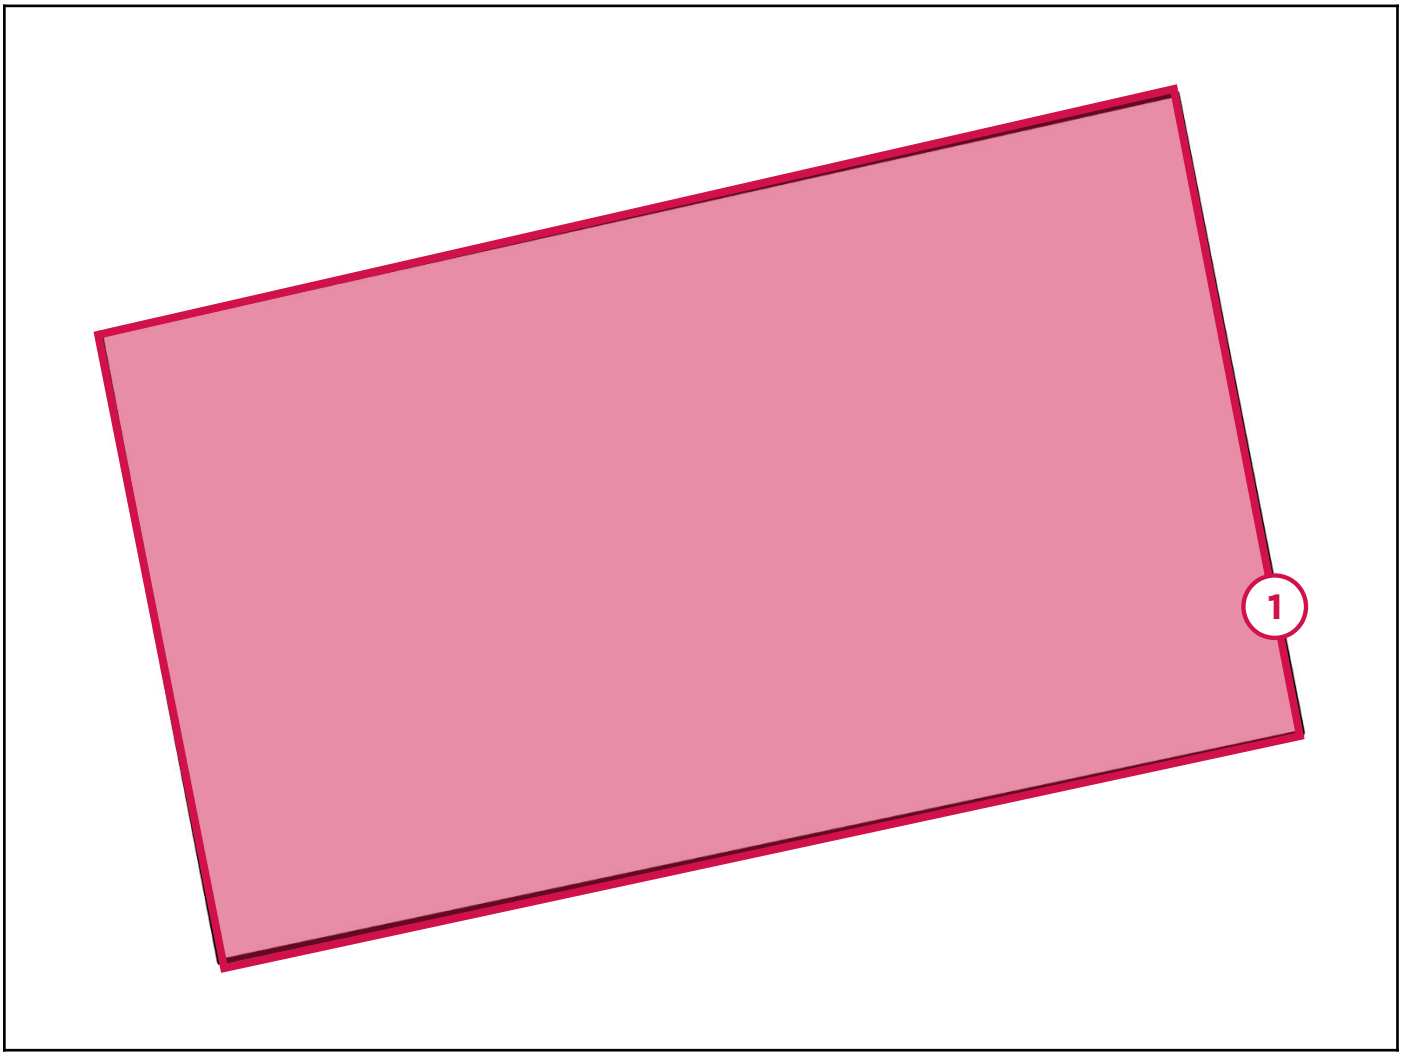
# Plan 3.1: Constructie plan

| Beschrijving | Type | Actie |
|---|---|---|
| 1. Golfplaat tuinhuis | Asbestmateriaal | Dringend verwijderen |

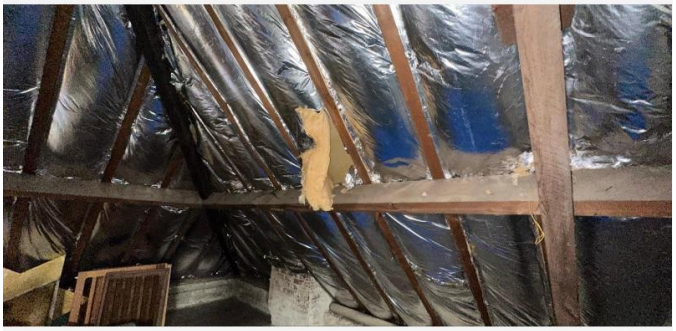
# Fiche 2: Menuiserite onderdak

Asbestmateriaal

Het asbestmateriaal valt onder de mijlpaal van 2040.

| **Eindbeoordeling materiaalrisico** | Laag materiaalrisico en/of verlaagde kans op vezelvrijgave |

| **Afschermingsgraad van het gehele materiaal** | Geheel of deels vrij aan de buitenlucht, maar geen contact met binnenlucht |
| **Toestand van het materiaal** | Licht beschadigd, licht verweerd. Intacte calciumsilicaatplaat of materiaal met categorie 3-gebondenheid |

| **Beschrijving** | Menuiserite onderdak |
| **Asbestmateriaal** | Plaat, paneel, tablet - Type Menuiserite |
| **Eenvoudig bereikbaar** | Nee<br>• Het asbestmateriaal is bedekt (uitgezonderd laag verf, coating, behang, kunststof, textiel) en het wegnemen van het bedekkende materiaal kan niet zonder het bedekkende materiaal te beschadigen. |

- Zorg voor een veilig beheer en verwijder dit asbestmateriaal wanneer het bij werken eenvoudig bereikbaar wordt. Controleer de toestand jaarlijks op wijzigingen.

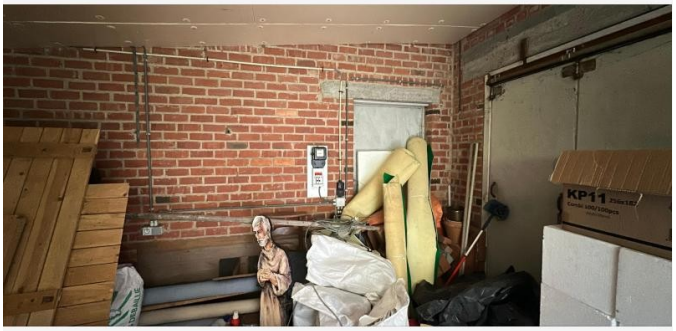
# Fiche 3: Bakeliet teller

Asbestmateriaal

Het asbestmateriaal valt onder de mijlpaal van 2040.

| **Identificatiemethode** | De asbestdeskundige beoordeelt het materiaal als asbestverdacht en dus asbesthoudend, en dit zonder monstername.<br><br>Motivatie: De monstername brengt andere schade aan dan schade die inherent is aan de monstername. |

- Zorg voor een veilig beheer. Vermijd het beschadigen van het asbestmateriaal. Controleer de toestand jaarlijks op wijzigingen.
- Voer bijkomende staalname(s) uit.

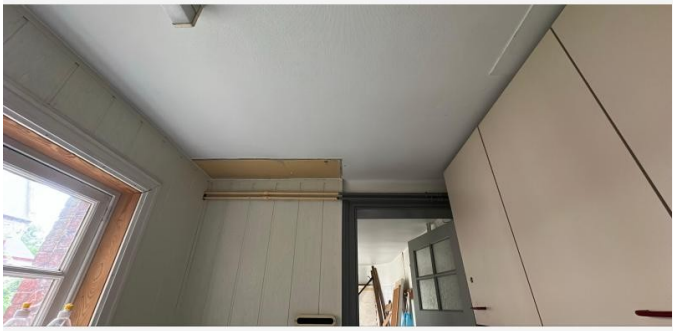
# Fiche 17: Pleisterwerk plafond woning

Geen asbest
