Asbestinventarisattest

Prinses Jos. Charlottestraat 4, 8800 Roeselare

Attestnummer : **20261009-000140.000**
Uitgegeven op : **09.10.2026**
Geldig tot : **09.10.2036**

Asbestveilig (maar niet asbestvrij)

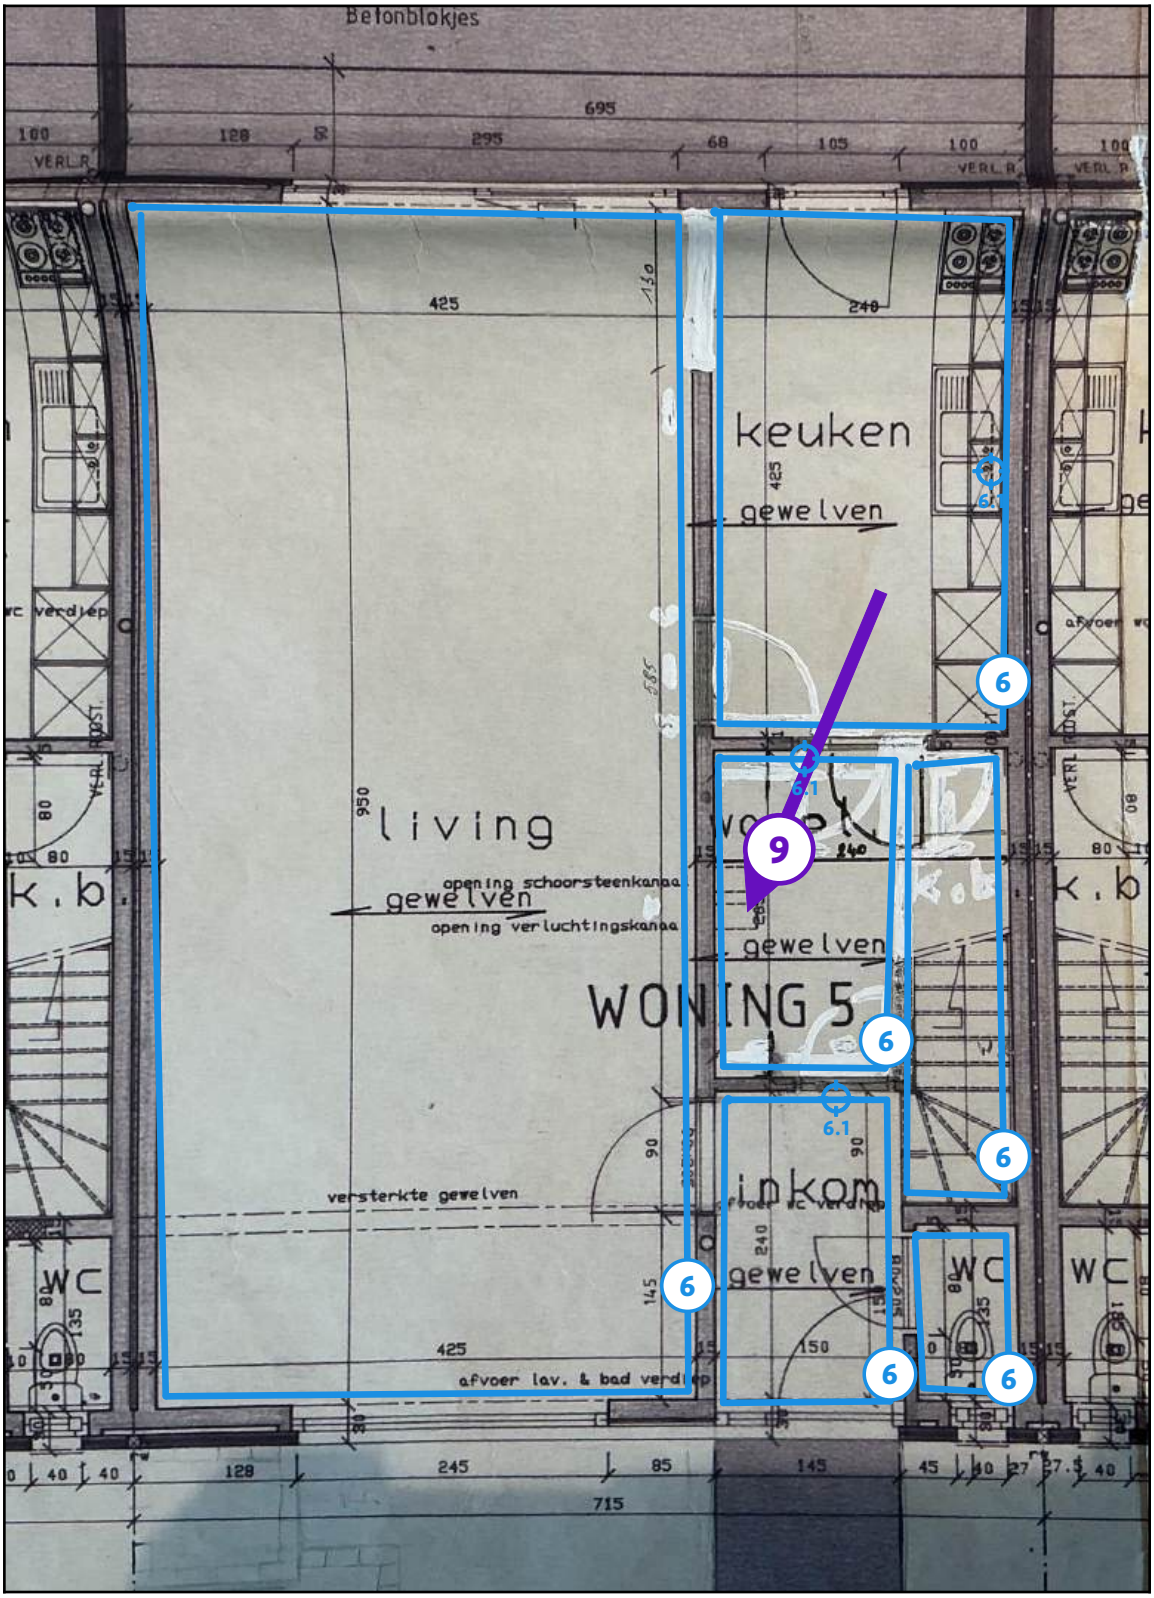
Plan 1.1: Gelijksvloers woning

6. Pleisterwerk muren	Geen asbest	-
6.1 Code: 04 Pleisterwerk muren	Mengmonster	-
9. Stookketel niet verdacht	Overige ruimte of materiaal	-

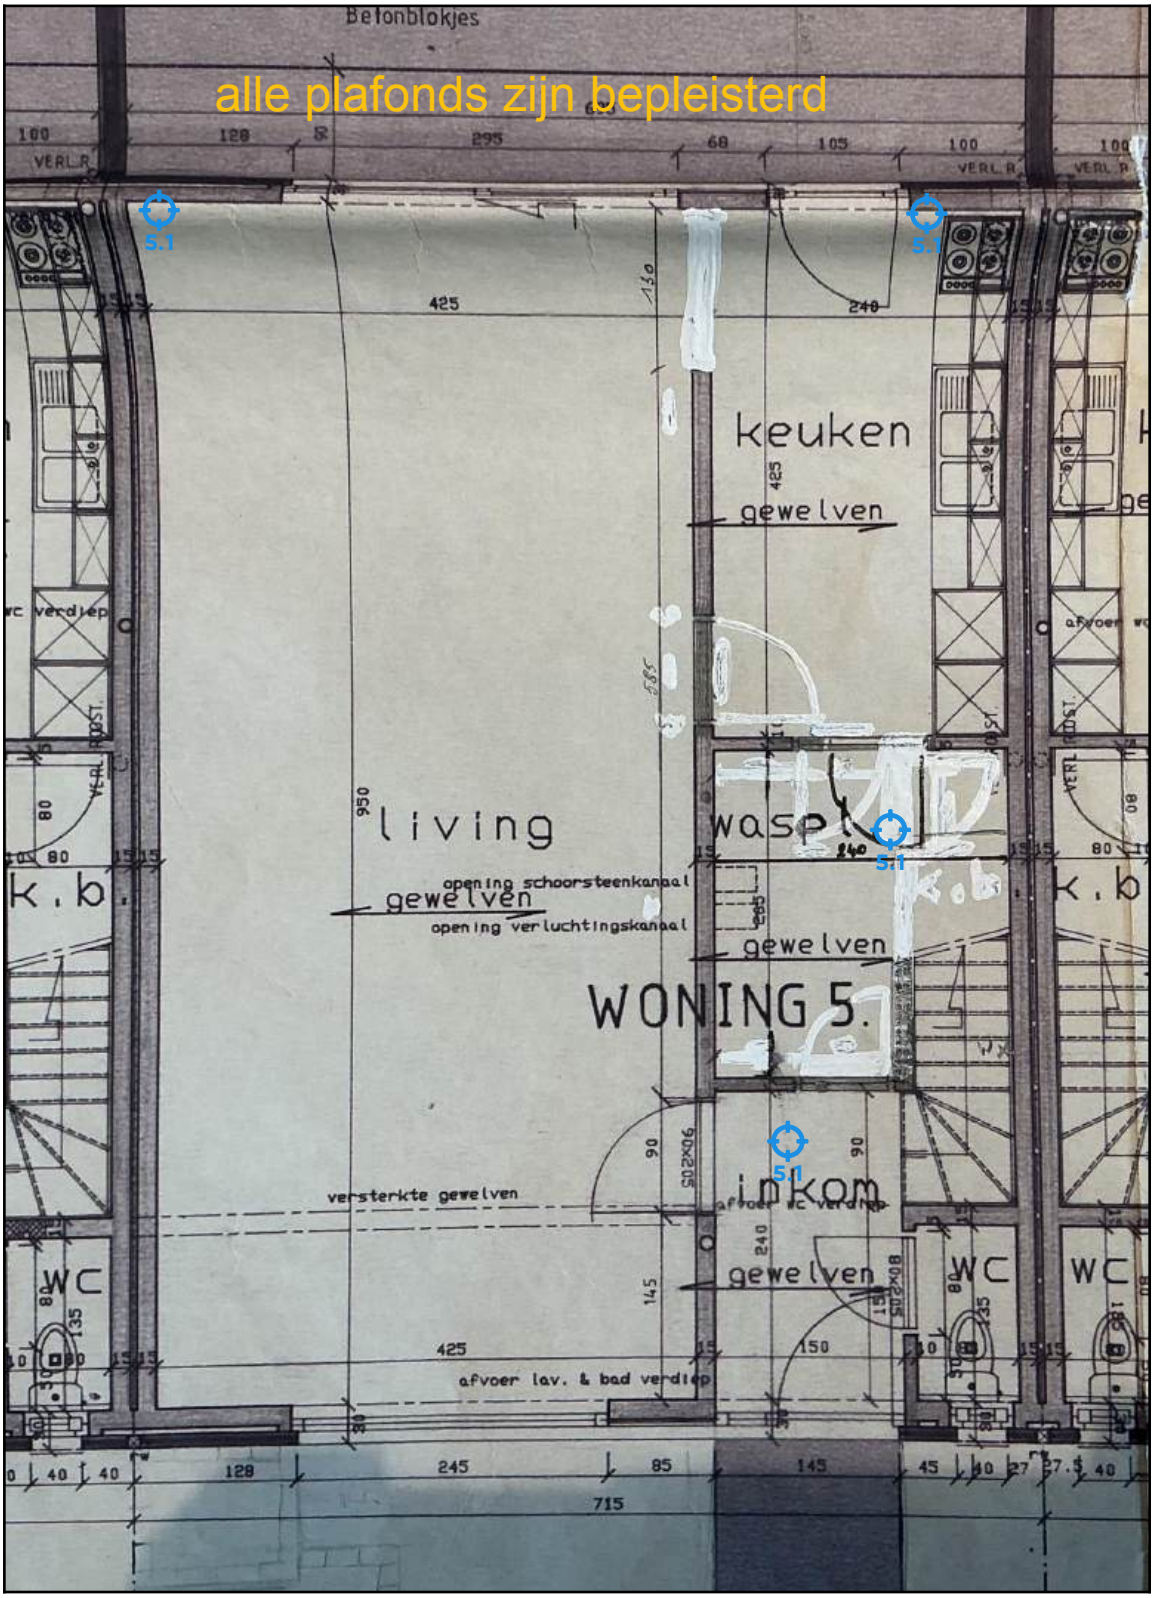
Plan 1.2: Gelijksvloers woning kopie

5. Pleisterwerk plafond	Geen asbest	-
5.1 Code: 05 pleisterwerk plafond	Mengmonster	-

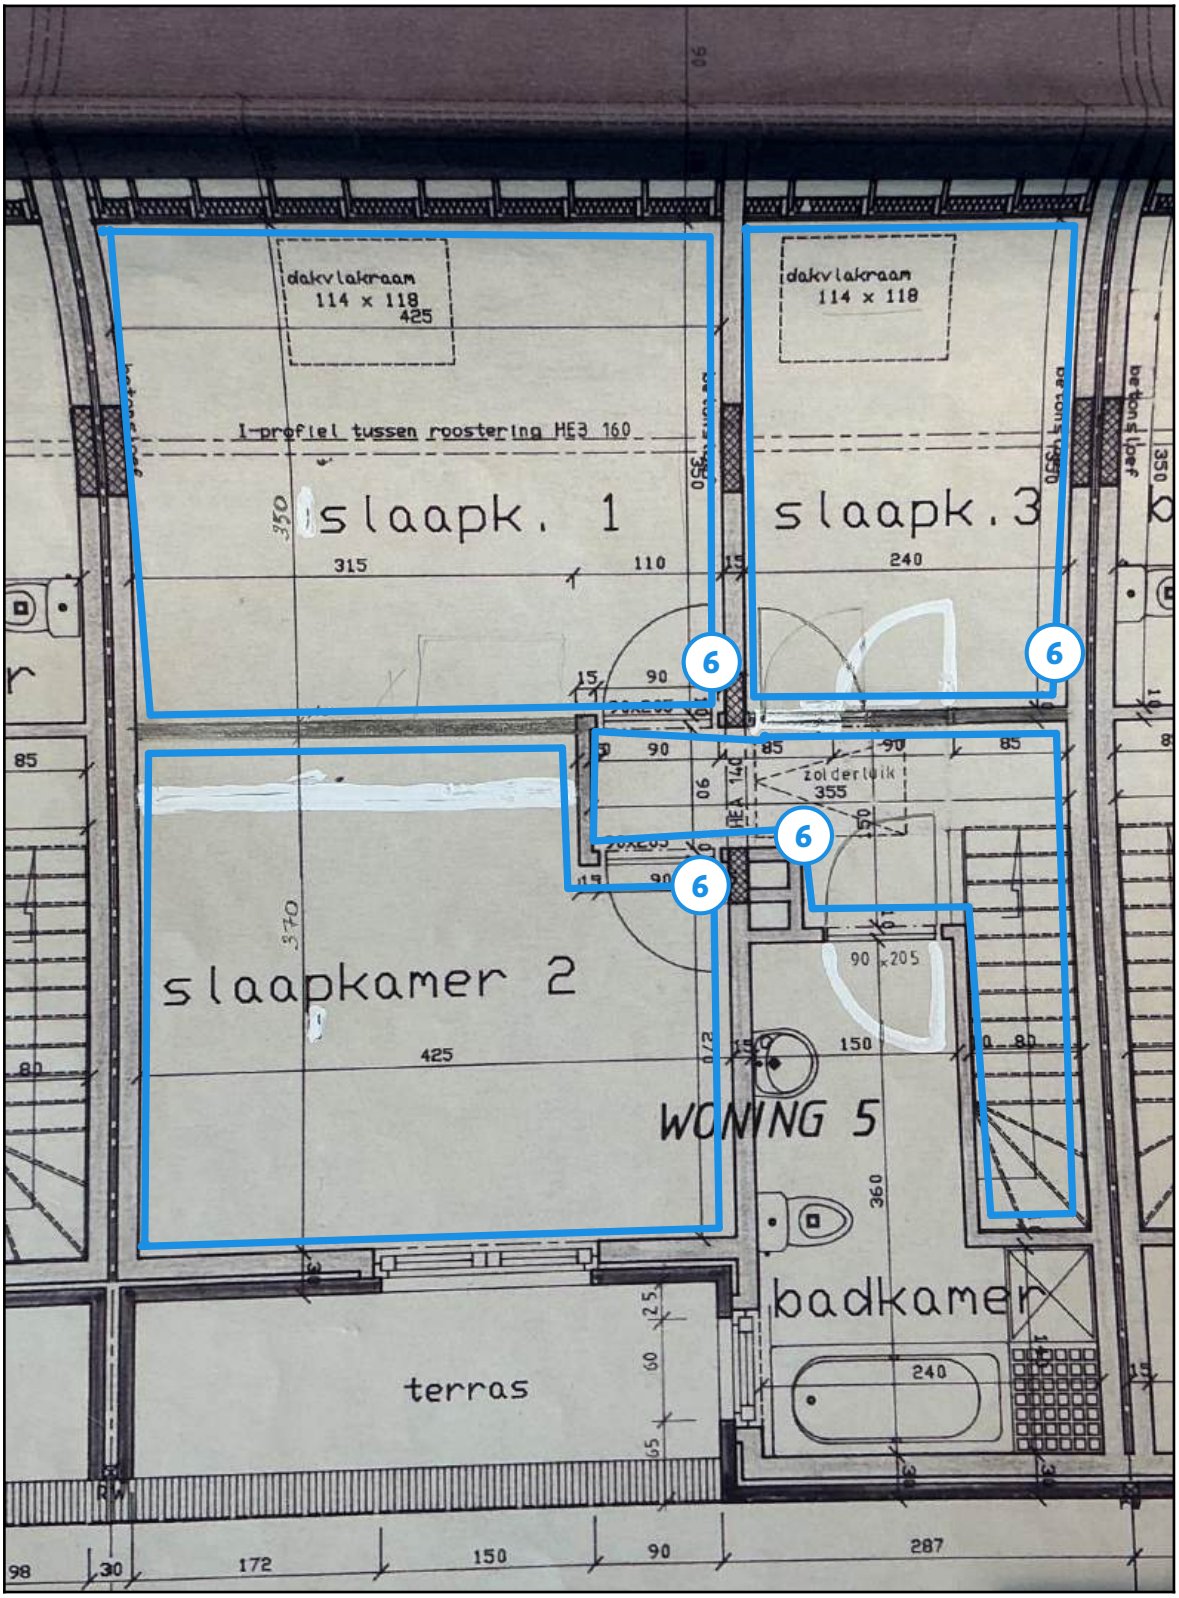
Plan 1.3: 1ste verdiep woning kopie

6. Pleisterwerk muren	Geen asbest	-

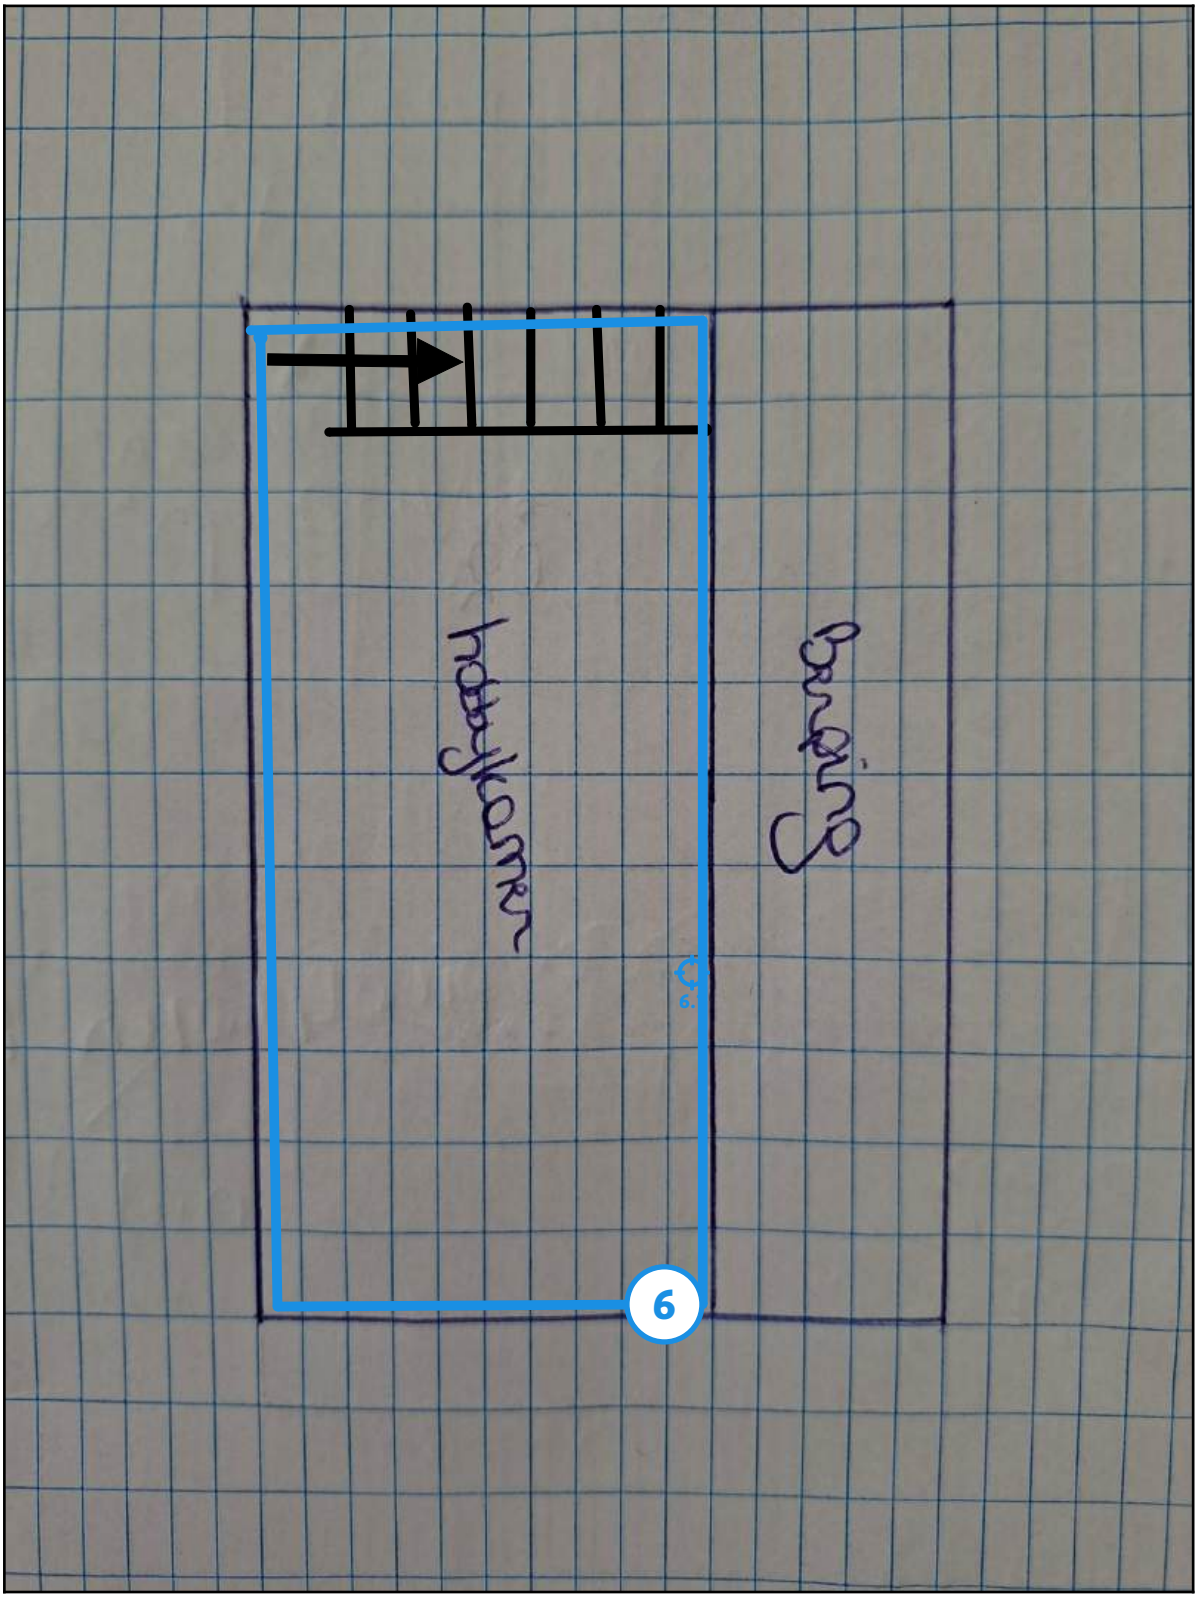
Plan 1.4: Zolder

6. Pleisterwerk muren	Geen asbest	-
6.1 Code: 04 Pleisterwerk muren	Mengmonster	-

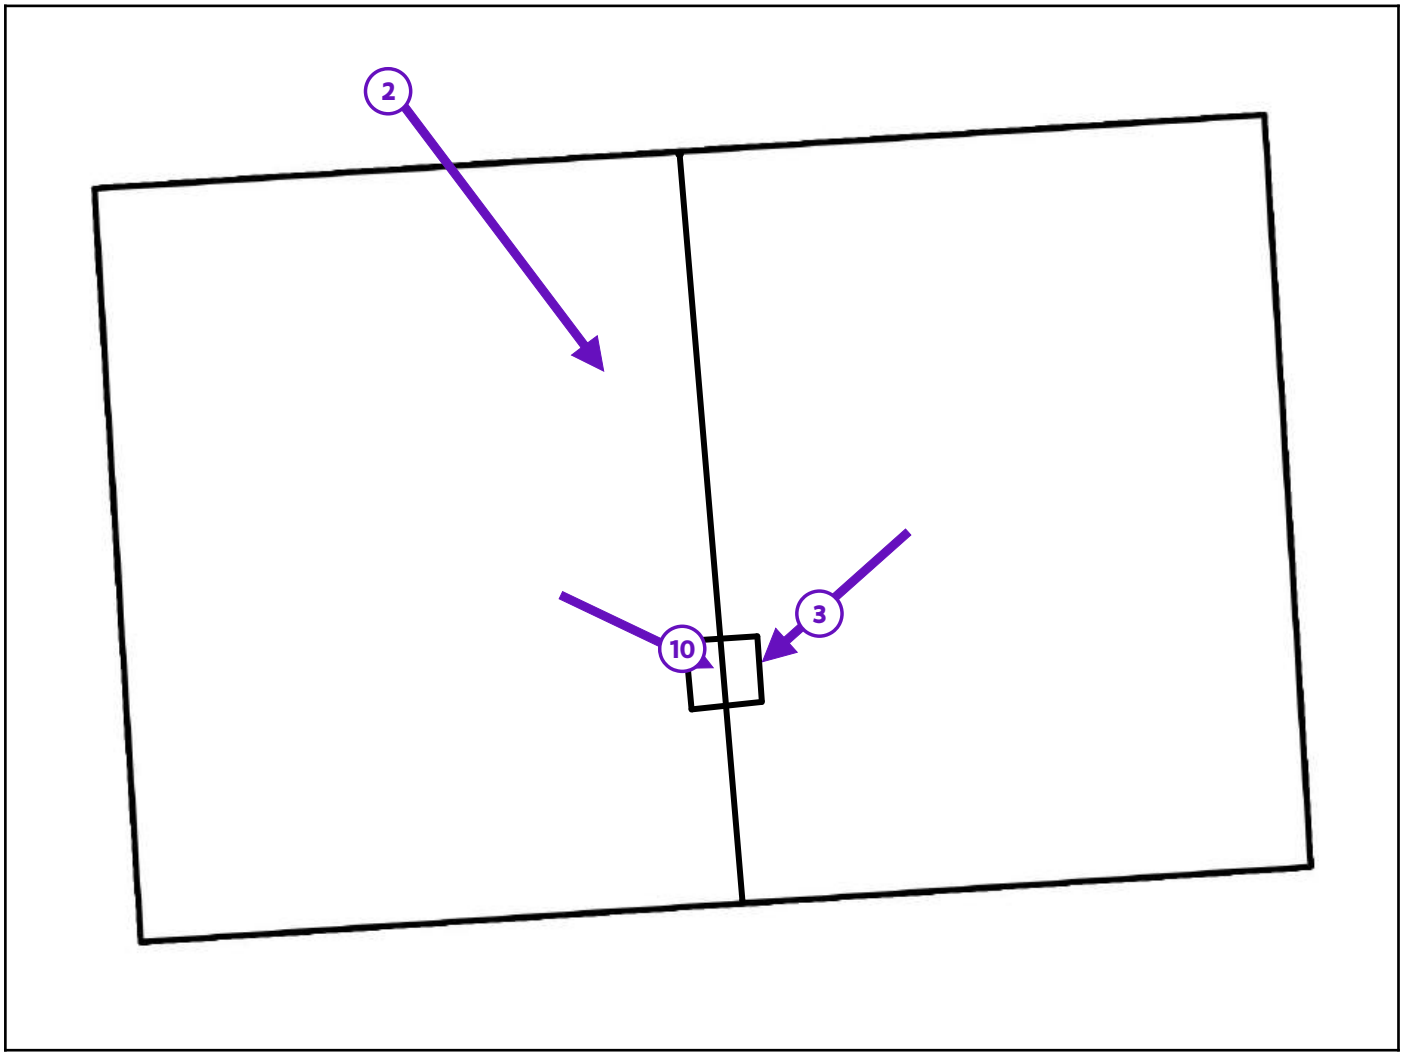
Plan 1.6: Dak woning kopie

Beschrijving	Type	Actie
2. Hoofddak woning	Beperking	-
3. Schoorsteen woning	Beperking	-
10. Rookgasafvoer niet verdacht	Overige ruimte of materiaal	-

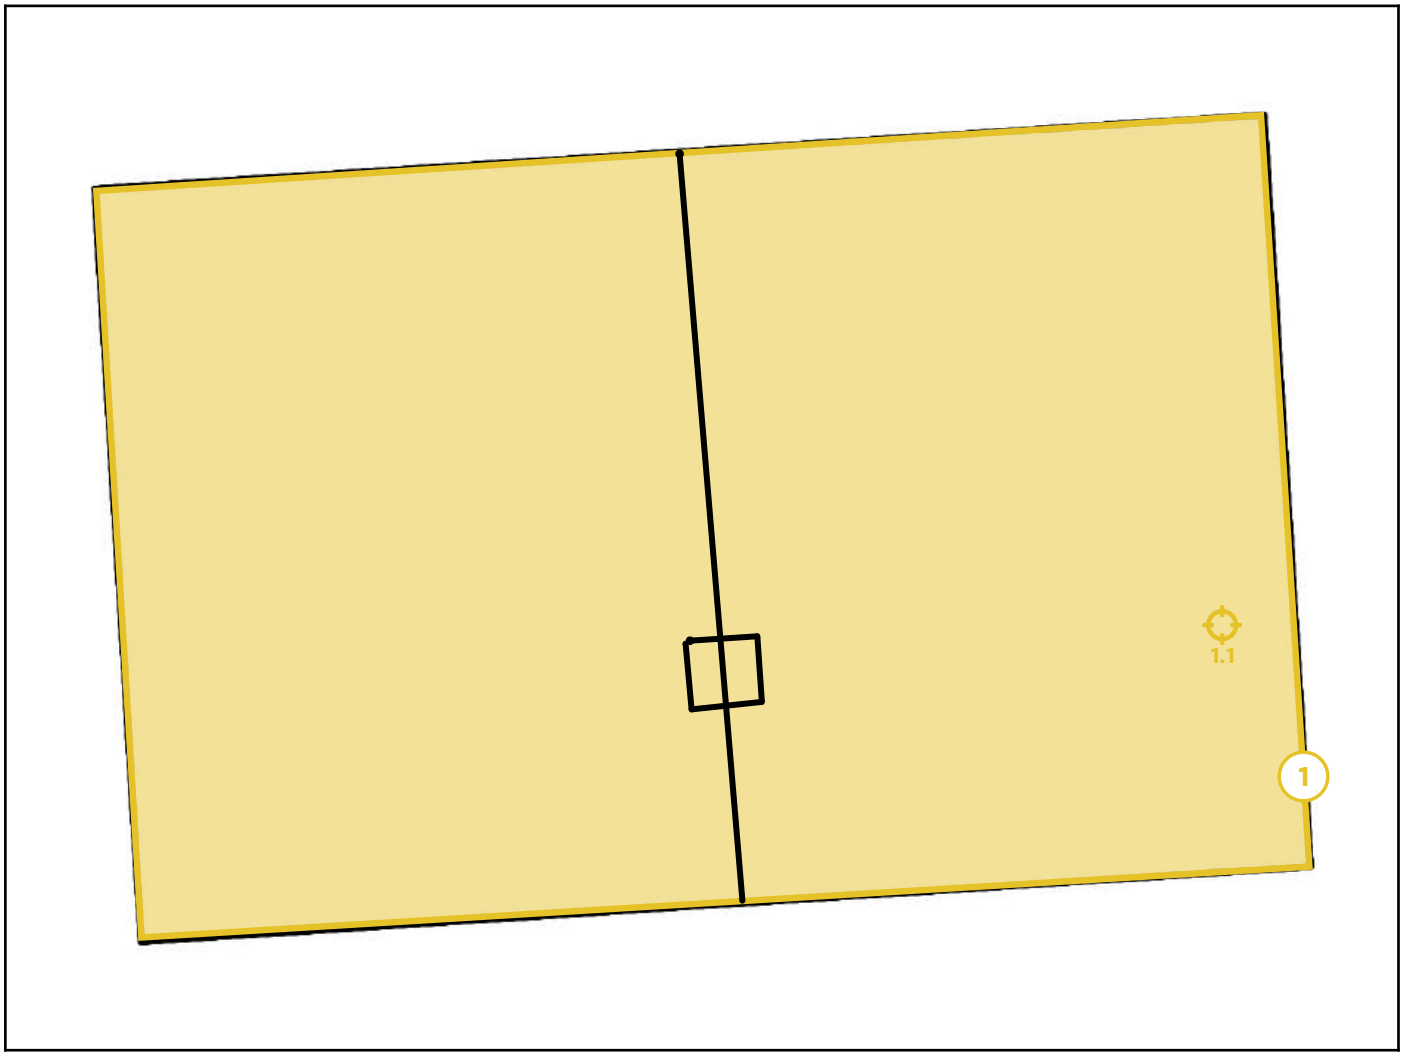
Plan 1.7: Dak woning kopie

Beschrijving	Type	Actie
1. Onderdak woning	Asbestmateriaal	Zorgvuldig beheren
1.1 Code: 02 Menuiserite platen onderddak woning	Puntmonster	-

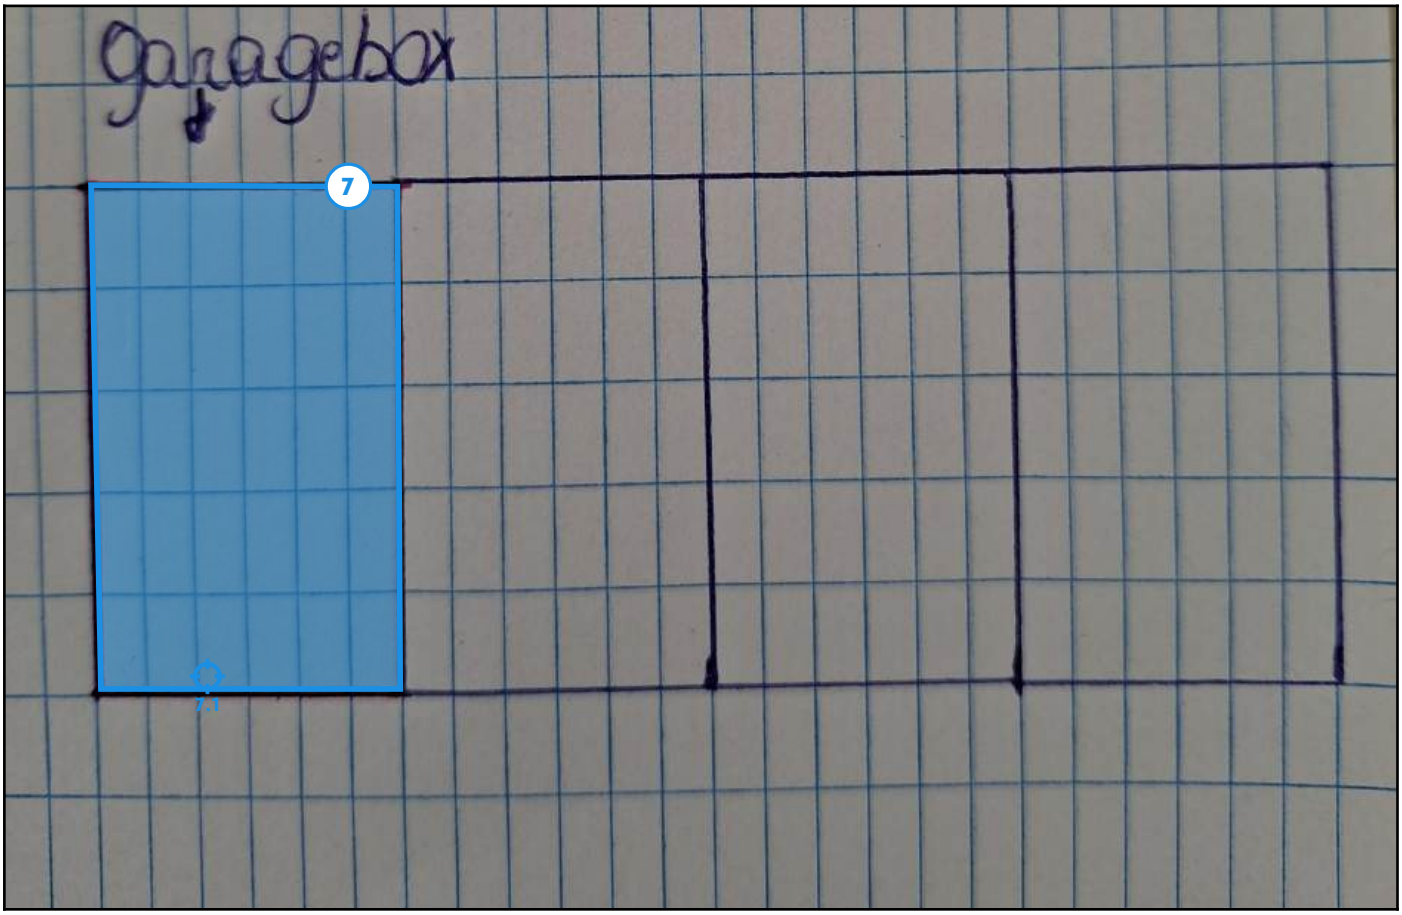
Plan 2.1: Dak garage

Beschrijving	Type	Actie
7. Dak garage roofing	Geen asbest	-
7.1 Code: 01 Roofing dak garagox	Puntmonster	-

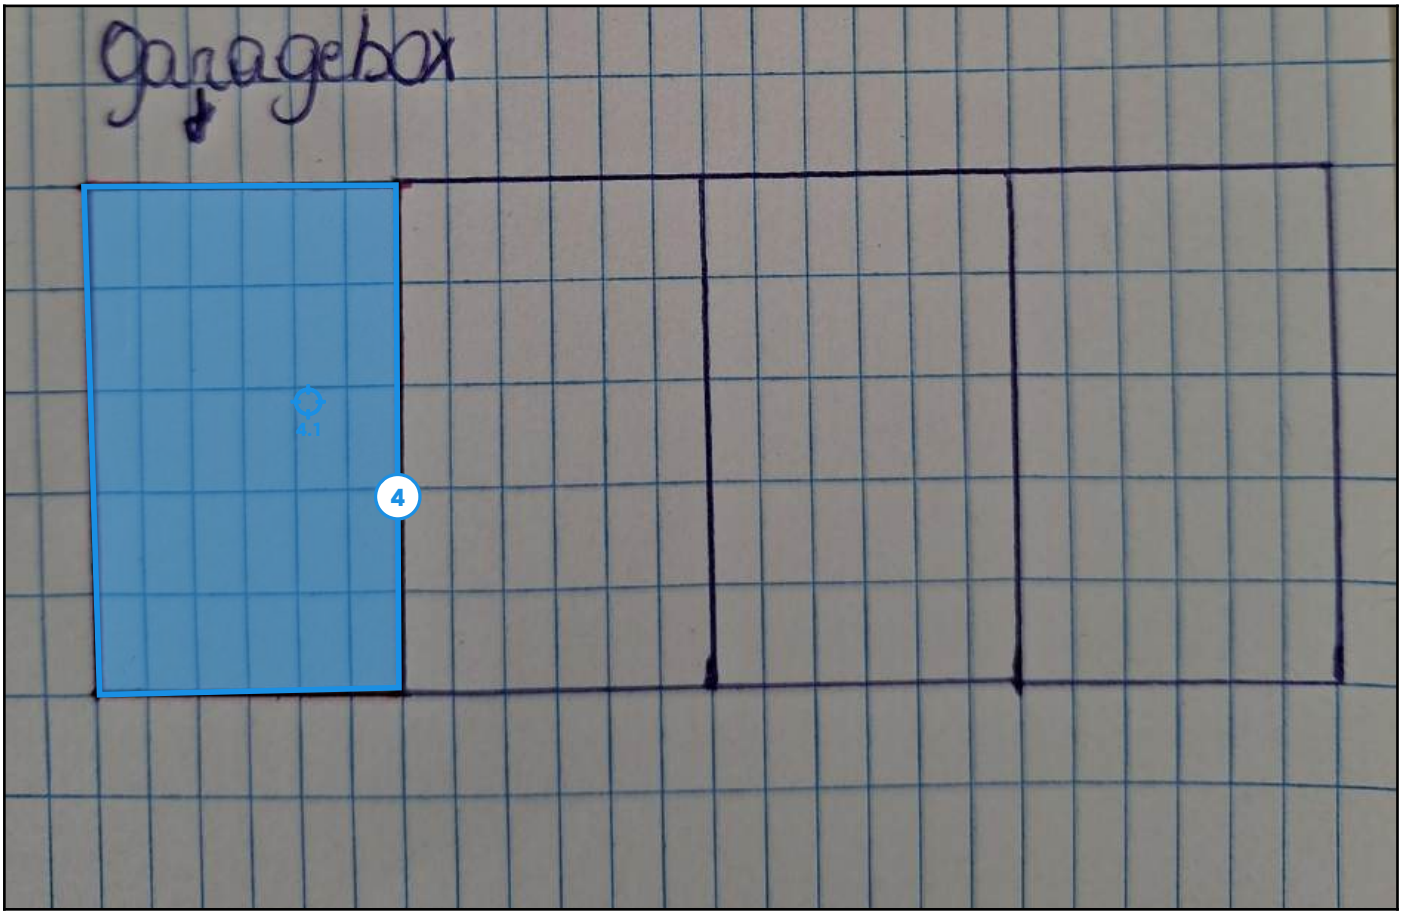
Plan 2.2: Dak garage

Beschrijving	Type	Actie
4. Onderdak garage Picalplaten	Geen asbest	-
4.1 Code: 03 Onderdak garage picalplaten	Puntmonster	-

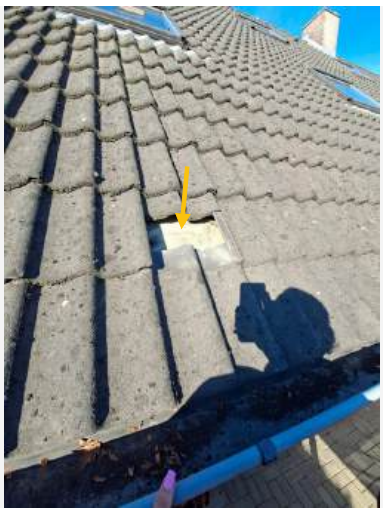
Fiche 1: Onderdak woning

Asbestmateriaal

Eindbeoordeling materiaalrisico	Laag materiaalrisico en/of verlaagde kans op vezelvrijgave

Gebondenheid	Categorie 1: hechtgebonden in oorsprong
Asbestsoort (vezeltype)	Alleen chrysotiel aanwezig
Asbestconcentratie	Laag (< 50%)
Afschermingsgraad van het gehele materiaal	Geheel of deels vrij aan de binnenlucht, maar geen contact met binnenluchtstromen
Toestand van het materiaal	Licht beschadigd, licht verweerd. Intacte calciumsilicaatplaat of materiaal met categorie 3-gebondenheid

#	Type	Referentie	Resultaat
1.1	Puntmonster	02 Menuiserite platen onderddak woning	Chrysotiel

Beschrijving	Onderdak woning
Omgeving	Grenst aan binnen- en buitenlucht
Primaire drager	Schuin dak
Asbestmateriaal	Plaat, paneel, tablet - Type Menuiserite
Bindmiddel van asbestmateriaal	Cement
Gebondenheid op basis van bindmiddel	Hecht
Hoeveelheid (oppervlakte - dikte - aantal)	• 104,00 m^2 - 0,30 cm - 1 stuk
Totaal volume	0,312 m^3
Eenvoudig bereikbaar	Nee • Het asbestmateriaal is bedekt (uitgezonderd laag verf, coating, behang, kunststof, textiel) en het wegnemen van het bedekkende materiaal kan niet zonder het bedekkende materiaal te beschadigen.
Bevestigingswijze	• Genageld, geniet
Identificatiemethode	Een monstername door de asbestdeskundige met laboanalyse door een asbestlabo.
Destructieve handeling voor identificatie	Nee

Zorgvuldig beheren

- Zorg voor een veilig beheer en verwijder dit asbestmateriaal wanneer het bij werken eenvoudig bereikbaar wordt. Controleer de toestand jaarlijks op wijzigingen.

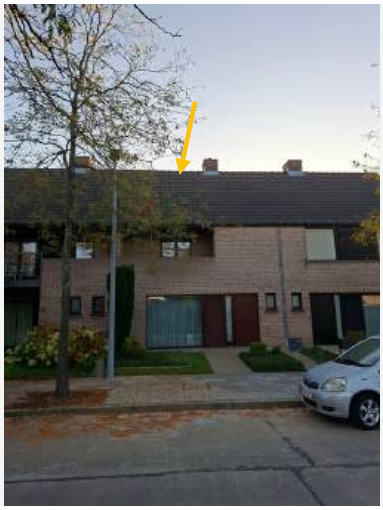
Fiche 2: Hoofddak woning

Tijdelijke beperking

Reden: Het te onderzoeken materiaal situeert zich hoger dan 3,50 m te rekenen vanaf een veilige ondergrond

Uitleg van de asbestdeskundige: Het dak kon niet volledig onderzocht worden, want hoger dan 3.5m.

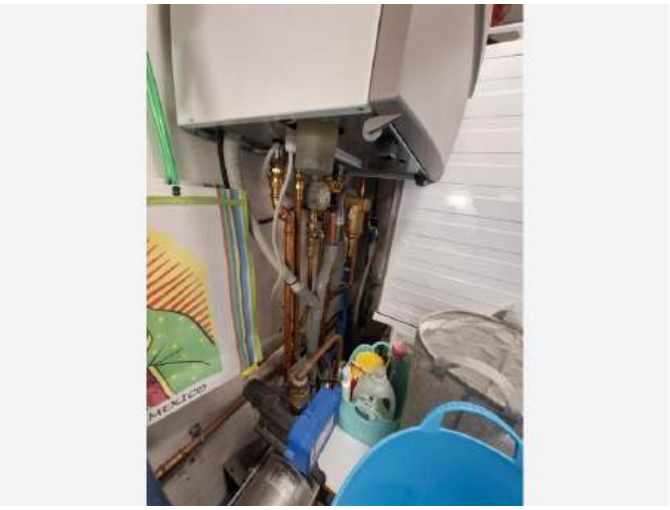
Beschrijving	Notitie	Terug te vinden op plannen
Fiche 13: Leidingisolatie niet aanwezig	Er zit geen isolatie rond de leidingen.	-
Fiche 14: Lift afwezig	Er was geen lift aanwezig op het inspectiegebied.	-
