Asbestinventarisattest

Nieuwpoortsesteenweg 471/0101, 8400 Oostende

Attestnummer : **20230110-000149.000**
Uitgegeven op : **10.01.2023**
Geldig tot : **10.01.2033**

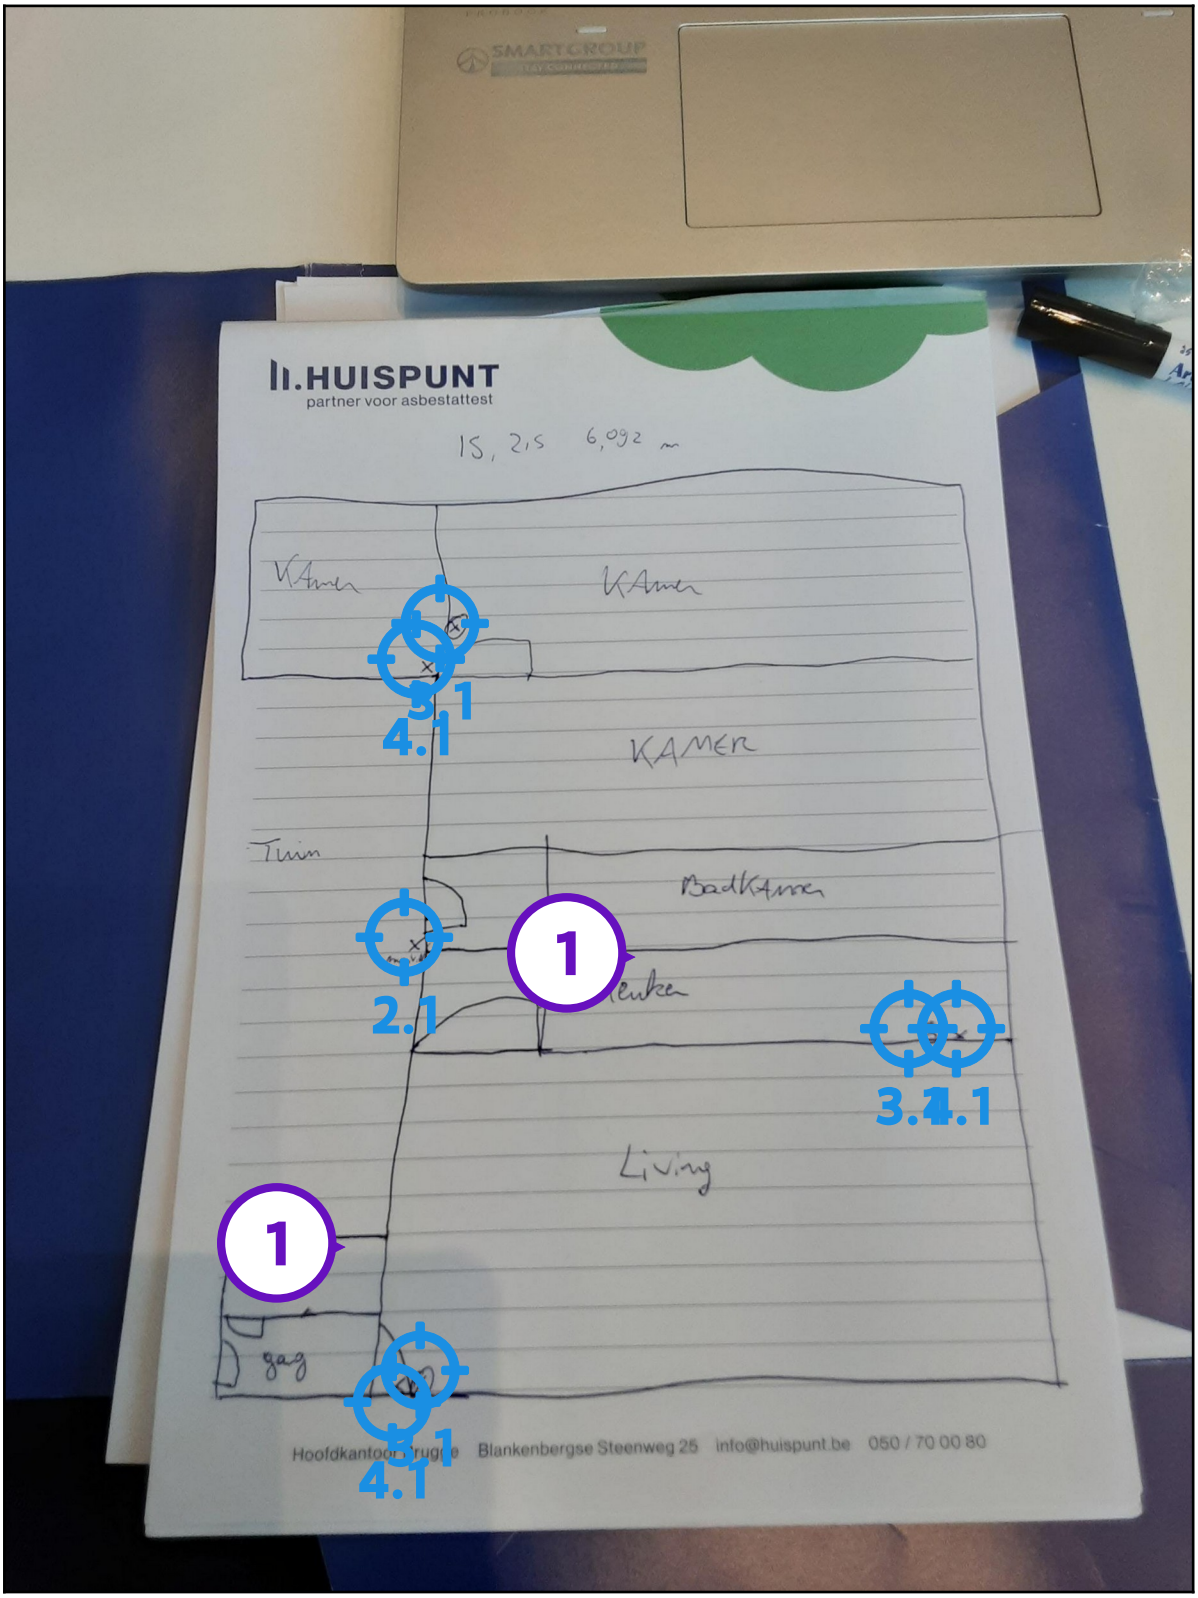
Plan 1.1: 20230103_153457

1. wandtegels keuken, wc	Advies	-
2. m3 mastiek	Geen asbest	-
2.1 Code: m3 mastiek	Puntmonster	-
3. m2 plafond	Geen asbest	-
3.1 Code: m2 plafond	Mengmonster	-
4. m1 wand	Geen asbest	-
4.1 Code: m1 wand	Mengmonster	-

zwarte lijm achter de wandtegels in de keuken en wc is niet zichtbaar, dit kan asbest bevatten

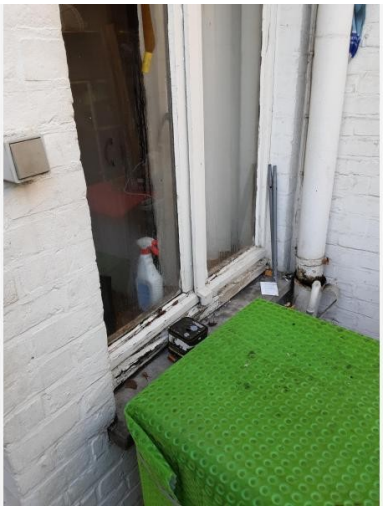
Fiche 2: m3 mastiek

Geen asbest

#	Type	Referentie	Resultaat
2.1	Puntmonster	m3 mastiek	Geen asbest

Beschrijving	m3 mastiek
Omgeving	Buiten
Primaire drager	Wandopening verticaal (raam, deur, ...)
Bindmiddel van materiaal	Kitten, mastiek, pasta

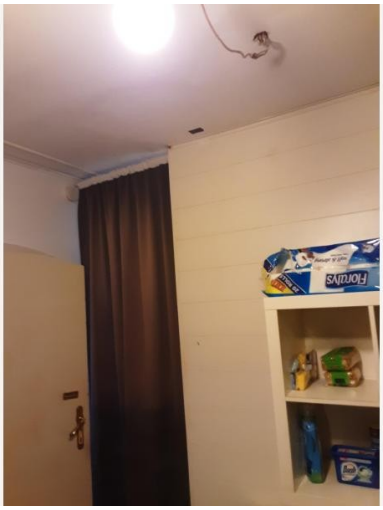
Fiche 3: m2 plafond

Geen asbest

#	Type	Referentie	Resultaat
3.1	Mengmonster	m2 plafond	Geen asbest

Beschrijving	m2 plafond
Omgeving	Binnen
Primaire drager	Binnenwand
Bindmiddel van materiaal	Gips - kalk

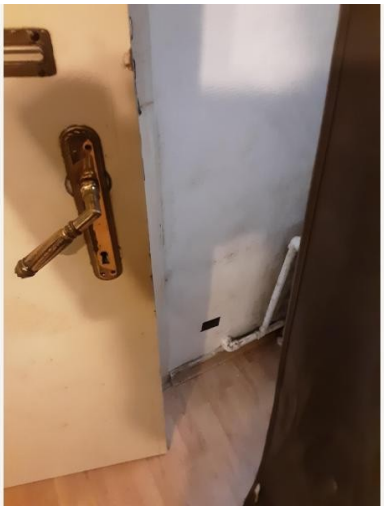
Fiche 4: m1 wand

Geen asbest

#	Type	Referentie	Resultaat
4.1	Mengmonster	m1 wand	Geen asbest

Beschrijving	m1 wand
Omgeving	Binnen
Primaire drager	Binnenwand
Bindmiddel van materiaal	Gips - kalk
