Asbestinventarisattest

Opoeterseweg 84, 3680 Maaseik

Attestnummer : **20260221-000079.000**
Uitgegeven op : **21.02.2026**
Geldig tot : **21.02.2036**

Asbestveilig (maar niet asbestvrij)

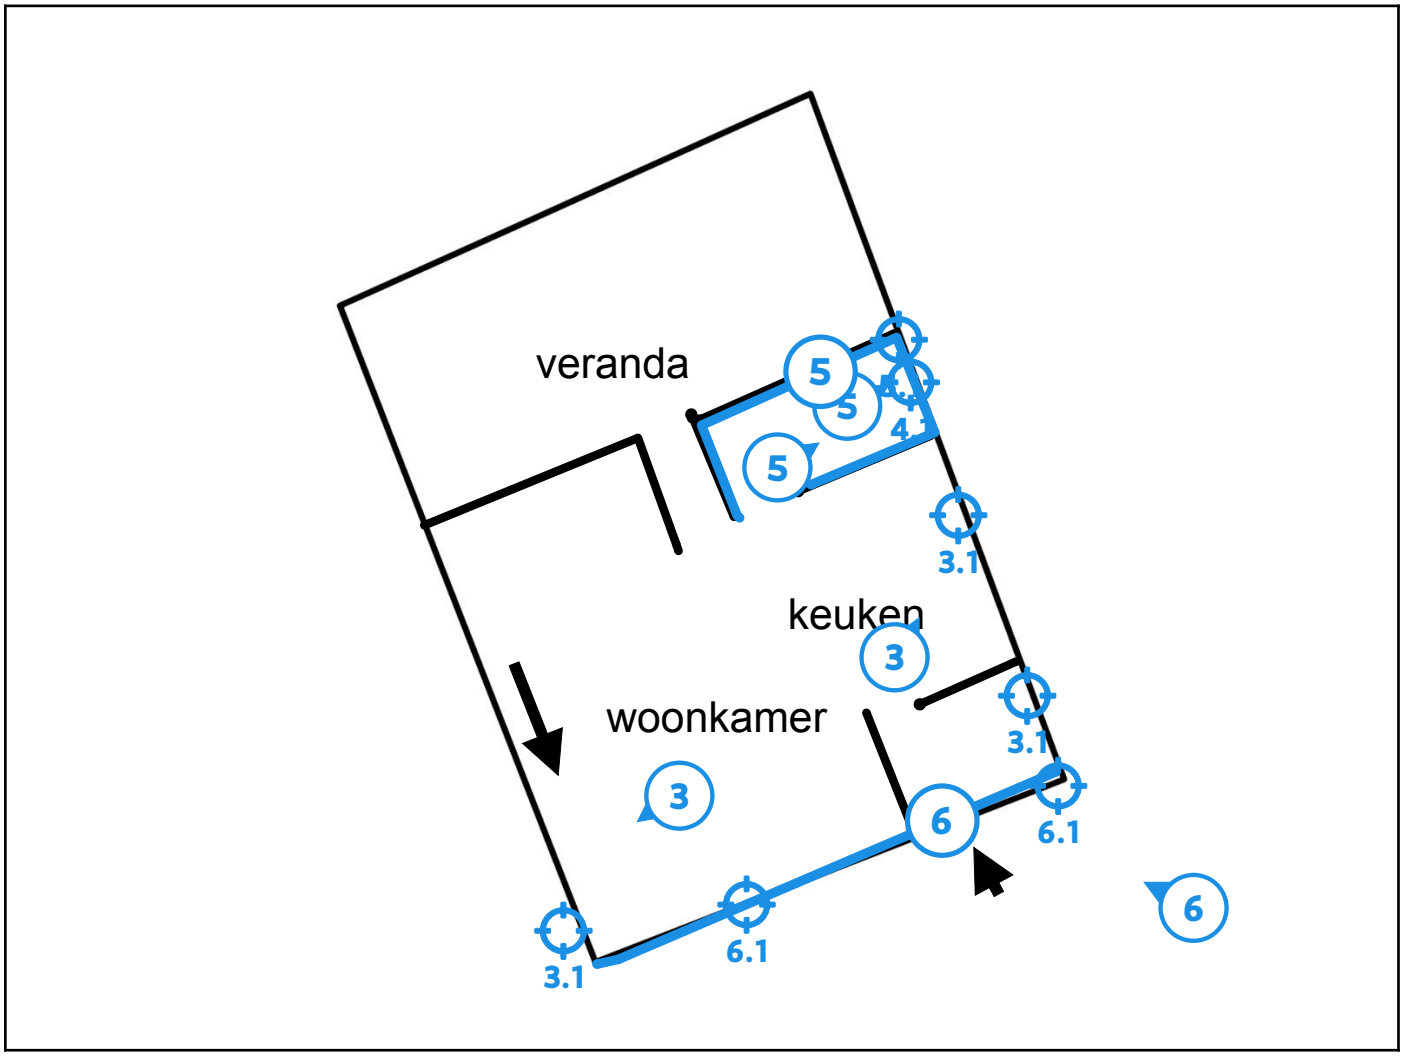
Plan 1.1: nv0

Beschrijving	Type	Actie
3. pleister wanden	Geen asbest	-
3.1 Code: f231	Mengmonster	-
4. lijm achter wandtegels badkamer	Geen asbest	-
4.1 Code: f233	Puntmonster	-
5. pakking verwarmingsketel	Geen asbest	-
5.1 Code: f234	Puntmonster	-
6. gevelcementering voorgevel	Geen asbest	-

6.1 Code: f232	Mengmonster	-

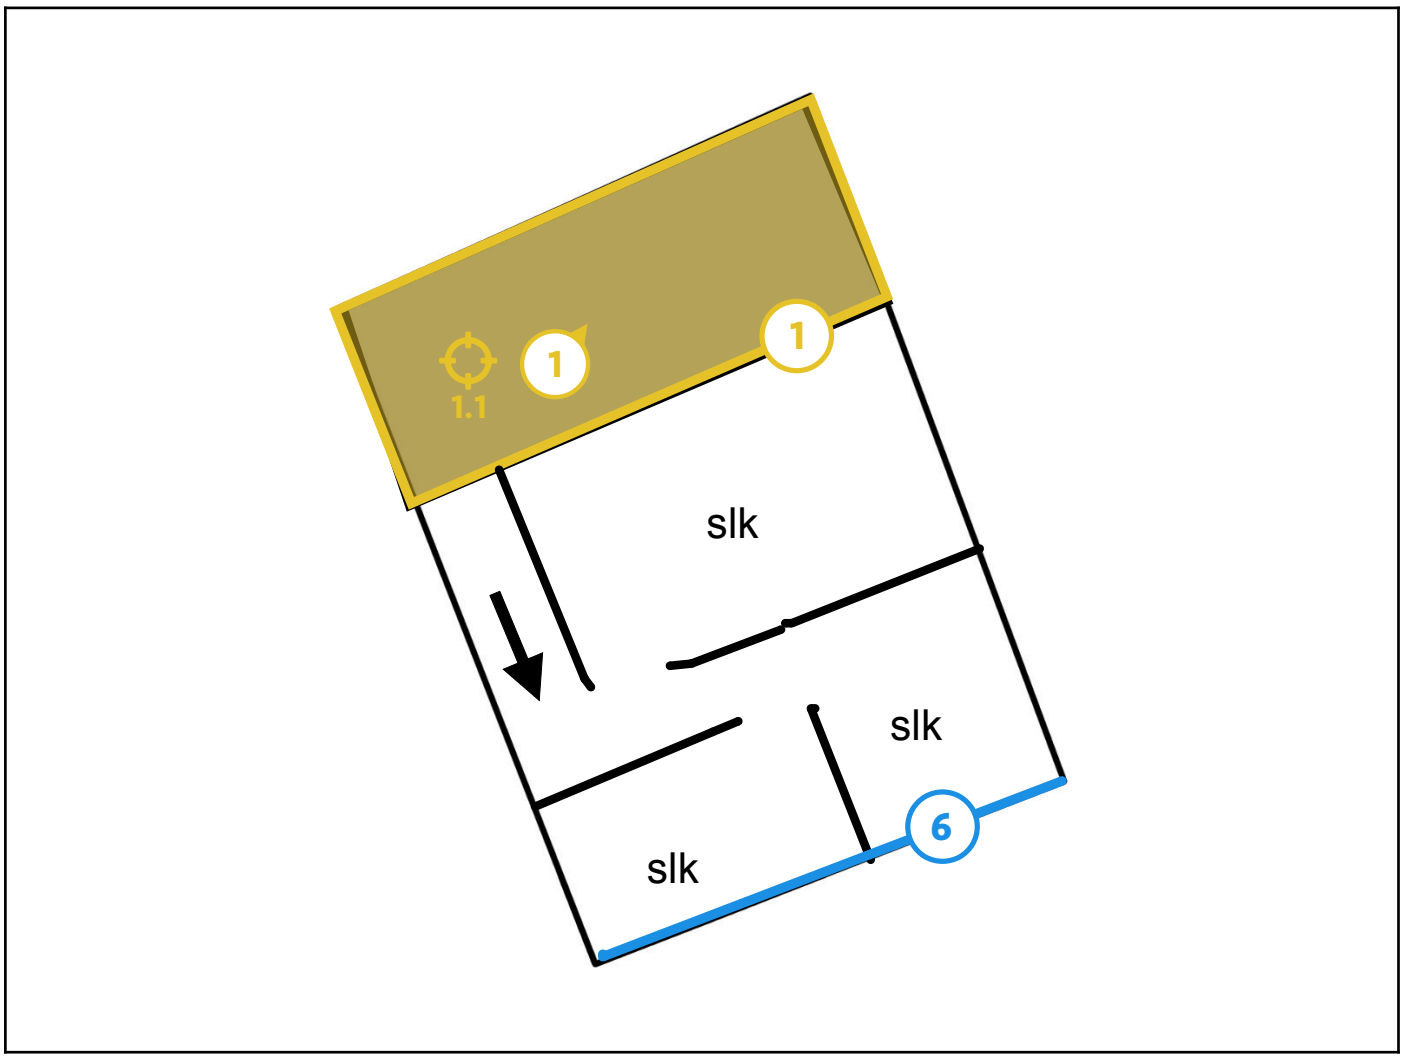
Plan 1.2: nv1

Beschrijving	Type	Actie
1. Dak in golfplaten (cement)	Asbestmateriaal	Zorgvuldig beheren
1.1 Code: f235	Puntmonster	-
6. gevelcementering voorgevel	Geen asbest	-

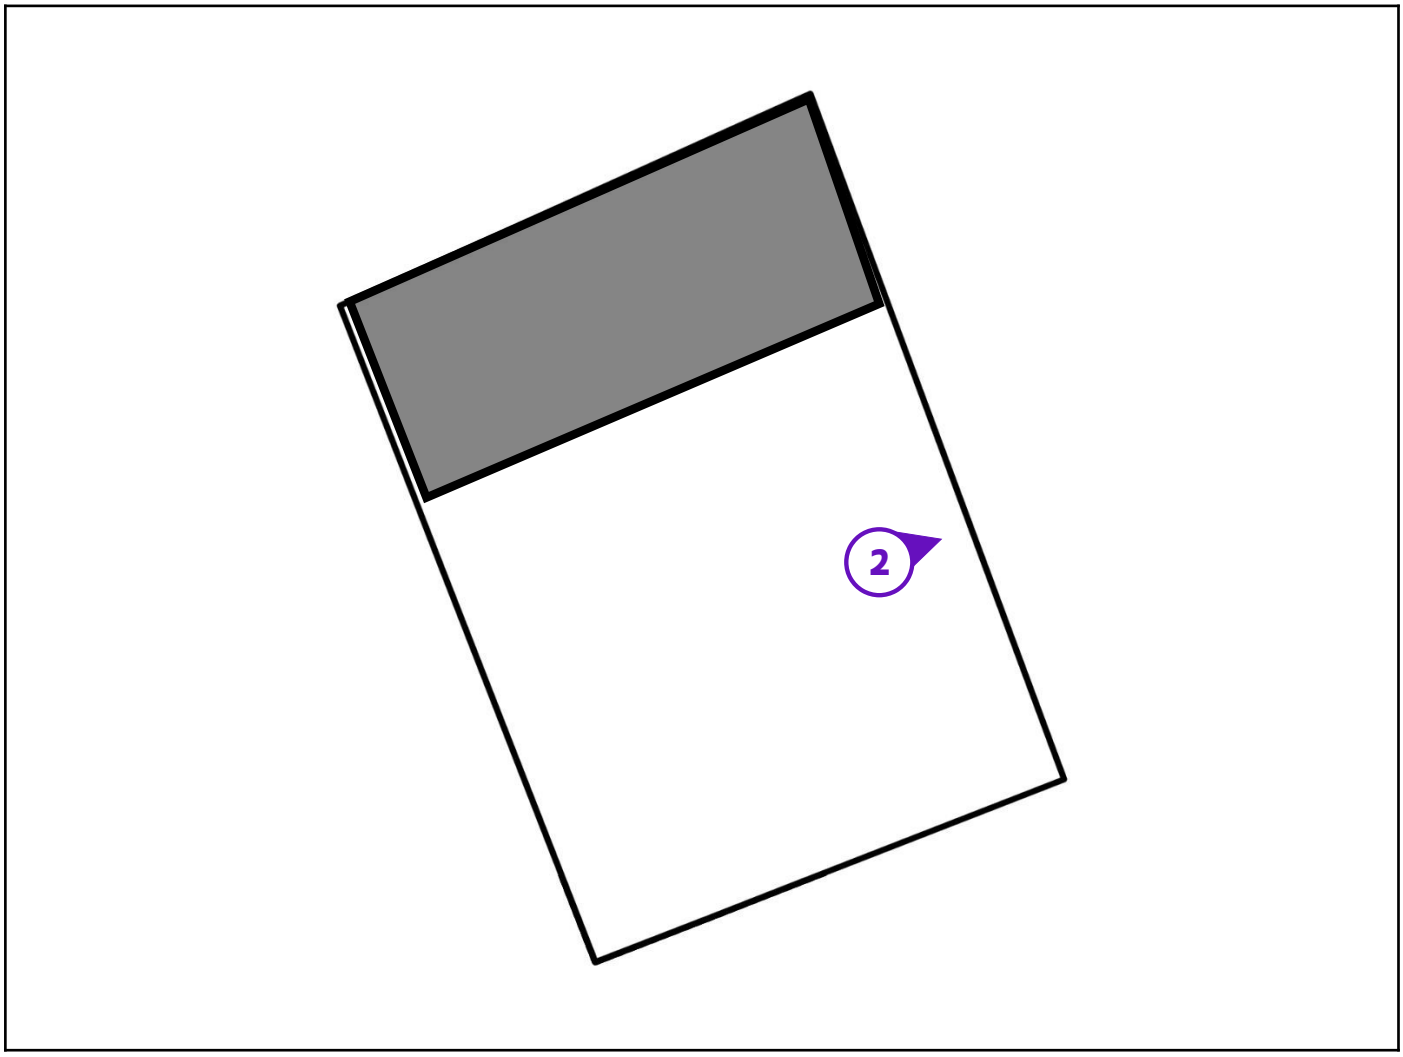
Plan 1.4: dakenplan

Beschrijving	Type	Actie
2. Schoorsteen rookgaskanaal	Beperking	-

Reden: Het te onderzoeken materiaal situeert zich hoger dan 3,50 m te rekenen vanaf een veilige ondergrond

Uitleg van de asbestdeskundige: Het rookgaskanaal is niet beoordeeld. Aan de binnenzijde is de kachel aangesloten. Aan de buitenzijde is het hoger dan 3,5 meter om de schoorsteen te inspecteren. Het is niet zichtbaar of er een asbestverdacht rookgaskanaal aanwezig is in de schoorsteen. Conform ons inspectieprotocol mogen wij een beperking inroepen voor hoogtes hoger dan 3,5 m. Indien men dit wil laten onderzoeken, dient er een nieuwe afspraak gemaakt te worden en moet er een hoogtewerker voorzien worden, evenals iemand die bevoegd is om deze te bedienen en eventueel een technieker die de al dan niet aanwezige schouwhoed kan afnemen en weer terugplaatsen.

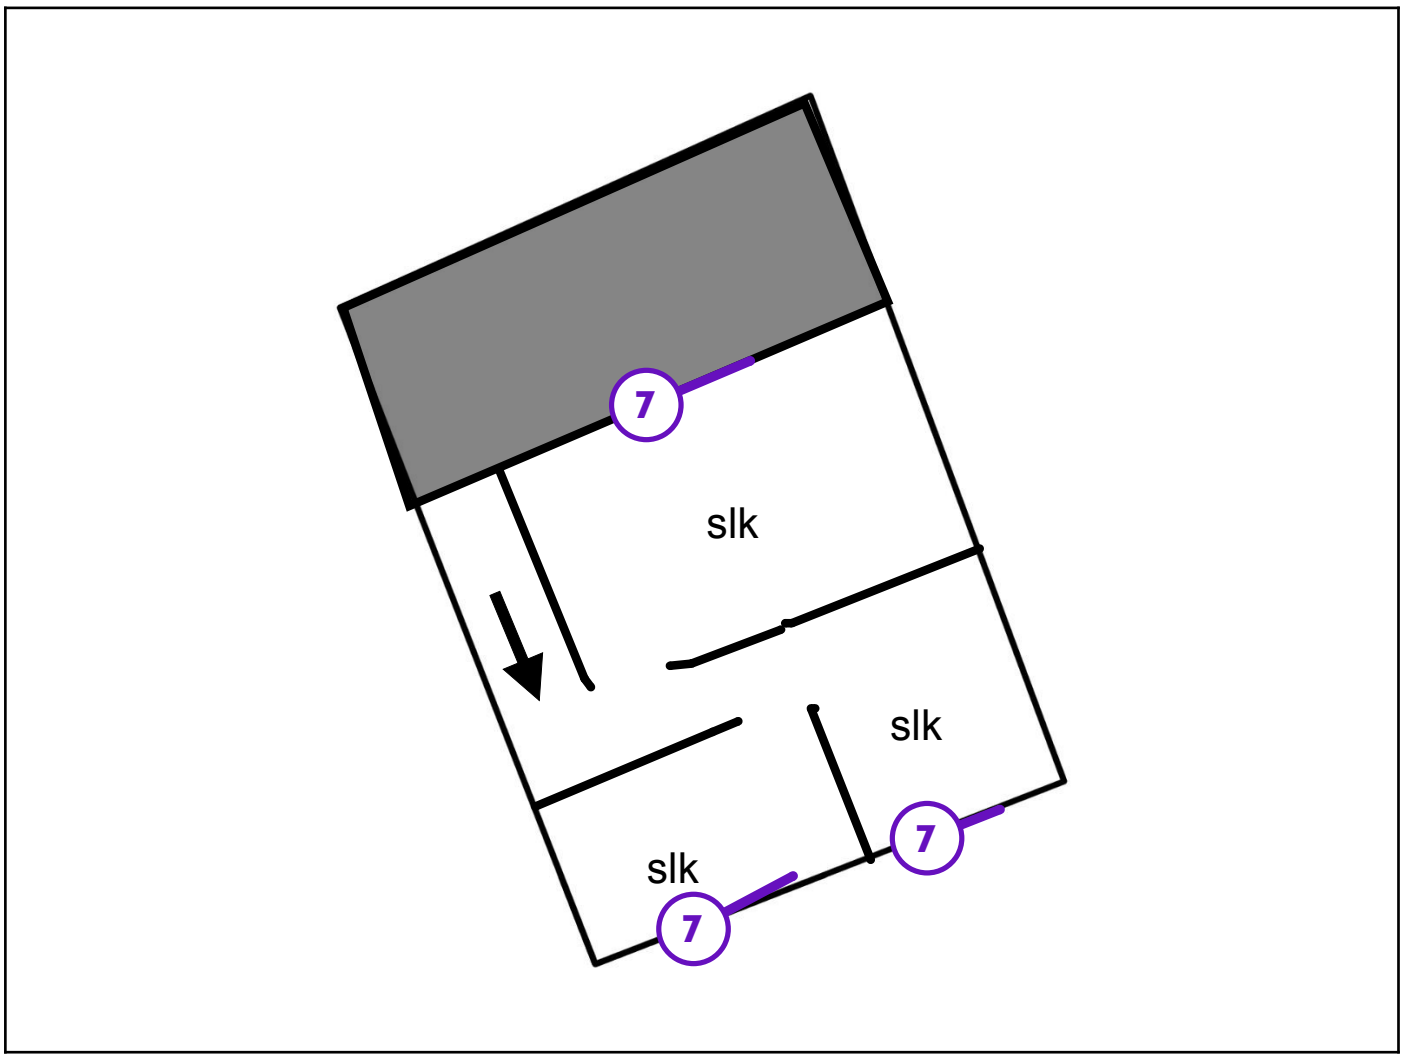
Plan 1.5: nv0

Beschrijving	Type	Actie
7. Mastiek ramen	Overige ruimte of materiaal	-

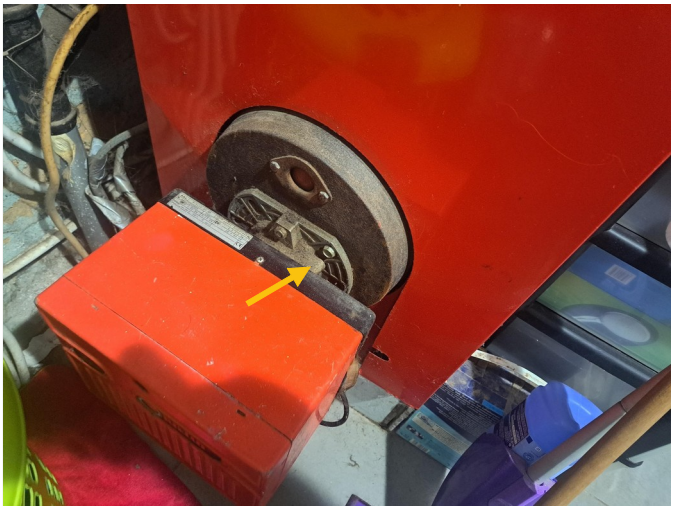
Fiche 5: pakking verwarmingsketel

Geen asbest

#	Type	Referentie	Resultaat
5.1	Puntmonster	f234	Geen asbest
