Asbestinventarisattest

Ginderbuiten 60, 2400 Mol

Attestnummer : **20260422-000324.001**
Uitgegeven op : **28.04.2026**
Geldig tot : **28.04.2031**

Niet-asbestveilig

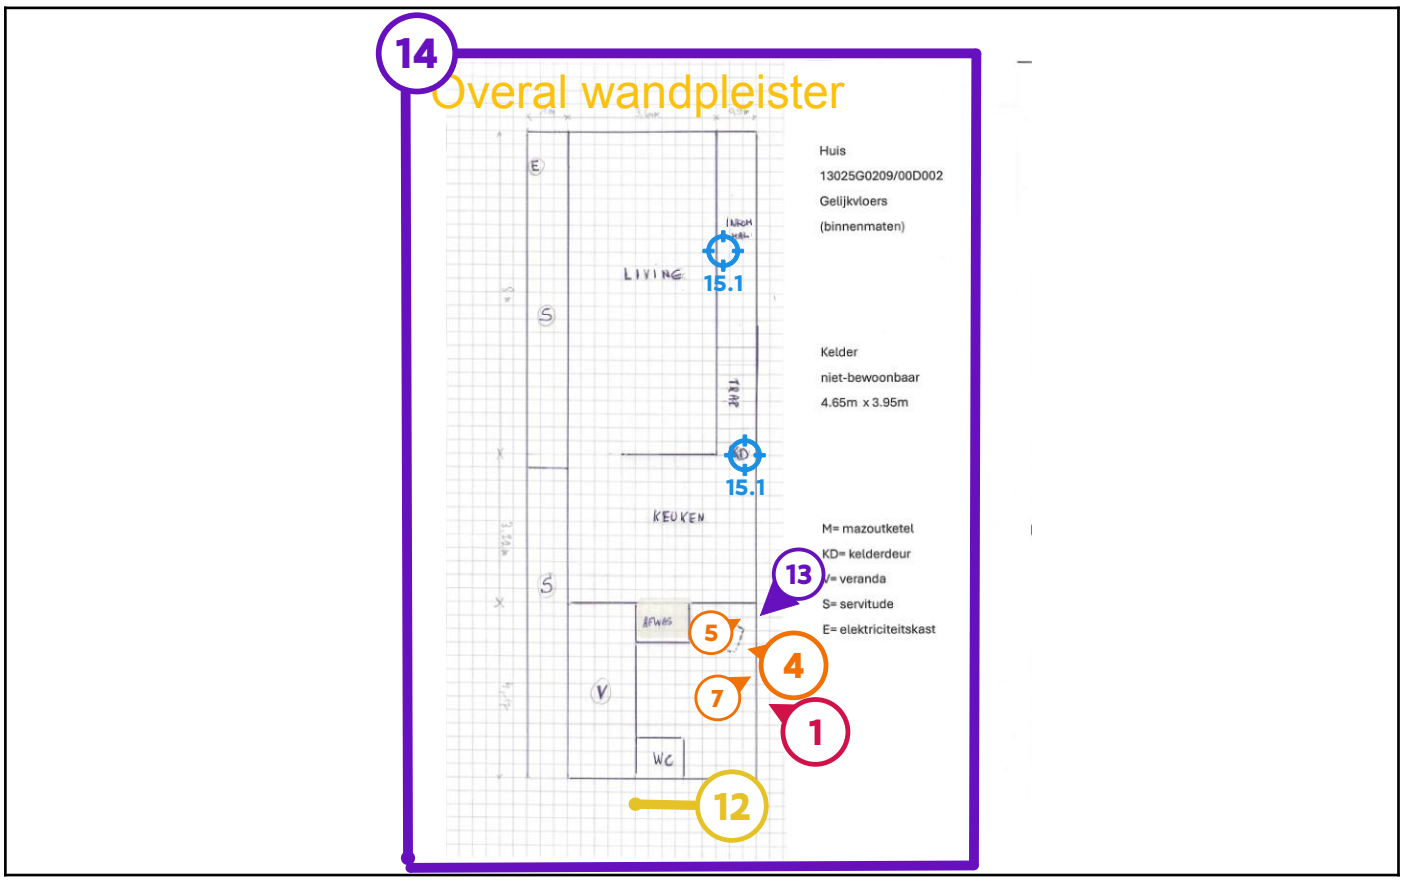
Plan 1.1: Gelijkvloers plan

Beschrijving	Type	Actie
1. Schouwhoeden	Asbestmateriaal	Dringend verwijderen
4. Schouwbuizen	Asbestmateriaal	Verwijderen
5. Roetluik CV	Asbestmateriaal	Verwijderen
7. Bakeliet elektra	Asbestmateriaal	Verwijderen
12. Stopverf oudste beglazing	Asbestmateriaal	Zorgvuldig beheren
13. Schouwen	Beperking	-
14. Bevloering/tegels/onderlagen	Advies	-
15. Wandpleister	Geen asbest	-
15.1 Code: 1	Mengmonster	-

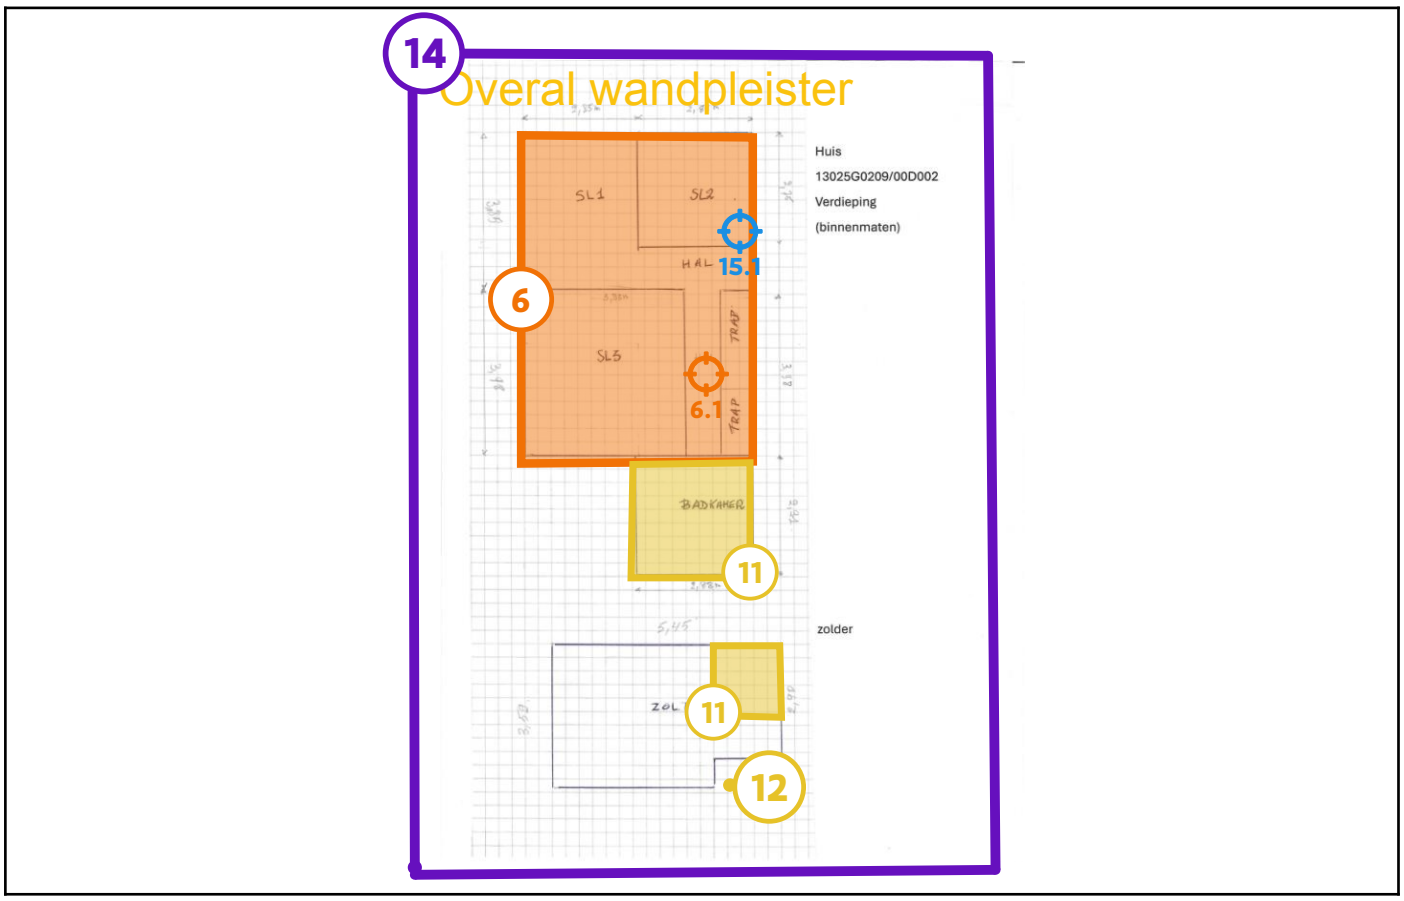
Plan 1.2: Verdiepingen plan

Beschrijving	Type	Actie
6. Vinylvloer verdieping	Asbestmateriaal	Verwijderen
6.1 Code: 3	Puntmonster	-
11. Roofing platte daken	Asbestmateriaal	Zorgvuldig beheren
12. Stopverf oudste beglazing	Asbestmateriaal	Zorgvuldig beheren
14. Bevloering/tegels/onderlagen	Advies	-
15. Wandpleister	Geen asbest	-
15.1 Code: 1	Mengmonster	-

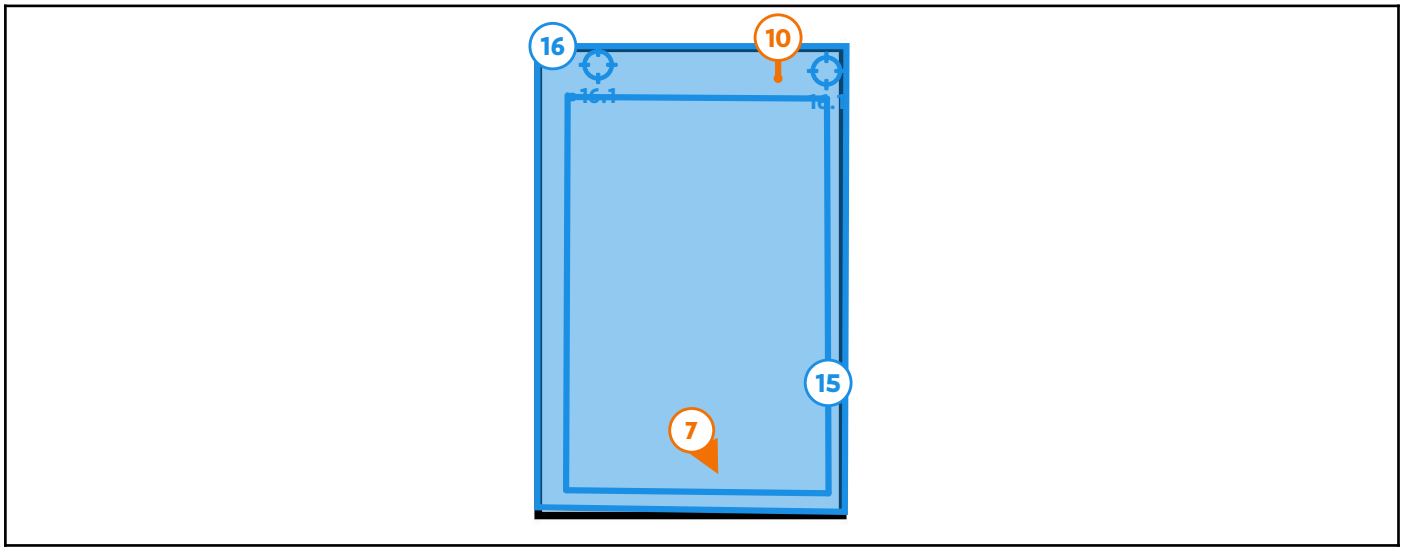
Plan 1.3: Kelder plan

Beschrijving	Type	Actie
7. Bakeliet elektra	Asbestmateriaal	Verwijderen
10. Doorvoerbuis kelder	Asbestmateriaal	Verwijderen
15. Wandpleister	Geen asbest	-
16. Plafondpleister	Geen asbest	-
16.1 Code: 2	Mengmonster	-

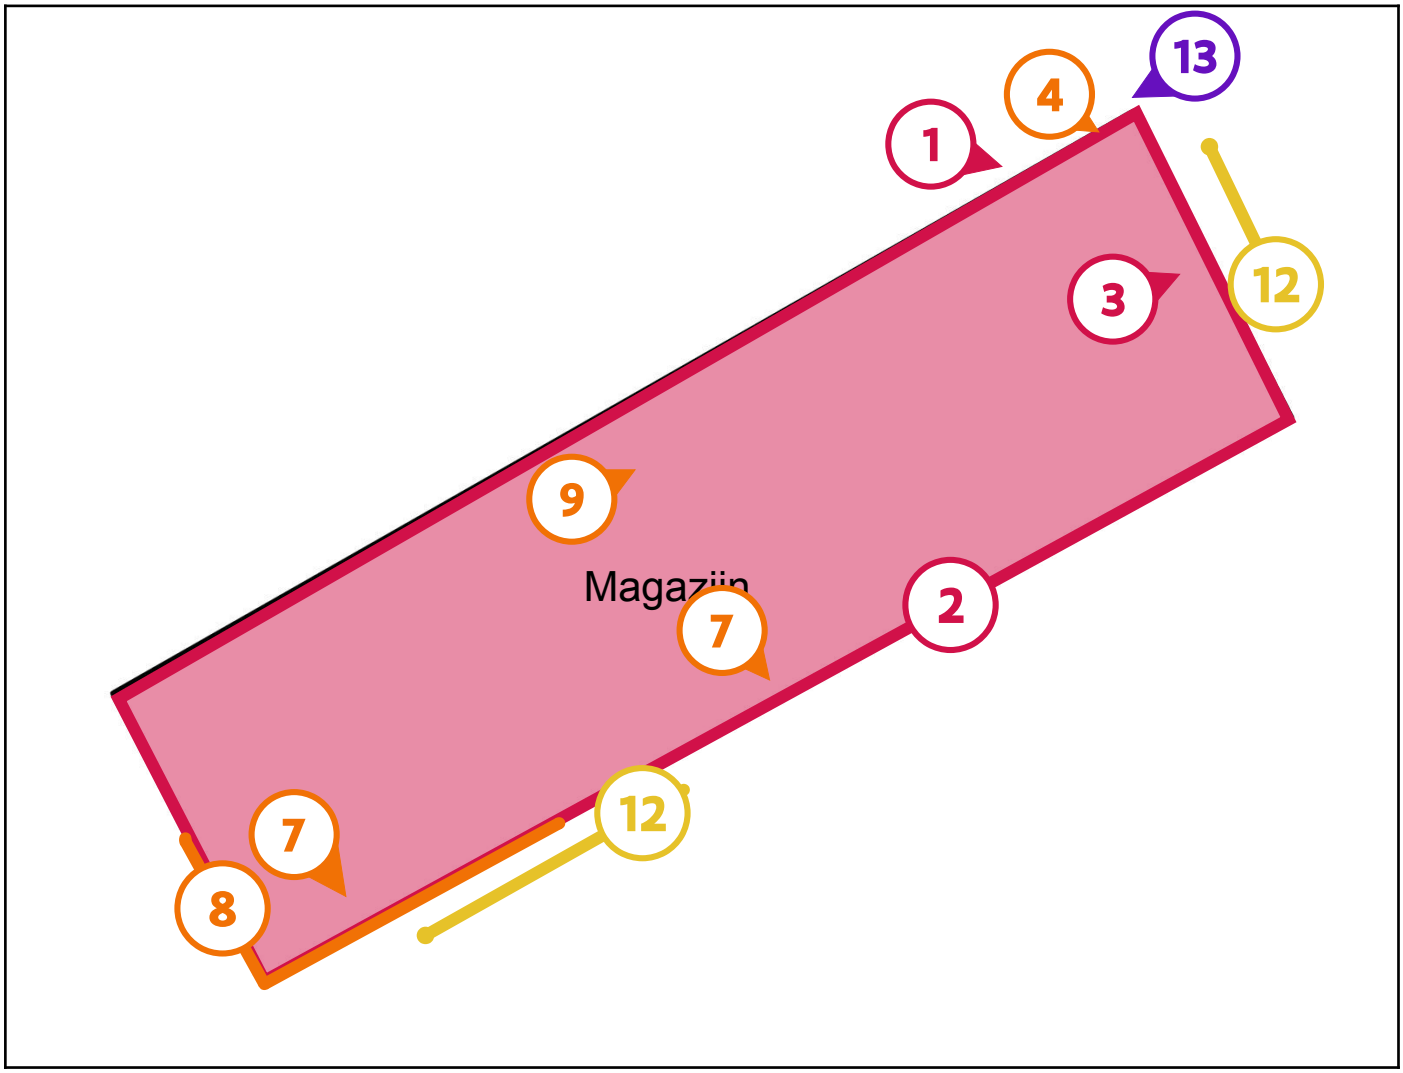
Plan 3.1: Magazijn plan

Beschrijving	Type	Actie
1. Schouwhoeden	Asbestmateriaal	Dringend verwijderen
2. Golfplaten bijgebouwen	Asbestmateriaal	Dringend verwijderen
3. Afval golfplaat	Asbestmateriaal	Dringend verwijderen
4. Schouwbuizen	Asbestmateriaal	Verwijderen
7. Bakeliet elektra	Asbestmateriaal	Verwijderen
8. Vensterbanken garage	Asbestmateriaal	Verwijderen

9. Menuiserite plaat garage	Asbestmateriaal	Verwijderen
12. Stopverf oudste beglazing	Asbestmateriaal	Zorgvuldig beheren
13. Schouwen	Beperking	-

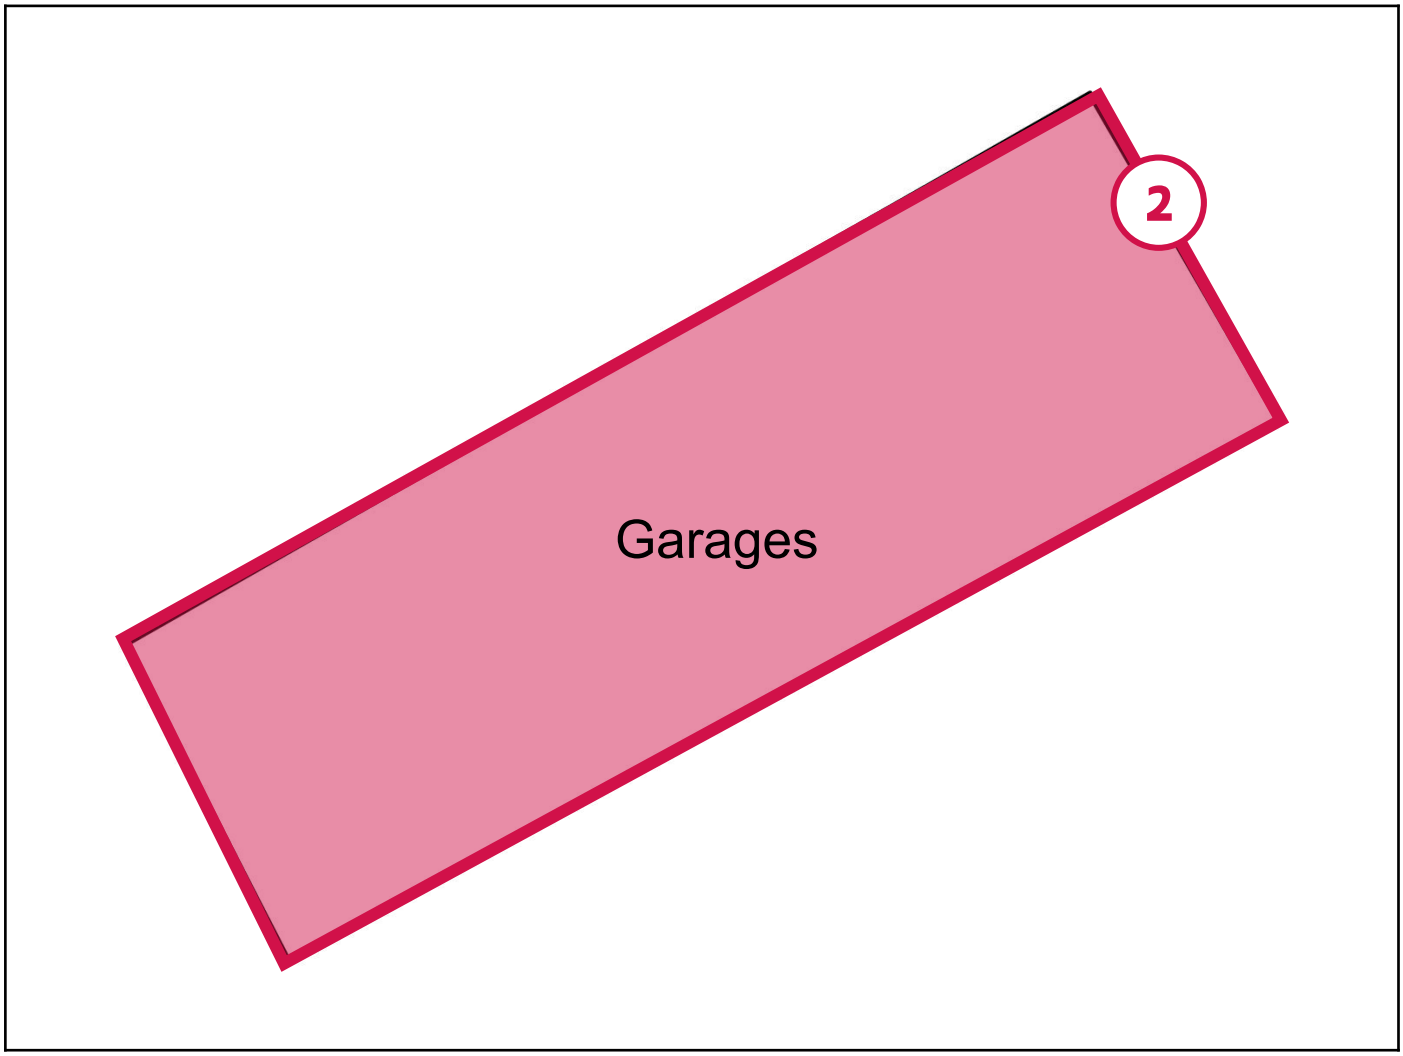
Plan 4.1: Garages plan

Beschrijving	Type	Actie
2. Golfplaten bijgebouwen	Asbestmateriaal	Dringend verwijderen

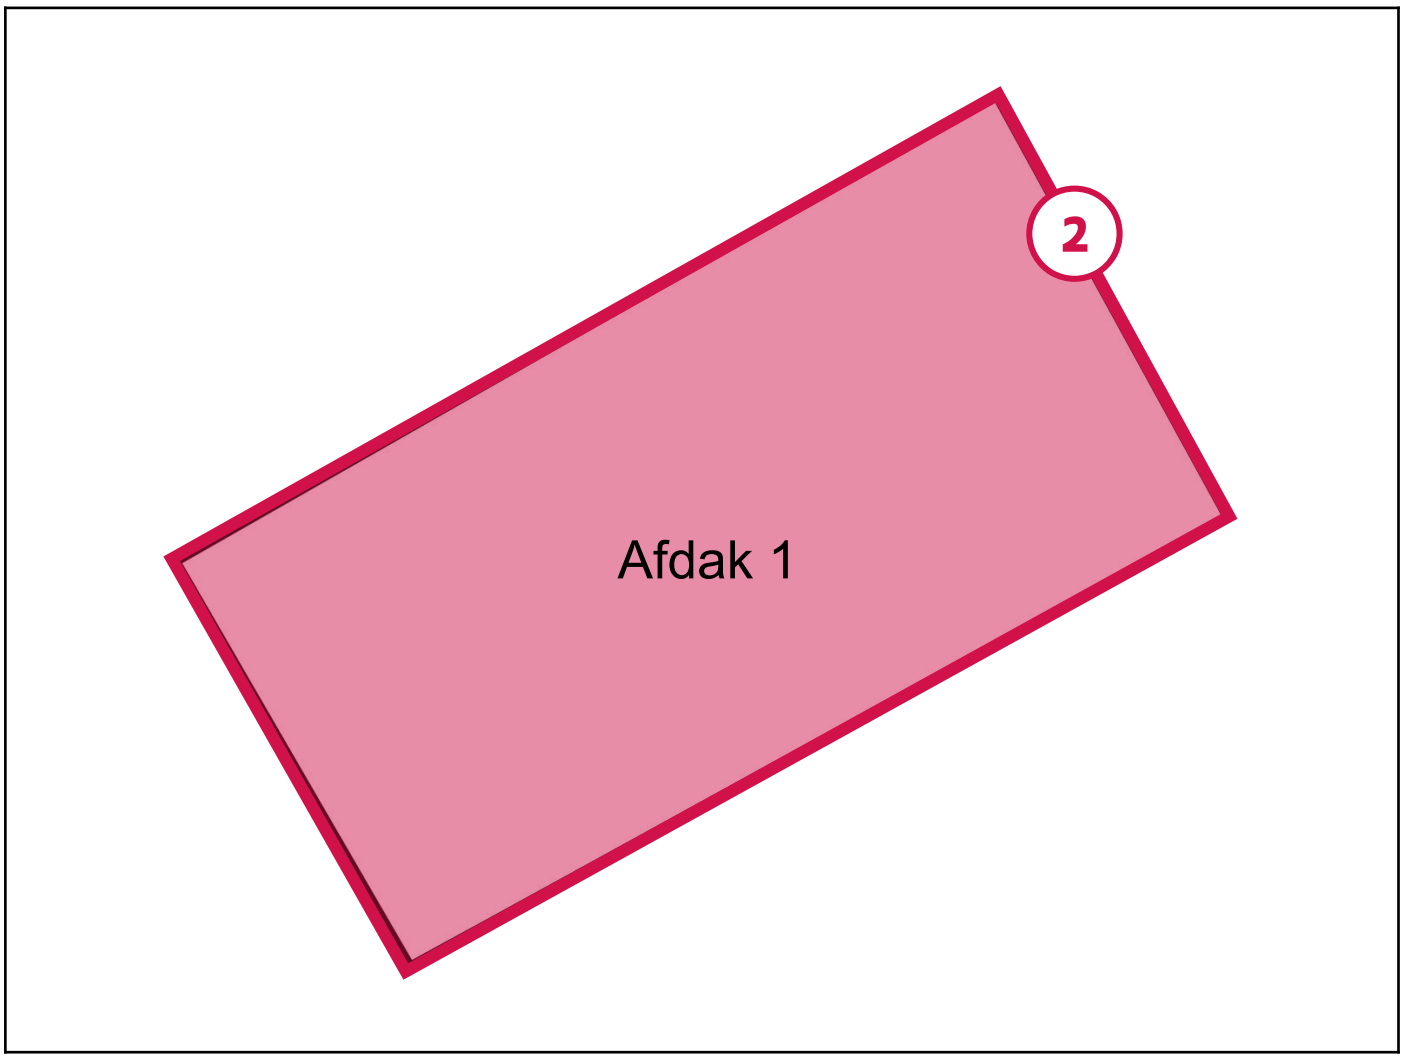
Plan 5.1: Afdak 1 plan

Beschrijving	Type	Actie
2. Golfplaten bijgebouwen	Asbestmateriaal	Dringend verwijderen

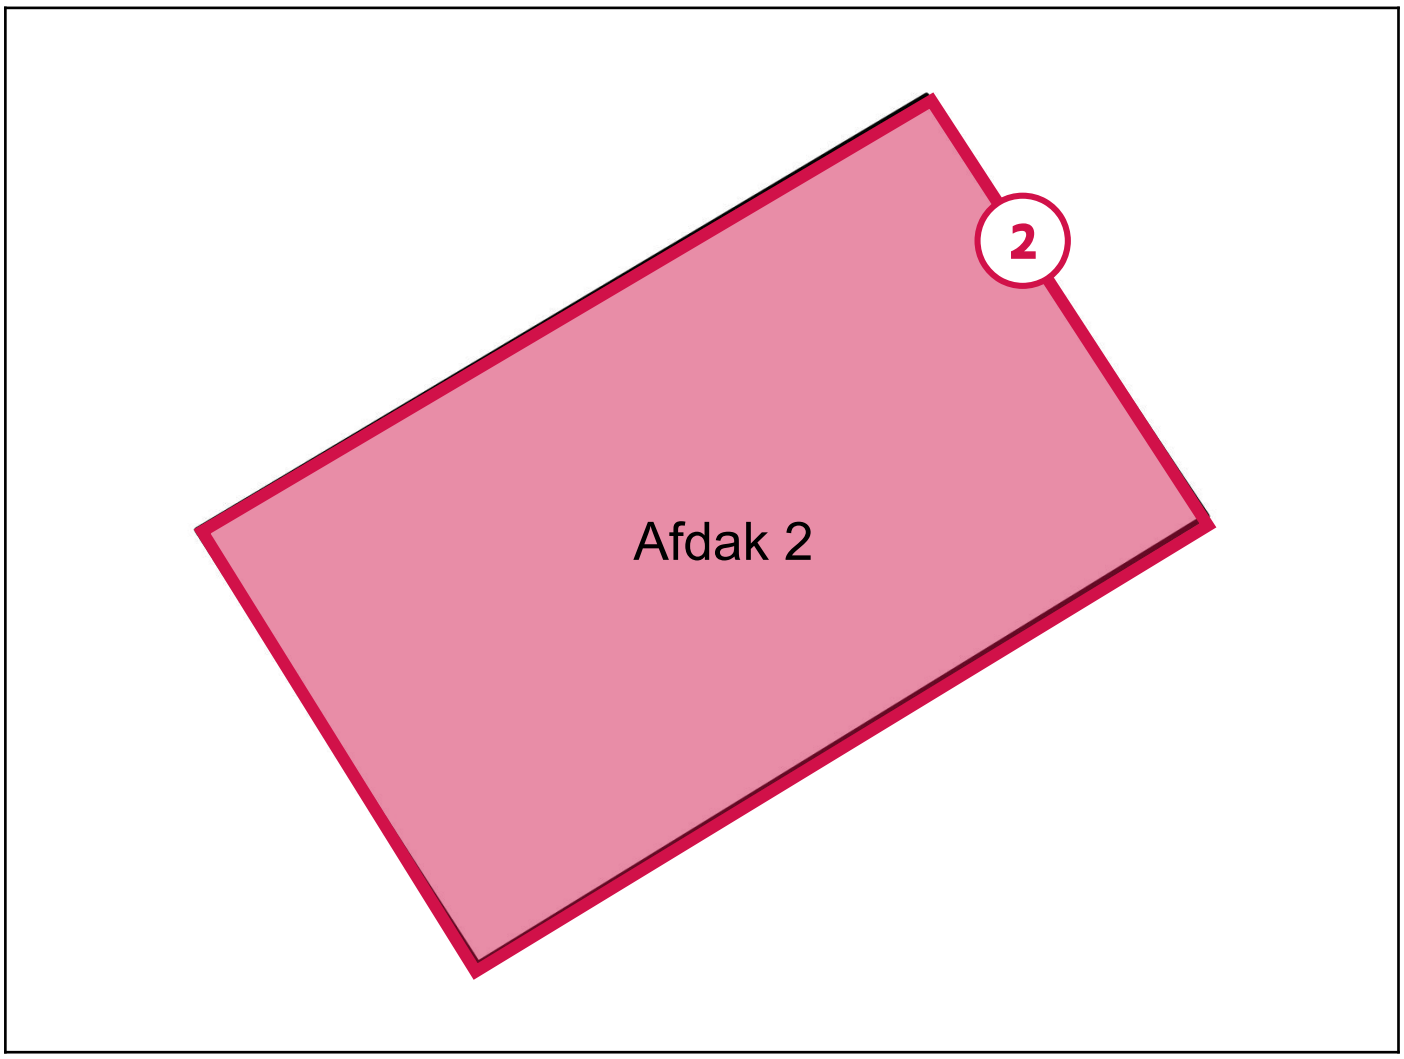
Plan 6.1: Afdak 2 plan

Beschrijving	Type	Actie
2. Golfplaten bijgebouwen	Asbestmateriaal	Dringend verwijderen

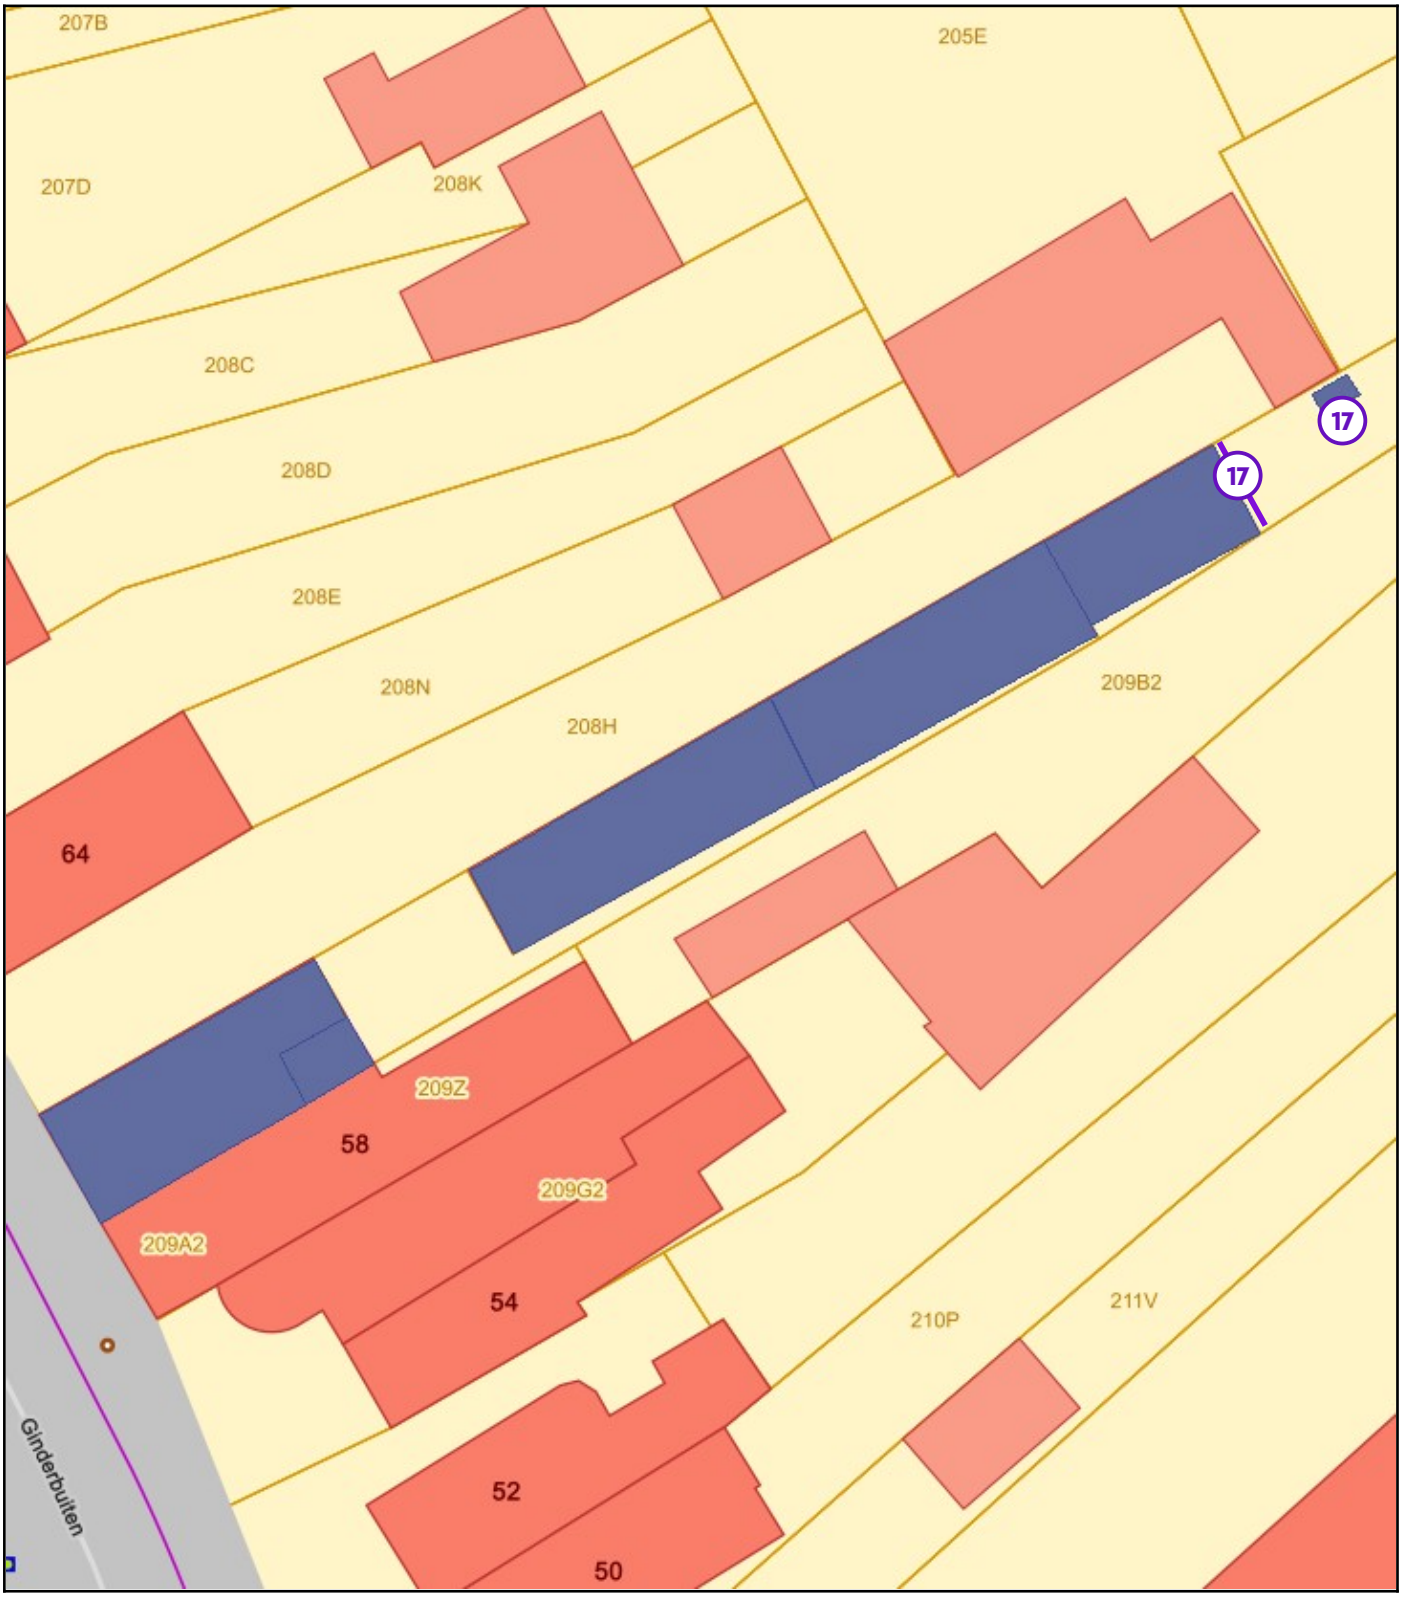
Plan 7.1: Afdruipzones/afvloeizones

17. Golfplaten bijgebouwen	Afdruipzone/afvloeizone	-

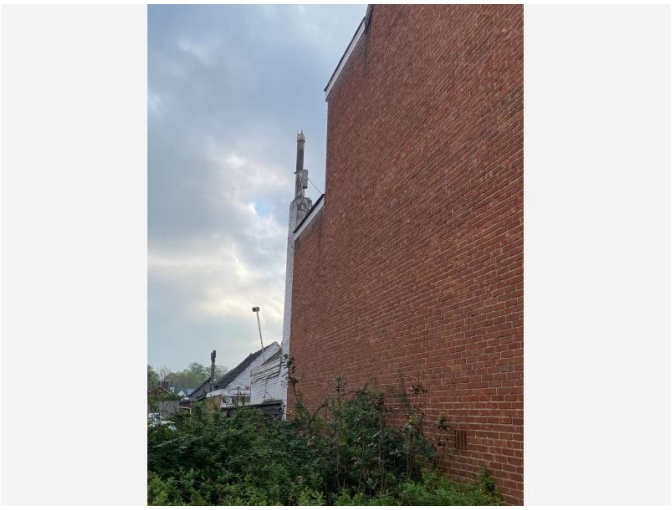
Fiche 1: Schouwhoeden

Eindbeoordeling materiaalrisico	Hoog materiaalrisico en/of hoge kans op vezelvrijgave

Gebondenheid	Categorie 1: hechtgebonden in oorsprong
Asbestsoort (vezeltype)	Crocidoliet aanwezig
Asbestconcentratie	Laag (< 50%)
Afschermingsgraad van het gehele materiaal	Geheel of deels vrij aan de buitenlucht, maar geen contact met binnenlucht
Toestand van het materiaal	Zwaar beschadigd, zwaar verweerd

Beschrijving	Schouwhoeden
Omgeving	Buiten
Primaire drager	HVAC infrastructuur en uitrusting
Asbestmateriaal	Schouwhoed, ventilatiekap (anti-windval)
Bindmiddel van asbestmateriaal	Cement
Gebondenheid op basis van bindmiddel	Hecht
Hoeveelheid (gewicht - aantal)	• 30,00 kg - 2 stuks
Totaal gewicht	60,00 kg
Eenvoudig bereikbaar	Ja
Bevestigingswijze	• Verlijmd, ingegoten, versmeerd
Identificatiemethode	De asbestdeskundige beoordeelt het materiaal als asbestverdacht en dus asbesthoudend, en dit zonder monstername. Motivatie: De opdrachtgever weigert om het materiaal te laten bemonsteren.
Destructieve handeling voor identificatie	Nee

- Verwijder dit asbestmateriaal zo snel mogelijk. Volg de toestand goed op.
- Voer bijkomende staalname(s) uit.

- Eenvoudige handelingen: mag via doe-het-zelf of door werknemer(s) met opleidingsattest eenvoudige handelingen
  De buis en/of schouwhoed kan voorzichtig losgebeiteld worden, extra bevochtigen om stof te voorkomen en rondom plastic folie leggen. Draag de nodige beschermingsmiddelen (mondmasker FFP3, handschoenen, wegwerpoverall van CAT.III type 5/6') Dubbel en luchtdicht verpakken in doorzichtige plastic afsluitzakken en af te voeren naar een erkend recyclagepark als hechtgebonden asbestafval. (Meer info en de huidige verwijderingsmethodes op: www.asbestinfo.be en/of CODEX boek VI titel 3 en onderaan dit attest bij Toelichting: "asbest verwijderen"). Eventueel monstername aan te raden (om de asbestsoort te bepalen) bij verwijdering van het asbestmateriaal.

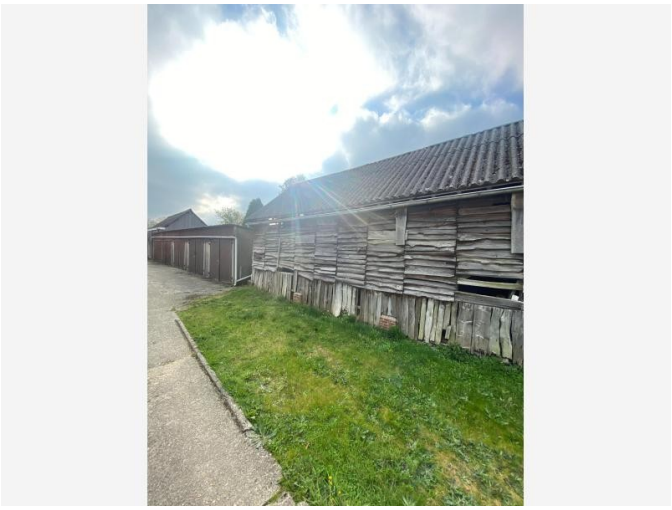
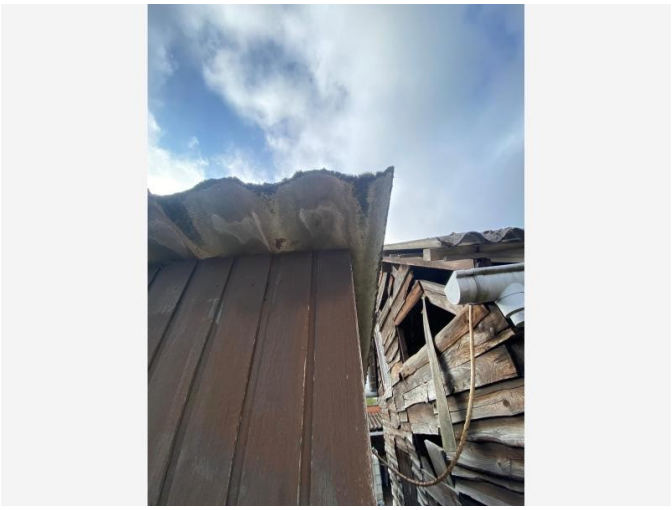
Fiche 2: Golfplaten bijgebouwen

Eindbeoordeling materiaalrisico	Hoog materiaalrisico en/of hoge kans op vezelvrijgave

Gebondenheid	Categorie 1: hechtgebonden in oorsprong
Asbestsoort (vezeltype)	Crocidoliet aanwezig
Asbestconcentratie	Laag (< 50%)
Afschermingsgraad van het gehele materiaal	Geheel of deels vrij aan de binnenlucht, maar geen contact met binnenluchtstromen
Toestand van het materiaal	Matig beschadigd, matig verweerd

Beschrijving	Golfplaten bijgebouwen
Omgeving	Grenst aan binnen- en buitenlucht
Primaire drager	Schuin dak
Asbestmateriaal	Dak- en gevelbekleding - Golfplaat
Bindmiddel van asbestmateriaal	Cement
Gebondenheid op basis van bindmiddel	Hecht
Hoeveelheid (oppervlakte - aantal)	• 300,00 m^2 - 1 stuk
Totale oppervlakte	300,00 m^2
Eenvoudig bereikbaar	Ja
Bevestigingswijze	• Geschroefd
Identificatiemethode	De asbestdeskundige beoordeelt het materiaal als asbestverdacht en dus asbesthoudend, en dit zonder monstername. Motivatie: De opdrachtgever weigert om het materiaal te laten bemonsteren.
Destructieve handeling voor identificatie	Nee
Opmerking	Oppervlakte betreft een beredeneerde schatting, er worden geen rechten aan verleend

- Verwijder dit asbestmateriaal zo snel mogelijk. Volg de toestand goed op.
- Hemelwater dat afspoelt van asbestcement daken of gevels kan asbestdeeltjes bevatten. Gebruik het enkel voor gesloten circuits (bv. spoelen toiletten). Reinig na het vervangen van het dak of de gevel de dakgoten en regenwaterput of -ton om asbesthoudend sediment of slib te verwijderen
- Voer bijkomende staalname(s) uit.

- Eenvoudige handelingen: mag via doe-het-zelf of door werknemer(s) met opleidingsattest eenvoudige handelingen
  Draag de nodige beschermingsmiddelen (mondmasker FFP3, handschoenen en wegwerpoverall van CAT.III type 5/6',). Indien mogelijk de ondervloer afdekken, de golfplaten voorzichtig verwijderen, extra fixeren, niet breken, niet gooien, onmiddellijk dubbel verpakken in doorzichtige plastic afsluitzakken en afvoeren naar erkend recyclagepark of voorzichtig in asbestcontainer met asbestzak plaatsen en laten ophalen door erkende afval-intercommunale.

Indien de golfplaten in slechte staat zijn en de kans bestaat op breken: Eenvoudige handelingen opgeleid personeel, alle werknemer(s) moeten wel beschikken over een opleidingsattest eenvoudige handelingen 8u

(jaarlijks te vernieuwen en eigenaar mag dit opvragen). Ondervloer afdekken, golfplaten extra goed fixeren, voorzichtig verwijderen, niet breken, niet gooien, onmiddellijk dubbel en luchtdicht verpakken en afvoeren naar een lokaal erkend recyclagepark of voorzichtig in asbestcontainer met asbestzak plaatsen. De constructiebalken nadien reinigen met vochtige doeken en correct afvoeren (een goedgekeurde asbeststofzuiger met absoluutfilter kan particulier niet gehuurd worden). (Meer info en de huidige verwijderingsmethodes op: www.asbestinfo.be en/of CODEX boek VI titel 3 en onderaan dit attest bij Toelichting: “asbest verwijderen”). Eventueel monstername aan te raden (om asbestsoort te bepalen) bij verwijdering van het asbestmateriaal.

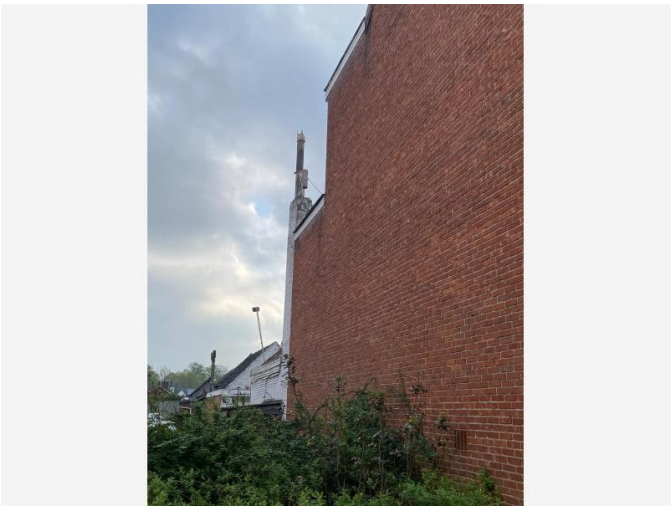
Fiche 4: Schouwbuizen

Eindbeoordeling materiaalrisico	Verhoogd materiaalrisico en/of verhoogde kans op vezelvrijgave

Gebondenheid	Categorie 1: hechtgebonden in oorsprong
Asbestsoort (vezeltype)	Crocidoliet aanwezig
Asbestconcentratie	Laag (< 50%)
Afschermingsgraad van het gehele materiaal	Geheel of deels vrij aan de buitenlucht, maar geen contact met binnenlucht
Toestand van het materiaal	Matig beschadigd, matig verweerd

Beschrijving	Schouwbuizen
Omgeving	Buiten
Primaire drager	HVAC infrastructuur en uitrusting
Asbestmateriaal	Rookgaskanaal
Bindmiddel van asbestmateriaal	Cement
Gebondenheid op basis van bindmiddel	Hecht
Hoeveelheid (lengte - omtrek - dikte - aantal)	• 3,00 m - 60,00 cm - 30,00 cm - 2 stuks
Totaal volume	1,08 m^3
Eenvoudig bereikbaar	Ja
Bevestigingswijze	• Verlijmd, ingegoten, versmeerd
Identificatiemethode	De asbestdeskundige beoordeelt het materiaal als asbestverdacht en dus asbesthoudend, en dit zonder monstername. Motivatie: De opdrachtgever weigert om het materiaal te laten bemonsteren.
Destructieve handeling voor identificatie	Nee

- Verwijder dit asbestmateriaal zo snel mogelijk. Volg de toestand goed op.
- Voer bijkomende staalname(s) uit.

- Eenvoudige handelingen: mag via doe-het-zelf of door werknemer(s) met opleidingsattest eenvoudige handelingen
  De buis en/of schouwhoed kan voorzichtig losgebeiteld worden, extra bevochtigen om stof te voorkomen en rondom plastic folie leggen. Draag de nodige beschermingsmiddelen (mondmasker FFP3, handschoenen, wegwerpoverall van CAT.III type 5/6') Dubbel en luchtdicht verpakken in doorzichtige plastic afsluitzakken en af te voeren naar een erkend recyclagepark als hechtgebonden asbestafval. (Meer info en de huidige verwijderingsmethodes op: www.asbestinfo.be en/of CODEX boek VI titel 3 en onderaan dit attest bij Toelichting: "asbest verwijderen"). Eventueel monstername aan te raden (om de asbestsoort te bepalen) bij verwijdering van het asbestmateriaal.

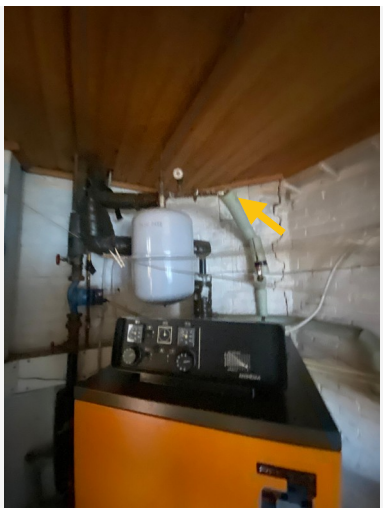
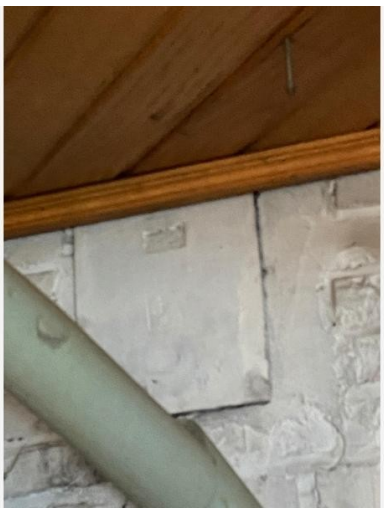
Fiche 5: Roetluik CV

Eindbeoordeling materiaalrisico	Verhoogd materiaalrisico en/of verhoogde kans op vezelvrijgave

Gebondenheid	Categorie 1: hechtgebonden in oorsprong
Asbestsoort (vezeltype)	Crocidoliet aanwezig
Asbestconcentratie	Laag (< 50%)
Afschermingsgraad van het gehele materiaal	Geheel of deels vrij aan de binnenlucht, maar geen contact met binnenluchtstromen
Toestand van het materiaal	Licht beschadigd, licht verweerd. Intacte calciumsilicaatplaat of materiaal met categorie 3-gebondenheid

Beschrijving	Roetluik CV
Omgeving	Binnen
Primaire drager	HVAC infrastructuur en uitrusting
Asbestmateriaal	Brandwerende afsluiting (prefab geheel) - Luik
Bindmiddel van asbestmateriaal	Cement
Gebondenheid op basis van bindmiddel	Hecht
Hoeveelheid (gewicht - aantal)	• 1,00 kg - 1 stuk
Totaal gewicht	1,00 kg
Eenvoudig bereikbaar	Ja
Bevestigingswijze	• Geklemd • Verlijmd, ingegoten, versmeerd
Identificatiemethode	De asbestdeskundige beoordeelt het materiaal als asbestverdacht en dus asbesthoudend, en dit zonder monstername. Motivatie: De opdrachtgever weigert om het materiaal te laten bemonsteren.
Destructieve handeling voor identificatie	Nee

- Verwijder dit asbestmateriaal zo snel mogelijk. Volg de toestand goed op.
- Voer bijkomende staalname(s) uit.

- Eenvoudige handelingen: mag via doe-het-zelf of door werknemer(s) met opleidingsattest eenvoudige handelingen
  Het roetluikje kan voorzichtig uitgeschoven of losgebeiteld worden, extra bevochtigen om stof te voorkomen en ondervloer afdekken met plastic folie. Draag de nodige beschermingsmiddelen (mondmasker FFP3, handschoenen, en wegwerpoverall van CAT.III type 5/6'). Dubbel en luchtdicht verpakken in doorzichtige plastic afsluitzakken en afvoeren naar een lokaal erkend recyclagepark als hechtgebonden asbestafval. (Meer info en de huidige verwijderingsmethodes op: www.asbestinfo.be en/of CODEX boek VI titel 3 en onderaan dit attest bij Toelichting: "asbest verwijderen"). Eventueel monstername aan te raden (om asbestsoort te bepalen) bij verwijdering van het asbestmateriaal.

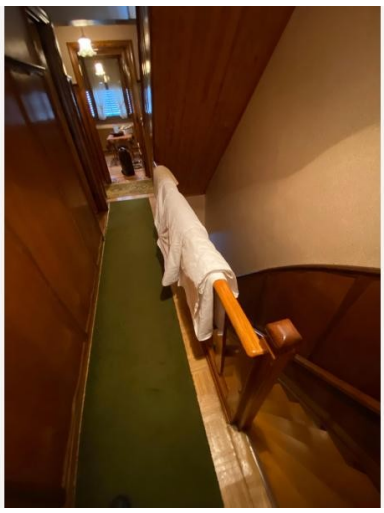
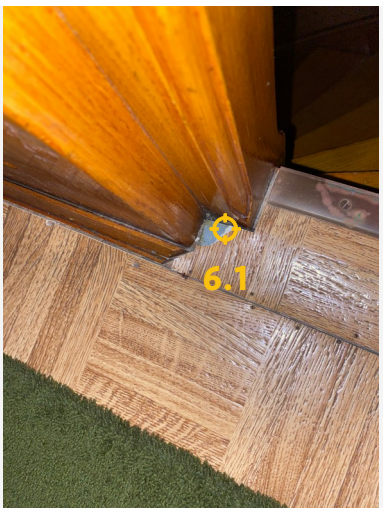
Fiche 6: Vinylvloer verdieping

Eindbeoordeling materiaalrisico	Verhoogd materiaalrisico en/of verhoogde kans op vezelvrijgave

Gebondenheid	Categorie 2: niet-hechtgebonden met matrix
Asbestsoort (vezeltype)	Alleen chrysotiel aanwezig
Asbestconcentratie	Hoog (>= 50%)
Afschermingsgraad van het gehele materiaal	Geheel of deels vrij aan de binnenlucht, maar geen contact met binnenluchtstromen
Toestand van het materiaal	Licht beschadigd, licht verweerd. Intacte calciumsilicaatplaat of materiaal met categorie 3-gebondenheid

#	Type	Referentie	Resultaat
6.1	Puntmonster	3	Chrysotiel

Beschrijving	Vinylvloer verdieping
Omgeving	Binnen
Primaire drager	Vloer
Asbestmateriaal	Prefab - afwerking - Vloerzeil
Bindmiddel van asbestmateriaal	Karton - papier - viltachtig
Gebondenheid op basis van bindmiddel	Niet-hechtgebonden
Hoeveelheid (oppervlakte - aantal)	• 50,00 m^2 - 1 stuk
Totale oppervlakte	50,00 m^2
Eenvoudig bereikbaar	Ja
Bevestigingswijze	• Verlijmd, ingegoten, versmeerd
Identificatiemethode	Een monstername door de asbestdeskundige met laboanalyse door een asbestlabo.
Destructieve handeling voor identificatie	Nee

- Verwijder dit asbestmateriaal zo snel mogelijk. Volg de toestand goed op.

- Hermetische zone (erkend asbestverwijderaar)
  Mag niet via eenvoudige handelingen: Doe-Het-Zelf, enkel hermetische zone erkend asbestverwijderaar: Volgen van alle huidige voorschriften. Gebruik van alle persoonlijke beschermingsmiddelen (wegwerpoverall van CAT.III type 5/6'), handschoenen en FFP3 masker). Bij het lostrekken van de vinyl zal de onderlaag scheuren en is er een zeer hoog risico op asbestverspreiding. Een kartonnen onderlaag is niet-hechtgebonden en mag dus door particulier niet aangeboden worden op het containerpark. Eventuele lijmresten worden met een freesmachine verwijderd in een hermetische zone. Verzamel daarna bewijsdocumenten van verwijdering. (Meer info en de huidige verwijderingsmethodes op: www.asbestinfo.be en/of CODEX boek VI titel 3 en onderaan dit attest bij Toelichting: "asbest verwijderen")

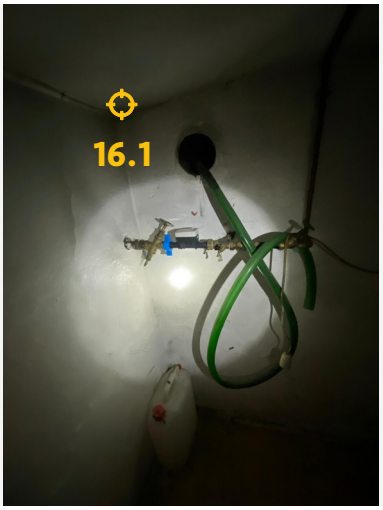
Fiche 16: Plafondpleister

Geen asbest

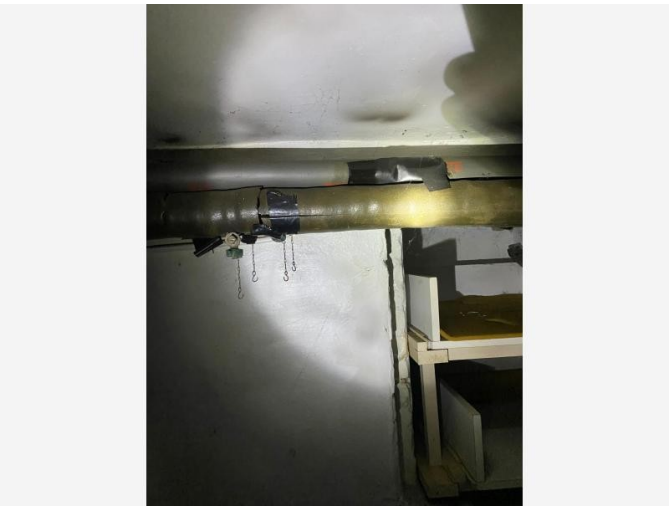
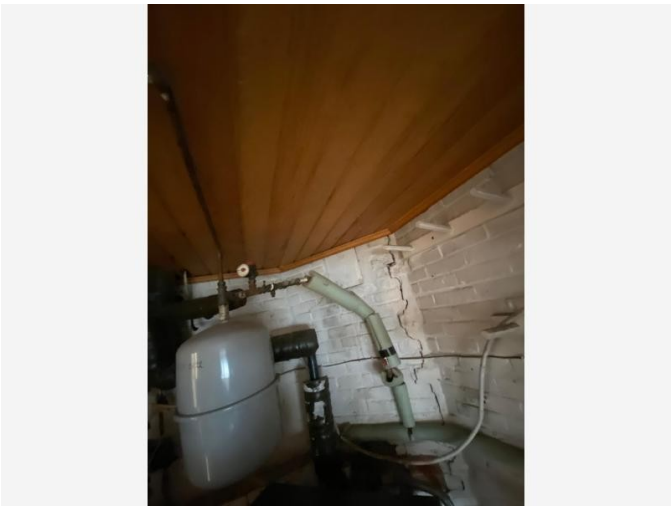
Beschrijving	Notitie	Terug te vinden op plannen
Fiche 18: Leidingisolatie	Synthetisch/glaswol	-
