Asbestinventarisattest

Meidoornstraat 15, 2400 Mol

Attestnummer : **20261112-000088.000**
Uitgegeven op : **12.11.2026**
Geldig tot : **12.11.2031**

Niet-asbestveilig

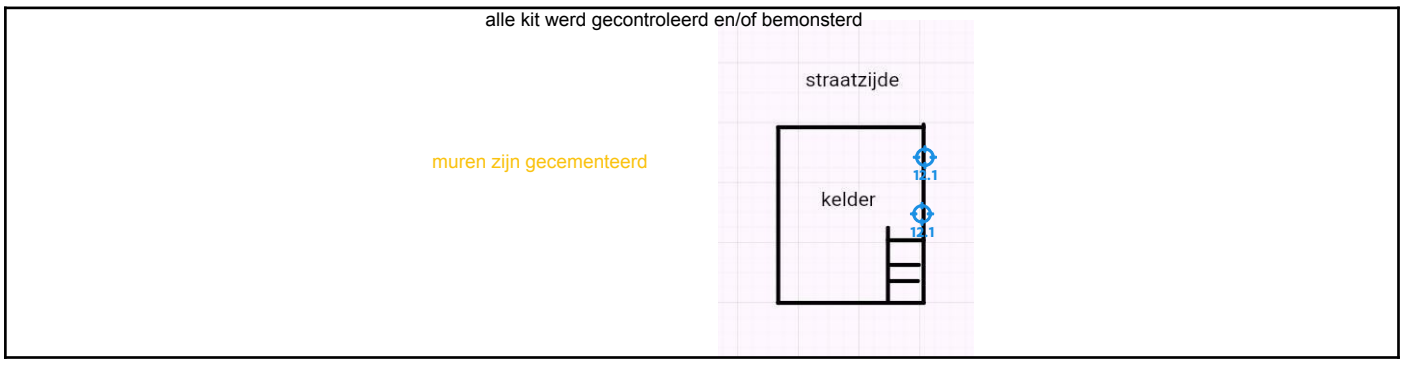
Plan 1.1: kelder

Beschrijving	Type	Actie
12. Cementering binnentoepassing muren kelder (met staalname)	Geen asbest	-
12.1 Code: 8	Mengmonster	-

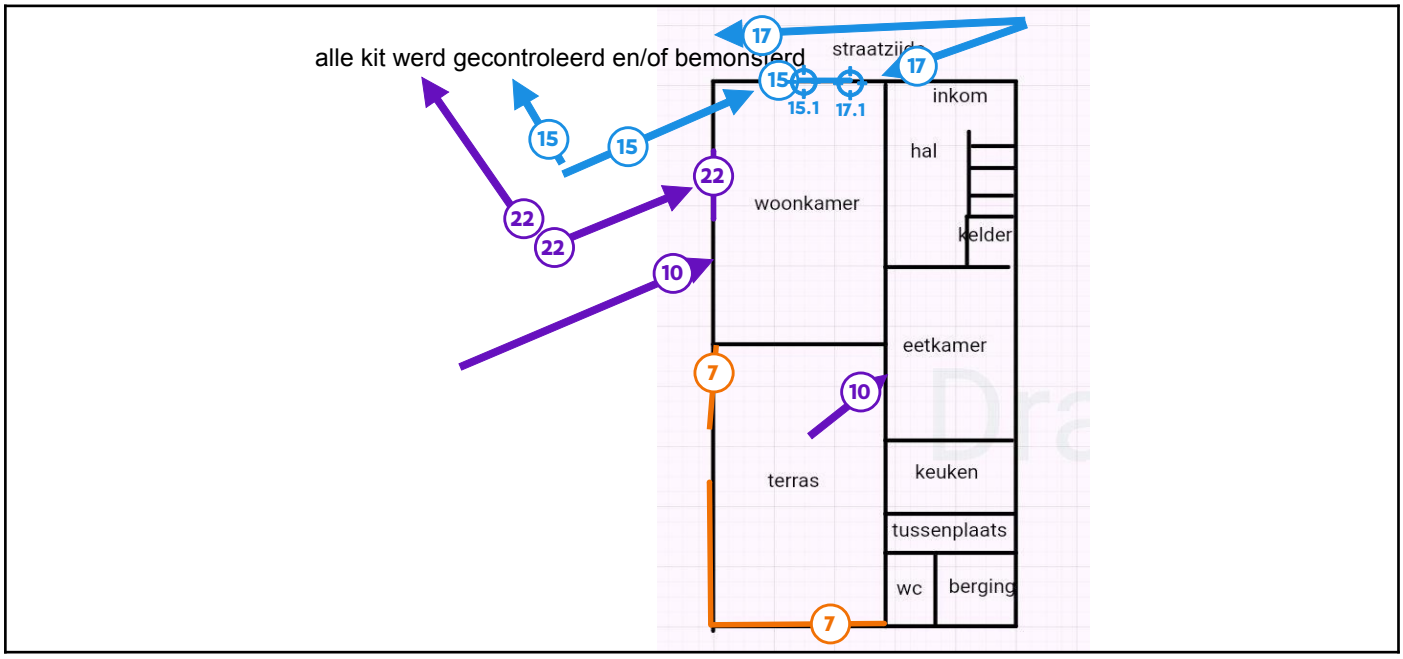
Plan 1.2: gelijkvloers

Beschrijving	Type	Actie
7. muurkappen terras buiten (asbestcement)	Asbestmateriaal	Verwijderen
10. Kachelkoorden kachel woon en eetkamer (visueel niet verdacht)	Advies	-
15. Kit kozijn-glas (met staalname) houten raam	Geen asbest	-
15.1 Code: 4	Puntmonster	-
17. Kit kozijn-muur (met staalname) houten raam	Geen asbest	-
17.1 Code: 3	Puntmonster	-
22. Kit niet verdacht (visueel vastgesteld)	Overige ruimte of materiaal	-

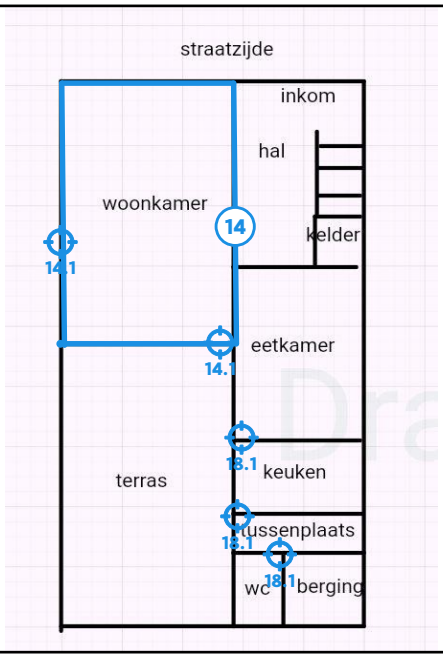
Plan 1.3: gelijkvloers

muren zijn bepleisterd

Beschrijving	Type	Actie
14. sierlijsten pleister woonkamer	Geen asbest	-
14.1 Code: 9	Mengmonster	-
18. Muurpleister	Geen asbest	-
18.1 Code: 7	Mengmonster	-

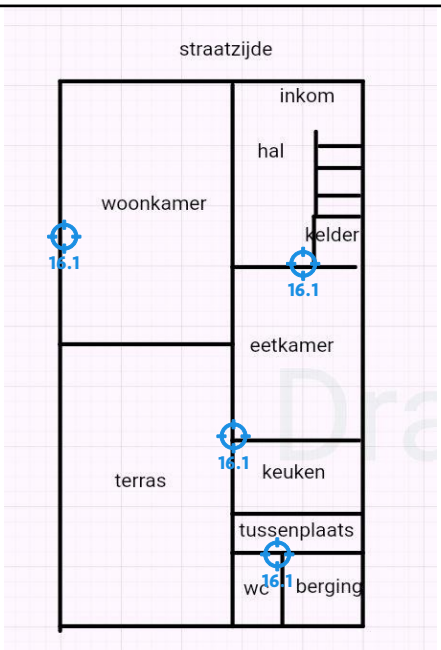
Plan 1.4: gelijkvloers

plafonds zijn bepleisterd

Beschrijving	Type	Actie
16. Plafondpleister	Geen asbest	-
16.1 Code: 5	Mengmonster	-

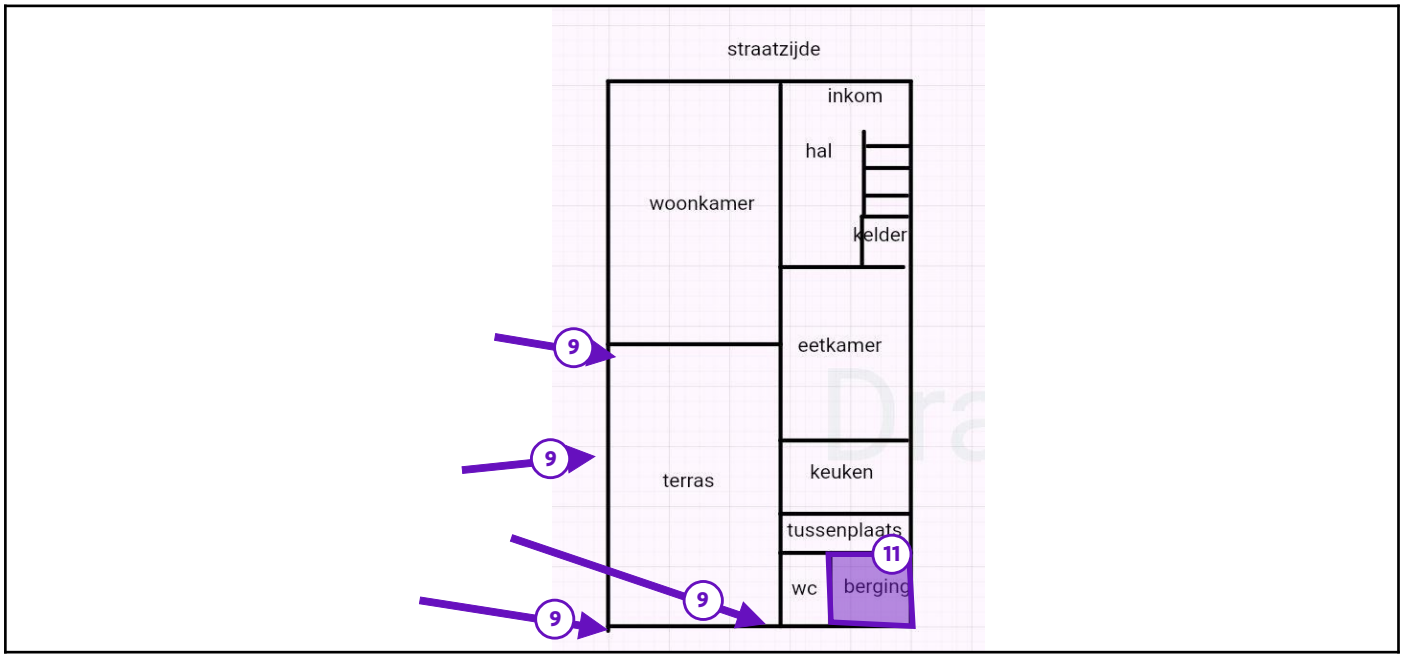
Plan 1.5: gelijkvloers

Beschrijving	Type	Actie
9. verloren bekistingpalen terras	Advies	-
11. Valse plafond badkamer	Advies	-

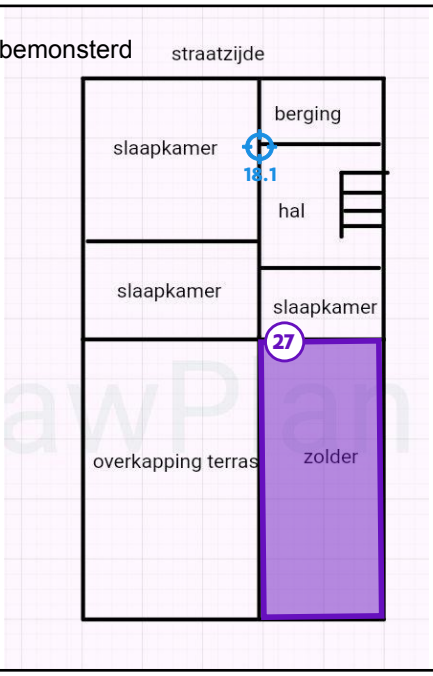
Plan 1.6: 1 ste verdieping

alle kit werd gecontroleerd en /of bemonsterd

muren zijn bepleisterd

plafonds zijn bepleisterd

Beschrijving	Type	Actie
16. Plafondpleister	Geen asbest	-
18. Muurpleister	Geen asbest	-
18.1 Code: 7	Mengmonster	-
27. onderdakwoning/garage-berging/overkapping veranda/tuinberging	Overige ruimte of materiaal	-

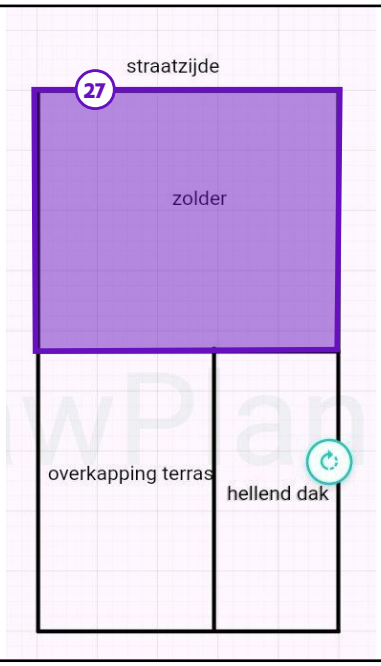
Plan 1.9: zolder

Beschrijving	Type	Actie
27. onderdakwoning/garage-berging/overkapping veranda/tuinberging	Overige ruimte of materiaal	-

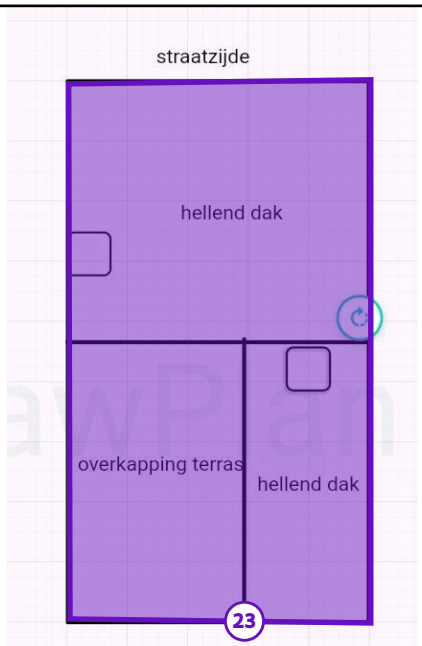
Plan 1.11: dakplan

Beschrijving	Type	Actie
23. Dakbedekking woning en overkapping terras niet verdacht.	Overige ruimte of materiaal	-

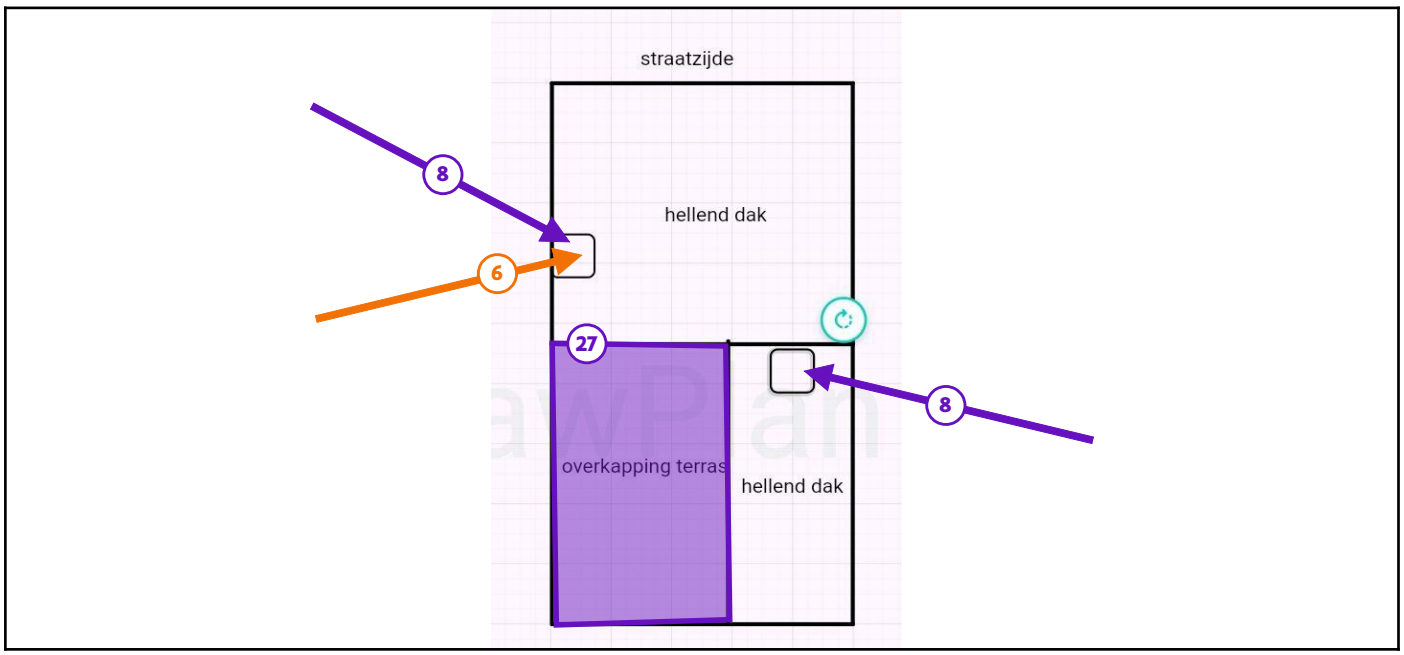
Plan 1.12: dakplan

Beschrijving	Type	Actie
6. Schouwbuis (visueel vastgesteld)	Asbestmateriaal	Verwijderen
8. Schouw op het dak (beperkingsfiche)	Beperking	-
27. onderdakwoning/garage-berging/overkapping veranda/tuinberging	Overige ruimte of materiaal	-

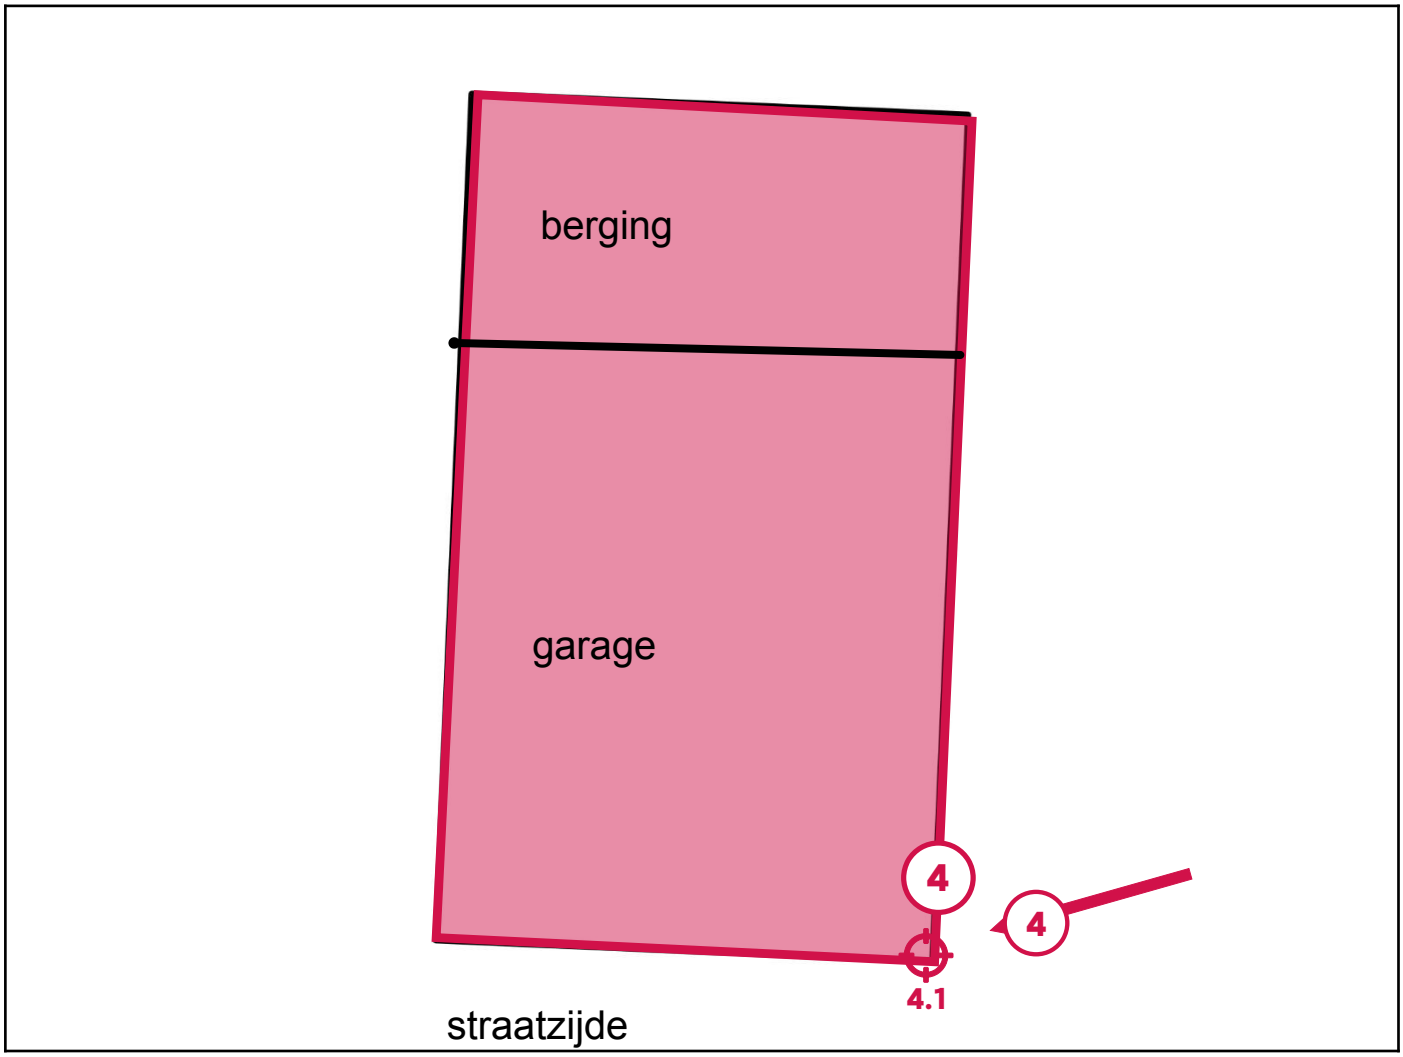
Plan 2.1: garage-berging plan

Beschrijving	Type	Actie
4. Golfplaten garage (met staalname)	Asbestmateriaal	Dringend verwijderen
4.1 Code: 11	Puntmonster	-

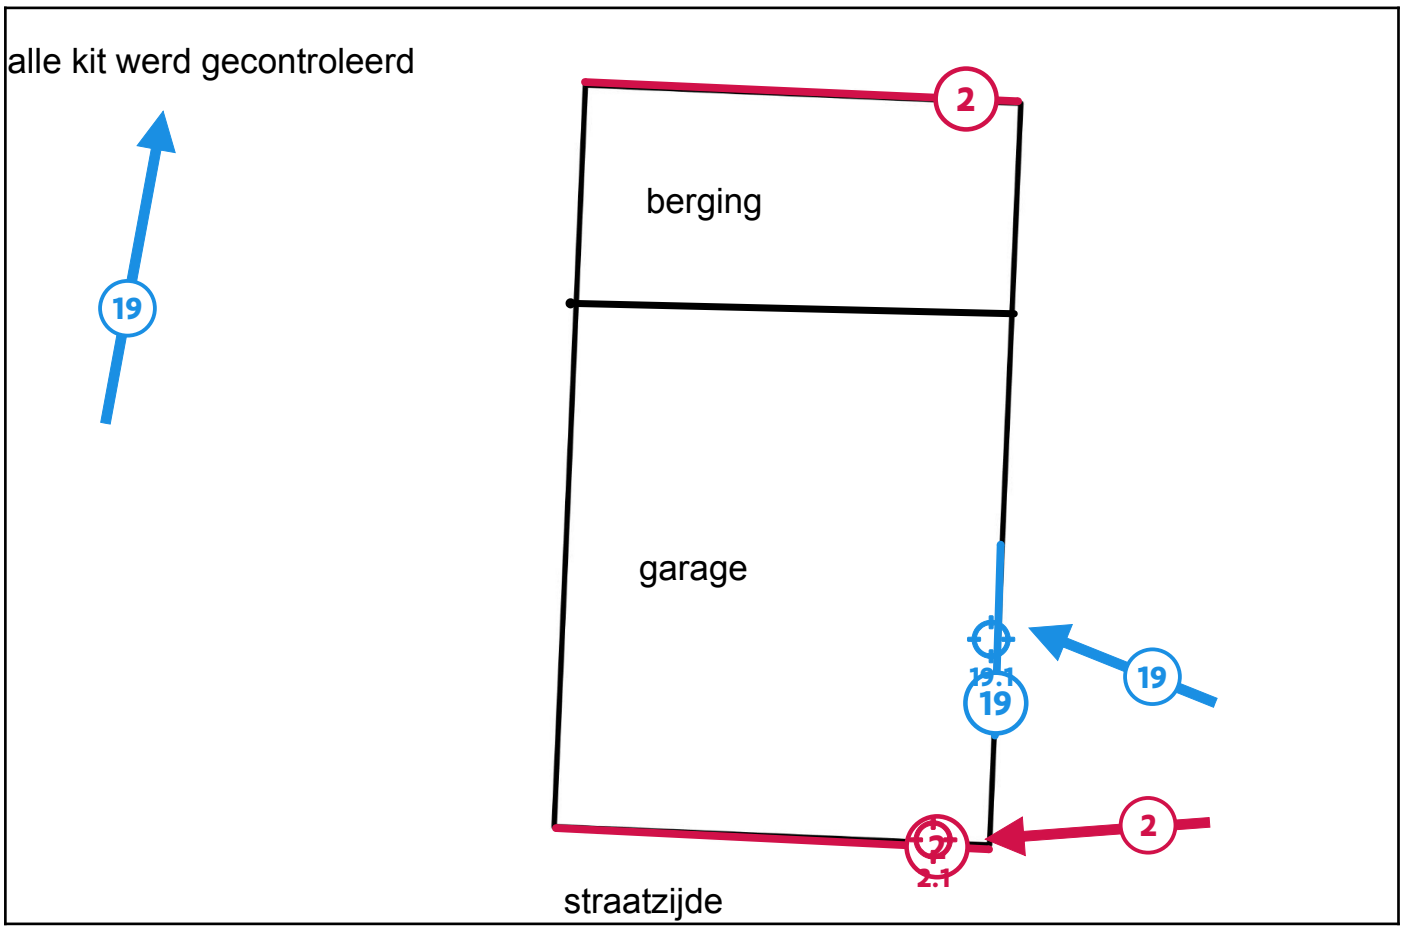
Plan 2.2: garage-berging plan

Beschrijving	Type	Actie
2. menuiserite plaat bovenkant voor en achter garage (met staalname)	Asbestmateriaal	Dringend verwijderen
2.1 Code: 10	Puntmonster	-
19. Kit kozijn-glas (met staalname)	Geen asbest	-
19.1 Code: 6	Puntmonster	-

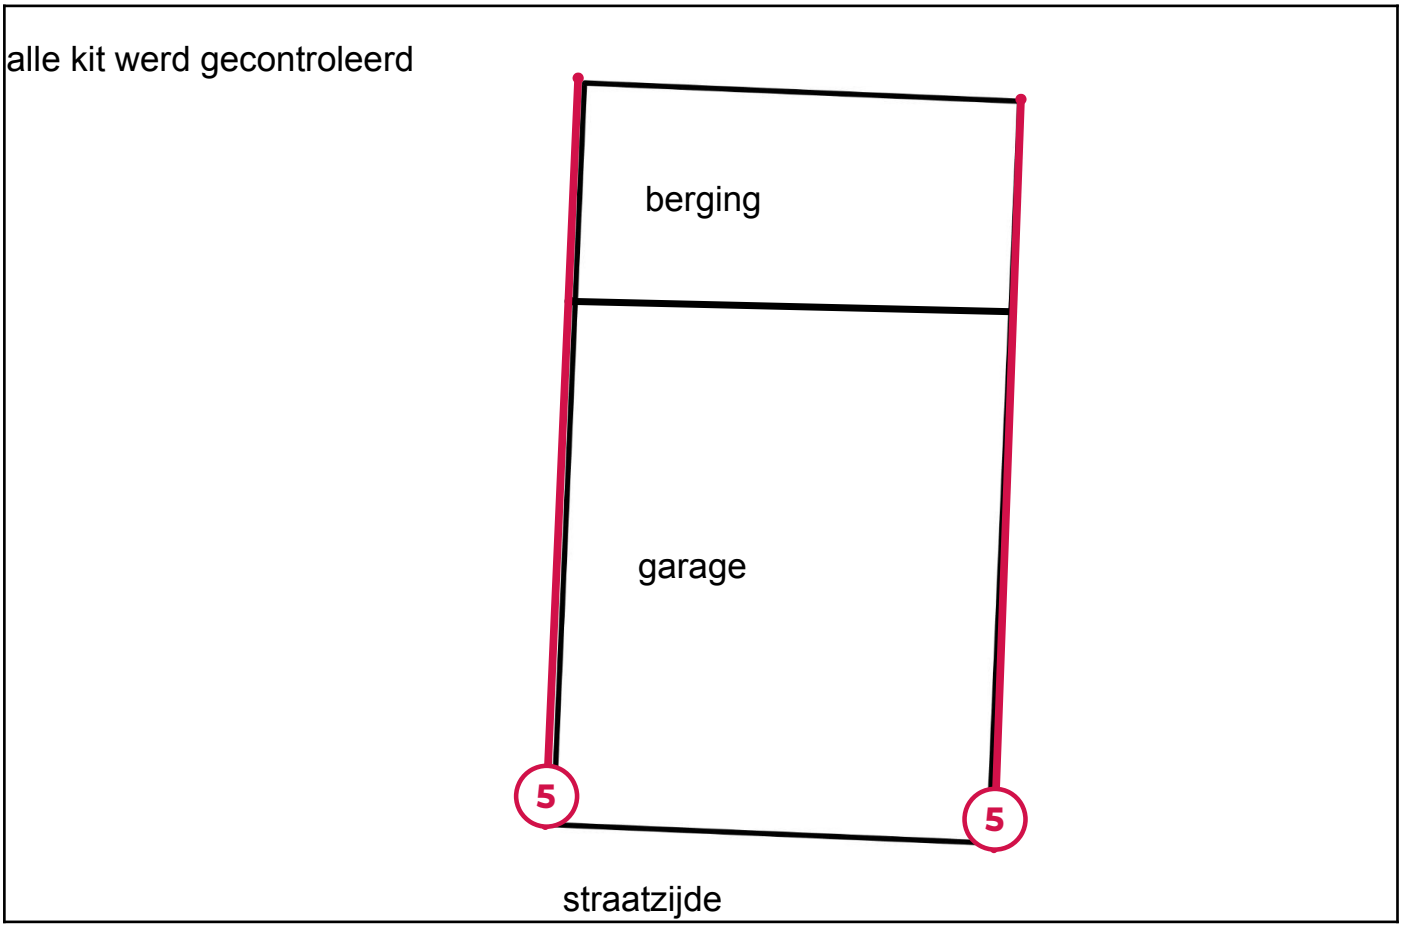
Plan 2.4: garage-berging plan

Beschrijving	Type	Actie
5. Slib/sediment dakgoot	Asbestmateriaal	Dringend verwijderen

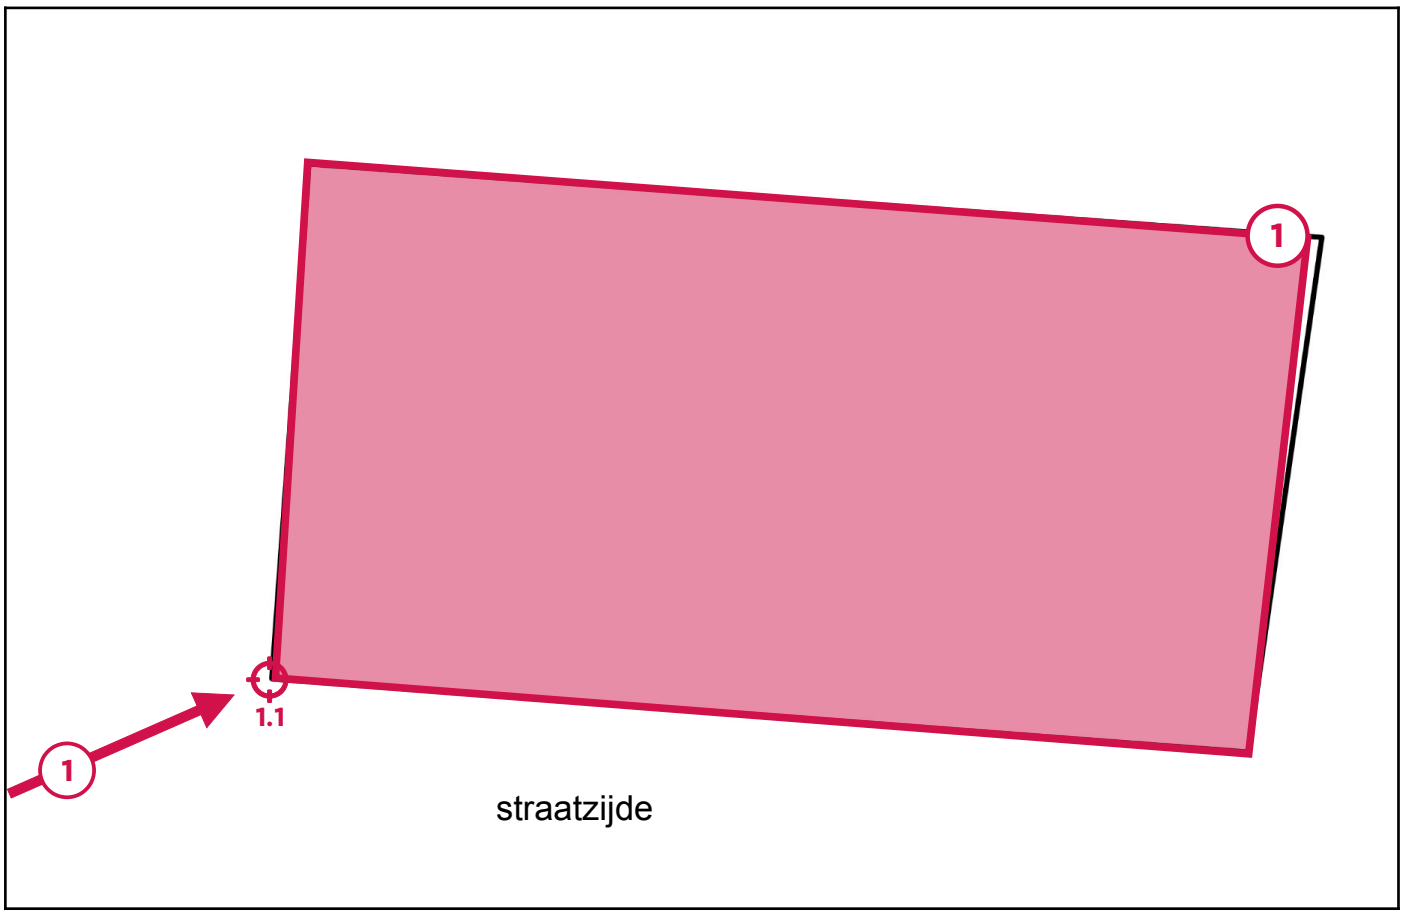
Plan 3.1: berging plan

Beschrijving	Type	Actie
1. Golfplaten tuinberging (met staalname)	Asbestmateriaal	Dringend verwijderen
1.1 Code: 1	Puntmonster	-

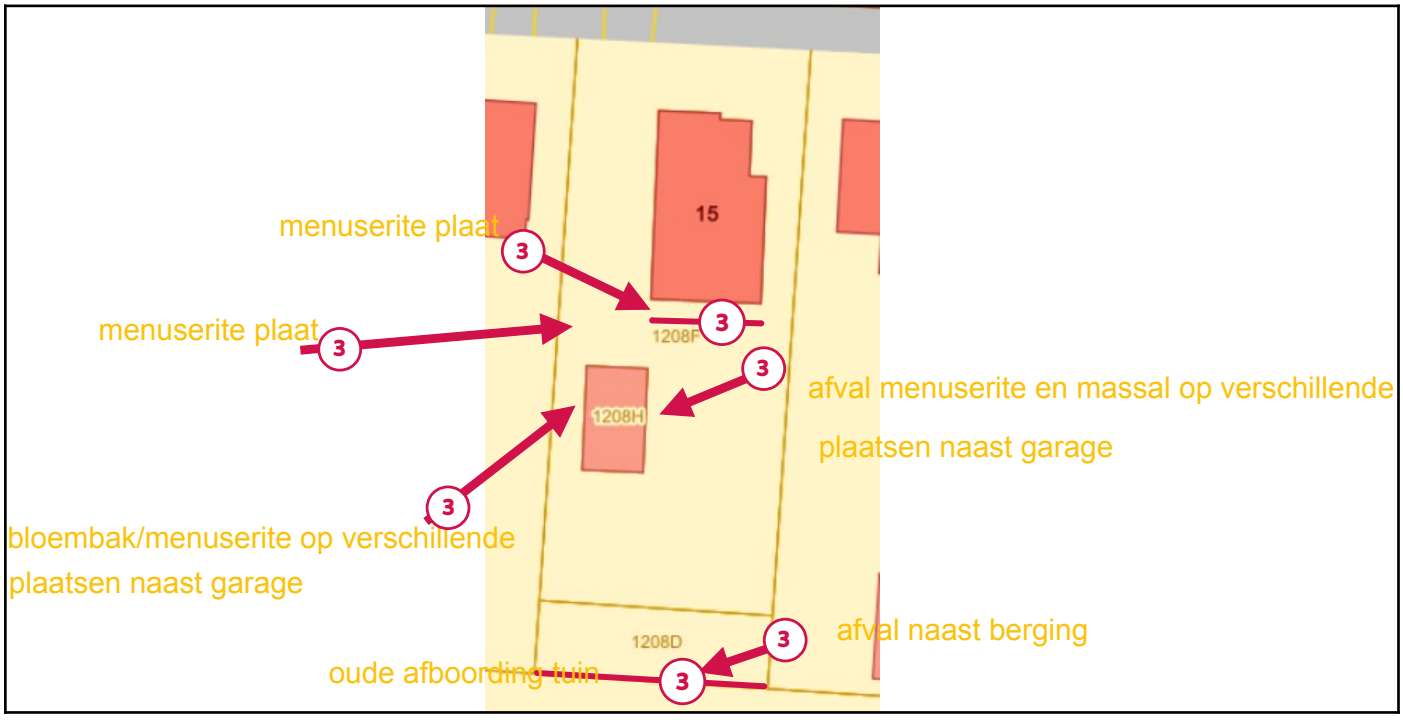
Plan 5.1: Vaststellingen buiten de constructies

Beschrijving	Type	Actie
3. Asbestcement afval	Asbestmateriaal	Dringend verwijderen

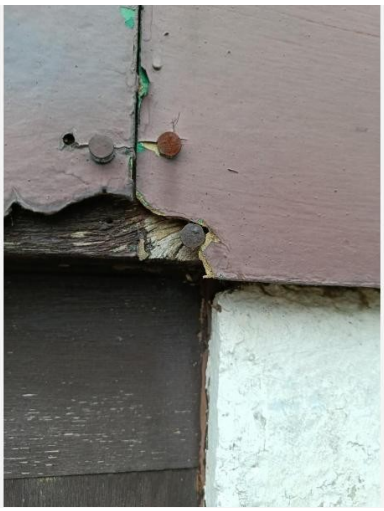
Fiche 2: menuiserite plaat bovenkant voor en achter garage (met staalname)

Eindbeoordeling materiaalrisico	Hoog materiaalrisico en/of hoge kans op vezelvrijgave

Gebondenheid	Categorie 1: hechtgebonden in oorsprong
Asbestsoort (vezeltype)	Alleen chrysotiel aanwezig
Asbestconcentratie	Laag (< 50%)
Afschermingsgraad van het gehele materiaal	Geheel of deels vrij aan de binnenlucht, maar geen contact met binnenluchtstromen
Toestand van het materiaal	Zwaar beschadigd, zwaar verweerd

#	Type	Referentie	Resultaat
2.1	Puntmonster	10	Chrysotiel

- Verwijder dit asbestmateriaal zo snel mogelijk. Volg de toestand goed op.
- Hemelwater dat afspoelt van asbestcement daken of gevels kan asbestdeeltjes bevatten. Gebruik het enkel voor gesloten circuits (bv. spoelen toiletten). Reinig na het vervangen van het dak of de gevel de dakgoten en regenwaterput of -ton om asbesthoudend sediment of slib te verwijderen

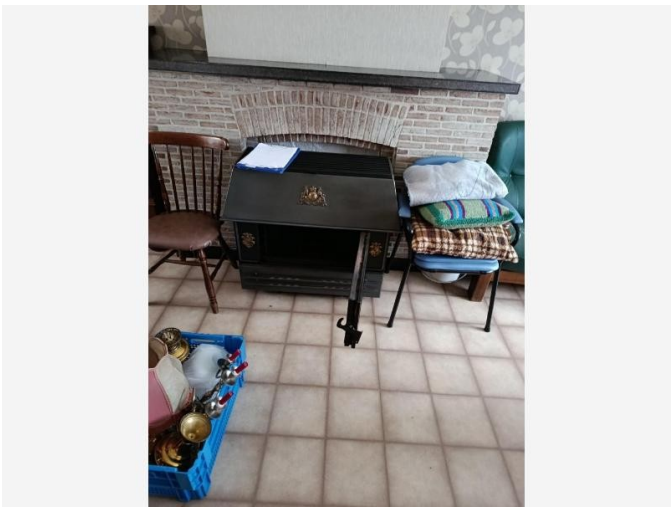
Fiche 10: Kachelkoorden kachel woon en eetkamer (visueel niet verdacht)

Basis voor advies	De asbestdeskundige beoordeelt het materiaal als niet-asbestverdacht.

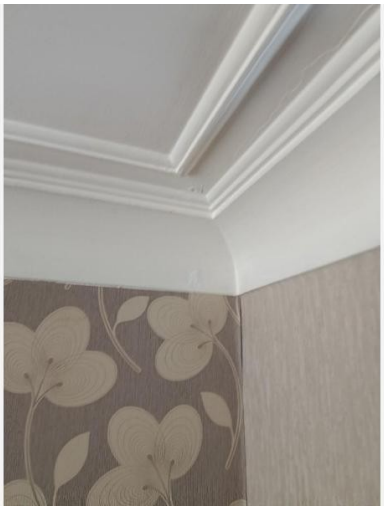
Fiche 16: Plafondpleister

Geen asbest
