Asbestinventarisattest

Scheldestraat 21, 9890 Gavere

Attestnummer : **20250318-000067.000**
Uitgegeven op : **18.03.2025**
Geldig tot : **18.03.2035**

Niet-asbestveilig

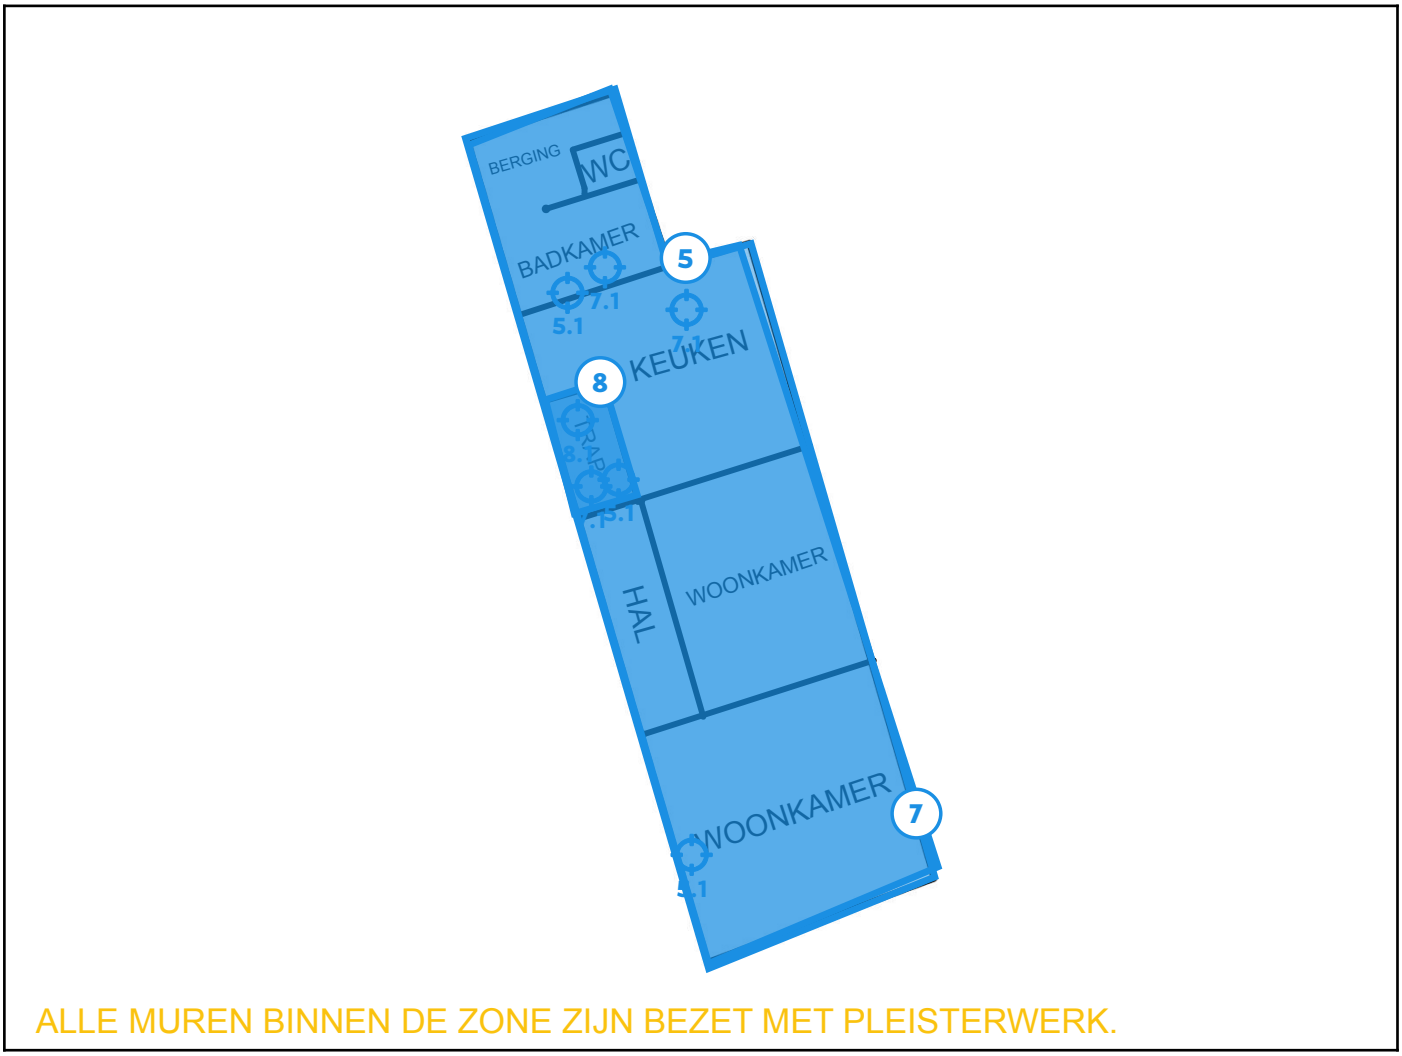
Plan 1.2: Plan gelijkvloers

Beschrijving	Type	Actie
5. Kalkpleisterwerk - wanden	Geen asbest	-
5.1 Code: M1	Mengmonster	-
7. Kalkpleisterwerk - plafonds	Geen asbest	-
7.1 Code: M2	Mengmonster	-
8. Lijm trap	Geen asbest	-
8.1 Code: M3	Puntmonster	-

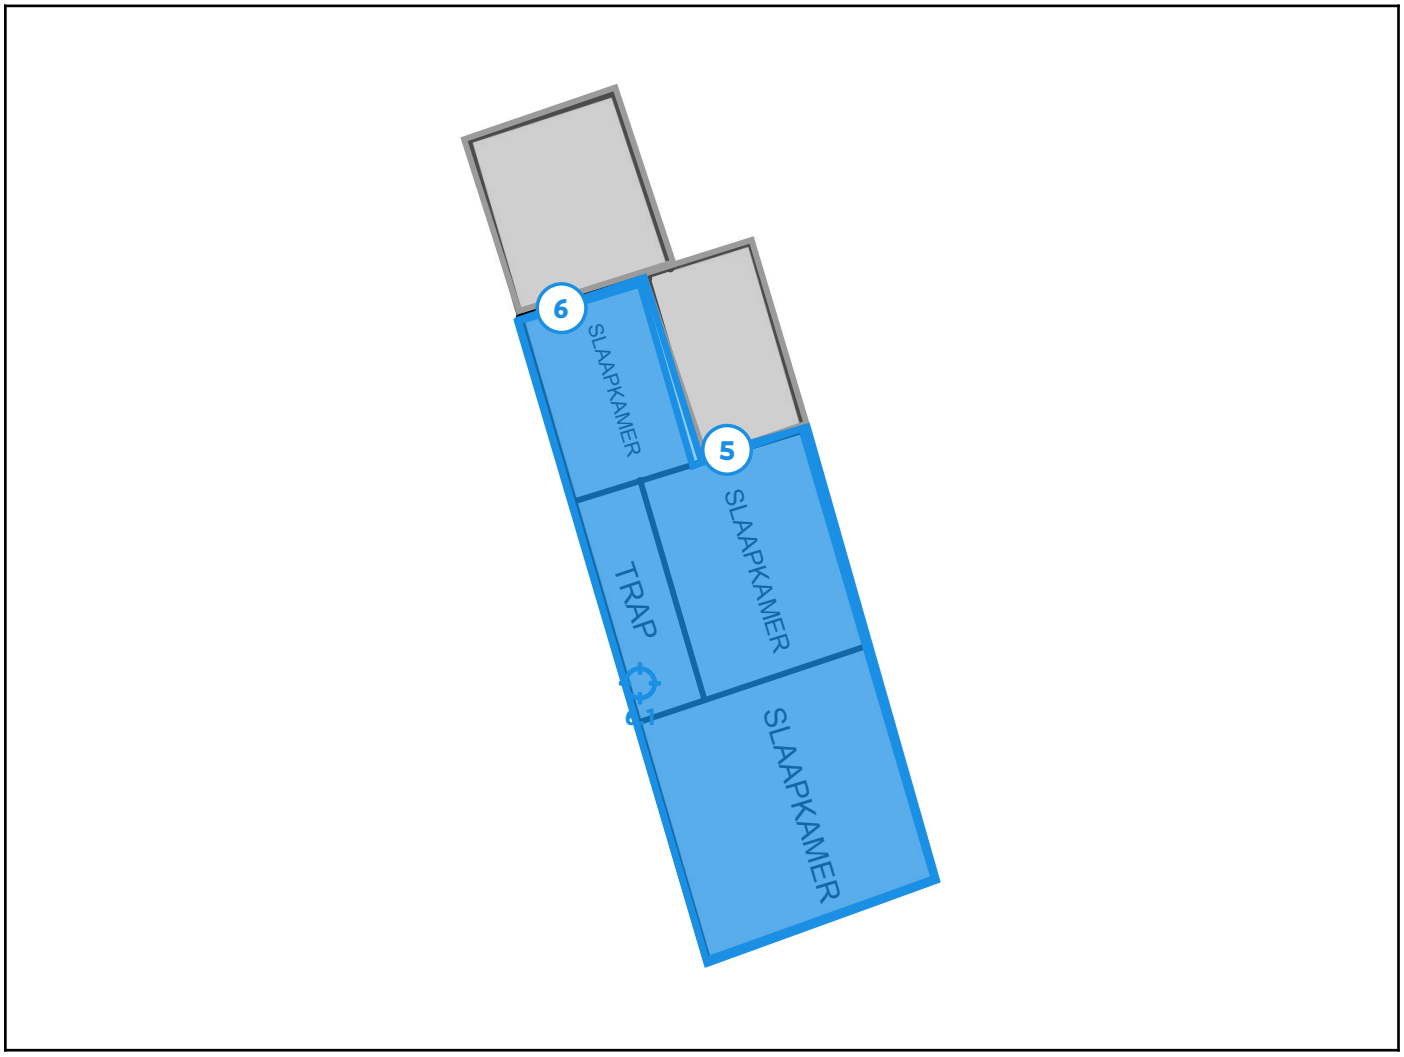
Plan 1.3: Plan verdieping 1

Beschrijving	Type	Actie
5. Kalkpleisterwerk - wanden	Geen asbest	-
6. Vloerzeil verdieping 1	Geen asbest	-
6.1 Code: M5	Puntmonster	-

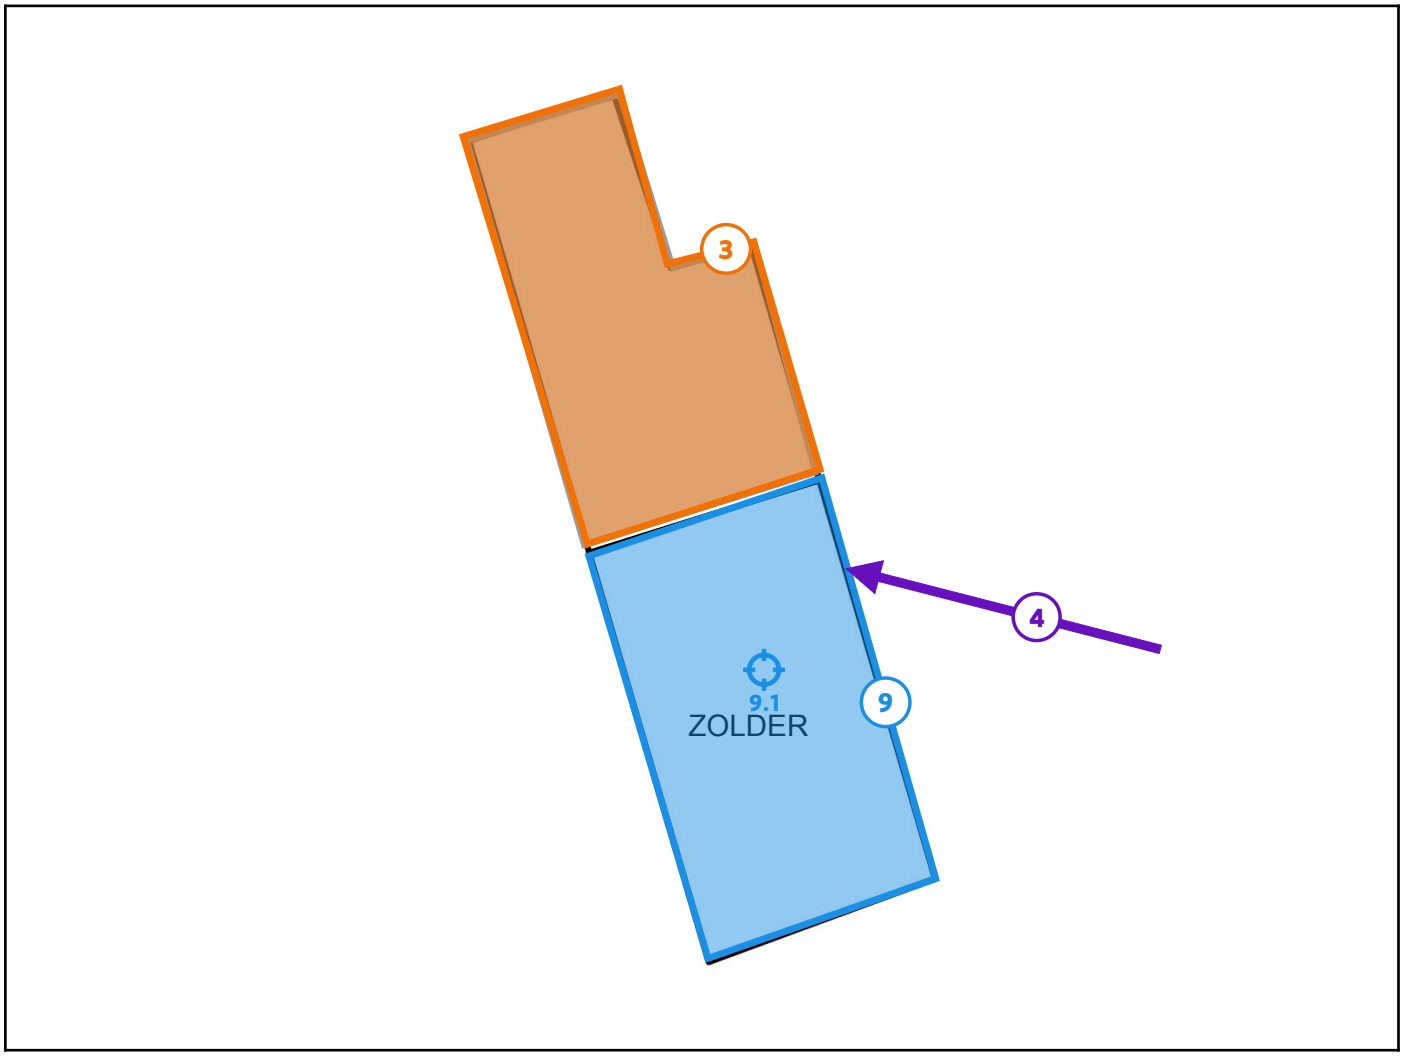
Plan 1.4: Plan verdieping 2

Beschrijving	Type	Actie
3. Roofing - plat dak	Asbestmateriaal	Verwijderen
4. Schouw - niet inspecteerbaar	Beperking	-
9. Vloerzeil zolder	Geen asbest	-
9.1 Code: M4	Puntmonster	-

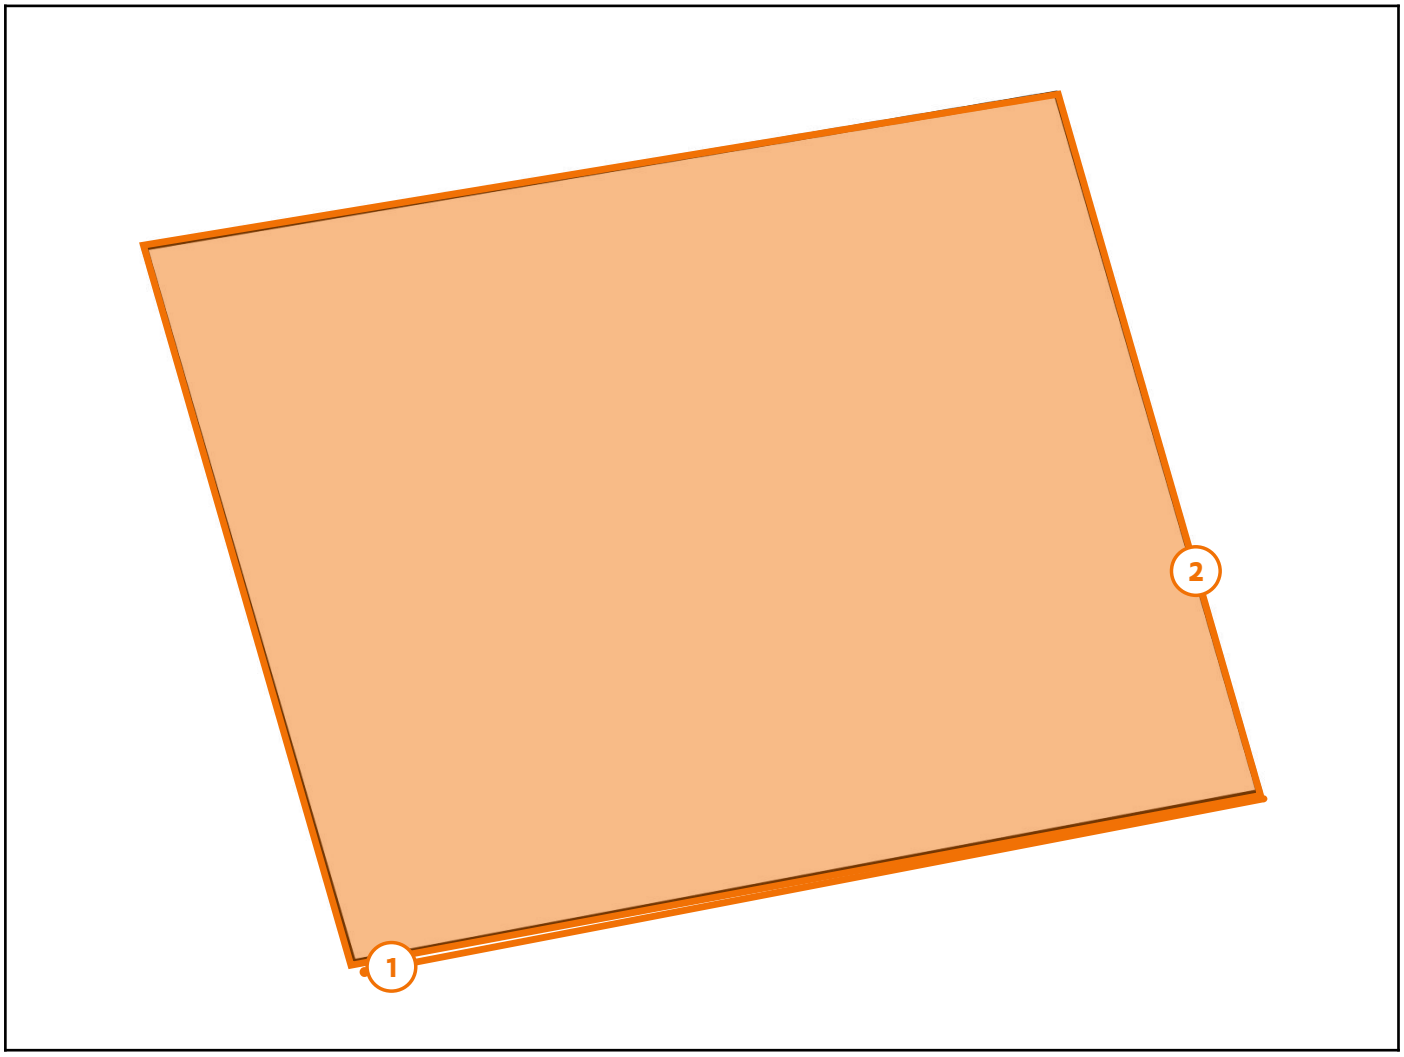
Plan 2.1: Bijgebouw plan

Beschrijving	Type	Actie
1. Mastiek - wit	Asbestmateriaal	Verwijderen
2. Golfplaten - dak	Asbestmateriaal	Verwijderen

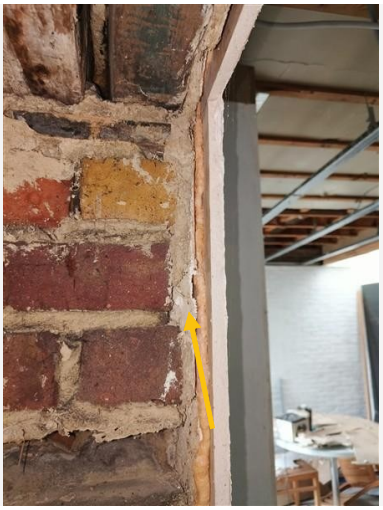
Fiche 5: Kalkpleisterwerk - wanden

Geen asbest

#	Type	Referentie	Resultaat
5.1	Mengmonster	M1	Geen asbest

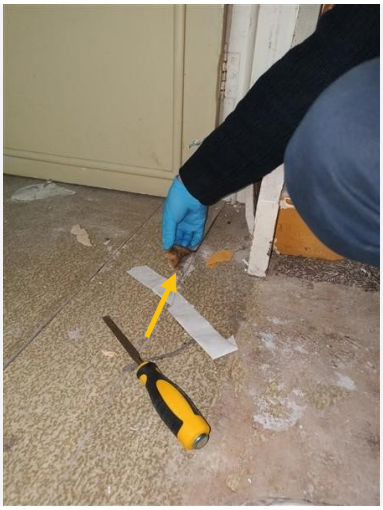
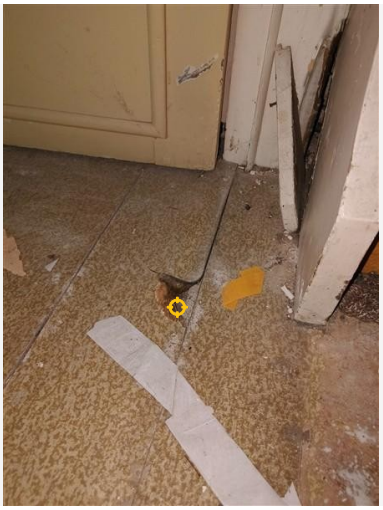
Fiche 6: Vloerzeil verdieping 1

Geen asbest

#	Type	Referentie	Resultaat
6.1	Puntmonster	M5	Geen asbest
