Asbestinventarisattest

Frankrijkstraat 47, 1755 Pajottegem

Attestnummer : **20260902-000397.000**
Uitgegeven op : **02.09.2026**
Geldig tot : **Onbeperkt** (tenzij de toestand wijzigt)

Asbestveilig (maar mogelijk niet asbestvrij)

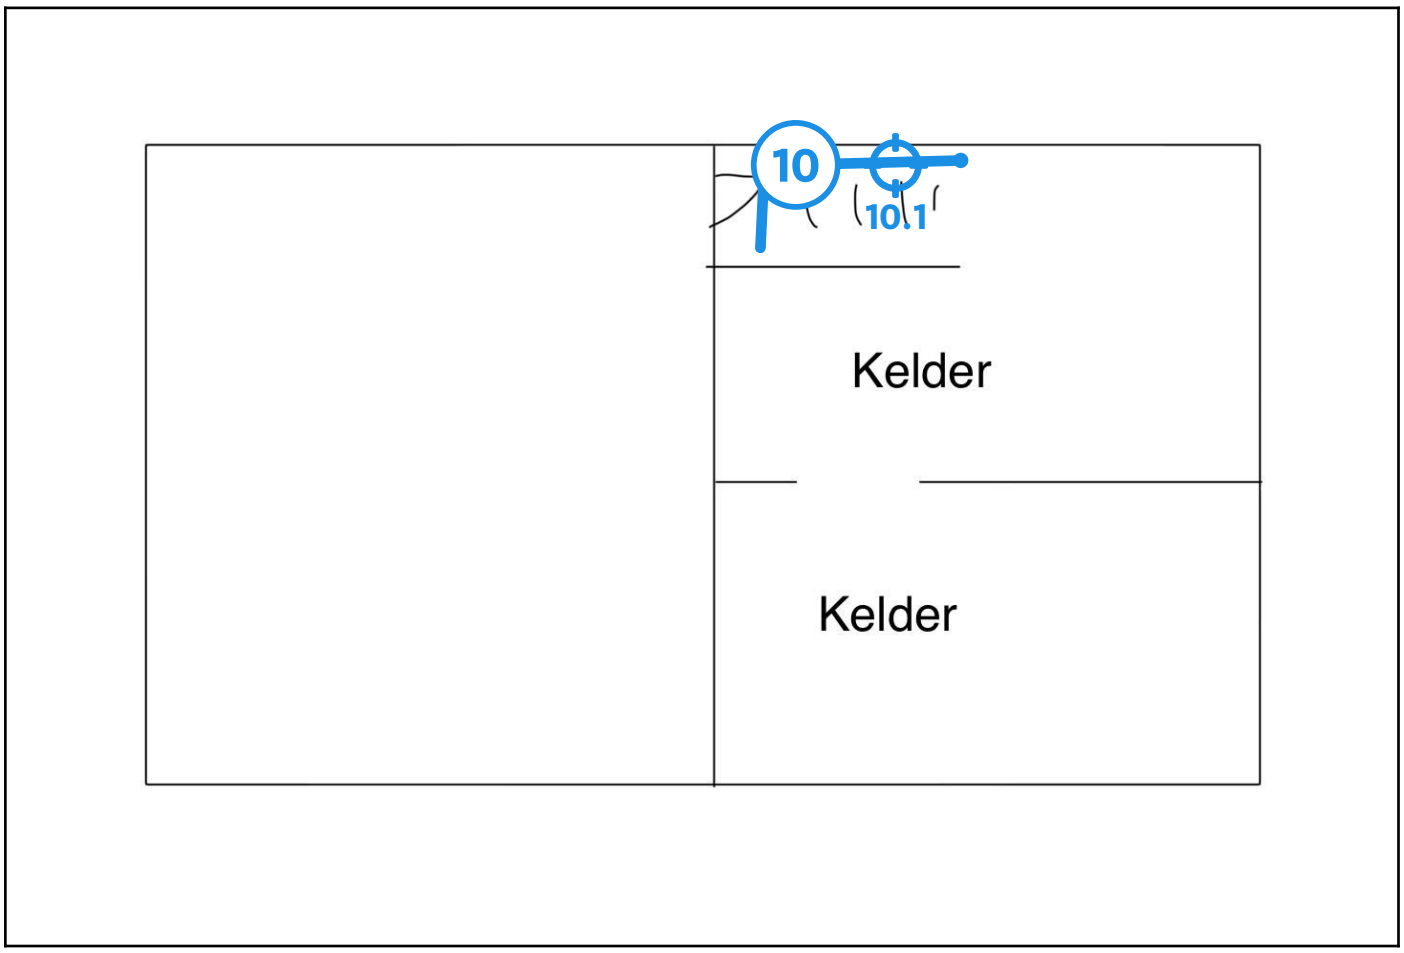
Plan 1.1: Kelder

Beschrijving	Type	Actie
10. Pleisterwerk wanden	Geen asbest	-
10.1 Code: M01	Mengmonster	-

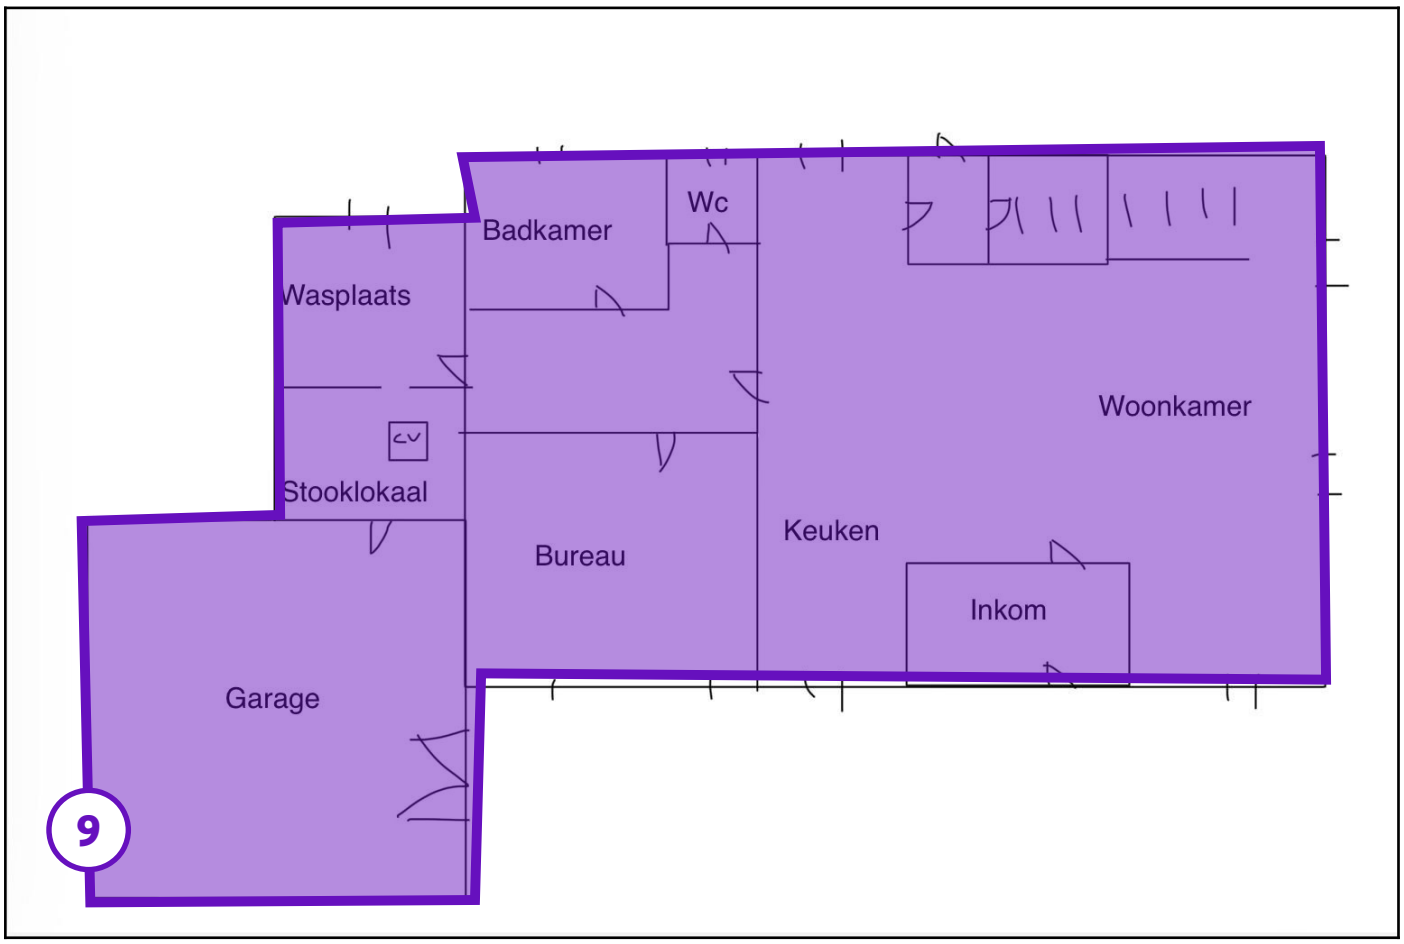
Plan 1.2: Gelijkvloers

Beschrijving	Type	Actie
9. Tegellijm onder vloertegels	Advies	-

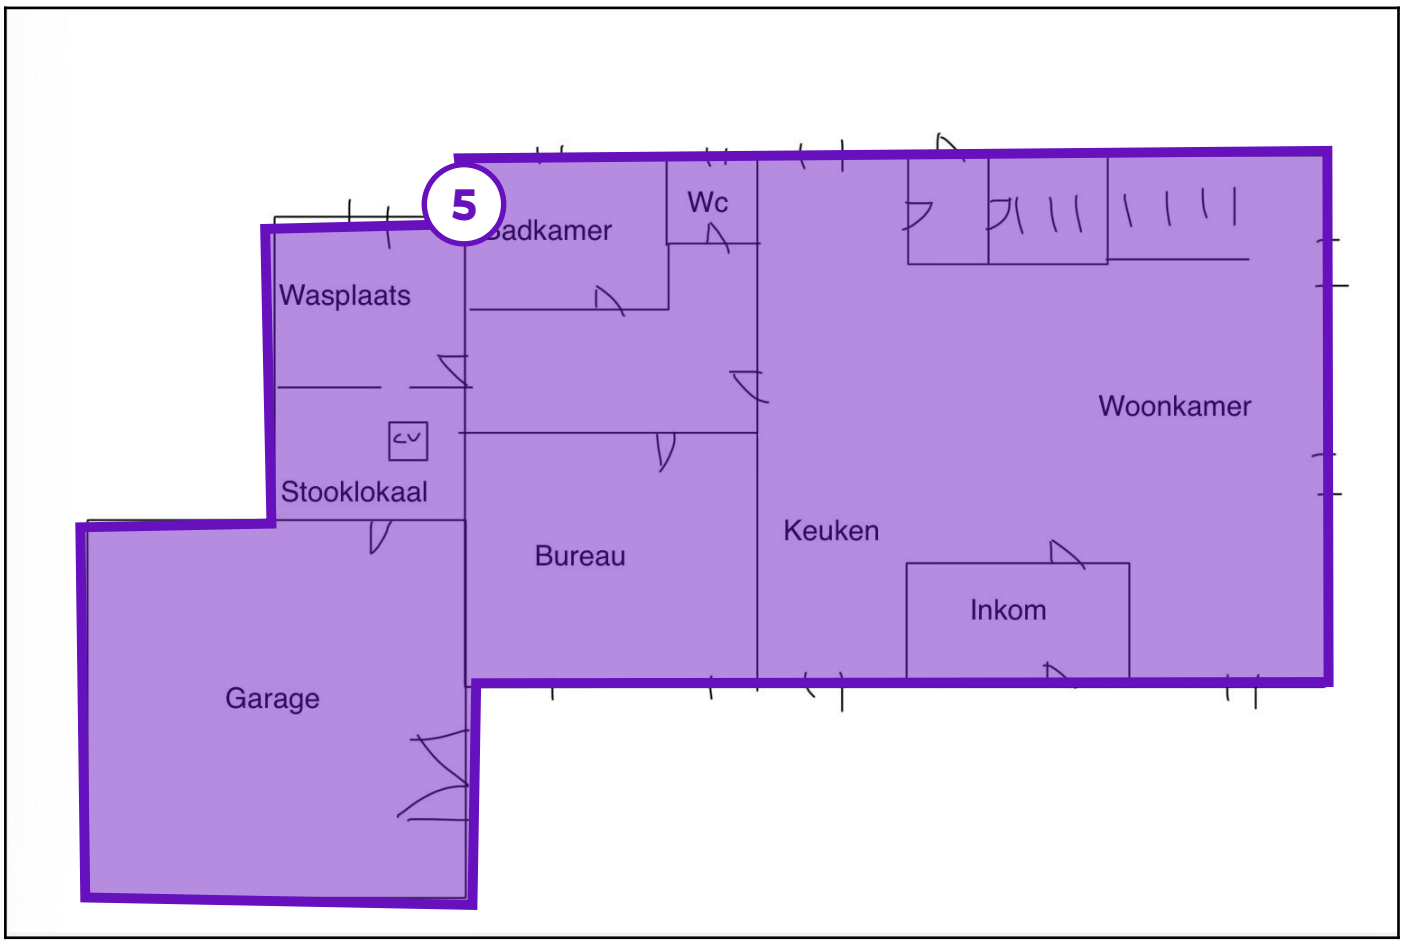
Plan 1.3: Gelijkvloers

Beschrijving	Type	Actie
5. Plafondafwerking in gipskarton/hout	Advies	-

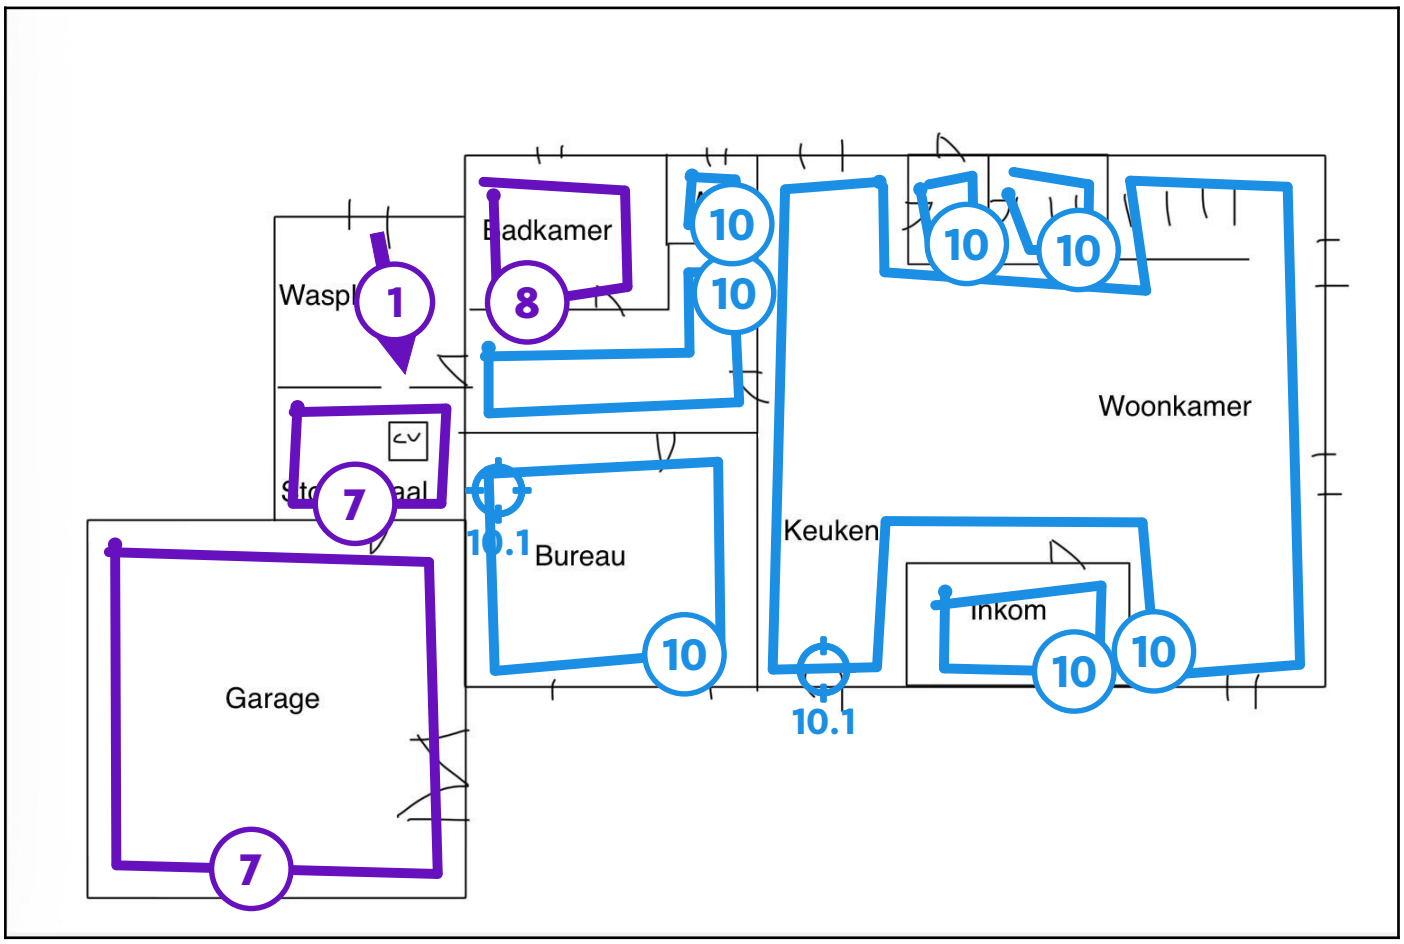
Plan 1.4: Gelijkvloers

Beschrijving	Type	Actie
1. Binnenzijde en bovenzijde van de schouw	Beperking	-
7. Valse wand(en)/voorzetwand(en) - Gipskarton-hout	Advies	-
8. Tegellijm achter wandtegels & plinten	Advies	-
10. Pleisterwerk wanden	Geen asbest	-
10.1 Code: M01	Mengmonster	-

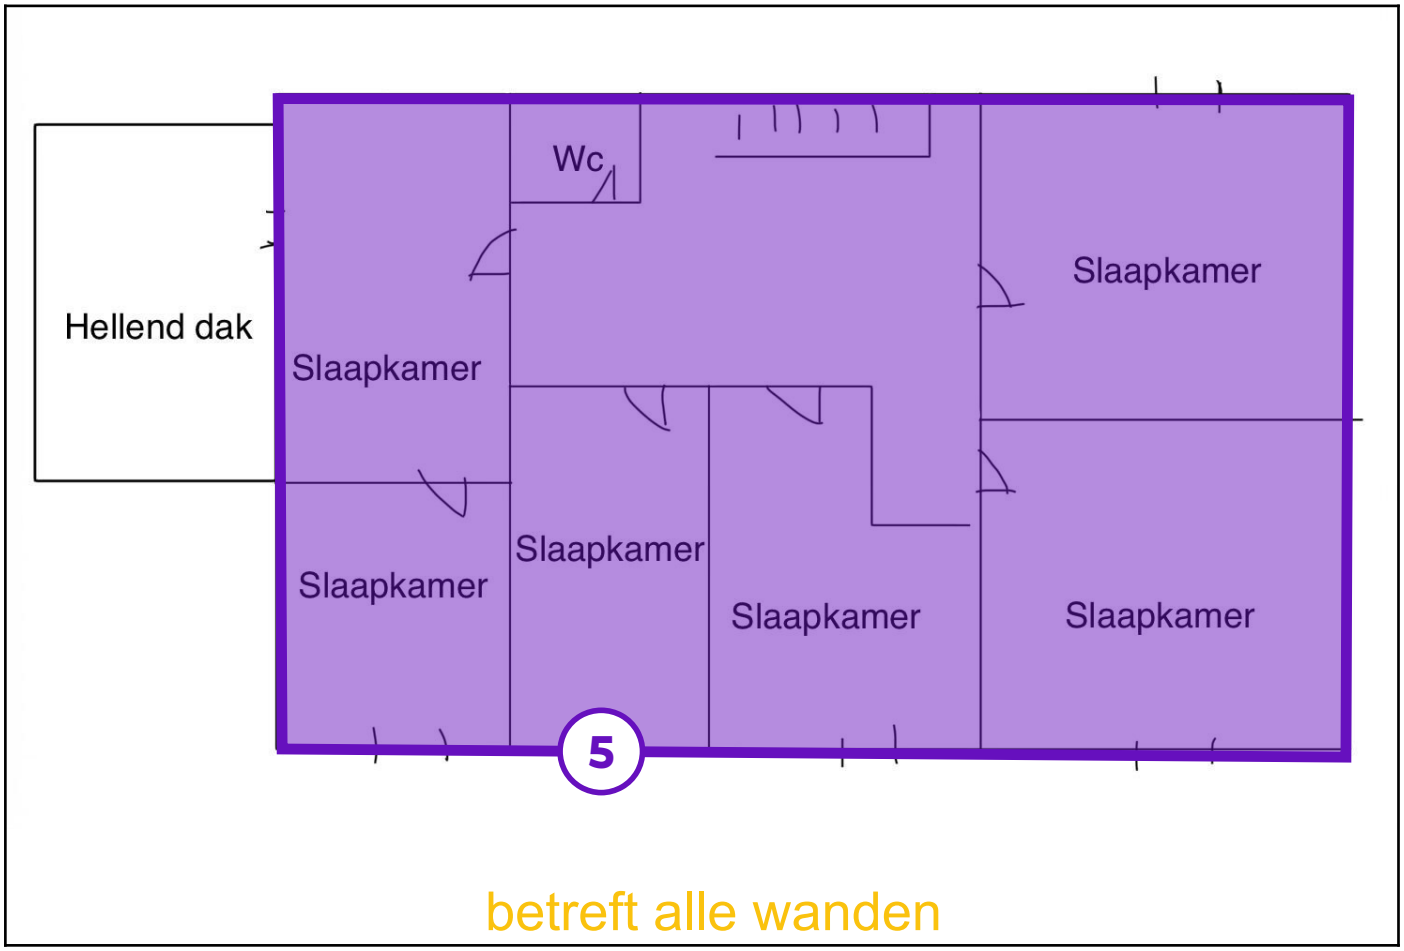
Plan 1.5: Niv +1

Beschrijving	Type	Actie
5. Plafondafwerking in gipskarton/hout	Advies	-
7. Valse wand(en)/voorzetwand(en) - Gipskarton-hout	Advies	-

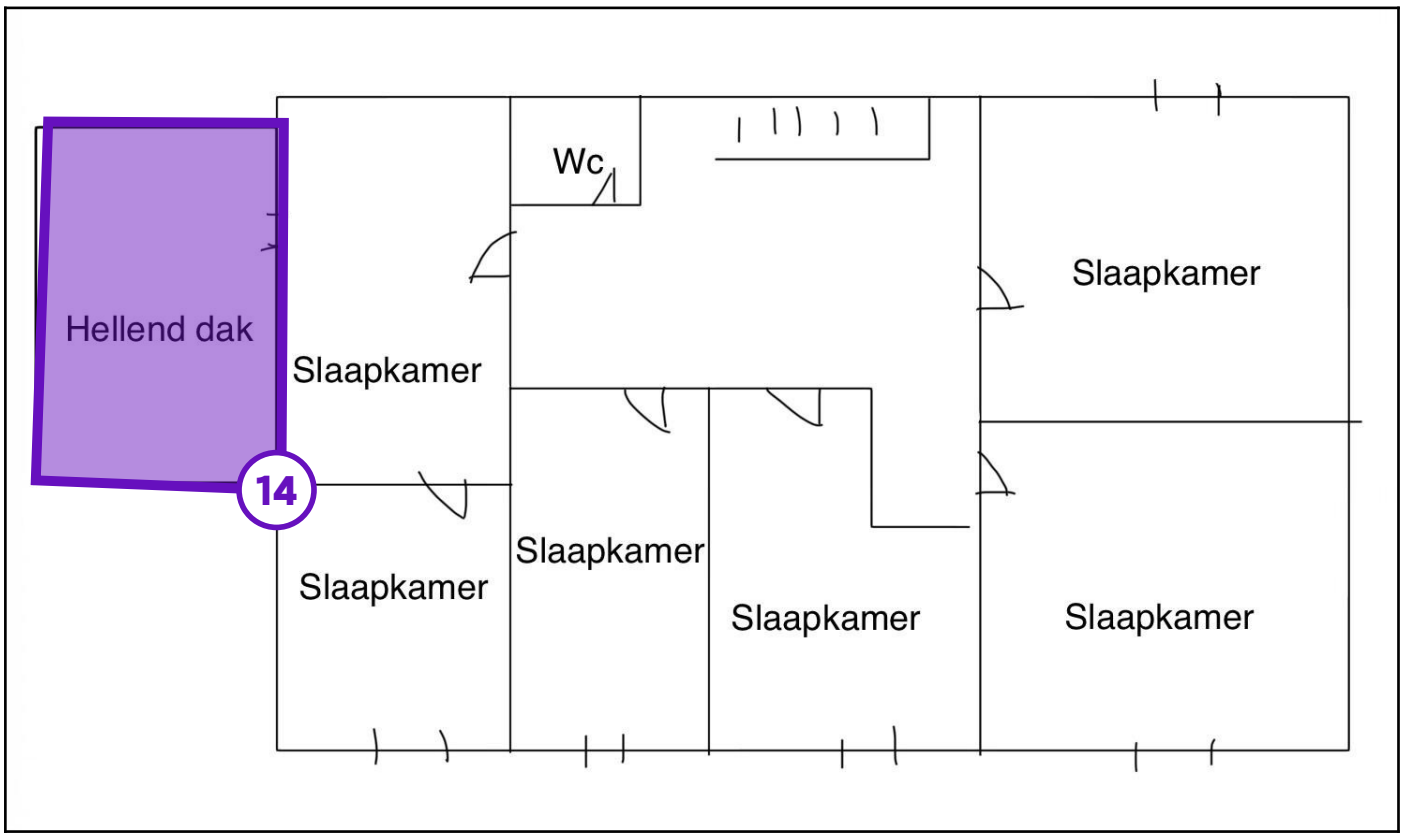
Plan 1.6: Niv +1

Beschrijving	Type	Actie
14. Dakbedekking - niet verdacht - dakpannen	Overige ruimte of materiaal	-

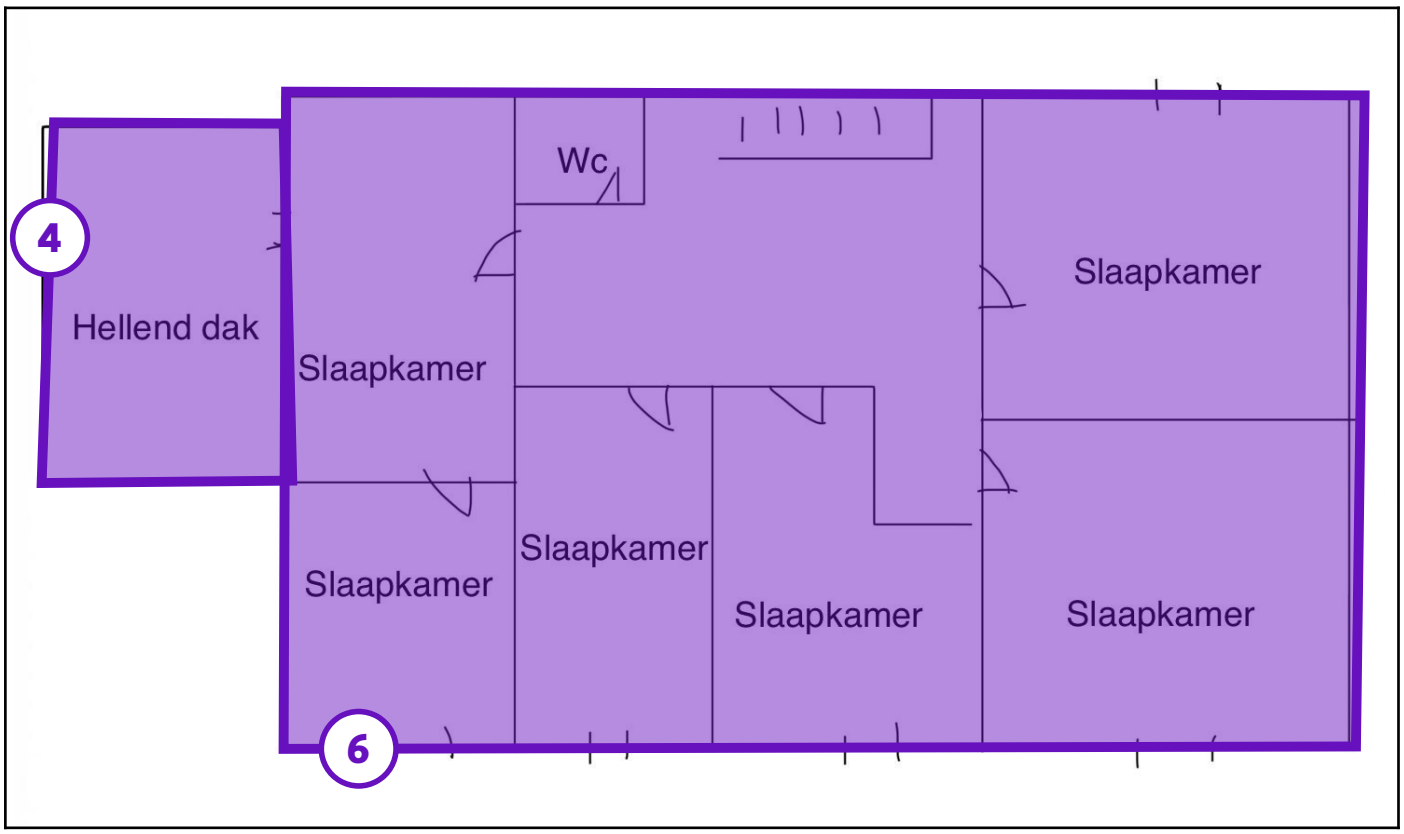
Plan 1.7: Niv +1

Beschrijving	Type	Actie
4. Onderdak	Beperking	-
6. Vloerbekleding - Niet verdacht	Advies	-

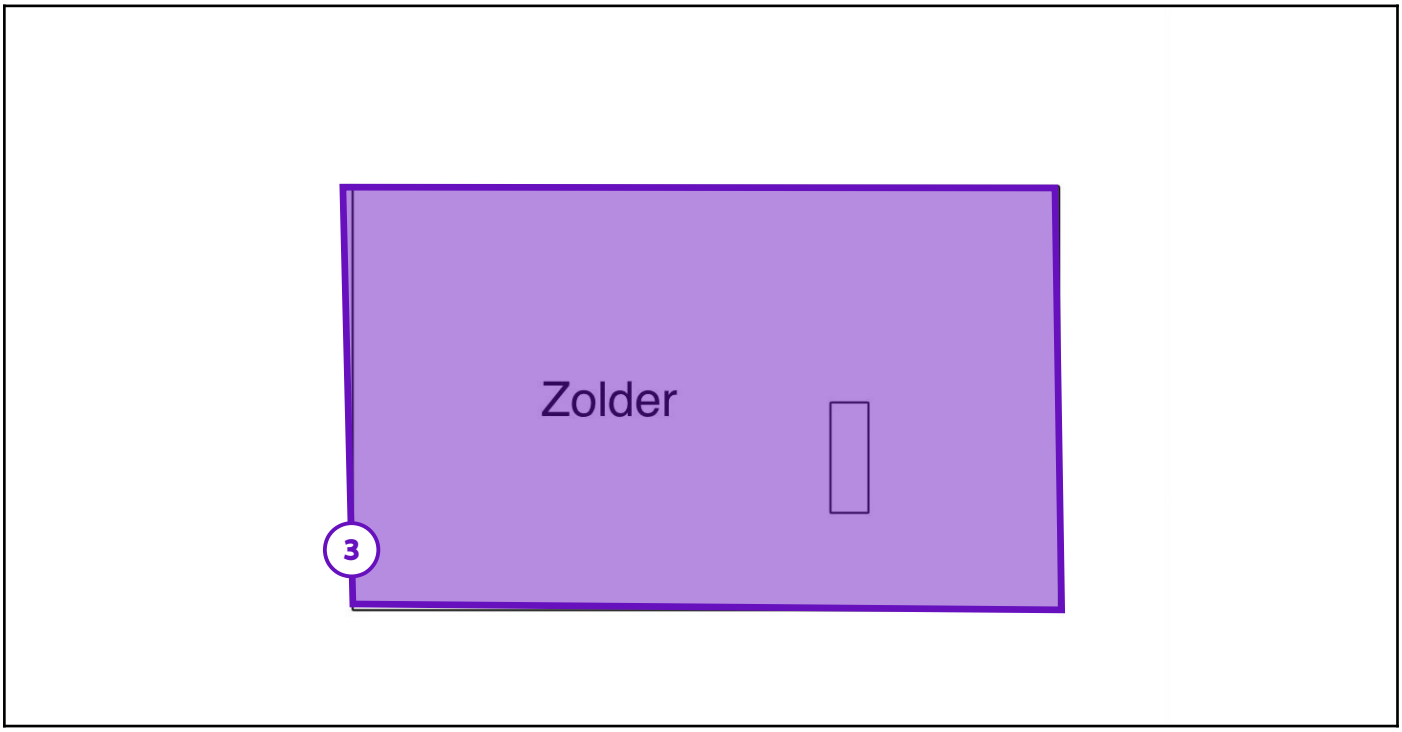
Plan 1.8: Niv +2

Reden: Slotvaste toegangspoort, -deur of -luik

Uitleg van de asbestdeskundige: Het zolderluik kon niet open wegens wandlampaan de muur die dit verhinderde. Zonder destructie kon de lamp niet worden verwijderd om het luik van de zolder te openen.

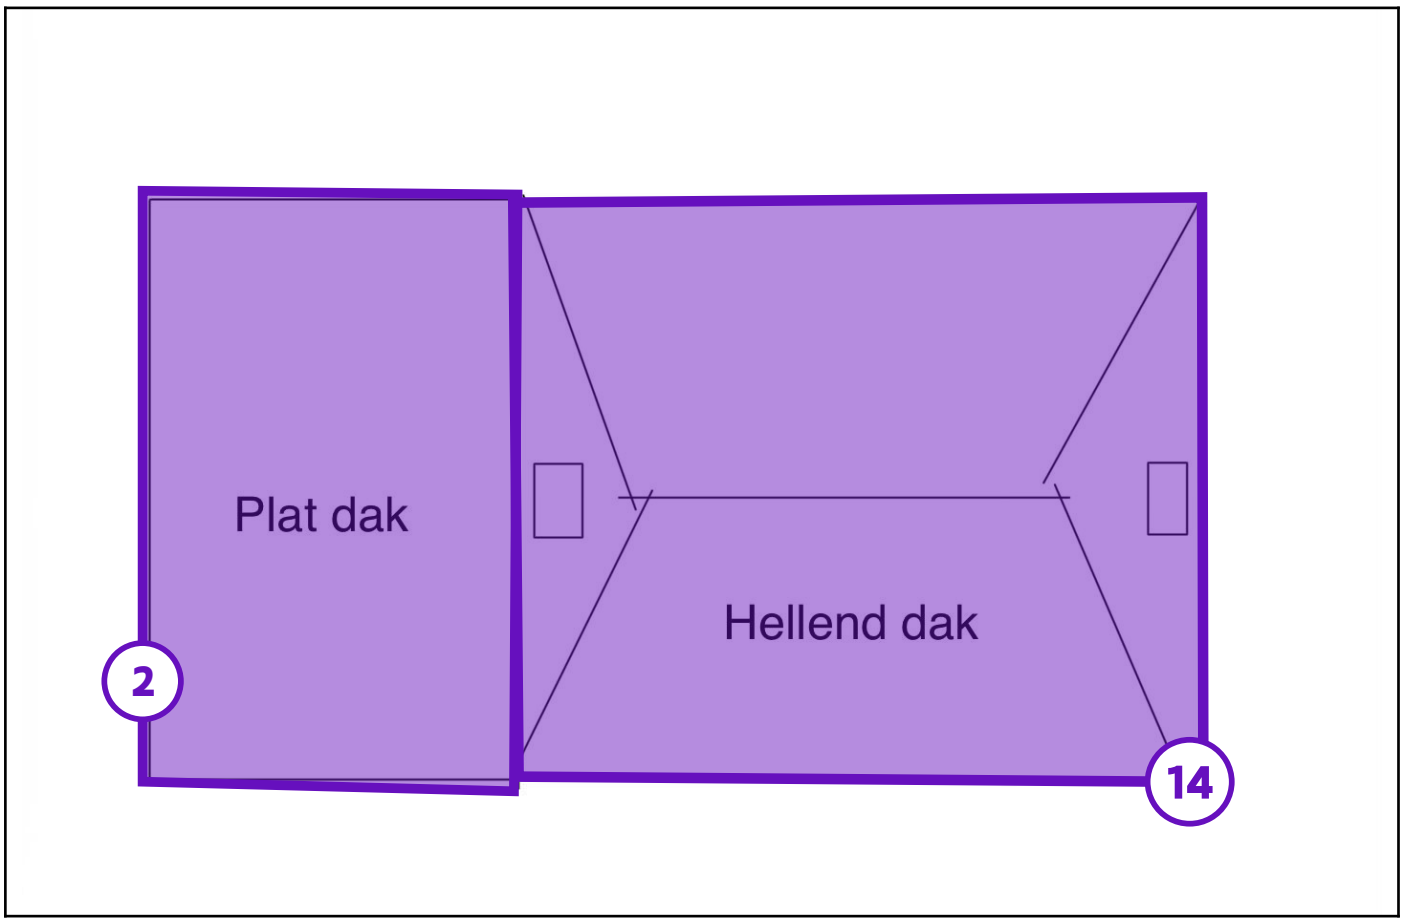
Plan 1.9: Dak

Reden: Het te onderzoeken materiaal situeert zich hoger dan 3,50 m te rekenen vanaf een veilige ondergrond

Uitleg van de asbestdeskundige: Aangezien de dakbedekking zich bevindt op een hoogte hoger dan 3,5 m (vanaf een veilige ondergrond) kon deze niet worden gecontroleerd tijdens de inspectie. Dit betreft een beperking van middellange termijn. Wanneer de dakbedekking toegankelijk wordt gemaakt dit deze nader te worden geïnspecteerd op asbesthoudend.

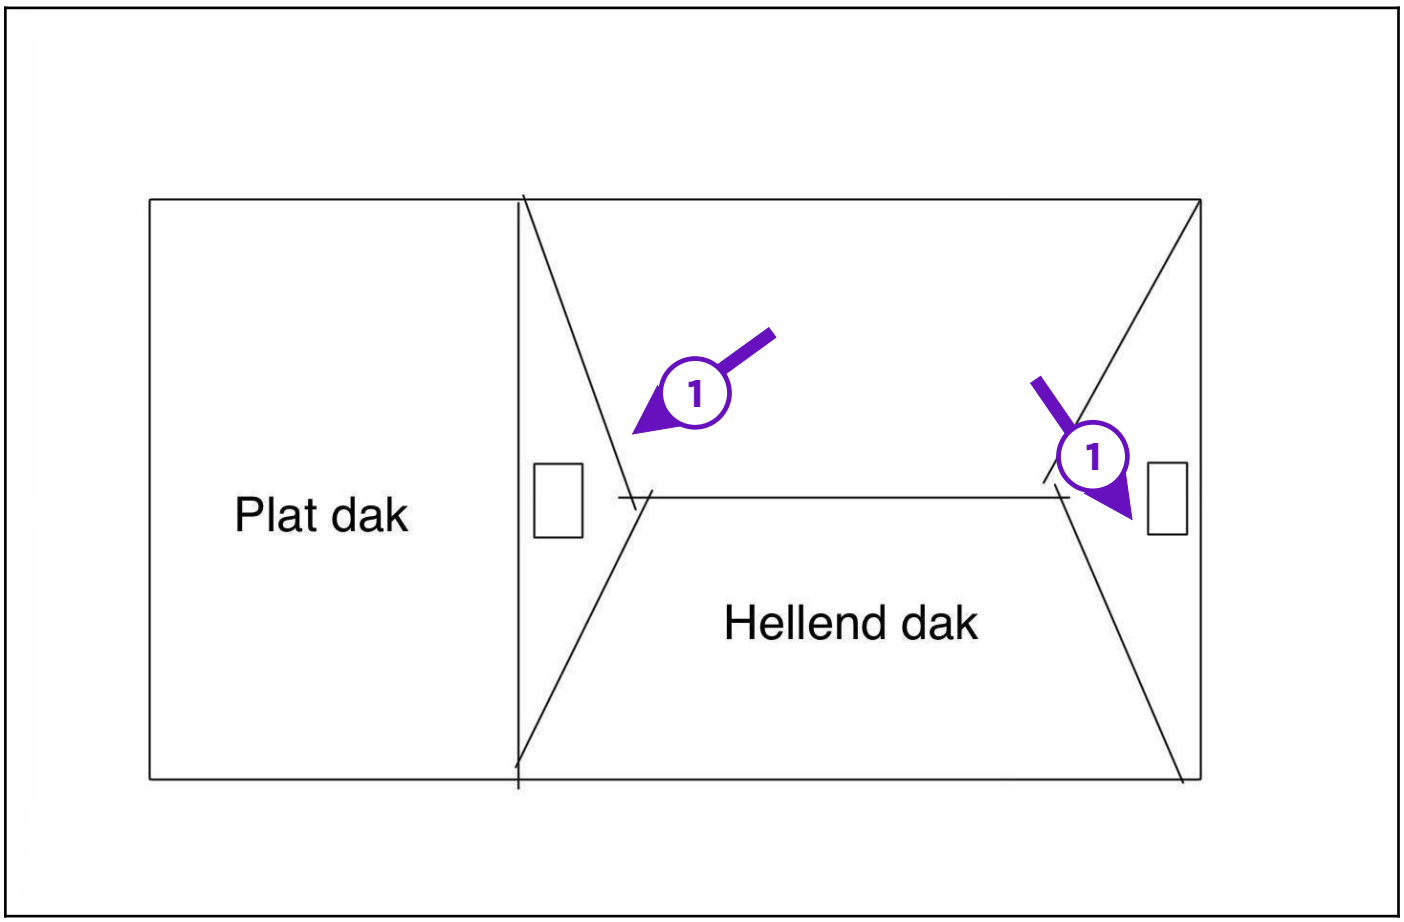
Plan 1.11: Dak

Reden: Het te onderzoeken materiaal situeert zich hoger dan 3,50 m te rekenen vanaf een veilige ondergrond

Uitleg van de asbestdeskundige: De binnenzijde van de schouw kon niet geïnspecteerd worden. Ook van buitenaf was inspectie onmogelijk omwille van de hoogte(hoger dan 3.5m). Asbestverdachte toepassingen kunnen aanwezig zijn. Dit betreft een beperking op middellange termijn.

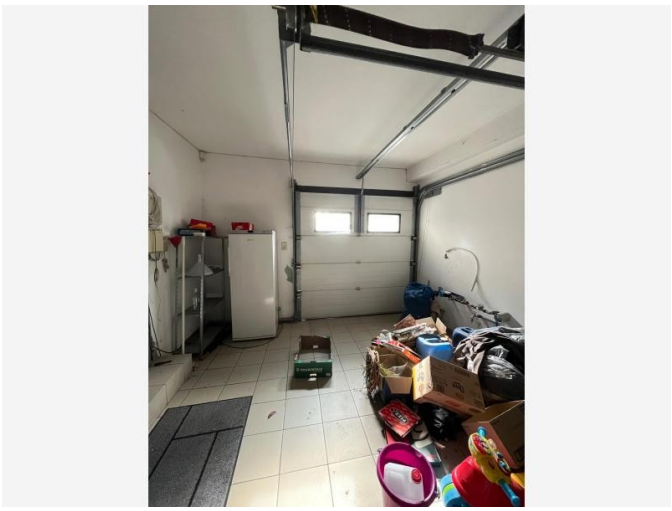
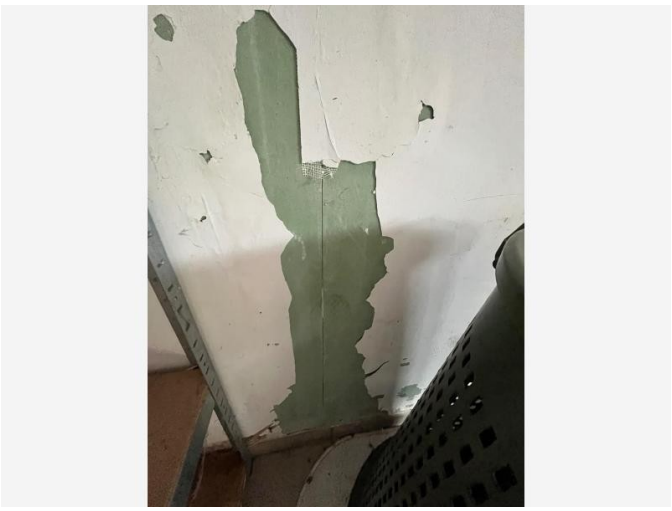
Fiche 7: Valse wand(en)/voorzetwand(en) - Gipskarton-hout

De valse wand(en)/voorzetwand(en) bestaat(bestaan) uit niet-asbestverdachte gipskartonplaten/hout-platen. Zonder destructie is het niet mogelijk om na te gaan of er asbestverdachte materialen aanwezig zijn achter de valse wand(en)/voorzetwand(en).

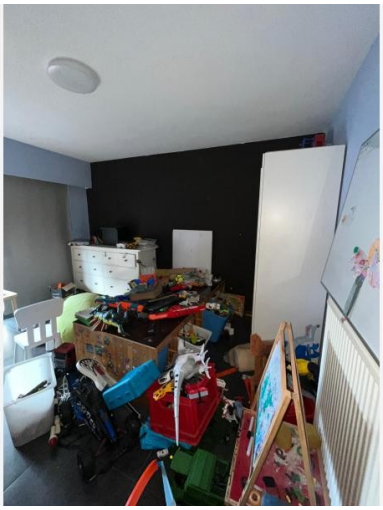
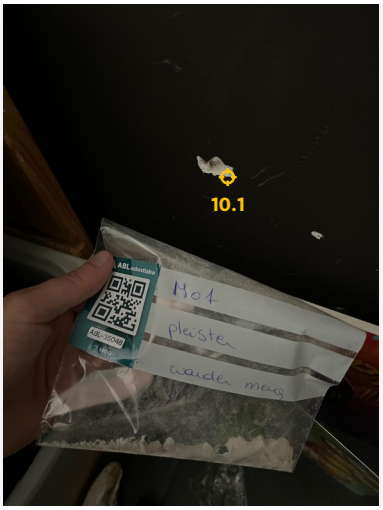
Fiche 10: Pleisterwerk wanden

Geen asbest

#	Type	Referentie	Resultaat
10.1	Mengmonster	M01	Geen asbest
