Asbestinventarisattest

August de Schrijverlaan 13, 1860 Meise

Attestnummer : **20261008-000144.000**
Uitgegeven op : **08.10.2026**
Geldig tot : **08.10.2036**

Niet-asbestveilig

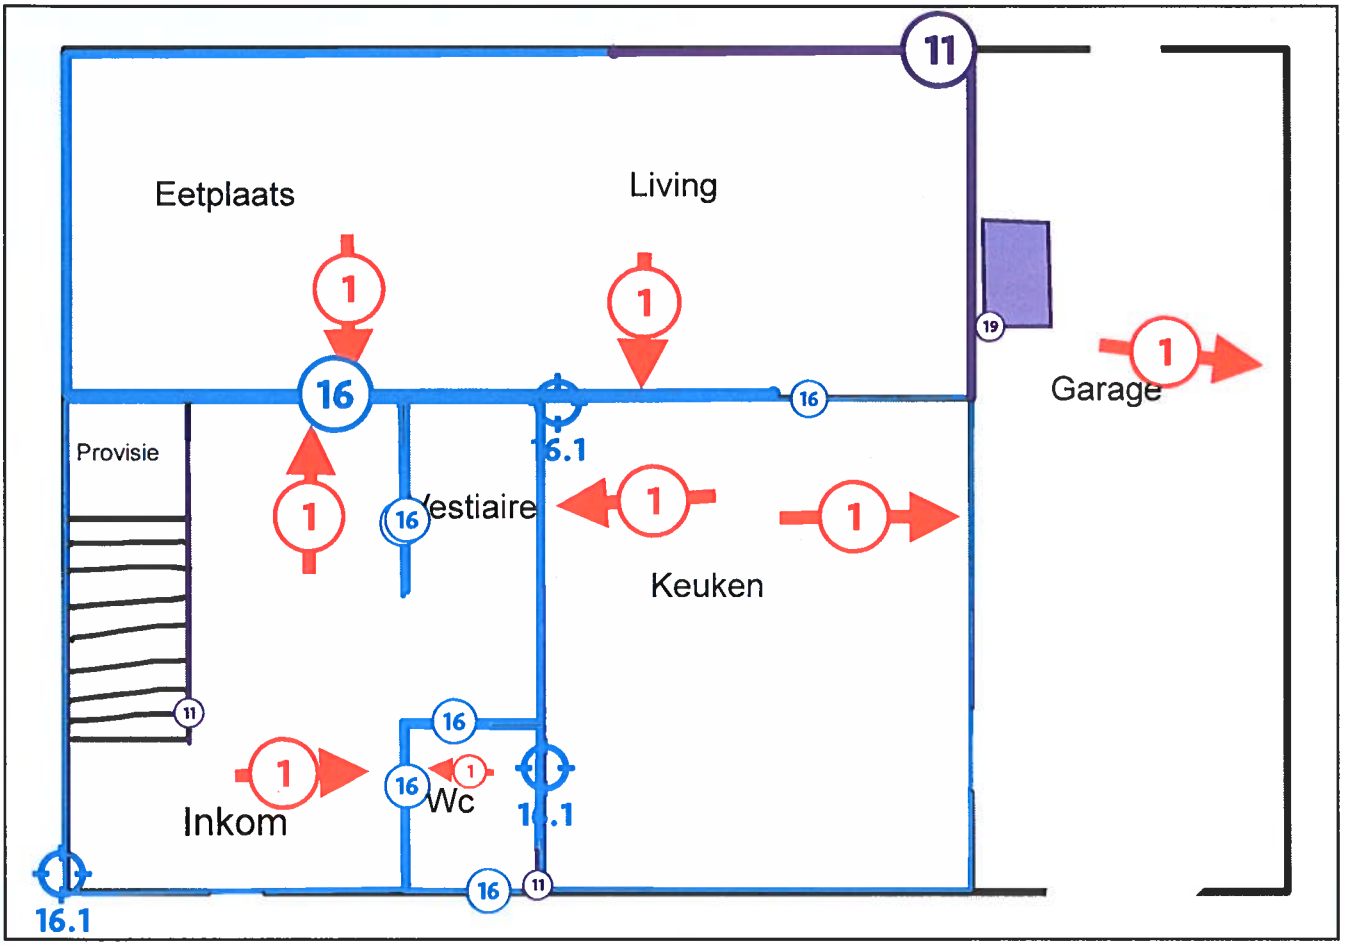
Plan 1.1: Grondplan gelijkvloers

Beschrijving	Type	Actie
1. Bakeliet schakelaars/stopcontacten	Asbestmateriaal	Verwijderen
11. Valse muren	Advies	-
16. Pleisterwerk muren	Geen asbest	-
16.1 Code: 64125/01	Mengmonster	-
19. CV-ketel (niet verdacht)	Overige ruimte of materiaal	-

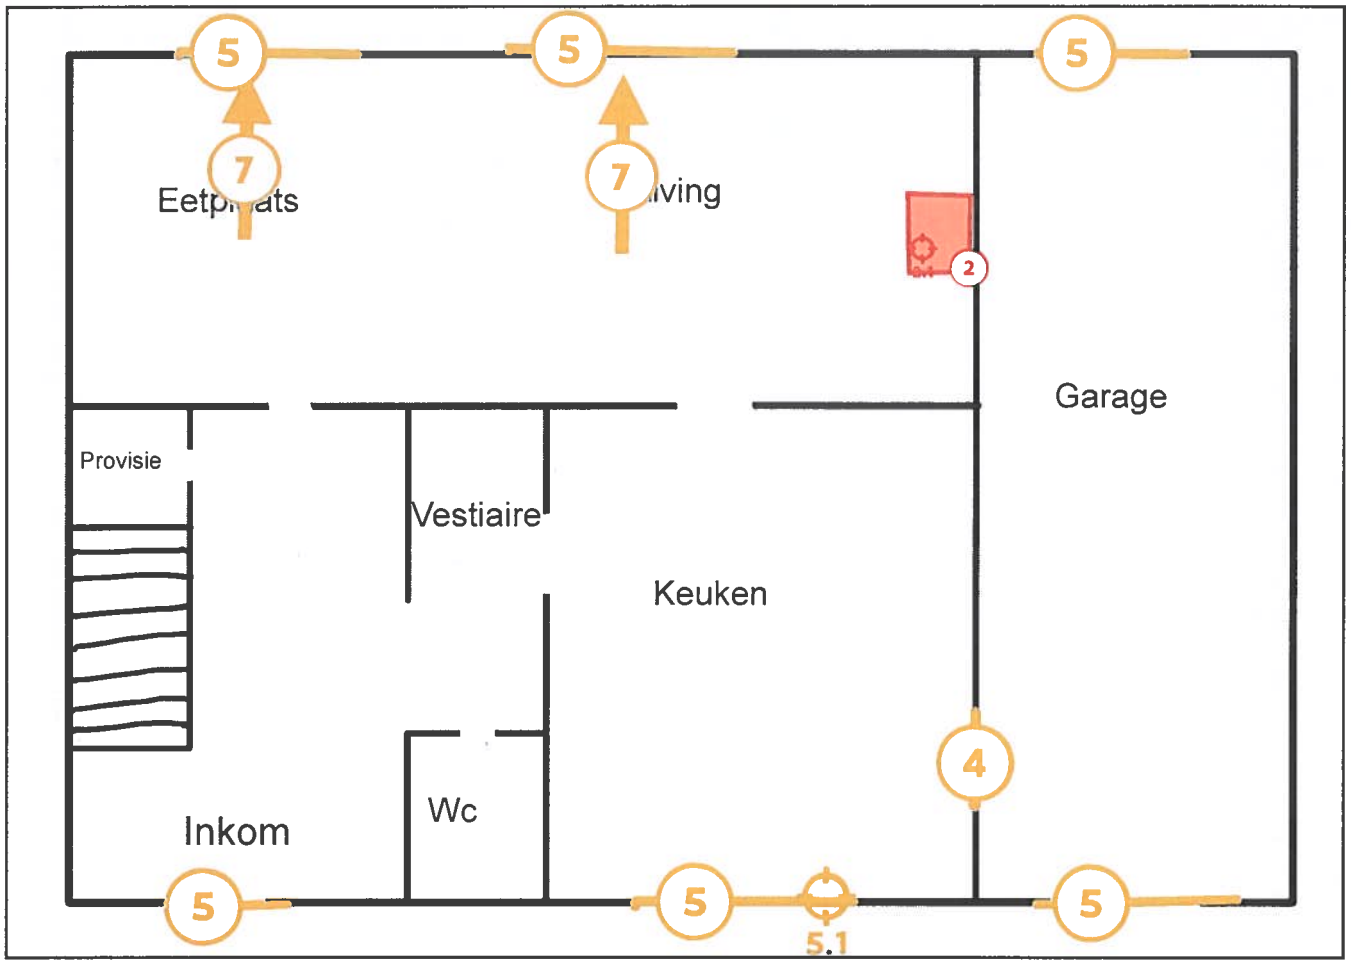
Plan 1.4: Grondplan gelijkvloers

Beschrijving	Type	Actie
2. Kachelkoord	Asbestmateriaal	Verwijderen
2.1 Code: 64125/05	Puntmonster	-
4. Dorpels type massal	Asbestmateriaal	Zorgvuldig beheren
5. Mastiek	Asbestmateriaal	Zorgvuldig beheren
5.1 Code: 64125/04	Puntmonster	-
7. Vensterbank type massal	Asbestmateriaal	Zorgvuldig beheren

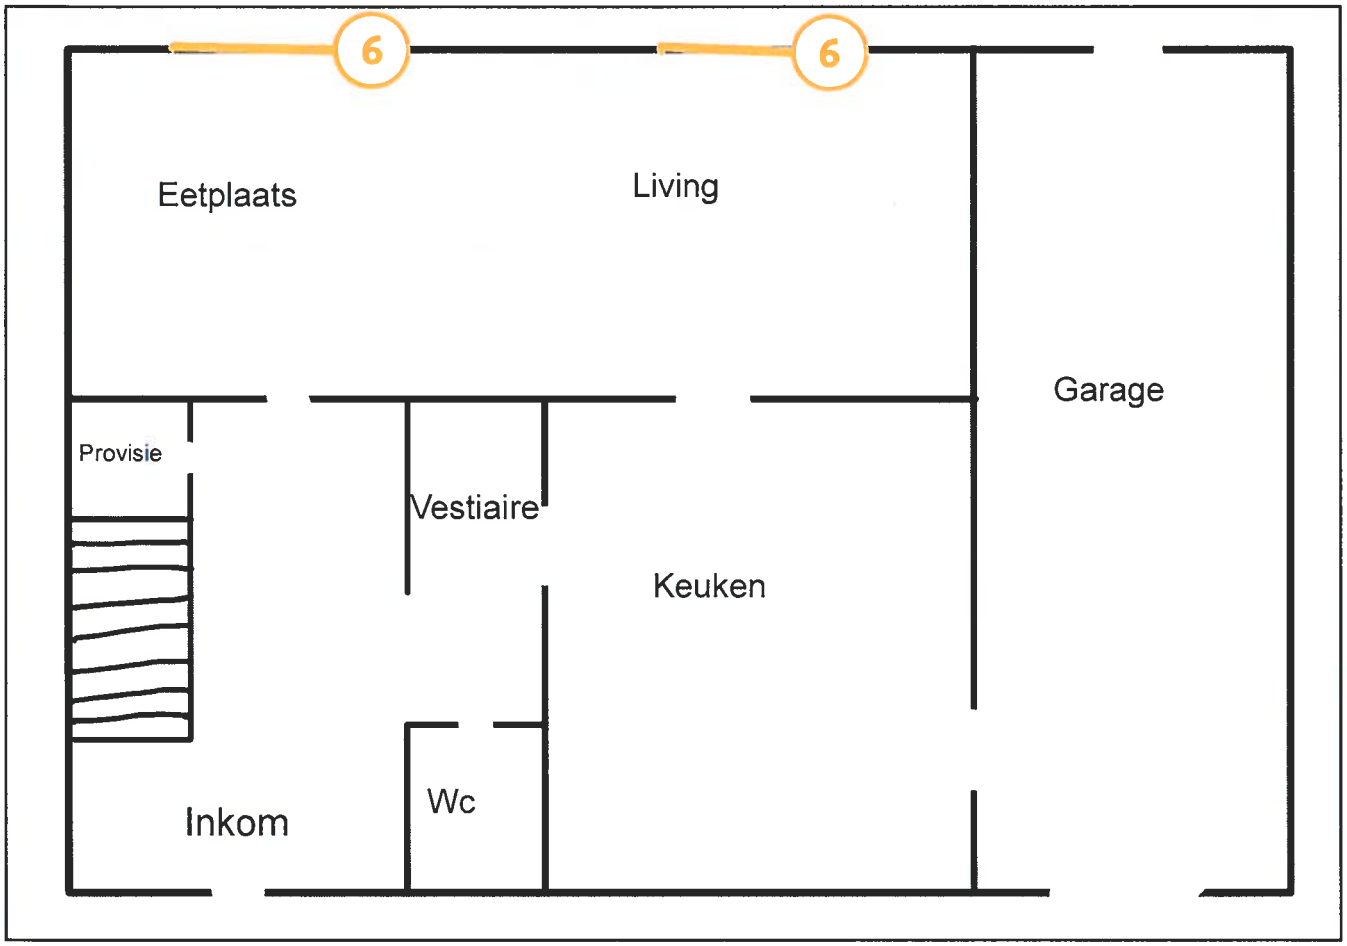
Plan 1.5: Grondplan gelijkvloers

Beschrijving	Type	Actie
6. Vensterbank (buiten)	Asbestmateriaal	Zorgvuldig beheren

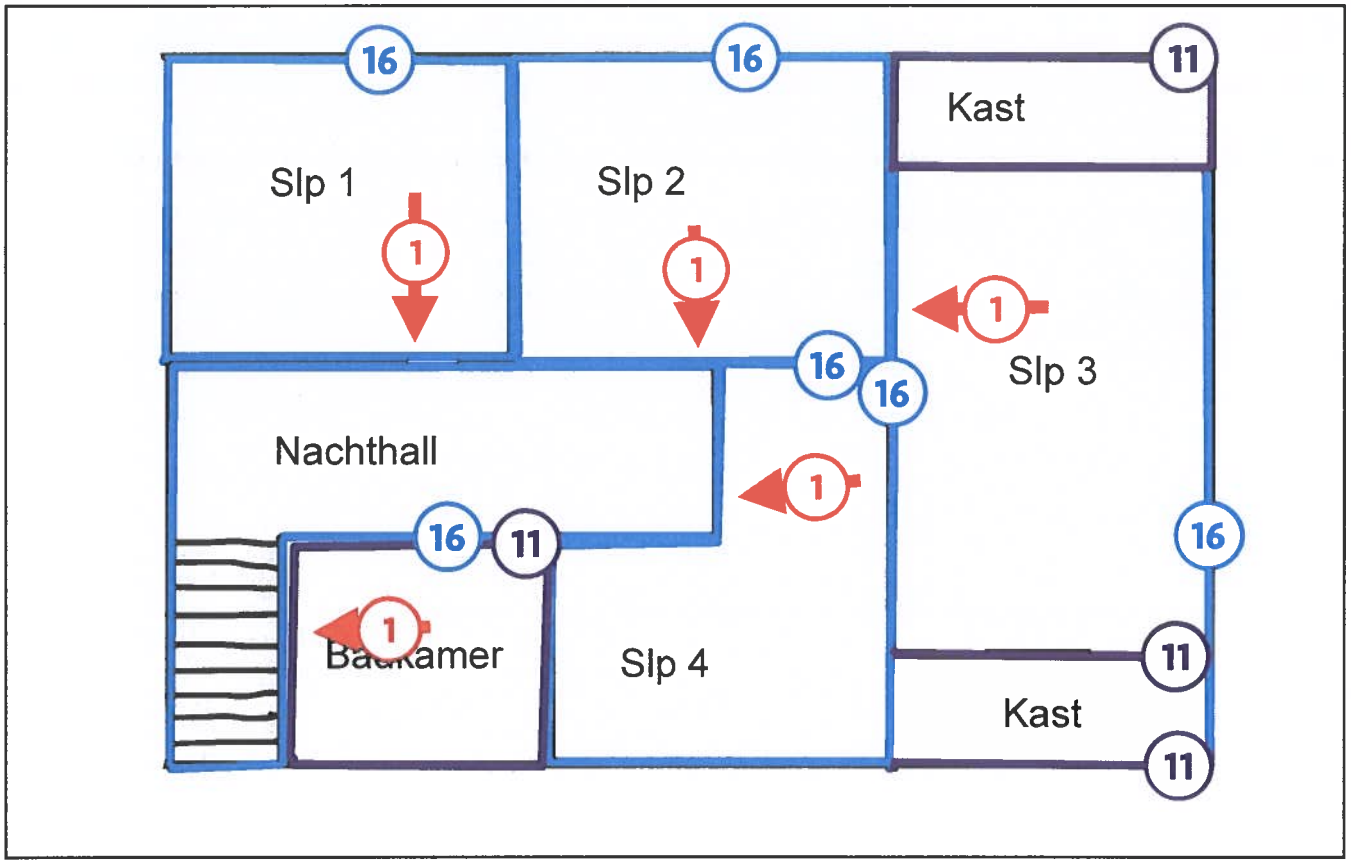
Plan 1.6: Grondplan verdieping

Beschrijving	Type	Actie
1. Bakeliet schakelaars/stopcontacten	Asbestmateriaal	Verwijderen
11. Valse muren	Advies	-
16. Pleisterwerk muren	Geen asbest	-

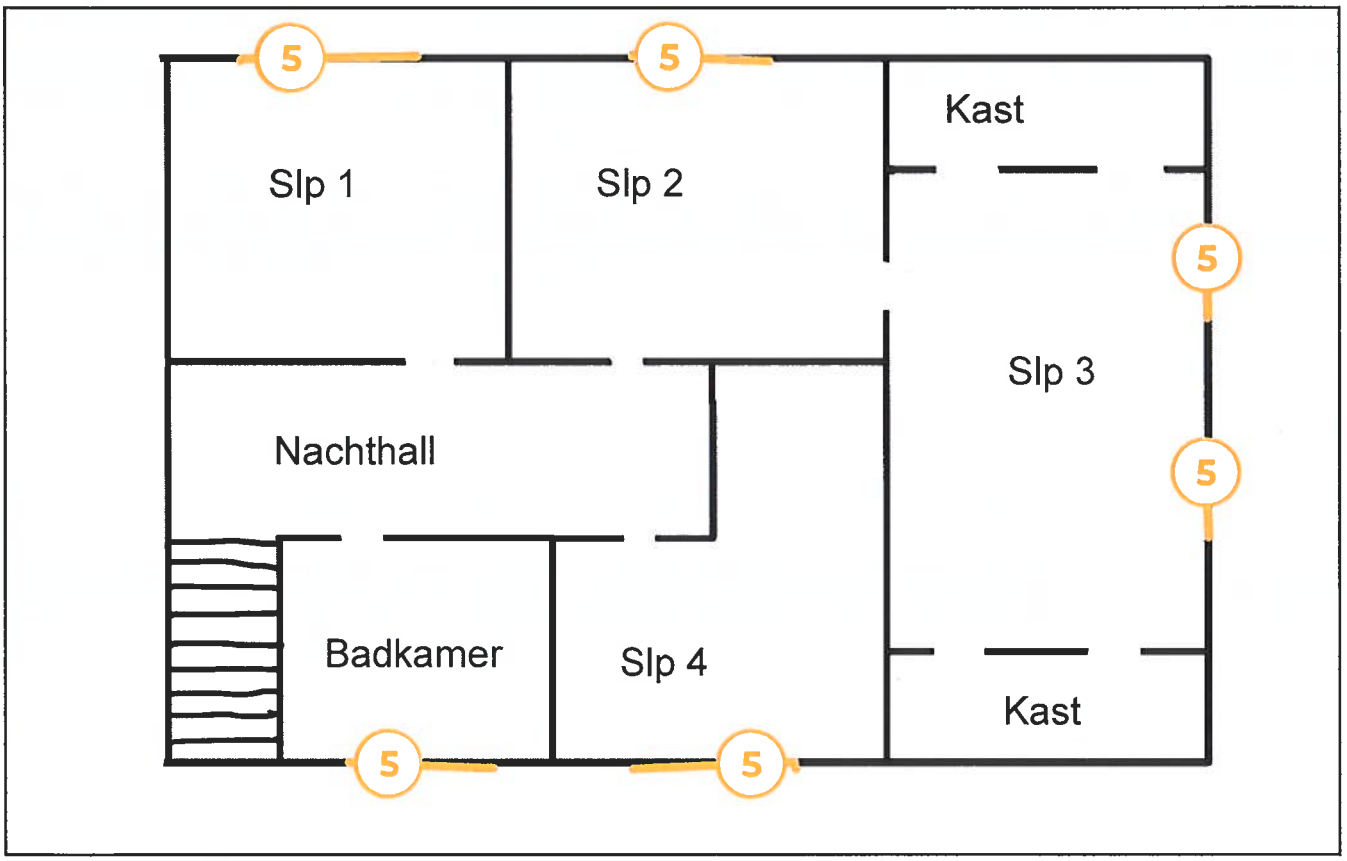
Plan 1.9: Grondplan verdieping

Beschrijving	Type	Actie
5. Mastiek	Asbestmateriaal	Zorgvuldig beheren

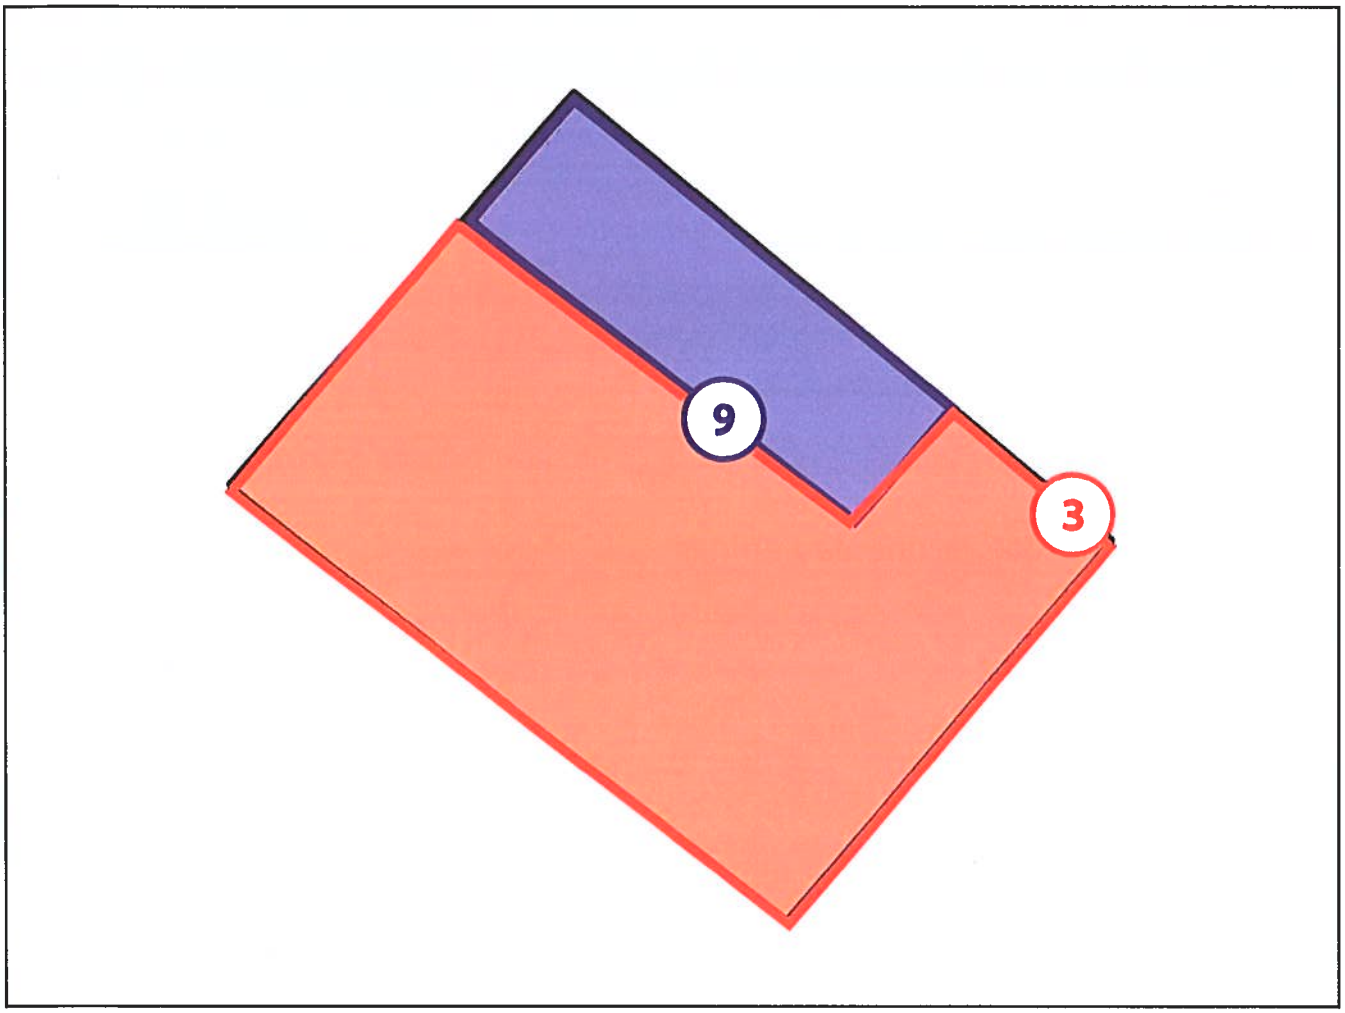
Plan 1.11: Woning plan

Beschrijving	Type	Actie
3. Onderdak type Menuiserite	Asbestmateriaal	Verwijderen
9. Plat dak woning	Beperking	-

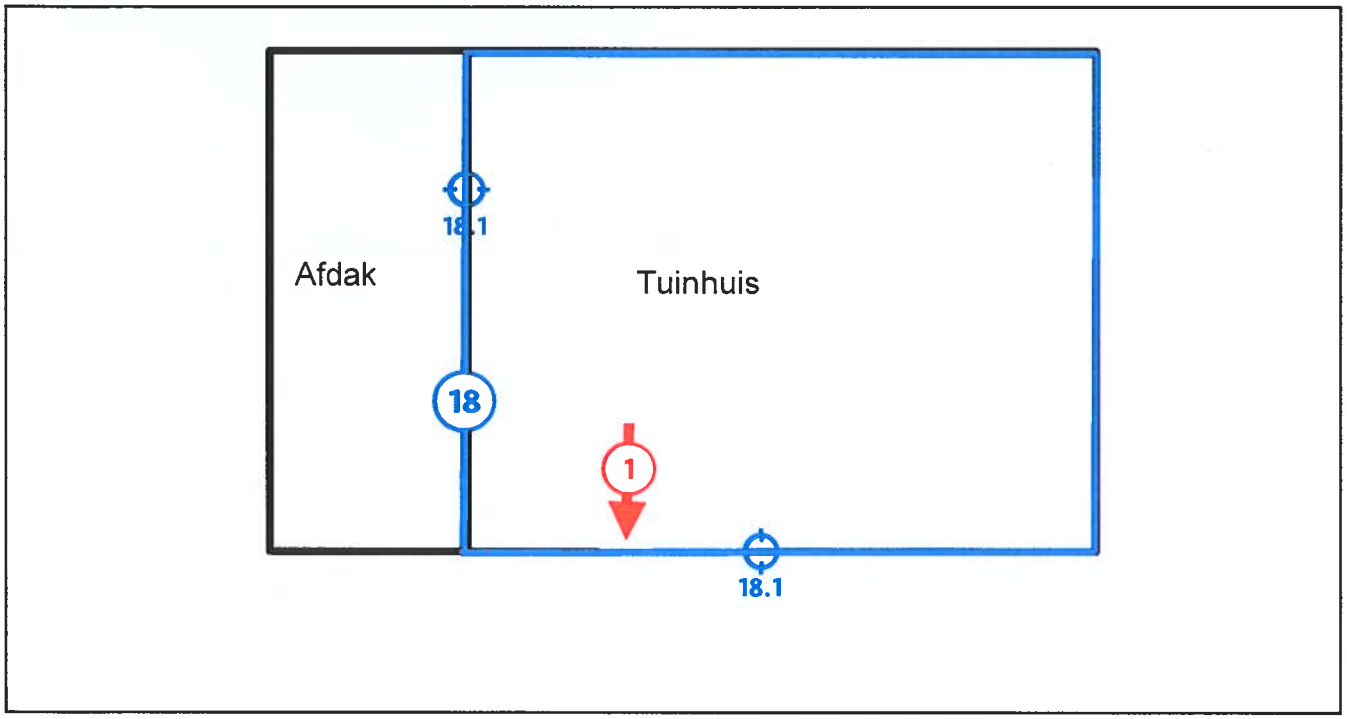
Plan 2.1: Grondplan tuinhuis

Beschrijving	Type	Actie
1. Bakeliet schakelaars/stopcontacten	Asbestmateriaal	Verwijderen
18. Muren tuinhuis	Geen asbest	-
18.1 Code: 64125/07	Mengmonster	-

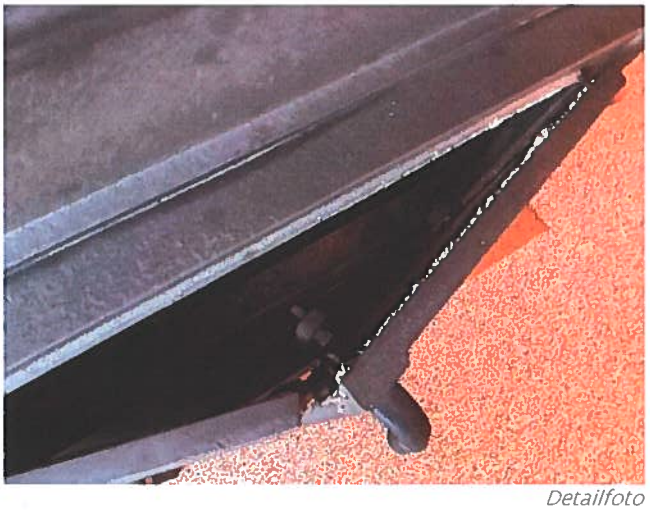
Fiche 2: Kachelkoord

Het asbestmateriaal valt onder de mijlpaal van 2034.

Verwijderen

Eindbeoordeling materiaalrisico	Verhoogd materiaalrisico en/of verhoogde kans op vezelvrijgave

Gebondenheid	Categorie 3: niet-hechtgebonden met weinig of geen matrix
Asbestsoort (vezeltype)	Alleen chrysotiel aanwezig
Asbestconcentratie	Hoog (>= 50%)
Afschermingsgraad van het gehele materiaal	Geheel of deels vrij aan de binnenlucht, maar geen contact met binnenluchtstromen
Toestand van het materiaal	Licht beschadigd, licht verweerd. Intacte calciumsilicaatplaat of materiaal met categorie 3-gebondenheid

#	Type	Referentie	Resultaat
2.1	Puntmonster	64125/05	Chrysotiel

- Zorg voor een veilig beheer. Vermijd het beschadigen van het asbestmateriaal. Controleer de toestand jaarlijks op wijzigingen.

- Eenvoudige handelingen: mag via doe-het-zelf of door werknemer(s) met opleidingsattest eenvoudige handelingen
  Deze toepassing kan door een aannemer die over een opleidingsattest eenvoudige handelingen beschikt of door een particulier (doe-het-zelf), verwijderd worden indien er geen verhoogd risico op vrijgave van asbestvezels (max. concentratie 0,01 vezels/cm3 - CODEX Art. VI.3-54) ontstaat en de toepassing voorafgaand wordt gefixeerd/bevochtigd; de individuele elementen zonder machinale werktuigen (boormachine, slijpschijf, hogedrukreiniger,...) en zonder breken of gooien een voor een losgemaakt worden; en ten slotte dubbel en luchtdicht verpakt weggevoerd worden naar een erkend afvalpunt (recyclagepark).

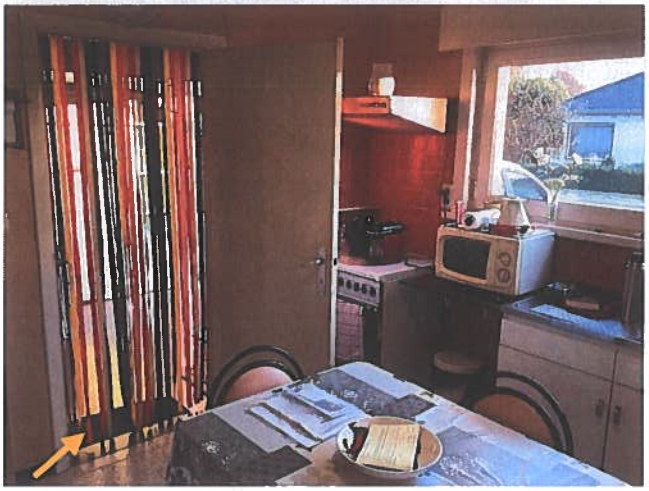
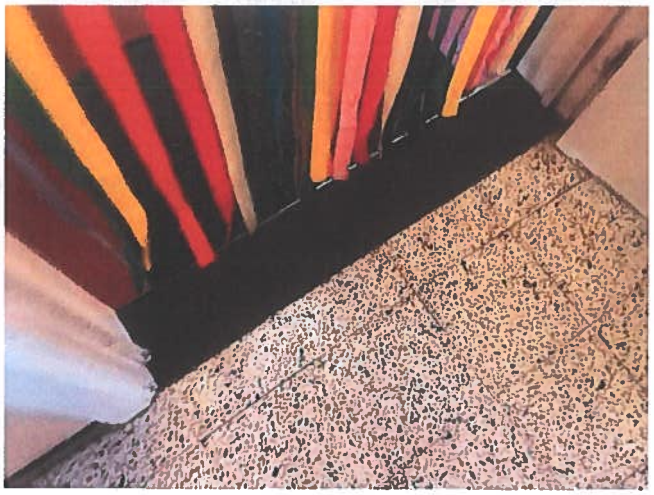
Fiche 4: Dorpels type massal

Het asbestmateriaal valt onder de mijlpaal van 2040.

Zorgvuldig beheren

- Zorg voor een veilig beheer. Vermijd het beschadigen van het asbestmateriaal. Controleer de toestand jaarlijks op wijzigingen.
- Voer bijkomende staalname(s) uit.

- Eenvoudige handelingen: mag via doe-het-zelf of door werknemer(s) met opleidingsattest eenvoudige handelingen
  Deze toepassing kan door een aannemer die over een opleidingsattest eenvoudige handelingen beschikt of door een particulier (doe-het-zelf), verwijderd worden indien er geen verhoogd risico op vrijgave van asbestvezels (max. concentratie 0,01 vezels/cm3 - CODEX Art. VI.3-54) ontstaat en de toepassing voorafgaand wordt gefixeerd/bevochtigd; de individuele elementen zonder machinale werktuigen (boormachine, slijpschijf, hogedrukreiniger,...) en zonder breken of gooien een voor een losgemaakt worden; en ten slotte dubbel en luchtdicht verpakt weggevoerd worden naar een erkend afvalpunt (recyclagepark).
