Rapport de contrôle d'installations électriques à basse et à très basse tension

RÉF. 87/2026/59055/D01:1

DATE DU CONTRÔLE	**20/03/2026 (10:52 - 11:38)**	AGENT VISITEUR	**Quentin Delhaye**
ADRESSE DU CONTRÔLE	**Avenue de l'Arbre Ballon 26 (étage 3eme B) - 1090 Jette**	TYPE DE CONTRÔLE	**Visite de contrôle vente ancienne installation (8.4.2.)**

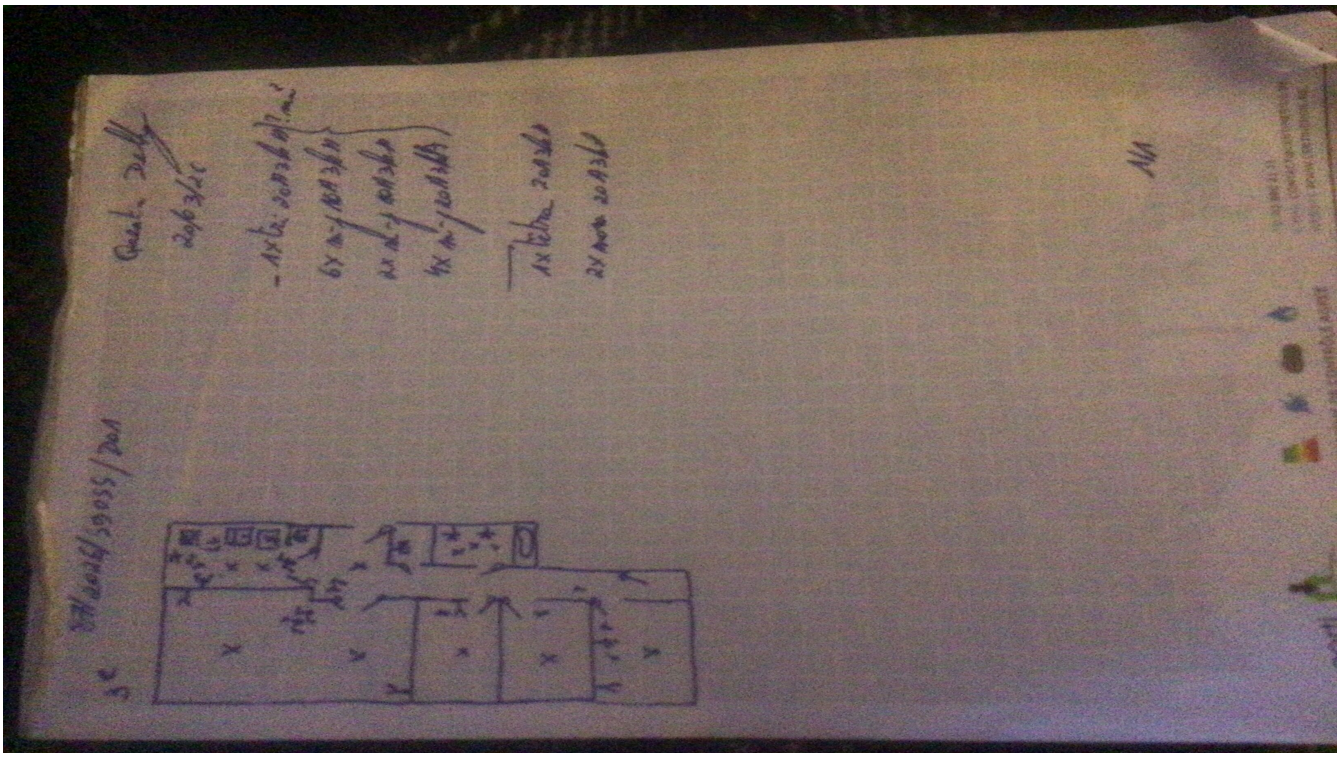
Croquis de position élémentaire et descriptif sommaire des tableaux

sur base de ce qui est visible et accessible lors du contrôle
Note : ces croquis ne remplacent pas les schémas unifilaires et de position réglementaires
