Asbestinventarisattest

Langestraat 7, 8370 Blankenberge

Attestnummer : **20260523-000069.000**
Uitgegeven op : **23.05.2026**
Geldig tot : **23.05.2036**

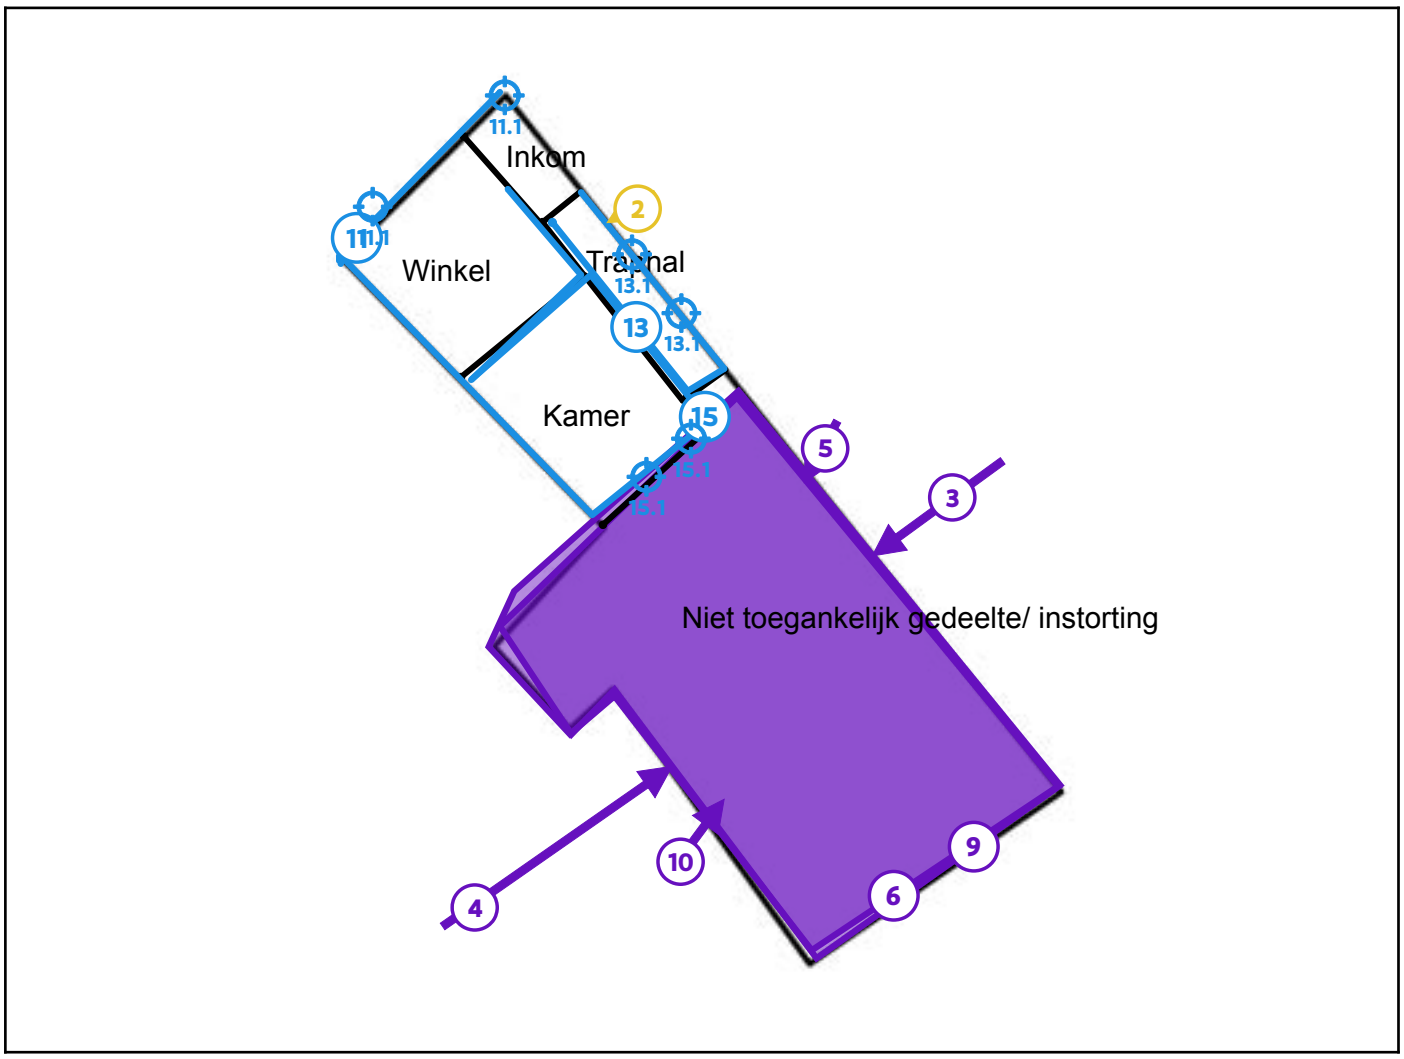
Plan 1.1: +0

Beschrijving	Type	Actie
2. Tellers bakeliet	Asbestmateriaal	Zorgvuldig beheren
3. Dakbedekking	Beperking	-
4. Materialen aan de stookketel	Beperking	-
5. Materialen aan of in onderdelen die horen bij de liftinfrastructuur	Beperking	-
6. Leidingisolatie	Beperking	-
9. Beperking achteraan + verdiepen	Beperking	-

10. Materialen onder de dakbedekking	Beperking	-
11. Cementering voorgevel	Geen asbest	-
11.1 Code: 1672.5	Mengmonster	-
13. Pleisterwerk traphal	Geen asbest	-
13.1 Code: 12116-2	Mengmonster	-
15. Pleisterwerk muren + 0 winkelgedeelte	Geen asbest	-
15.1 Code: 12116-1	Mengmonster	-

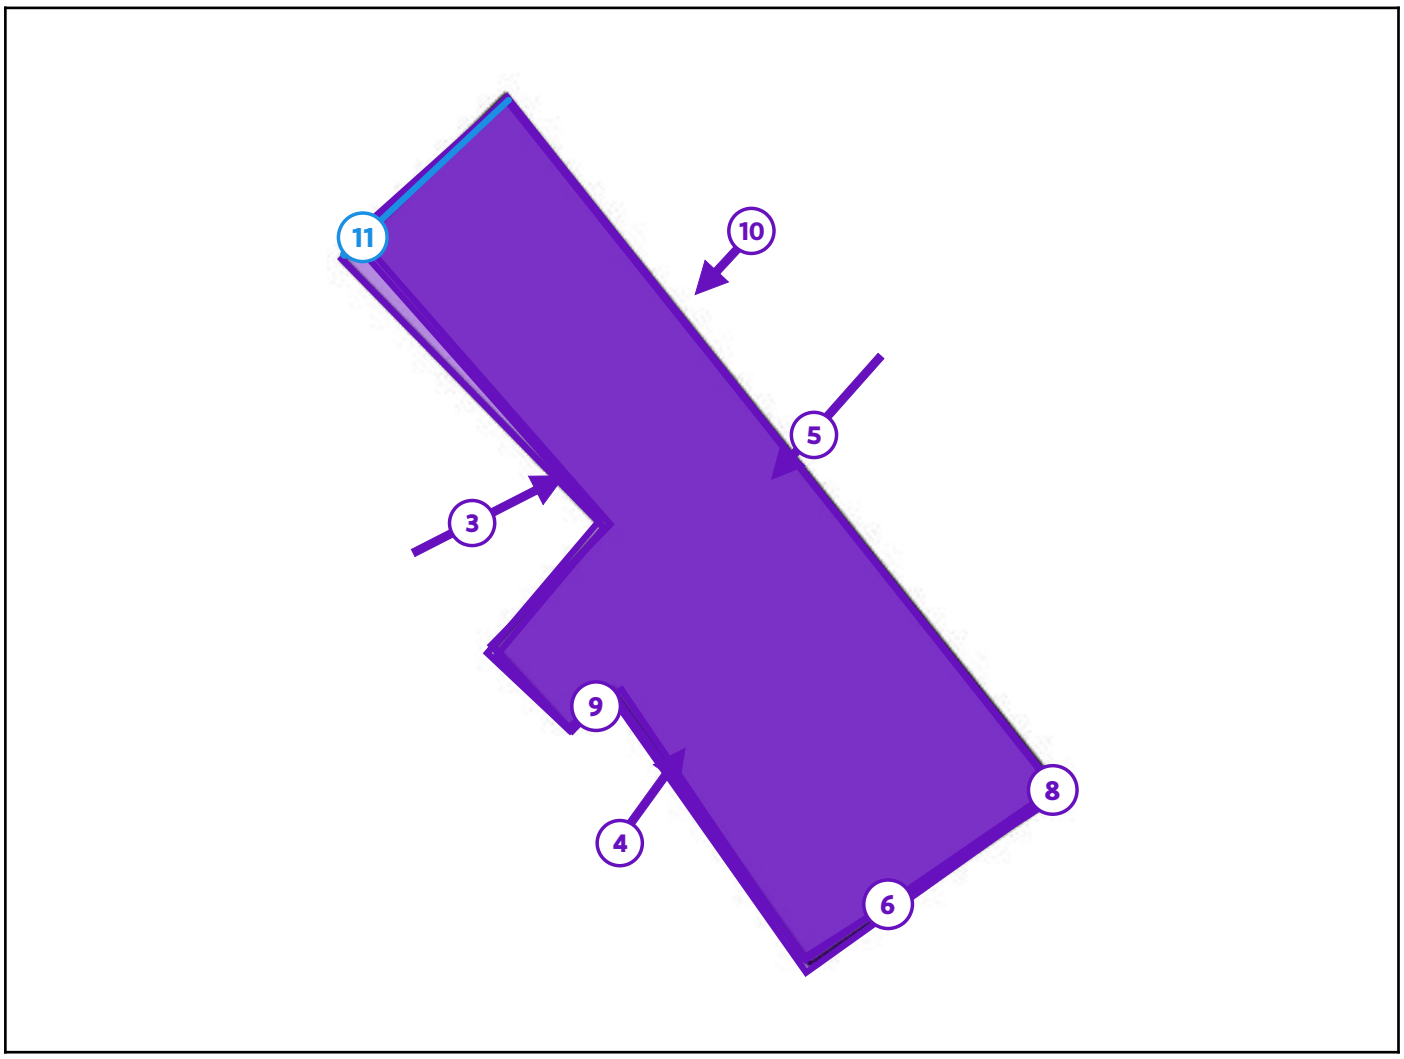
Plan 1.2: +1

Beschrijving	Type	Actie
3. Dakbedekking	Beperking	-
4. Materialen aan de stookketel	Beperking	-
5. Materialen aan of in onderdelen die horen bij de liftinfrastructuur	Beperking	-
6. Leidingisolatie	Beperking	-
8. Afdichtingsmateriaal (Mastiek, kit, ...) aan schrijnwerk.	Beperking	-
9. Beperking achteraan + verdiepen	Beperking	-

10. Materialen onder de dakbedekking	Beperking	-
11. Cementering voorgevel	Geen asbest	-

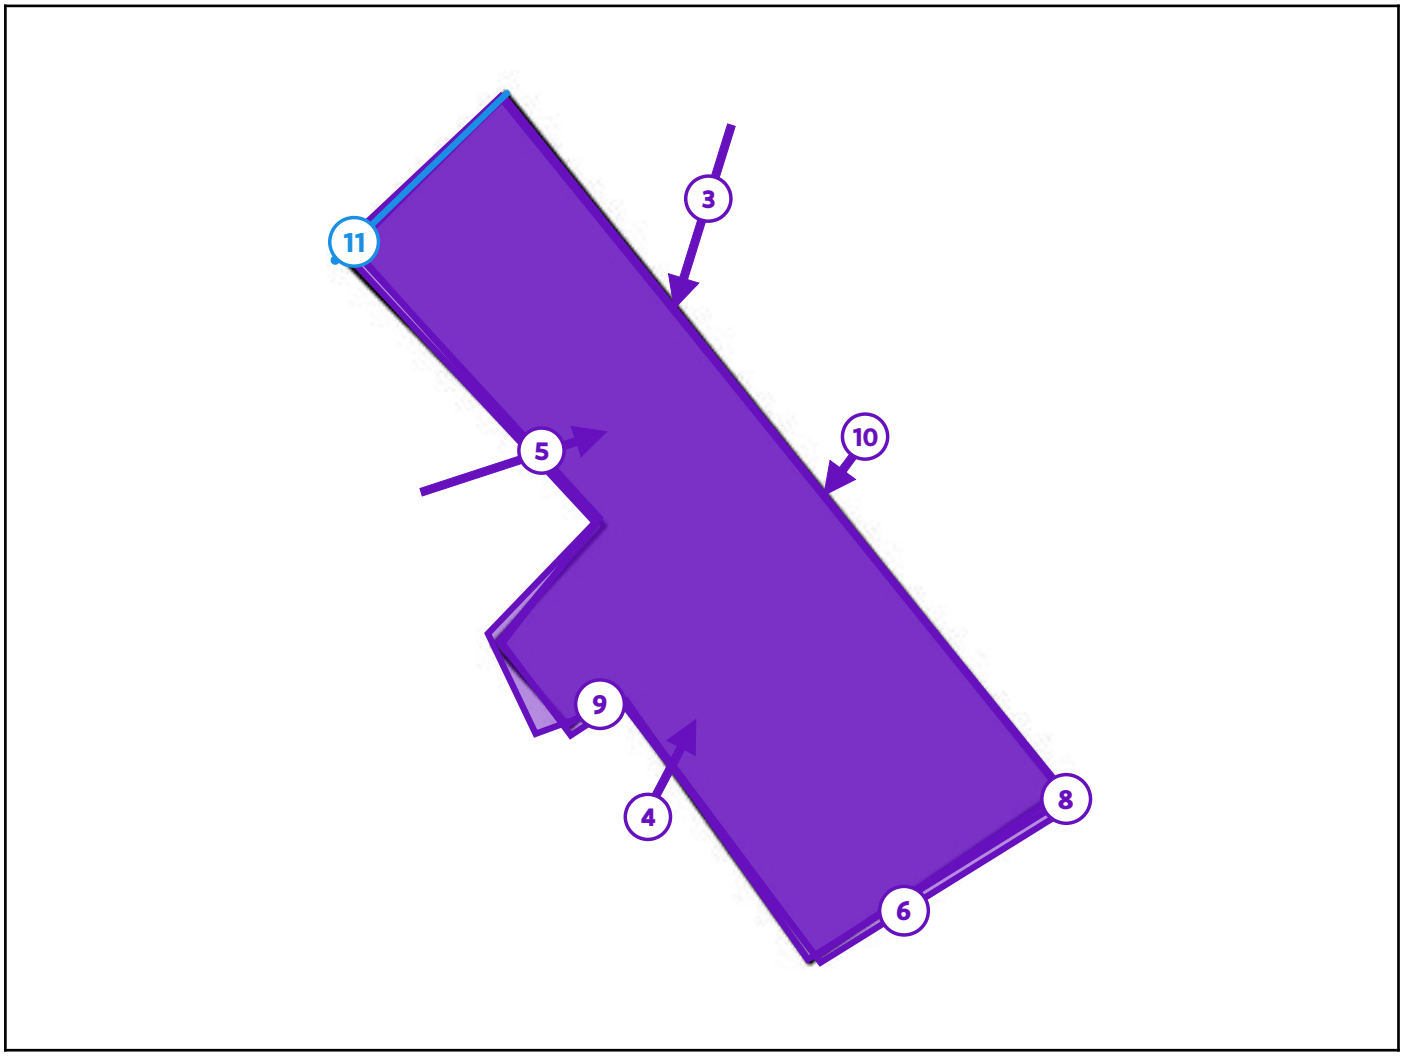
Plan 1.3: +2

Beschrijving	Type	Actie
3. Dakbedekking	Beperking	-
4. Materialen aan de stookketel	Beperking	-
5. Materialen aan of in onderdelen die horen bij de liftinfrastructuur	Beperking	-
6. Leidingisolatie	Beperking	-
8. Afdichtingsmateriaal (Mastiek, kit, ...) aan schrijnwerk.	Beperking	-
9. Beperking achteraan + verdiepen	Beperking	-

10. Materialen onder de dakbedekking	Beperking	-
11. Cementering voorgevel	Geen asbest	-

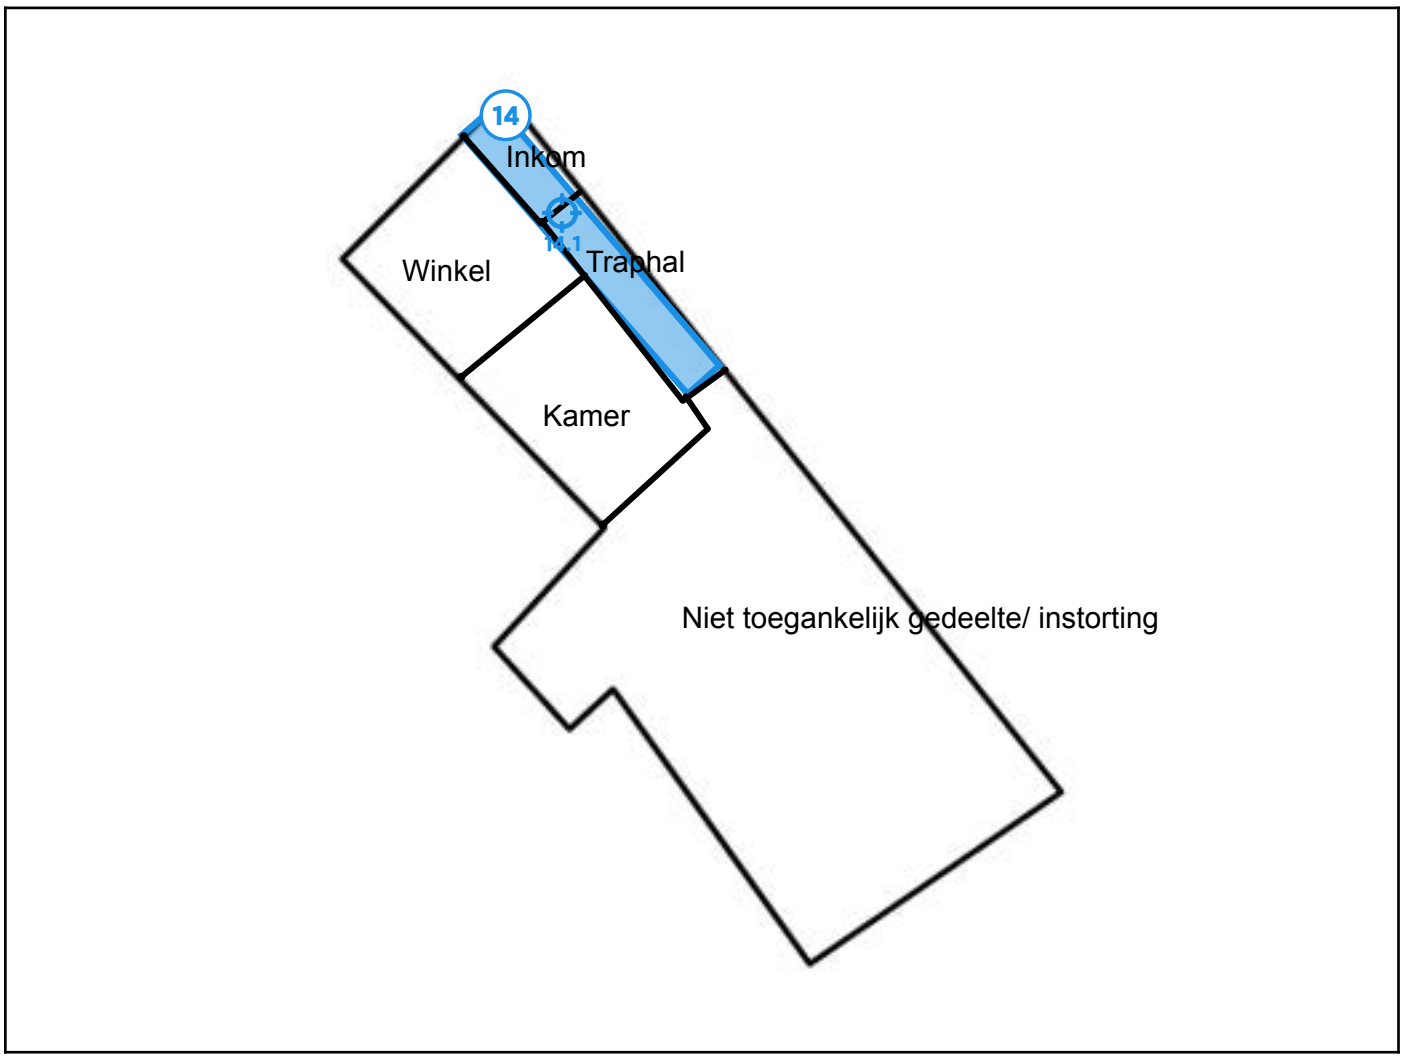
Plan 1.4: +0 kopie

Beschrijving	Type	Actie
14. Vloerzeil inkom + traphal	Geen asbest	-
14.1 Code: 12116-4	Puntmonster	-

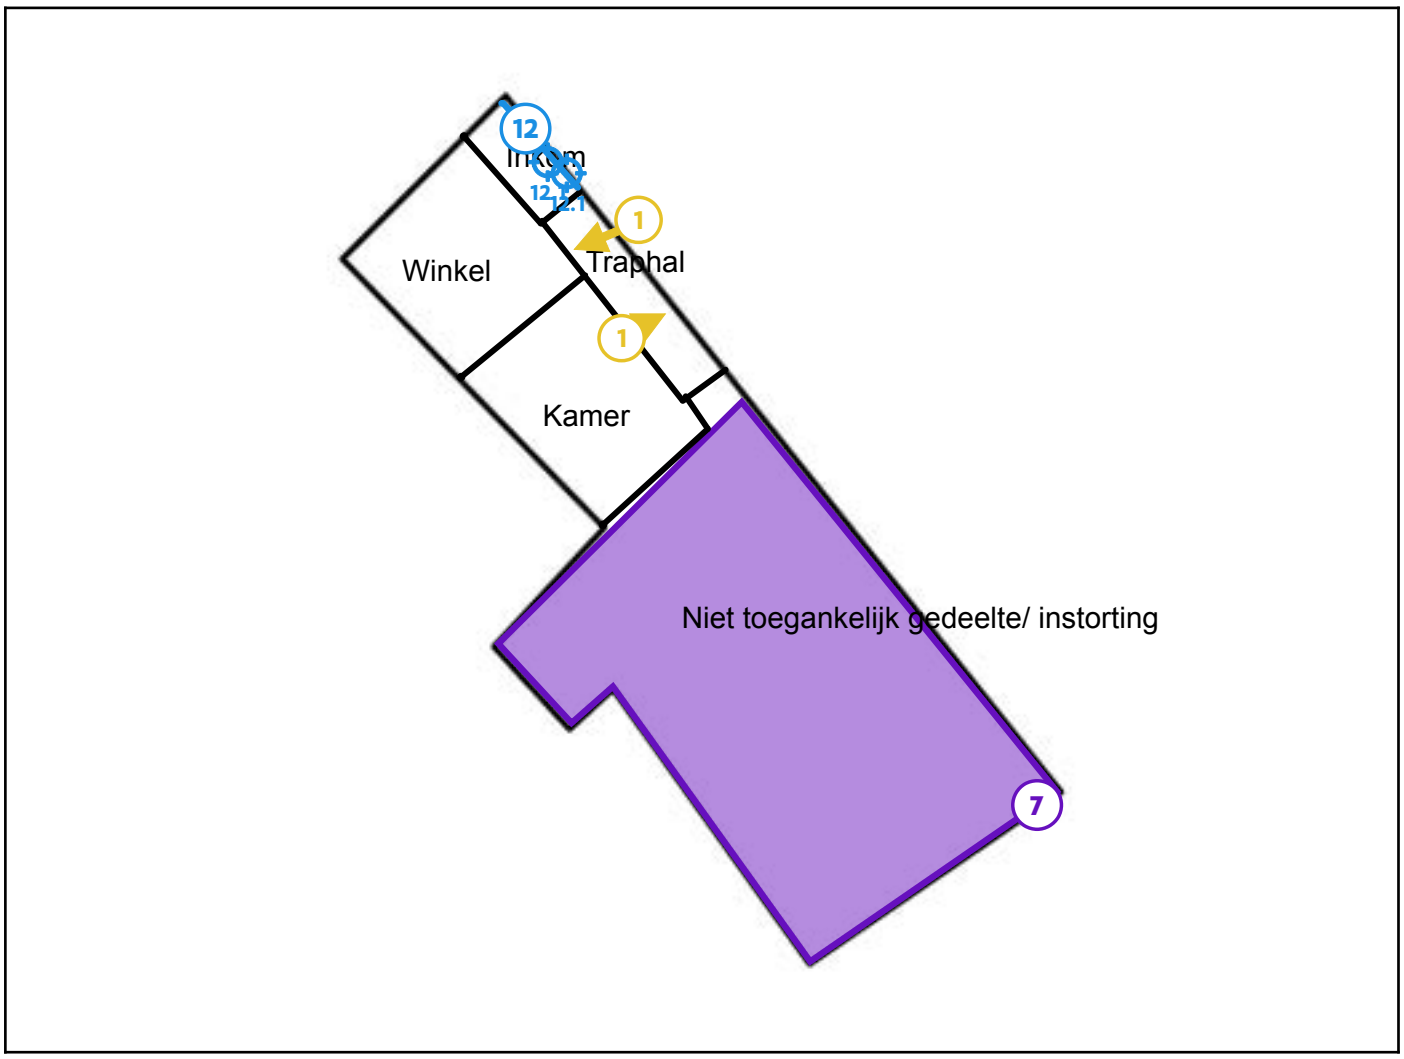
Plan 1.5: +0 kopie kopie

Beschrijving	Type	Actie
1. Bakeliet schakelaars	Asbestmateriaal	Zorgvuldig beheren
7. Materialen van rookgaskanalen	Beperking	-
12. Crepi inkom	Geen asbest	-
12.1 Code: 12116-5	Mengmonster	-

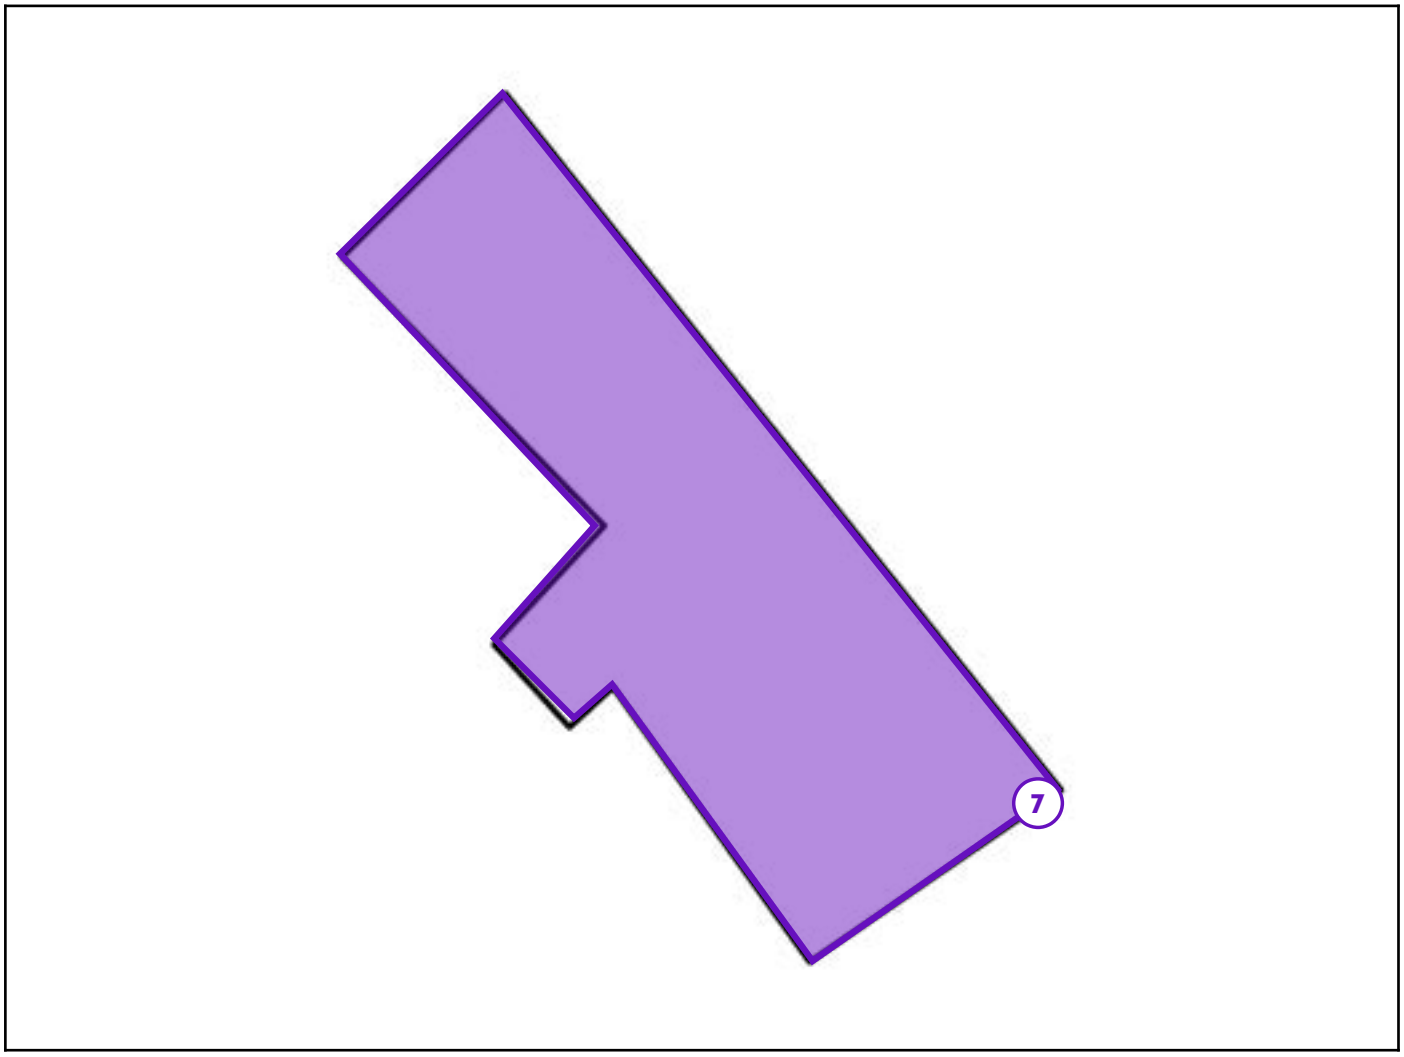
Plan 1.7: +1 kopie

Beschrijving	Type	Actie
7. Materialen van rookgaskanalen	Beperking	-

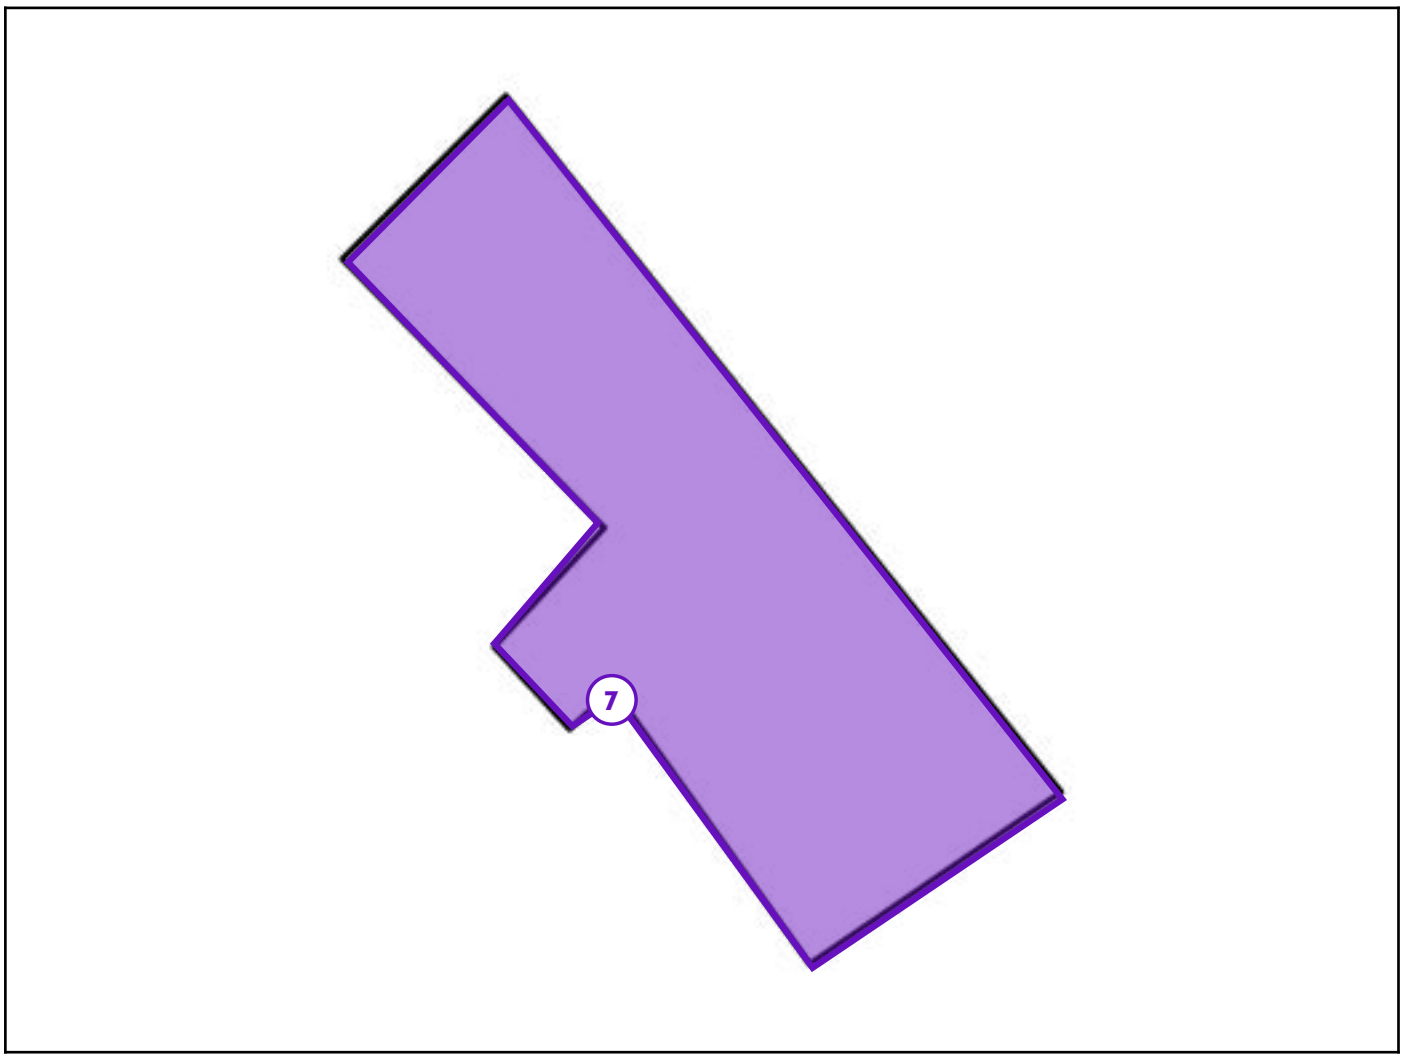
Plan 1.8: +2 kopie

Beschrijving	Type	Actie
7. Materialen van rookgaskanalen	Beperking	-

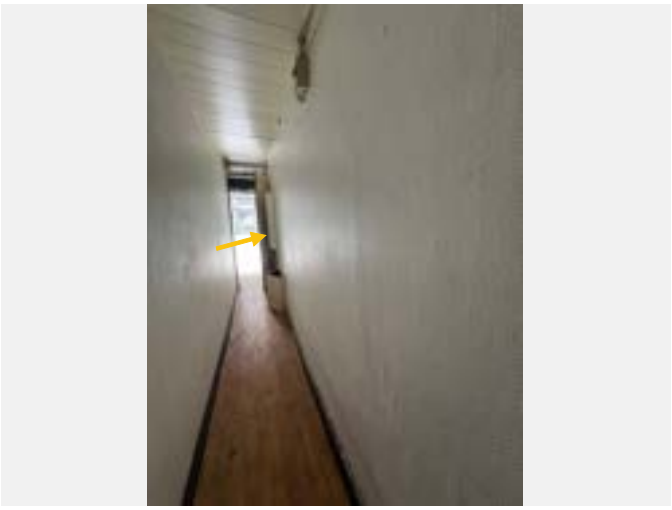
Fiche 2: Tellers bakeliet

Het asbestmateriaal valt onder de mijlpaal van 2040.

Eindbeoordeling materiaalrisico	Laag materiaalrisico en/of verlaagde kans op vezelvrijgave

Gebondenheid	Categorie 1: hechtgebonden in oorsprong
Asbestsoort (vezeltype)	Crocidoliet aanwezig
Asbestconcentratie	Laag (< 50%)
Afschermingsgraad van het gehele materiaal	Geheel of deels vrij aan de binnenlucht, maar geen contact met binnenluchtstromen
Toestand van het materiaal	Onbeschadigd, niet verweerd

Beschrijving	Tellers bakeliet
Omgeving	Binnen
Primaire drager	Communicatie en elektrische infrastructuur en uitrusting
Asbestmateriaal	Plaat, paneel, tablet - Type Bakeliet
Bindmiddel van asbestmateriaal	Kunststof of -hars
Gebondenheid op basis van bindmiddel	Hecht
Hoeveelheid (oppervlakte - dikte - aantal)	• 0,85 m^2 - 1,00 cm - 3 stuks
Totaal volume	0,026 m^3
Eenvoudig bereikbaar	Ja
Bevestigingswijze	• Geschroefd
Identificatiemethode	De asbestdeskundige beoordeelt het materiaal als asbestverdacht en dus asbesthoudend, en dit zonder monstername. Motivatie: De materialen behoren niet toe aan de eigenaar voor wie de asbestdeskundige de asbestinventaris uitvoert.
Destructieve handeling voor identificatie	Nee

- Zorg voor een veilig beheer. Vermijd het beschadigen van het asbestmateriaal. Controleer de toestand jaarlijks op wijzigingen.
- Voer bijkomende staalname(s) uit.

- Eenvoudige handelingen: mag via doe-het-zelf of door werknemer(s) met opleidingsattest eenvoudige handelingen
  Laat deze toepassing verwijderen door de netbeheerder, vermijd het rbeken of beschadigen van de toepassing. Laat deze verwijderen door ze los te schroeven. Zorg ervoor dat het materiaal goed gefixeerd is en draag de aanbevolen beschermende kledij:
  - FFP3 wegwerpmasker of halfgelaatsmasker met P3-filter
  - Wegwerpoveral CAT III, type 5/6
  - Wegwerphandschoenen

- Eenvoudige handelingen: enkel door erkend asbestverwijderaar
  Laat deze toepassing verwijderen door de netbeheerder, vermijd het rbeken of beschadigen van de toepassing. Laat deze verwijderen door ze los te schroeven.

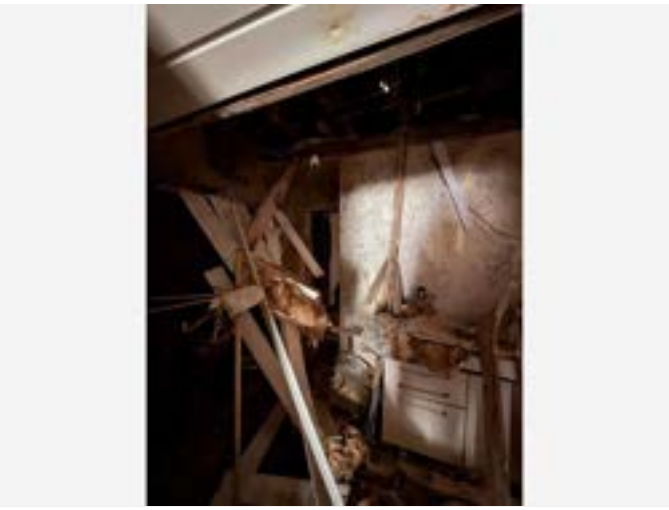
Fiche 5: Materialen aan of in onderdelen die horen bij de liftinfrastructuur

Permanente beperking

Reden: Het onderzoek kan niet uitgevoerd worden binnen de bepalingen van de Welzijnswet

Uitleg van de asbestdeskundige: Toen we het gebouw inspecteerden stelden we op het gelijkvloers vast dat een deel van de roostering ingestort is. Tevens is de roostering van het verdiep volledig rot. Aangezien er een gzwollen laminaat op de vloer ligt kunnen we niet inschatten waar het gebouw veilig beloopbaar is, dit konden we vaststellen als we on shoofd even boven staken aan de traphal. De buren van de bloemenwinkel die ons de toegang verleenden melden ons dat het zeer gevaarlijk is om naar boven gaan en zij het risico niet meer nemen. We kunnen het achterste gedeelte van het gelijkvloers en de verdiepingen dan ook niet inspecteren. Door de ouderdom van het gebouw vermoeden we dat er heel wat asbesthoudende toepassingen aanwezig zijn. Neem contact met ons op als het gebouw gestut is en veilig beloopbaar zo kunnen wij de bovenste ruimtes ook veder inspecteren.
