ACEG vzw
Erkend keuringsorganisme

Ondergrondse stookolietank

Datum keuring: 24/07/2026 **Inspecteur:** Peter Maessen **Mentor:**
ID-label: Tank kort aan ketel **Klantreferentie:**

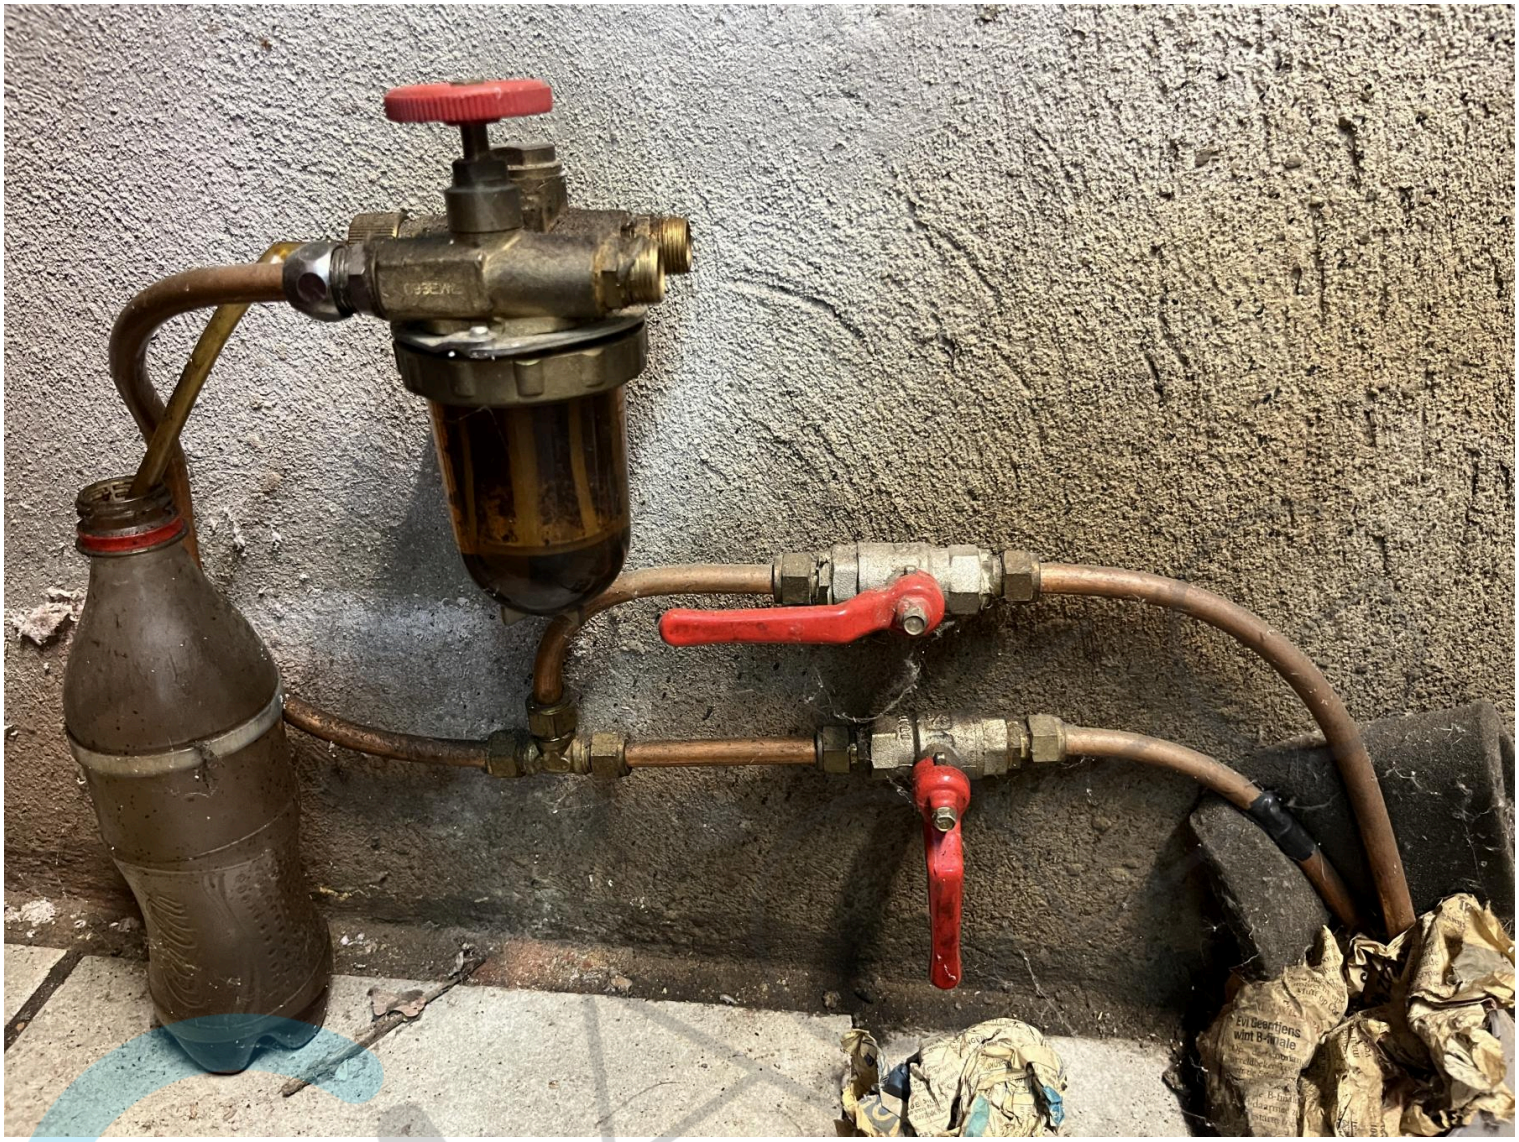
Nota De identificatieplaat van de tank is niet aanwezig / niet leesbaar
Nota Het ingebruiknameverslag ontbreekt
Nota Voorafgaand verslag van periodieke controle ontbreekt
Rood Er is geen waarschuwing- of overvulbeveiligingssysteem aanwezig
Rood Een gepaste ontluchting op de houder ontbreekt of is onvoldoende gedimensioneerd

Tank kort aan ketel
Vermoeden van onreglementaire tank voor ondergrondse plaatsing.
Plaatsingsdocumenten voor te leggen indien in regel.
Tank mag niet gebruikt worden tot verduidelijking.
Ketel ook niet meer aan tanks gekoppeld

Potentiaalverschilmeting niet mogelijk
Een overvulbeveiliging dient geplaatst te worden op de houder.
