ACEG vzw
Erkend keuringsorganisme

Ondergrondse stookolietank

Besluit: De tank mag niet meer gevuld worden en mag niet meer gebruikt worden

Datum keuring: 24/07/2026 **Inspecteur:** Peter Maessen **Mentor:**
ID-label: Tank kort aan straat **Klantreferentie:**

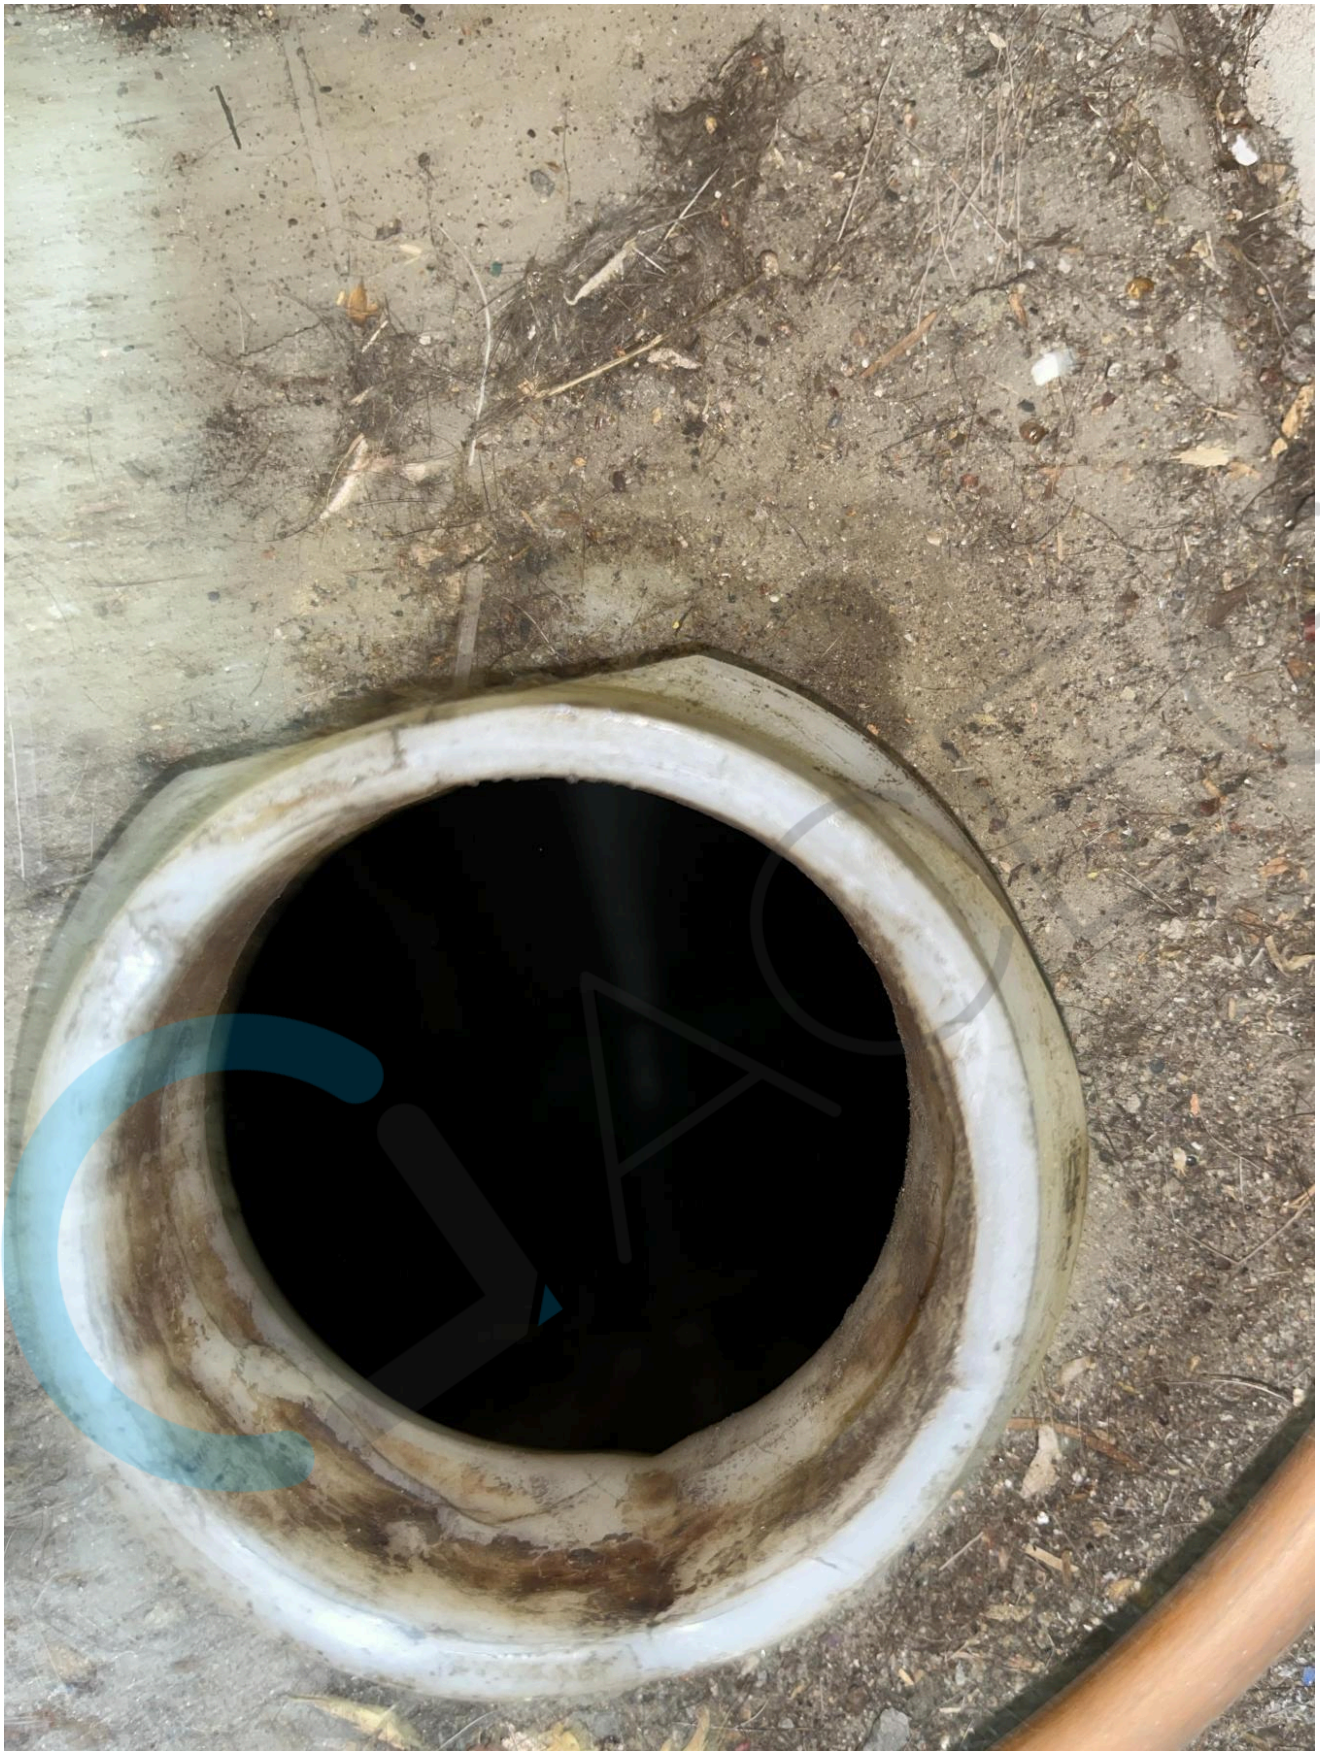
Nota De identificatieplaat van de tank is niet aanwezig / niet leesbaar
Nota Het ingebruiknameverslag ontbreekt
Nota Voorafgaand verslag van periodieke controle ontbreekt
Rood Er is geen waarschuwing- of overvulbeveiligingssysteem aanwezig
Rood Een gepaste ontluchting op de houder ontbreekt of is onvoldoende gedimensioneerd

Tank kort aan straat
Vermoeden van onreglementaire tank voor ondergrondse plaatsing.
Plaatsingsdocumenten voor te leggen indien in regel.
Tank mag niet gebruikt worden tot verduidelijking.
Ketel ook niet meer aan tanks gekoppeld

Potentiaalverschilmeting niet mogelijk
Een overvulbeveiliging dient geplaatst te worden op de houder.
