Asbestinventarisattest

Leestbeekstraat 11, 1853 Grimbergen

Attestnummer : **20261015-000206.000**
Uitgegeven op : **15.10.2026**
Geldig tot : **15.10.2036**

Asbestveilig (maar niet asbestvrij)

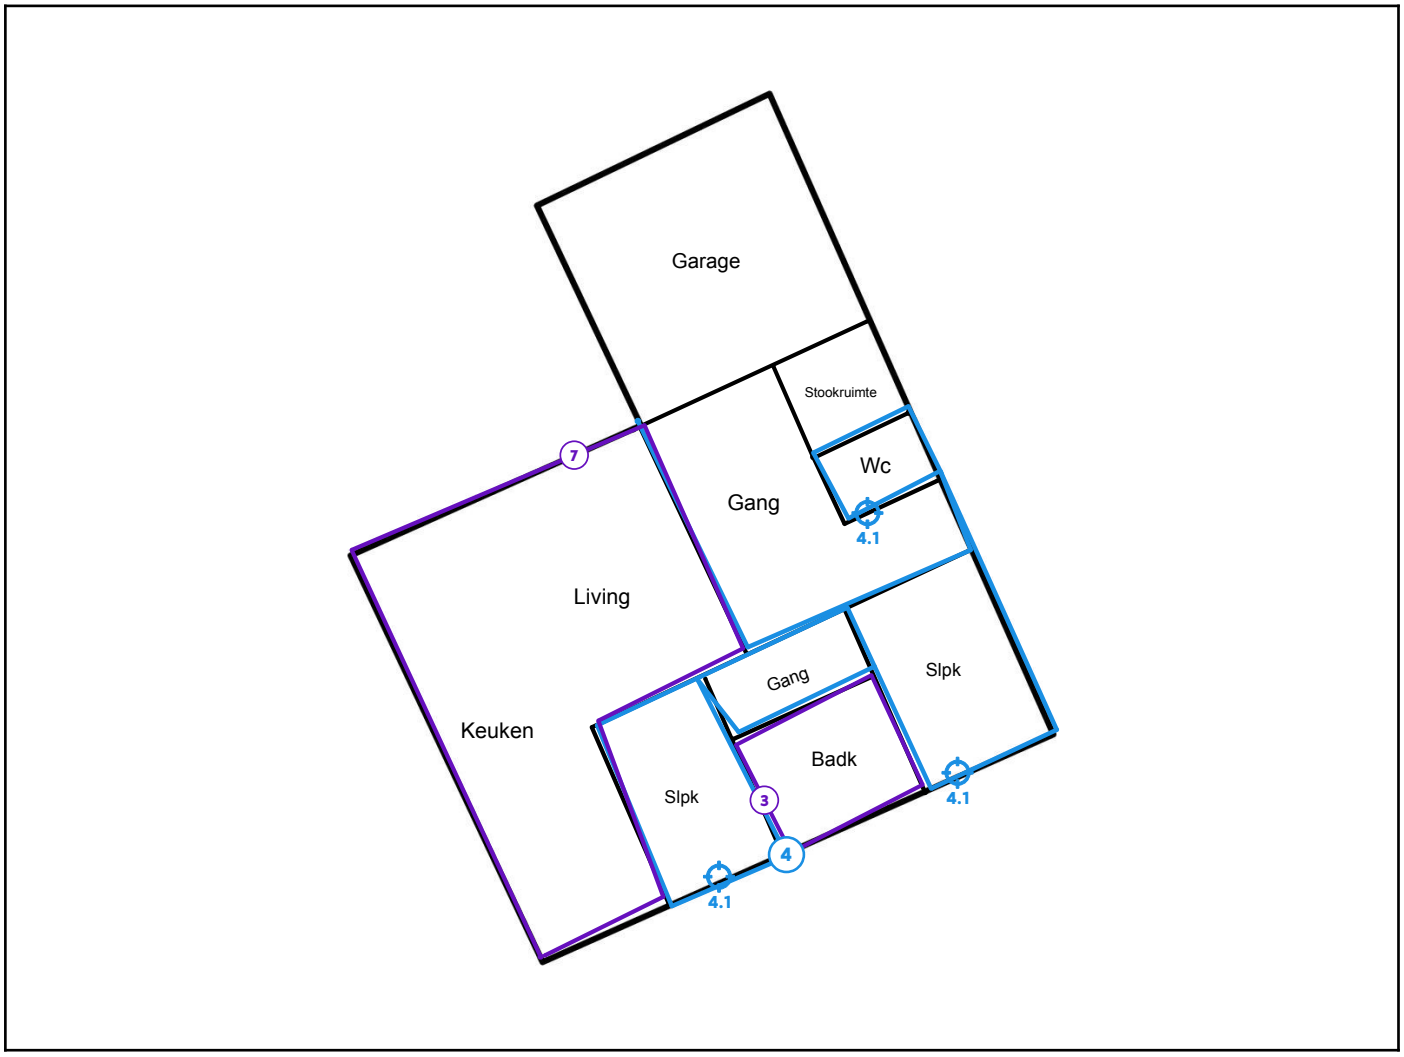
Plan 1.1: Plan

Beschrijving	Type	Actie
3. Muren bestaande uit voorzetpanelen	Advies	-
4. Pleisterwerk wanden	Geen asbest	-
4.1 Code: 6020569945	Mengmonster	-
7. Pleister living & keuken	Overige ruimte of materiaal	-

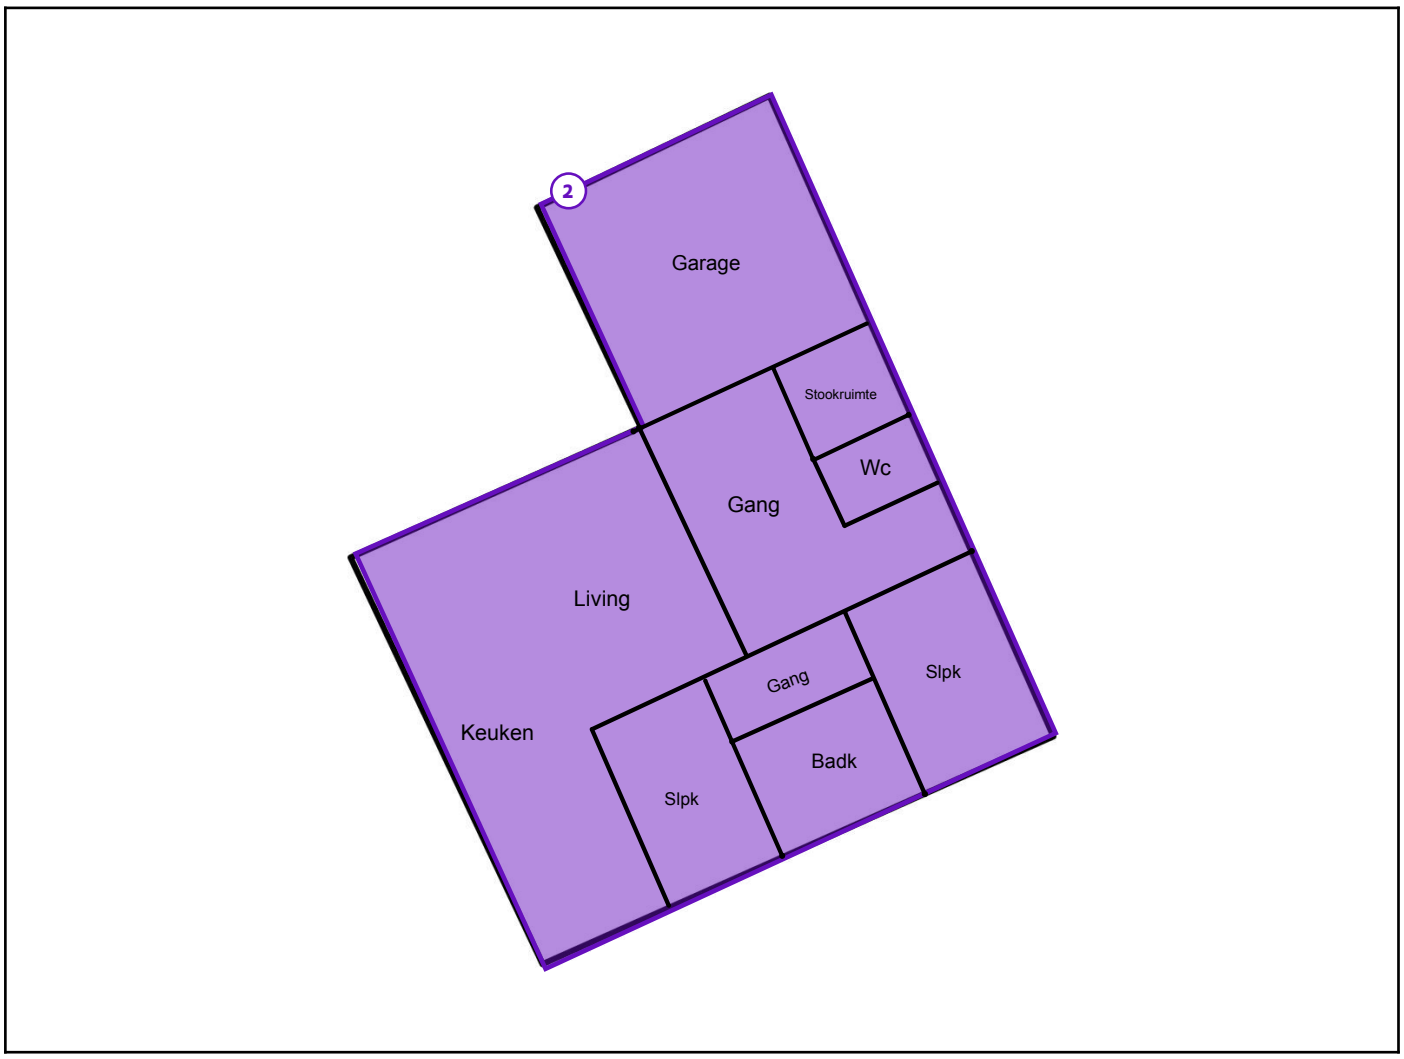
Plan 1.2: Plan

Beschrijving	Type	Actie
2. Plafonds bestaande uit voorzetpanelen	Advies	-

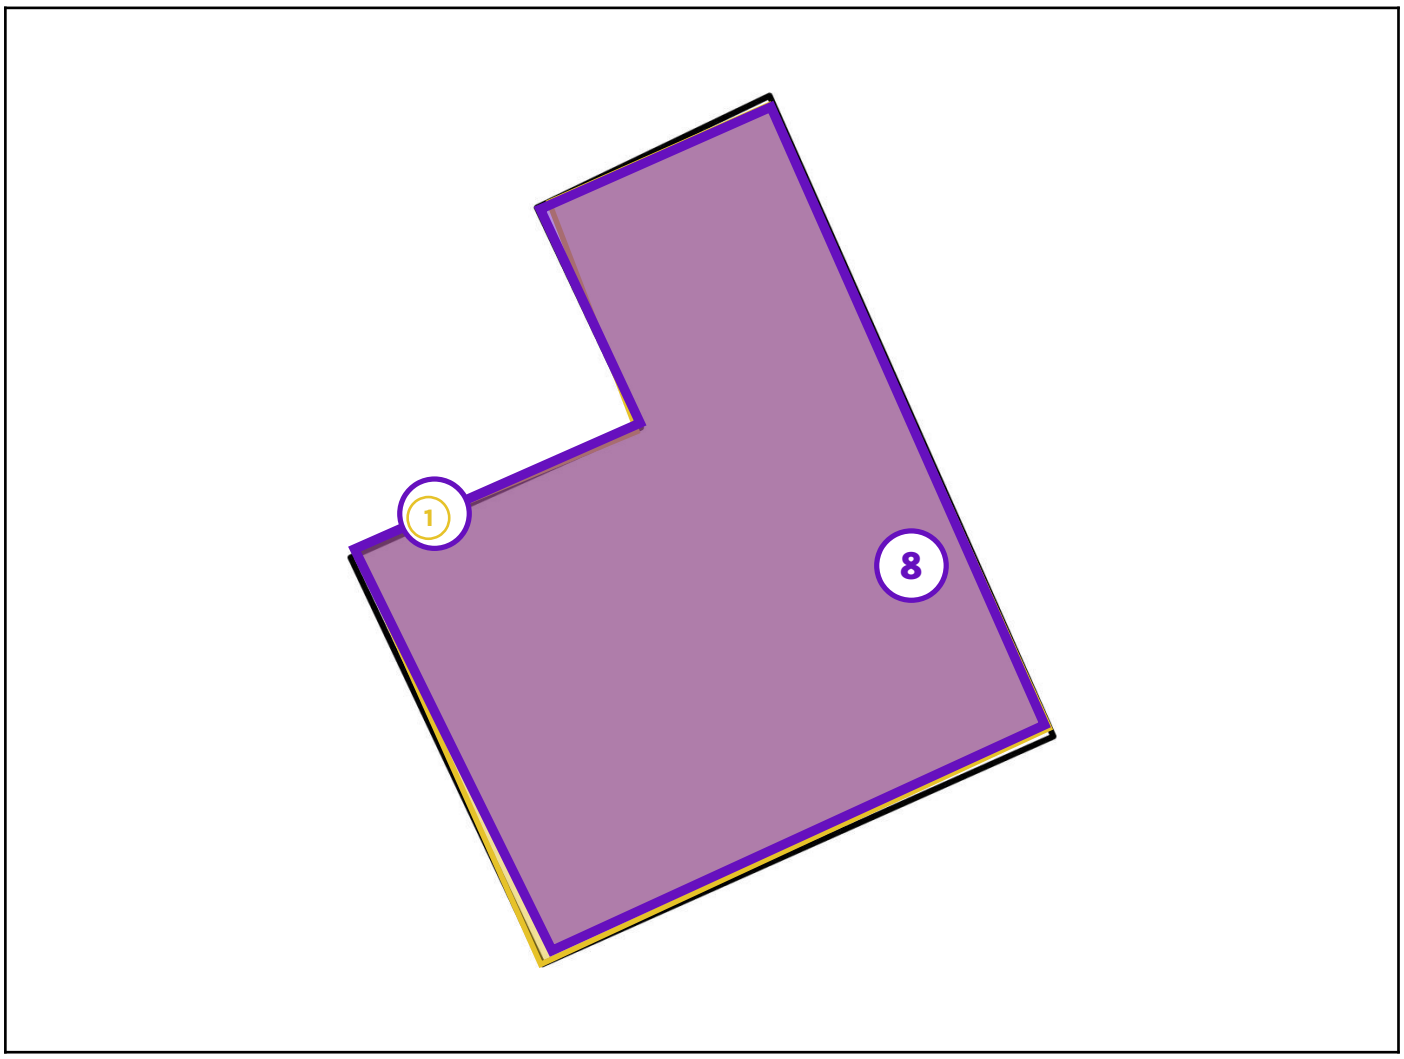
Plan 1.3: Dak

Beschrijving	Type	Actie
1. Roofing dak	Asbestmateriaal	Zorgvuldig beheren
8. Rookgaskanaal	Overige ruimte of materiaal	-
9. Onderdak	Overige ruimte of materiaal	-

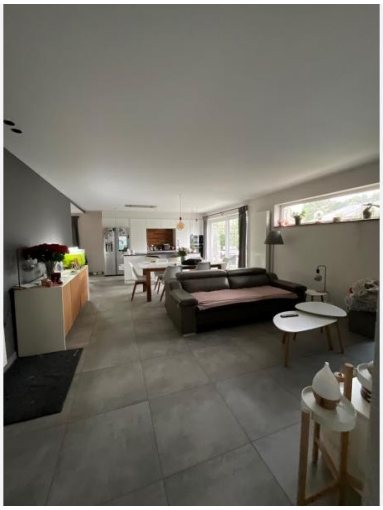
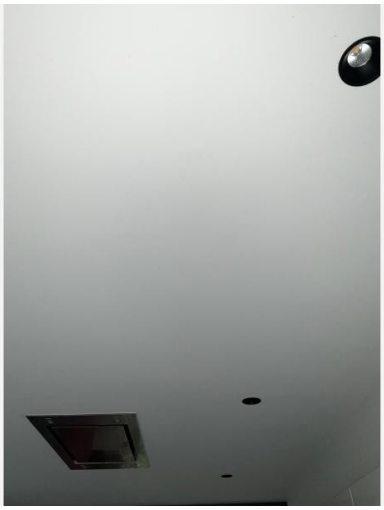
Fiche 2: Plafonds bestaande uit voorzetpanelen

De plafonds werden afgewerkt met niet-asbestverdachte voorzetpanelen die inspectie van de bedekte structuur (opbouw, pleisterwerk) verhinderen.

Basis voor advies	De asbestdeskundige beoordeelt het materiaal als niet-asbestverdacht.
Primaire drager	Plafond

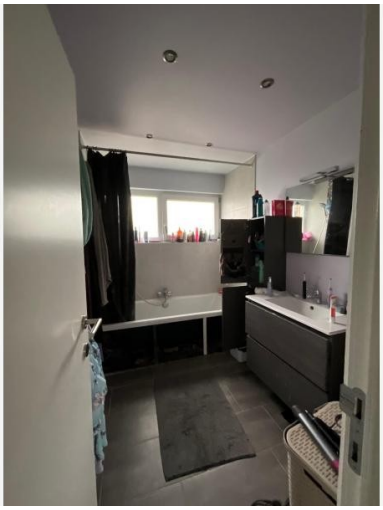
Fiche 3: Muren bestaande uit voorzetpanelen

De plafonds en muren werden afgewerkt met niet-asbestverdachte voorzetpanelen die inspectie van de bedekte structuur (opbouw, pleisterwerk) verhinderen.

Basis voor advies	De asbestdeskundige beoordeelt het materiaal als niet-asbestverdacht.
Primaire drager	Plafond

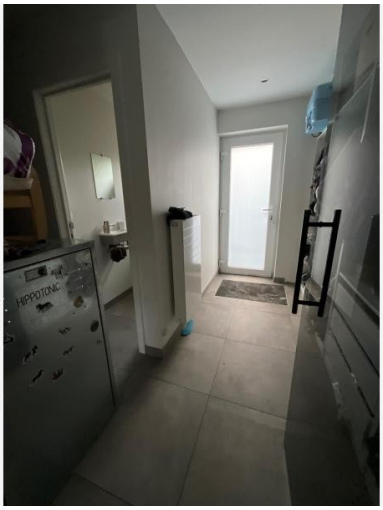
Fiche 4: Pleisterwerk wanden

Geen asbest

#	Type	Referentie	Resultaat
4.1	Mengmonster	6020569945	Geen asbest

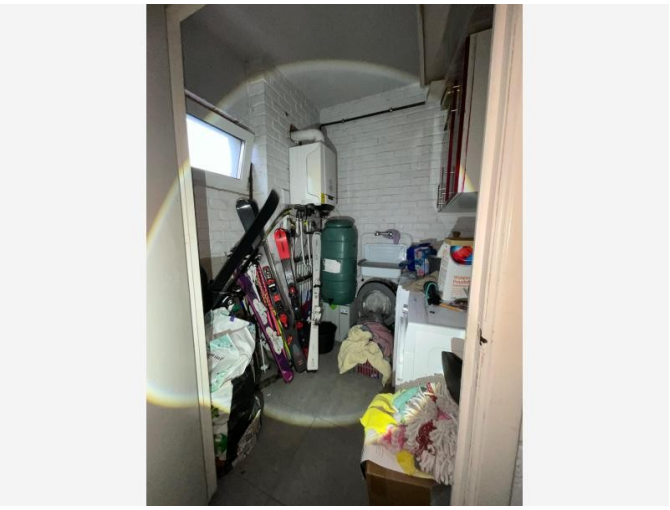
Beschrijving	Notitie	Terug te vinden op plannen
Fiche 5: CV-ketel	De CV-ketel (dichtingen, isolerend materiaal) is niet asbestverdacht.	-
Fiche 6: Mastiek	Er is geen asbestverdachte mastiek aanwezig.	-
Fiche 7: Pleister living & keuken	Het pleisterwerk in de living en keuken is volledig vernieuwd. Hiervan zijn er foto's aanwezig als bewijsmateriaal.	Plan 1.1: Plan
Fiche 8: Rookgaskanaal	Het rookgaskanaal is niet-asbestverdacht.	Plan 1.3: Dak
