Asbestinventarisattest

Koningin Astridlaan 66/D, 2800 Mechelen

Attestnummer : **20261104-000262.000**
Uitgegeven op : **04.11.2026**
Geldig tot : **Onbeperkt** (tenzij de toestand wijzigt)

Asbestveilig (maar mogelijk niet asbestvrij)

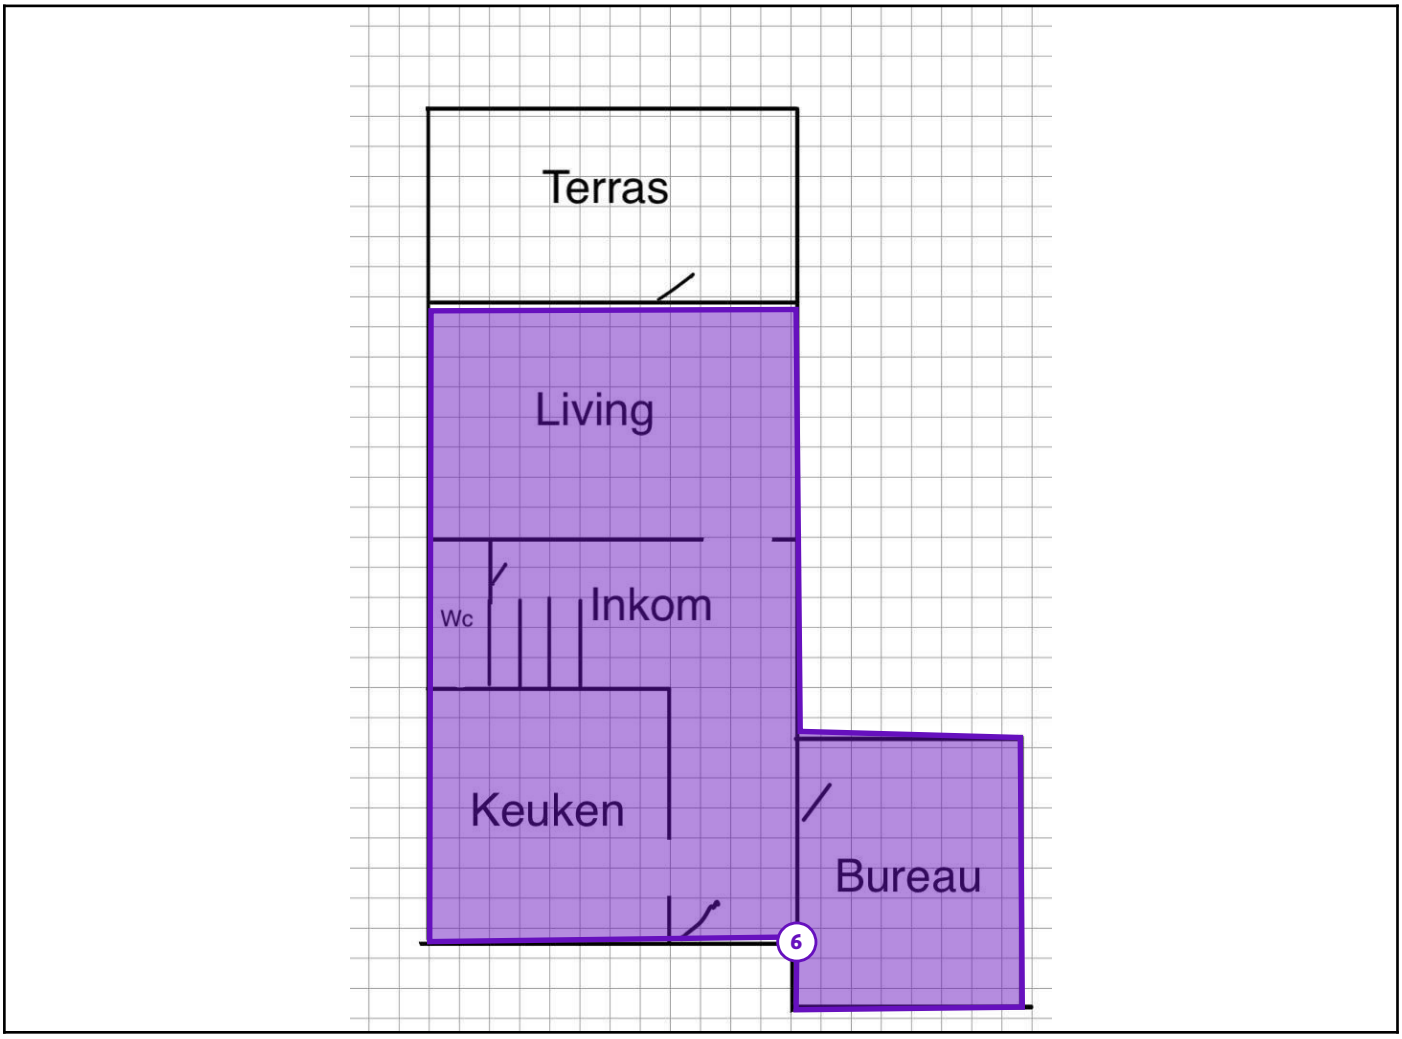
Plan 1.2: Gelijkvloers

Beschrijving	Type	Actie
6. Tegellijm onder vloertegels	Advies	-

tegellijm onder de vloertegels of achter de plinttegels asbestverdacht is. Bij renovatie of verwijdering van de tegels dient het materiaal te worden geanalyseerd voor de werken van start gaan.

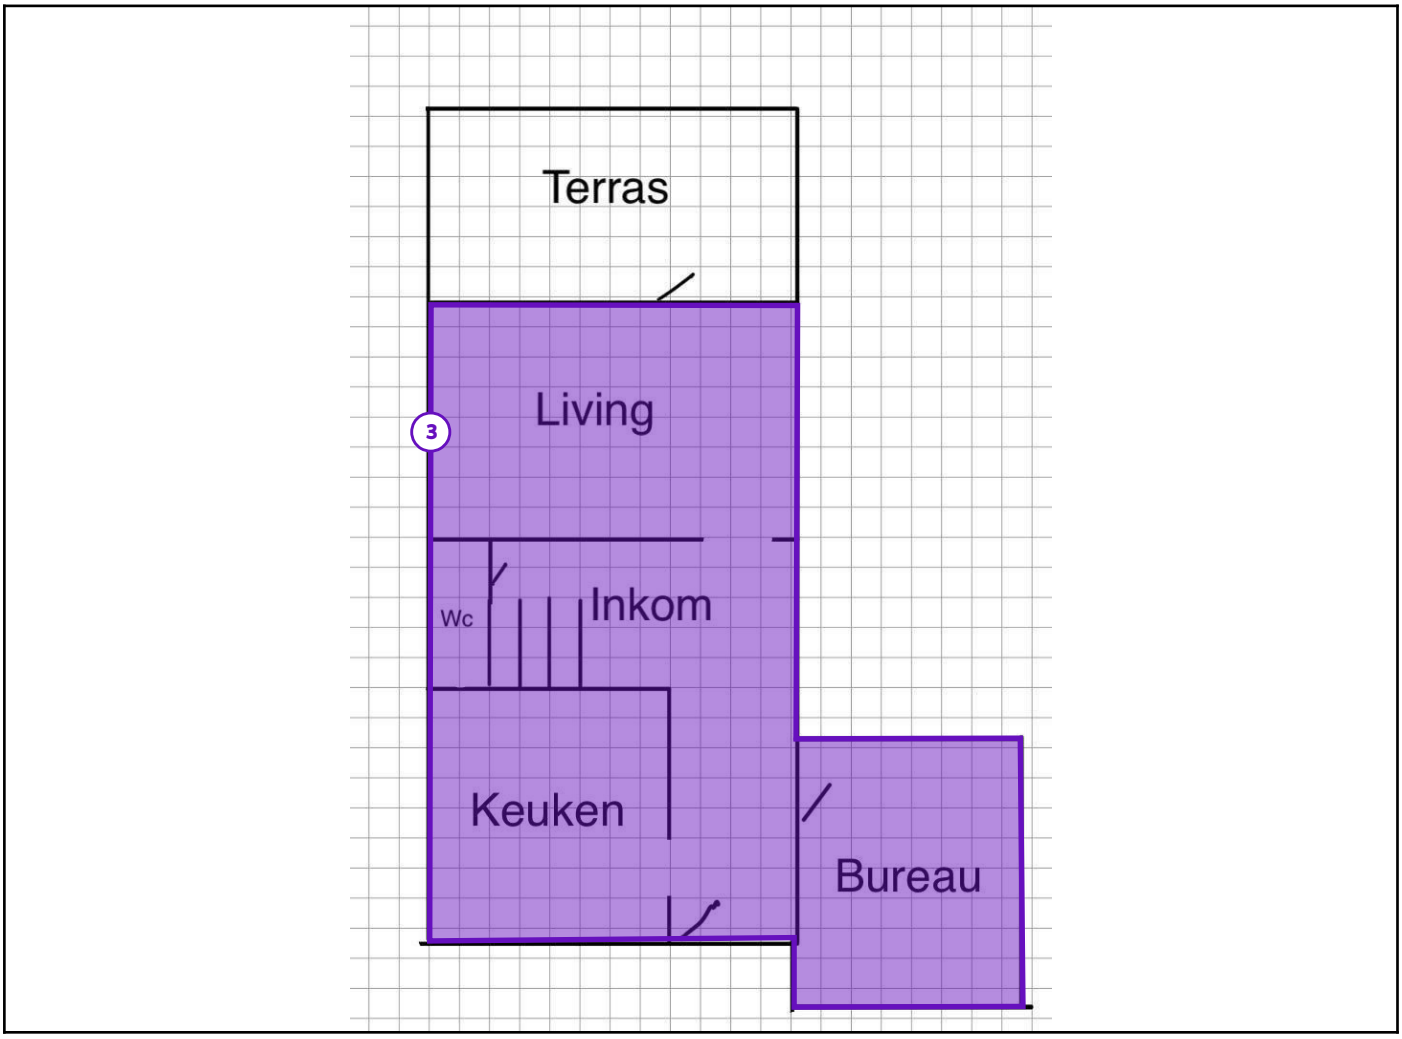
Plan 1.3: Gelijkvloers

Beschrijving	Type	Actie
3. Plafondafwerking in gipskarton	Advies	-

Het plafond bestaat uit niet-asbestverdachte gipskartonplaten . Zonder destructie is het niet mogelijk om na te gaan of er asbestverdachte materialen aanwezig zijn achter de gipskartonplaten.

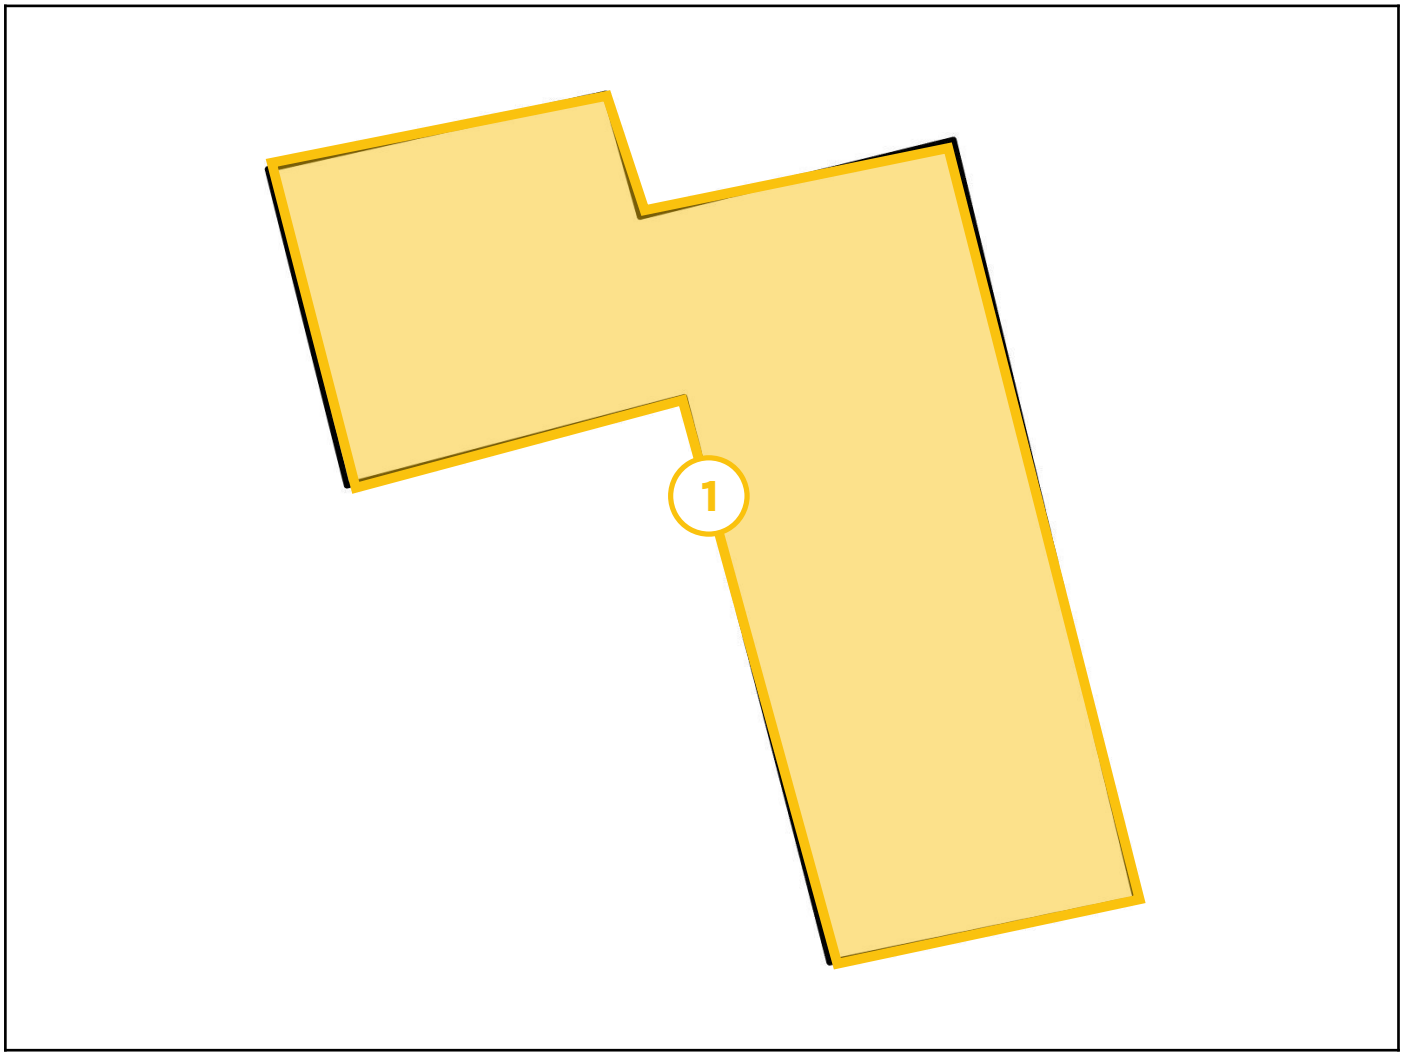
Plan 1.13: Hoofdgebouw plan

Beschrijving	Type	Actie
1. Daken	Uitsluiting	-

Bouwjaar: 2004

Constructies gebouwd vanaf 2001 moeten niet onderzocht worden

Opmerking	Volledige dak en onderdak + roofing vernieuwd in 2004

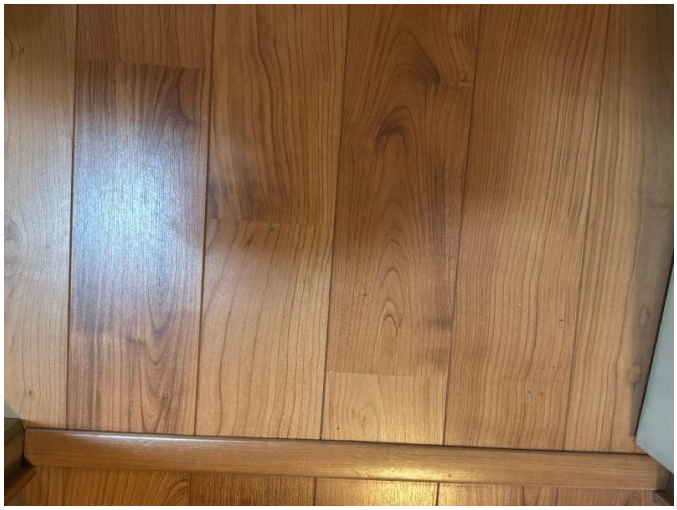
Fiche 2: Vloerbekleding - Niet verdacht

De aanwezige vloerbekleding is niet asbestverdacht. De onderliggende laag was echter niet inspecteerbaar zonder destructie tijdens de inspectie. Mogelijk is de onderliggende laag asbestverdacht.

Basis voor advies	De asbestdeskundige beoordeelt het materiaal als niet-asbestverdacht.

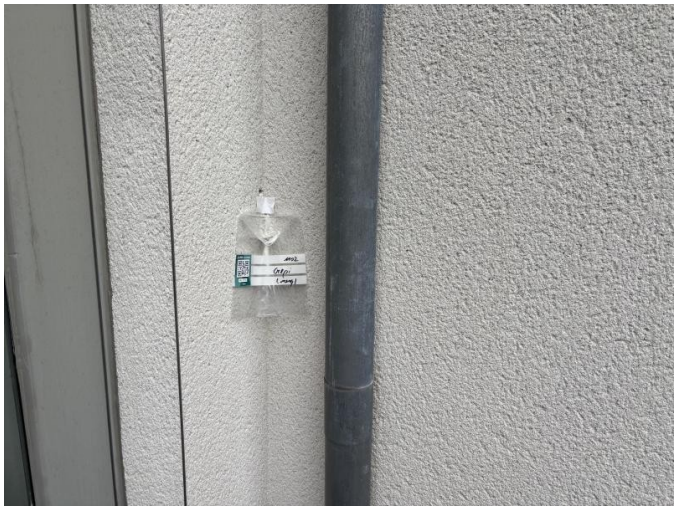
Fiche 7: Crepi (buiten)

Geen asbest

#	Type	Referentie	Resultaat
7.1	Mengmonster	M02	Geen asbest

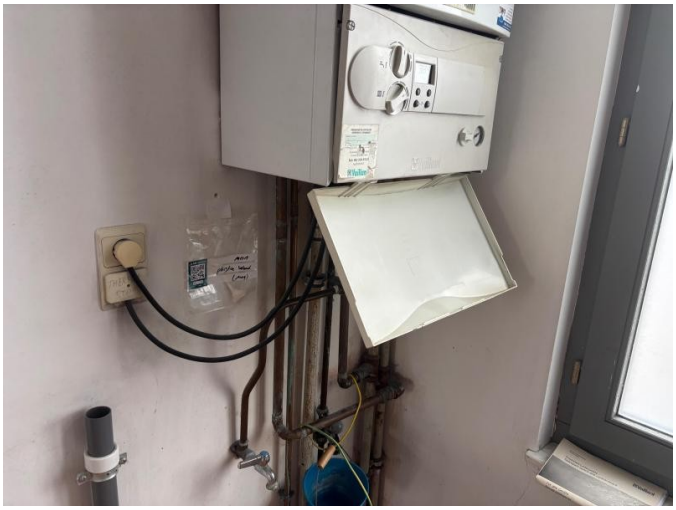
Fiche 8: Pleisterwerk wanden

Geen asbest

#	Type	Referentie	Resultaat
8.1	Mengmonster	M01	Geen asbest
